# Asbestinventarisatetest

Kortrijksestraat 57, 8530 Harelbeke

**Niet-asbestveilig**

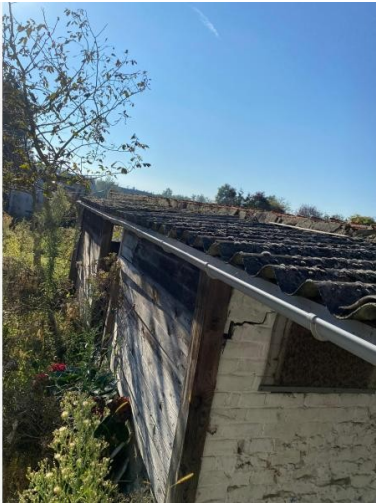
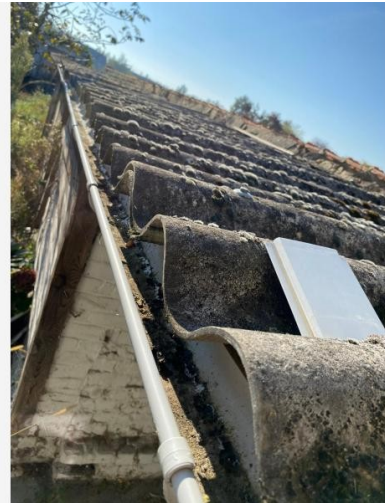
| Beschrijving | Slib-sediment |
| Type afvalstof | Betreft resten (contaminatie) van verwerking of beschadiging |
| Besmette materialen | <ul style="list-style-type: none"><li>Organisch materiaal (mos, mest, vegetatie, ...)</li><li>Sediment (dakgoot, afvoerbuys, regenwaterput, ...)</li></ul> |
| Bron van de resten | Mos op golfplaten dak nog aanwezig |
| Gebondenheid resten | Niet hecht |

**Dringend verwijderen**

- Verwijder het asbestafval.

- Eenvoudige handelingen: mag via doe-het-zelf of door werknemer(s) met opleidingsattest eenvoudige handelingen draag een masker en handschoenen tijdens het samenvegen en uitscheppen van het slib-sediment uit de goten. doe de afval in een daartoe bestemde afvalzak voor asbest . bezorg het afval op een recyclagepark die asbest mag aannemen. Indien verzamelpunt hemelwater een ton of regenwaterput (citerne) is best deze ook uitkuisen of laten uitkuisen om slib-sediment te verwijderen

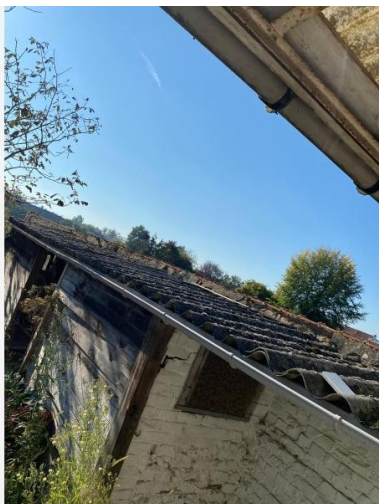
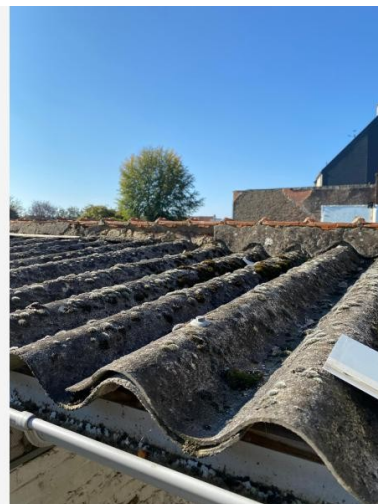
| Eindbeoordeling materiaalrisico | Verhoogd materiaalrisico en/of verhoogde kans op vezelvrijgave |

| Asbestsoort (vezeltype) | Crocidoliet aanwezig |
| Toestand van het materiaal | Matig beschadigd, matig verweerd |

| Beschrijving | Golfplaten |

Verwijderen

- Zorg voor een veilig beheer. Vermijd het beschadigen van het asbestmateriaal. Controleer de toestand jaarlijks op wijzigingen.
- Hemelwater dat afspoelt van asbestcement daken of gevels kan asbestdeeltjes bevatten. Gebruik het enkel voor gesloten circuits (bv. spoelen toiletten). Reinig na het vervangen van het dak of de gevel de dakgoten en regenwaterput of -ton om asbesthoudend sediment of slib te verwijderen

- Eenvoudige handelingen: mag via doe-het-zelf of door werknemer(s) met opleidingsattest eenvoudige handelingen  
Je mag deze zelf verwijderen als je er zeker van bent dat je deze niet zult breken/scheuren.  
Aangeraden om dit te laten doen door werknemer(s) met opleidingsattest eenvoudige handelingen.  
Zie website OVAM : <https://ovam.vlaanderen.be/wie-mag-wat-verwijderen>

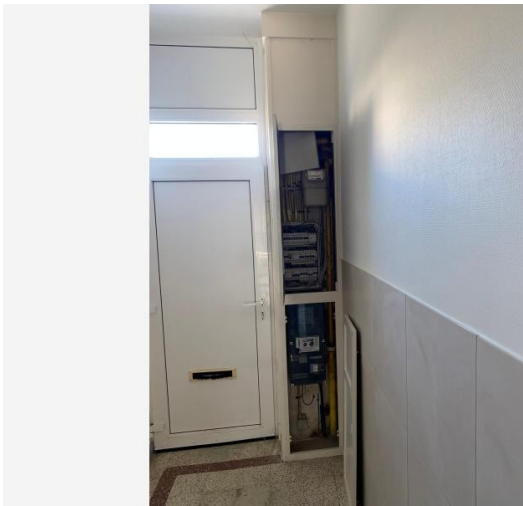
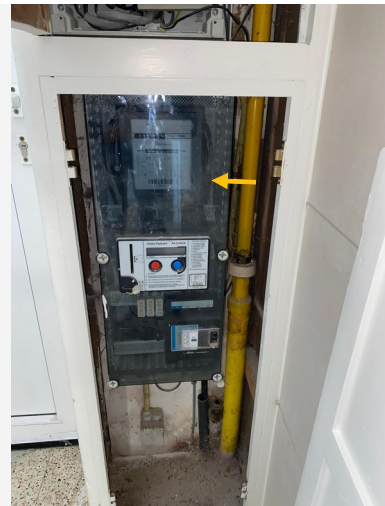
| Eindbeoordeling materiaalarisico | Laag materiaalarisico en/of verlaagde kans op vezelvrijgave |

| Asbestsoort (vezeltype) | Crocidoliet aanwezig |
| Toestand van het materiaal | Onbeschadigd, niet verweerd |

| Beschrijving | Bakeliet |

Zorgvuldig beheren

- Zorg voor een veilig beheer. Vermijd het beschadigen van het asbestmateriaal. Controleer de toestand jaarlijks op wijzigingen.

- Eenvoudige handelingen: mag via doe-het-zelf of door werknemer(s) met opleidingsattest eenvoudige handelingen  
Je mag deze zelf verwijderen als je er zeker van bent dat je deze niet zult breken/scheuren.

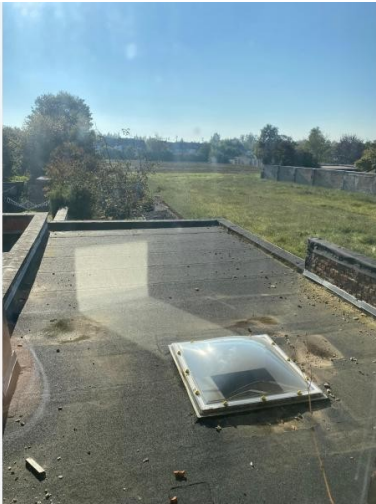
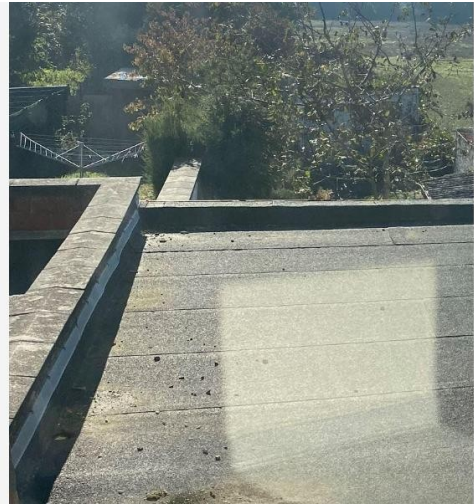
| Eindbeoordeling materiaalrisico | Laag materiaalrisico en/of verlaagde kans op vezelvrijgave |

| Asbestsoort (vezeltype) | Crocidoliet aanwezig |
| Toestand van het materiaal | Licht beschadigd, licht verweerd. Intact calciumsilicaatmateriaal of categorie III 'gebondenheid' |

| Beschrijving | Dekstenen |

Zorgvuldig beheeren

- Zorg voor een veilig beheer. Vermijd het beschadigen van het asbestmateriaal. Controleer de toestand jaarlijks op wijzigingen.

- Eenvoudige handelingen: mag via doe-het-zelf of door werknemer(s) met opleidingsattest eenvoudige handelingen  
ADVIES / Dit materiaal enkel laten verwijderen door werknemer(s) met opleidingsattest eenvoudige handelingen en niet via doe-het-zelf.

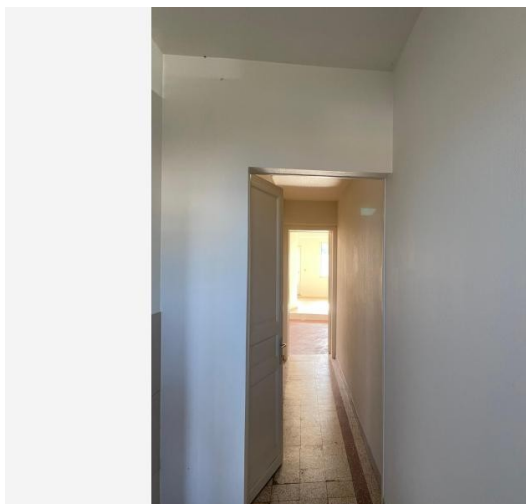
Vrije foto

Tijdens de visuele inspectie werd vastgesteld dat alle aangeduide ruimtes hun muren bekleed waren. Bij renovatie is een destructief onderzoek nodig. Dit kan asbest bevatten.

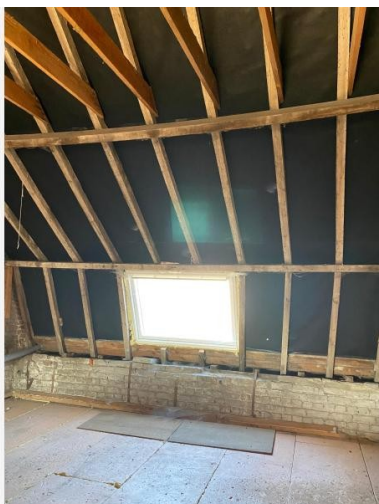
Vrije foto

Er werd door de eigenaar een bewijsdocument afgeleverd dat de onderdakplaten vernieuwd zijn geweest in 2003 en er hier asbestvrije onderdakplaten werden gelegd.

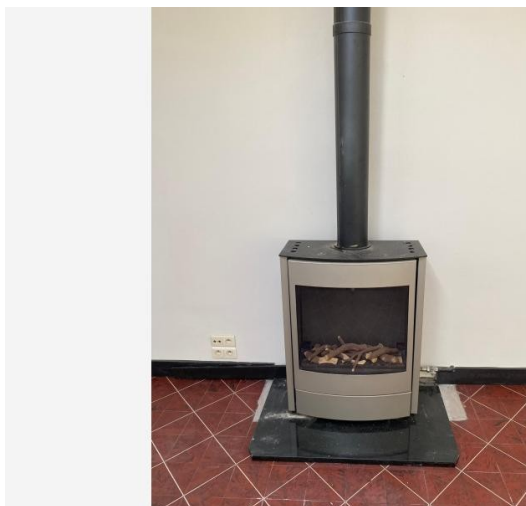
Vrije foto

Asbestverdachte materialen (bv: pakkingen, asbestkoord, verbindingen voor buizen of kanalen, brandwerende materialen, ...) kunnen voorkomen in het toestel. Dit is niet te bepalen zonder destructief onderzoek.

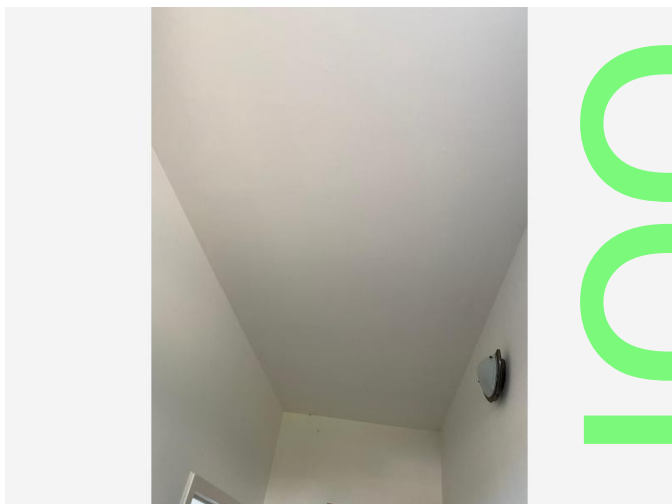
Vrije foto

Tijdens de visuele inspectie werd vastgesteld dat alle aangeduide ruimtes hun plafond bekleed waren.  
Bij renovatie is een destructief onderzoek nodig. Dit kan asbest bevatten.

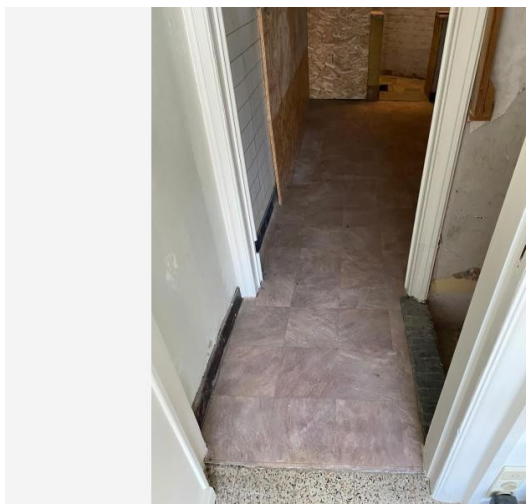
Vrije foto

Tijdens de visuele inspectie werd vastgesteld dat de vloertegels nog volledig intact waren.

Bij renovatie is een destructief onderzoek nodig. Dit kan asbest bevatten.

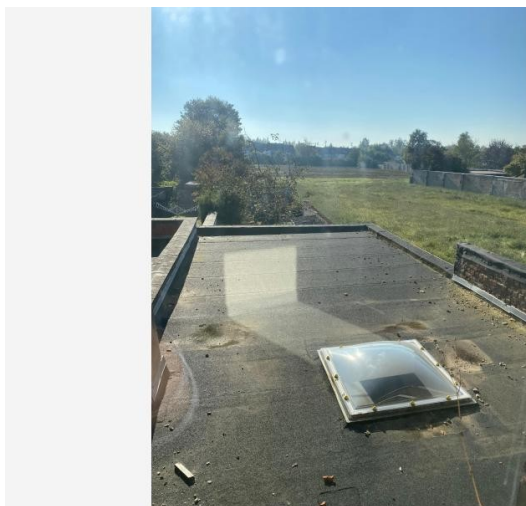
Vrije foto

Er werd door de eigenaar een bewijsdocument afgeleverd dat het dak vernieuwd is geweest in 2007 en er hier een asfaltlaag werd gelegd.
