# Asbestinventarisatetest

Jaminéstraat 68, 3700 Tongeren

Attestnummer : **20240822-000360.000**

Uitgegeven op : **22.08.2024**

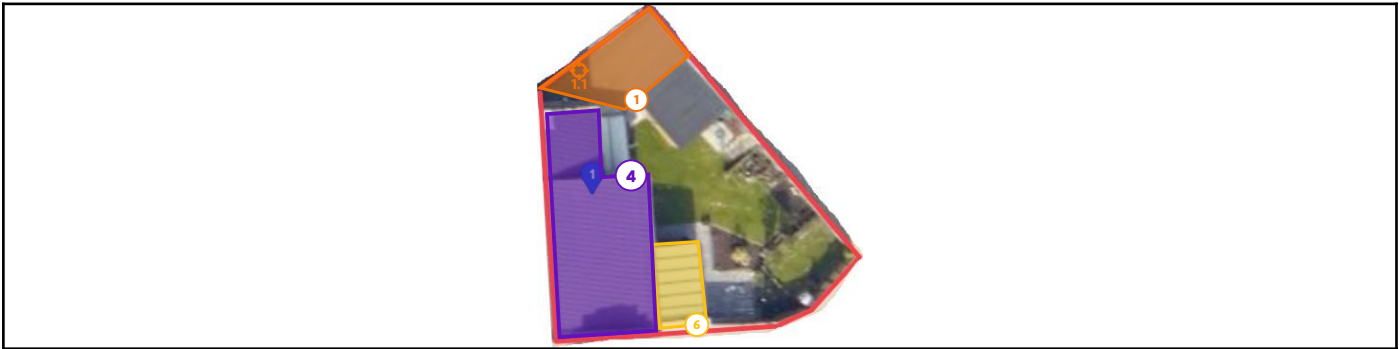
# Plan 1.3: Detail grondstuk

| Beschrijving | Type | Actie |
|---|---|---|
| 1. Roofing garage | Asbestmateriaal | Verwijderen |
| 4. Zoldertip - onder schuin dak | Beperking | - |

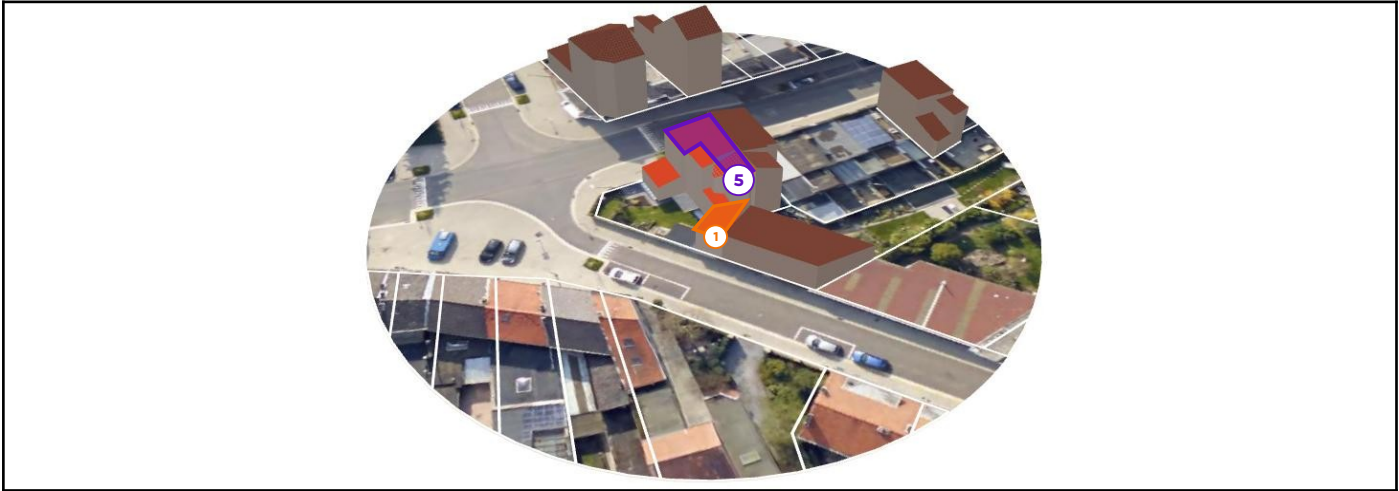
# Plan 1.5: 3D impressie RA

| Beschrijving | Type | Actie |
|---|---|---|
| 1. Roofing garage | Asbestmateriaal | Verwijderen |
| 5. Schuin dak woonhuis | Beperking | - |

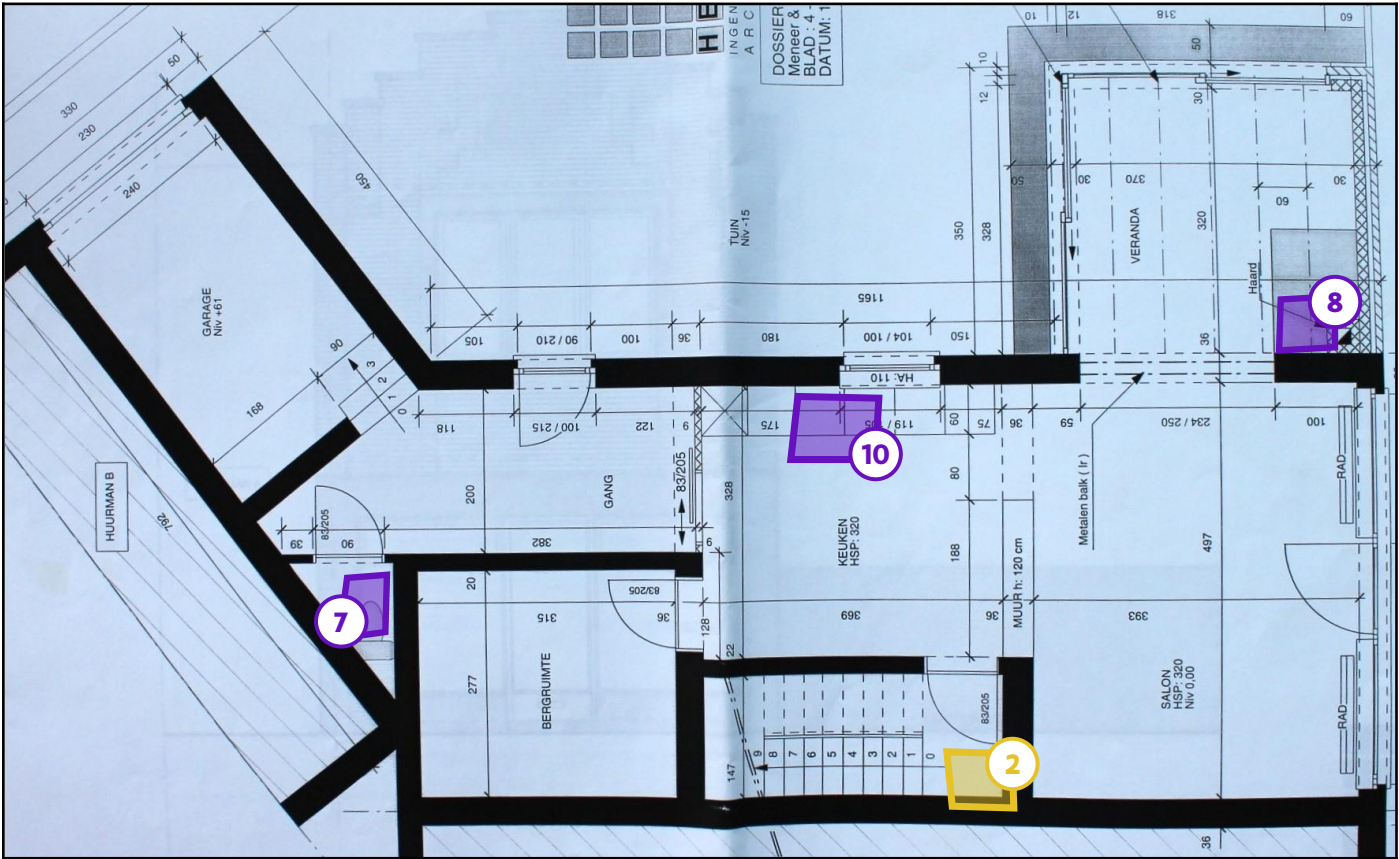
# Plan 1.9: Gelijkvloers

| Beschrijving | Type | Actie |
|---|---|---|
| 2. Elektriciteitsmeter | Asbestmateriaal | Zorgvuldig beheren |

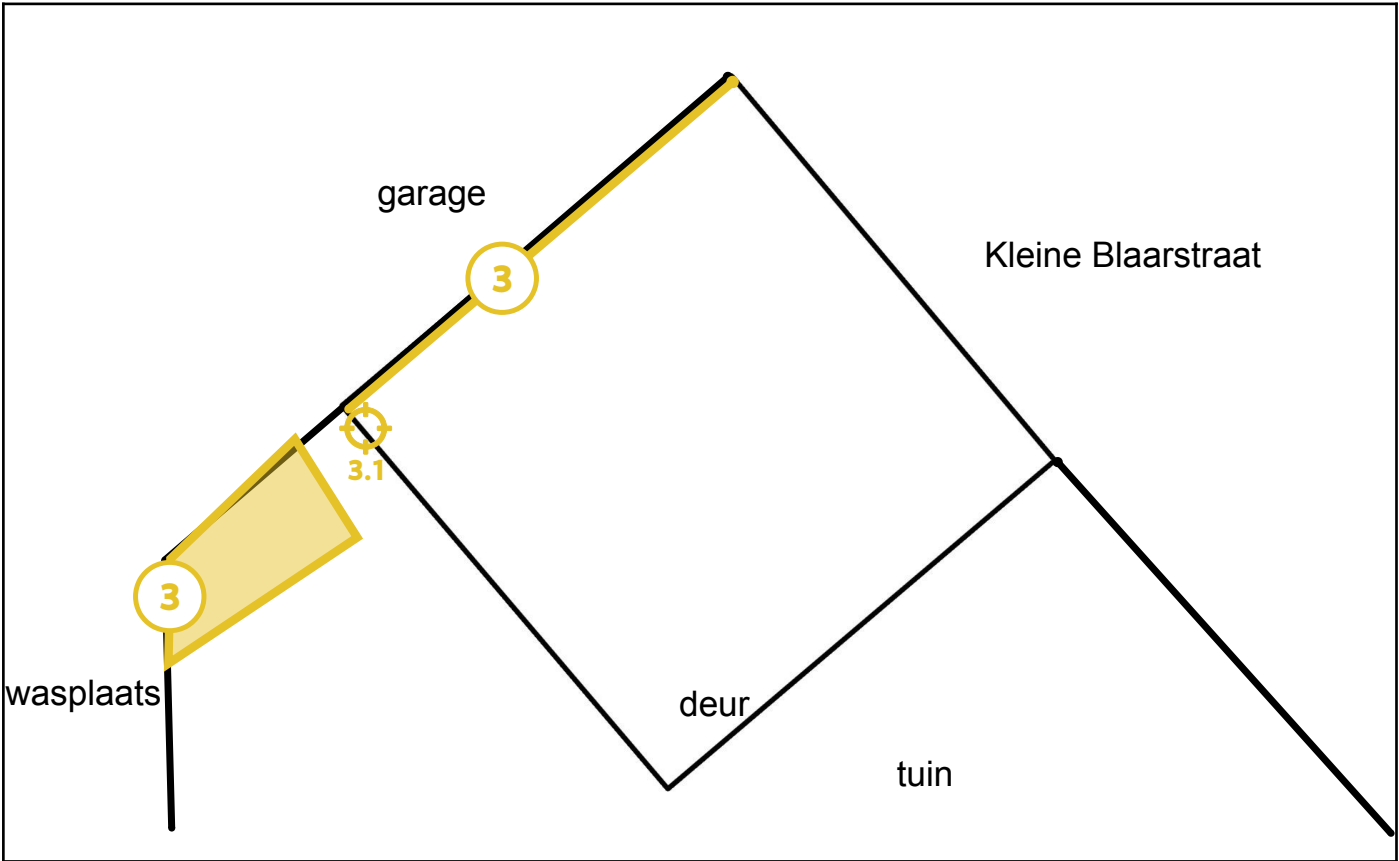
## Plan 2.5: tuinberging plan

| Beschrijving | Type | Actie |
|---|---|---|
| 3. Roofing vogelkooi en aansluiting tuinberging met garage | Asbestmateriaal | Zorgvuldig beheren |
| 3.1 Code: 1.3 | Puntmonster | - |

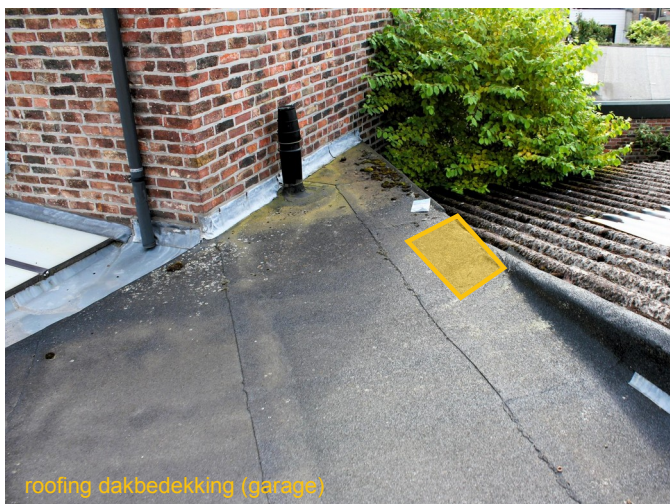
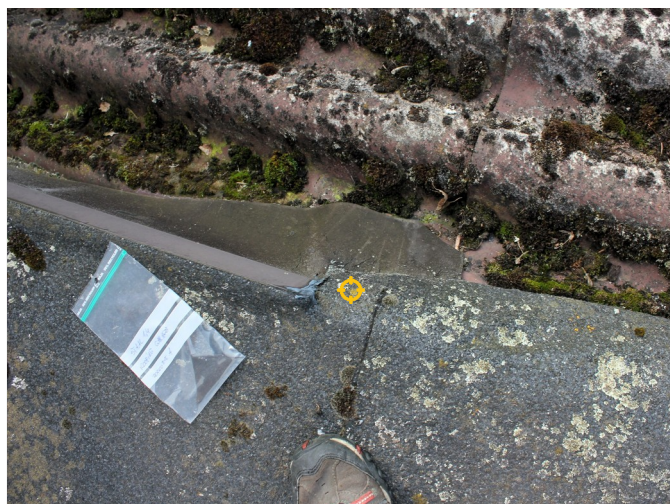
Uit evaluatie van de labo-analyse blijkt dat er in het roofing staal niet-hechtgebonden chrysotiel asbestvezels aanwezig zijn. Dit betekent dat er hoogst waarschijnlijk enkel een uitwendige contaminatie van de roofing is, hoogst waarschijnlijk door externe invloeden uit de directe omgeving. Dit kan zowel een historische contaminatie alsook een recente contaminatie zijn. In de drager, in de roofing zelf werd immers geen hechtgebonden asbest waargenomen.

Enkel de bovenste laag roofing werd gestaald. Staalname van oude, onderliggende roofing is enkel mogelijk met een destructief onderzoek.

| Eindbeoordeling materiaalrisico | Verhoogd materiaalrisico en/of verhoogde kans op vezelvrijgave |
| Opmerking | De aanwezigheid van haar- en korstmossen noodzaakt de keuze "matig beschadigd". |

| Gebondenheid | Categorie 1: hechtgebonden in oorsprong |
| Asbestsoort (vezeltype) | Alleen chrysotiel |
| Asbestconcentratie | Laag (< 50%) |
| Afschermingsgraad van het gehele materiaal | Geheel of deels vrij aan de buitenlucht |
| Toestand van het materiaal | Matig beschadigd, matig verweerd |

| Opmerking | De garage is voorzien van roofing als dakbedekking. Roofing is steeds asbestverdacht. Er werd een staalname uitgevoerd. |

Verwijderen

- Zorg voor een veilig beheer. Vermijd het beschadigen van het asbestmateriaal. Controleer de toestand jaarlijks op wijzigingen.
- Hemelwater dat afspoelt van asbestcement daken of gevels kan asbestdeeltjes bevatten. Gebruik het enkel voor gesloten circuits (bv. spoelen toiletten). Reinig na het vervangen van het dak of de gevel de dakgoten en regenwaterput of -ton om asbesthoudend sediment of slib te verwijderen
- Voer eventueel bijkomend onderzoek uit in de omgeving om de bron(nen) van asbestvezels te determineren.

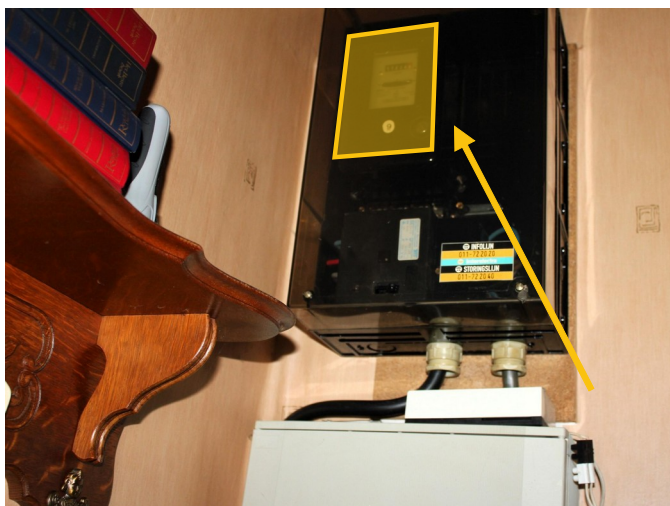
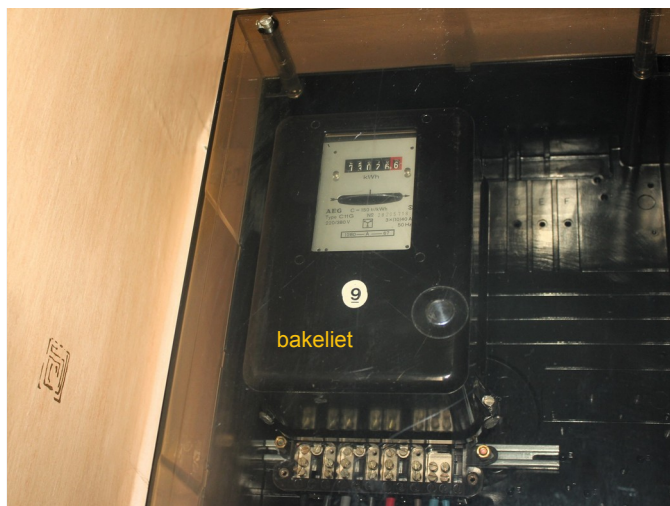
| Eindbeoordeling materiaalrisico | Zeer laag materiaalrisico en/of zeer lage kans op vezelvrijgave |
| Opmerking | De elektriciteitsmeter is afgeschermd van de omgeving door een verzegelde harde PVC kast. |

| Asbestsoort (vezeltype) | Crocidoliet aanwezig |

| Opmerking | De elektriciteitsmeter in de PVC kast (eigendom netbeheerder) is van bakeliet. Bakeliet bevat mogelijk lage concentraties asbest. |

Zorgvuldig beheren

- Zorg voor een veilig beheer. Vermijd het beschadigen van het asbestmateriaal. Controleer de toestand jaarlijks op wijzigingen.

Deze meter wordt vervangen door uw netbeheerder. U mag deze zelf niet verwijderen.

Deze toepassing dient integraal verwijderd te worden, zonder deze te breken of te beschadigen.

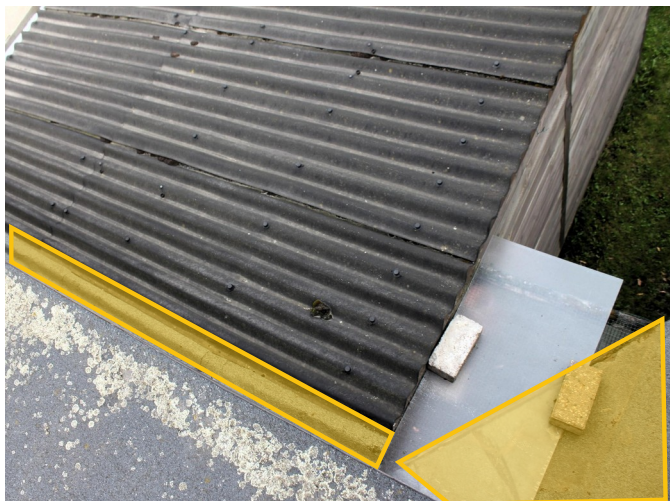
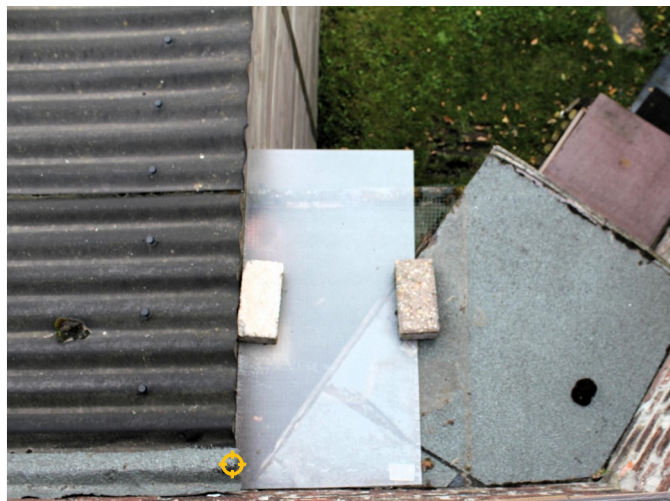
## Fiche 3: Roofing vogelkooi en aansluiting tuinberging met garage

| Opmerking | De tuinberging is voorzien van roofing ter hoogte van de aansluiting met de garagemuur. Het vogelhok is eveneens voorzien van deze zelfde roofing. Roofing uit een risicobouwjaar is steeds asbestverdacht. Er werd een staalname uitgevoerd. |

Zorgvuldig beheren

- Zorg voor een veilig beheer. Vermijd het beschadigen van het asbestmateriaal. Controleer de toestand jaarlijks op wijzigingen.
- Hemelwater dat afspoelt van asbestcement daken of gevels kan asbestdeeltjes bevatten. Gebruik het enkel voor gesloten circuits (bv. spoelen toiletten). Reinig na het vervangen van het dak of de gevel de dakgoten en regenwaterput of -ton om asbesthoudend sediment of slib te verwijderen
- Voer eventueel bijkomend onderzoek uit in de omgeving om de bron(nen) van asbestvezels te determineren.
