# Asbestinventarisatetest

Steenweg op Papenbroek 76, 3290 Diest

Attestnummer : 20241212-000103.000

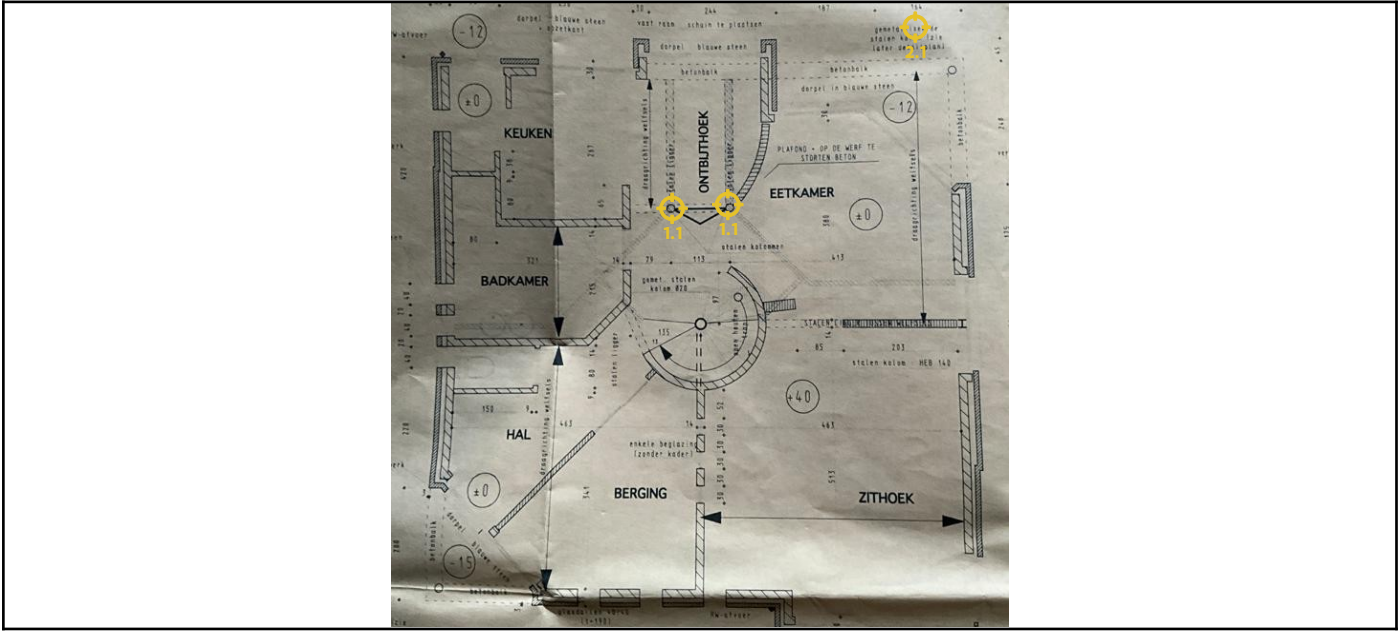
# Plan 1.5: Gelijkvloers

| Beschrijving | Type | Actie |
|---|---|---|
| 1. Cementbuizen binnen | Asbestmateriaal | Zorgvuldig beheren |
| 2. Cementbuis buiten | Asbestmateriaal | Zorgvuldig beheren |

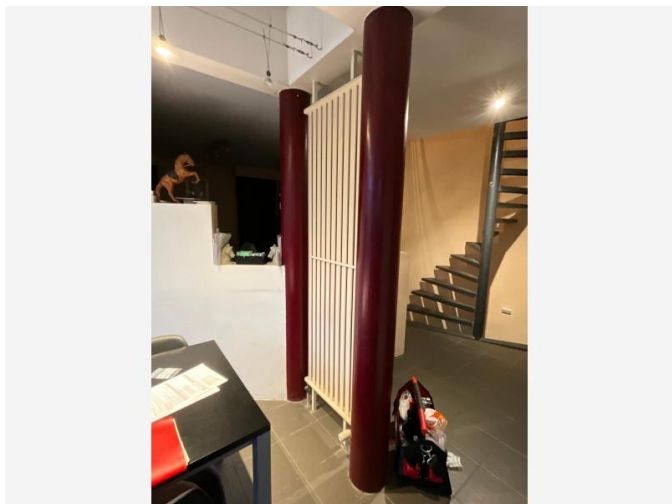
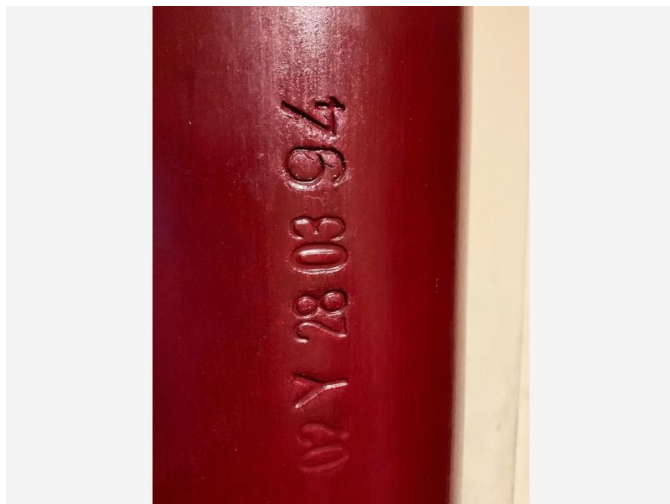
Het asbestmateriaal valt onder de mijlpaal van 2040.

| Eindbeoordeling materiaalarisico | Zeer laag materiaalarisico en/of zeer lage kans op vezelvrijgave |

| Gebondenheid | Categorie 1: hechtgebonden in oorsprong |
| Asbestsoort (vezeltype) | Alleen chrysotiel |
| Toestand van het materiaal | Licht beschadigd, licht verweerd. Intact calciumsilicaatmateriaal of categorie III 'gebondenheid' |

| # | Type | Referentie | Resultaat |
|---|---|---|---|
| 1.1 | Puntmonster | Monster 4 Cementbuis binnen | Chrysotiel |

| Beschrijving | Cementbuizen binnen |
| Asbestmateriaal | Verloren bekisting - Buis, koker |
| Opmerking | <p>Hoeveelheid is niet representatief.</p> <p>In de cementbuis buiten en de cementbuizen binnen staat dezelfde referentie: 02Y280394</p> <p>Hierdoor werd gekozen om de monstername van de cementbuis buiten te extrapoleren naar de cementbuizen binnen. Ze werden ook op exact dezelfde moment aangekocht bij dezelfde leverancier (factuur beschikbaar bij eigenaar).</p> |

- Scherm in afwachting van verwijdering het asbestmateriaal af van luchtstromingen en verstoring: bijvoorbeeld door het te verpakken, te fixeren, af te dekken, signalisatie - afbakening aan te brengen, ...
- Zorg voor een veilig beheer en verwijder dit asbestmateriaal wanneer het bij werken eenvoudig bereikbaar wordt. Controleer de toestand jaarlijks op wijzigingen.

- Eenvoudige handelingen: mag via doe-het-zelf of door werknemer(s) met opleidingsattest eenvoudige handelingen  
Hechtgebonden buitentoepassing. Vermijd het beschadigen van de toepassing. Draag PBM's.
- Eenvoudige handelingen: enkel door erkend asbestverwijderaar  
Omwille van de onbekende bevestigingswijze is het aan de asbestverwijderaar om de juiste verwijderingsmethode in te schatten.

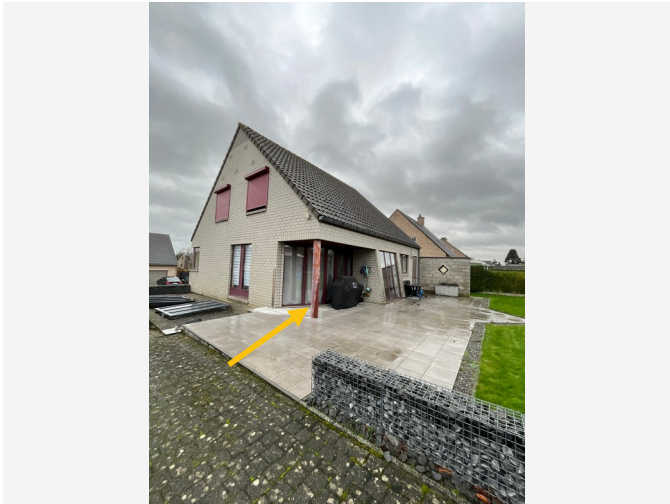
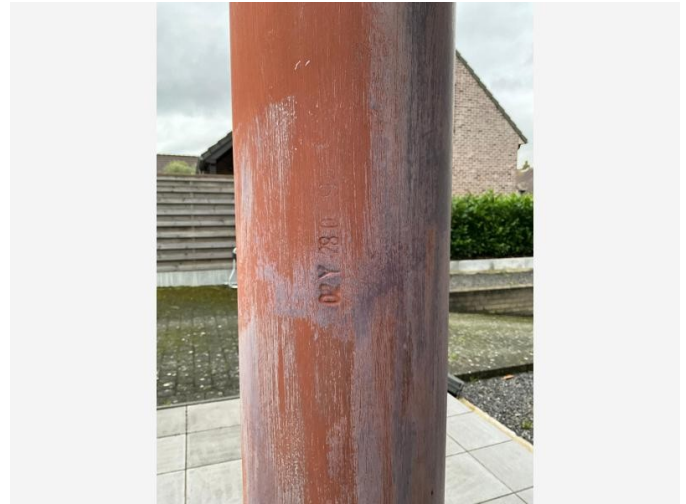
Het asbestmateriaal valt onder de mijlpaal van 2040.

Vermijd beschadigingen bij verhuis van meubilair/harde materialen of bij renovatiewerken.

| Eindbeoordeling materiaalrisico | Zeer laag materiaalrisico en/of zeer lage kans op vezelvrijgave |

| Gebondenheid | Categorie 1: hechtgebonden in oorsprong |
| Asbestsoort (vezeltype) | Alleen chrysotiel |
| Toestand van het materiaal | Licht beschadigd, licht verweerd. Intact calciumsilicaatmateriaal of categorie III 'gebondenheid' |

| # | Type | Referentie | Resultaat |
|---|---|---|---|
| 2.1 | Puntmonster | Monster 4 Cementbuis buiten | Chrysotiel |

| Beschrijving | Cementbuis buiten |
| Asbestmateriaal | Verloren bekisting - Buis, koker |
| Opmerking | <p>Hoeveelheid is niet representatief.</p> <p>In de cementbuis buiten en de cementbuizen binnen staat dezelfde referentie: 02Y280394</p> <p>Hierdoor werd gekozen om het resultaat de monstername van de cementbuis buiten te extrapoleren naar de cementbuizen binnen. Ze werden ook op exact dezelfde moment aangekocht bij dezelfde leverancier (factuur beschikbaar bij eigenaar).</p> |

- Scherm in afwachting van verwijdering het asbestmateriaal af van luchtstromingen en verstoring: bijvoorbeeld door het te verpakken, te fixeren, af te dekken, signalisatie - afbakening aan te brengen, ...
- Zorg voor een veilig beheer en verwijder dit asbestmateriaal wanneer het bij werken eenvoudig bereikbaar wordt. Controleer de toestand jaarlijks op wijzigingen.

- Eenvoudige handelingen: mag via doe-het-zelf of door werknemer(s) met opleidingsattest eenvoudige handelingen  
Hechtgebonden toepassing. Vermijd het beschadigen van de toepassing. Draag PBM's.
- Eenvoudige handelingen: enkel door erkend asbestverwijderaar  
Omwille van de onbekende bevestigingswijze is het aan de asbestverwijderaar om de juiste verwijderingsmethodiek in te schatten.

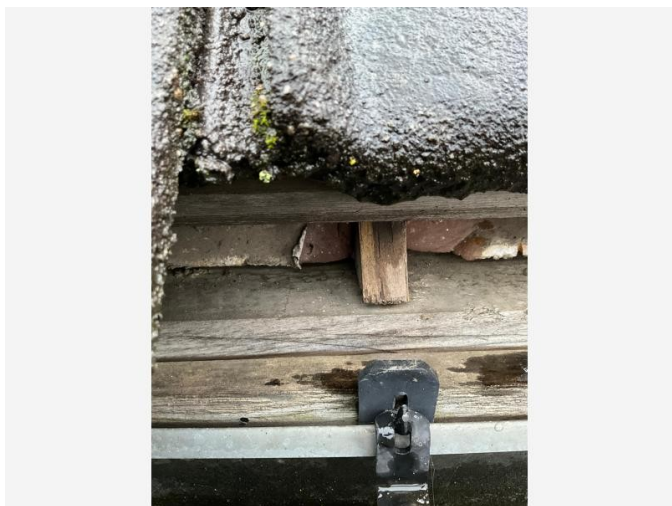
Geen onderdak. Afwerking doormiddel van isolatiesandwichpanelen.

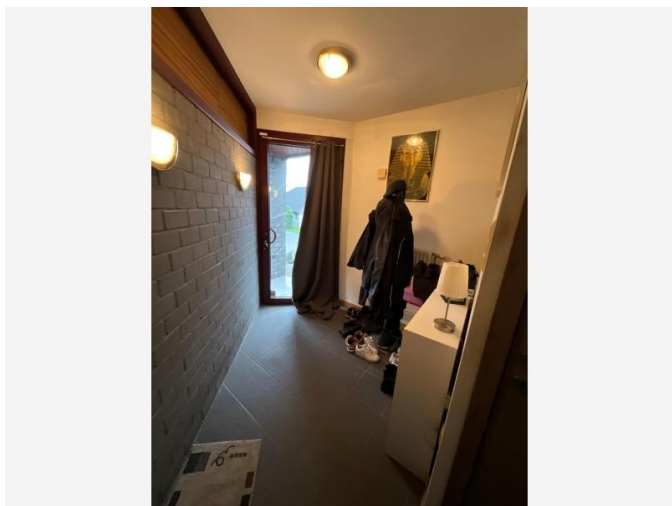
Tegellijm achter de tegels van zowel verticale als horizontale wanden kan mogelijk asbesthoudend zijn. Hou hiermee rekening voor over te gaan tot renovatie/verwijdering. Laat bijkomende stalen nemen.

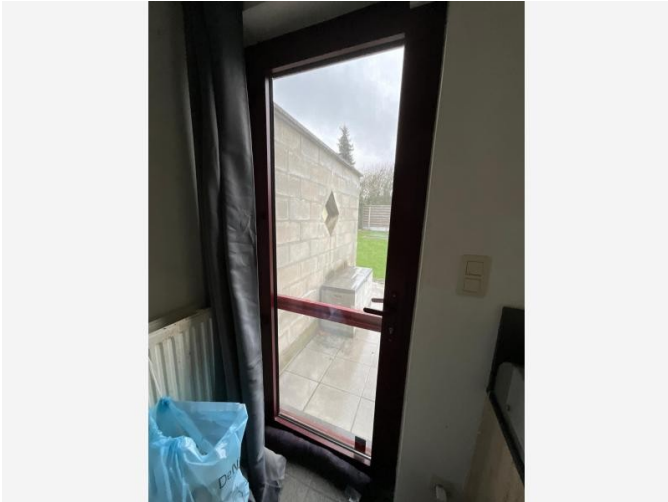
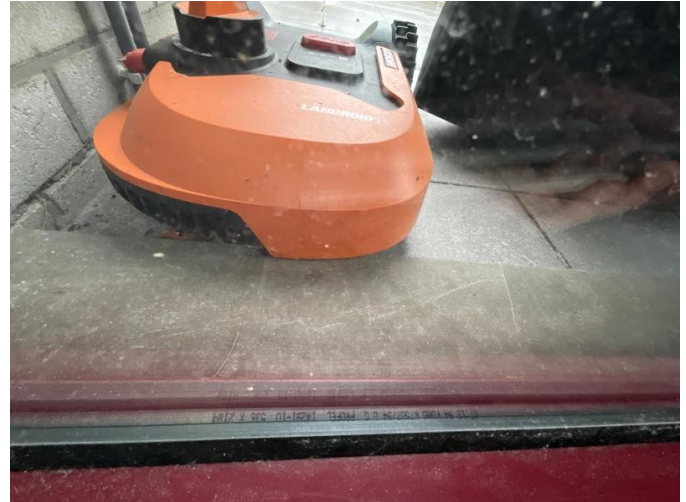
## Fiche 5: Mastiek in en rond de verticale wandopeningen

Geen asbest

| Opmerking | Alle kit in en rond de verticale wandopeningen is zachte siliconenkit. |

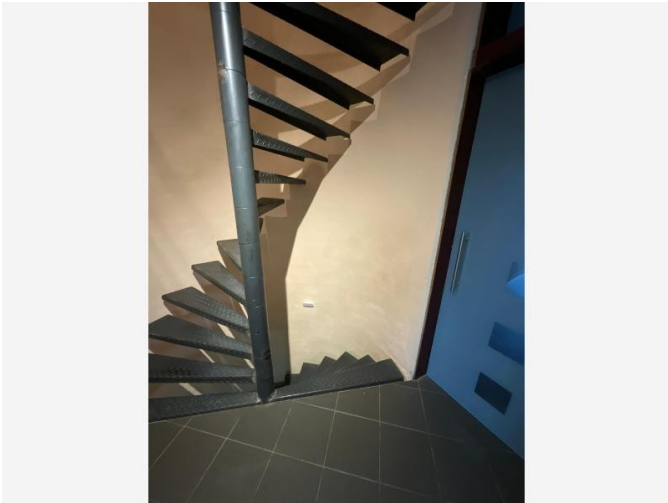
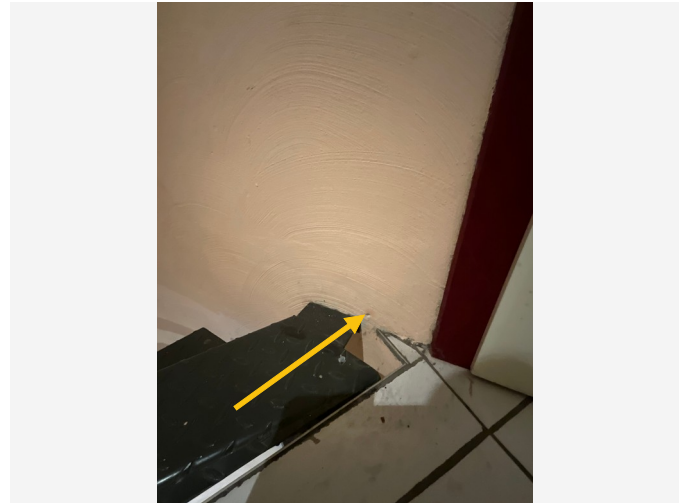
## Fiche 6: Cementpleister muur

Geen asbest

| # | Type | Referentie | Resultaat |
|---|---|---|---|
| 6.1 | Mengmonster | Monster 2 cementpleister muur | Geen asbest |

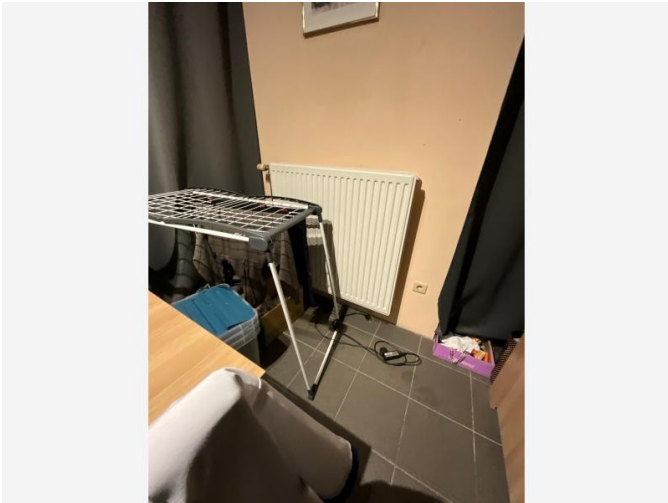
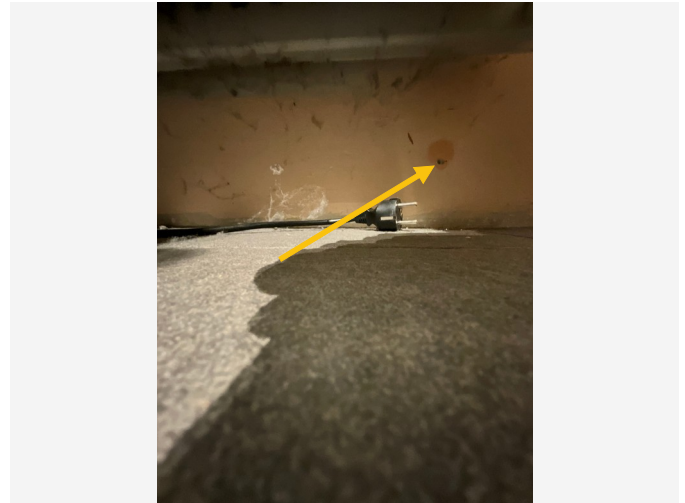
## Fiche 7: Muurpleister

Geen asbest

| # | Type | Referentie | Resultaat |
|---|---|---|---|
| 7.1 | Mengmonster | Monster 1: muurpleister | Geen asbest |

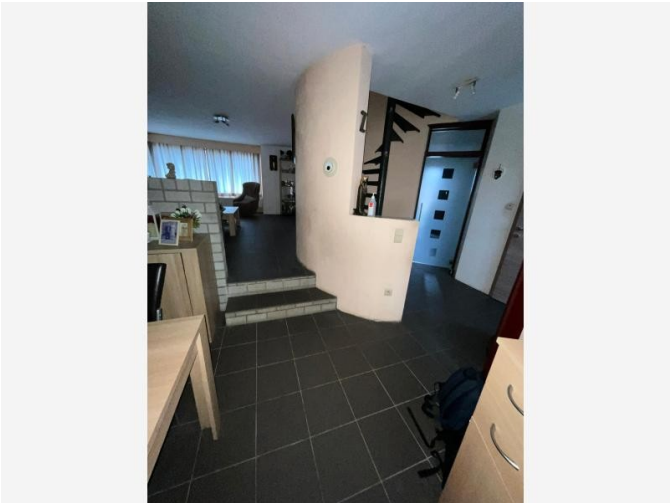
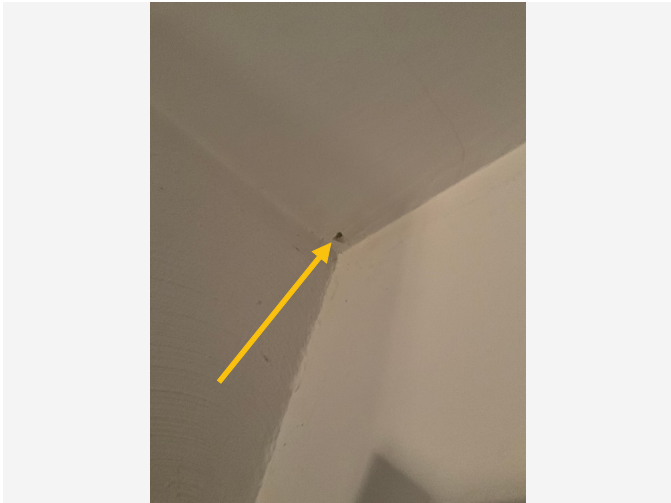
Geen asbest

| # | Type | Referentie | Resultaat |
|---|---|---|---|
| 8.1 | Mengmonster | Monster 3 plafondpleister | Geen asbest |

| Opmerking | Plafondpleister in volgende zones: hal kelder, volledige gelijkvloers<br>Valse plafonds (horizontaal) op de bovenverdieping. Schuine wanden op de bovenverdieping zijn afgewerkt met isolatiesandwichpanelen. |
