# Asbestinventarisatetest

Breedstraat 111, 9100 Sint-Niklaas

Attestnummer : 20250514-000260.000

Uitgegeven op : 14.05.2025

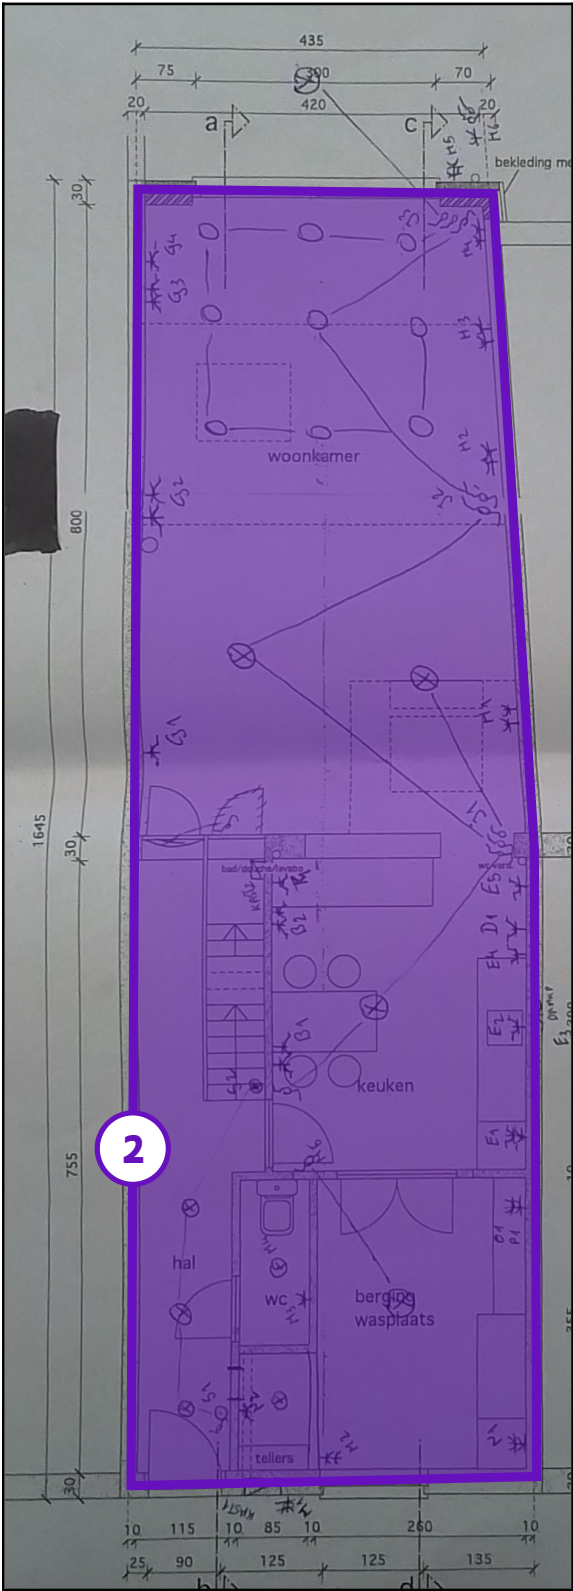
# Plan 1.2: Gelijkvloers : vals plafond

| 2. Vals plafond | Advies | - |

Achter de gipsplaten is er een redelijk vermoeden dat er nog pleisterwerk aanwezig is, bij renovatie is het aan te raden vooraf een destructief onderzoek te doen om de aanwezigheid van asbesthoudende materialen uit te sluiten.

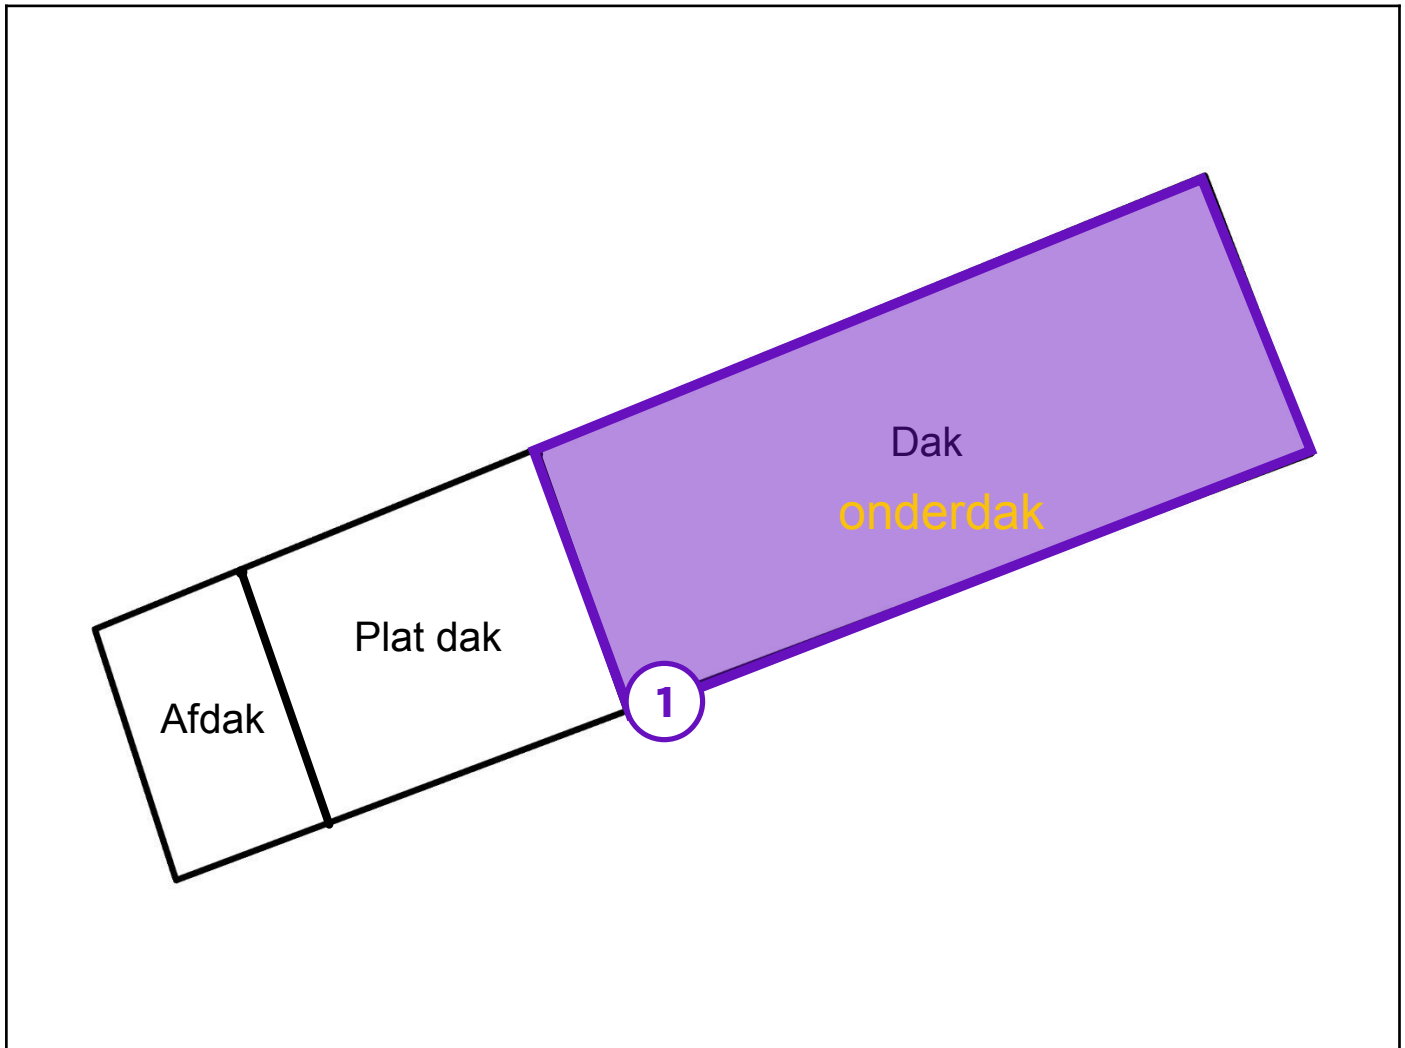
## Plan 1.8: Dak : onderdak

| Beschrijving | Type | Actie |
|---|---|---|
| 1. Onderdak | Advies | - |

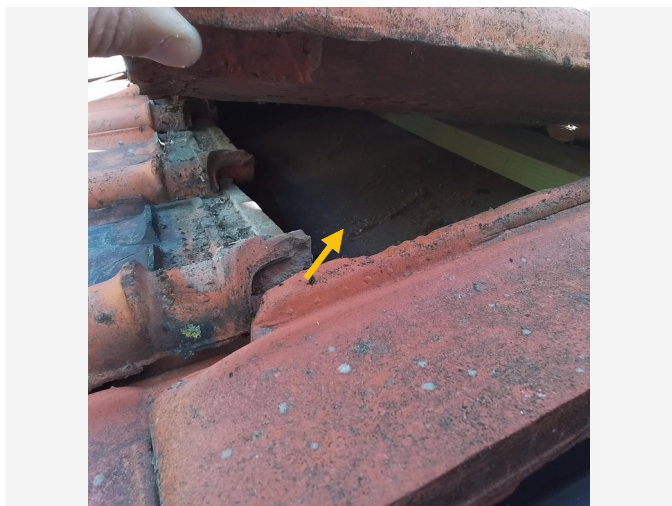
Vrije foto

Onderdak bestaat uit een blauwe onderdakfolie.

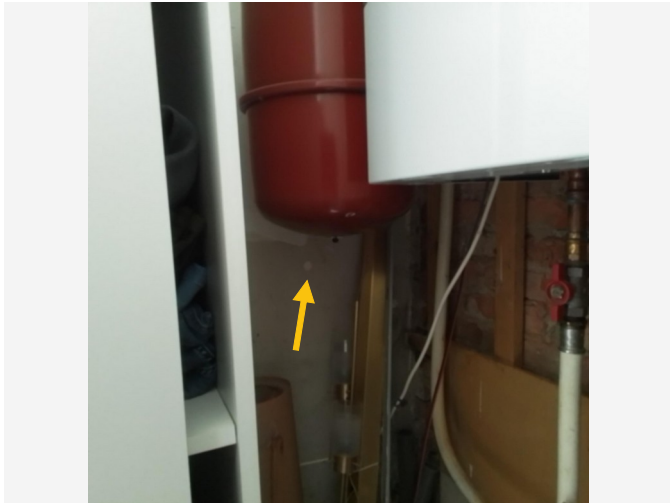
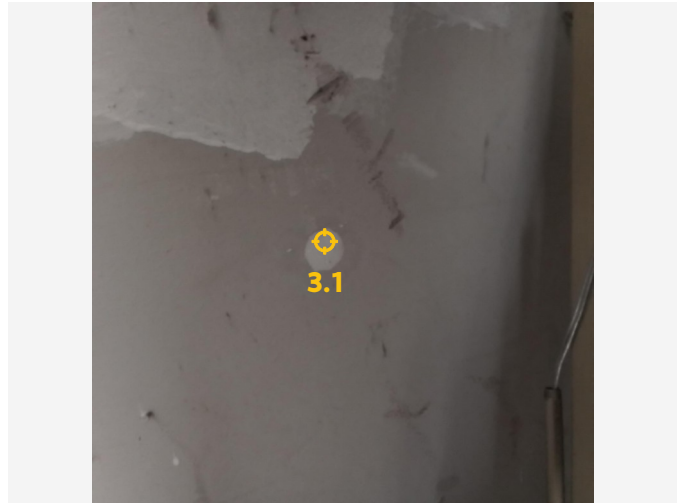
## Fiche 3: Pleisterwerk wanden

Geen asbest

| # | Type | Referentie | Resultaat |
|---|---|---|---|
| 3.1 | Mengmonster | MM01 | Geen asbest |

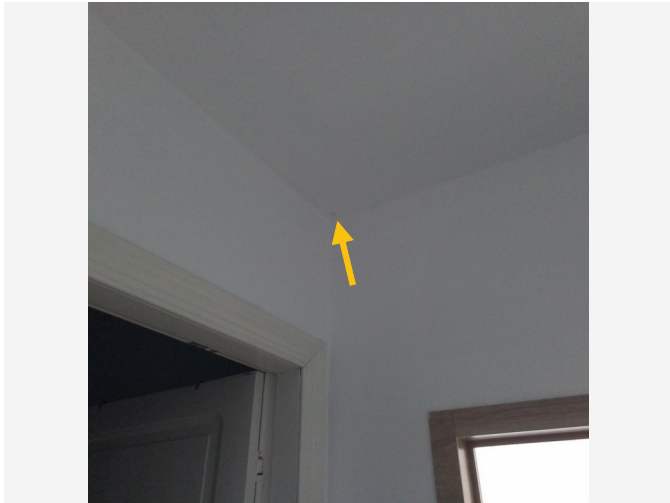
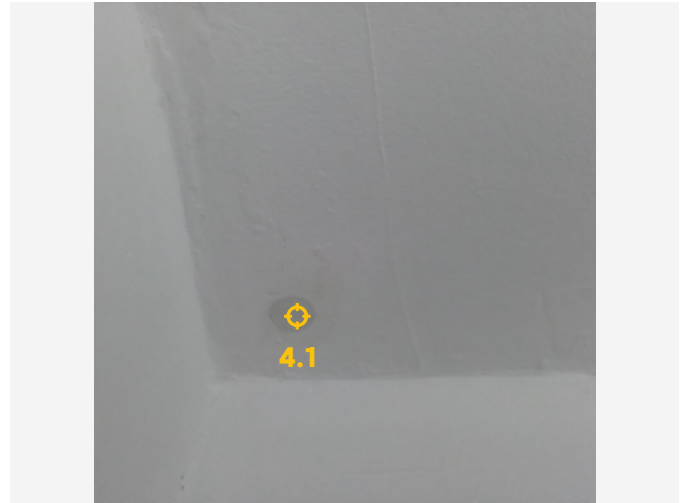
## Fiche 4: Pleisterwerk plafond

Geen asbest

| # | Type | Referentie | Resultaat |
|---|---|---|---|
| 4.1 | Mengmonster | MM02 | Geen asbest |

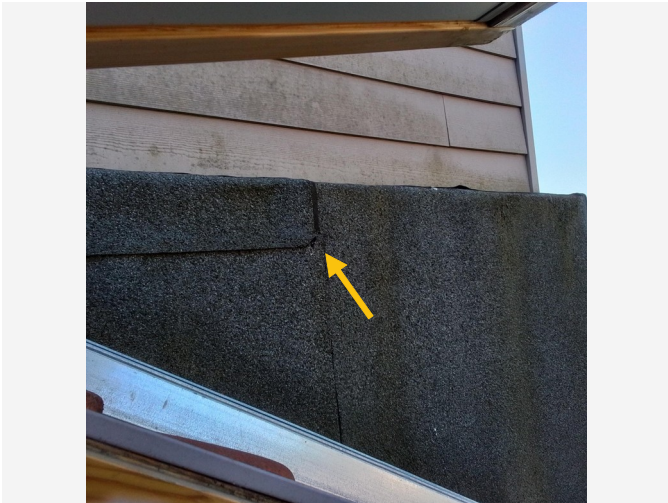
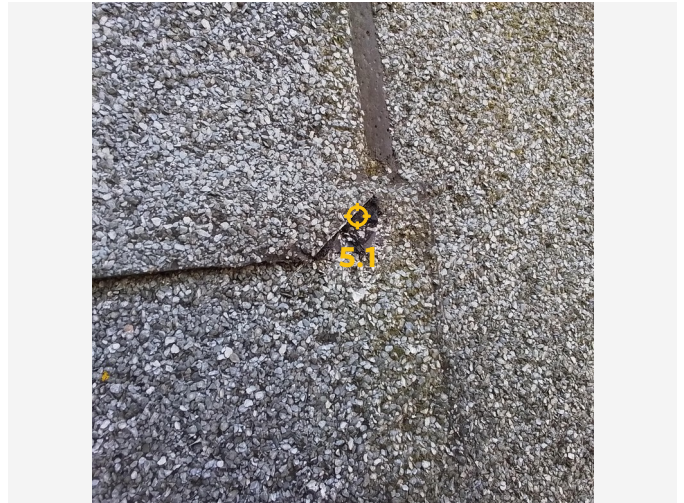
## Fiche 5: Roofing plat dak

Geen asbest

| # | Type | Referentie | Resultaat |
|---|---|---|---|
| 5.1 | Mengmonster | MM03 | Geen asbest |
