Asbestinventarisatetest

Grimbergsesteenweg 1/0101, 1980 Zemst

Attestnummer : 20241009-000275.000

Uitgegeven op : 09.10.2024

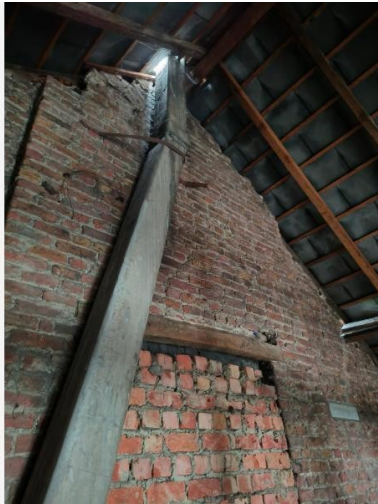
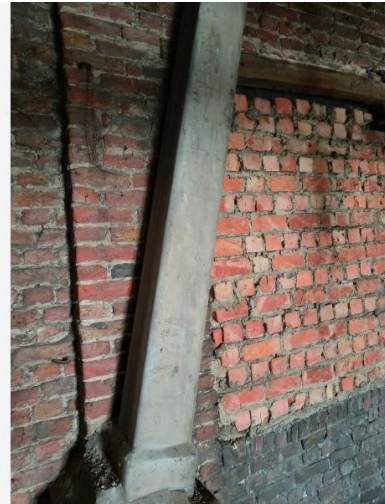
Het asbestmateriaal valt onder de mijlpaal van 2040.

- Eenvoudige handelingen: enkel door erkend asbestverwijderaar
De asbesttoepassing zal niet verwijderd kunnen worden zonder breken of slijpen, hierbij is er een kans op emissie.

Eindbeoordeling materiaalrisico	Verhoogd materiaalrisico en/of verhoogde kans op vezelvrijgave
---------------------------------	----------------------------------------------------------------

Gebondenheid	Categorie 1: hechtgebonden in oorsprong
Asbestsoort (vezeltype)	Crocidoliet aanwezig
Asbestconcentratie	Laag (< 50%)
Afschermingsgraad van het gehele materiaal	Geheel of deels (ook) vrij aan de binnenlucht
Toestand van het materiaal	Licht beschadigd, licht verweerd. Intact calciumsilicaatmateriaal of categorie III 'gebondenheid'

Beschrijving	Schouw
Omgeving	Binnen
Primaire drager	HVAC infrastructuur en uitrusting
Asbestmateriaal	Rookgaskanaal
Bindmiddel van asbestmateriaal	Cement
Gebondenheid op basis van bindmiddel	Hecht
Hoeveelheid (lengte - omtrek - dikte - aantal)	<ul style="list-style-type: none">• 4,00 m - 80,00 cm - 1,00 cm - 1 stuk
Totaal volume	0,032 m ³
Eenvoudig bereikbaar	Ja
Bevestigingswijze	<ul style="list-style-type: none">• Onbekend
Identificatiemethode	Vaststelling zonder monstername
Destructieve handeling voor identificatie	Nee

Verwijderen

- Zorg voor een veilig beheer. Vermijd het beschadigen van het asbestmateriaal. Controleer de toestand jaarlijks op wijzigingen.

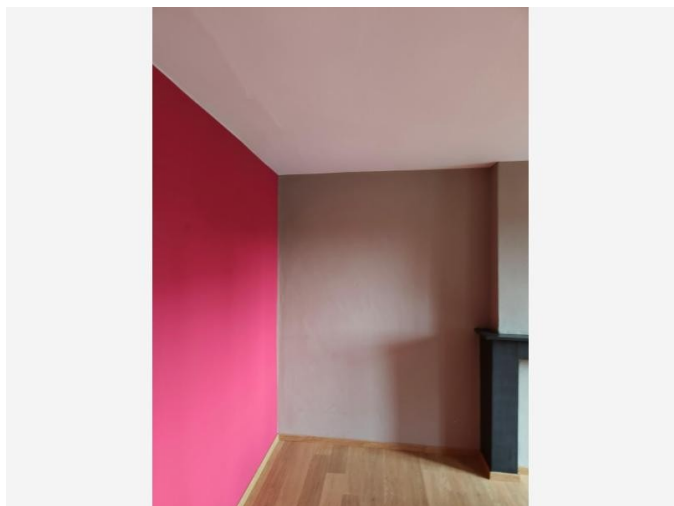
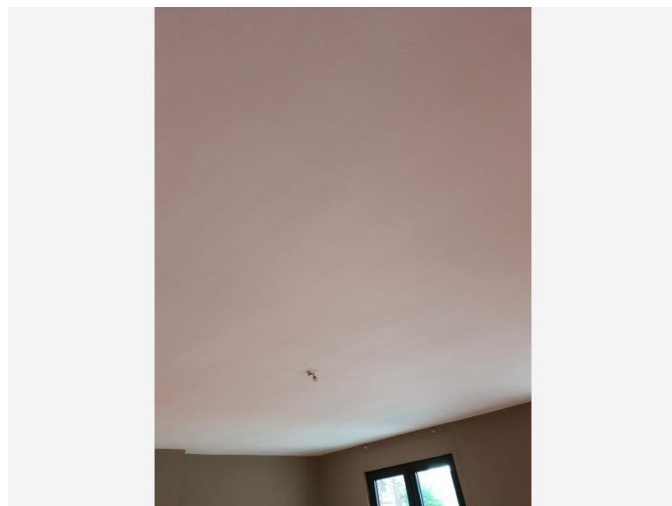
Fiche 3: Pleister plafond

Geen asbest

#	Type	Referentie	Resultaat
3.1	Mengmonster	MM03	Geen asbest

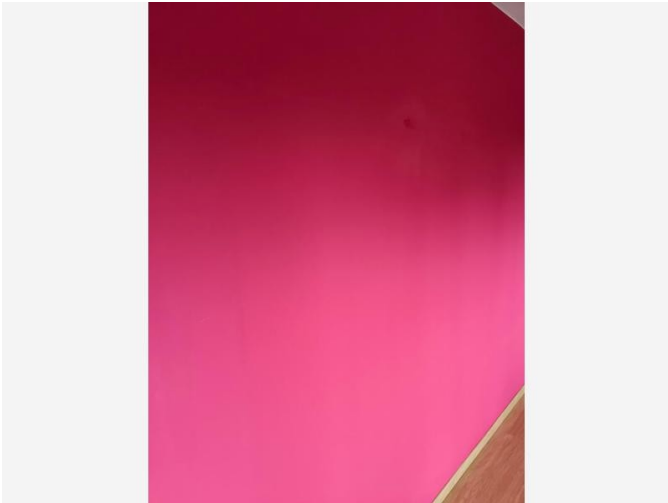
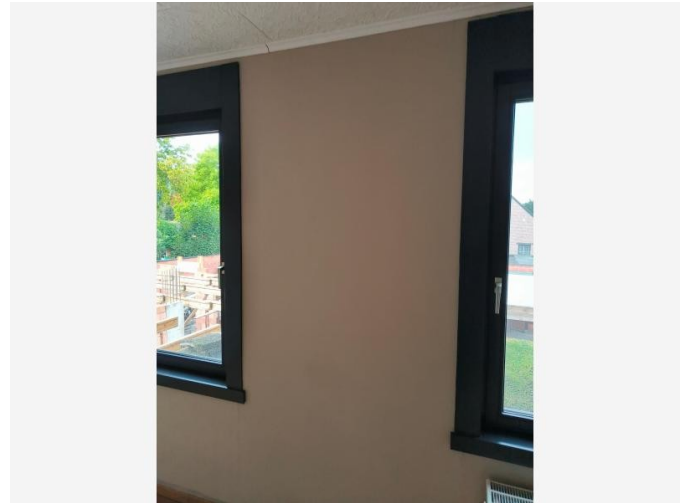
Fiche 4: Pleister muren

Geen asbest

#	Type	Referentie	Resultaat
4.1	Mengmonster	MM02	Geen asbest
