# Asbestinventarisatetest

Schoonaerde 69/2, 3290 Diest

Attestnummer : 20250210-000276.000

**Niet-asbestveilig**

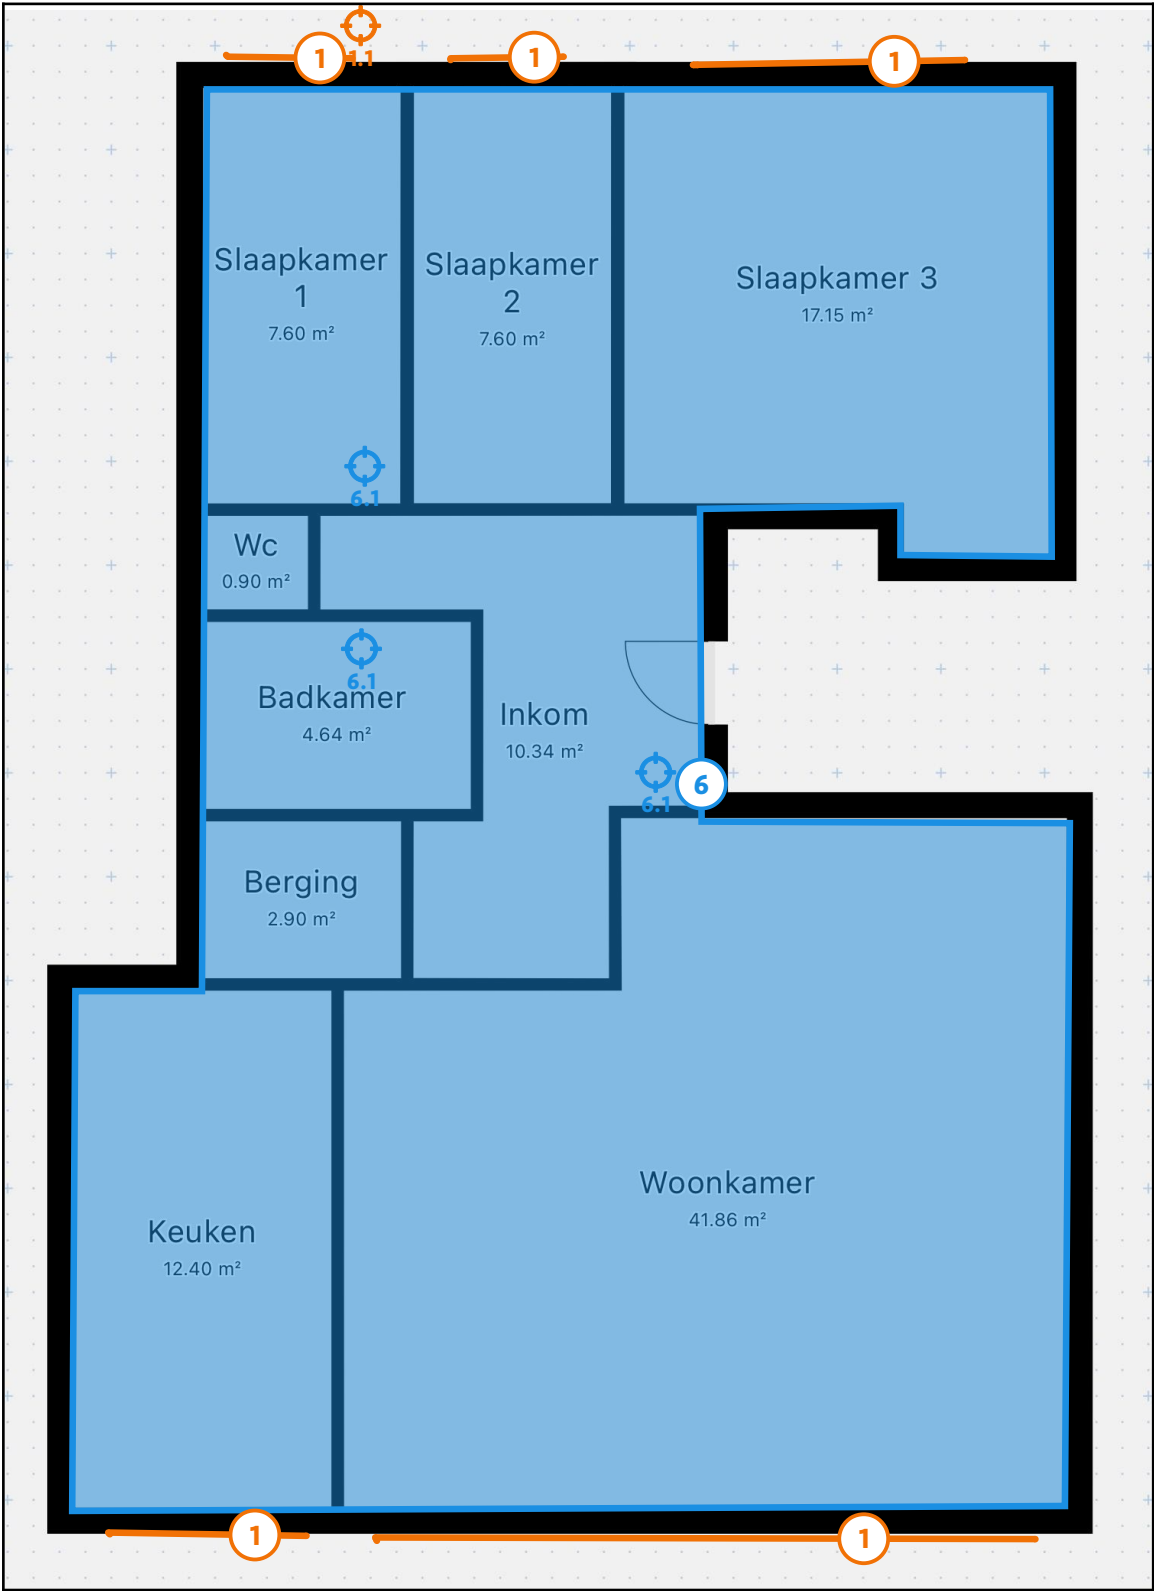
## Plan 2.3: Appartement pleisterwerk plafonds - mastiek

| 1. Mastiek (ramen - gevel) | Asbestmateriaal | <a href="#">Verwijderen</a> |
| 6. Pleisterwerk plafonds | Geen asbest | - |

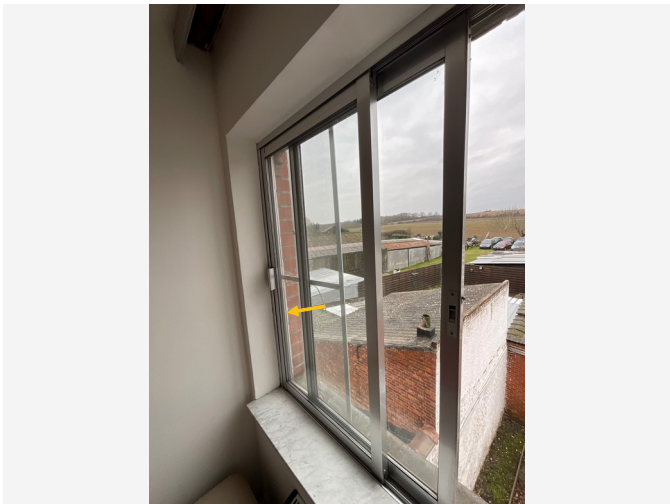
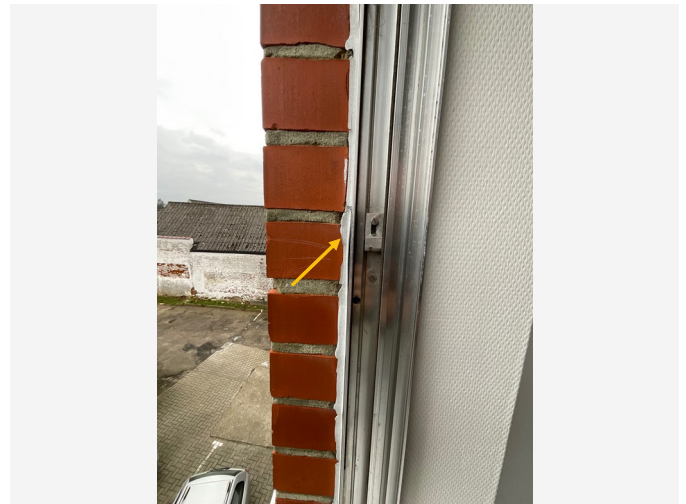
| Fiche 1: Mastiek (ramen - gevel)..... | 17 |

| Eindbeoordeling materiaalrisico | Verhoogd materiaalrisico en/of verhoogde kans op vezelvrijgave |

| Gebondenheid | Categorie 1: hechtgebonden in oorsprong |
| Asbestsoort (vezeltype) | Alleen chrysotiel |
| Asbestconcentratie | Laag (< 50%) |
| Afschermingsgraad van het gehele materiaal | Geheel of deels vrij aan de buitenlucht |
| Toestand van het materiaal | Matig beschadigd, matig verweerd |

| # | Type | Referentie | Resultaat |
|---|---|---|---|
| 1.1 | Puntmonster | Mn3 mastiek | Chrysotiel |

| Beschrijving | Mastiek (ramen - gevel) |

Het asbestmateriaal valt onder de mijlpaal van 2040.

Verwijderen

- Zorg voor een veilig beheer. Vermijd het beschadigen van het asbestmateriaal. Controleer de toestand jaarlijks op wijzigingen.

- Eenvoudige handelingen: mag via doe-het-zelf of door werknemer(s) met opleidingsattest eenvoudige handelingen  
Deze toepassing kan door een aannemer die over een opleidingsattest eenvoudige handelingen beschikt of door een particulier (doe-het-zelf), verwijderd worden indien er geen verhoogd risico op vrijgave van asbestvezels (max. concentratie 0,01 vezels/cm<sup>3</sup> - CODEX Art. VI.3-54) ontstaat en de toepassing voorafgaand wordt gefixeerd/bevochtigd; de individuele elementen zonder machinale werktuigen en zonder breken of gooien een voor een losgemaakt worden; en ten slotte in gesloten verpakking weggevoerd worden naar een erkend afvalpunt (recyclagepark).

In de zone mogen geen derden en/of minderjarigen aanwezig zijn en moet elke betrokken persoon steeds gepaste persoonlijke beschermingsmiddelen (P3-gelaatzmasker + handschoenen) dragen.

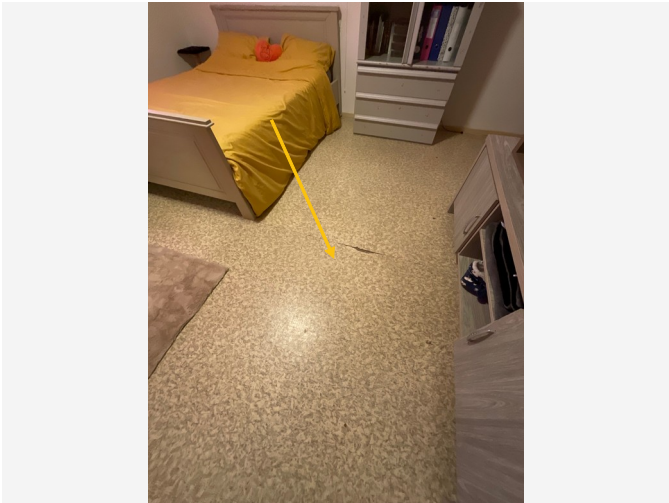
| Fiche 2: vinylvloerbedekking (niet verdacht)..... | 22 |

-buigzaam zeil met een dikke, bruine, harige onderzijde.

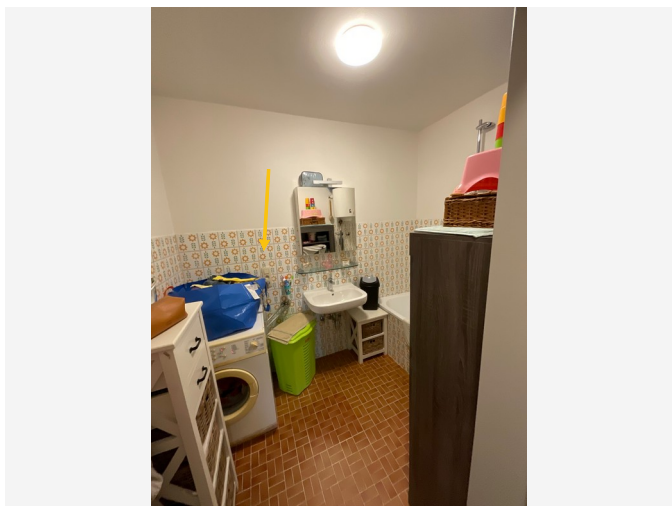
| Fiche 3: Lijm laag Faiencetegels..... | 23 |

Binnenwanden en/of plafonds afgewerkt met een intacte laag faiencetegels zonder zichtbare beschadigingen. Inspectie van de onderliggende lijmlaag of tegels zelf is niet mogelijk zonder uitbreiding naar een destructief onderzoek.

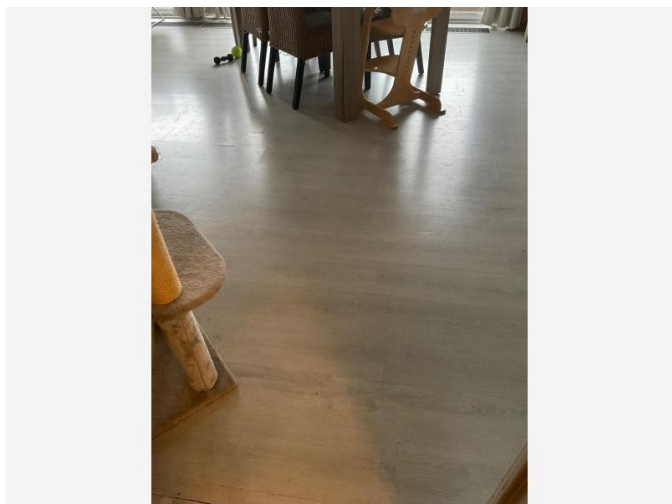
| Fiche 4: Laminaat..... | 24 |

Een laminaatvloer is een gelaagde vloer met een watervaste, gelijkde HDF-plaat als kern.  
Inspectie van de onderliggende lagen niet mogelijk zonder uitbreiding naar een destructief onderzoek.

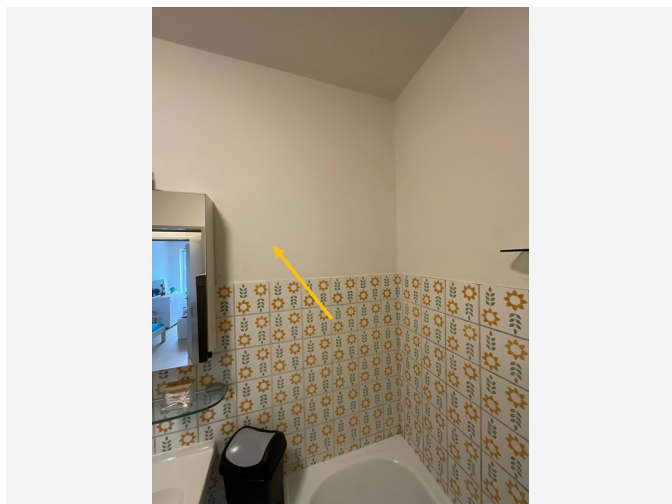
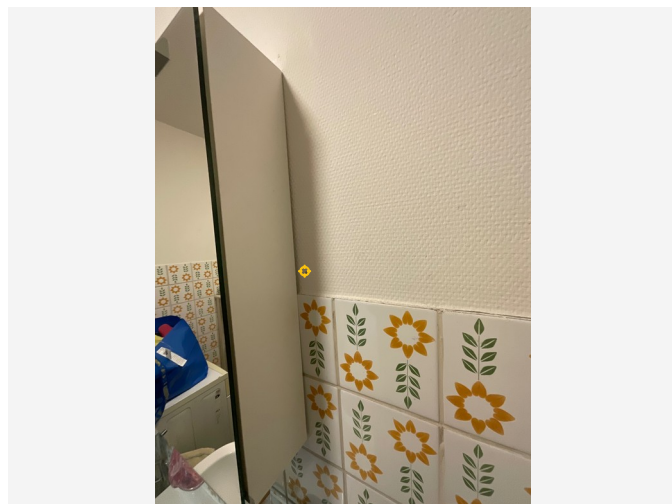
## Fiche 5: Pleisterwerk wanden

Geen asbest

| # | Type | Referentie | Resultaat |
|---|---|---|---|
| 5.1 | Mengmonster | Mn1 pleister wand | Geen asbest |

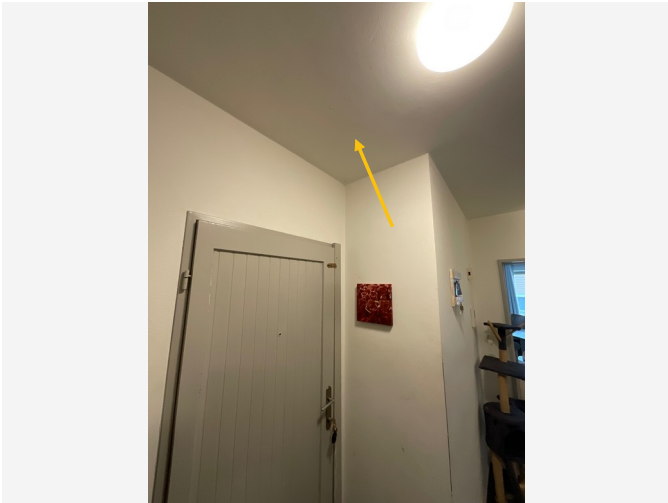
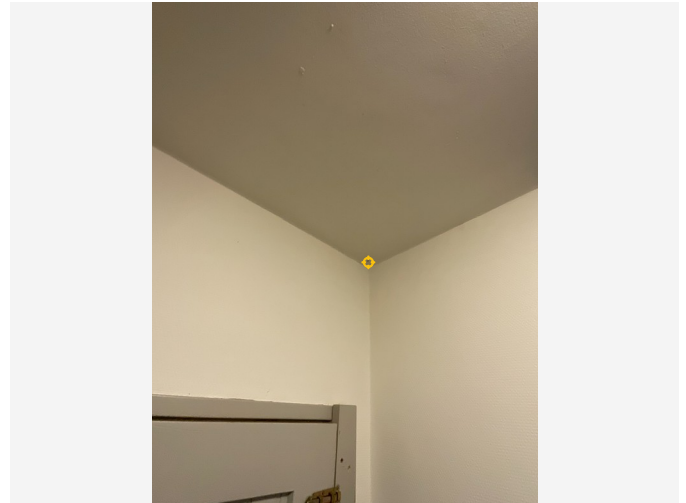
## Fiche 6: Pleisterwerk plafonds

Geen asbest

| # | Type | Referentie | Resultaat |
|---|---|---|---|
| 6.1 | Mengmonster | MN2 pleister plafond | Geen asbest |
