# Asbestinventarisatetest

Boomgaardstraat 19/2, 3590 Diepenbeek

Attestnummer : 20250306-000113.000

**Niet-asbestveilig**

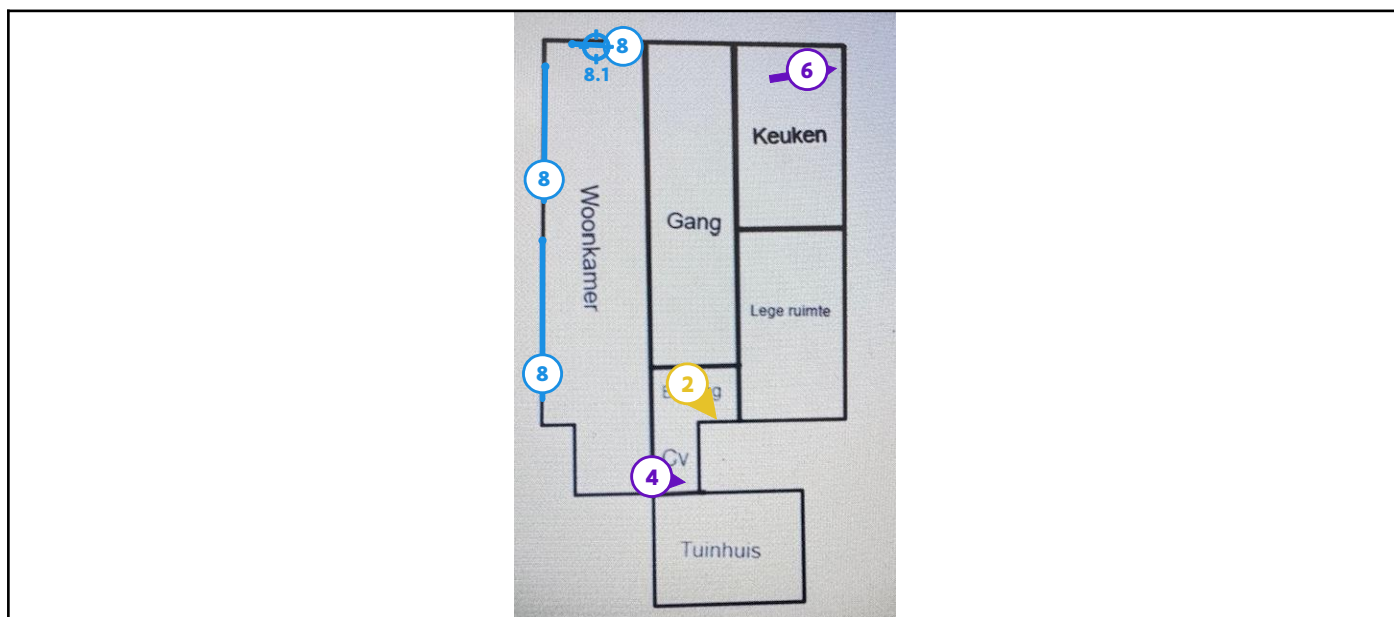
## Plan 1.3: Hoofdgebouw plan V-0

| Beschrijving | Type | Actie |
|---|---|---|
| 2. Bakeliet teller | Asbestmateriaal | Zorgvuldig beheren |
| 4. Pakking ketel | Advies | - |
| 6. Pakking radiator | Advies | - |
| 8. Kit ramen | Geen asbest | - |

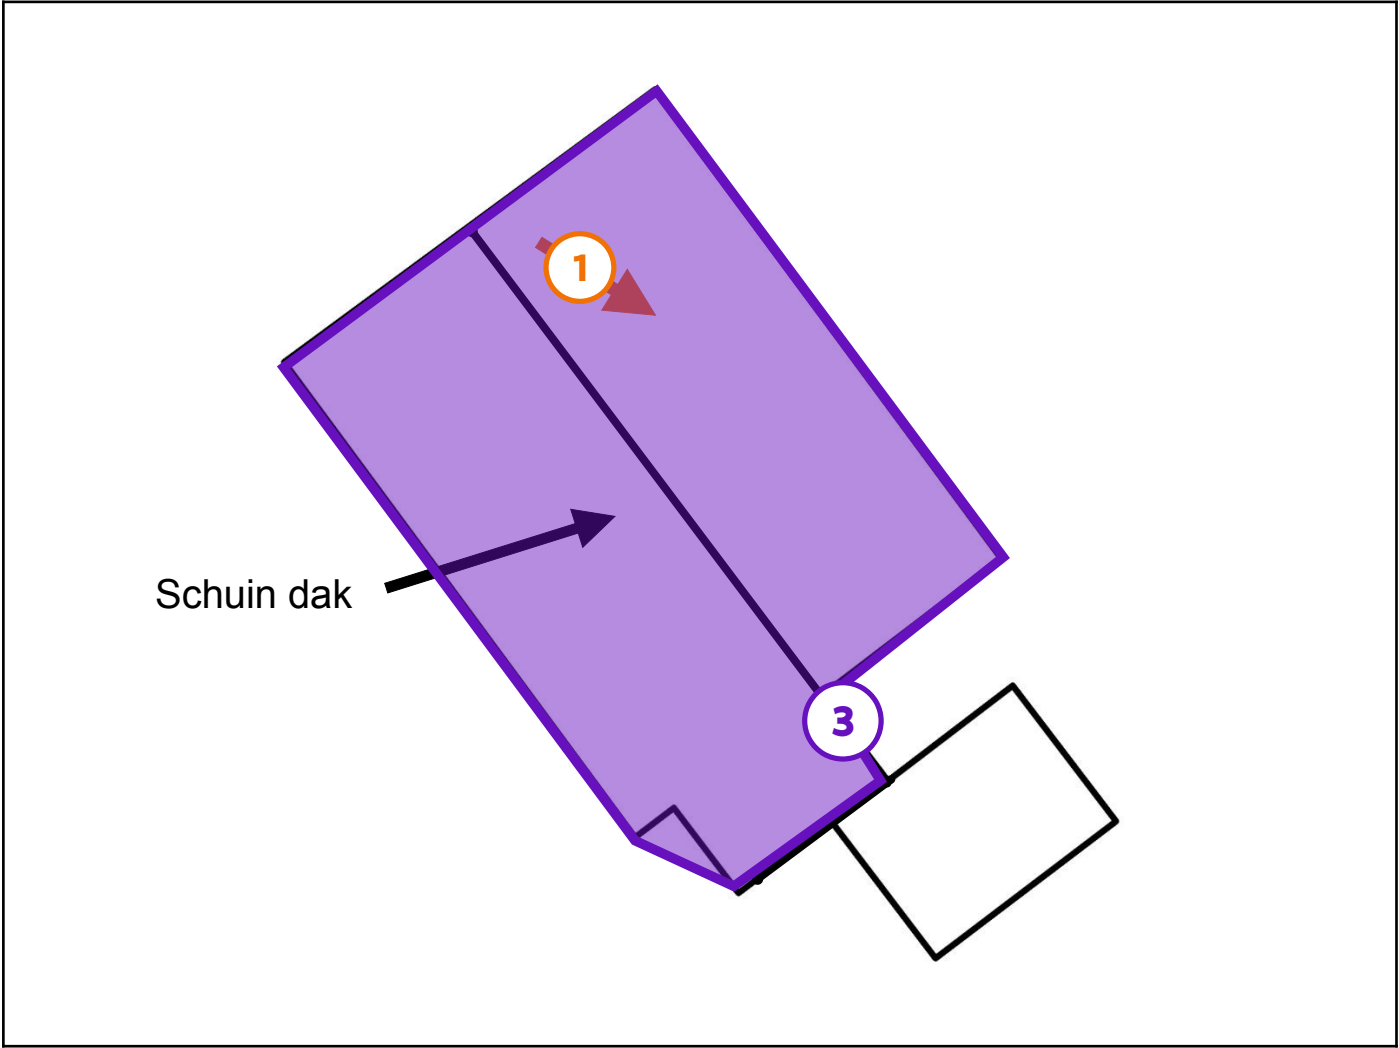
# Plan 1.7: Hoofdgebouw plan dak

| Beschrijving | Type | Actie |
|---|---|---|
| 1. Rookgaskanaal | Asbestmateriaal | Verwijderen |
| 3. Dak hoger dan 3.5M | Beperking | - |

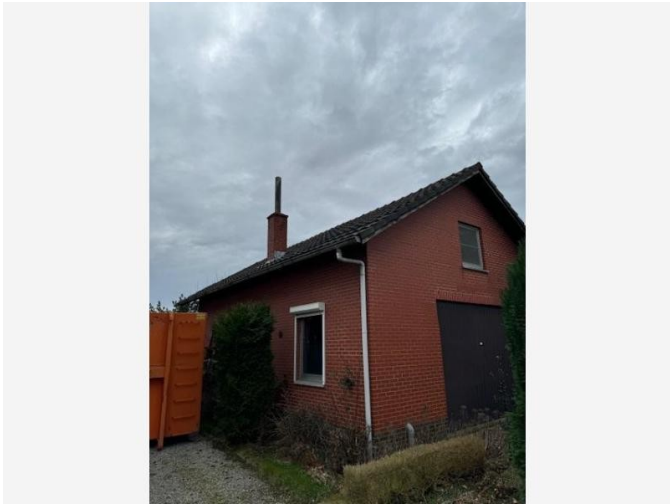
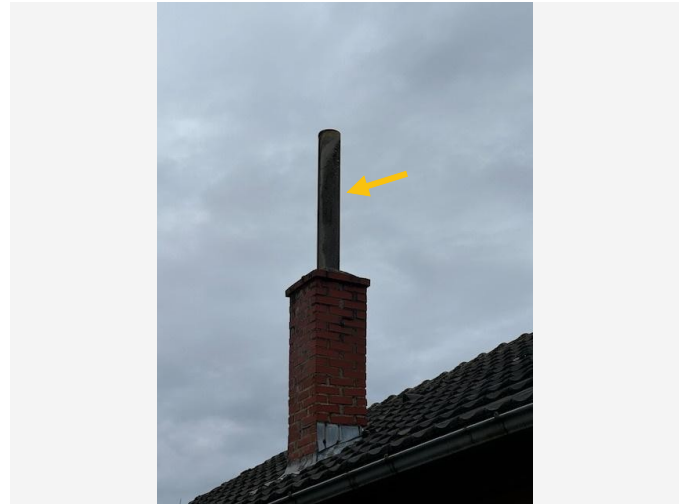
Het asbestmateriaal valt onder de mijlpaal van 2034.

| Eindbeoordeling materiaalisico | Laag materiaalisico en/of verlaagde kans op vezelvrijgave |

| Asbestsoort (vezeltype) | Crocidoliet aanwezig |
| Asbestconcentratie | Laag (< 50%) |
| Toestand van het materiaal | Licht beschadigd, licht verweerd. Intact calciumsilicaatmateriaal of categorie III 'gebondenheid' |

| Beschrijving | Rookgaskanaal |
| Opmerking | Dit is juist een inschatting van het aangetroffen rookgaskanaal. |

- Verwijder dit asbestmateriaal zo snel mogelijk. Volg de toestand goed op.
- Voer bijkomende staalname(s) uit.

- Eenvoudige handelingen: mag via doe-het-zelf of door werknemer(s) met opleidingsattest eenvoudige handelingen  
Ik raad aan dit rookgaskanaal te laten verwijderen door een aannemer met opleidingsattest eenvoudige handelingen door de moeilijke bereikbaarheid + verlijming.

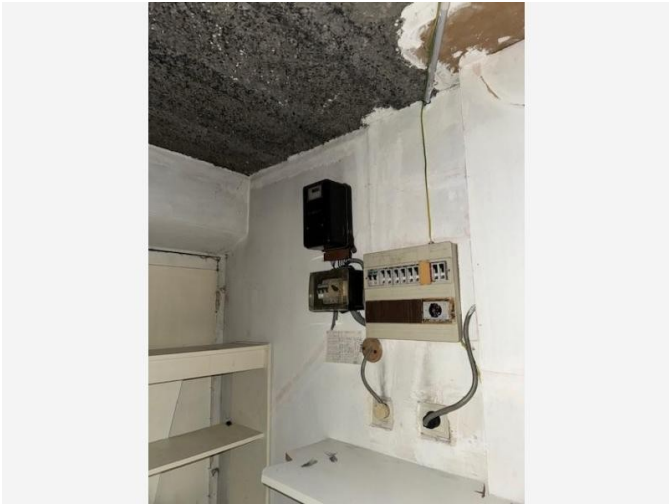
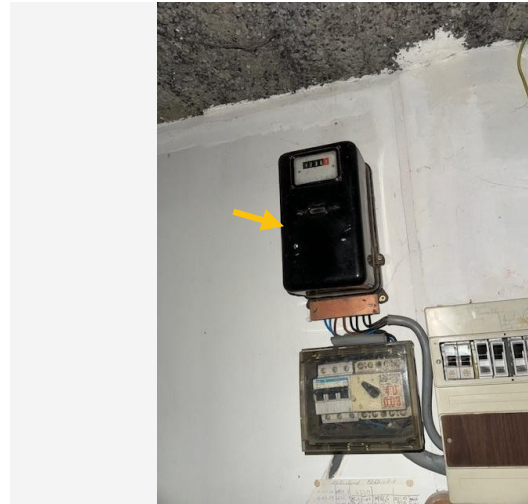
Het asbestmateriaal valt onder de mijlpaal van 2040.

| Eindbeoordeling materiaalrisico | Laag materiaalrisico en/of verlaagde kans op vezelvrijgave |

| Asbestsoort (vezeltype) | Crocidoliet aanwezig |
| Toestand van het materiaal | Onbeschadigd, niet verweerd |

| Beschrijving | Bakeliet teller |

- Zorg voor een veilig beheer. Vermijd het beschadigen van het asbestmateriaal. Controleer de toestand jaarlijks op wijzigingen.
- Voer bijkomende staalname(s) uit.

- Eenvoudige handelingen: mag via doe-het-zelf of door werknemer(s) met opleidingsattest eenvoudige handelingen  
Deze hechtgebonden toepassing kan zelf verwijderd worden zonder het materiaal te moeten beschadigen, zorg voor voldoende PBM (zie site OVAM) en dat er niemand in de nabije omgeving is.

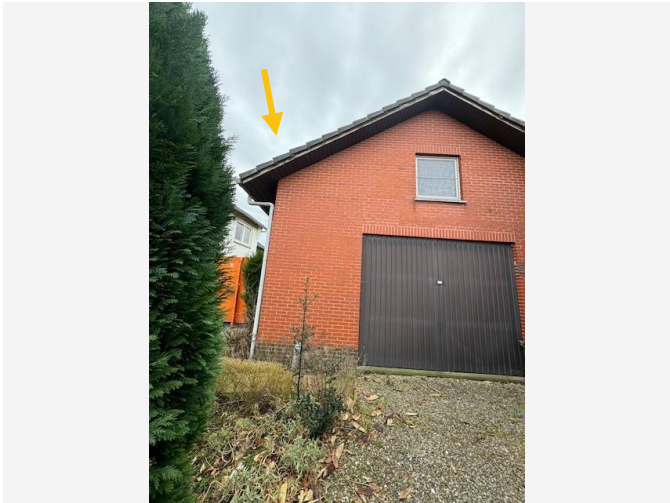
Situeringsfoto

**Reden:** Het te onderzoeken materiaal situeert zich hoger dan 3,50 m te rekenen vanaf een veilige ondergrond

**Uitleg van de asbestdeskundige:** Het dak situeert zich hoger dan 3.5M vanaf een veilige ondergrond, ook langs de binnekant is er geen toegang tot het onderdak.

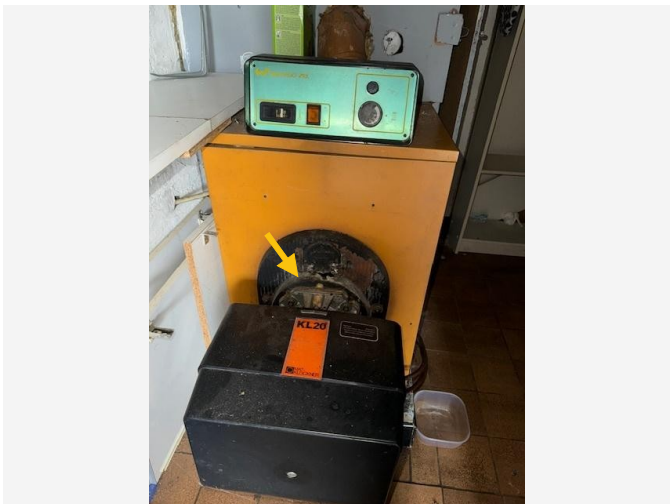
Vrije foto

Mogelijks is de pakking van deze ketel asbesthoudend, voer bijkomend onderzoek uit.

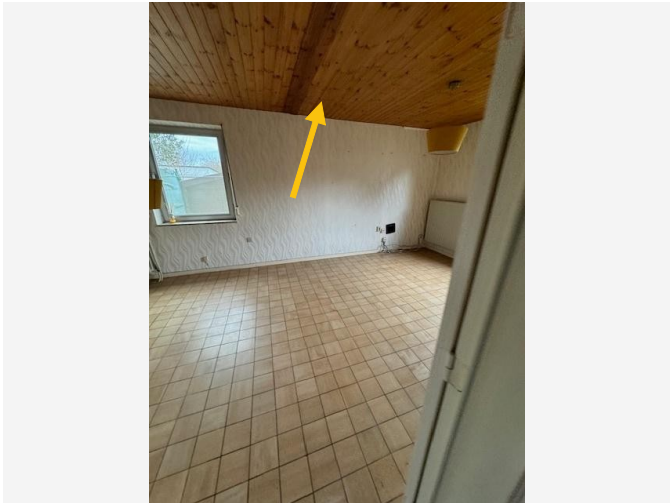
Vrije foto

Geen pleisterwerk plafond aangetroffen in de woning.

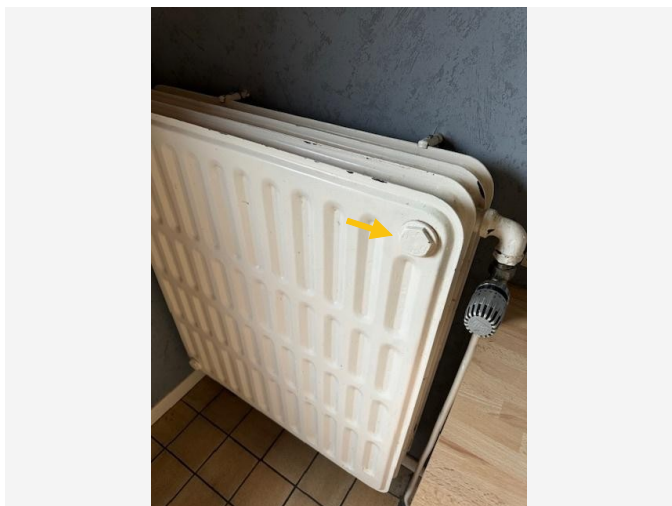
Vrije foto

Bij dit type radiator is de pakking vaak asbesthoudend, voer bijkomend onderzoek uit. geen mogelijkheid om een staal te nemen zonder de radiator te beschadigen.

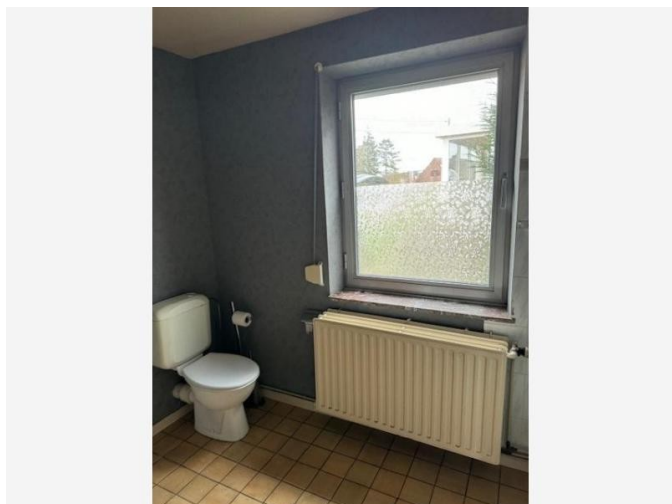
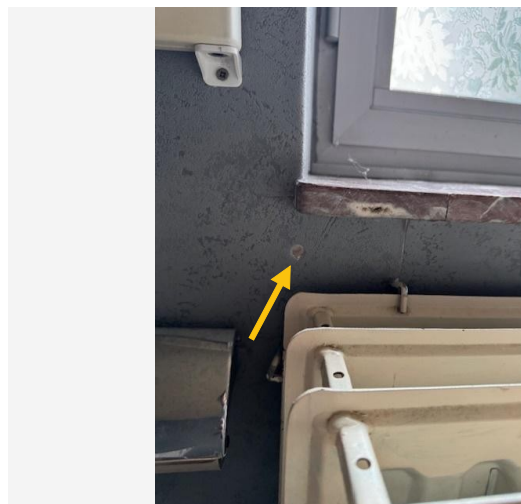
## Fiche 7: Pleisterwerk muren

Geen asbest

| # | Type | Referentie | Resultaat |
|---|---|---|---|
| 7.1 | Mengmonster | MM-01 | Geen asbest |

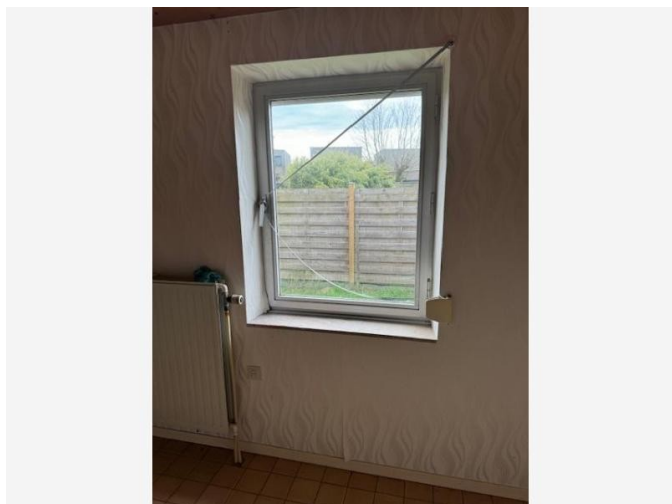
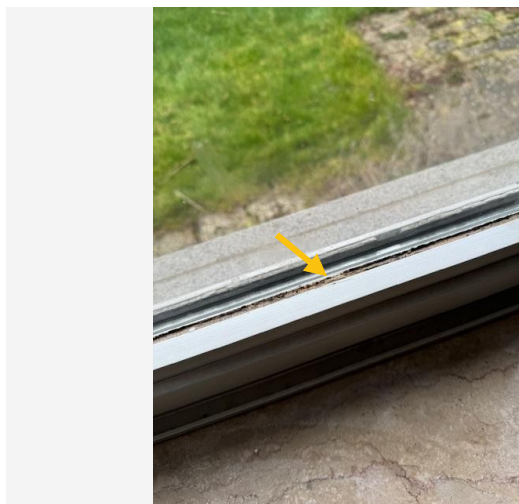
## Fiche 8: Kit ramen

Geen asbest

| # | Type | Referentie | Resultaat |
|---|---|---|---|
| 8.1 | Puntmonster | MM-02 | Geen asbest |
