# Asbestinventarisatetest

Gemeentestraat 6, 3210 Lubbeek

Attestnummer : **20250404-000298.000**

Uitgegeven op : **04.04.2025**

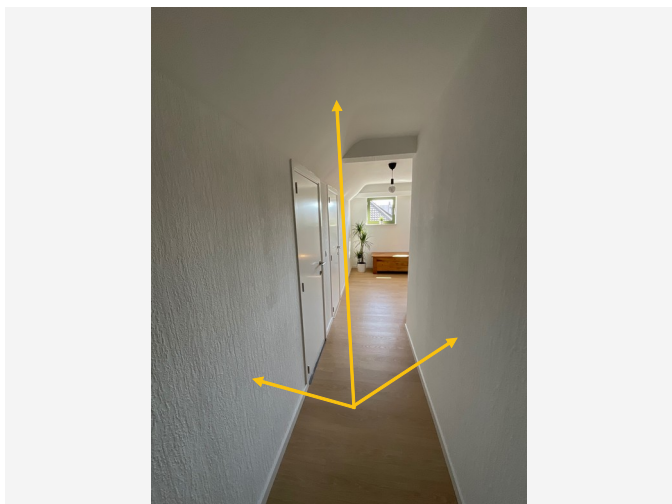
Vrije foto

wanden en/of plafonds vervaardigd uit gipsplaten.

Mogelijk pleister aanwezig achter de constructie en/of als afsmeerlaag tussen de platen. (afsmeerlaag niet waarneembaar)

Aanvullend destructief onderzoek uit te voeren.

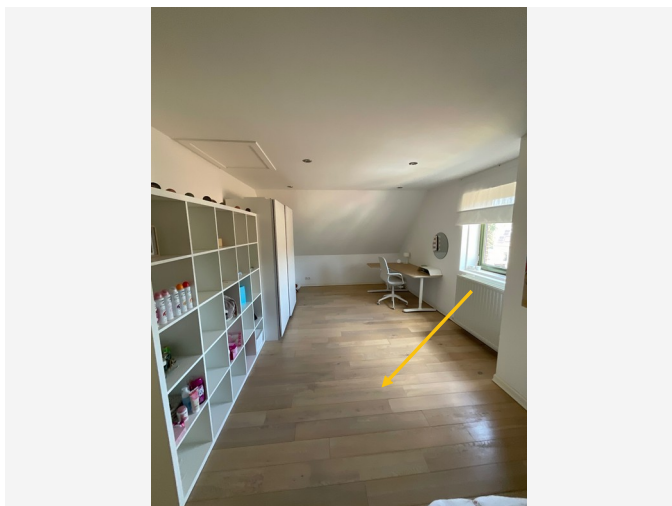
Vrije foto

Een laminaatvloer is een gelaagde vloer met een watervaste, gelijkde HDF-plaat als kern.  
Inspectie van de onderliggende lagen niet mogelijk zonder uitbreiding naar een destructief onderzoek.

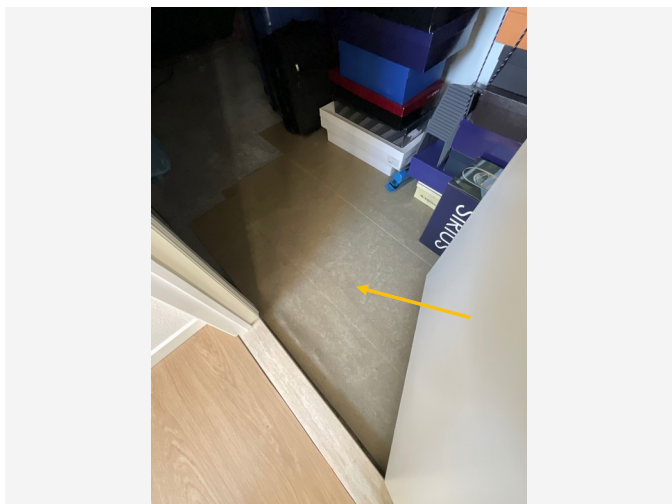
Vrije foto

- ondertapijt van vilt
- breekbaar, dun zeil met een doffe, zwarte of wijnrode onderkant
- stijve, zeilachtige vloerbedekkingen met een harde, ruwe onderzijde met daarin een grofmazig juteweefsel (zoals linoleum)
- buigzaam zeil met een dikke, bruine, harige onderzijde.
- soepel zeil met een onderkant van kunststof (plastic) of foam (schuim)

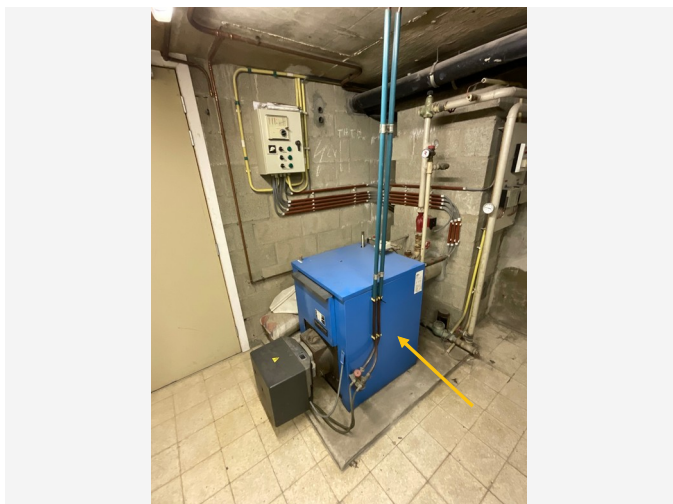
Vrije foto

De CV-ketel bevat mogelijk asbesthoudende pakkingen en/of elementen. Laat ze onderzoeken bij onderhoud of vervanging.

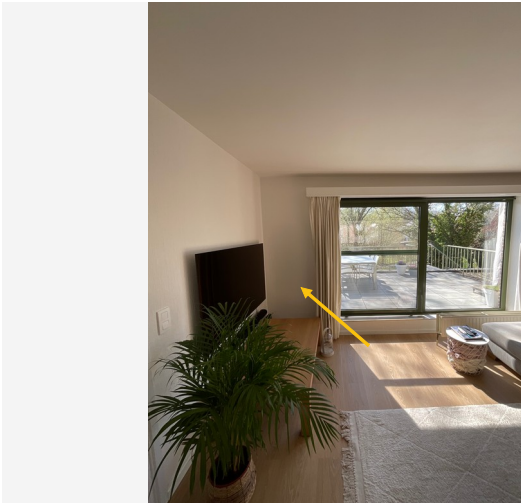
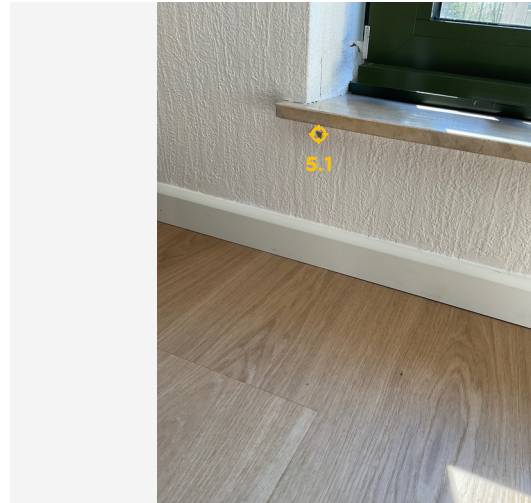
## Fiche 5: Pleisterwerk wanden

Geen asbest

| # | Type | Referentie | Resultaat |
|---|---|---|---|
| 5.1 | Mengmonster | Mn1 pleister wand | Geen asbest |

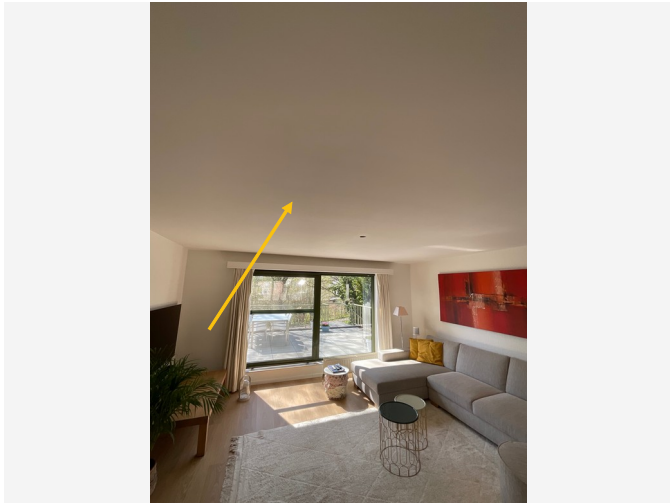
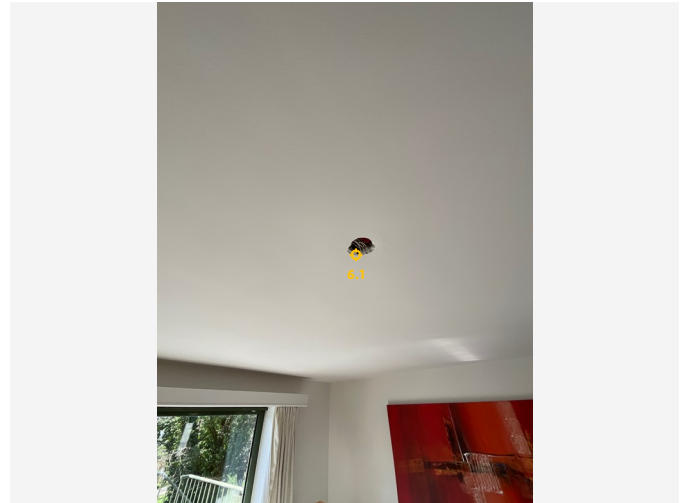
## Fiche 6: Pleisterwerk plafonds

Geen asbest

| # | Type | Referentie | Resultaat |
|---|---|---|---|
| 6.1 | Mengmonster | MN2 pleister plafond | Geen asbest |
