# Asbestinventarisatetest

Landegemstraat 3, 8760 Meulebeke

Attestnummer : 20230926-000336.000

**Asbestveilig**

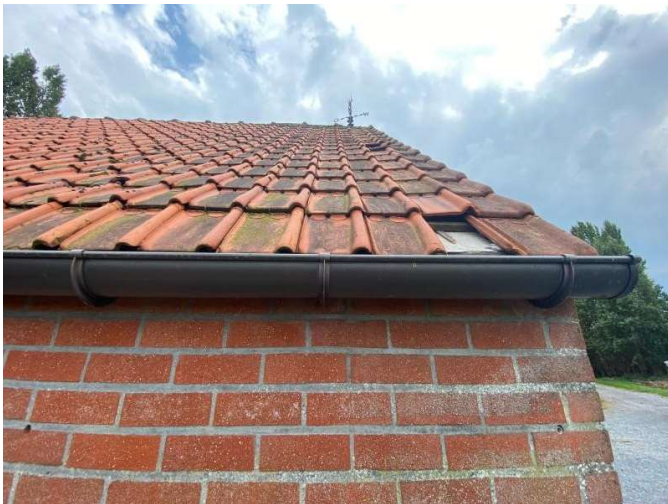
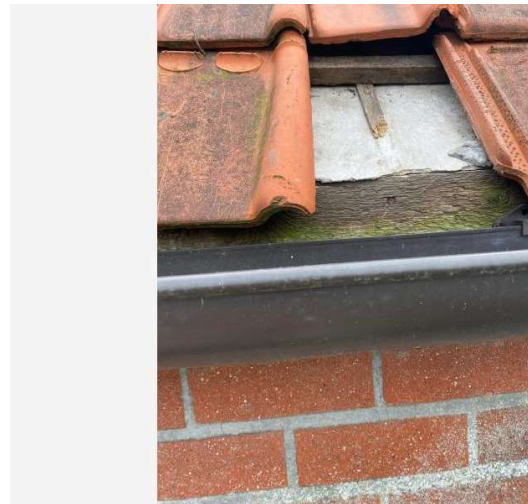
| Eindbeoordeling materiaalrisico | Zeer laag materiaalrisico en/of zeer lage kans op vezelvrijgave |

| Gebondenheid | Categorie 1: hechtgebonden in oorsprong |
| Asbestsoort (vezeltype) | Crocidoliet aanwezig |
| Asbestconcentratie | Laag (< 50%) |
| Afschermingsgraad van het gehele materiaal | Stootvaste afscherming of omkasting |
| Toestand van het materiaal | Onbeschadigd, niet verweerd |

| Beschrijving | onderdak menuiserite |
| Asbestmateriaal | Plaat, paneel, tablet - Type Menuiserite |

| Opmerking | <p>De oppervlakte van garage en hoofdgebouw samen is een raming.</p> <p>Het woonhuis kon niet geïnspecteerd worden ( dakplannen liggen vast met pinnen) en de binnenkant van zolder is volledig afgewerkt met overschilderde en afgewerkte platen.</p> <p>Op het dak van de garages ontbreekt een dakpan waardoor duidelijk kon gezien worden dat daar menuiserie platen aanwezig zijn. De bouwwerken dateren van zelfde bouwperiode waardoor redelijk vermoeden is dat ook in het hoofdgebouw menuiserie platen aanwezig zijn.</p> <p>Op het dak van de ( paarden) stallen liggen metaalplaten en zijn dus niet asbest verdacht.</p> |

Zorgvuldig beheren

- Zorg voor een veilig beheer en verwijder dit asbestmateriaal wanneer het bij werken eenvoudig bereikbaar wordt. Controleer de toestand jaarlijks op wijzigingen.

- Eenvoudige handelingen: mag via doe-het-zelf of door werknemer(s) met opleidingsattest eenvoudige handelingen  
In binnenruimtes mag u alleen hechtgebonden asbest verwijderen dat niet beschadigd is. Dat betekent dat het materiaal volledig intact is en er geen vrije asbestvezels zichtbaar zijn.

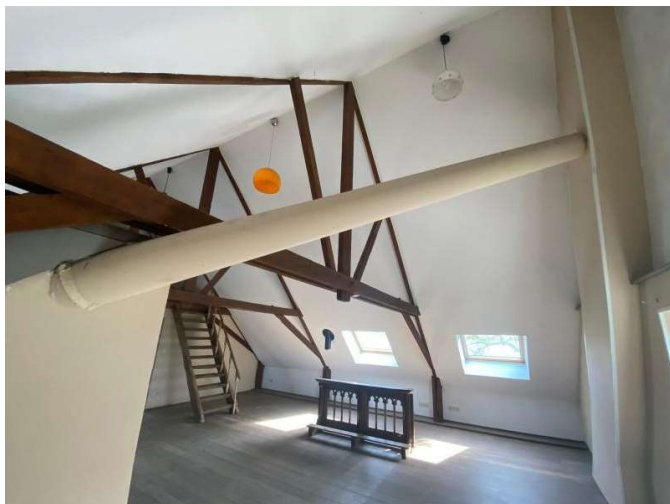
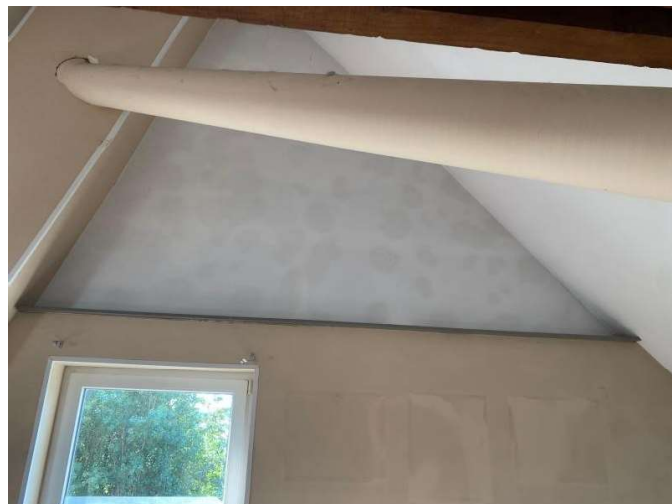
| Eindbeoordeling materiaalrisico | Zeer laag materiaalrisico en/of zeer lage kans op vezelvrijgave |

| Asbestsoort (vezeltype) | Crocidoliet aanwezig |
| Afschermingsgraad van het gehele materiaal | Niet stootvaste afscherming |

| Beschrijving | rookgaskanalen |
| Asbestmateriaal | Rookgaskanaal |

| Opmerking | <p>Er loopt een asbestcement rookkanaal ( geschilderd) op 1ste etage.</p> <p>De lengte is slechts een gedeelte zichtbaar. Hoe ver deze nog doorloopt in de schoorsteen en vanaf basis is niet zichtbaar.</p> <p>Ook op de andere kant van de woning is een schouw met haardaansluiting. Vermoedelijk is ook hier nog een rookgaskanaal aanwezig ,niet kunnen vaststellen noch van aan kachel aansluiting noch van buitenaf ( gemetste schoorsteen)</p> |

Zorgvuldig beheren

- Zorg voor een veilig beheer. Vermijd het beschadigen van het asbestmateriaal. Controleer de toestand jaarlijks op wijzigingen.

- Eenvoudige handelingen: enkel door erkend asbestverwijderaar  
het basisprincipe luidt : In binnenruimtes mag u alleen hechtgebonden asbest verwijderen dat niet beschadigd is. Dat betekent dat het materiaal volledig intact is er er geen vrije asbestvezels zichtbaar zijn.

Aangezien de verwijdering van deze asbest toepassing wellicht deel uit zal maken van een grondige renovatie en deze mogelijks zal beschadigd worden tijdens de afbraak / verwijdering wordt de verwijdering ervan best uitgevoerd door een erkend asbestverwijderaar.

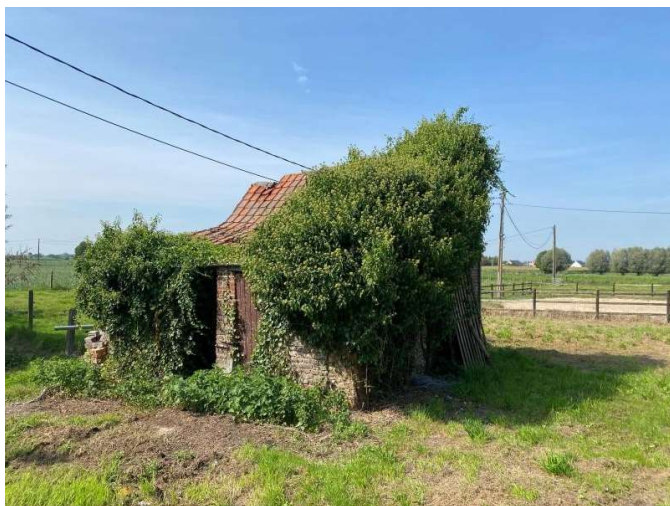
*Situeringsfoto*

**Reden:** Overwoekerende vegetatie

**Uitleg van de asbestdeskundige:** Door overwoekende vegetatie is geen inspectie mogelijk, ook de deur zit vastgeklemd ( door verzakking van het gebouw).

In de open nis kon ik evenwel vaststellen dat er in dit deel geen onderdak aanwezig is.

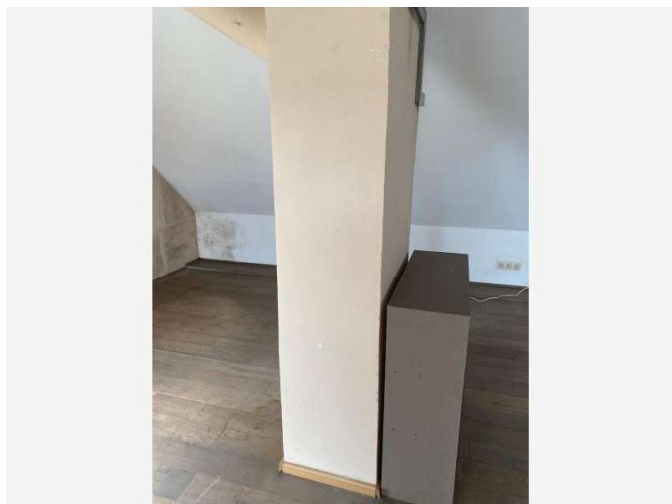
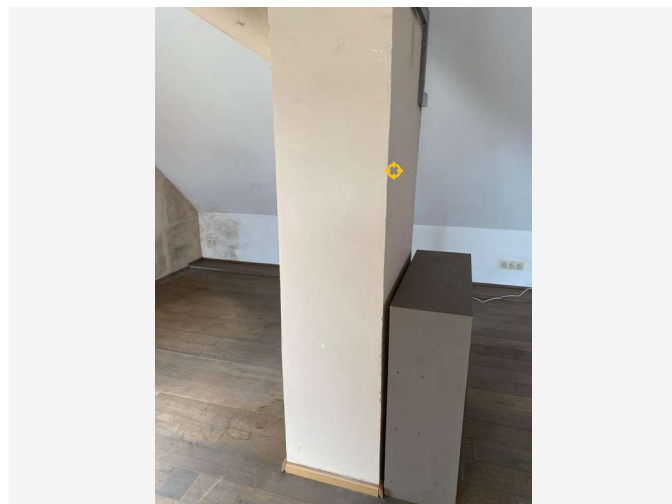
## Fiche 4: crepie op koker

Geen asbest

| # | Type | Referentie | Resultaat |
|---|---|---|---|
| 4.1 | Mengmonster | 0743413AK | Geen asbest |

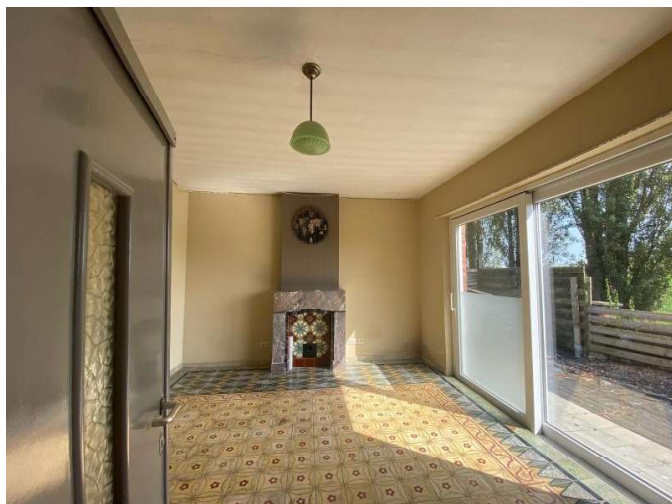
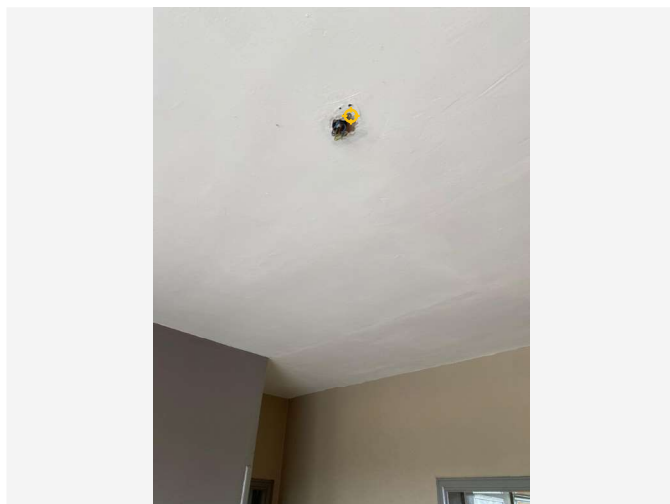
## Fiche 5: plafond pleister

Geen asbest

| # | Type | Referentie | Resultaat |
|---|---|---|---|
| 5.1 | Mengmonster | 0743110AK | Geen asbest |

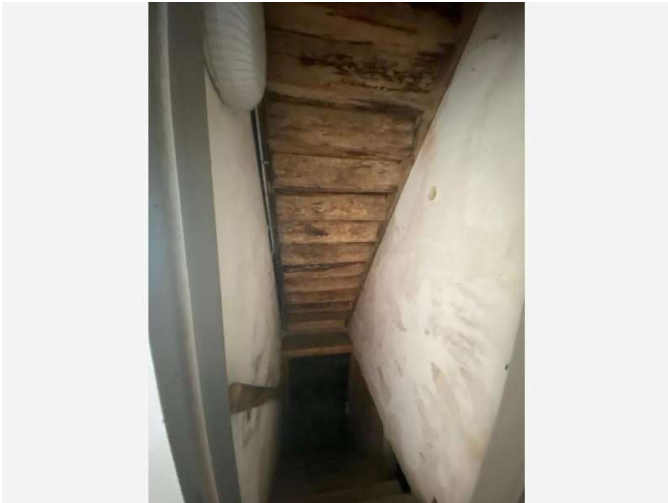
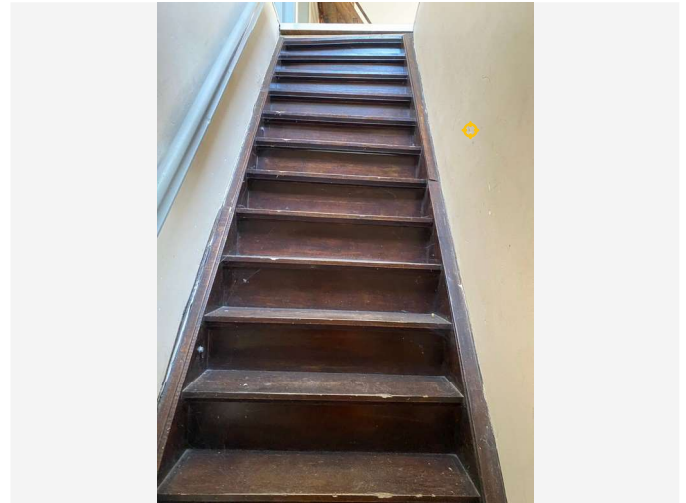
## Fiche 6: wand pleisterwerk

Geen asbest

| # | Type | Referentie | Resultaat |
|---|---|---|---|
| 6.1 | Mengmonster | 0743278AK | Geen asbest |
