Asbestinventarisatetest

Zandstraat 65, 3582 Beringen

Attestnummer : 20240306-000206.000

Uitgegeven op : 06.03.2024

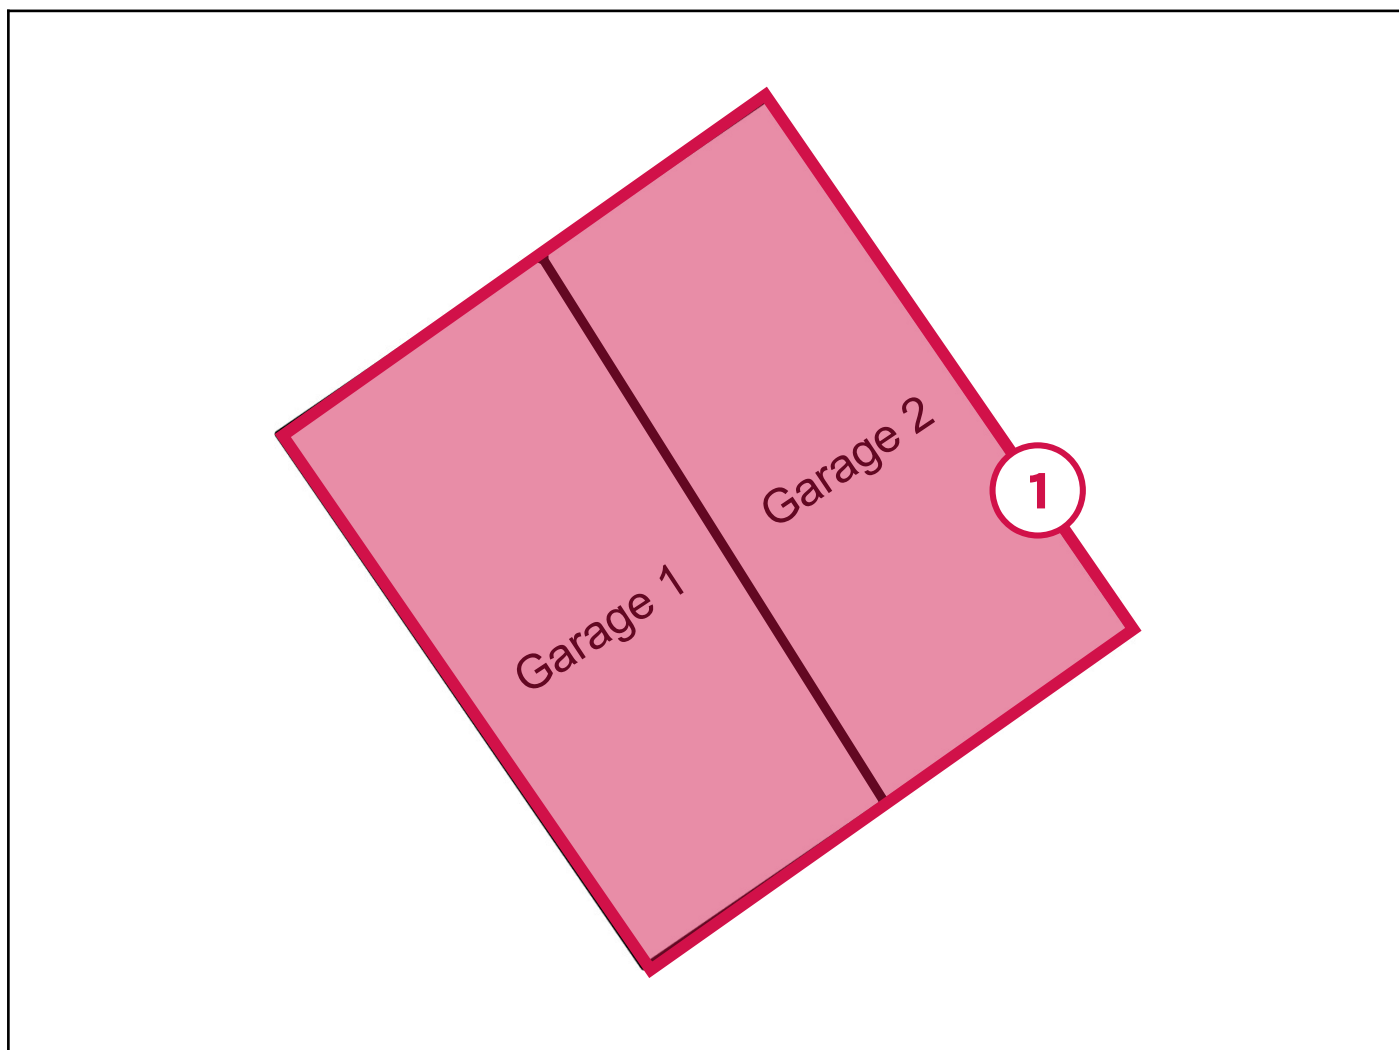
Plan 1.1: Garage : Golfplaten

Beschrijving	Type	Actie
1. Golfplaten - Dak - Garage	Asbestmateriaal	Dringend verwijderen

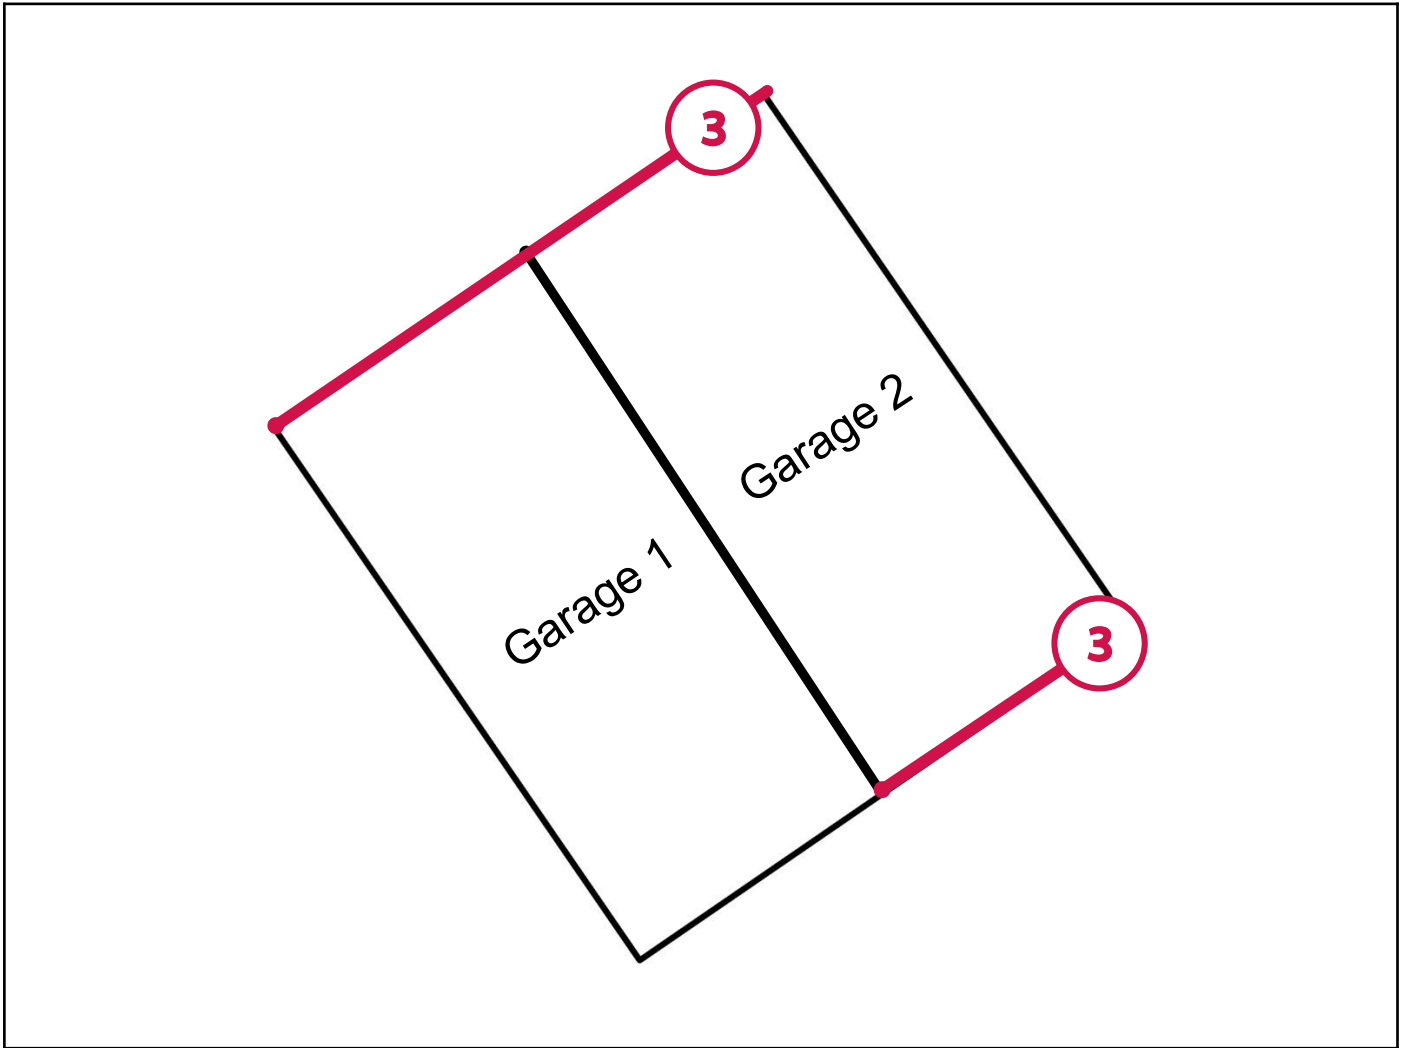
Plan 1.2: Garage : Plaatmateriaal gevels

Beschrijving	Type	Actie
3. Plaatmateriaal - Gevels	Asbestmateriaal	Dringend verwijderen

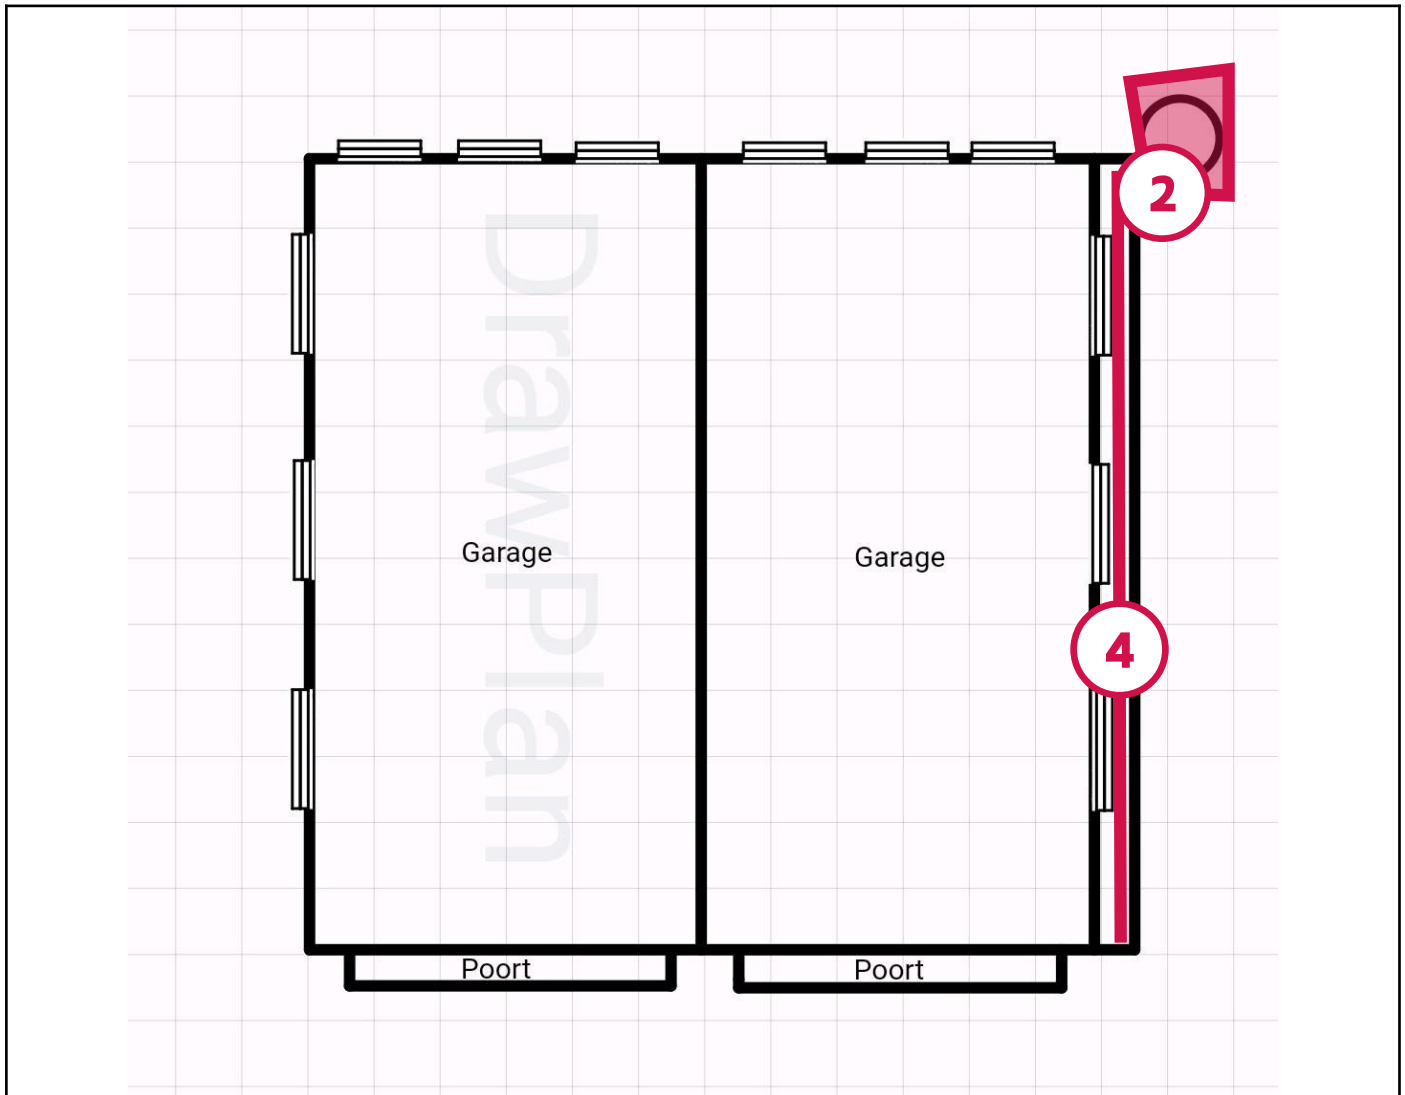
Plan 1.3: Indelingsplan : Dakgoot, Regenton

Beschrijving	Type	Actie
2. Regenton	Asbestmateriaal	Dringend verwijderen
4. Slib/Sediment - Dakgoot/Afvoerpijp - Rechtergevel	Asbestmateriaal	Dringend verwijderen

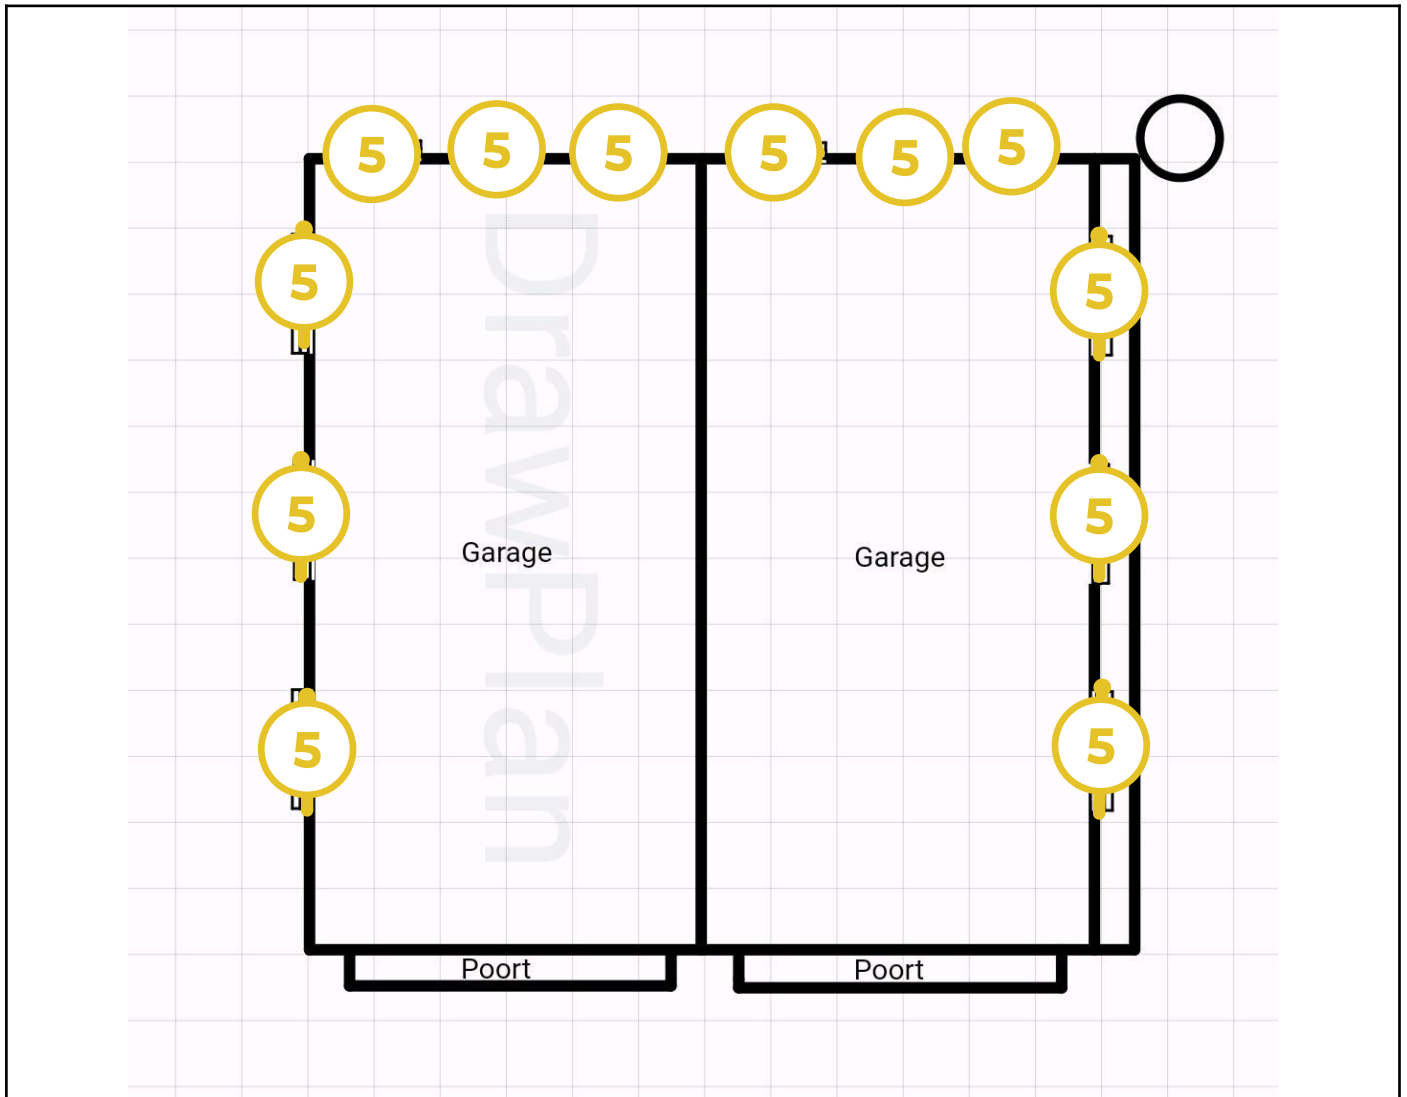
Plan 1.4: Indelingsplan : Ramen

Beschrijving	Type	Actie
5. Stopverf - Ramen	Asbestmateriaal	Zorgvuldig beheren

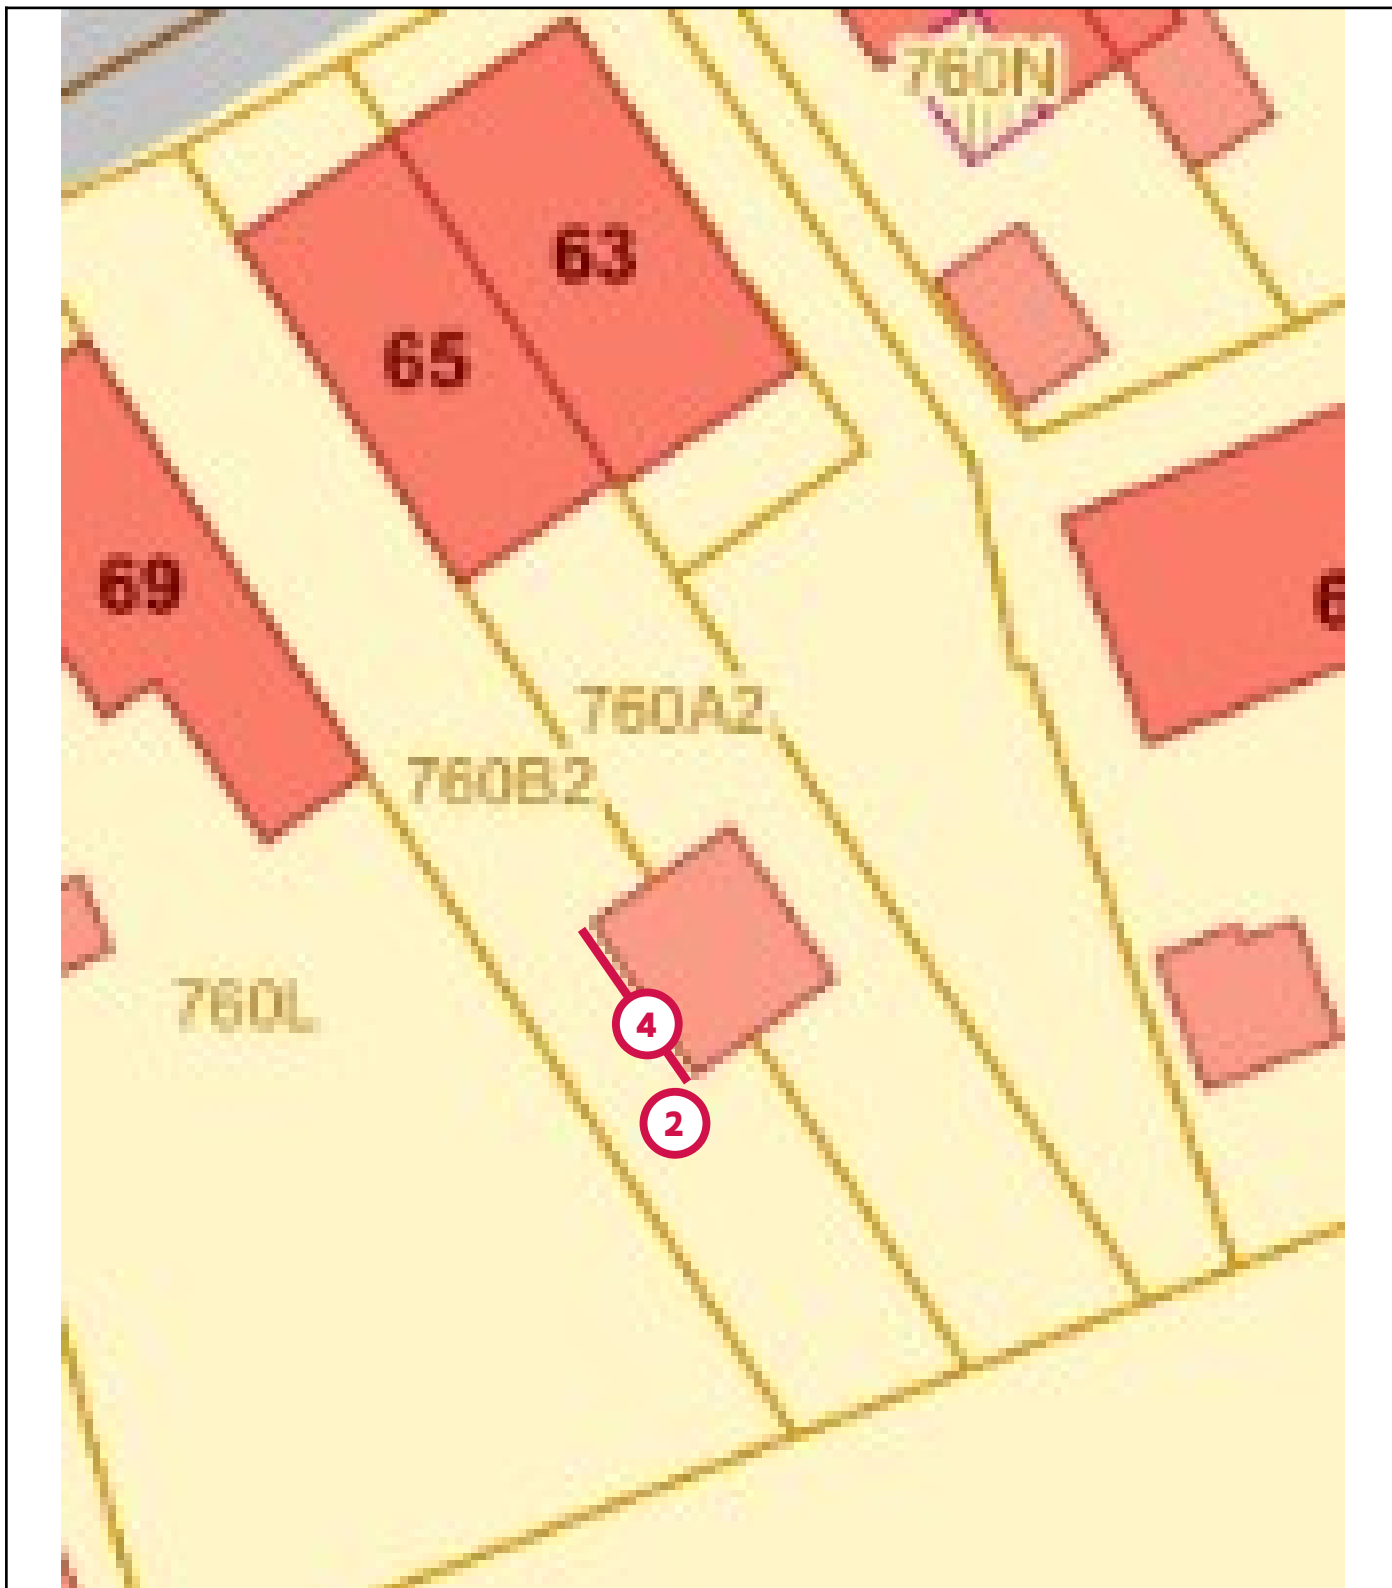
Plan 2.1: Vaststellingen buiten de constructies

2. Regenton	Asbestmateriaal	Dringend verwijderen
4. Slib/Sediment - Dakgoot/Afvoerpijp - Rechtergevel	Asbestmateriaal	Dringend verwijderen

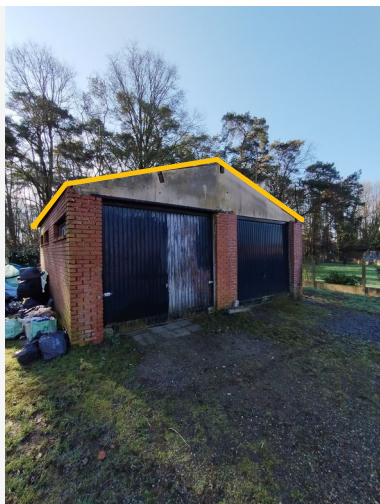
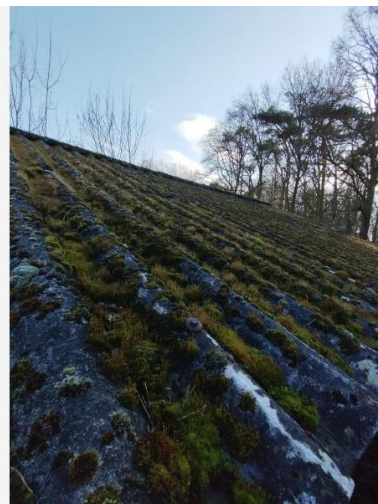
Eindbeoordeling materiaalrisico	Hoog materiaalrisico en/of hoge kans op vezelvrijgave
---------------------------------	---

Gebondenheid	Categorie 1: hechtgebonden in oorsprong
Asbestsoort (vezeltype)	Crocidoliet aanwezig
Asbestconcentratie	Laag (< 50%)

Afschermingsgraad van het gehele materiaal	Geheel of deels (ook) vrij aan de binnenlucht
Toestand van het materiaal	Matig beschadigd, matig verweerd

Beschrijving	Golfplaten - Dak - Garage
Omgeving	Grenst aan binnen- en buitenlucht
Primaire drager	Schuin dak
Asbestmateriaal	Dak- en gevelbekleding - Golfplaat
Bindmiddel van asbestmateriaal	Cement
Gebondenheid op basis van bindmiddel	Hecht
Hoeveelheid (oppervlakte - aantal)	<ul style="list-style-type: none"> • 44,00 m² - 1 stuk
Totale oppervlakte	44,00 m ²
Eenvoudig bereikbaar	Ja
Bevestigingswijze	<ul style="list-style-type: none"> • Geschroefd
Identificatiemethode	Vaststelling zonder monsternamen
Destructieve handeling voor identificatie	Nee
Opmerking	De golfplaten zijn visueel en volgens expertise als asbestverdacht beschouwd. De vermelde oppervlaktes, diktes en volumes betreffen een beredeneerde schatting. Er worden geen rechten verleend aan deze oppervlaktes/diktes/volumes.

Dringend verwijderen

- Verwijder dit asbestmateriaal zo snel mogelijk. Volg de toestand goed op.
- Hemelwater dat afspoelt van asbestcement daken of gevels kan asbestdeeltjes bevatten. Gebruik het enkel voor gesloten circuits (bv. spoelen toiletten). Reinig na het vervangen van het dak of de gevel de dakgoten en regenwaterput of -ton om asbesthoudend sediment of slib te verwijderen

- Eenvoudige handelingen: mag via doe-het-zelf of door werknemer(s) met opleidingsattest eenvoudige handelingen
EH via doe-het zelf Dragen van de nodige beschermingsmiddelen (mondmasker ffp3, handschoenen, tyvec). Indien mogelijk de ondervloer afdekken, golfplaten voorzichtig verwijderen, extra fixeren, niet breken, niet gooien, onmiddellijk verpakken of voorzichtig in container met asbest bag plaatsen. Indien golfplaten in slechte staat zijn en kans bestaat op breken: Eenvoudige handeling opgeleid personeel, alle werknemer(s) moeten wel beschikken over een opleidingsattest eenvoudige handelingen 8u

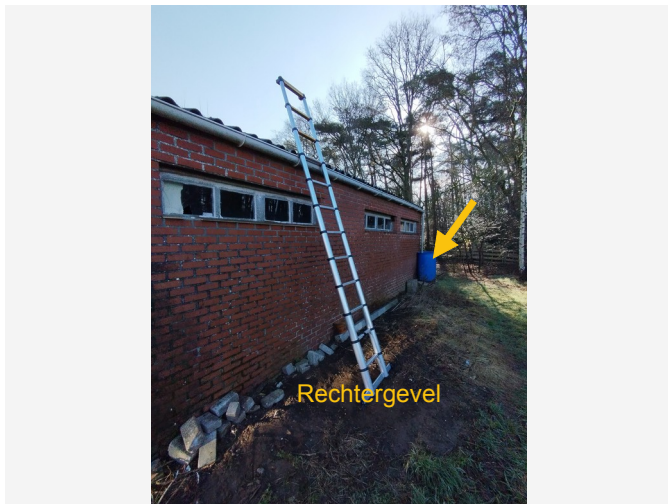
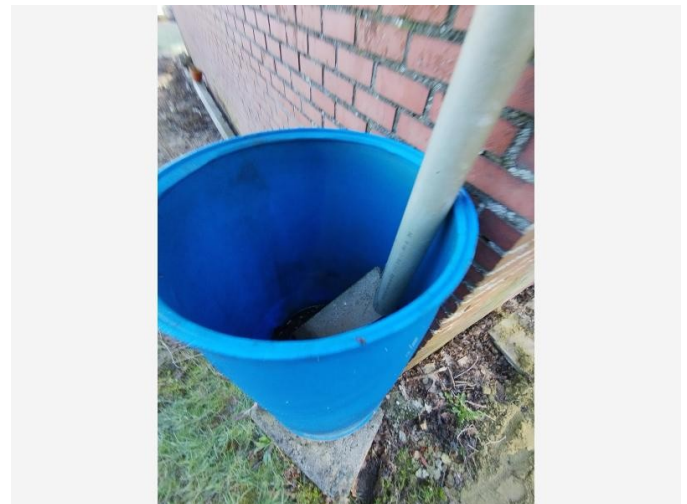
Beschrijving	Regenton
Type afvalstof	Betreft resten (contaminatie) van verwerking of beschadiging
Type resten (contaminatie)	<ul style="list-style-type: none">Stof, deeltjes < 4 mm, flinters, gruis (vermengd in materiaal)
Besmette materialen	<ul style="list-style-type: none">Sediment (dakgoot, afvoerbuï, regenwaterput, ...)
Bron van de resten	Regenton terhoogte van de rechtergevel
Omgeving	Buiten
Primaire drager	Infrastructuur hemelwater (opvang en afvoer)
Gebondenheid resten	Niet hecht
Hoeveelheid (gewicht - aantal)	<ul style="list-style-type: none">0,50 kg - 1 stuk
Totaal gewicht	0,50 kg
Eenvoudig bereikbaar	Ja
Identificatiemethode	Vaststelling zonder monstername

Dringend verwijderen

- Verwijder het asbestafval.

- Eenvoudige handelingen: mag via doe-het-zelf of door werknemer(s) met opleidingsattest eenvoudige handelingen
Het slib kan voorzichtig uitgeschept worden, extra te bevochtigen om stof te voorkomen + dragen van de nodige beschermingsmiddelen (mondmasker ffp3, handschoenen, tyvec). Verpakken in plastic folie en afvoeren naar het containerpark. De dakgoot grondig reinigen met water of indien beschadigd ook verwijderen.

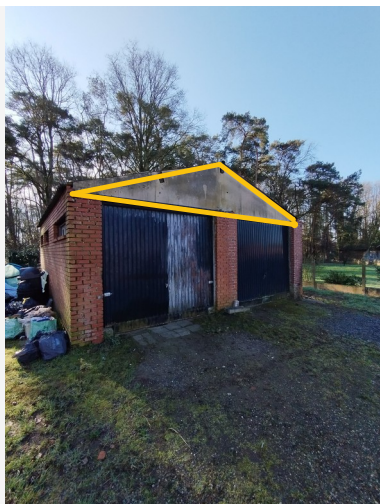
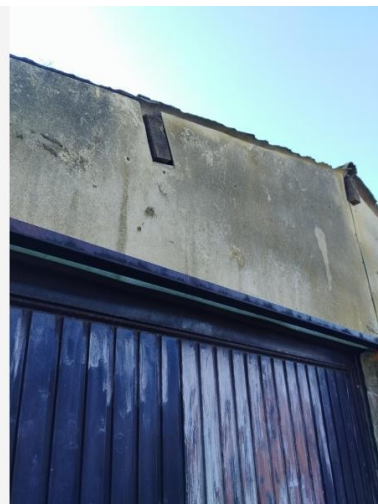
Eindbeoordeling materiaalrisico	Hoog materiaalrisico en/of hoge kans op vezelvrijgave
---------------------------------	---

Gebondenheid	Categorie 1: hechtgebonden in oorsprong
Asbestsoort (vezeltype)	Crocidoliet aanwezig
Asbestconcentratie	Laag (< 50%)
Afschermingsgraad van het gehele materiaal	Geheel of deels (ook) vrij aan de binnenlucht
Toestand van het materiaal	Matig beschadigd, matig verweerd

Beschrijving	Plaatmateriaal - Gevels
Omgeving	Grenst aan binnen- en buitenlucht
Primaire drager	Wand buitenschil
Asbestmateriaal	Dak- en gevelbekleding - Plaat

Bindmiddel van asbestmateriaal	Cement
Gebondenheid op basis van bindmiddel	Hecht
Hoeveelheid (oppervlakte - dikte - aantal)	• 6,00 m ² - 1,50 cm - 1 stuk
Totaal volume	0,09 m ³
Eenvoudig bereikbaar	Ja
Bevestigingswijze	• Geschroefd
Identificatiemethode	Vaststelling zonder monstername
Destructieve handeling voor identificatie	Nee
Opmerking	Het plaatmateriaal is visueel en volgens expertise als asbestverdacht beschouwd. De vermelde oppervlaktes, diktes en volumes betreffen een beredeneerde schatting. Er worden geen rechten verleend aan deze oppervlaktes/diktes/volumes.

Dringend verwijderen

- Verwijder dit asbestmateriaal zo snel mogelijk. Volg de toestand goed op.
- Hemelwater dat afspoelt van asbestcement daken of gevels kan asbestdeeltjes bevatten. Gebruik het enkel voor gesloten circuits (bv. spoelen toiletten). Reinig na het vervangen van het dak of de gevel de dakgoten en regenwaterput of -ton om asbesthoudend sediment of slib te verwijderen

- Eenvoudige handelingen: mag via doe-het-zelf of door werknemer(s) met opleidingsattest eenvoudige handelingen
Dragen van de nodige beschermingsmiddelen (mondmasker ffp3, handschoenen, tyvec). Indien mogelijk de ondervloer afdekken, het plaatmateriaal voorzichtig verwijderen, extra fixeren, niet breken, niet gooien, onmiddellijk verpakken of voorzichtig in container met asbest bag plaatsen. Indien het plaatmateriaal in slechte staat zijn en kans bestaat op breken: Eenvoudige handeling opgeleid personeel, alle werknemer(s) moeten wel beschikken over een opleidingsattest eenvoudige handelingen 8u

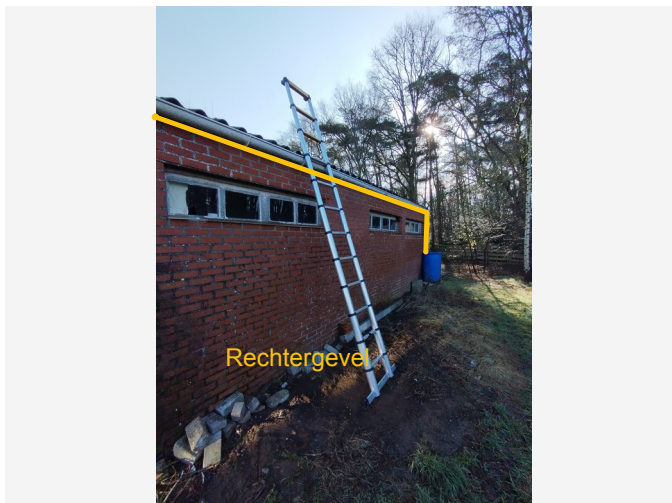
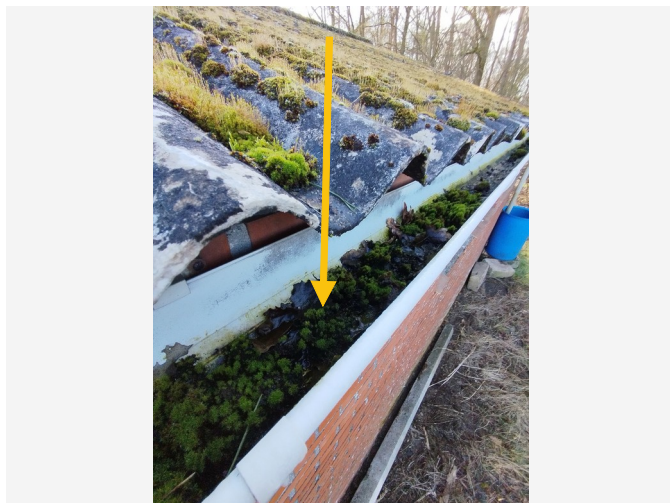
Fiche 4: Slib/Sediment - Dakgoot/Afvoerpijp - Rechtergevel

Beschrijving	Slib/Sediment - Dakgoot/Afvoerpijp - Rechtergevel
Type afvalstof	Betreft resten (contaminatie) van verwerking of beschadiging
Type resten (contaminatie)	<ul style="list-style-type: none"> Stof, deeltjes < 4 mm, flinters, gruis (vermengd in materiaal)
Besmette materialen	<ul style="list-style-type: none"> Sediment (dakgoot, afvoerbuiz, regenwaterput, ...)
Bron van de resten	Slib/Sediment - Dakgoot/Afvoerpijp
Omgeving	Buiten
Primaire drager	Infrastructuur hemelwater (opvang en afvoer)
Gebondenheid resten	Niet hecht
Hoeveelheid (gewicht - aantal)	<ul style="list-style-type: none"> 0,40 kg - 1 stuk
Totaal gewicht	0,40 kg
Eenvoudig bereikbaar	Ja
Identificatiemethode	Vaststelling zonder monstername

Dringend verwijderen

- Verwijder het asbestafval.

- Eenvoudige handelingen: mag via doe-het-zelf of door werknemer(s) met opleidingsattest eenvoudige handelingen
Het slib kan voorzichtig uitgeschept worden, extra te bevochtigen om stof te voorkomen + dragen van de nodige beschermingsmiddelen (mondmasker ffp3, handschoenen, tyvec). Verpakken in plastic folie en afvoeren naar het containerpark. De dakgoot grondig reinigen met water of indien beschadigd ook verwijderen.

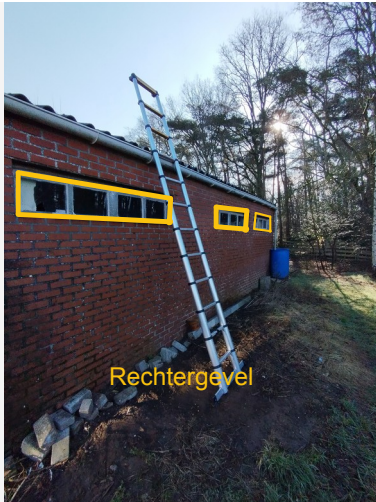
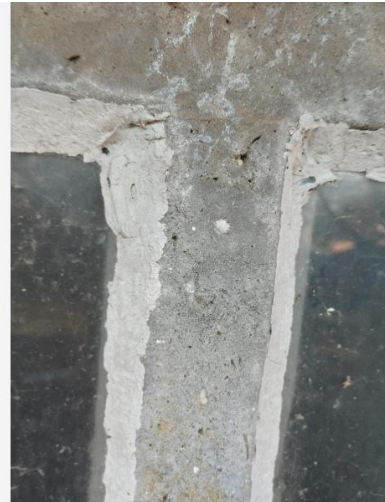
Eindbeoordeling materiaalrisico	Laag materiaalrisico en/of verlaagde kans op vezelvrijgave
---------------------------------	--

Gebondenheid	Categorie 1: hechtgebonden in oorsprong
Asbestsoort (vezeltype)	Amfibool aanwezig, uitgezonderd crocidoliet
Asbestconcentratie	Laag (< 50%)
Afschermingsgraad van het gehele materiaal	Geheel of deels vrij aan de buitenlucht
Toestand van het materiaal	Licht beschadigd, licht verweerd. Intact materiaal type Pical – asbestboard of categorie III 'gebondenheid'

Beschrijving	Stopverf - Ramen
Omgeving	Buiten
Primaire drager	Wandopening verticaal (raam, deur, ...)
Asbestmateriaal	In-situ afwerkingslagen - Pasta, stopverf, voegsel, stopsel, vulsel, mastiek, kitten, ...
Bindmiddel van asbestmateriaal	Kitten, mastiek, pasta
Gebondenheid op basis van bindmiddel	Hecht
Hoeveelheid (gewicht - aantal)	• 0,20 kg - 12 stuks

Totaal gewicht	2,40 kg
Eenvoudig bereikbaar	Ja
Bevestigingswijze	<ul style="list-style-type: none"> • Verlijmd, ingegoten, versmeerd
Identificatiemethode	Vaststelling zonder monsternamen
Destructieve handeling voor identificatie	Nee
Opmerking	<p>+ - 12 LM --> 12 ramen</p> <p>-De stopverf werd niet bemonsterd omwille van esthetische redenen. Mogelijks asbestverdachte stopverf (hard). Extra controle aangewezen bij renovatiewerken. De toepassing blijft asbestverdacht.</p>

Zorgvuldig beheren

- Zorg voor een veilig beheer. Vermijd het beschadigen van het asbestmateriaal. Controleer de toestand jaarlijks op wijzigingen.

- Eenvoudige handelingen: enkel door erkend asbestverwijderaar
De toepassing extra fixeren en gebruik van puntafzuiging dmv stofzuiger met absoluut filter
