# Asbestinventarisatetest

23018C0219/00\_000

Attestnummer : 20250410-000239.000

**Niet-asbestveilig**

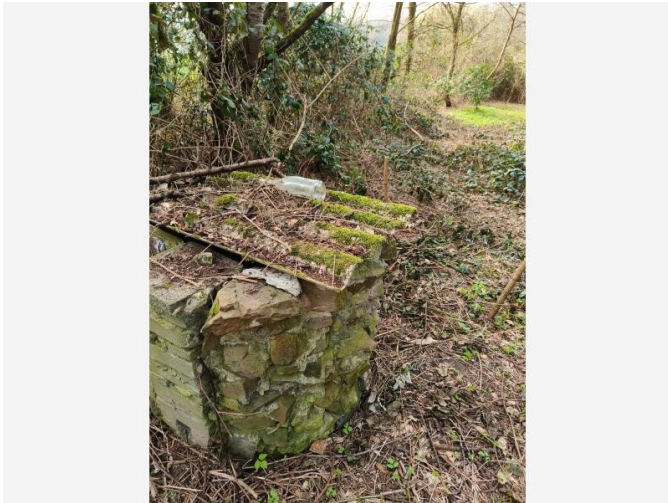
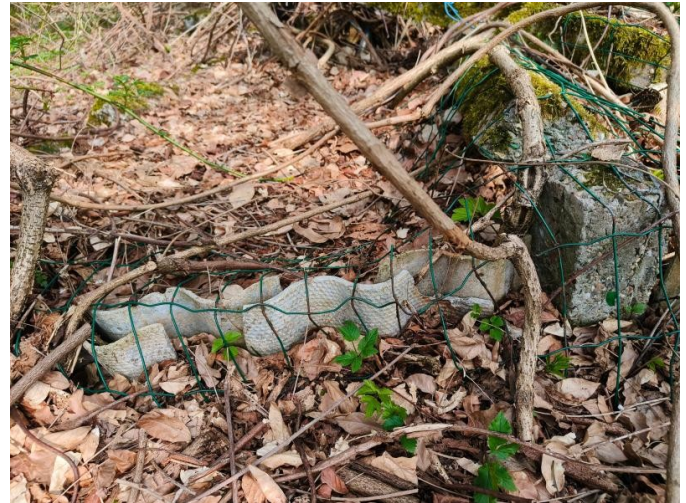
| Fiche 1: Golfplaten..... | 11 |

Het asbestmateriaal valt onder de mijlpaal van 2040.

| Beschrijving | Golfplaten |
| Type afvalstof | Betreft resten (contaminatie) van verwerking of beschadiging |
| Bron van de resten | Schuin dak |
| Hoeveelheid (gewicht - aantal) | <ul style="list-style-type: none"><li>• 20,00 kg - 1 stuk</li></ul> |

**Dringend verwijderen**

- Verwijder het asbestafval.

- Eenvoudige handelingen: mag via doe-het-zelf of door werknemer(s) met opleidingsattest eenvoudige handelingen  
Verwijder het asbestafval zonder het te breken of slijpen en maak gebruik van de correcte PBM's

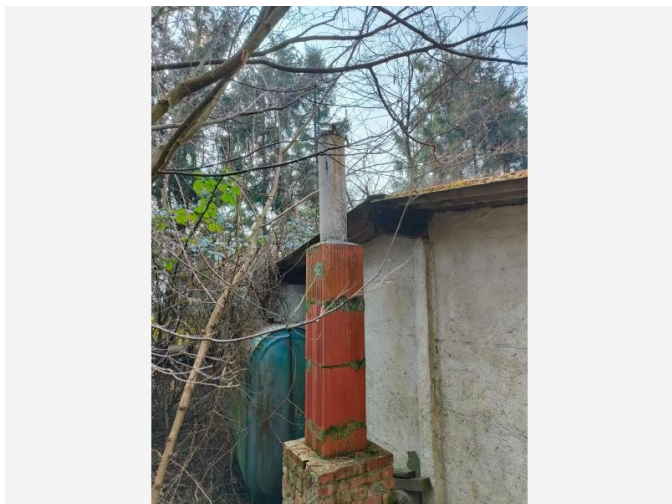
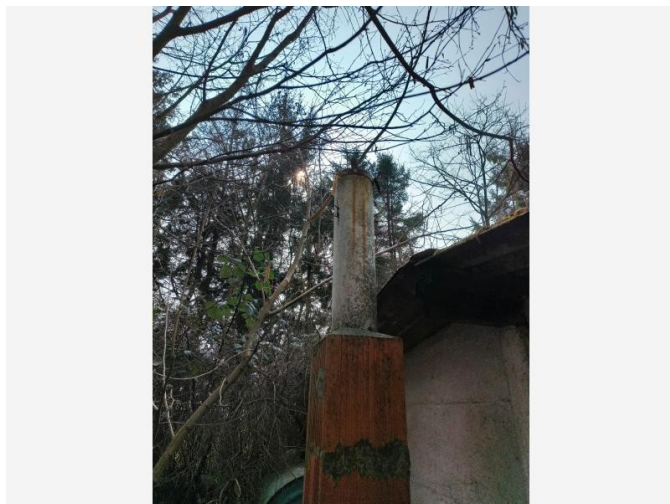
| Fiche 2: Rookgaskanaal in asbest cement..... | 13 |

Het asbestmateriaal valt onder de mijlpaal van 2034.

| Eindbeoordeling materiaalisico | Laag materiaalisico en/of verlaagde kans op vezelvrijgave |

| Asbestsoort (vezeltype) | Crocidoliet aanwezig |
| Toestand van het materiaal | Licht beschadigd, licht verweerd. Intact calciumsilicaatmateriaal of categorie III 'gebondenheid' |

| Beschrijving | Rookgaskanaal in asbest cement |

Verwijderen

- Zorg voor een veilig beheer. Vermijd het beschadigen van het asbestmateriaal. Controleer de toestand jaarlijks op wijzigingen.
- Voer bijkomende staalname(s) uit.

- Eenvoudige handelingen: mag via doe-het-zelf of door werknemer(s) met opleidingsattest eenvoudige handelingen  
Het asbestcementen rookgaskanaal mag zelfstandig verwijderd worden indien dit gebeurd zonder te breken en/of slijpen.

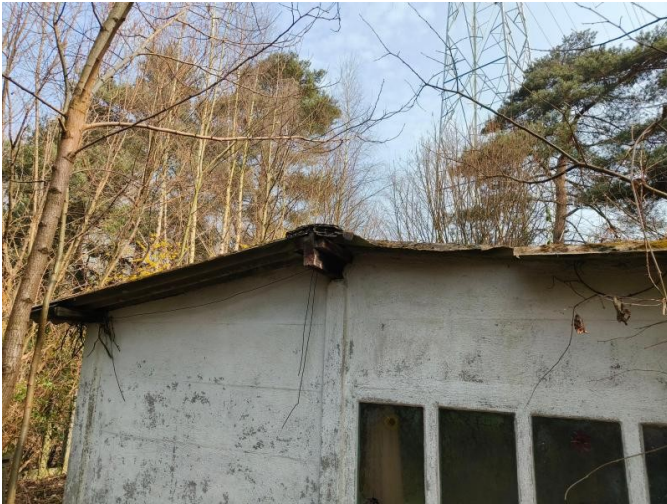
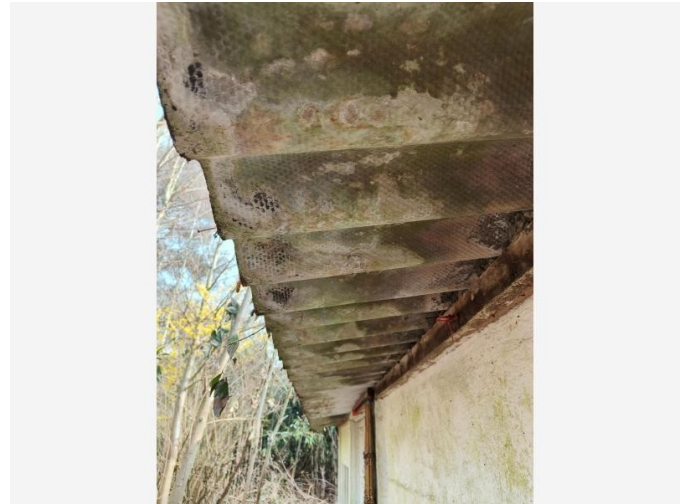
| Fiche 3: Golfplaten dak tuinhuis..... | 16 |

Het asbestmateriaal valt onder de mijlpaal van 2034.

| Eindbeoordeling materiaalrisico | Verhoogd materiaalrisico en/of verhoogde kans op vezelvrijgave |

| Asbestsoort (vezeltype) | Crocidoliet aanwezig |
| Toestand van het materiaal | Matig beschadigd, matig verweerd |

| Beschrijving | Golfplaten dak tuinhuis |

Verwijderen

- Zorg voor een veilig beheer. Vermijd het beschadigen van het asbestmateriaal. Controleer de toestand jaarlijks op wijzigingen.
- Hemelwater dat afspoelt van asbestcement daken of gevels kan asbestdeeltjes bevatten. Gebruik het enkel voor gesloten circuits (bv. spoelen toiletten). Reinig na het vervangen van het dak of de gevel de dakgoten en regenwaterput of -ton om asbesthoudend sediment of slib te verwijderen

- Eenvoudige handelingen: mag via doe-het-zelf of door werknemer(s) met opleidingsattest eenvoudige handelingen  
Verwijderen van de golfplaten wanneer breken en slijpen vermeden word mag zelfstandig gebeuren indien men de juiste PBM's gebruikt. Men moet zich goed informeren naar de geldende regels voor asbestinzameling. Zie de huidige regelgeving i.v.m. asbestverwijderingsmethodes, zie ook <https://ovam.vlaanderen.be/voorzorgsmaatregelen-bij-asbestverwijdering>. Voor verdere informatie kan u de "Toelichting" achteraan beschreven in het asbestattest, waar de methodieken asbestverwijdering worden beschreven verder raadplegen
