# Asbestinventarisat attest

Waversesteenweg 78, 3360 Bierbeek

Attestnummer : 20250311-000207.000

Uitgegeven op : 11.03.2025

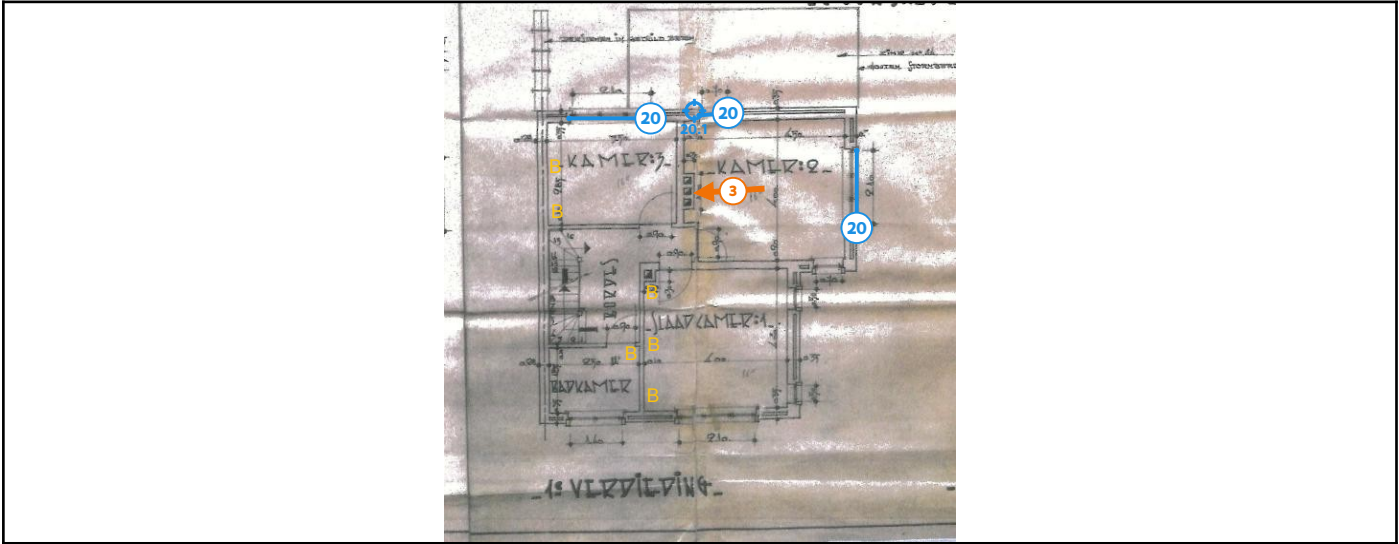
# Plan 1.10: 1e verdiep

| Beschrijving | Type | Actie |
|---|---|---|
| 3. Roetluik met houder | Asbestmateriaal | Verwijderen |
| 4. Bakeliet toep.(schakelaars-stopcontacten-verdeeldozen-radiatorknoppen) | Asbestmateriaal | Zorgvuldig beheren |

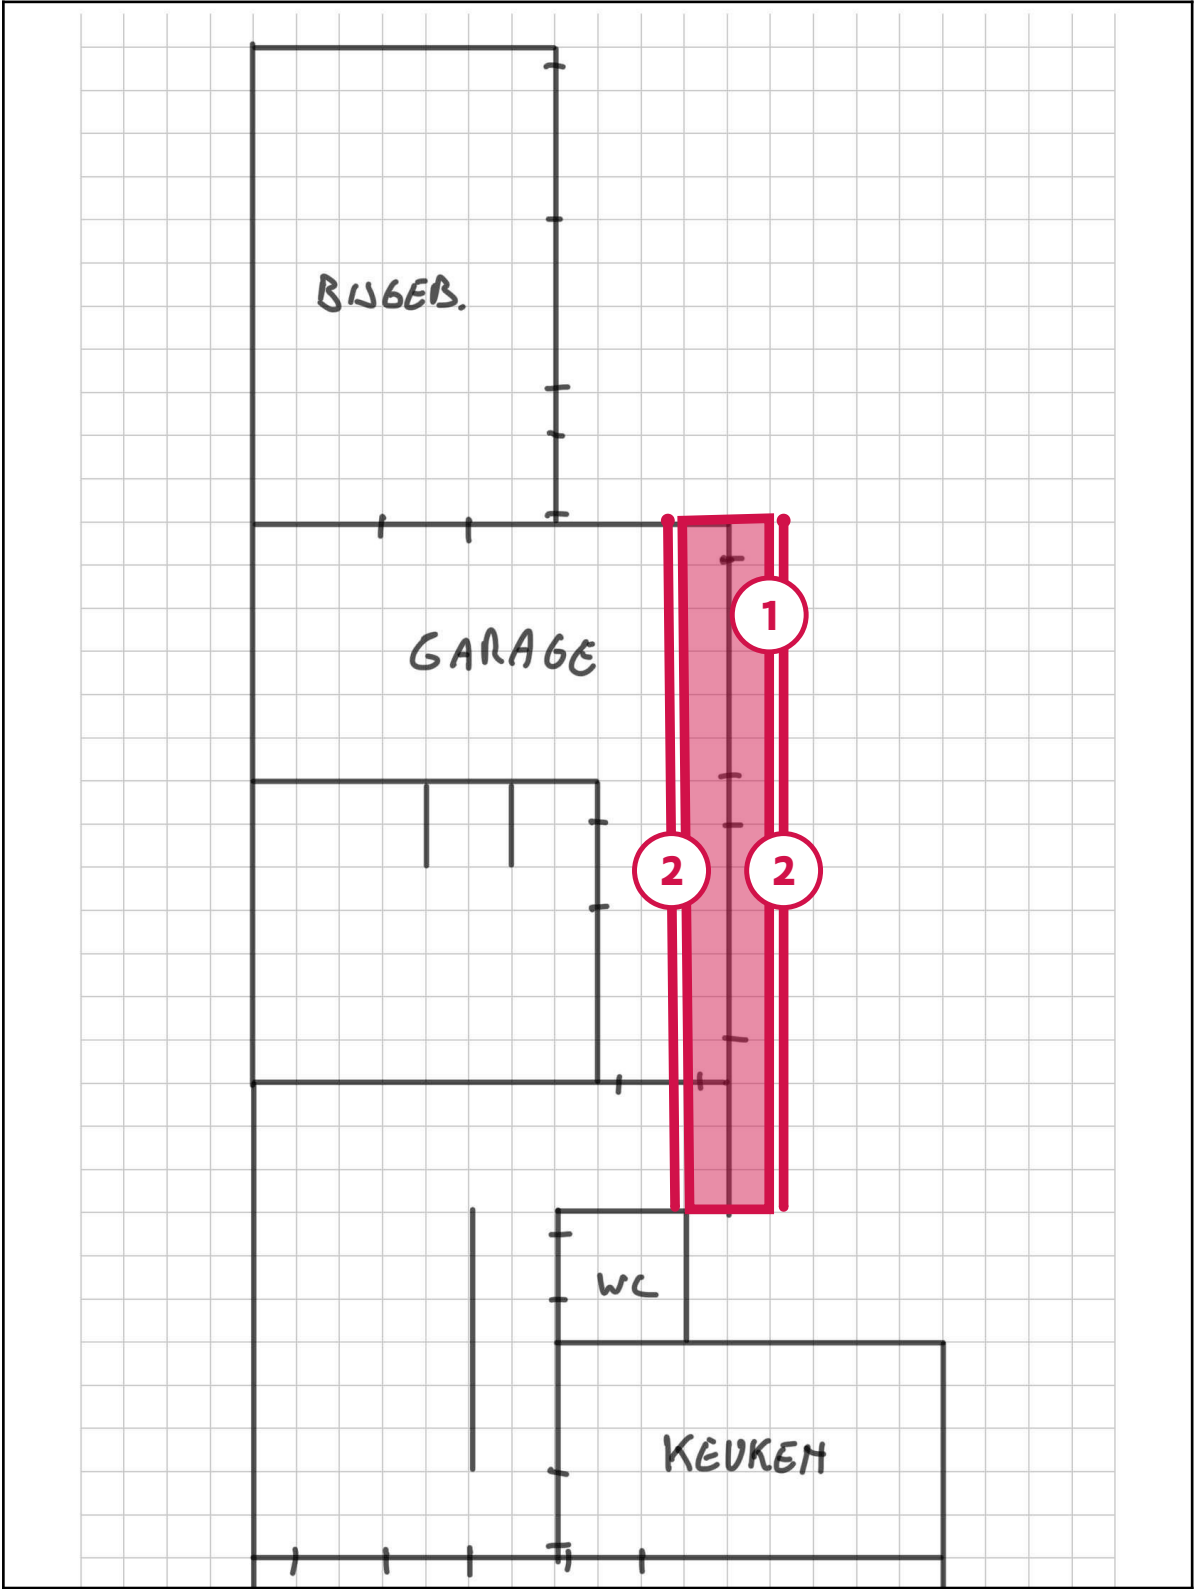
Plan 1.17: Achterbouw

| 1. Dakleien boven garagepoorten (visueel vastgesteld) | Asbestmateriaal | Dringend verwijderen |
| 2. Slib/sediment in dakgoot en op plat dak | Asbestmateriaal | Dringend verwijderen |

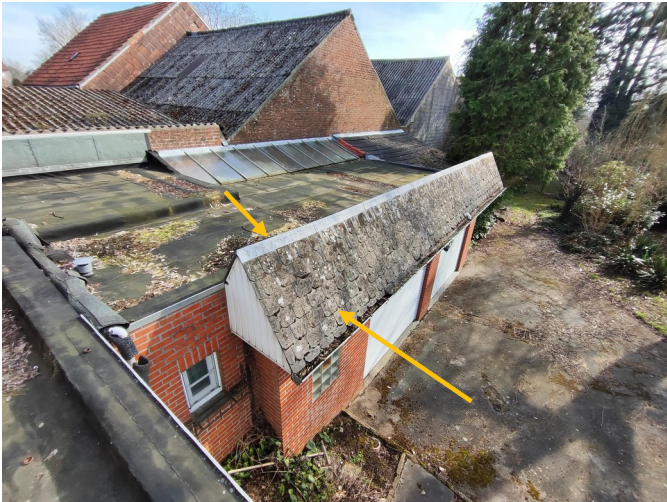
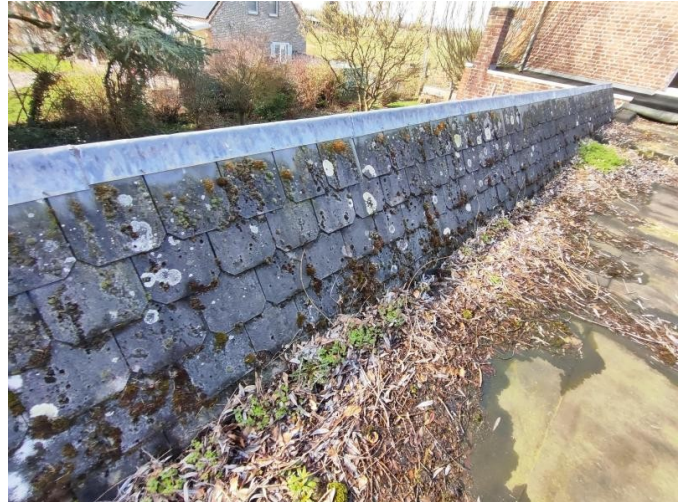
# Fiche 1: Dakleien boven garagepoorten (visueel vastgesteld)

Asbestmateriaal

Het asbestmateriaal valt onder de mijlpaal van 2034.

**Dringend verwijderen**

| Eindbeoordeling materiaalisico | Hoog materiaalisico en/of hoge kans op vezelvrijgave |

| Gebondenheid | Categorie 1: hechtgebonden in oorsprong |
| Asbestsoort (vezeltype) | Crocidoliet aanwezig |
| Asbestconcentratie | Laag (< 50%) |
| Afschermingsgraad van het gehele materiaal | Geheel of deels (ook) vrij aan de binnenlucht |
| Toestand van het materiaal | Matig beschadigd, matig verweerd |

| Beschrijving | Dakleien boven garagepoorten (visueel vastgesteld) |

- Verwijder dit asbestmateriaal zo snel mogelijk. Volg de toestand goed op.
- Hemelwater dat afspoelt van asbestcement daken of gevels kan asbestdeeltjes bevatten. Gebruik het enkel voor gesloten circuits (bv. spoelen toiletten). Reinig na het vervangen van het dak of de gevel de dakgoten en regenwaterput of -ton om asbesthoudend sediment of slib te verwijderen
- Voer bijkomende staalname(s) uit.

- Eenvoudige handelingen: mag via doe-het-zelf of door werknemer(s) met opleidingsattest eenvoudige handelingen  
EH via doe-het zelf Standaard dragen van de nodige wegwerp beschermingsmiddelen FFP 3 masker , handschoenen en tyvec CAT III type 5-6

Indien mogelijk de ondervloer afdekken , leien voorzichtig verwijderen, extra fixeren, niet breken , niet gooien, onmiddellijk verpakken of voorzichtig in container met asbest bag plaatsen.

Gebruik geen stortkokers.

Indien leien in slechte staat zijn en kans bestaat op breken : Eenvoudige handeling opgeleid personeel , alle werknemer(s) moeten wel beschikken over een opleidingsattest eenvoudige handelingen 8u

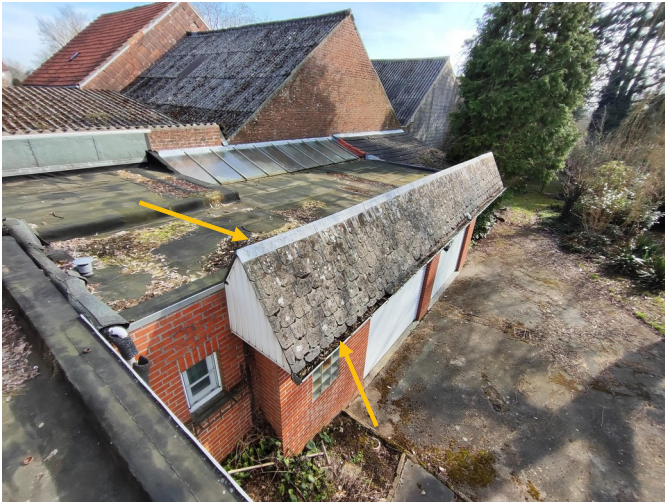
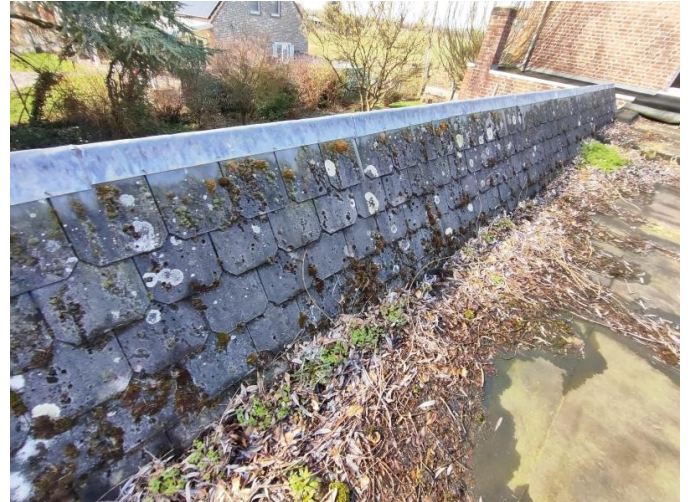
## Fiche 2: Slib/sediment in dakgoot en op plat dak

Asbestmateriaal – afvalstof

- u zich vooraf goed informeert op [www.asbestinfo.be](http://www.asbestinfo.be)
- u zich beschermt met een FFP3 mondmasker, wegwerphandschoenen, wegwerpoverall Cat III type 5-6, afspoelbaar schoeisel
- er geen minderjarigen of derden aanwezig zijn
- u beschikt over PE-folie en zakken om loskomende deeltjes en het afval op te vangen en te verpakken
- u beschikt over een vernevelaar (water) of fixeermiddel om het asbestmateriaal te bevochtigen tijdens de volledige duur van de werken
- u weet hoe u asbestmateriaal veilig kan demonteren zonder stof of breuken
- u beschikt over natte doeken om eventuele resten en stof weg te nemen

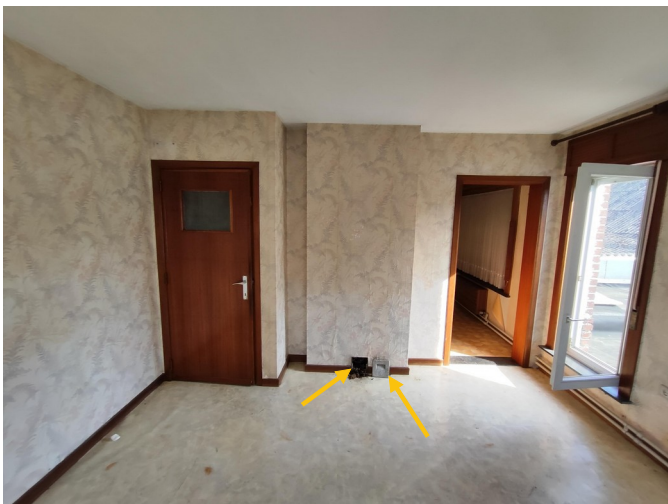
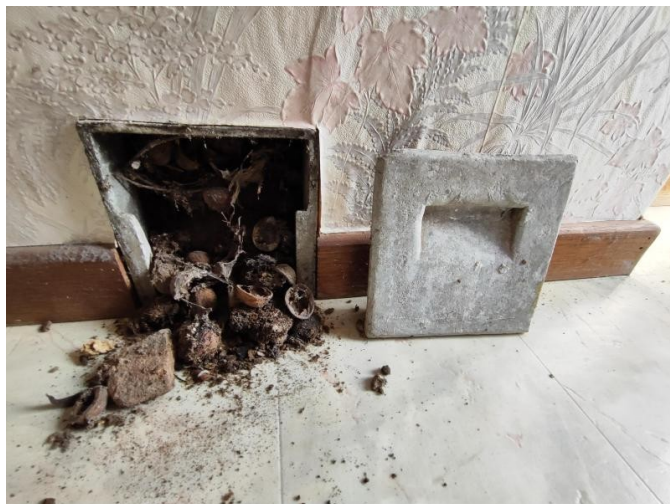
| Identificatiemethode | Vaststelling zonder monsternamen |

- Eenvoudige handelingen: mag via doe-het-zelf of door werknemer(s) met opleidingsattest eenvoudige handelingen  
Het roetluikje kan voorzichtig uitgeschoven of losgebeiteld worden, extra bevochtigen om stof te voorkomen

Extra bevochtigen van de roetluikkader , beitel rondom , boven en onder voorzichtig los zonder de kader te breken , verpakken in plastic folie en afvoeren als hechtgebonden afval.

- u zich vooraf goed informeert op [www.asbestinfo.be](http://www.asbestinfo.be)
- u zich beschermt met een FFP3 mondmasker, wegwerphandschoenen, wegwerpoveral Cat III type 5-6, afspoelbaar schoeisel
- er geen minderjarigen of derden aanwezig zijn
- u beschikt over PE-folie en zakken om loskomende deeltjes en het afval op te vangen en te verpakken
- u beschikt over een vernevelaar (water) of fixeermiddel om het abestmateriaal te bevochtigen tijdens de volledige duur van de werken
- u weet hoe u asbestmateriaal veilig kan demonteren zonder stof of breuken
- u beschikt over natte doeken om eventuele resten en stof weg te nemen

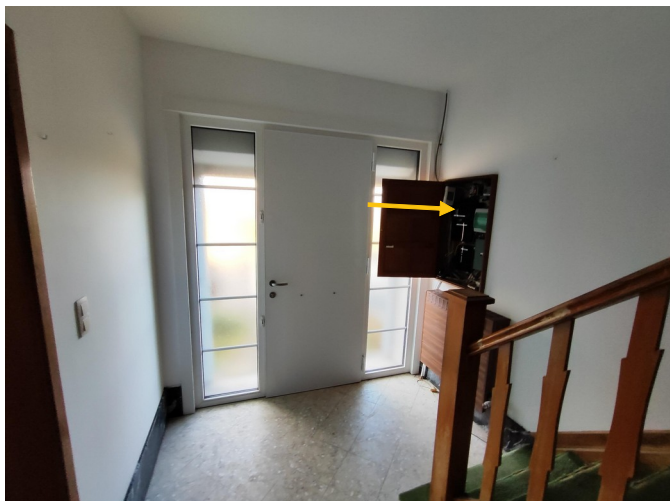
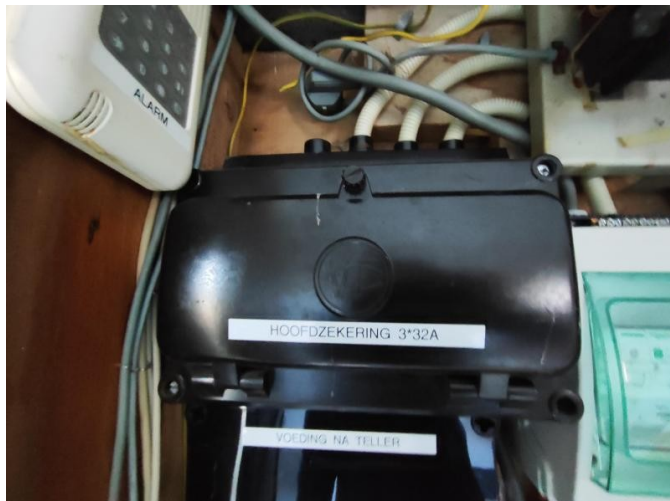
## Fiche 4: Bakeliet toep.(schakelaars-stopcontacten-verdeeldozen-radiatorknoppen)

Asbestmateriaal

- u zich vooraf goed informeert op [www.asbestinfo.be](http://www.asbestinfo.be)
- u zich beschermt met een FFP3 mondmasker, wegwerphandschoenen, wegwerpoveral Cat III type 5-6, afspoelbaar schoeisel
- er geen minderjarigen of derden aanwezig zijn
- u beschikt over PE-folie en zakken om loskomende deeltjes en het afval op te vangen en te verpakken
- u beschikt over een vernevelaar (water) of fixeermiddel om het abestmateriaal te bevochtigen tijdens de volledige duur van de werken
- u weet hoe u asbestmateriaal veilig kan demonteren zonder stof of breuken
- u beschikt over natte doeken om eventuele resten en stof weg te nemen

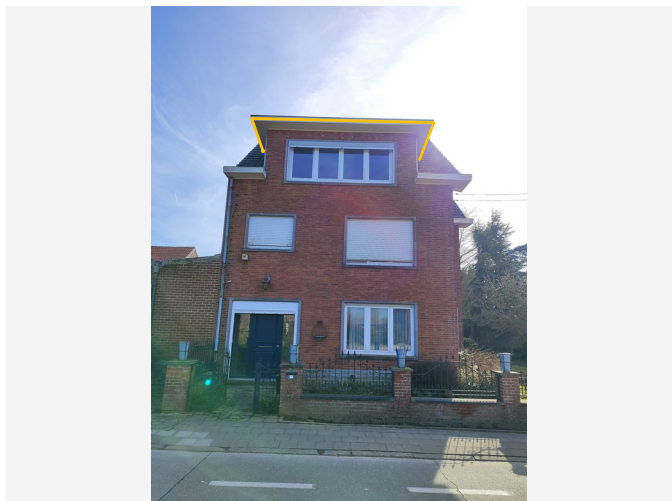
## Fiche 5: Dakbedekking dakkapel niet zichtbaar (materiaal onbekend)

Beperking

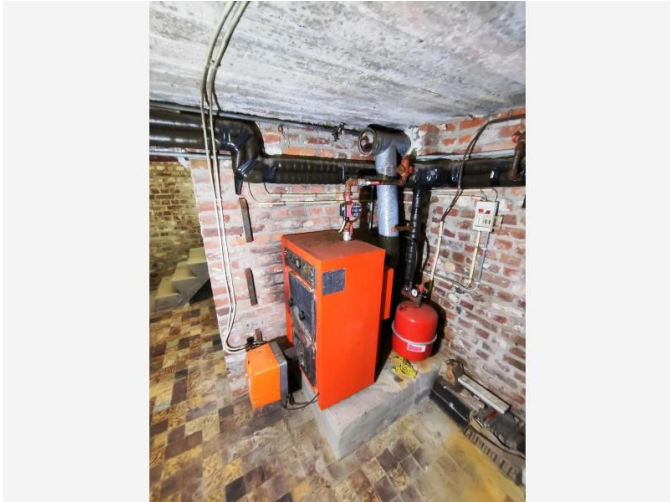
## Fiche 8: HVAC-installatie: staat niet vermeld in het IAD bronnenboek

Advies

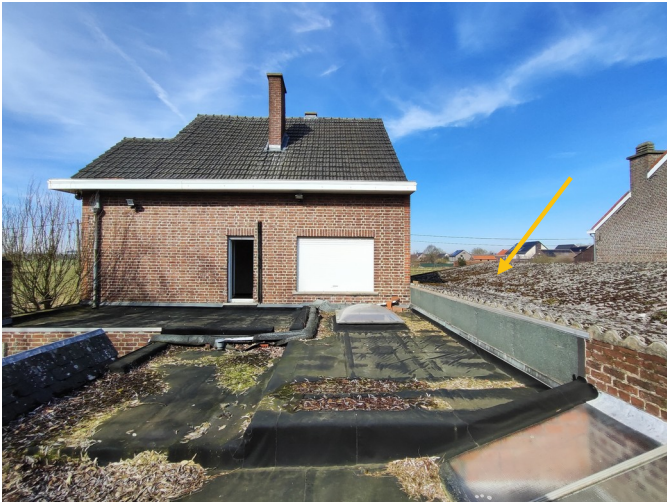
## Fiche 10: Golfplaten tegen de linkerkant van de woning (eigendom van buur)

Advies
