# Asbestinventarisatattest

Brielstraat 49, 9255 Buggenhout

Attestnummer : 20221207-000196.000

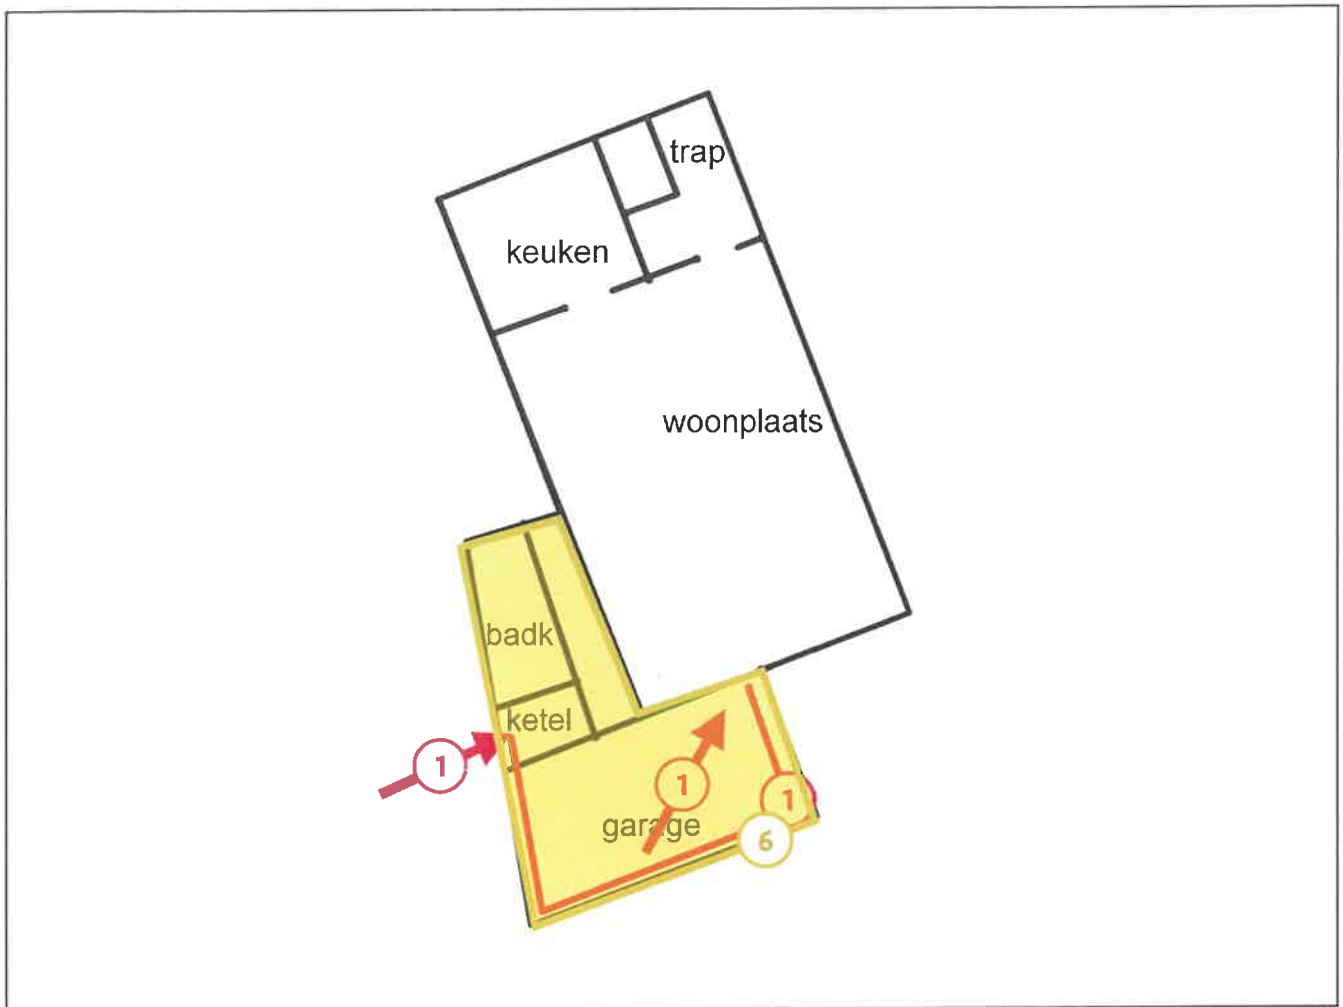
## Plan 1.1: gelijkvloers

| Beschrijving | Type | Actie |
|---|---|---|
| 1. leidingisolatie | Asbestmateriaal | Dringend verwijderen |
| 6. roofing | Asbestmateriaal | Zorgvuldig beheren |

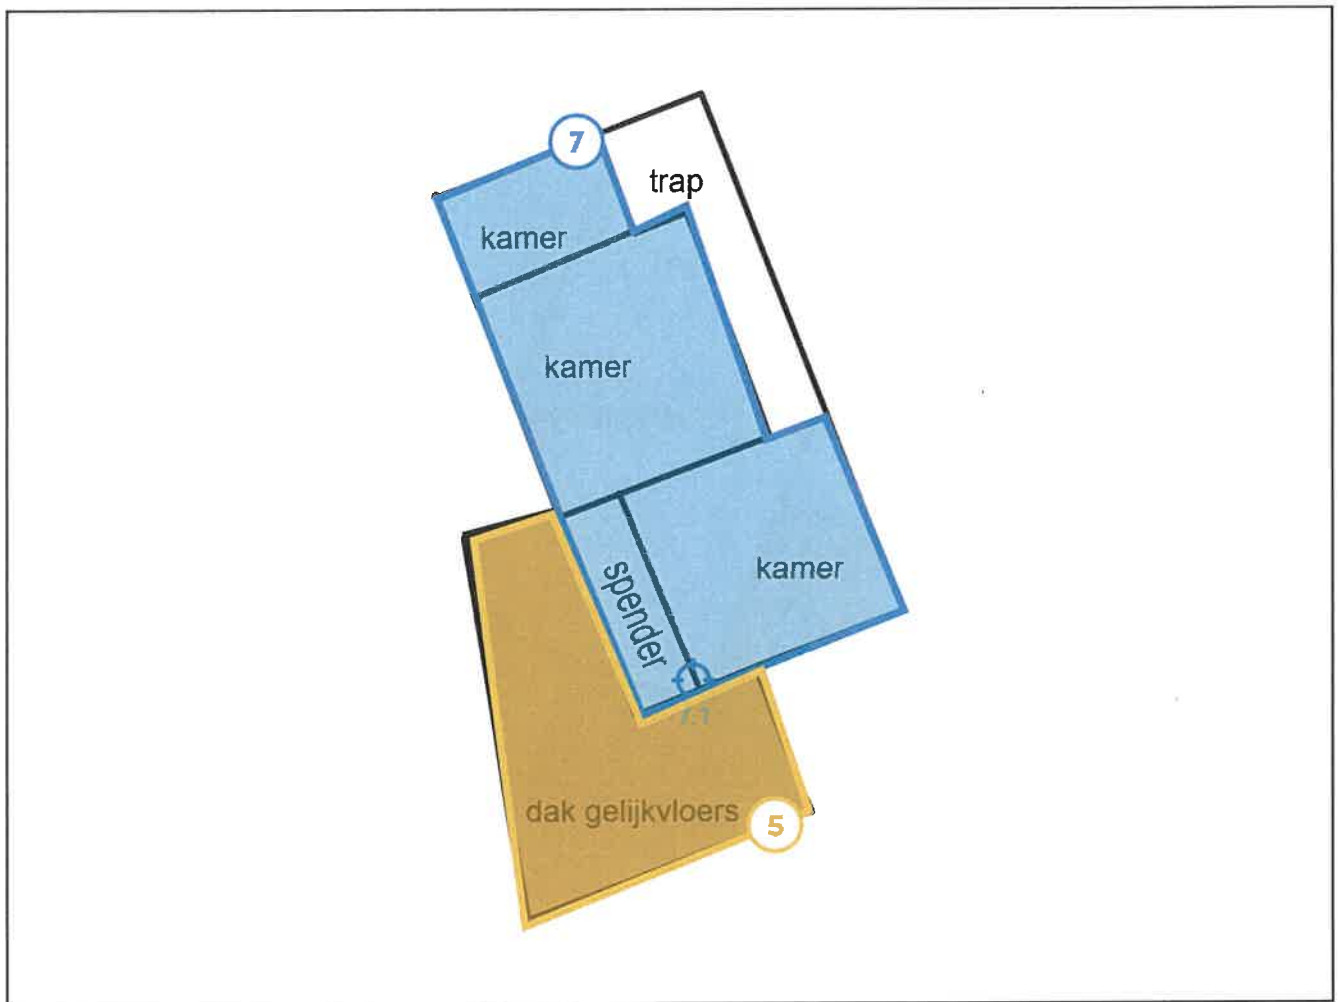
## Plan 1.2: eerste verdieping

| Beschrijving | Type | Actie |
|---|---|---|
| 5. roofing | Asbestmateriaal | Zorgvuldig beheren |
| 7. vinyl kamers | Geen asbest | - |

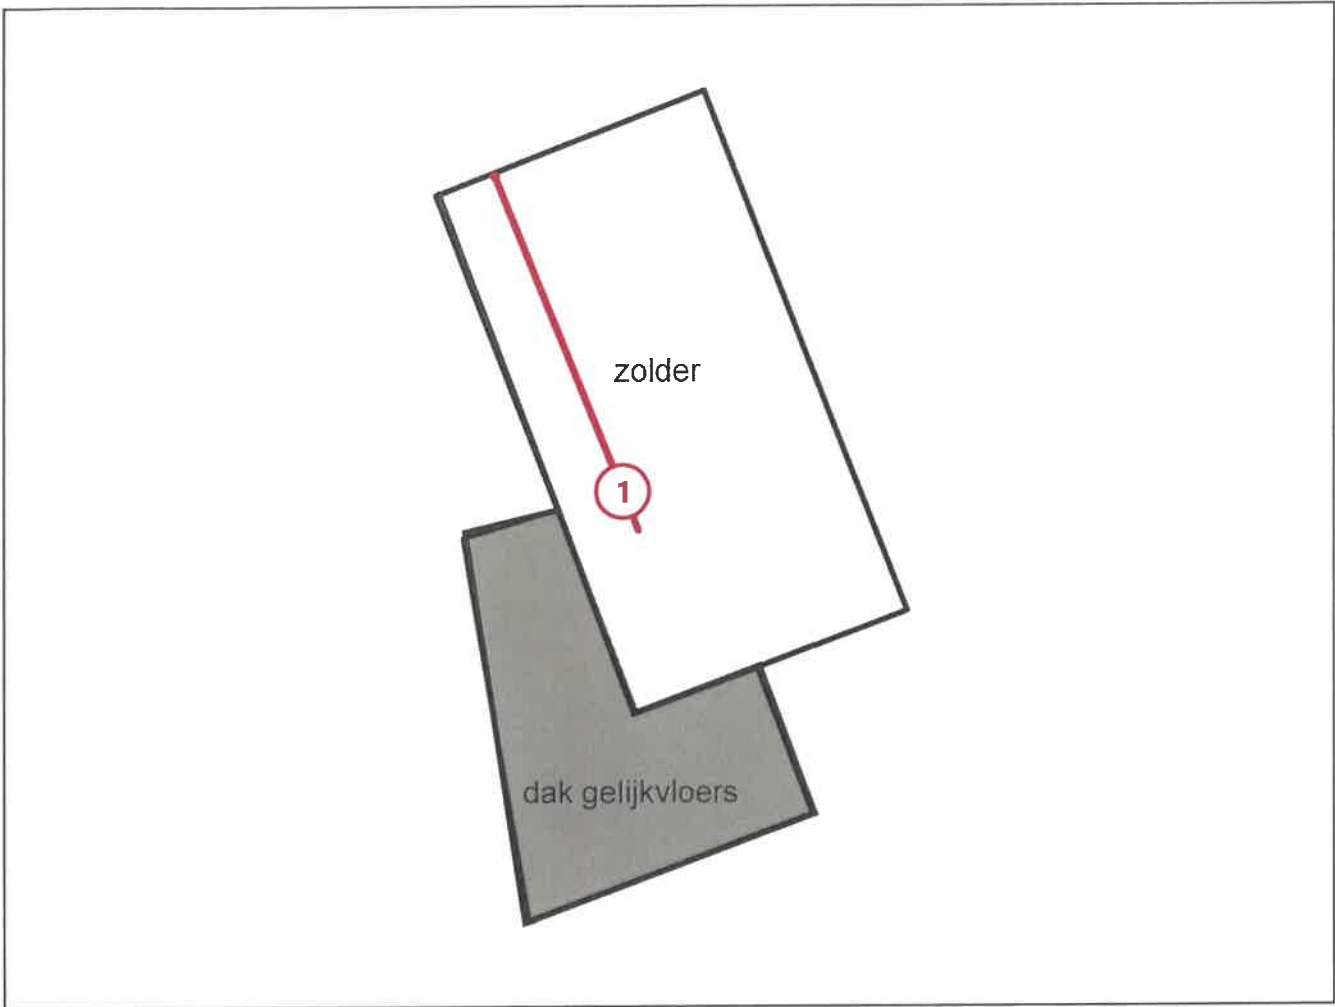
### Plan 1.3: zolder

| Beschrijving | Type | Actie |
|---|---|---|
| 1. leidingisolatie | Asbestmateriaal | Dringend verwijderen |

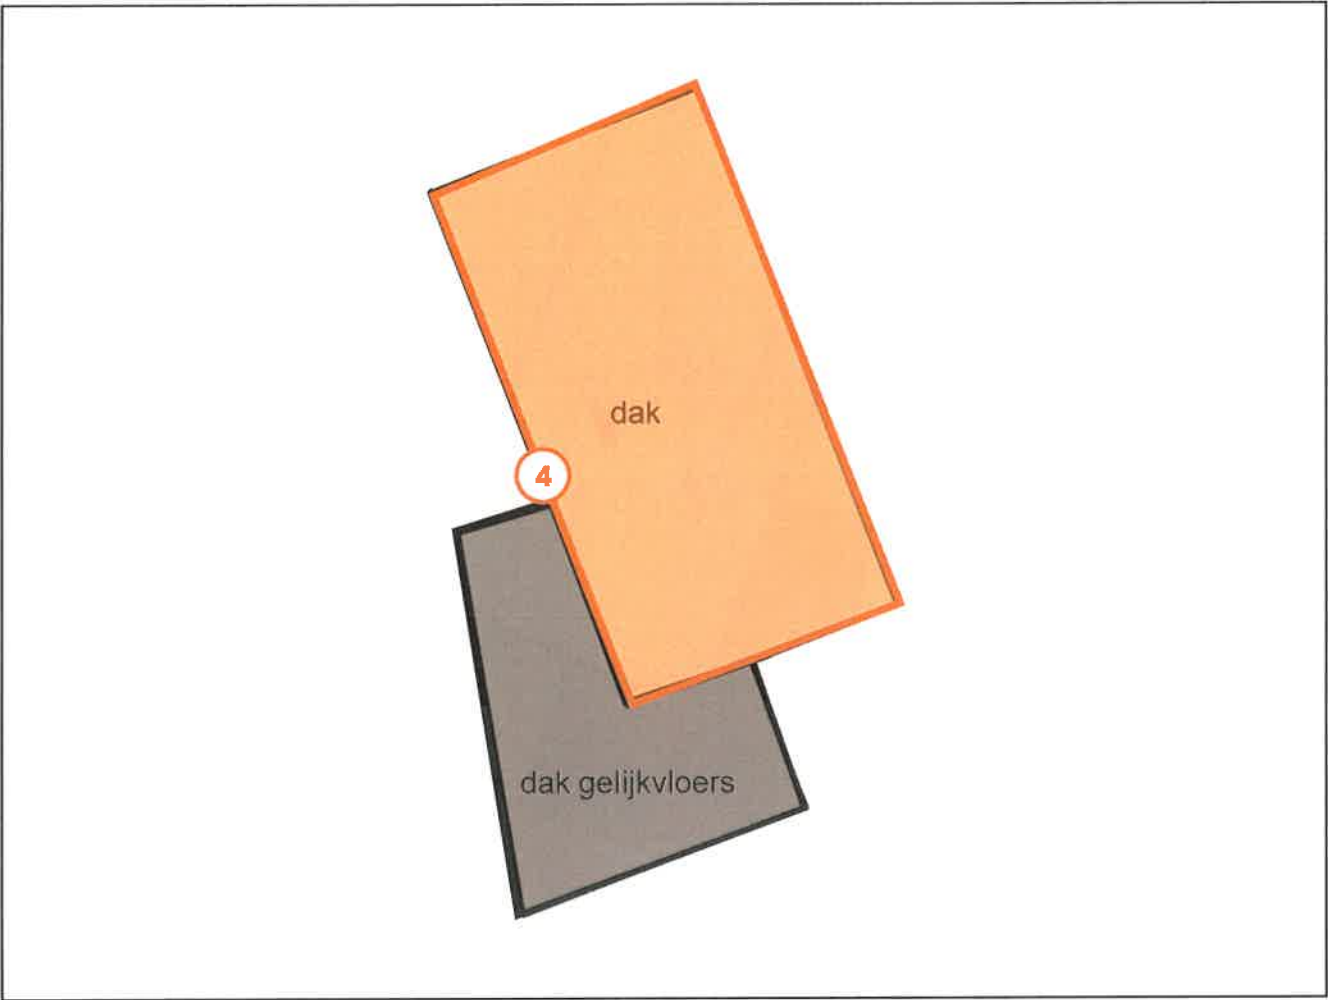
## Plan 1.4: dak

| Beschrijving | Type | Actie |
|---|---|---|
| 4. dakbedekking leien | Asbestmateriaal | Verwijderen |

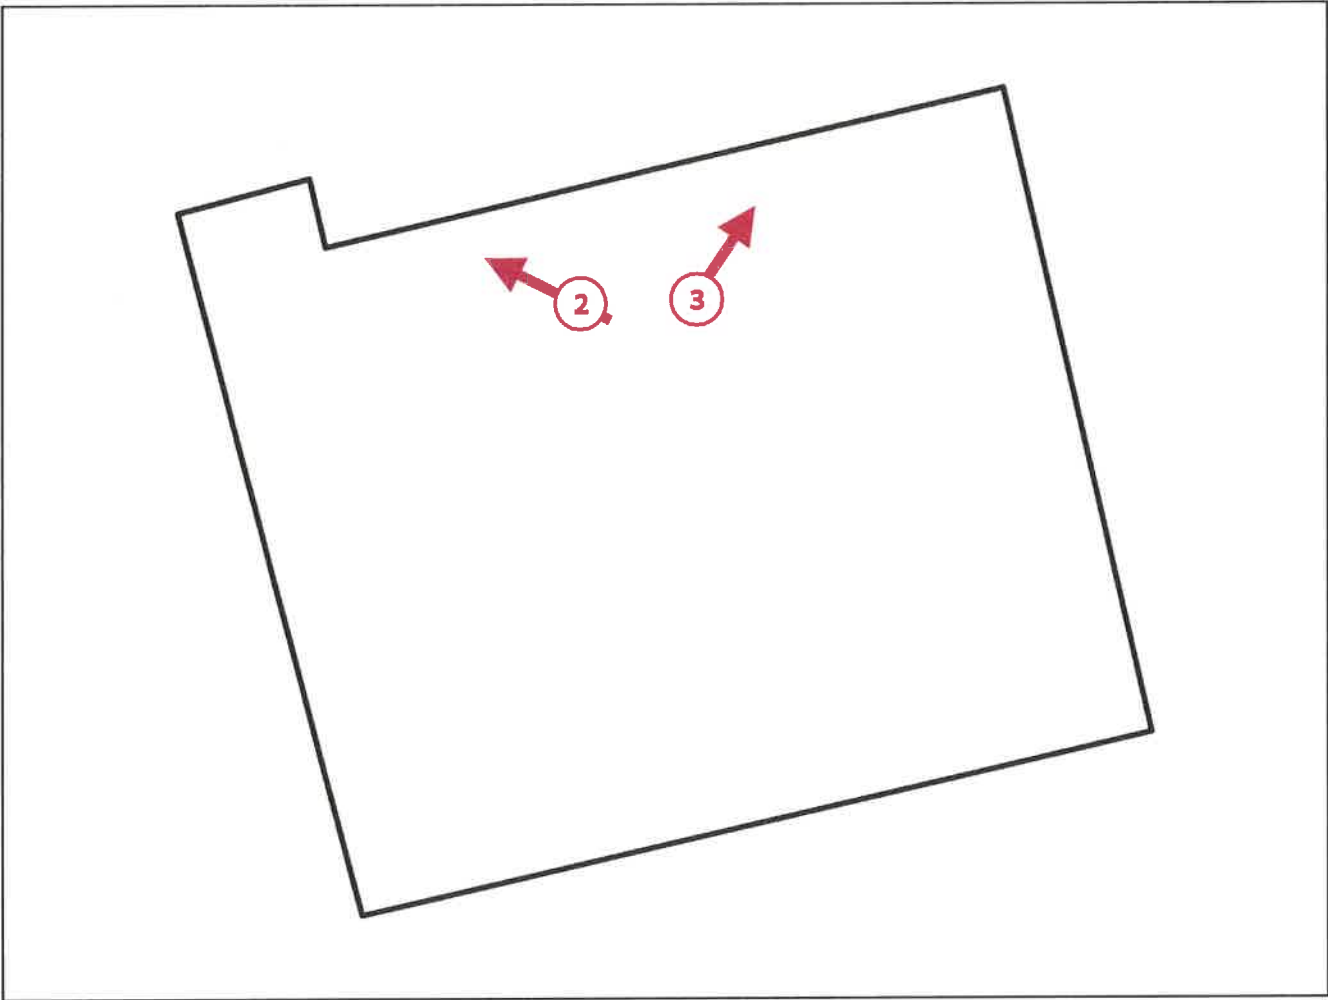
## Plan 2.1: garage

| Beschrijving | Type | Actie |
|---|---|---|
| 2. lei | Asbestmateriaal | Dringend verwijderen |
| 3. nokstuk golfplaat | Asbestmateriaal | Dringend verwijderen |

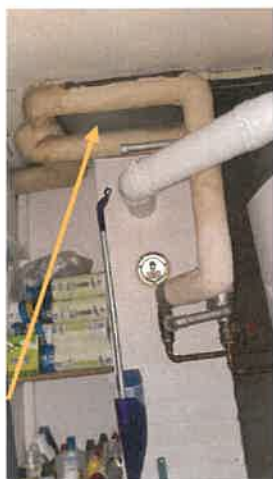
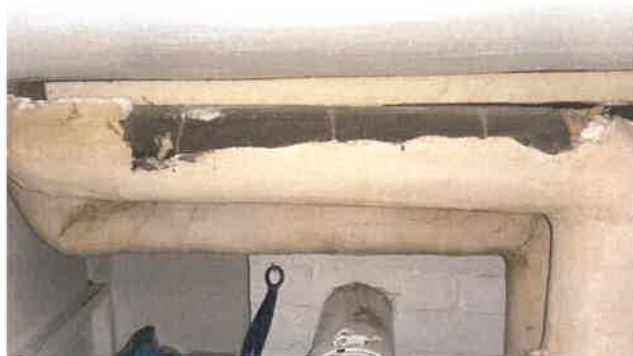
## Fiche 1: leidingisolatie

| Eindbeoordeling materiaalrisico | Hoog materiaalrisico en/of hoge kans op vezelvrijgave |

| Gebondenheid | Categorie 2: niet-hechtgebonden met matrix |
| Asbestsoort (vezeltype) | Crocidoliet aanwezig |
| Asbestconcentratie | Hoog ( $\geq 50\%$ ) |
| Afschermingsgraad van het gehele materiaal | Geheel of deels (ook) vrij aan de binnenlucht |
| Toestand van het materiaal | Matig beschadigd, matig verweerd |

| Beschrijving | leidingisolatie |

**Dringend verwijderen**

- Zorg voor een veilig beheer. Vermijd het beschadigen van het asbestmateriaal. Controleer de toestand jaarlijks op wijzigingen.
- Scherm in afwachting van verwijdering het asbestmateriaal af van luchtstromingen en verstoring: bijvoorbeeld door het te verpakken, te fixeren, af te dekken, signalisatie - afbakening aan te brengen, ...
- Zorg voor een veilig beheer en verwijder dit asbestmateriaal wanneer het bij werken eenvoudig bereikbaar wordt. Controleer de toestand jaarlijks op wijzigingen.

- Hermetische zone (erkend asbestverwijderaar) wetgevend luik

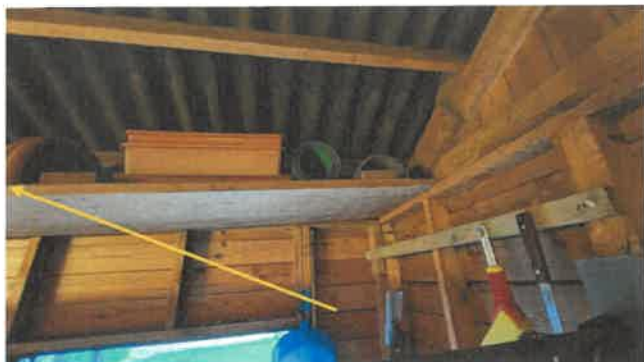
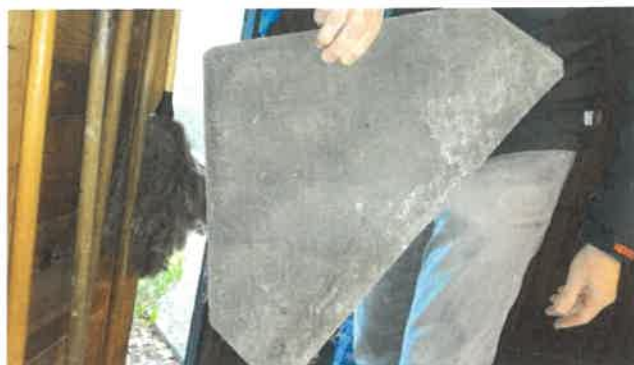
| Beschrijving | lei |
| Type afvalstof | Betreft stock-voorraad of gedemonteerde asbestmaterialen |
| Asbestmaterialen | <ul style="list-style-type: none"><li>• Dak- en gevelbekleding - Lei, shingle</li></ul> |
| Hoeveelheid (gewicht - aantal) | <ul style="list-style-type: none"><li>• 2,00 kg - 9 stuks</li></ul> |

**Dringend verwijderen**

- Verwijder het asbestafval.

- Eenvoudige handelingen: mag via doe-het-zelf of door werknemer(s) met opleidingsattest eenvoudige handelingen  
hechtgebonden niet verweerd breng ingepakt naar erkende verwerker

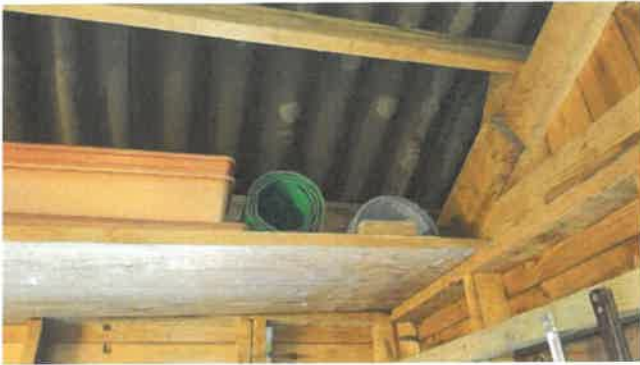
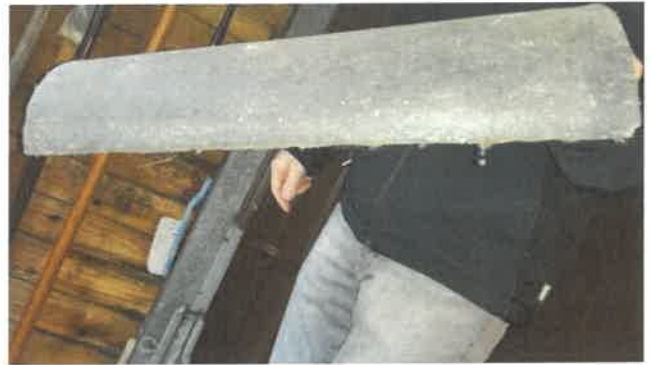
## Fiche 3: nokstuk golfplaat

| Beschrijving | nokstuk golfplaat |
| Type afvalstof | Betreft stock-voorraad of gedemonteerde asbestmaterialen |
| Asbestmaterialen | <ul style="list-style-type: none"><li>• Dak- en gevelbekleding - Nok, windveer, boeiboord</li></ul> |
| Hoeveelheid (gewicht - aantal) | <ul style="list-style-type: none"><li>• 7,00 kg - 1 stuk</li></ul> |

**Dringend verwijderen**

- Verwijder het asbestafval.

- Eenvoudige handelingen: mag via doe-het-zelf of door werknemer(s) met opleidingsattest eenvoudige handelingen  
gelieve het asbeststuk ingepakt naar een erkende verwerker te brengen

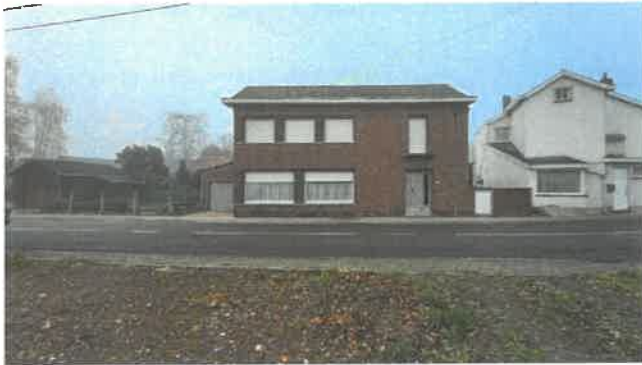
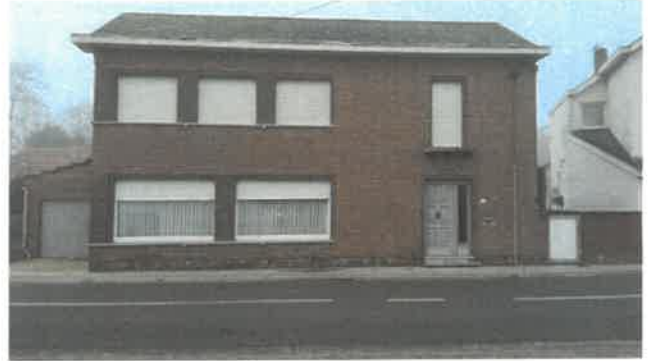
## Fiche 4: dakbedekking leien

| Eindbeoordeling materiaalrisico | Verhoogd materiaalrisico en/of verhoogde kans op vezelvrijgave |

| Gebondenheid | Categorie 1: hechtgebonden in oorsprong |
| Asbestsoort (vezeltype) | Crocidoliet aanwezig |
| Asbestconcentratie | Laag (< 50%) |
| Afschermingsgraad van het gehele materiaal | Geheel of deels vrij van de buitenlucht |
| Toestand van het materiaal | Matig beschadigd, matig verweerd |

| Beschrijving | dakbedekking leien |

**Verwijderen**

- Zorg voor een veilig beheer. Vermijd het beschadigen van het asbestmateriaal. Controleer de toestand jaarlijks op wijzigingen.
- Zorg voor een veilig beheer en verwijder dit asbestmateriaal wanneer het bij werken eenvoudig bereikbaar wordt. Controleer de toestand jaarlijks op wijzigingen.

- Eenvoudige handelingen: mag via doe-het-zelf of door werknemer(s) met opleidingsattest eenvoudige handelingen door werknemer(s) met opleidingsattest eenvoudige handelingen

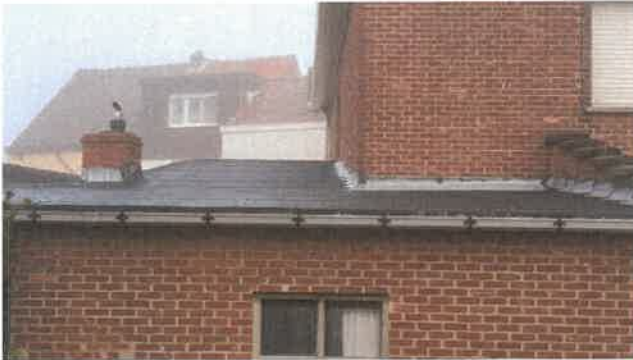
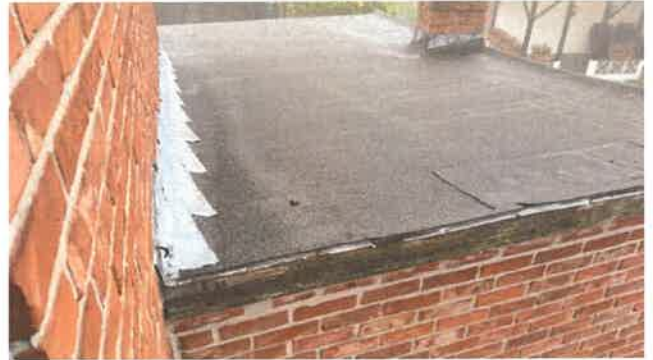
| Eindbeoordeling materiaalsrisico | Laag materiaalsrisico en/of verlaagde kans op vezelvrijgave |

| Gebondenheid | Categorie 1: hechtgebonden in oorsprong |
| Asbestsoort (vezeltype) | Crocidoliet aanwezig |
| Toestand van het materiaal | Licht beschadigd, licht verweerd. Intact materiaal type Pical – asbestboard of categorie III 'gebondenheid' |

| Beschrijving | roofing |
| Primaire drager | Schuin dak |

**Zorgvuldig beheren**

- Zorg voor een veilig beheer. Vermijd het beschadigen van het asbestmateriaal. Controleer de toestand jaarlijks op wijzigingen.

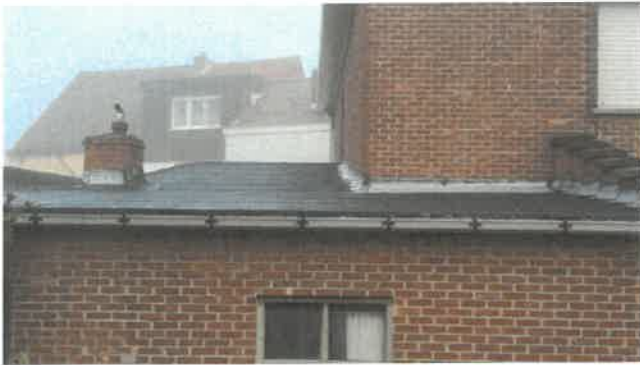
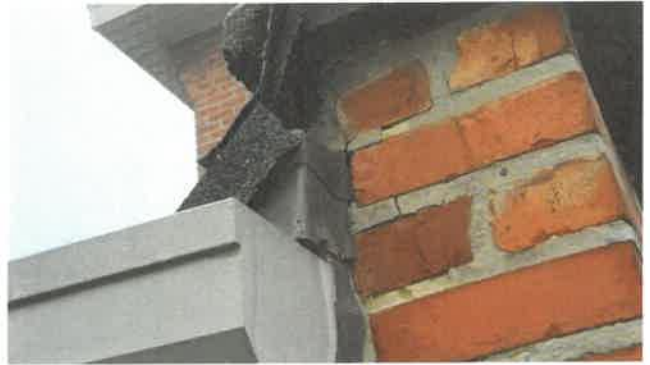
| Eindbeoordeling materiaalsrisico | Laag materiaalsrisico en/of verlaagde kans op vezelvrijgave |

| Gebondenheid | Categorie 1: hechtgebonden in oorsprong |
| Asbestsoort (vezeltype) | Crocidoliet aanwezig |
| Toestand van het materiaal | Licht beschadigd, licht verweerd. Intact materiaal type Pical – asbestboard of categorie III 'gebondenheid' |

| Beschrijving | roofing |
| Primaire drager | Plat dak |

**Zorgvuldig beheren**

- Zorg voor een veilig beheer. Vermijd het beschadigen van het asbestmateriaal. Controleer de toestand jaarlijks op wijzigingen.

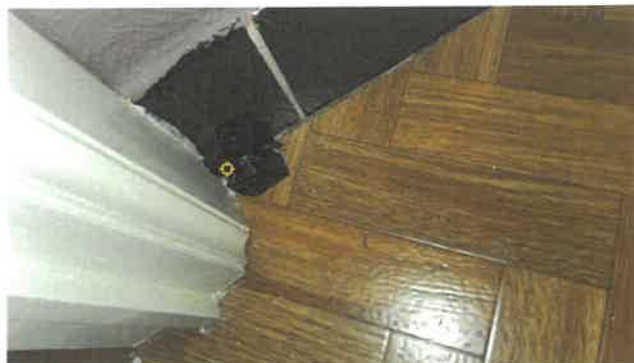
## Fiche 7: vinyl kamers

Geen asbest

| # | Type | Referentie | Resultaat |
|---|---|---|---|
| 7.1 | Puntmonster | 002 | Geen asbest |
