Asbestinventarisatetest

Grote Steenweg 185, 3350 Linter

Attestnummer : 20260302-000286.000

Uitgegeven op : 02.03.2026

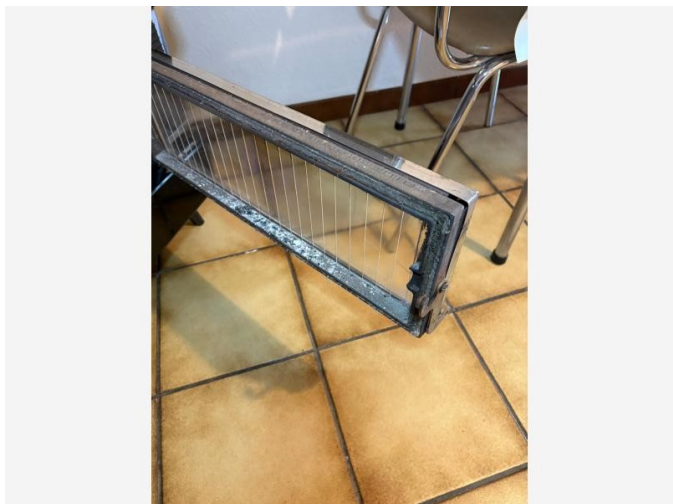
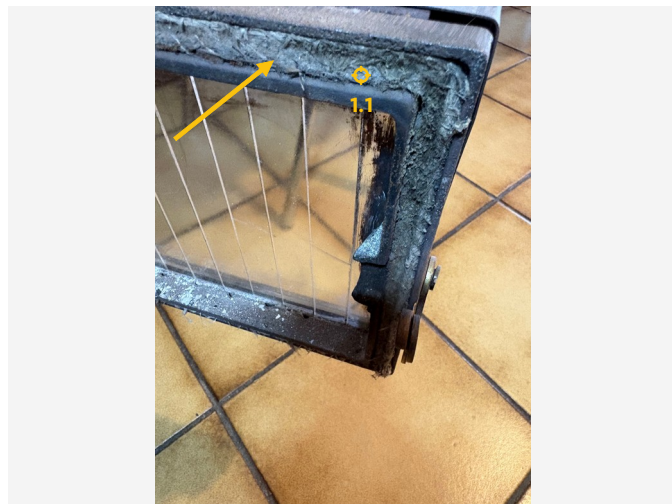
Het asbestmateriaal valt onder de mijlpaal van 2034.

Eindbeoordeling materiaalrisico	Hoog materiaalrisico en/of hoge kans op vezelvrijgave
---------------------------------	---

Gebondenheid	Categorie 3: niet-hechtgebonden met weinig of geen matrix
Asbestsoort (vezeltype)	Alleen chrysotiel
Asbestconcentratie	Hoog ($\geq 50\%$)
Afschermingsgraad van het gehele materiaal	Geheel of deels (ook) vrij aan binnenluchtstromen
Toestand van het materiaal	Licht beschadigd, licht verweerd. Intact calciumsilicaatmateriaal of categorie III 'gebondenheid'

#	Type	Referentie	Resultaat
1.1	Puntmonster	S08	Chrysotiel

Beschrijving	Kachelkoord (keuken naast living)
Omgeving	Grenst aan binnen- en buitenlucht
Primaire drager	HVAC infrastructuur en uitrusting
Asbestmateriaal	Koord, lint, band, strip
Bindmiddel van asbestmateriaal	Weinig of geen bindmiddel (textiel, bevloeking, ...)
Gebondenheid op basis van bindmiddel	Niet-hechtgebonden
Hoeveelheid (lengte - omtrek - aantal)	<ul style="list-style-type: none">• 1,50 m - 2,00 cm - 1 stuk
Totale oppervlakte	0,03 m ²
Eenvoudig bereikbaar	Ja
Bevestigingswijze	<ul style="list-style-type: none">• Geklemd
Identificatiemethode	Een monstername door de asbestdeskundige met laboanalyse door een asbestlabo.
Destructieve handeling voor identificatie	Nee

- Zorg voor een veilig beheer. Vermijd het beschadigen van het asbestmateriaal. Controleer de toestand jaarlijks op wijzigingen.
- Verwijder dit asbestmateriaal zo snel mogelijk. Volg de toestand goed op.

- Eenvoudige handelingen: enkel door erkend asbestverwijderaar
Het grootste gevaar van asbestkoord schuilt in de minuscule asbestvezels die vrijkomen wanneer het materiaal beschadigd wordt. Als deze vezels worden ingeademd, kunnen ze zich nestelen in de longen en daar ernstige gezondheidsproblemen veroorzaken, zoals asbestose, longkanker en mesothelioom. Laat deze verwijderen door een erkend asbestverwijderaar. Zorg voor een attest van verwijdering om te kunnen bewijzen dat je deze veilig hebt laten verwijderen.

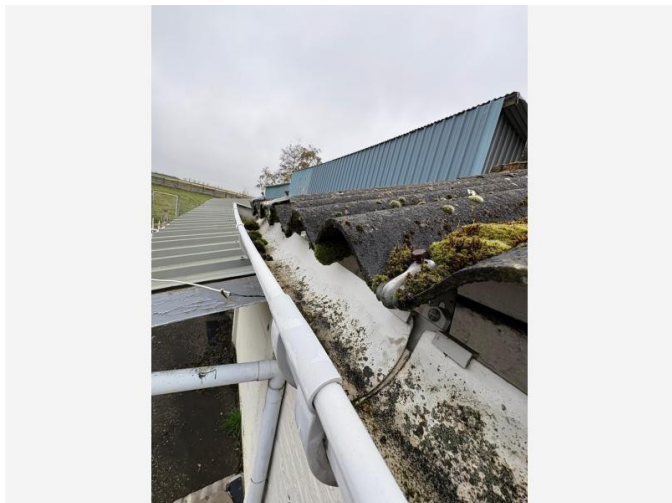
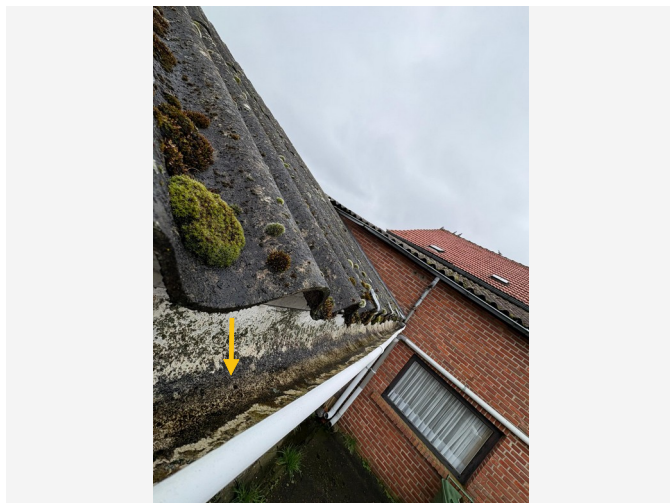
Fiche 3: Slib in dakgoot onder golfplaten op de berging

Het asbestmateriaal valt onder de mijlpaal van 2040.

Beschrijving	Slib in dakgoot onder golfplaten op de berging
Type afvalstof	Betreft resten (contaminatie) van verwerking of beschadiging
Type resten (contaminatie)	<ul style="list-style-type: none">Stof, deeltjes < 4 mm, flinters, gruis (vermengd in materiaal)
Besmette materialen	<ul style="list-style-type: none">Organisch materiaal (mos, mest, vegetatie, ...)
Bron van de resten	Deeltjes die afgespoeld zijn van de golfplaten liggen nog in de dakgoot.
Omgeving	Buiten
Primaire drager	Schuin dak
Gebondenheid resten	Niet hecht
Hoeveelheid (gewicht - aantal)	<ul style="list-style-type: none">0,55 kg - 1 stuk
Totaal gewicht	0,55 kg
Eenvoudig bereikbaar	Ja
Identificatiemethode	De asbestdeskundige beoordeelt het materiaal als asbestverdacht en dus asbesthoudend, en dit zonder monstername.

- Verwijder het asbestafval.

- Eenvoudige handelingen: mag via doe-het-zelf of door werknemer(s) met opleidingsattest eenvoudige handelingen
Bij het verwijderen van slib moet deze verpakt worden in dubbelzijdige plastic voorzien voor asbestafval. Het slib moet gefixeerd worden zodat het zich niet kan verspreiden tijdens het verwijderen. Zorg voor de nodige persoonlijke beschermingsmiddelen (handschoenen, FFP3 masker, afwasbaar schoeisel, wegwerpovertal tyvek type 5/6) . Kijk op www.limburg.net waar je dit afval veilig kan verwijderen. Gebruik het water niet zolang er asbestafval inzit en de onderdakplaten aanwezig zijn. Raadpleeg de actuele wetgeving op de website van OVAM. Vermijdt de toepassing te beschadigen. Breng ze binnen bij het containerpark in de container voor asbestafval. Voor info over het verwijderen van asbestmateriaal kan je terecht op www.limburg.net of achteraan in de toelichting van dit asbestattest. De website <https://ovam.vlaanderen.be/voorzorgsmaatregelen-bij-asbestverwijdering> geven je ook meer informatie over het verwijderen van dit soort toepassingen.

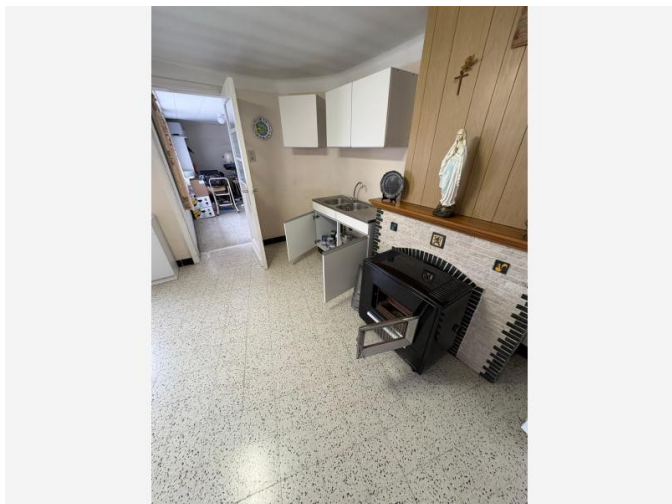
Het asbestmateriaal valt onder de mijlpaal van 2034.

Eindbeoordeling materiaalrisico	Hoog materiaalrisico en/of hoge kans op vezelvrijgave
---------------------------------	---

Gebondenheid	Categorie 3: niet-hechtgebonden met weinig of geen matrix
Asbestsoort (vezeltype)	Alleen chrysotiel
Asbestconcentratie	Hoog ($\geq 50\%$)
Afschermingsgraad van het gehele materiaal	Geheel of deels (ook) vrij aan binnenluchtstromen
Toestand van het materiaal	Licht beschadigd, licht verweerd. Intact calciumsilicaatmateriaal of categorie III 'gebondenheid'

#	Type	Referentie	Resultaat
4.1	Puntmonster	S13	Chrysotiel

Beschrijving	Kachelkoord in de bijkeuken/berging
Omgeving	Binnen
Primaire drager	HVAC infrastructuur en uitrusting
Asbestmateriaal	Koord, lint, band, strip
Bindmiddel van asbestmateriaal	Weinig of geen bindmiddel (textiel, bevolking, ...)
Gebondenheid op basis van bindmiddel	Niet-hechtgebonden
Hoeveelheid (lengte - omtrek - aantal)	• 1,50 m - 2,00 cm - 1 stuk
Totale oppervlakte	0,03 m ²
Eenvoudig bereikbaar	Ja
Bevestigingswijze	• Geklemd
Identificatiemethode	Een monstername door de asbestdeskundige met laboanalyse door een asbestlabo.
Destructieve handeling voor identificatie	Nee

- Zorg voor een veilig beheer. Vermijd het beschadigen van het asbestmateriaal. Controleer de toestand jaarlijks op wijzigingen.
- Verwijder dit asbestmateriaal zo snel mogelijk. Volg de toestand goed op.

- Eenvoudige handelingen: enkel door erkend asbestverwijderaar
Het grootste gevaar van asbestkoord schuilt in de minuscule asbestvezels die vrijkomen wanneer het materiaal beschadigd wordt. Als deze vezels worden ingeademd, kunnen ze zich nestelen in de longen en daar ernstige gezondheidsproblemen veroorzaken, zoals asbestose, longkanker en mesothelioom. Laat deze verwijderen door een erkend asbestverwijderaar. Zorg voor een attest van verwijdering om te kunnen bewijzen dat je deze veilig hebt laten verwijderen.

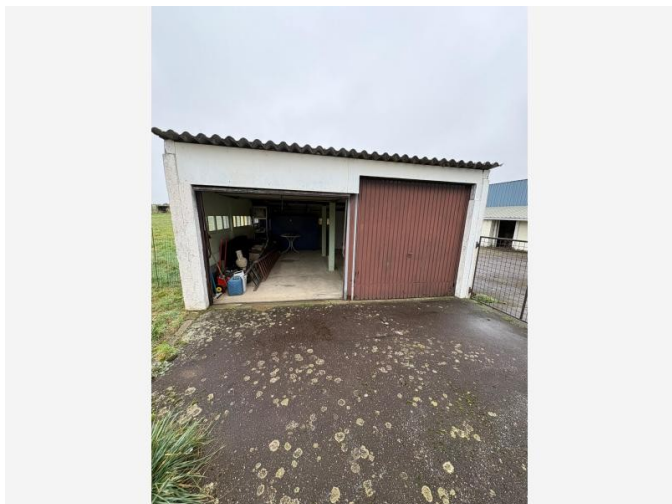
Het asbestmateriaal valt onder de mijlpaal van 2034.

Eindbeoordeling materiaalrisico	Laag materiaalrisico en/of verlaagde kans op vezelvrijgave
---------------------------------	--

Gebondenheid	Categorie 1: hechtgebonden in oorsprong
Asbestsoort (vezeltype)	Crocidoliet aanwezig
Asbestconcentratie	Laag (< 50%)
Afschermingsgraad van het gehele materiaal	Geheel of deels vrij aan de buitenlucht
Toestand van het materiaal	Onbeschadigd, niet verweerd

#	Type	Referentie	Resultaat
5.1	Puntmonster	S02	Crocidoliet, Chrysotiel

Beschrijving	Cementplaat boven poort garage
Omgeving	Buiten
Primaire drager	Wand buitenschil
Asbestmateriaal	Dak- en gevelbekleding - Plaat
Bindmiddel van asbestmateriaal	Cement
Gebondenheid op basis van bindmiddel	Hecht
Hoeveelheid (oppervlakte - dikte - aantal)	• 6,00 m ² - 1,00 cm - 1 stuk
Totaal volume	0,06 m ³
Eenvoudig bereikbaar	Ja
Bevestigingswijze	• Geschroefd
Identificatiemethode	Een monstername door de asbestdeskundige met laboanalyse door een asbestlabo.
Destructieve handeling voor identificatie	Nee

- Zorg voor een veilig beheer. Vermijd het beschadigen van het asbestmateriaal. Controleer de toestand jaarlijks op wijzigingen.
- Verwijder dit asbestmateriaal zo snel mogelijk. Volg de toestand goed op.

- Eenvoudige handelingen: enkel door erkend asbestverwijderaar
De plaat bevat niet hechtgebonden asbest waardoor verwijdering enkel door een erkend asbestverwijderaar is toegelaten. De platen kunnen heel makkelijk breken en de asbest kan zich verspreiden over heel de ruimte. Zorg ervoor dat de verwijderaar je een attest van verwijdering kan maken. Zorg ervoor dat je deze platen niet beschadigt want asbest kan zich zeer makkelijk verspreiden. Mits het hier om een plaats gaat met veel beweging is het aan te raden deze platen zo snel mogelijk te verwijderen.

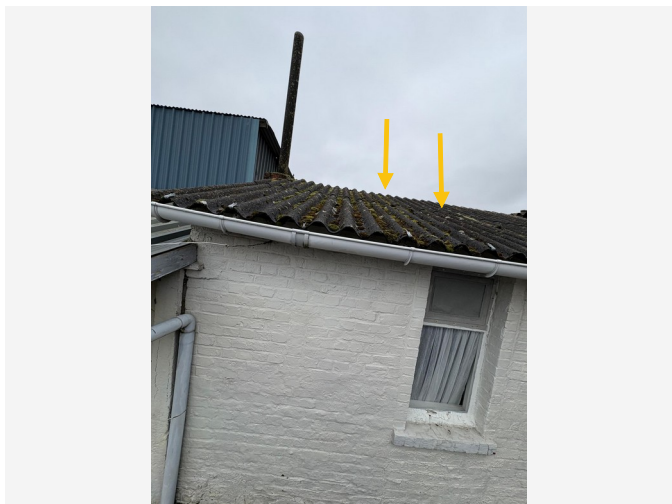
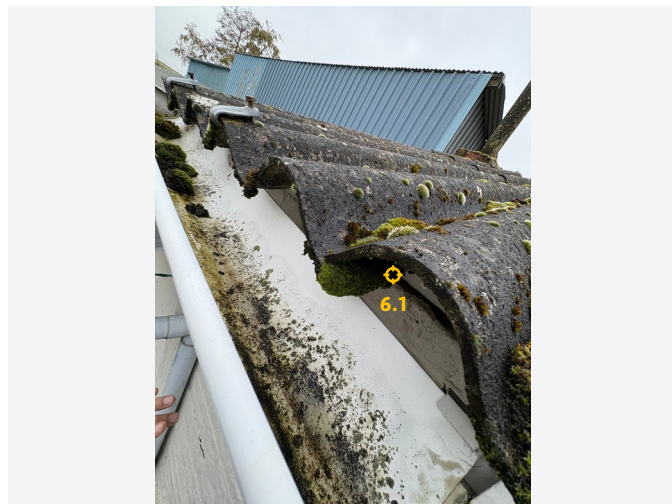
Het asbestmateriaal valt onder de mijlpaal van 2034.

Beschrijving	Golfplaten boven berging
Omgeving	Buiten
Primaire drager	Schuin dak
Asbestmateriaal	Dak- en gevelbekleding - Golfplaat
Bindmiddel van asbestmateriaal	Cement
Gebondenheid op basis van bindmiddel	Hecht
Hoeveelheid (oppervlakte - aantal)	<ul style="list-style-type: none">• 30,00 m² - 1 stuk
Totale oppervlakte	30,00 m ²
Eenvoudig bereikbaar	Ja
Bevestigingswijze	<ul style="list-style-type: none">• Geschroefd
Identificatiemethode	Een monstername door de asbestdeskundige met laboanalyse door een asbestlabo.
Destructieve handeling voor identificatie	Nee

- Zorg voor een veilig beheer. Vermijd het beschadigen van het asbestmateriaal. Controleer de toestand jaarlijks op wijzigingen.
- Verwijder dit asbestmateriaal zo snel mogelijk. Volg de toestand goed op.
- Hemelwater dat afspoelt van asbestcement daken of gevels kan asbestdeeltjes bevatten. Gebruik het enkel voor gesloten circuits (bv. spoelen toiletten). Reinig na het vervangen van het dak of de gevel de dakgoten en regenwaterput of -ton om asbesthoudend sediment of slib te verwijderen

- Eenvoudige handelingen: mag via doe-het-zelf of door werknemer(s) met opleidingsattest eenvoudige handelingen
Raadpleeg de actuele wetgeving op de website van OVAM. Onder strikte voorwaarden is het eventueel toegestaan om deze toepassing zelf te verwijderen. Deze mogen verwijderd worden via doe het zelf mits het in acht nemen van de persoonlijke beschermingsmiddelen en het dubbel verpakken van de materialen. Deze mogen enkel naar de voor asbest voorziene stortplaatsen. Opgelet dat je deze niet breekt bij het verwijderen. Verwijderen in dubbele verpakking bij containerpark bij het asbestafval. Zorg voor de nodige persoonlijke beschermingsmiddelen (FFP3 masker + handschoenen+afspoelbaar schoeisel+wegwerpoverall

(minimaal Categorie 3, Type 5/6) tijdens het verwijderen. Voor info over het verwijderen van asbestmateriaal kan je terecht op www.limburg.net of achteraan in de toelichting van dit asbestattest. De website <https://ovam.vlaanderen.be/voorzorgsmaatregelen-bij-asbestverwijdering> geven je ook meer informatie over het verwijderen van dit soort toepassingen. Of kijk voor meer informatie achteraan in dit attest.

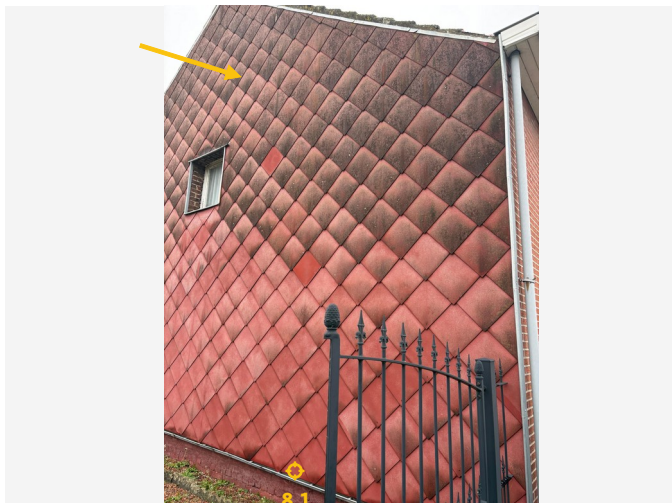
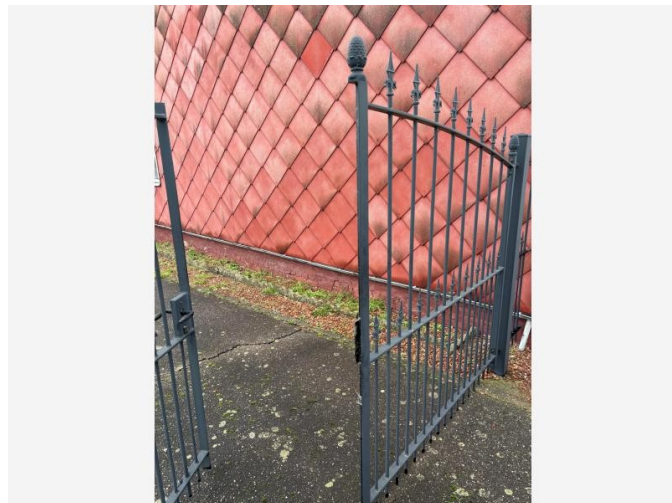
Fiche 8: Leien aan de zijkant van het huis (links als je op straat staat)

Beschrijving	Leien aan de zijkant van het huis (links als je op straat staat)
Omgeving	Buiten
Primaire drager	Wand buitenschil
Asbestmateriaal	Dak- en gevelbekleding - Lei, shingle
Bindmiddel van asbestmateriaal	Cement
Gebondenheid op basis van bindmiddel	Hecht
Hoeveelheid (oppervlakte - aantal)	<ul style="list-style-type: none">• 60,00 m² - 1 stuk
Totale oppervlakte	60,00 m ²
Eenvoudig bereikbaar	Ja
Bevestigingswijze	<ul style="list-style-type: none">• Verlijmd, ingegoten, versmeerd
Identificatiemethode	Een monstername door de asbestdeskundige met laboanalyse door een asbestlabo.
Destructieve handeling voor identificatie	Nee

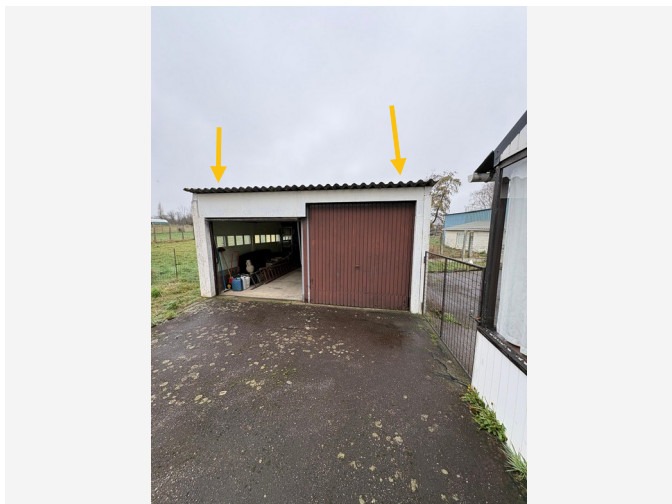
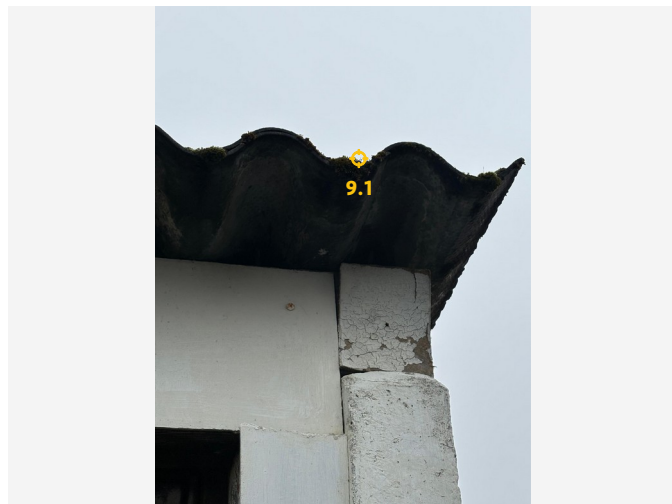
Beschrijving	Golfplaat op garage
Omgeving	Buiten
Primaire drager	Schuin dak
Asbestmateriaal	Dak- en gevelbekleding - Golfplaat
Bindmiddel van asbestmateriaal	Cement
Gebondenheid op basis van bindmiddel	Hecht
Hoeveelheid (oppervlakte - aantal)	<ul style="list-style-type: none">• 40,00 m² - 1 stuk
Totale oppervlakte	40,00 m ²
Eenvoudig bereikbaar	Ja
Bevestigingswijze	<ul style="list-style-type: none">• Geschroefd
Identificatiemethode	Een monstername door de asbestdeskundige met laboanalyse door een asbestlabo.
Destructieve handeling voor identificatie	Nee

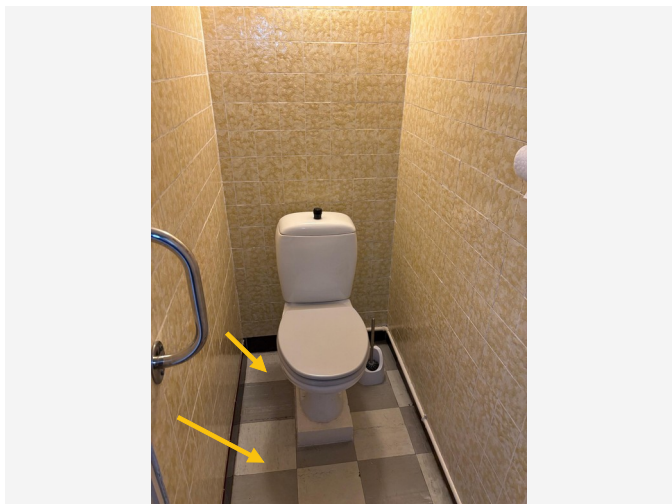
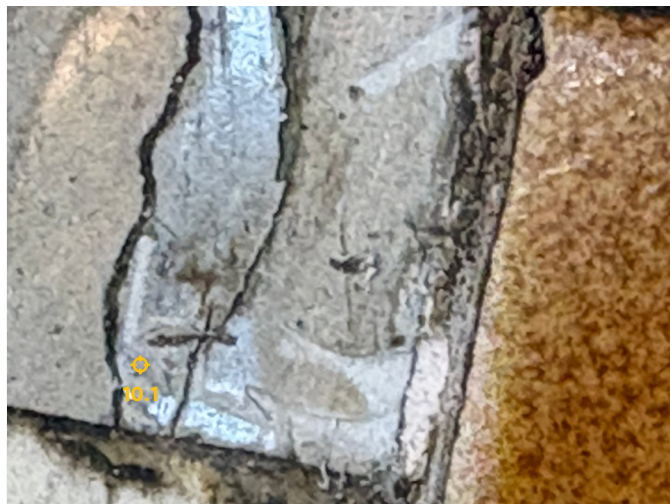
Beschrijving	Vinyl tegels wc
Omgeving	Binnen
Primaire drager	Vloer
Asbestmateriaal	Prefab - afwerking - Tegel
Bindmiddel van asbestmateriaal	Kunststof of -hars
Gebondenheid op basis van bindmiddel	Hecht
Hoeveelheid (oppervlakte - dikte - aantal)	• 5,00 m ² - 0,98 cm - 1 stuk
Totaal volume	0,049 m ³
Eenvoudig bereikbaar	Ja
Bevestigingswijze	• Verlijmd, ingegoten, versmeerd
Identificatiemethode	Een monstername door de asbestdeskundige met laboanalyse door een asbestlabo.
Destructieve handeling voor identificatie	Nee

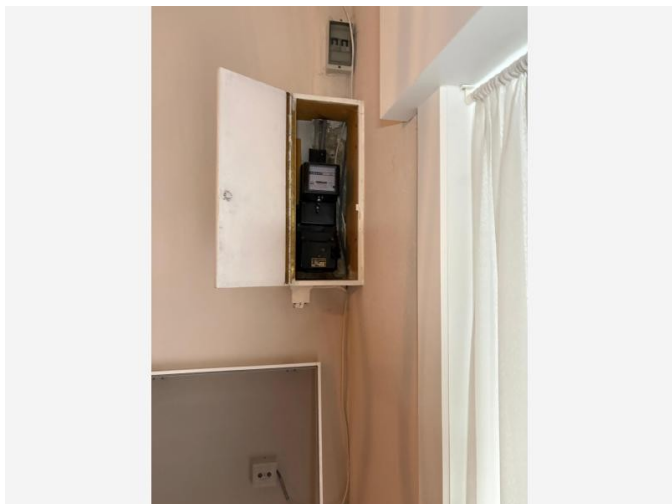
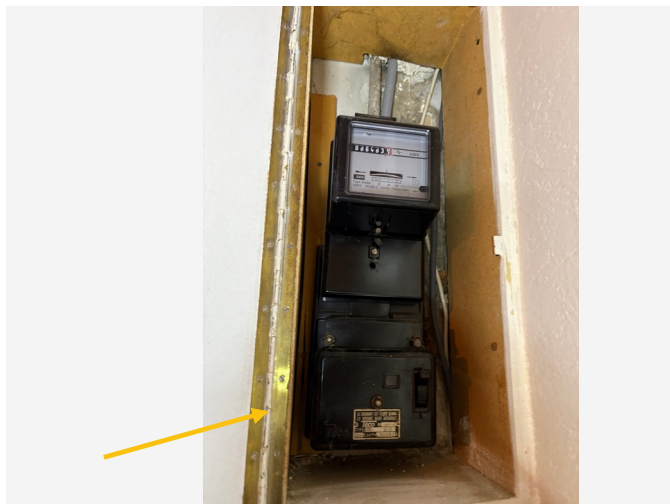
Beschrijving	Electriciteitskast in bakeliet
Omgeving	Binnen
Primaire drager	Communicatie en elektrische infrastructuur en uitrusting
Asbestmateriaal	Plaat, paneel, tablet - Type Bakeliet
Bindmiddel van asbestmateriaal	Kunststof of -hars
Gebondenheid op basis van bindmiddel	Hecht
Hoeveelheid (oppervlakte - dikte - aantal)	• 2,00 m ² - 1,00 cm - 1 stuk
Totaal volume	0,02 m ³
Eenvoudig bereikbaar	Ja
Bevestigingswijze	• Geschroefd
Identificatiemethode	De asbestdeskundige beoordeelt het materiaal als asbestverdacht en dus asbesthoudend, en dit zonder monsternamen. Motivatie: De materialen behoren niet toe aan de eigenaar voor wie de asbestdeskundige de asbestinventaris uitvoert.
Destructieve handeling voor identificatie	Nee

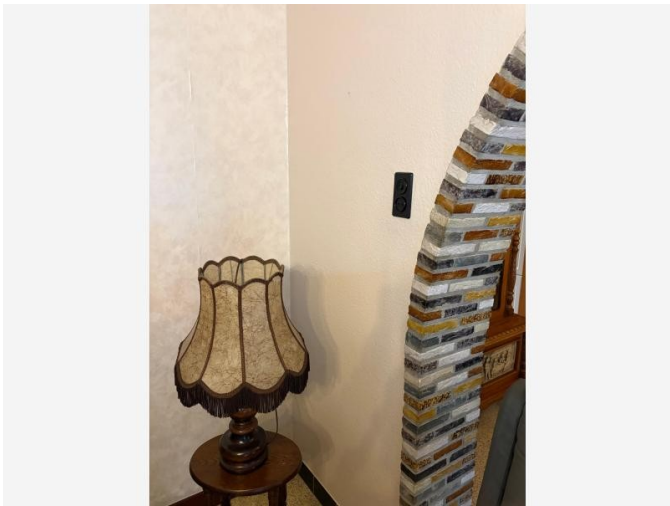
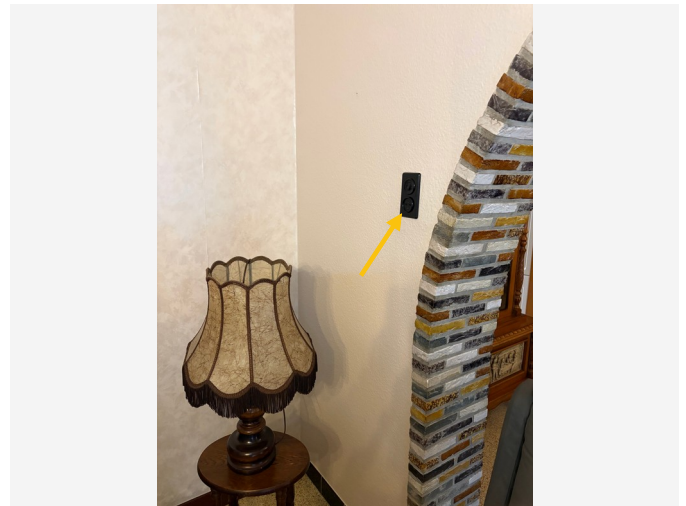
Beschrijving	Schakelaars in bakeliet
Omgeving	Binnen
Primaire drager	Communicatie en elektrische infrastructuur en uitrusting
Asbestmateriaal	Plaat, paneel, tablet - Type Bakeliet
Bindmiddel van asbestmateriaal	Kunststof of -hars
Gebondenheid op basis van bindmiddel	Hecht
Hoeveelheid (oppervlakte - dikte - aantal)	<ul style="list-style-type: none">• 0,25 m² - 1,00 cm - 11 stuks
Totaal volume	0,028 m ³
Eenvoudig bereikbaar	Ja
Bevestigingswijze	<ul style="list-style-type: none">• Geschroefd
Identificatiemethode	<p>De asbestdeskundige beoordeelt het materiaal als asbestverdacht en dus asbesthoudend, en dit zonder monstername.</p> <p>Motivatie: De monstername brengt andere schade aan dan schade die inherent is aan de monstername.</p>
Destructieve handeling voor identificatie	Nee

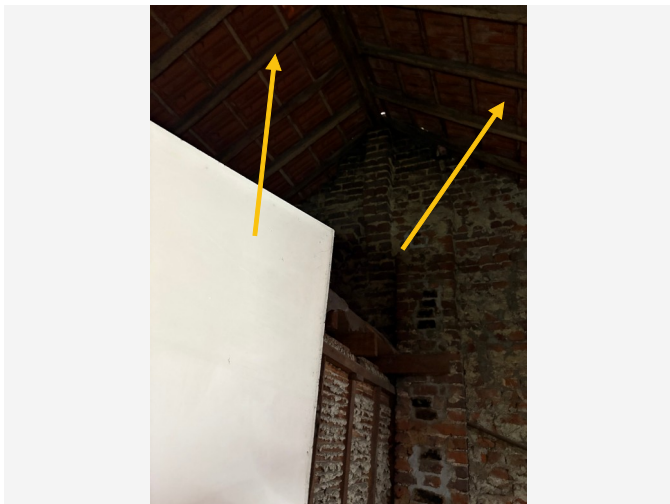
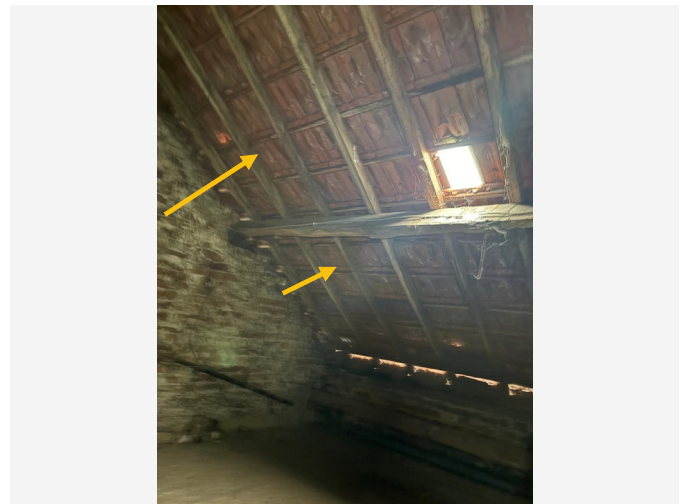
Beschrijving	Notitie	Terug te vinden op plannen
Fiche 37: Lift	-	-
Fiche 38: Geen onderdak onder de pannen	Op de zolder kunnen we vaststellen dat er geen onderdak aanwezig is onder de pannen van de woning.	Plan 1.3: 1e verdieping kopie 1
