Steenweg 79, 3570 Alken

Uitgegeven op : **18.06.2026**

## Niet-asbestveilig

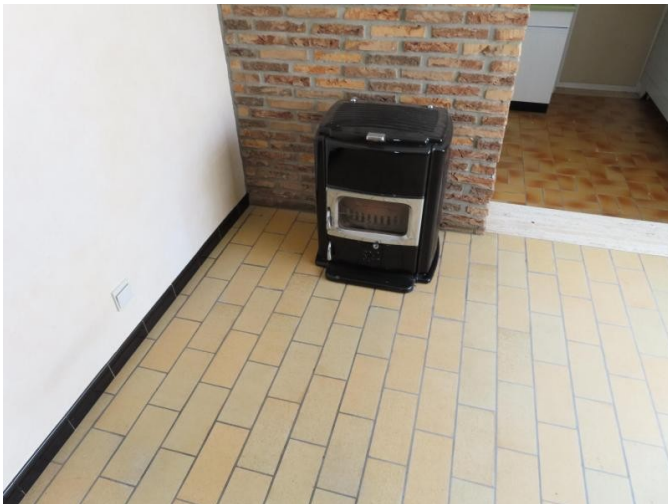
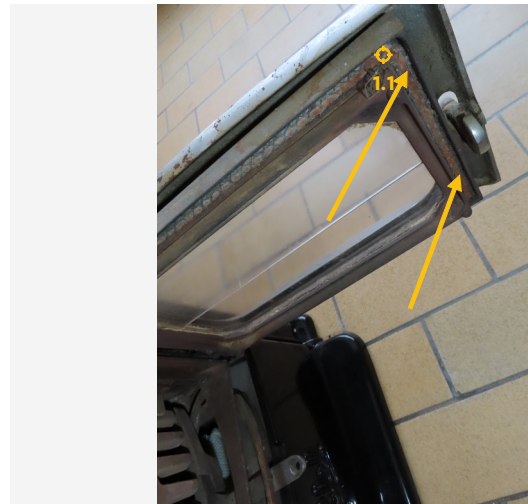
| Eindbeoordeling materiaalrisico | Hoog materiaalrisico en/of hoge kans op vezelvrijgave |

| Gebondenheid | Categorie 3: niet-hechtgebonden met weinig of geen matrix |
| Asbestsoort (vezeltype) | Alleen chrysotiel aanwezig |
| Asbestconcentratie | Hoog ( $\geq 50\%$ ) |
| Toestand van het materiaal | Matig beschadigd, matig verweerd |

| # | Type | Referentie | Resultaat |
|---|---|---|---|
| 1.1 | Puntmonster | ST7902 | Chrysotiel |

| Beschrijving | Kachelkoord |

**Dringend verwijderen**

- Scherm in afwachting van verwijdering het asbestmateriaal af van luchtstromingen en verstoring: bijvoorbeeld door het te verpakken, te fixeren, af te dekken, signalisatie - afbakening aan te brengen, ...
- Verwijder dit asbestmateriaal zo snel mogelijk. Volg de toestand goed op.

- Eenvoudige handelingen: enkel door erkend asbestverwijderaar  
Dit is een asbesttoepassing die losgebonden is. De vezels kunnen zich heel makkelijk en snel verspreiden. De concentratie van asbest is hier 60 %. Omwille van deze reden is verwijdering enkel door een erkend asbestverwijderaar die dit op een veilige manier kan verwijderen. Kijk voor meer info achteraan in het attest of op [www.ovam.be](http://www.ovam.be)

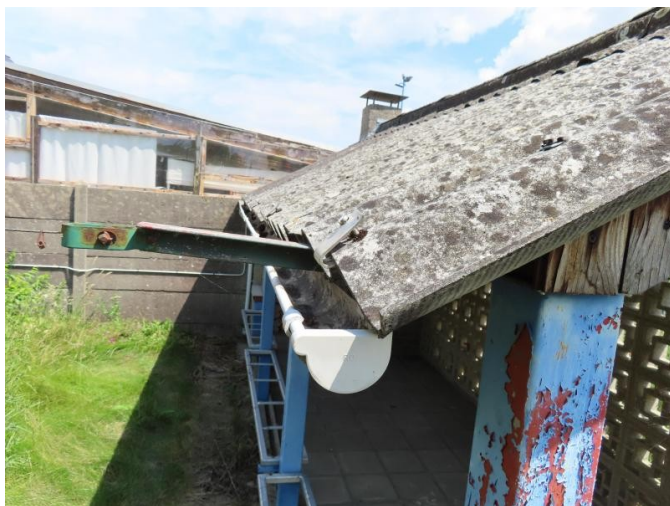
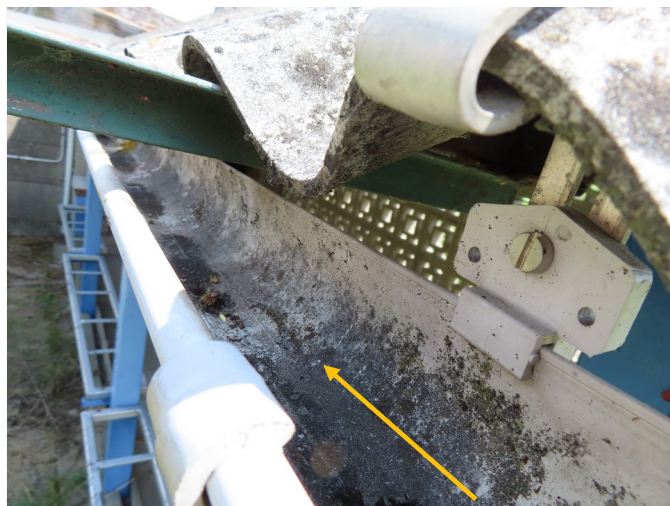
| Beschrijving | Afval in dakgoot van golfplatendak |
| Bron van de resten | Stukjes die losgekomen zijn van het golfplatendak liggen in de goot samen met groenafval van bomen etc |
| Hoeveelheid (gewicht - aantal) | <ul style="list-style-type: none"><li>2,75 kg - 1 stuk</li></ul> |

**Dringend verwijderen**

- Verwijder het asbestafval.

- Eenvoudige handelingen: mag via doe-het-zelf of door werknemer(s) met opleidingsattest eenvoudige handelingen  
Raadpleeg de actuele wetgeving op de website van OVAM. Onder strikte voorwaarden is het eventueel toegestaan om deze toepassing zelf te verwijderen. Deze mogen verwijderd worden via doe het zelf mits het in acht nemen van de persoonlijke beschermingsmiddelen en het dubbel verpakken van de materialen. Deze mogen enkel naar de voor asbest voorziene stortplaatsen. Verwijderen in dubbele verpakking bij containerpark bij het asbestafval. Zorg voor de nodige persoonlijke beschermingsmiddelen (FFP3 masker + handschoenen+afspoelbaar schoeisel+wegwerpoverall (minimaal Categorie 3, Type 5/6) ) tijdens het verwijderen. Voor info over het verwijderen van asbestmateriaal kan je terecht op [www.limburg.net](http://www.limburg.net) of achteraan in de toelichting van dit asbestattest. De website <https://ovam.vlaanderen.be/voorzorgsmaatregelen-bij-asbestverwijdering> geven je ook meer informatie over het verwijderen van dit soort toepassingen. Of kijk voor meer informatie achteraan in dit attest.

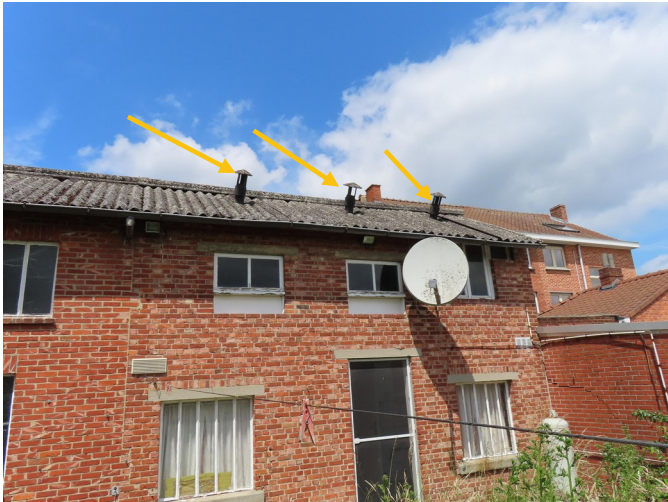
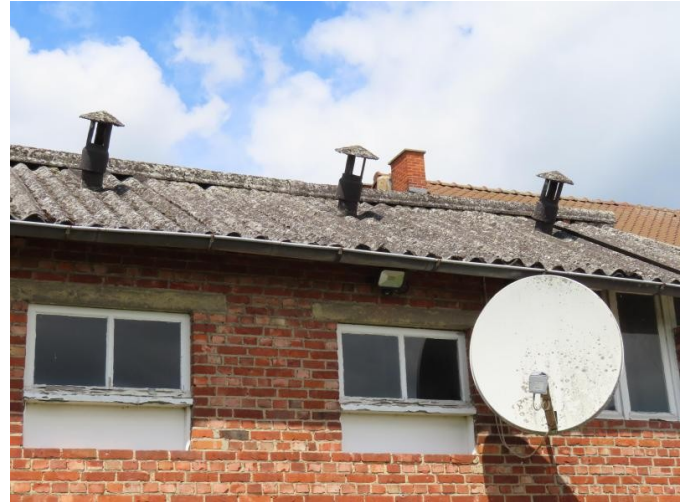
## Fiche 3: Asbestcement schouwwhoed op het golfplatendak

| Eindbeoordeling materiaalrisico | Hoog materiaalrisico en/of hoge kans op vezelvrijgave |

| Gebondenheid | Categorie 1: hechtgebonden in oorsprong |
| Asbestsoort (vezeltype) | Crocidoliet aanwezig |
| Toestand van het materiaal | Matig beschadigd, matig verweerd |

| Beschrijving | Asbestcement schouwhoed op het golfplatendak |

**Dringend verwijderen**

- Scherm in afwachting van verwijdering het asbestmateriaal af van luchtstromingen en verstoring: bijvoorbeeld door het te verpakken, te fixeren, af te dekken, signalisatie - afbakening aan te brengen, ...
- Verwijder dit asbestmateriaal zo snel mogelijk. Volg de toestand goed op.

- Eenvoudige handelingen: mag via doe-het-zelf of door werknemer(s) met opleidingsattest eenvoudige handelingen  
Raadpleeg de actuele wetgeving op de website van OVAM. Onder strikte voorwaarden is het eventueel toegestaan om deze toepassing zelf te verwijderen. Deze mogen verwijderd worden via doe het zelf mits het in acht nemen van de persoonlijke beschermingsmiddelen en het dubbel verpakken van de materialen. Deze mogen enkel naar de voor asbest voorziene stortplaatsen. Opgelet dat je deze niet breekt bij het verwijderen. Verwijderen in dubbele verpakking bij containerpark bij het asbestafval. Zorg voor de nodige persoonlijke beschermingsmiddelen (FFP3 masker + handschoenen+afspoelbaar schoeisel+wegwerpoverall (minimaal Categorie 3, Type 5/6) ) tijdens het verwijderen. Voor info over het verwijderen van asbestmateriaal kan je terecht op [www.limburg.net](http://www.limburg.net) of achteraan in de toelichting van dit asbestattest. De website <https://ovam.vlaanderen.be/voorzorgsmaatregelen-bij-asbestverwijdering> geven je ook meer

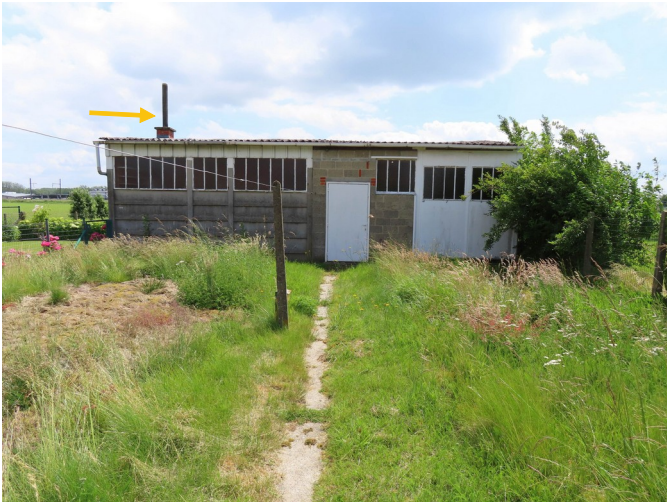
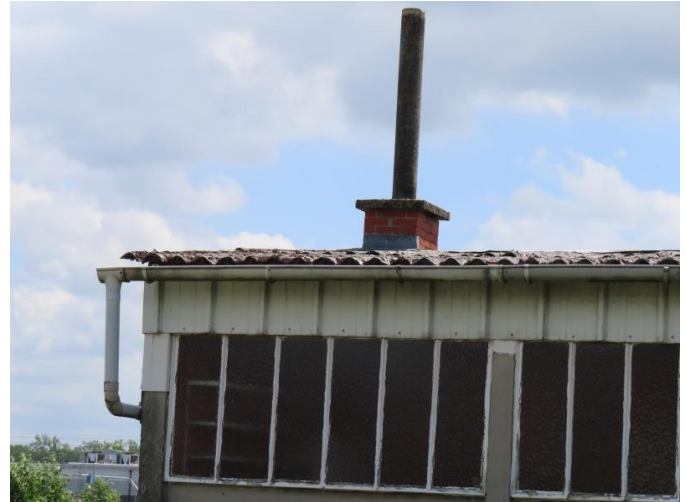
## Fiche 6: Rookgaskanaal in asbest cement op de garage

| Opmerking | Deze oppervlakte werd niet gemeten, maar geschat op basis van een benadering voor alle aanwezige rookgaskanalen. Deze schatting mag niet worden gebruikt als maatstaf voor heffingen. |

- Eenvoudige handelingen: enkel door erkend asbestverwijderaar  
Er werd geen staal genomen van het materiaal, dit met kans op breuk - schade.

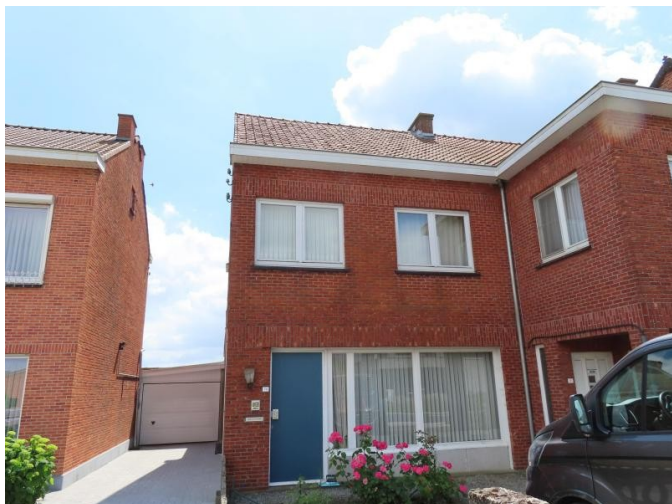
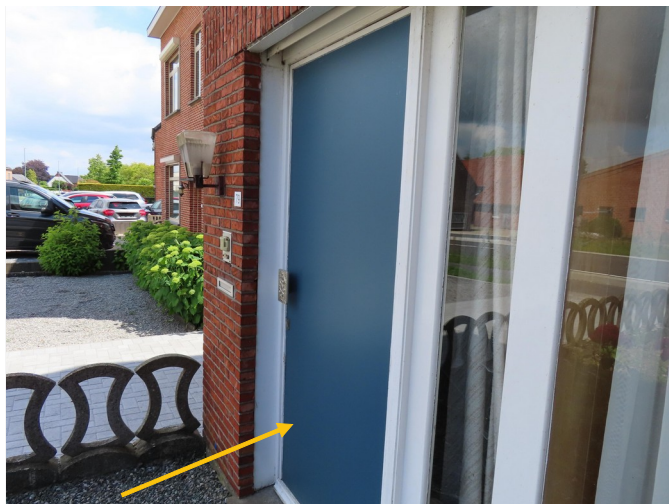
| Identificatiemethode | <p>De asbestdeskundige beoordeelt het materiaal als asbestverdacht en dus asbesthoudend, en dit zonder monstername.</p> <p>Motivatie: De monstername brengt andere schade aan dan schade die inherent is aan de monstername.</p> |
