Asbestinventarisatetest

Broekstraat 25, 3830 Wellen

Attestnummer : 20260303-000170.000

Niet-asbestveilig

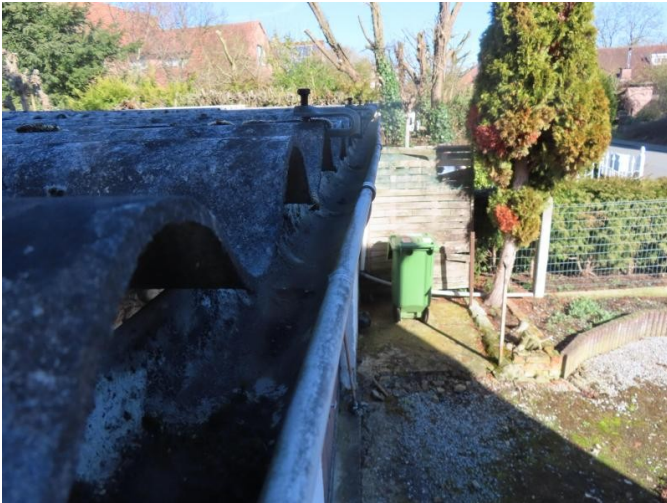
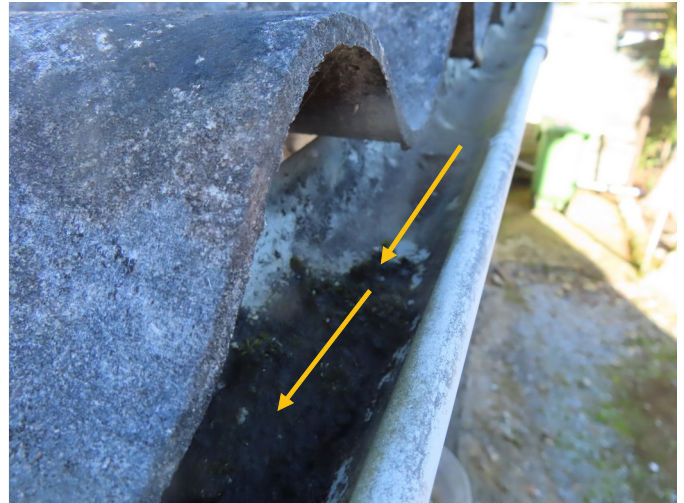
Fiche 1: Slib in dakgoot

Asbestmateriaal - afvalstof

Het asbestmateriaal valt onder de mijlpaal van 2040.

Dringend verwijderen

- Verwijder het asbestafval.

- Eenvoudige handelingen: mag via doe-het-zelf of door werknemer(s) met opleidingsattest eenvoudige handelingen
Bij het verwijderen van slib moet deze verpakt worden in dubbelzijdige plastic voorzien voor asbestafval. Het slib moet gefixeerd worden zodat het zich niet kan verspreiden tijdens het verwijderen. Zorg voor de nodige persoonlijke beschermingsmiddelen (handschoenen, FFP3 masker, afwasbaar schoeisel, wegwerpoveral tyvek type 5/6) . Kijk op www.limburg.net waar je dit afval veilig kan verwijderen. Gebruik het water niet zolang er asbestafval inzit en de onderdakplaten aanwezig zijn. Raadpleeg de actuele wetgeving op de website van OVAM. Vermijdt de toepassing te beschadigen. Breng ze binnen bij het containerpark in de container voor asbestafval. Voor info over het verwijderen van asbestmateriaal kan je terecht op www.limburg.net of achteraan in de toelichting van dit asbestattest. De website <https://ovam.vlaanderen.be/voorzorgsmaatregelen-bij-asbestverwijdering> geven je ook meer informatie over het verwijderen van dit soort toepassingen.

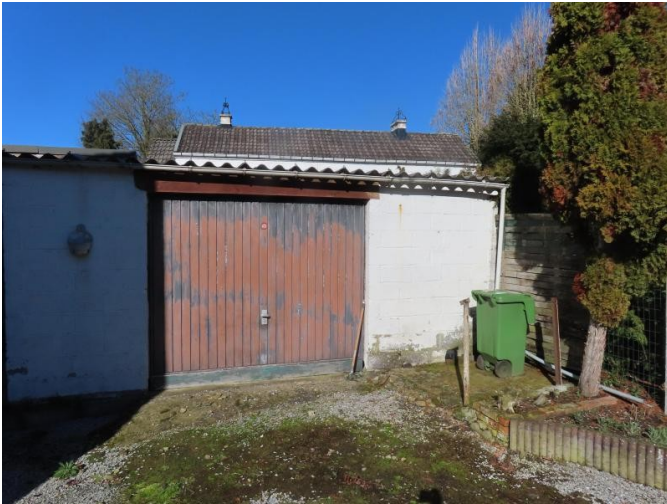
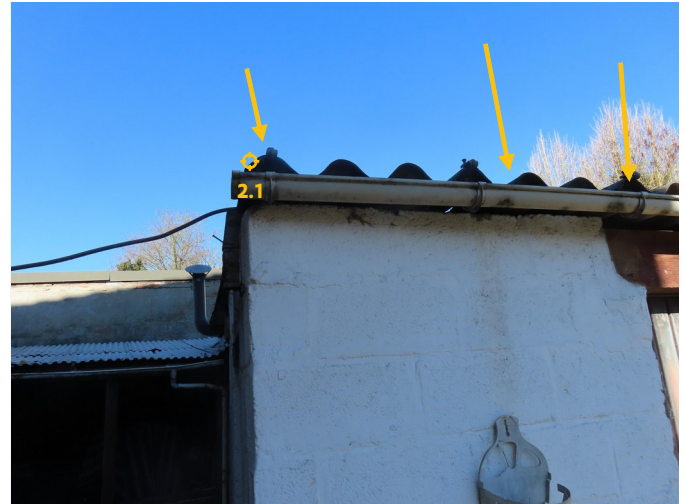
Het asbestmateriaal valt onder de mijlpaal van 2034.

Verwijderen

Eindbeoordeling materiaalrisico	Laag materiaalrisico en/of verlaagde kans op vezelvrijgave
---------------------------------	--

#	Type	Referentie	Resultaat
2.1	Puntmonster	Wel1	Chrysotiel

Beschrijving	Golfplaten op garage
Omgeving	Grenst aan binnen- en buitenlucht
Primaire drager	Schuin dak
Asbestmateriaal	Dak- en gevelbekleding - Golfplaat
Bindmiddel van asbestmateriaal	Cement
Gebondenheid op basis van bindmiddel	Hecht
Hoeveelheid (oppervlakte - aantal)	<ul style="list-style-type: none">• 30,00 m² - 1 stuk
Totale oppervlakte	30,00 m ²
Eenvoudig bereikbaar	Ja
Bevestigingswijze	<ul style="list-style-type: none">• Geschroefd
Identificatiemethode	Een monstername door de asbestdeskundige met laboanalyse door een asbestlabo.
Destructieve handeling voor identificatie	Nee

- Zorg voor een veilig beheer. Vermijd het beschadigen van het asbestmateriaal. Controleer de toestand jaarlijks op wijzigingen.
- Verwijder dit asbestmateriaal zo snel mogelijk. Volg de toestand goed op.
- Hemelwater dat afspoelt van asbestcement daken of gevels kan asbestdeeltjes bevatten. Gebruik het enkel voor gesloten circuits (bv. spoelen toiletten). Reinig na het vervangen van het dak of de gevel de dakgoten en regenwaterput of -ton om asbesthoudend sediment of slib te verwijderen

- Eenvoudige handelingen: mag via doe-het-zelf of door werknemer(s) met opleidingsattest eenvoudige handelingen
Raadpleeg de actuele wetgeving op de website van OVAM. Onder strikte voorwaarden is het eventueel toegestaan om deze toepassing zelf te verwijderen. Deze mogen verwijderd worden via doe het zelf mits het in acht nemen van de persoonlijke beschermingsmiddelen en het dubbel verpakken van de materialen. Deze mogen enkel naar de voor asbest voorziene stortplaatsen. Opgelet dat je deze niet breekt bij het verwijderen. Verwijderen in dubbele verpakking bij containerpark bij het asbestafval. Zorg voor de nodige persoonlijke beschermingsmiddelen (FFP3 masker + handschoenen+afspoelbaar schoeisel+wegwerpoverall

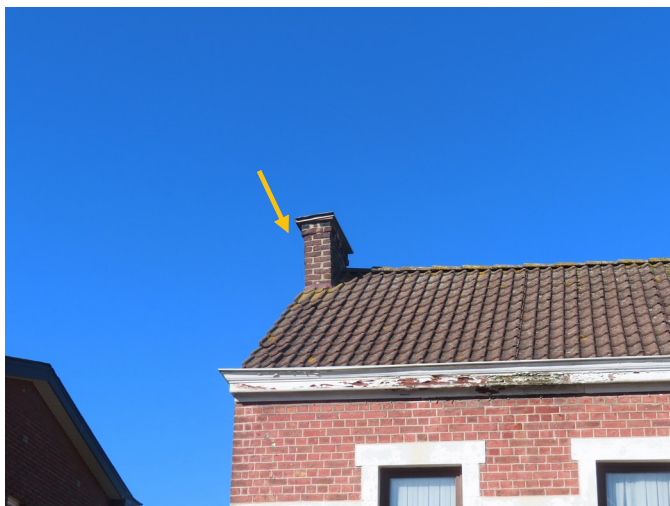
Tijdelijke beperking

Reden: Het te onderzoeken materiaal situeert zich hoger dan 3,50 m te rekenen vanaf een veilige ondergrond

Uitleg van de asbestdeskundige: Het rookgaskanaal is niet beoordeeld. Aan de binnenzijde is de kachel aangesloten. Aan de buitenzijde is het hoger dan 3,5 meter om de schoorsteen te inspecteren. Het is niet zichtbaar of er een asbestverdacht rookgaskanaal aanwezig is in de schoorsteen. Conform ons inspectieprotocol mogen wij een beperking inroepen voor hoogtes hoger dan 3,5 m. Indien men dit wil laten onderzoeken, dient er een nieuwe afspraak gemaakt te worden en moet er een hoogtewerker voorzien worden, evenals iemand die bevoegd is om deze te bedienen en eventueel een techniek die de al dan niet aanwezige schouwhoed kan afnemen en weer terugplaatsen.

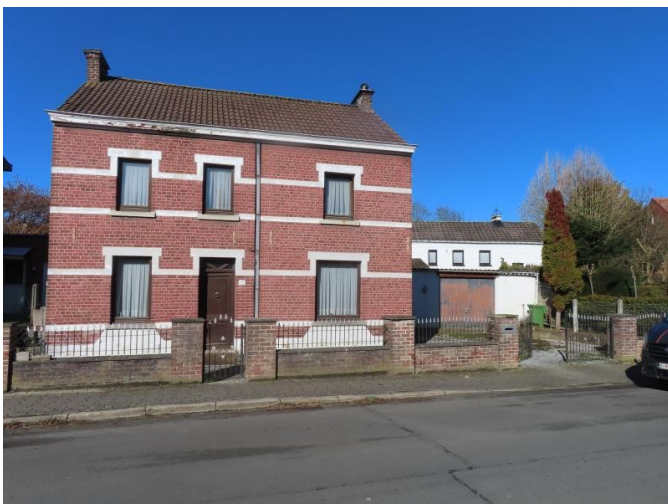
Permanente beperking

Reden: Het te onderzoeken materiaal situeert zich hoger dan 3,50 m te rekenen vanaf een veilige ondergrond

Uitleg van de asbestdeskundige: Het onderdak is niet waarneembaar vanwege de hoogte, die meer dan 3,5 meter bedraagt. Door de afwerkingsgraad aan de binnenzijde van de bovenste verdieping is het onderdak niet zichtbaar of inspecteerbaar. We hebben geprobeerd een dakpan op te tillen om het onderdak te inspecteren, maar dit is niet gelukt. Alleen destructief onderzoek kan bepalen of het onderdak al dan niet asbesthoudend is (type menuiserite).

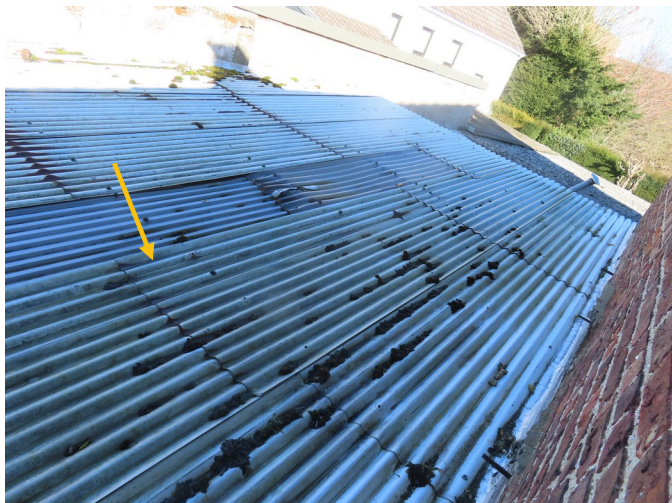
Fiche 5: Onderdak niet waarneembaar onder plat dak boven de berging

Permanente beperking

Reden: Het te onderzoeken materiaal situeert zich hoger dan 3,50 m te rekenen vanaf een veilige ondergrond

Uitleg van de asbestdeskundige: Het onderdak is niet waarneembaar vanwege de hoogte, die meer dan 3,5 meter bedraagt. Door de afwerkingsgraad aan de binnenzijde van de bovenste verdieping is het onderdak niet zichtbaar of inspecteerbaar. We hebben geprobeerd een dakpan op te tillen om het onderdak te inspecteren, maar dit is niet gelukt. Alleen destructief onderzoek kan bepalen of het onderdak al dan niet asbesthoudend is (type menuiserite).

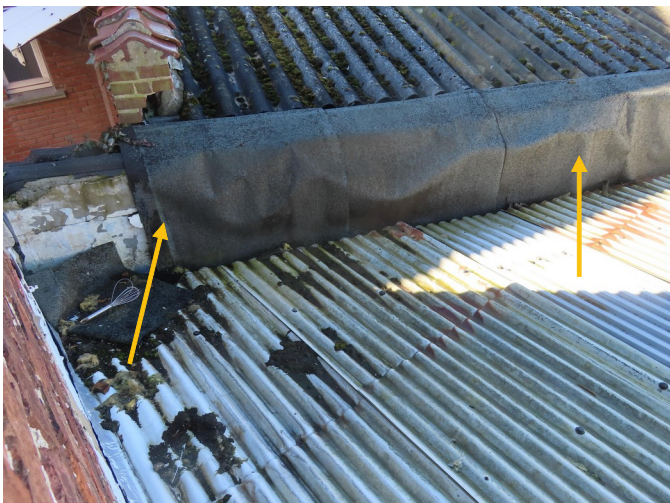
Fiche 6: Roofing op de zijkant van de muur met de buren

Tijdelijke beperking

Reden: Het onderzoek kan niet uitgevoerd worden binnen de bepalingen van de Welzijnswet

Uitleg van de asbestdeskundige: Het metalen dak beklimmen kan niet zonder risico. Met een verrijker zou deze toepassing wel kunnen bereikt worden.

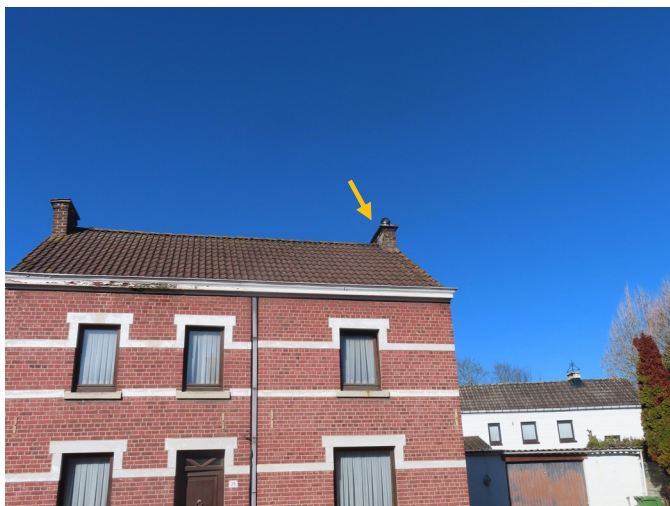
Tijdelijke beperking

Reden: Het te onderzoeken materiaal situeert zich hoger dan 3,50 m te rekenen vanaf een veilige ondergrond

Uitleg van de asbestdeskundige: Het rookgaskanaal is niet beoordeeld. Aan de binnenzijde is de kachel aangesloten. Aan de buitenzijde is het hoger dan 3,5 meter om de schoorsteen te inspecteren. Het is niet zichtbaar of er een asbestverdacht rookgaskanaal aanwezig is in de schoorsteen. Conform ons inspectieprotocol mogen wij een beperking inroepen voor hoogtes hoger dan 3,5 m. Indien men dit wil laten onderzoeken, dient er een nieuwe afspraak gemaakt te worden en moet er een hoogtewerker voorzien worden, evenals iemand die bevoegd is om deze te bedienen en eventueel een techniek die de al dan niet aanwezige schouwhoed kan afnemen en weer terugplaatsen.

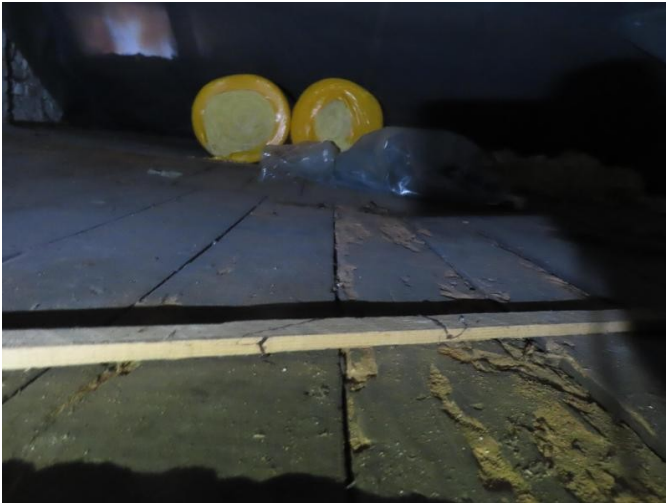
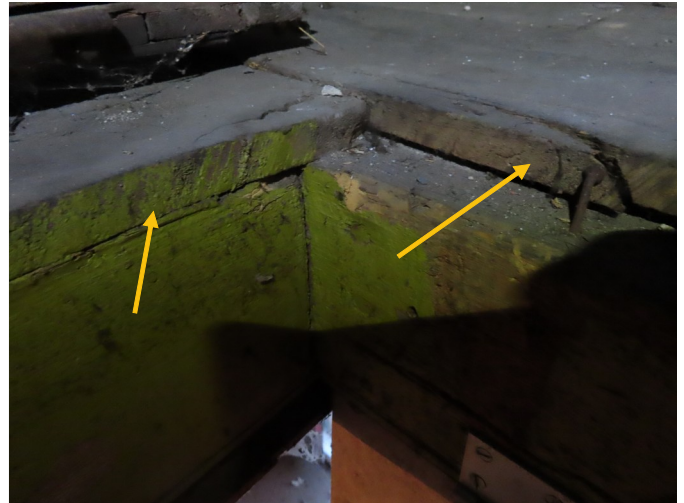
Fiche 8: Houten vloer op zolder

Op de zolder treffen we een houten vloer aan. Het is niet mogelijk te zien wat er nog onder zit.

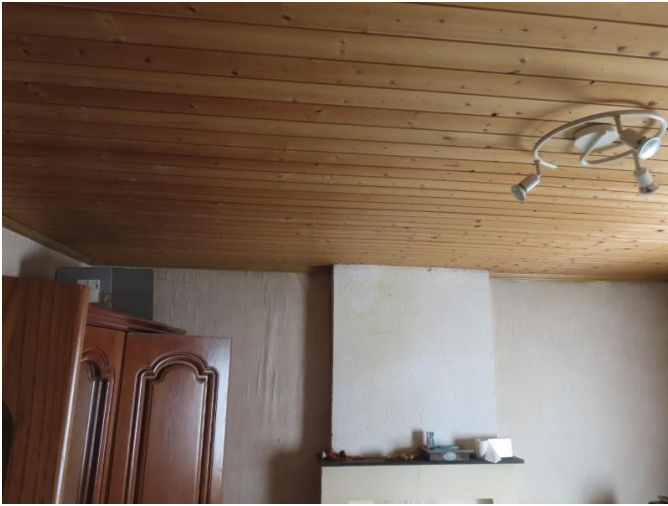
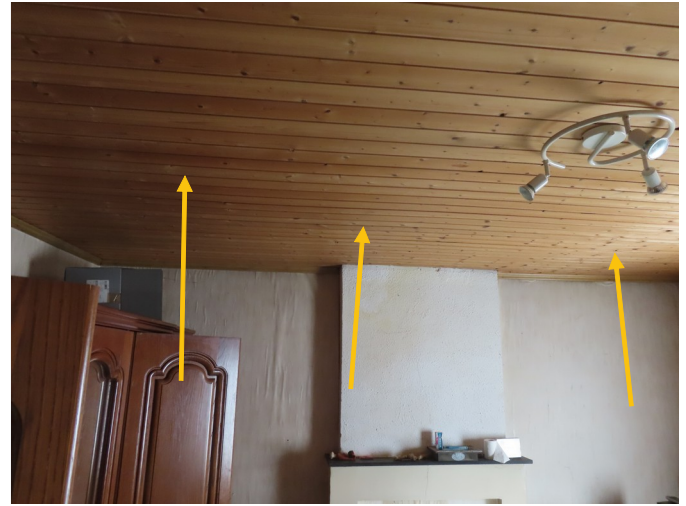
Op de eerste verdieping treffen we valse plafonds aan in hout en isomo. Het is niet mogelijk te zien wat er nog onder zit.

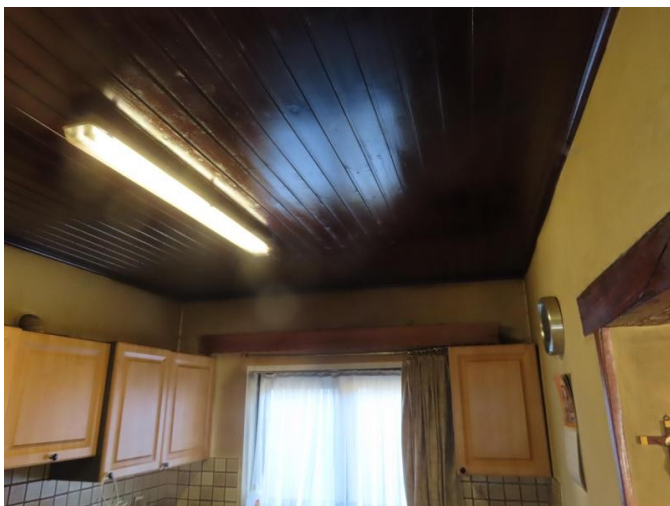
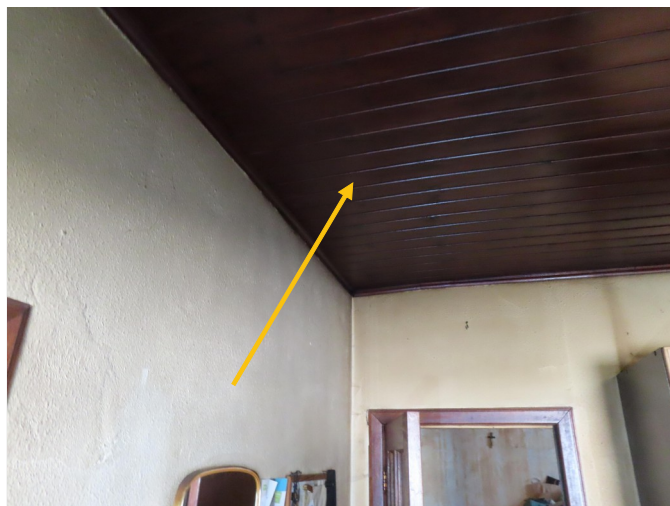
Op het gelijkvloers treffen we valse plafonds aan in de berging en een gedeelte van de keuken. Het is niet mogelijk te zien wat er nog onder zit.

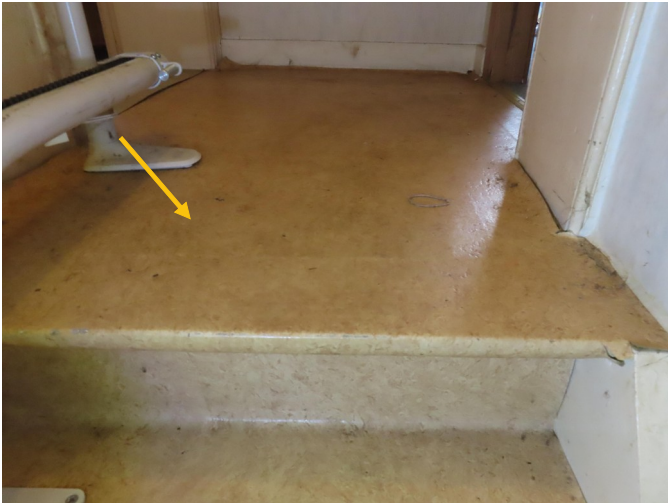
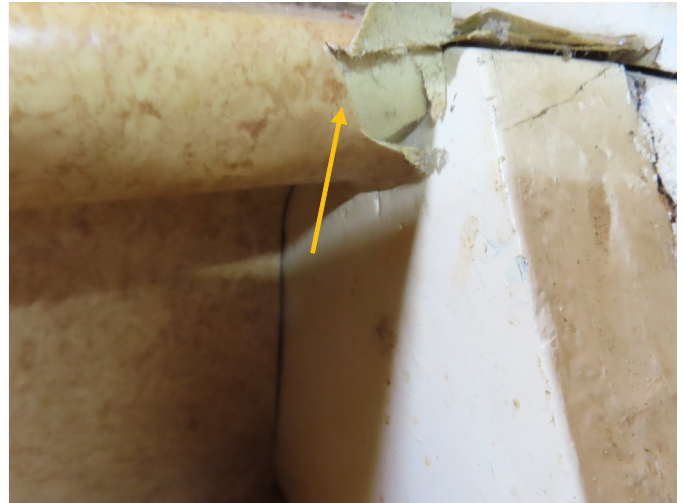
Op de eerste verdieping treffen we vinylvloer aan in de traphal, slpk2 en de badkamer. Het is niet mogelijk te zien wat er nog onder zit of welke lijm gebruikt is.

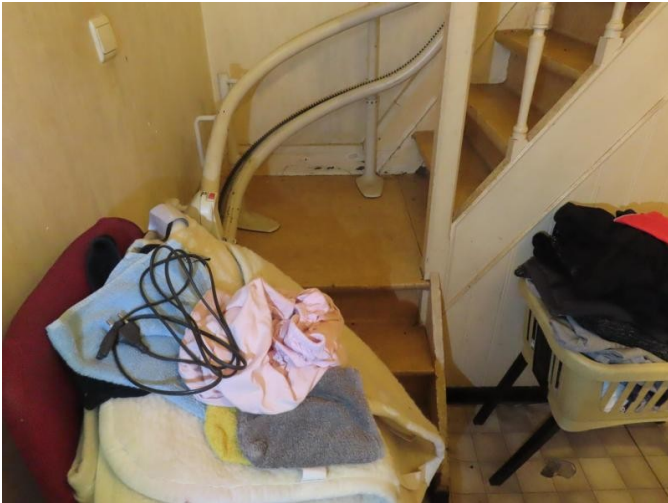
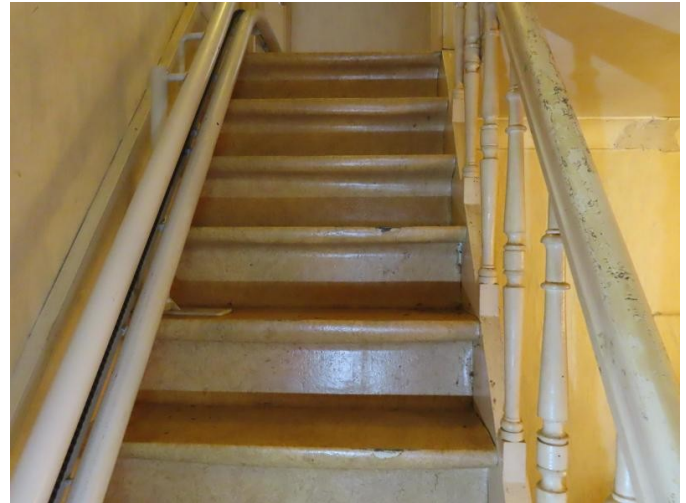
De houten trap naar de 1e verdieping is met vinyl bekleed. Het is niet mogelijk te zien welke lijm er gebruikt is.

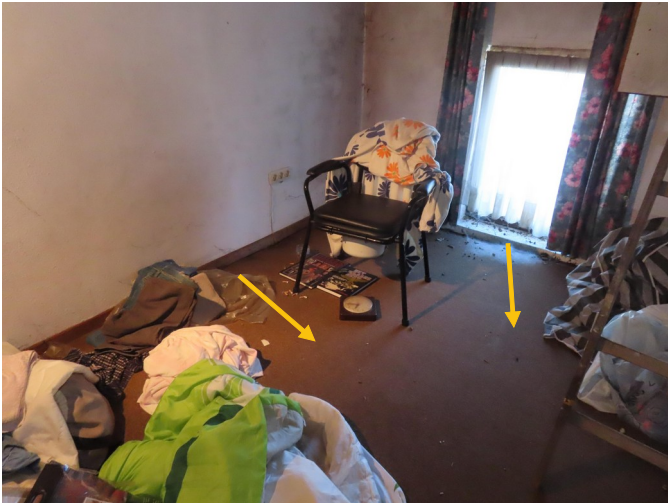
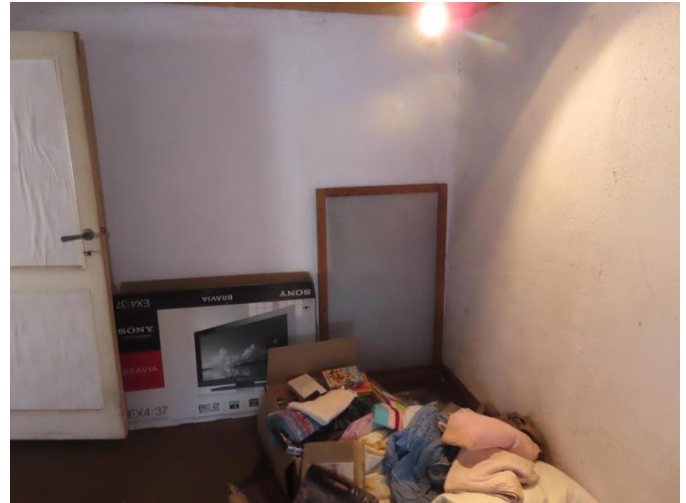
Op de eerste verdieping treffen we vloerkleed aan in slpk 1 en slpk3. Het is niet mogelijk te zien welke lijm gebruikt is.

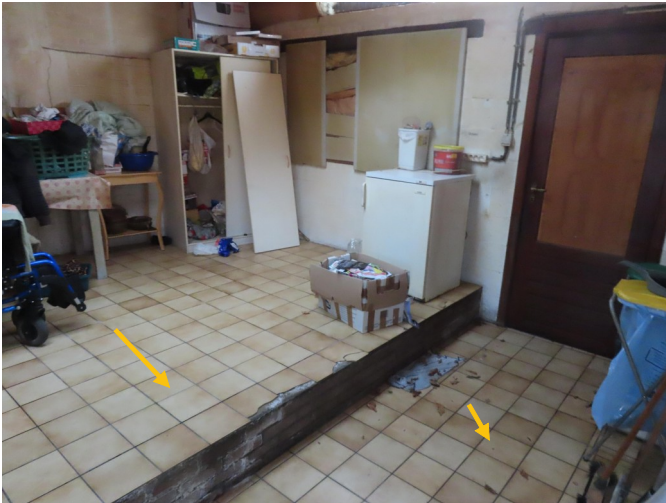
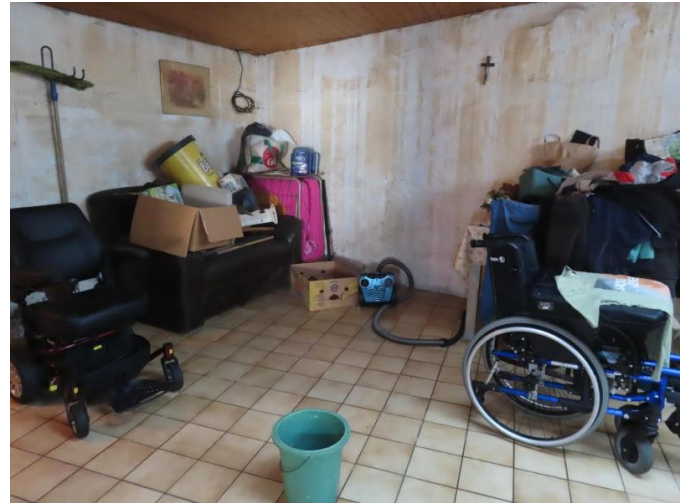
Fiche 14: Vloer gelijkvloers is tegel

De vloer in de living, keuken, berging achter de keuken (gedeeltelijk verhoogd) zijn verschillende tegels die niet verdacht zijn. Het is niet mogelijk te zien welke lijm er gebruikt is of wat er nog onder zit.

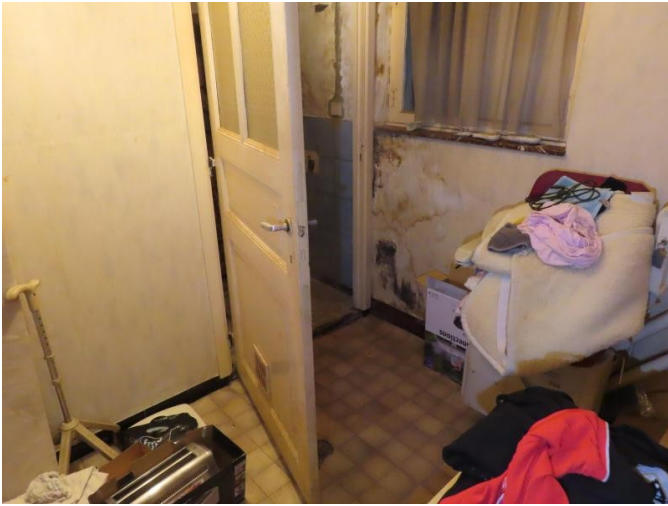
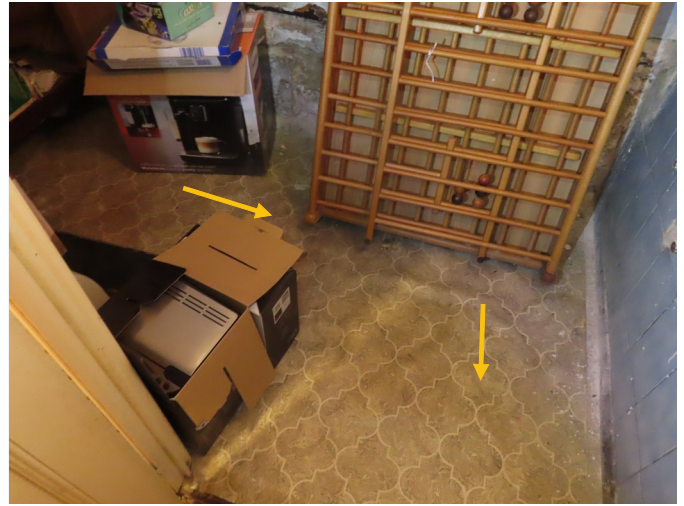
De vloer in de traphal en de berging achter de traphal hebben een vinylvloer die niet verdacht is. Het is niet mogelijk te zien welke lijm gebruikt is of wat er nog onder zit.
