# Asbestinventarisatattest

Kwadensteenweg 51, 3800 Sint-Truiden

Attestnummer : 20260701-000334.000

**Niet-asbestveilig**

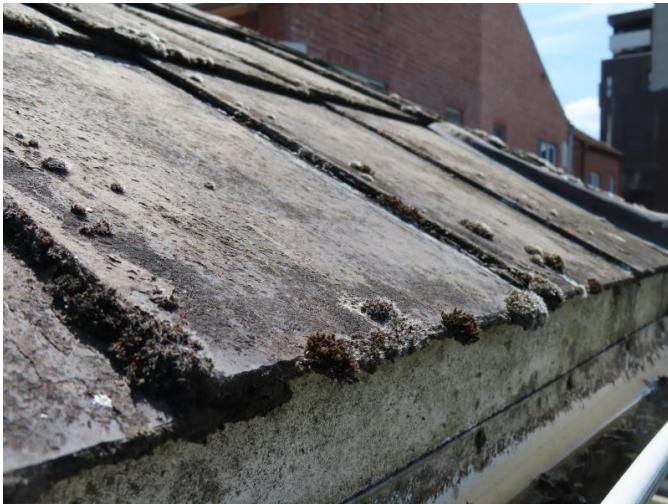
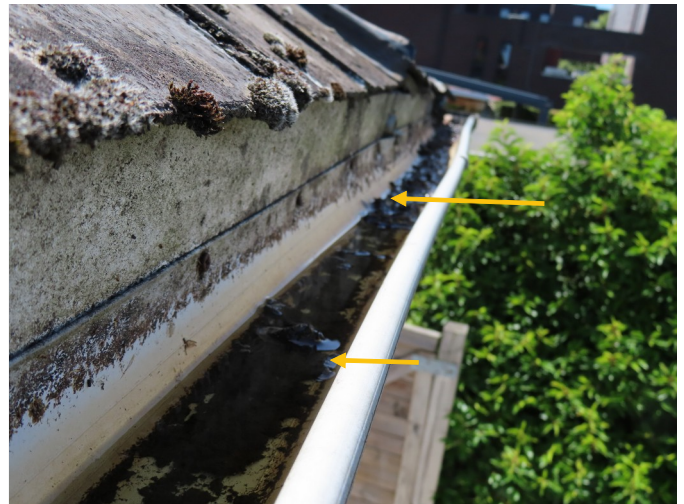
# Fiche 1: Kleine deeltjes afval in de dakgoot van de leien

Asbestmateriaal – afvalstof

| Beschrijving | Kleine deeltjes afval in de dakgoot van de leien |
| Type afvalstof | Betreft resten (contaminatie) van verwerking of beschadiging |
| Type resten (contaminatie) | <ul style="list-style-type: none"><li>Stof, deeltjes &lt; 4 mm, flinters, gruis (los, opliggend)</li></ul> |
| Bron van de resten | Kleine deeltjes die afgespoeld zijn van de asbesthoudende leien liggen nog in de dakgoot |
| Gebondenheid resten | Niet hecht |
| Hoeveelheid (gewicht - aantal) | <ul style="list-style-type: none"><li>1,25 kg - 1 stuk</li></ul> |

**Dringend verwijderen**

- Verwijder het asbestafval.

- Eenvoudige handelingen: mag via doe-het-zelf of door werknemer(s) met opleidingsattest eenvoudige handelingen  
Bij het verwijderen van slib moet deze verpakt worden in dubbelzijdige plastic voorzien voor asbestafval. Zorg voor de nodige persoonlijke beschermingsmiddelen. Kijk op [www.limburg.net](http://www.limburg.net) waar je dit afval veilig kan verwijderen. Gebruik het water niet zolang er asbestafval inzit en de onderdakplaten aanwezig zijn. Raadpleeg de actuele wetgeving op de website van OVAM. Zorg voor de nodige bescherming (FFP3 masker, handschoenen, wegwerpoveral) tijdens het verwijderen. Vermijdt de toepassing te beschadigen. Breng ze binnen bij het containerpark in de container voor asbestafval. Voor info over het verwijderen van asbestmateriaal kan je terecht op [www.limburg.net](http://www.limburg.net) of achteraan in de toelichting van dit asbestattest. De website <https://ovam.vlaanderen.be/voorzorgsmaatregelen-bij-asbestverwijdering> geven je ook meer informatie over het verwijderen van dit soort toepassingen.

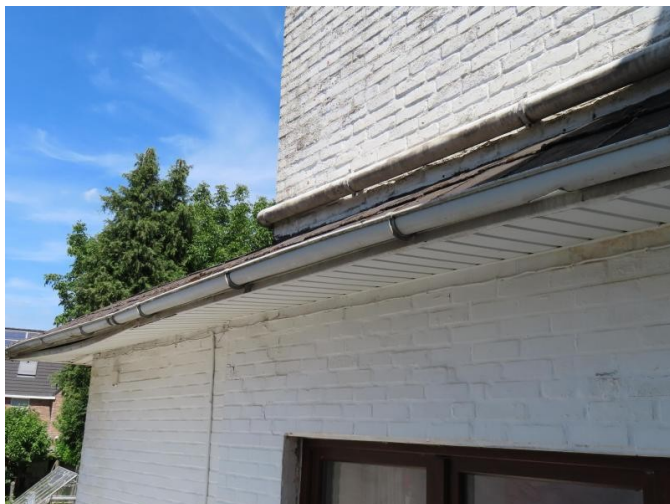
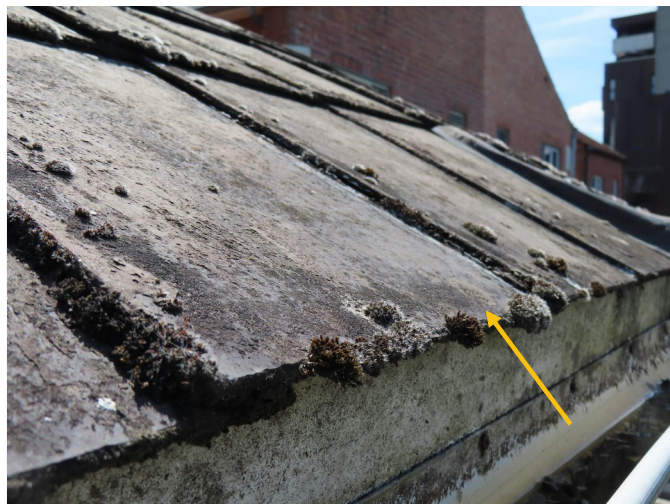
| Eindbeoordeling materiaalrisico | Laag materiaalrisico en/of verlaagde kans op vezelvrijgave |

| Gebondenheid | Categorie 1: hechtgebonden in oorsprong |
| Asbestsoort (vezeltype) | Alleen chrysotiel aanwezig |
| Toestand van het materiaal | Licht beschadigd, licht verweerd. Intacte calciumsilicaatplaat of materiaal met categorie 3-gebondenheid |

| # | Type | Referentie | Resultaat |
|---|---|---|---|
| 2.1 | Puntmonster | STR3 | Chrysotiel |

| Beschrijving | Dak uit Asbestverdachte leien |
| Asbestmateriaal | Dak- en gevelbekleding - Lei, shingle |
| Hoeveelheid (oppervlakte - aantal) | • 15,00 m <sup>2</sup> - 1 stuk |
| Opmerking | De leien hangen aan de zijkant van het terras |

Verwijderen

- Zorg voor een veilig beheer. Vermijd het beschadigen van het asbestmateriaal. Controleer de toestand jaarlijks op wijzigingen.
- Hemelwater dat afspoelt van asbestcement daken of gevels kan asbestdeeltjes bevatten. Gebruik het enkel voor gesloten circuits (bv. spoelen toiletten). Reinig na het vervangen van het dak of de gevel de dakgoten en regenwaterput of -ton om asbesthoudend sediment of slib te verwijderen
- Voer bijkomende staalname(s) uit.

- Eenvoudige handelingen: mag via doe-het-zelf of door werknemer(s) met opleidingsattest eenvoudige handelingen  
Raadpleeg de actuele wetgeving op de website van OVAM. Onder strikte voorwaarden is het eventueel toegestaan om deze toepassing zelf te verwijderen. Deze mogen verwijderd worden mits het inacht nemen van de persoonlijke beschermingsmiddelen (FP3 masker, handschoenen, wegwerpovertal Tyvek type 5/6, afspoelbaar schoeisel of laarzen) en verwijdering in de voor asbestvoorzien storting in dubbel gewikkelde verpakking. Voor meer info kijk op [www.limburg.net](http://www.limburg.net) voor de stortplaatsen waar men asbesthoudende dakleien mag naar toebrengen. Kijk voor de huidige regelgeving ivm

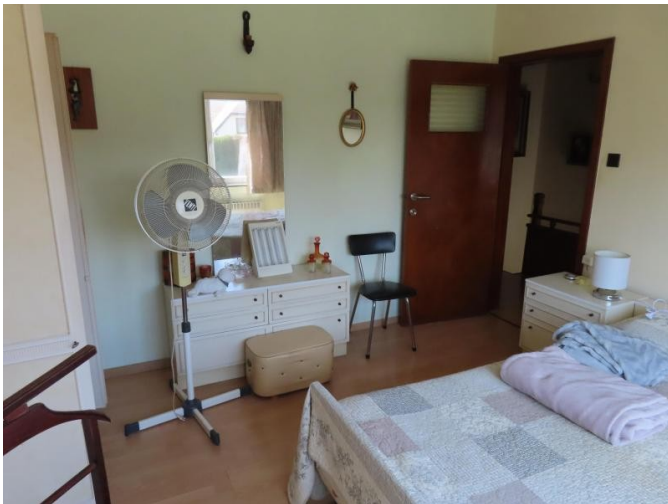
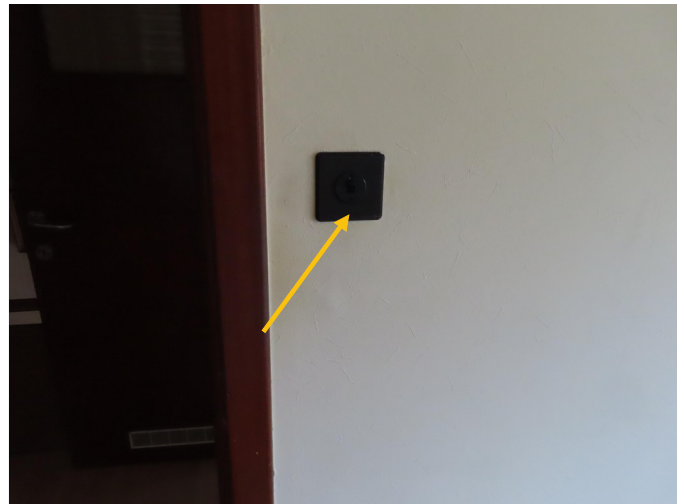
| Eindbeoordeling materiaalrisico | Laag materiaalrisico en/of verlaagde kans op vezelvrijgave |

| Asbestsoort (vezeltype) | Crocidoliet aanwezig |
| Toestand van het materiaal | Onbeschadigd, niet verweerd |

| Beschrijving | Bakeliet schakelaar(s) hoeveelheden |
| Asbestmateriaal | Plaat, paneel, tablet - Type Bakeliet |
| Hoeveelheid (oppervlakte - dikte - aantal) | <ul style="list-style-type: none"> <li>• 0,40 m<sup>2</sup> - 0,30 cm - 5 stuks</li> </ul> |
| Identificatiemethode | <p>De asbestdeskundige beoordeelt het materiaal als asbestverdacht en dus asbesthoudend, en dit zonder monstername.</p> <p>Motivatie: De monstername brengt andere schade aan dan schade die inherent is aan de monstername.</p> |

Zorgvuldig beheren

- Zorg voor een veilig beheer. Vermijd het beschadigen van het asbestmateriaal. Controleer de toestand jaarlijks op wijzigingen.
- Voer bijkomende staalname(s) uit.

- Eenvoudige handelingen: mag via doe-het-zelf of door werknemer(s) met opleidingsattest eenvoudige handelingen  
Raadpleeg de actuele wetgeving op de website van OVAM. Onder strikte voorwaarden kan het eventueel toegestaan zijn om deze toepassing zelf te verwijderen. Bij twijfel wordt echter sterk aangeraden om een erkende asbestverwijderaar te raadplegen. Zorg er bovendien voor dat u zich goed informeert via de websites van OVAM en andere officiële bronnen over de vereiste persoonlijke beschermingsmaatregelen en de richtlijnen voor het veilig verwijderen van asbest.

Houd er rekening mee dat deze toepassingen vaak onder spanning staan. Het is daarom aan te raden om ook een elektricien te raadplegen, aangezien het werken aan of verwijderen van deze toepassingen specifieke technische kennis vereist.

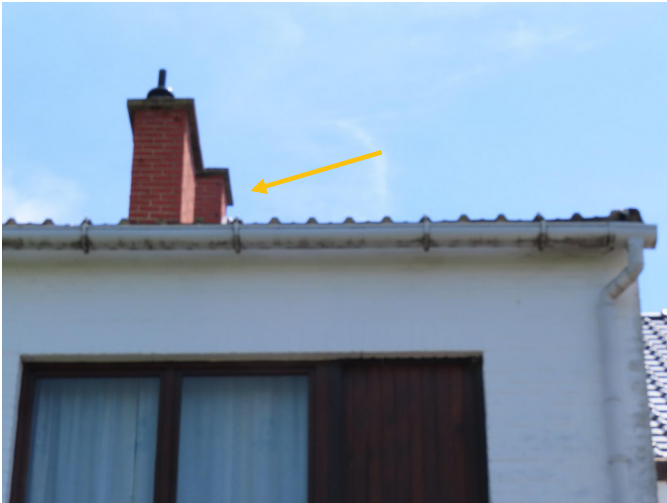
Situeringfoto

**Reden:** Het te onderzoeken materiaal situeert zich hoger dan 3,50 m te rekenen vanaf een veilige ondergrond

**Uitleg van de asbestdeskundige:** Het rookgaskanaal is niet beoordeeld. Aan de binnenzijde is de kachel aangesloten. Aan de buitenzijde is het hoger dan 3,5 meter om de schoorsteen te inspecteren. Het is niet zichtbaar of er een asbestverdacht rookgaskanaal aanwezig is in de schoorsteen. Conform ons inspectieprotocol mogen wij een beperking inroepen voor hoogtes hoger dan 3,5 m. Indien men dit wil laten onderzoeken, dient er een nieuwe afspraak gemaakt te worden en moet er een hoogtewerker voorzien worden, evenals iemand die bevoegd is om deze te bedienen en eventueel een techniek die de al dan niet aanwezige schouwwhoed kan afnemen en weer terugplaatsen.

| (Asbest)materiaal | Rookgaskanaal |
| Karakterisatie | Asbest (verdacht) |

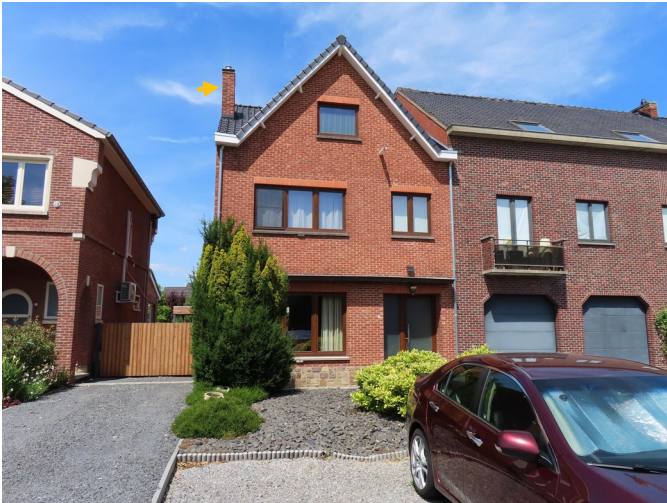
Situeringfoto

**Reden:** Het te onderzoeken materiaal situeert zich hoger dan 3,50 m te rekenen vanaf een veilige ondergrond

| Karakterisatie | Asbest (verdacht) |

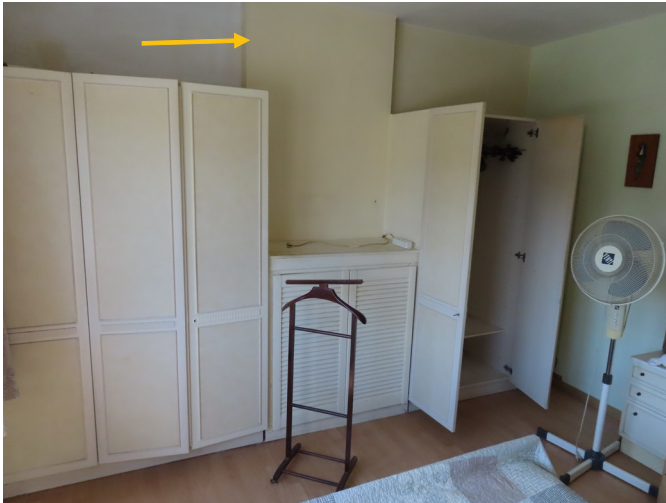
Situeringfoto

| Karakterisatie | Asbest (verdacht) |

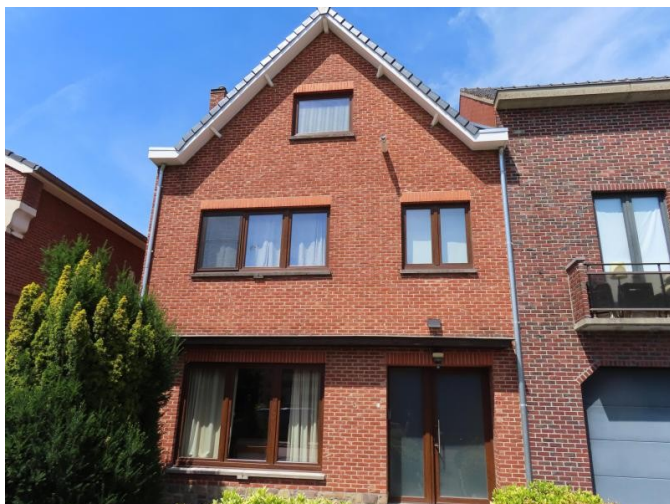
Situeringsfoto

| Primaire drager | Schuin dak |

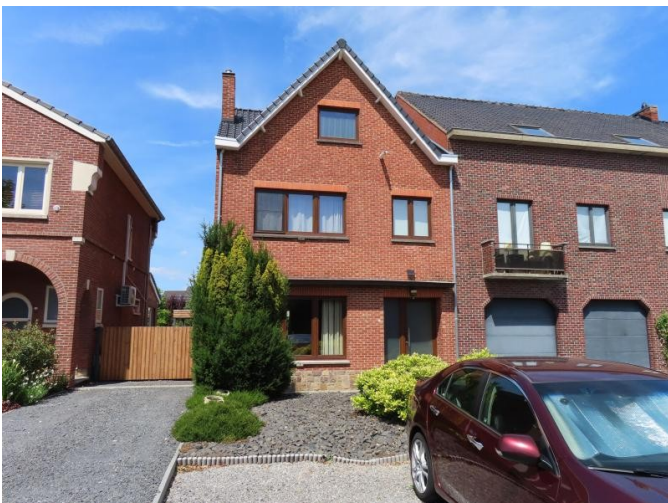
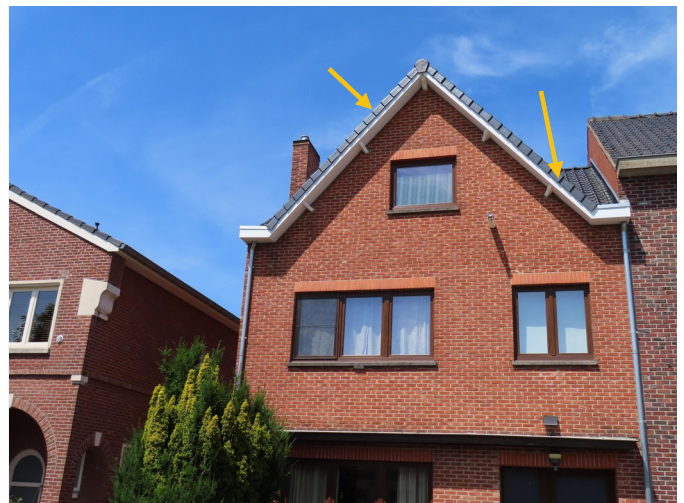
## Fiche 23: Dak van de woning zijn pannen

| Beschrijving | Notitie | Terug te vinden op plannen |
|---|---|---|
| Fiche 23: Dak van de woning zijn pannen | Het dak van de woning zijn pannen. Omwille van de hoogte van meer dan 3m50 hebben we dit niet van kortbij kunnen inspecteren | Plan 1.6: Plan1eVerdieping (kopie 2) |

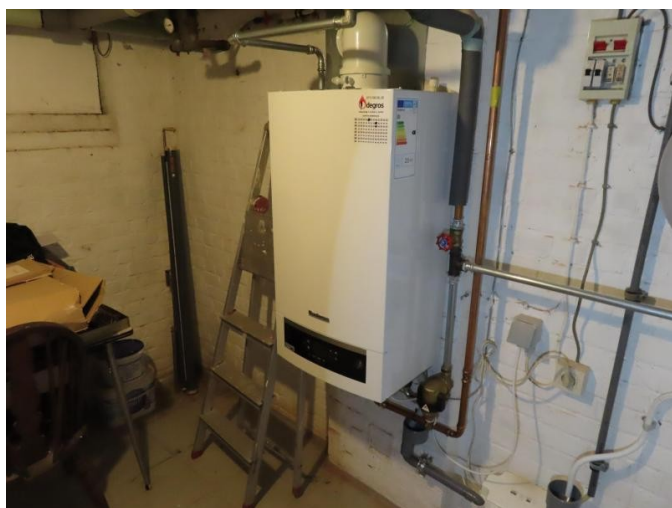
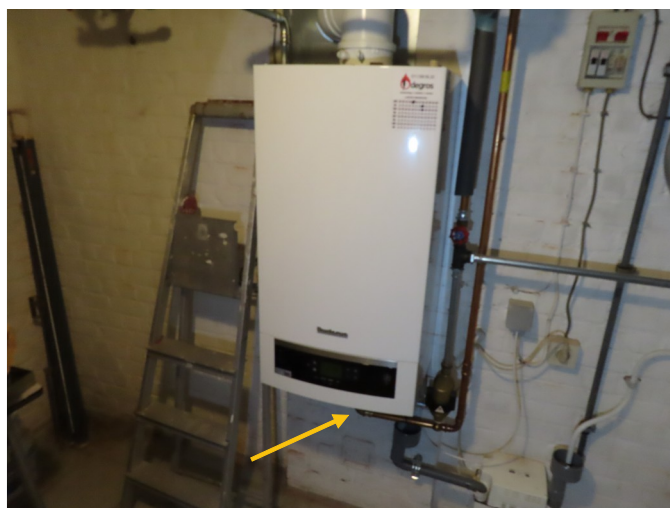
### Fiche 24: Stookketel / Brander

| Beschrijving | Notitie | Terug te vinden op plannen |
|---|---|---|
| Fiche 24: Stookketel / Brander | Tijdens onze inspectie hebben we geen bouwjaar kunnen achterhalen van de stookketel. Het uiterlijk van het toestel doet vermoeden dat het in gebruik is genomen voor 2001 en misschien mogelijk tot een risicobouwjaar behoort, wat inhoudt dat er eventueel asbestverdachte toepassingen in aanwezig kunnen zijn. Het is daarom van groot belang om de techniek hier van op de hoogte te stellen bij werkzaamheden en, indien nodig, een asbestdeskundige in te schakelen die kan meedenken over de mogelijke aanwezigheid van asbestverdachte toepassingen tijdens de werkzaamheden aan het toestel. Wij als deskundigen mogen geen toestellen demonteren om verdachte toepassingen op te sporen. | Plan 1.3: kelder (-1) |
