# Asbestinventarisatetest

Klein Koosterstraat 9, 3570 Alken

Attestnummer : 20260306-000295.000

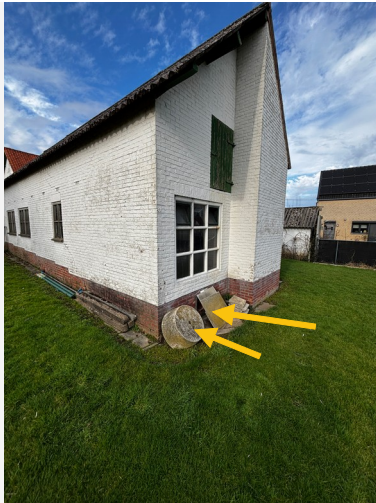
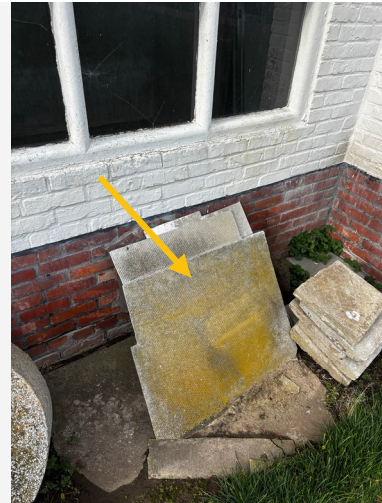
Het asbestmateriaal valt onder de mijlpaal van 2040.

**Dringend verwijderen**

<b>Beschrijving</b>	Platen achter schuur
<b>Type afvalstof</b>	Betreft stock-voorraad of gedemonteerde asbestmaterialen
<b>Aanwezige resten</b>	Geen resten aanwezig
<b>Omgeving</b>	Buiten
<b>Primaire drager</b>	Bodem
<b>Asbestmaterialen</b>	<ul style="list-style-type: none"><li>• Plaat, paneel, tablet - Type Menuiserite</li></ul>
<b>Bindmiddel van asbestmateriaal</b>	Cement
<b>Gebondenheid op basis van bindmiddel</b>	Hecht
<b>Hoeveelheid (gewicht - aantal)</b>	<ul style="list-style-type: none"><li>• 10,00 kg - 1 stuk</li></ul>
<b>Totaal gewicht</b>	10,00 kg
<b>Eenvoudig bereikbaar</b>	Ja
<b>Identificatiemethode</b>	De asbestdeskundige beoordeelt het materiaal als asbestverdacht en dus asbesthoudend, en dit zonder monsternamen.
<b>Opmerking</b>	Deze oppervlakte, volumes en gewichten zijn niet gemeten, maar zijn een schatting (de opgegeven hoeveelheden mogen niet gebruikt worden als maatstaf van heffing).

- Verwijder het asbestafval.
- Voer bijkomende staalname(s) uit.

- Eenvoudige handelingen: mag via doe-het-zelf of door werknemer(s) met opleidingsattest eenvoudige handelingen  
Bij verwijdering door doe-het-zelf mag men dit afval dubbel en luchtdicht verpakt aandienen bij het gemeentelijk recyclagepark. Men raadpleegt best op voorhand de voorwaarden van het recyclagepark. Gebruik de juiste PBM's voor het verwijderen van deze platen (masker met filter type P3, wegwerphandschoenen, overall CAT III type 5/6, afspoelbaar schoeisel,...). Er mogen geen minderjarigen of derden aanwezig zijn. U moet beschikken over PE-folie en zakken om loskomende deeltjes en afval op te vangen en te verpakken. U moet beschikken over een vernevelaar (water) of fixeermiddel om het asbestmateriaal eerst te fixeren. U moet de kennis hebben hoe u het asbestmateriaal veilig kan demonteren zonder stof of breuken. U moet beschikken over natte doeken om eventuele resten en stof weg te nemen. Zie ook op de website van de OVAM ([www.asbestinfo.be](http://www.asbestinfo.be)) en/of CODEX boek VI titel 3) voor het wetgevend kader. In 1 stuk verwijderen, nooit in de platen slijpen of kapotslagen. Meer info kan men vinden op [limburg.net](http://limburg.net) ivm de geldende regels voor asbestinzameiling. Huidige regelgeving ivm asbestverwijderingsmethodes kan men terug vinden bij volgende link:

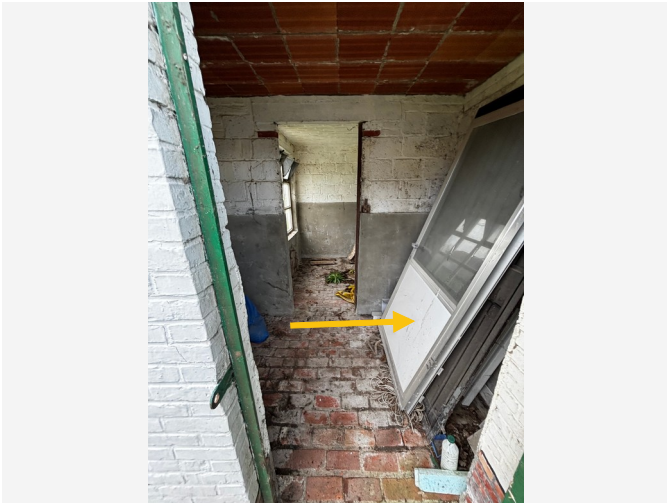
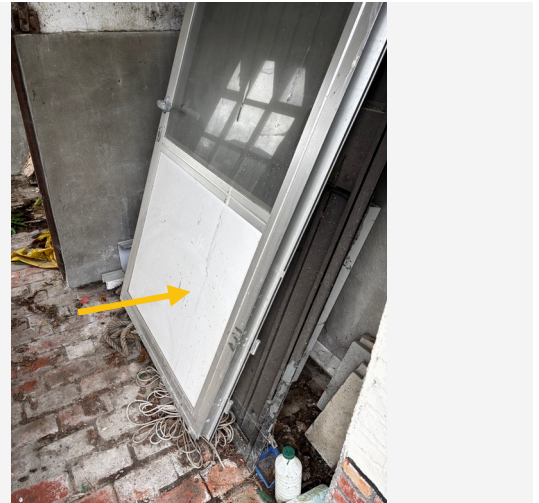
Het asbestmateriaal valt onder de mijlpaal van 2040.

**Dringend verwijderen**

<b>Beschrijving</b>	Plaat in gedemonteerde deur
<b>Type afvalstof</b>	Betreft stock-voorraad of gedemonteerde asbestmaterialen
<b>Aanwezige resten</b>	Geen resten aanwezig
<b>Omgeving</b>	Binnen
<b>Primaire drager</b>	Vloer
<b>Asbestmaterialen</b>	<ul style="list-style-type: none"><li>• Plaat, paneel, tablet - Geëmailleerd, type Glasal</li></ul>
<b>Bindmiddel van asbestmateriaal</b>	Cement
<b>Gebondenheid op basis van bindmiddel</b>	Hecht
<b>Hoeveelheid (gewicht - aantal)</b>	<ul style="list-style-type: none"><li>• 2,00 kg - 1 stuk</li></ul>
<b>Totaal gewicht</b>	2,00 kg
<b>Eenvoudig bereikbaar</b>	Ja
<b>Identificatiemethode</b>	De asbestdeskundige beoordeelt het materiaal als asbestverdacht en dus asbesthoudend, en dit zonder monsternamen.
<b>Opmerking</b>	Deze oppervlakte, volumes en gewichten zijn niet gemeten, maar zijn een schatting (de opgegeven hoeveelheden mogen niet gebruikt worden als maatstaf van heffing).

- Verwijder het asbestafval.
- Voer bijkomende staalname(s) uit.

- Eenvoudige handelingen: mag via doe-het-zelf of door werknemer(s) met opleidingsattest eenvoudige handelingen  
Bij verwijdering door doe-het-zelf mag men dit afval dubbel en luchtdicht verpakt aandienen bij het gemeentelijk recyclagepark. Men raadpleegt best op voorhand de voorwaarden van het recyclagepark. Gebruik de juiste PBM's voor het verwijderen van deze plaat (masker met filter type P3, wegwerphandschoenen, overall CAT III type 5/6, afspoelbaar schoeisel,...). Er mogen geen minderjarigen of derden aanwezig zijn. U moet beschikken over PE-folie en zakken om loskomende deeltjes en afval op te vangen en te verpakken. U moet beschikken over een vernevelaar (water) of fixeermiddel om het asbestmateriaal eerst te fixeren. U moet de kennis hebben hoe u het asbestmateriaal veilig kan demonteren zonder stof of breuken. U moet beschikken over natte doeken om eventuele resten en stof weg te nemen. Zie ook op de website van de OVAM ([www.asbestinfo.be](http://www.asbestinfo.be)) en/of CODEX boek VI titel 3) voor het wetgevend kader. In 1 stuk verwijderen, nooit in de plaat slijpen of kapotslagen. Meer info kan men vinden op [limburg.net](http://limburg.net) ivm de geldende regels voor asbestinzameiling. Huidige regelgeving ivm asbestverwijderingsmethodes kan men terug vinden bij volgende link:

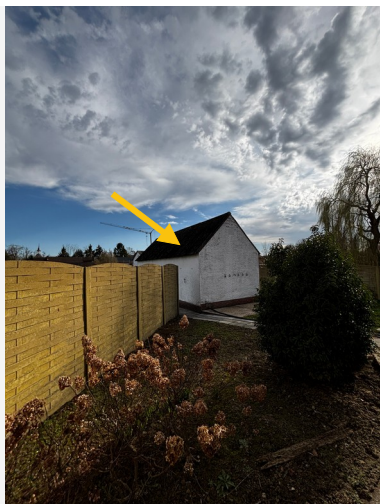
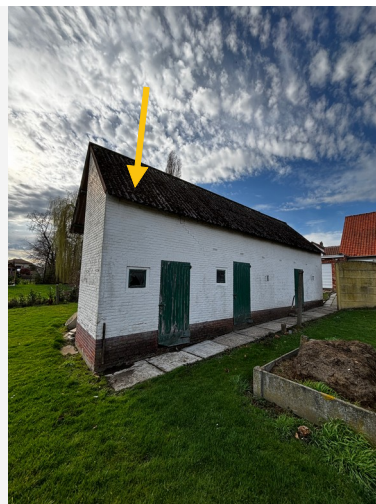
Het asbestmateriaal valt onder de mijlpaal van 2034.

**Dringend verwijderen**

Eindbeoordeling materiaalrisico	Hoog materiaalrisico en/of hoge kans op vezelvrijgave
---------------------------------	---

Gebondenheid	Categorie 1: hechtgebonden in oorsprong
Asbestsoort (vezeltype)	Crocidoliet aanwezig
Asbestconcentratie	Laag (< 50%)
Afschermingsgraad van het gehele materiaal	Geheel of deels (ook) vrij aan de binnenlucht
Toestand van het materiaal	Matig beschadigd, matig verweerd

<b>Beschrijving</b>	Golfplaten dak schuur/berging
<b>Omgeving</b>	Grenst aan binnen- en buitenlucht
<b>Primaire drager</b>	Schuin dak
<b>Asbestmateriaal</b>	Dak- en gevelbekleding - Golfplaat
<b>Bindmiddel van asbestmateriaal</b>	Cement
<b>Gebondenheid op basis van bindmiddel</b>	Hecht
<b>Hoeveelheid (oppervlakte - aantal)</b>	<ul style="list-style-type: none"><li>• 55,00 m<sup>2</sup> - 1 stuk</li></ul>
<b>Totale oppervlakte</b>	55,00 m <sup>2</sup>
<b>Eenvoudig bereikbaar</b>	Ja
<b>Bevestigingswijze</b>	<ul style="list-style-type: none"><li>• Geschroefd</li></ul>
<b>Identificatiemethode</b>	<p>De asbestdeskundige beoordeelt het materiaal als asbestverdacht en dus asbesthoudend, en dit zonder monstername.</p> <p>Motivatie: De monstername brengt andere schade aan dan schade die inherent is aan de monstername.</p>
<b>Destructieve handeling voor identificatie</b>	Nee
<b>Opmerking</b>	Deze oppervlakte, volumes en gewichten zijn niet gemeten, maar zijn een schatting (de opgegeven hoeveelheden mogen niet gebruikt worden als maatstaf van heffing).

- Zorg voor een veilig beheer. Vermijd het beschadigen van het asbestmateriaal. Controleer de toestand jaarlijks op wijzigingen.
- Verwijder dit asbestmateriaal zo snel mogelijk. Volg de toestand goed op.
- Hemelwater dat afspoelt van asbestcement daken of gevels kan asbestdeeltjes bevatten. Gebruik het enkel voor gesloten circuits (bv. spoelen toiletten). Reinig na het vervangen van het dak of de gevel de dakgoten en regenwaterput of -ton om asbesthoudend sediment of slib te verwijderen
- Voer bijkomende staalname(s) uit.

- Eenvoudige handelingen: mag via doe-het-zelf of door werknemer(s) met opleidingsattest eenvoudige handelingen  
Bij verwijdering door doe-het-zelf mag men dit afval dubbel en luchtdicht verpakt aandienen bij het gemeentelijk recyclagepark. Men raadpleegt best op voorhand de voorwaarden van het recyclagepark. Gebruik de juiste PBM's voor het verwijderen van deze golfplaten (masker met filter type P3, wegwerphandschoenen, overall CAT III type 5/6, afspoelbaar schoeisel,...). Er mogen geen minderjarigen of

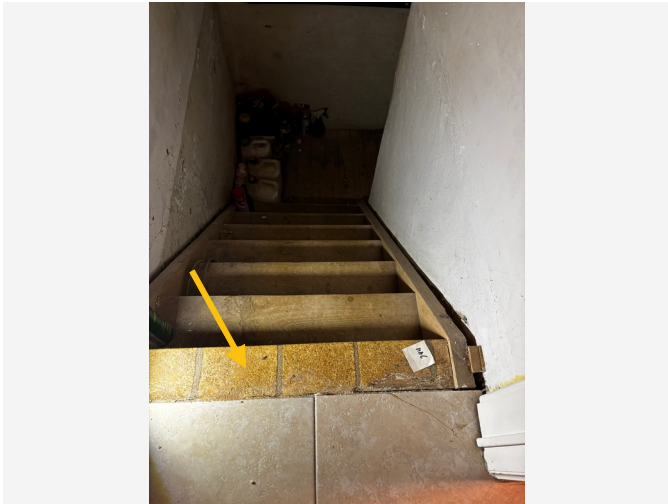
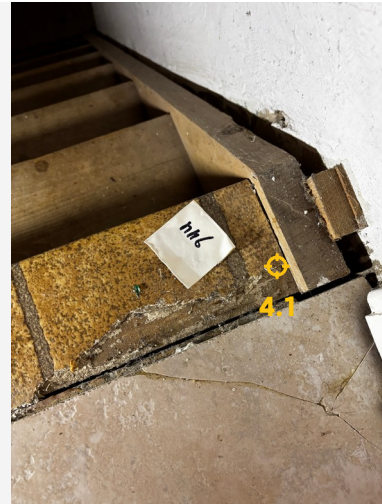
Het asbestmateriaal valt onder de mijlpaal van 2034.

**Dringend verwijderen**

Eindbeoordeling materiaalrisico	Hoog materiaalrisico en/of hoge kans op vezelvrijgave
---------------------------------	---

Gebondenheid	Categorie 2: niet-hechtgebonden met matrix
Asbestsoort (vezeltype)	Alleen chrysotiel
Asbestconcentratie	Hoog ( $\geq 50\%$ )
Afschermingsgraad van het gehele materiaal	Geheel of deels (ook) vrij aan de binnenlucht
Toestand van het materiaal	Matig beschadigd, matig verweerd

#	Type	Referentie	Resultaat
4.1	Puntmonster	MM6	Chrysotiel

<b>Beschrijving</b>	Vinylvloer op traptrede (keldertrap)
<b>Omgeving</b>	Binnen
<b>Primaire drager</b>	Vaste trap, vaste ladder
<b>Asbestmateriaal</b>	Prefab - afwerking - Vloerzeil
<b>Bindmiddel van asbestmateriaal</b>	Karton - papier - viltachtig
<b>Gebondenheid op basis van bindmiddel</b>	Niet-hechtgebonden
<b>Hoeveelheid (oppervlakte - aantal)</b>	<ul style="list-style-type: none"><li>• 0,07 m<sup>2</sup> - 1 stuk</li></ul>
<b>Totale oppervlakte</b>	0,07 m <sup>2</sup>
<b>Eenvoudig bereikbaar</b>	Ja
<b>Bevestigingswijze</b>	<ul style="list-style-type: none"><li>• Verlijmd, ingegoten, versmeerd</li></ul>
<b>Identificatiemethode</b>	Een monstername door de asbestdeskundige met laboanalyse door een asbestlabo.
<b>Destructieve handeling voor identificatie</b>	Nee

- Scherm in afwachting van verwijdering het asbestmateriaal af van luchtstromingen en verstoring: bijvoorbeeld door het te verpakken, te fixeren, af te dekken, signalisatie - afbakening aan te brengen, ...
- Verwijder dit asbestmateriaal zo snel mogelijk. Volg de toestand goed op.

- Hermetische zone (erkend asbestverwijderaar)  
Contacteer een erkend asbestverwijderaar om dit vinylzeil te laten verwijderen en af te voeren.

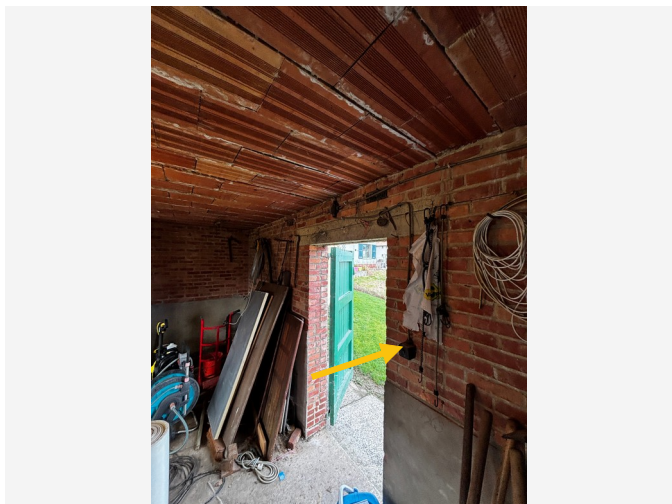
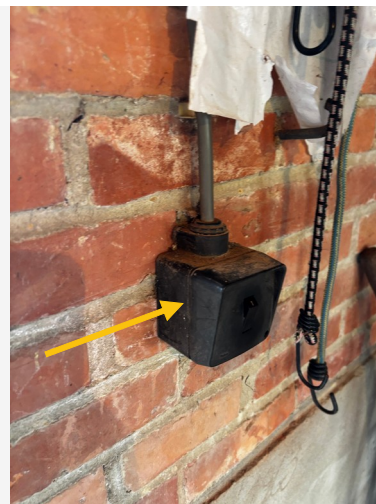
Het asbestmateriaal valt onder de mijlpaal van 2040.

Verwijderen

Eindbeoordeling materiaalrisico	Verhoogd materiaalrisico en/of verhoogde kans op vezelvrijgave
---------------------------------	--

Gebondenheid	Categorie 1: hechtgebonden in oorsprong
Asbestsoort (vezeltype)	Crocidoliet aanwezig
Asbestconcentratie	Laag (< 50%)
Afschermingsgraad van het gehele materiaal	Geheel of deels (ook) vrij aan de binnenlucht
Toestand van het materiaal	Licht beschadigd, licht verweerd. Intact calciumsilicaatmateriaal of categorie III 'gebondenheid'

Beschrijving	Lichtschakelaars in schuur/berging
Omgeving	Binnen
Primaire drager	Communicatie en elektrische infrastructuur en uitrusting
Asbestmateriaal	Plaat, paneel, tablet - Type Bakeliet
Bindmiddel van asbestmateriaal	Kunststof of -hars
Gebondenheid op basis van bindmiddel	Hecht
Hoeveelheid (oppervlakte - dikte - aantal)	<ul style="list-style-type: none"> <li>• 0,02 m<sup>2</sup> - 2,00 cm - 1 stuk</li> </ul>
Totaal volume	< 0,001 m <sup>3</sup>
Eenvoudig bereikbaar	Ja
Bevestigingswijze	<ul style="list-style-type: none"> <li>• Geschroefd</li> </ul>
Identificatiemethode	<p>De asbestdeskundige beoordeelt het materiaal als asbestverdacht en dus asbesthoudend, en dit zonder monstername.</p> <p>Motivatie: De monstername brengt andere schade aan dan schade die inherent is aan de monstername.</p>
Destructieve handeling voor identificatie	Nee
Opmerking	Deze oppervlakte, volumes en gewichten zijn niet gemeten, maar zijn een schatting (de opgegeven hoeveelheden mogen niet gebruikt worden als maatstaf van heffing).

- Zorg voor een veilig beheer. Vermijd het beschadigen van het asbestmateriaal. Controleer de toestand jaarlijks op wijzigingen.
- Voer bijkomende staalname(s) uit.

- Eenvoudige handelingen: mag via doe-het-zelf of door werknemer(s) met opleidingsattest eenvoudige handelingen  
Bij verwijdering door doe-het-zelf mag men dit afval dubbel en luchtdicht verpakt aandienen bij het gemeentelijk recyclagepark. Men raadpleegt best op voorhand de voorwaarden van het recyclagepark. Gebruik de juiste PBM's voor het verwijderen van deze schakelaars (masker met filter type P3, handschoenen, overall, afspoelbaar schoeisel,...). Er mogen geen minderjarigen of derden aanwezig zijn. U moet beschikken over PE-folie en zakken om loskomende deeltjes en afval op te vangen en te verpakken. U moet de kennis hebben hoe u het asbestmateriaal veilig kan demonteren zonder stof of breuken. U moet beschikken over natte doeken om eventuele resten en stof weg te nemen. Afvoeren kan naar het lokale recyclagepark in een speciale asbestzak. Meer info kan men vinden op [limburg.net](http://limburg.net) ivm de geldende regels voor asbestinzameiling. Huidige regelgeving ivm asbestverwijderingsmethodes kan men terug vinden bij volgende link: <https://ovam.vlaanderen.be/voorzorgsmaatregelenbij-asbestverwijdering>. Raadpleeg ook de "Toelichting"

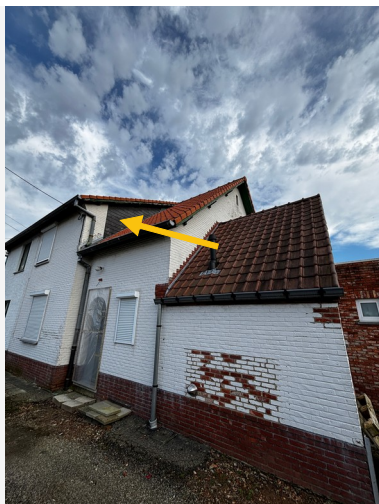
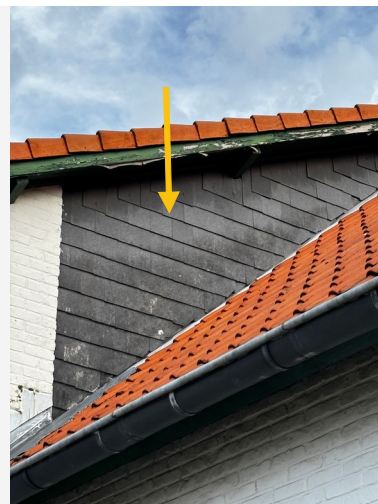
Het asbestmateriaal valt onder de mijlpaal van 2034.

Verwijderen

Eindbeoordeling materiaalrisico	Laag materiaalrisico en/of verlaagde kans op vezelvrijgave
---------------------------------	--

Gebondenheid	Categorie 1: hechtgebonden in oorsprong
Asbestsoort (vezeltype)	Crocidoliet aanwezig
Asbestconcentratie	Laag (< 50%)
Afschermingsgraad van het gehele materiaal	Geheel of deels vrij aan de buitenlucht
Toestand van het materiaal	Licht beschadigd, licht verweerd. Intact calciumsilicaatmateriaal of categorie III 'gebondenheid'

<b>Beschrijving</b>	Leien zijgevel hoofdgebouw
<b>Omgeving</b>	Buiten
<b>Primaire drager</b>	Wand buitenschil
<b>Asbestmateriaal</b>	Dak- en gevelbekleding - Lei, shingle
<b>Bindmiddel van asbestmateriaal</b>	Cement
<b>Gebondenheid op basis van bindmiddel</b>	Hecht
<b>Hoeveelheid (oppervlakte - aantal)</b>	<ul style="list-style-type: none"><li>• 6,00 m<sup>2</sup> - 1 stuk</li></ul>
<b>Totale oppervlakte</b>	6,00 m <sup>2</sup>
<b>Eenvoudig bereikbaar</b>	Ja
<b>Bevestigingswijze</b>	<ul style="list-style-type: none"><li>• Genageld, geniet</li></ul>
<b>Identificatiemethode</b>	<p>De asbestdeskundige beoordeelt het materiaal als asbestverdacht en dus asbesthoudend, en dit zonder monstername.</p> <p>Motivatie: Er is een onderzoeksbeperking die monstername verhindert; De ruimte of het materiaal bevindt zich hoger dan 3,5 meter vanaf een vaste ondergrond.</p>
<b>Destructieve handeling voor identificatie</b>	Nee

- Zorg voor een veilig beheer. Vermijd het beschadigen van het asbestmateriaal. Controleer de toestand jaarlijks op wijzigingen.
- Hemelwater dat afspoelt van asbestcement daken of gevels kan asbestdeeltjes bevatten. Gebruik het enkel voor gesloten circuits (bv. spoelen toiletten). Reinig na het vervangen van het dak of de gevel de dakgoten en regenwaterput of -ton om asbesthoudend sediment of slib te verwijderen
- Voer bijkomende staalname(s) uit.

- Eenvoudige handelingen: mag via doe-het-zelf of door werknemer(s) met opleidingsattest eenvoudige handelingen  
Bij verwijdering door doe-het-zelf mag men dit afval dubbel en luchtdicht verpakt aandienen bij het gemeentelijk recyclagepark. Men raadpleegt best op voorhand de voorwaarden van het recyclagepark. Gebruik de juiste PBM's voor het verwijderen van deze leien (masker met filter type P3, wegwerphandschoenen, overall CAT III type 5/6, afspoelbaar schoeisel,...). Er mogen geen minderjarigen of derden aanwezig zijn. U moet beschikken over PE-folie en zakken om loskomende deeltjes en afval op te vangen en te verpakken. U moet beschikken over een vernevelaar (water) of fixeermiddel om het

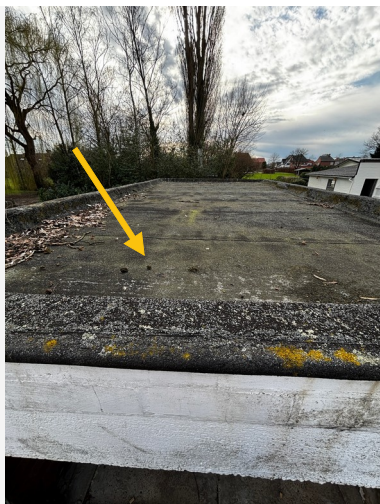
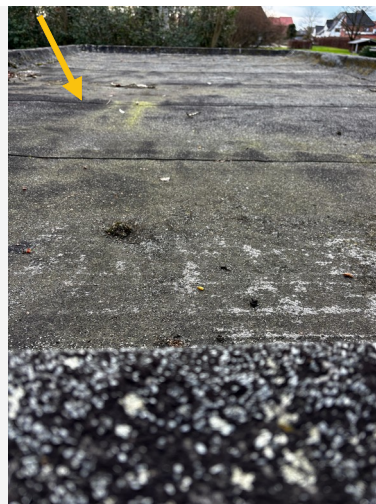
Het asbestmateriaal valt onder de mijlpaal van 2040.

Verwijderen

<b>Beschrijving</b>	Roofing plat dak garage
<b>Omgeving</b>	Buiten
<b>Primaire drager</b>	Plat dak
<b>Asbestmateriaal</b>	Dak- en gevelbekleding - Roofing
<b>Bindmiddel van asbestmateriaal</b>	Bitumen (roofing, teer, asfalt)
<b>Gebondenheid op basis van bindmiddel</b>	Hecht
<b>Hoeveelheid (oppervlakte - aantal)</b>	<ul style="list-style-type: none"><li>• 19,00 m<sup>2</sup> - 1 stuk</li></ul>
<b>Totale oppervlakte</b>	19,00 m <sup>2</sup>
<b>Eenvoudig bereikbaar</b>	Ja
<b>Bevestigingswijze</b>	<ul style="list-style-type: none"><li>• Verlijmd, ingegoten, versmeerd</li></ul>
<b>Identificatiemethode</b>	<p>De asbestdeskundige beoordeelt het materiaal als asbestverdacht en dus asbesthoudend, en dit zonder monstername.</p> <p>Motivatie: De monstername brengt andere schade aan dan schade die inherent is aan de monstername.</p>
<b>Destructieve handeling voor identificatie</b>	Nee

- Zorg voor een veilig beheer. Vermijd het beschadigen van het asbestmateriaal. Controleer de toestand jaarlijks op wijzigingen.
- Voer bijkomende staalname(s) uit.

- Eenvoudige handelingen: mag via doe-het-zelf of door werknemer(s) met opleidingsattest eenvoudige handelingen  
Bij het willen vervangen/reoveren van deze roofing, eerst een staal laten nemen en laten analyseren op asbest in een erkend labo. Indien asbesthoudend, bij verwijdering door doe-het-zelf mag men dit afval dubbel en luchtdicht verpakt aandienen bij het gemeentelijk recyclagepark. Men raadpleegt best op voorhand de voorwaarden van het recyclagepark. Gebruik de juiste PBM's voor het verwijderen van deze roofing (masker met filter type P3, wegwerphandschoenen, overall CAT III type 5/6, afspoelbaar schoeisel,...). Er mogen geen minderjarigen of derden aanwezig zijn. U moet beschikken over PE-folie en zakken om loskomende deeltjes en afval op te vangen en te verpakken. U moet beschikken over een vernevelaar (water) of fixeermiddel om het asbestmateriaal eerst te fixeren. U moet de kennis hebben hoe u het asbestmateriaal veilig kan demonteren zonder stof of breuken. U moet beschikken over natte doeken om eventuele resten en stof weg te nemen. Zie ook op de website van de OVAM ([www.asbestinfo.be](http://www.asbestinfo.be)) en/of CODEX boek VI titel 3)

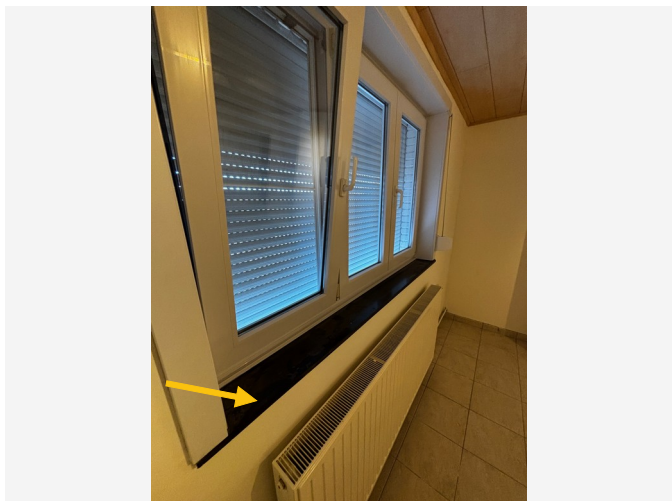
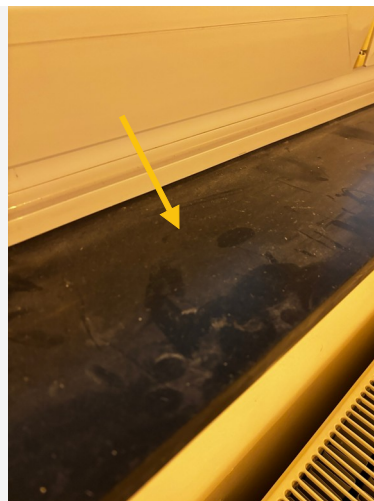
# Fiche 9: Vensterbanken (binnen) inkomhal, slaapkamer, badkamer en berging

Asbestmateriaal

<b>Beschrijving</b>	Vensterbanken (binnen) inkomhal, slaapkamer, badkamer en berging
<b>Omgeving</b>	Binnen
<b>Primaire drager</b>	Wandopening verticaal (raam, deur, ...)
<b>Asbestmateriaal</b>	Plaat, paneel, tablet - Type Massal
<b>Bindmiddel van asbestmateriaal</b>	Cement
<b>Gebondenheid op basis van bindmiddel</b>	Hecht
<b>Hoeveelheid (oppervlakte - dikte - aantal)</b>	<ul style="list-style-type: none"> <li>• 1,20 m<sup>2</sup> - 1,00 cm - 1 stuk</li> </ul>
<b>Totaal volume</b>	0,012 m <sup>3</sup>
<b>Eenvoudig bereikbaar</b>	Ja
<b>Bevestigingswijze</b>	<ul style="list-style-type: none"> <li>• Verlijmd, ingegoten, versmeerd</li> </ul>
<b>Identificatiemethode</b>	<p>De asbestdeskundige beoordeelt het materiaal als asbestverdacht en dus asbesthoudend, en dit zonder monstername.</p> <p>Motivatie: De monstername brengt andere schade aan dan schade die inherent is aan de monstername.</p>
<b>Destructieve handeling voor identificatie</b>	Nee

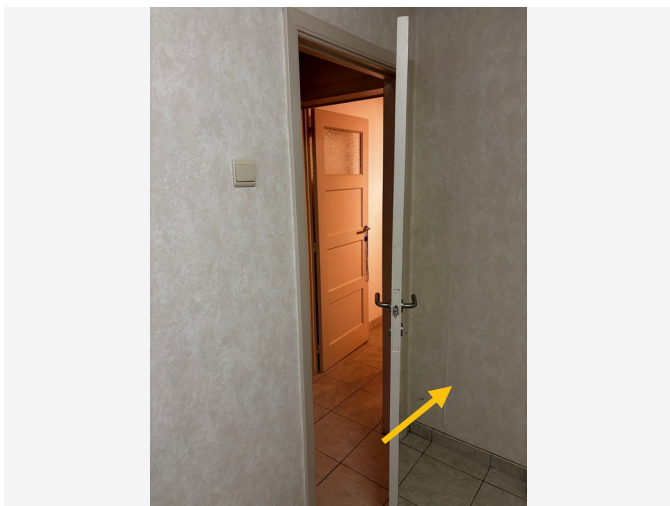
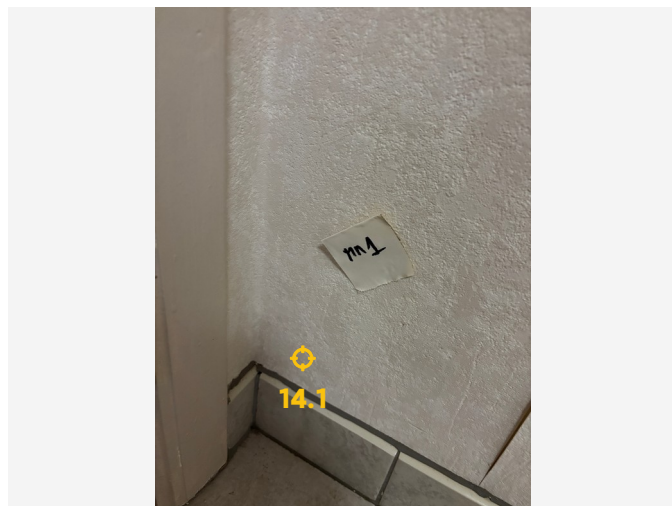
## Fiche 14: Pleisterwerk muren

Geen asbest

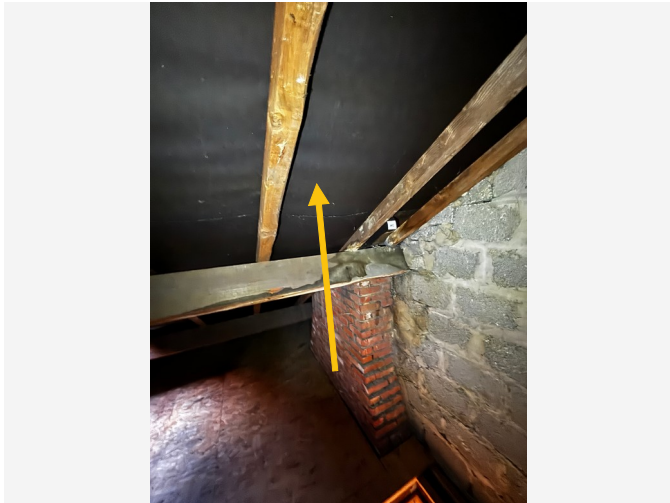
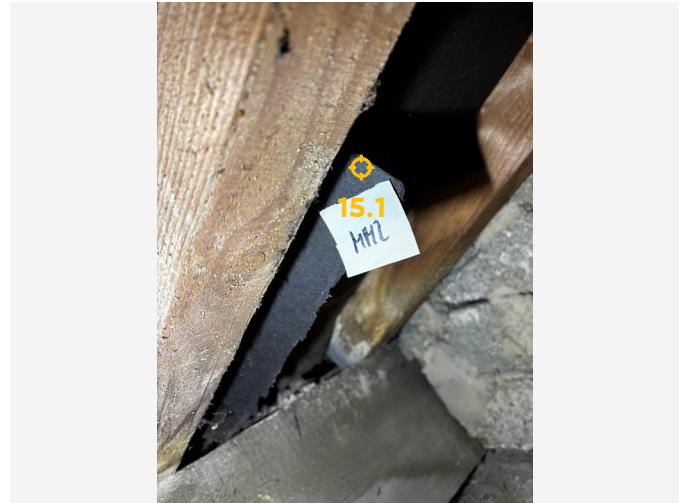
# Fiche 15: Onderdakzeil hoofdgebouw

Geen asbest

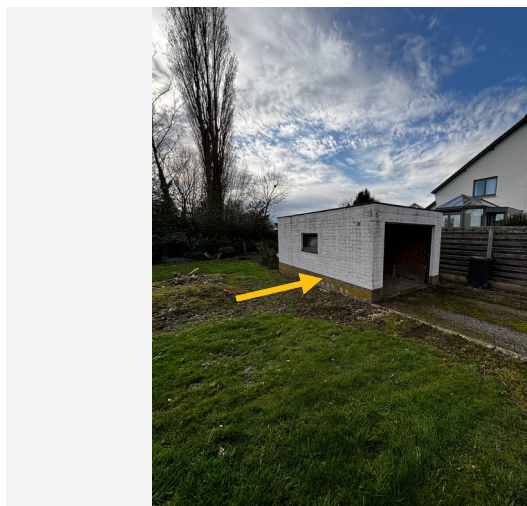
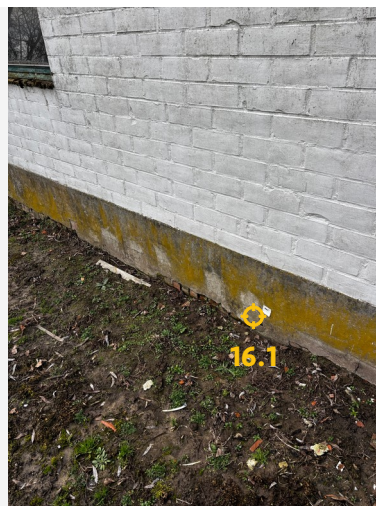
## Fiche 16: Cementering tegen gevel garage

Geen asbest

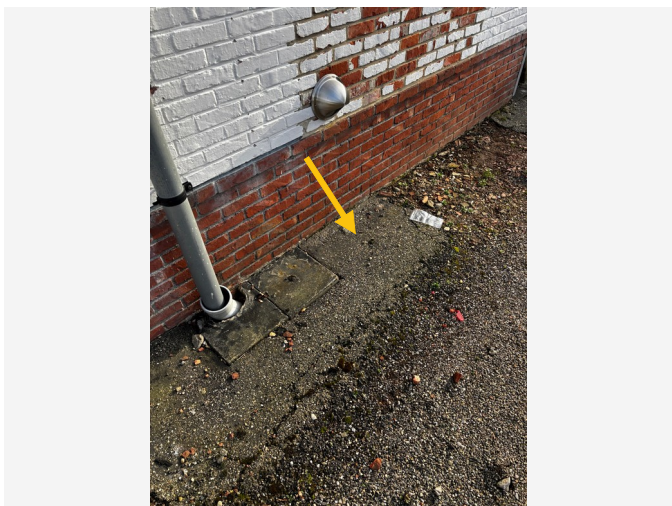
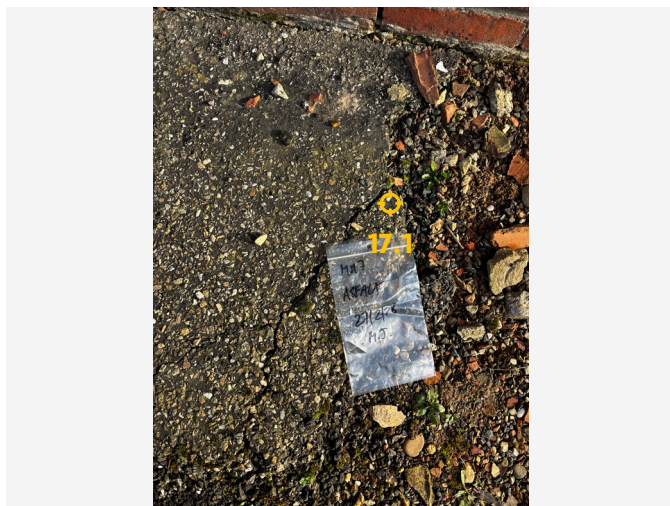
## Fiche 17: Asphalt (stukken van) oprit

Geen asbest

<b>Beschrijving</b>	Asfalt (stukken van) oprit
<b>Omgeving</b>	Buiten
<b>Primaire drager</b>	Verharding, wegenis
<b>Bindmiddel van materiaal</b>	Bitumen (roofing, teer, asfalt)
<b>Gebondenheid op basis van bindmiddel</b>	Hecht
<b>Hoeveelheid (gewicht - aantal)</b>	<ul style="list-style-type: none"><li>• 80,00 kg - 1 stuk</li></ul>
<b>Totaal gewicht</b>	80,00 kg
<b>Identificatiemethode</b>	Een monstername door de asbestdeskundige met laboanalyse door een asbestlabo.
<b>Destructieve handeling voor identificatie</b>	Nee
<b>Opmerking</b>	Deze oppervlakte, volumes en gewichten zijn niet gemeten, maar zijn een schatting (de opgegeven hoeveelheden mogen niet gebruikt worden als maatstaf van heffing).

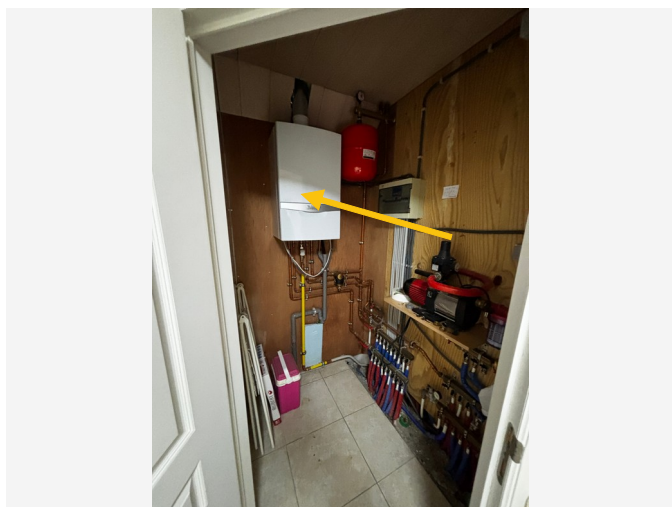
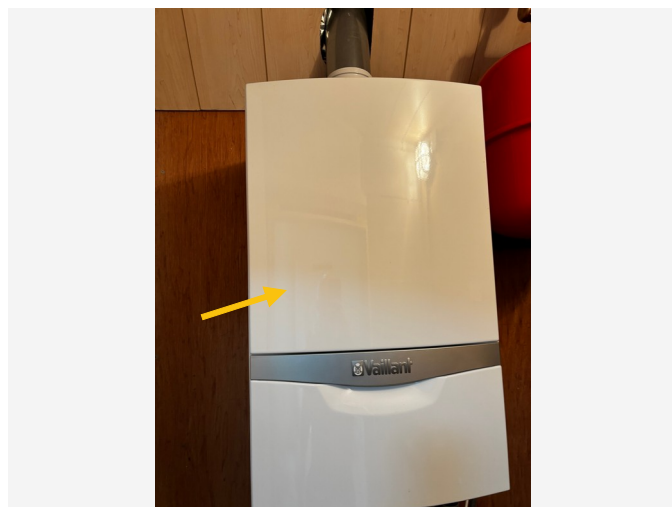
### Fiche 19: Stookketel / Brander

Beschrijving	Notitie	Terug te vinden op plannen
Fiche 19: Stookketel / Brander	Bouwjaar ketel is 2019.	-
