# Asbestinventarisatetest

Bornedries 12, 3800 Sint-Truiden

Attestnummer : **20260228-000016.000**

Uitgegeven op : **28.02.2026**

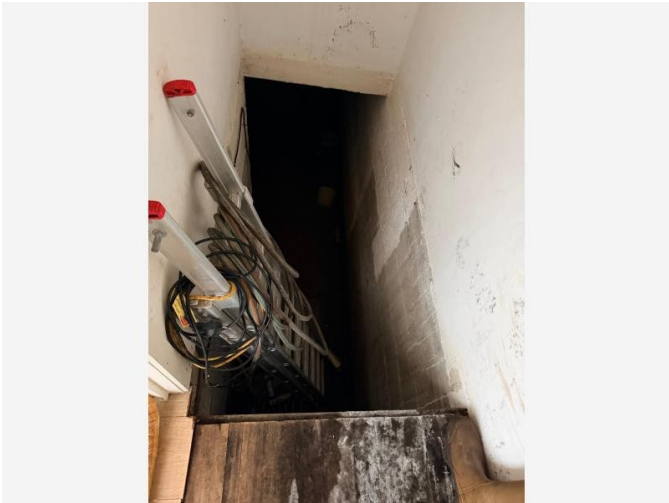
Situeringsfoto

### Tijdelijke beperking

**Reden:** niet waarneembaar

**Uitleg van de asbestdeskundige:** De kelder is niet toegankelijk, wegens teveel aan water. Dus deze is ook niet beoordeeld.

Mogelijks is er leidingisolatie, indien dat zo is, is het wenselijk een staalname uit te voeren voor uitsluiting.

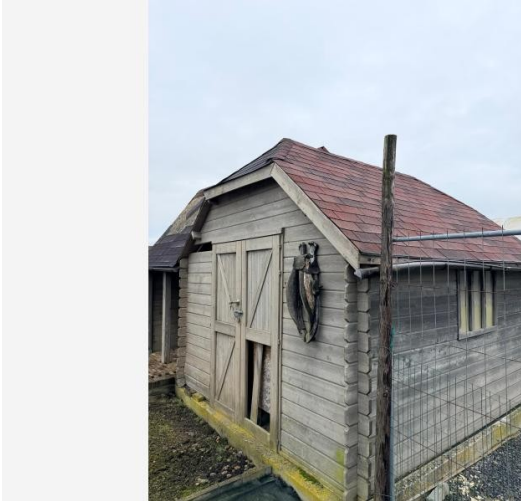
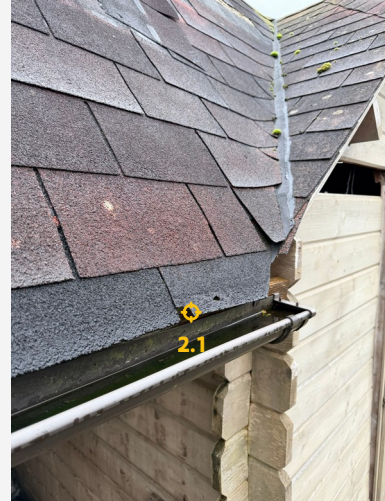
## Fiche 2: dak bijgebouw

Geen asbest

| # | Type | Referentie | Resultaat |
|---|---|---|---|
| 2.1 | Puntmonster | mmo3 | Geen asbest |

| Bindmiddel van materiaal | Bitumen (roofing, teer, asfalt) |

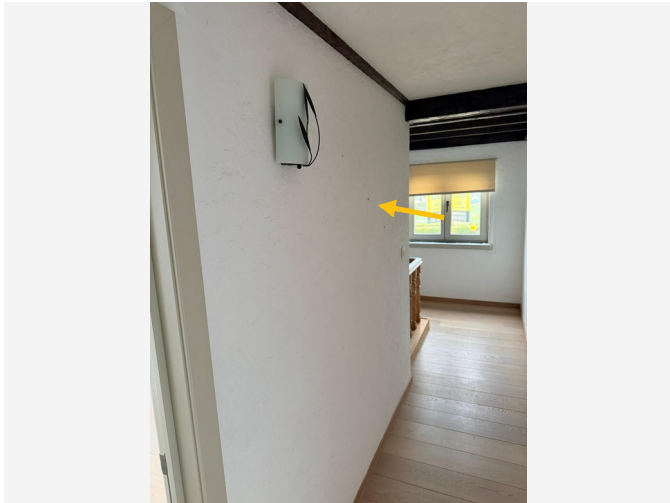
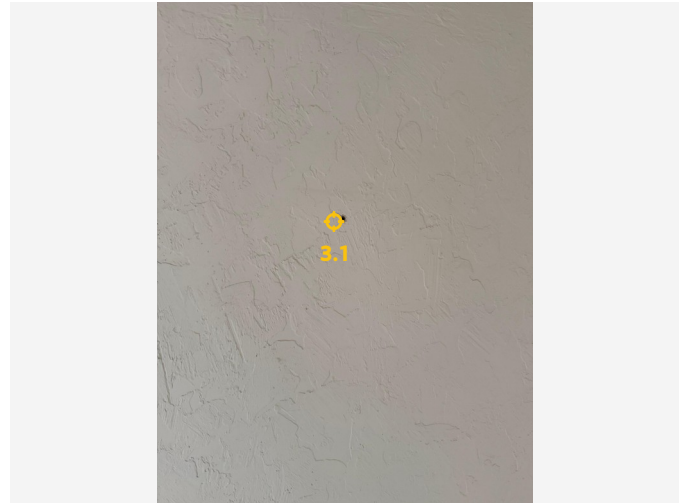
## Fiche 3: pleisterwerk muren

Geen asbest

| # | Type | Referentie | Resultaat |
|---|---|---|---|
| 3.1 | Mengmonster | mm01 | Geen asbest |

| Opmerking | Alle muren hebben pleisterwerk, behalve de kelder. |

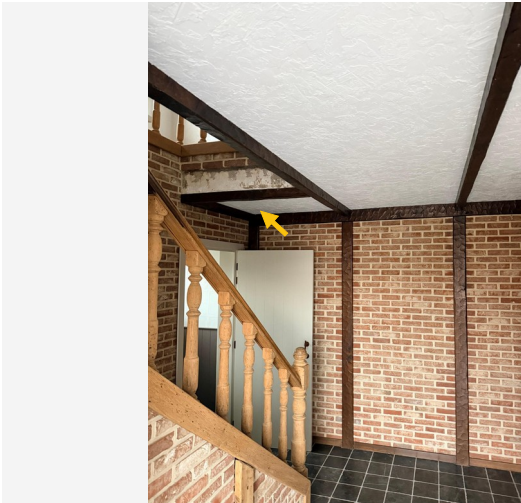
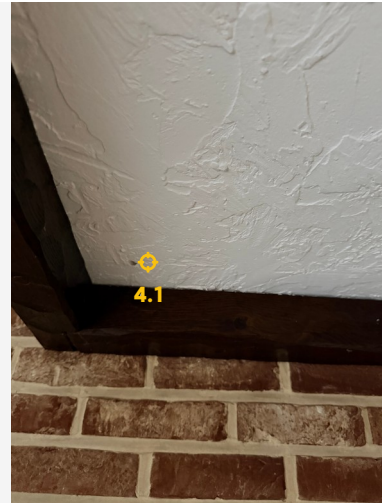
## Fiche 4: pleisterwerk plafond

Geen asbest

| # | Type | Referentie | Resultaat |
|---|---|---|---|
| 4.1 | Mengmonster | mm02 | Geen asbest |

| Opmerking | Alle ruimtes hebben plafond pleister. |

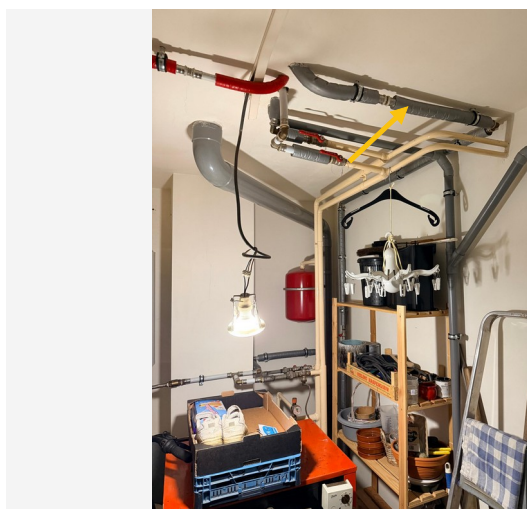
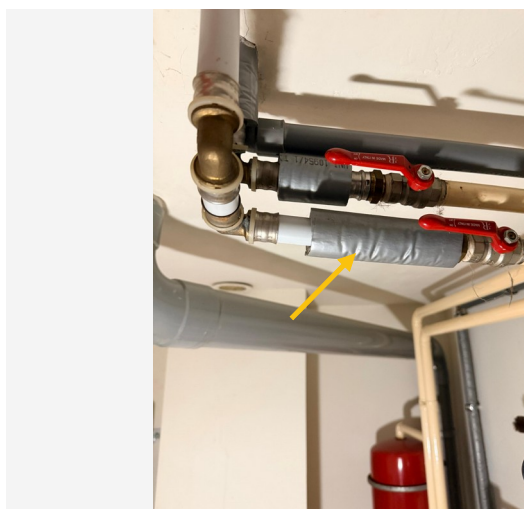
### Fiche 5: leidingisolatie

| Beschrijving | Notitie | Terug te vinden op plannen |
|---|---|---|
| Fiche 5: leidingisolatie | An de stookketel is er leiding isolatie aanwezig? deze is niet asbestverdacht. | - |

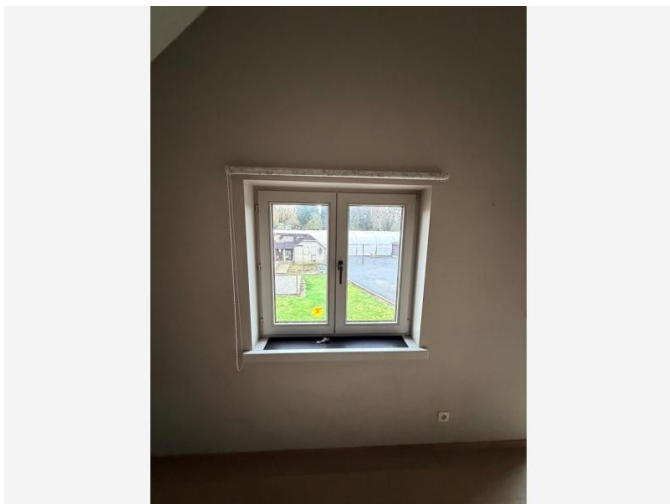
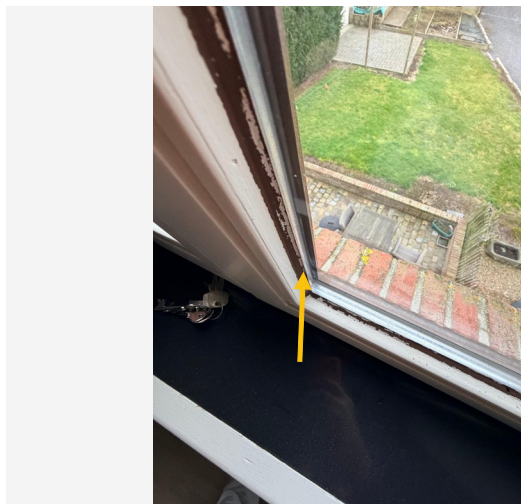
## Fiche 6: ramen en venstertabletten

| Beschrijving | Notitie | Terug te vinden op plannen |
|---|---|---|
| Fiche 6: ramen en venstertabletten | Dubbele beglazing afgekit met siliconen, venstertabletten zijn in natuursteen of hout.<br><br>Geen asbest. | Plan 1.2: gelijkvloers<br>Plan 1.3: 1e verdieping |

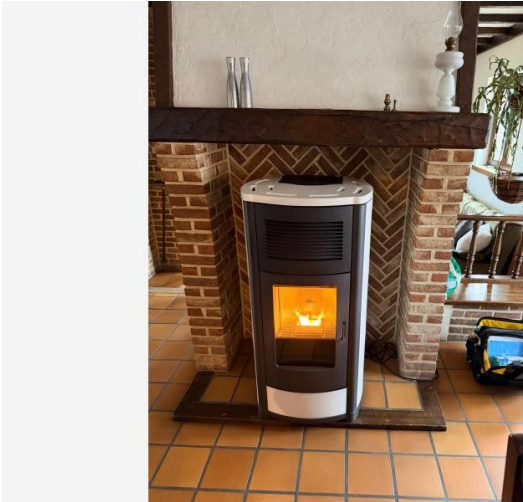
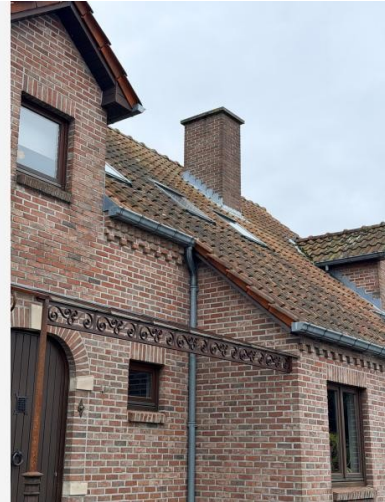
## Fiche 9: rookgaskanaal

| Beschrijving | Notitie | Terug te vinden op plannen |
|---|---|---|
| Fiche 9: rookgaskanaal | Geen asbest aanwezig. | Plan 1.2: gelijkvloers<br>Plan 1.3: 1e verdieping |

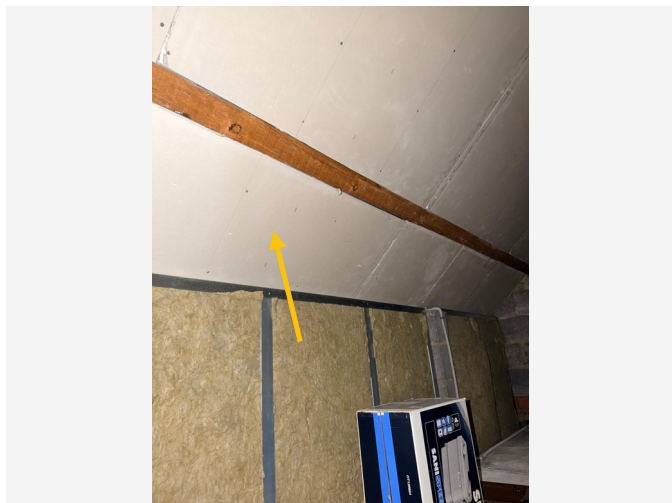
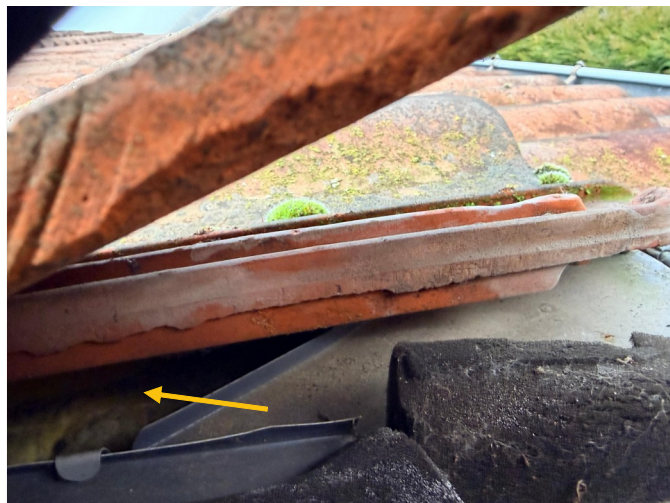
### Fiche 10: onderdak

| Beschrijving | Notitie | Terug te vinden op plannen |
|---|---|---|
| Fiche 10: onderdak | Het hoofdgebouw heeft geen onderdak. | - |
