# Asbestinventarisatetest

Poelgoedstraat 3, 3570 Alken

Attestnummer : **20260717-000086.000**

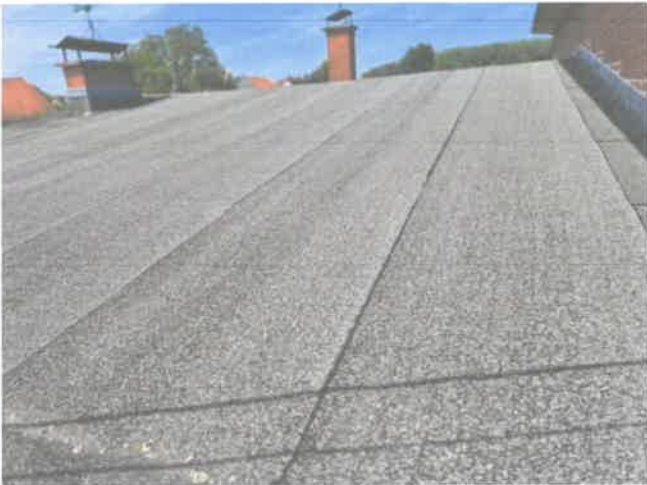
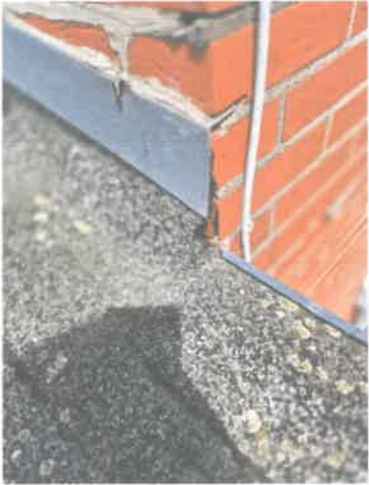
# Fiche 1: Roofing plat dak

Geen asbest

| # | Type | Referentie | Resultaat |
|---|---|---|---|
| 1.1 | Puntmonster | 2661 Roofing plat dak | Geen asbest |

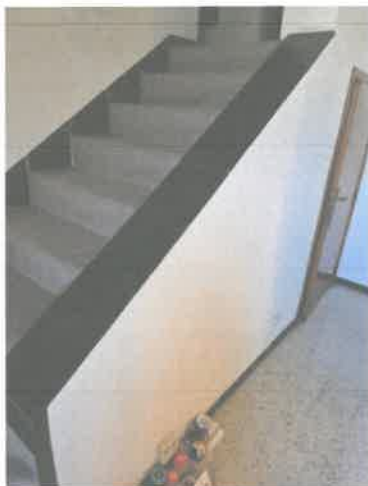
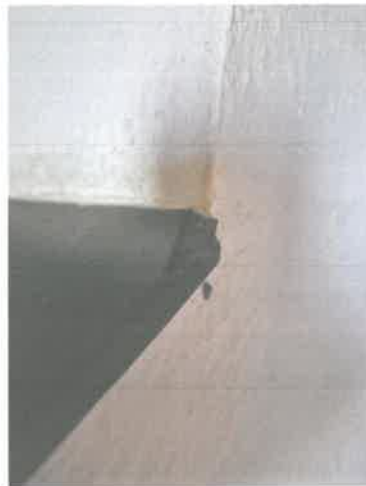
## Fiche 2: Afdekplaat trap

Geen asbest

| # | Type | Referentie | Resultaat |
|---|---|---|---|
| 2.1 | Puntmonster | 2661 Plaat trap | Geen asbest |

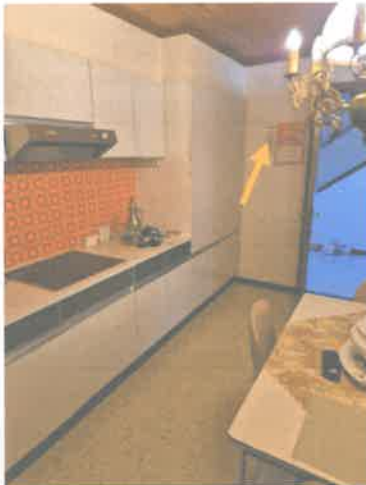
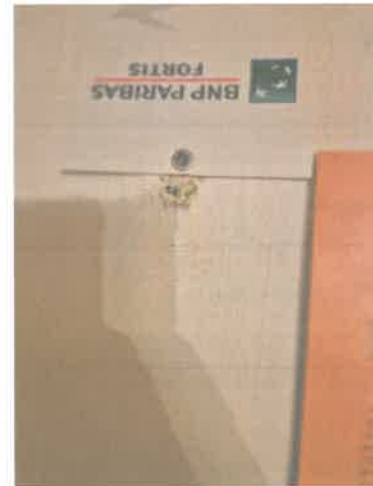
## Fiche 3: Pleister wand

Geen asbest

| # | Type | Referentie | Resultaat |
|---|---|---|---|
| 3.1 | Mengmonster | 2661 Pleister wand | Geen asbest |

| Opmerking | Stalen genomen in keuken (natte ruimte), slaapkamer (individuele ruimte) en traphal. Geen pleister aanwezig in CV-ruimte. |

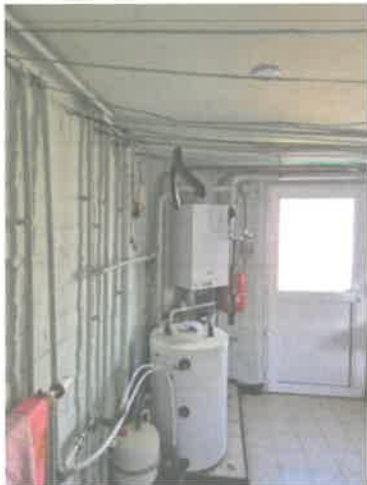
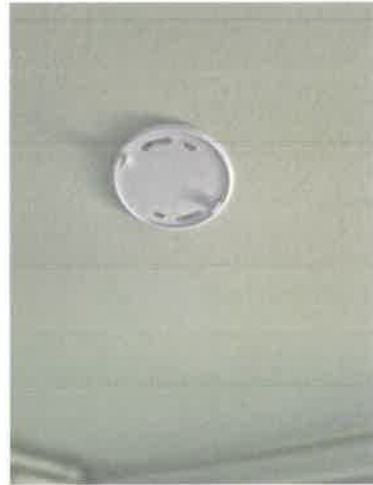
## Fiche 4: Pleister plafond

Geen asbest

| # | Type | Referentie | Resultaat |
|---|---|---|---|
| 4.1 | Mengmonster | 2661 Pleister plafond | Geen asbest |

| Opmerking | Stalen genomen in CV-lokaal / wasplaats waar ook douche aanwezig is en garage (individuele ruimte). Badkamer en keuken afgewerkt met houten latjes. |

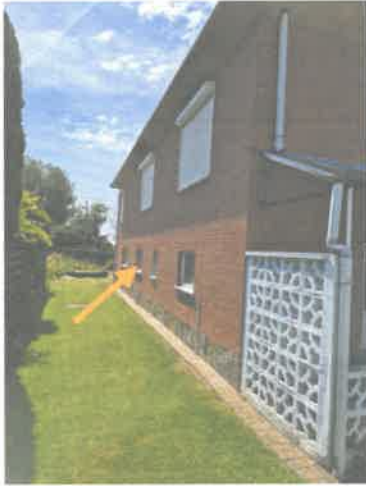
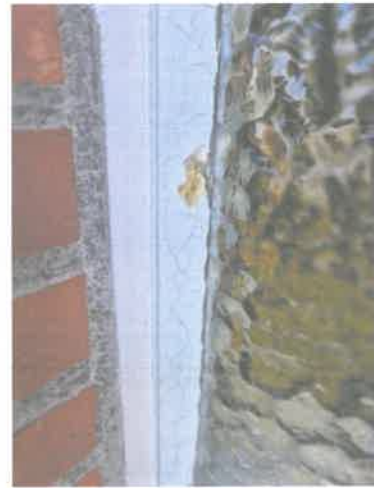
## Fiche 5: Mastiek stalen ramen

Geen asbest

| # | Type | Referentie | Resultaat |
|---|---|---|---|
| 5.1 | Puntmonster | 2661 Mastiek stalen ramen | Geen asbest |

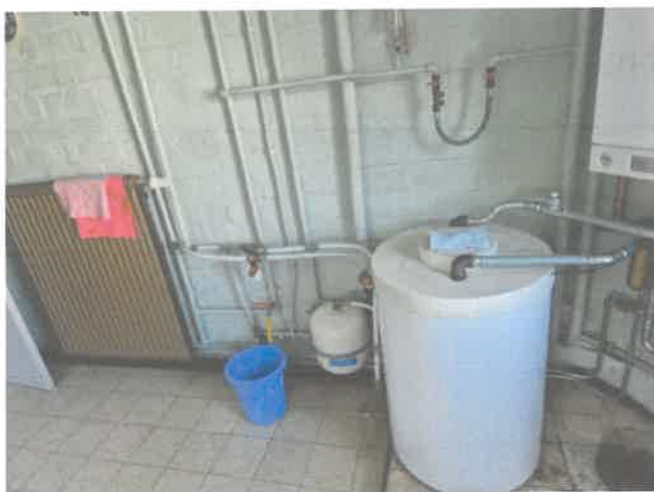
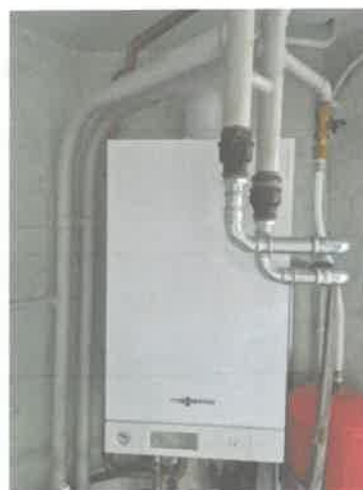
### Fiche 6: Materialen aan de stookketel

| Beschrijving | Notitie | Terug te vinden op plannen |
|---|---|---|
| Fiche 6: Materialen aan de stookketel | Recent geïnstalleerde condenserender gasketel | Plan 1.2: Gelijkvloers |

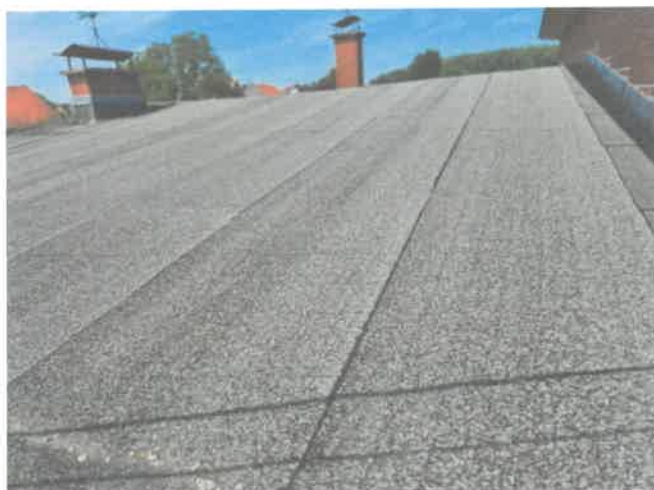
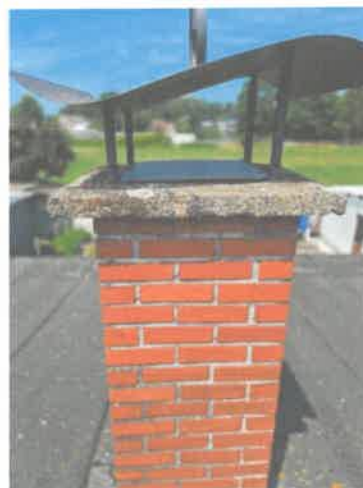
### Fiche 7: Rookgaskanalen

| Beschrijving | Notitie | Terug te vinden op plannen |
|---|---|---|
| Fiche 7: Rookgaskanalen | - | Plan 1.4: Dakenplan |

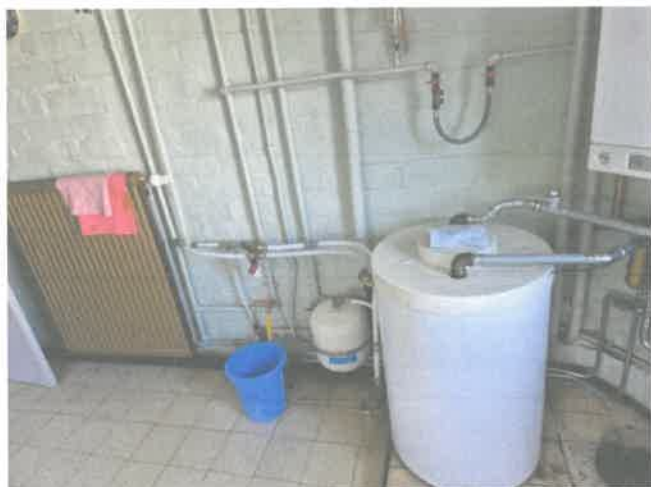
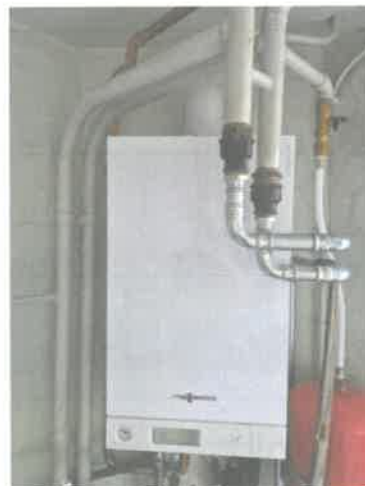
### Fiche 8: Leidingisolatie rond verwarmingsleidingen

| Beschrijving | Notitie | Terug te vinden op plannen |
|---|---|---|
| Fiche 8: Leidingisolatie rond verwarmingsleidingen | - | Plan 1.2: Gelijkvloers |
