# Asbestinventarisatetest

Koekestraat 20, 3800 Sint-Truiden

Attestnummer : 20261024-000024.000

**Niet-asbestveilig**

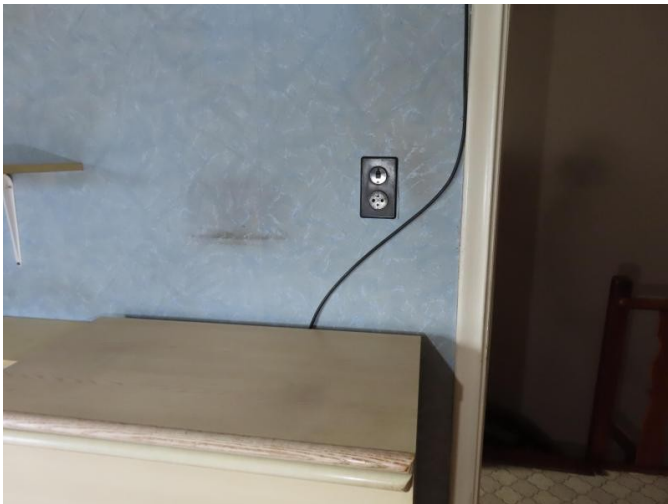
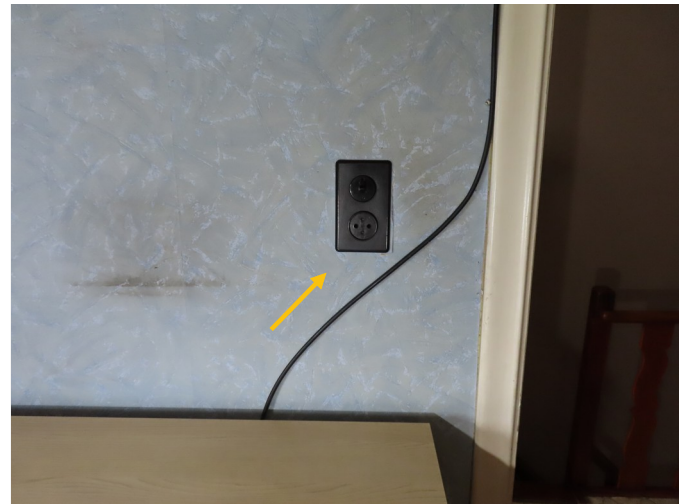
| Fiche 1: Bakeliet schakelaars/stopcontacten..... | 17 |

Het asbestmateriaal valt onder de mijlpaal van 2040.

| Eindbeoordeling materiaalrisico | Verhoogd materiaalrisico en/of verhoogde kans op vezelvrijgave |

| Gebondenheid | Categorie 1: hechtgebonden in oorsprong |
| Asbestsoort (vezeltype) | Crocidoliet aanwezig |
| Asbestconcentratie | Laag (< 50%) |
| Afschermingsgraad van het gehele materiaal | Geheel of deels vrij aan de binnenlucht, maar geen contact met binnenluchtstromen |
| Toestand van het materiaal | Licht beschadigd, licht verweerd. Intacte calciumsilicaatplaat of materiaal met categorie 3-gebondenheid |

| Asbestmateriaal | Plaat, paneel, tablet - Type Bakeliet |
| Identificatiemethode | <p>De asbestdeskundige beoordeelt het materiaal als asbestverdacht en dus asbesthoudend, en dit zonder monstername.</p> <p>Motivatie: De monstername brengt andere schade aan dan schade die inherent is aan de monstername.</p> |

- Zorg voor een veilig beheer. Vermijd het beschadigen van het asbestmateriaal. Controleer de toestand jaarlijks op wijzigingen.
- Voer bijkomende staalname(s) uit.

- Eenvoudige handelingen: mag via doe-het-zelf of door werknemer(s) met opleidingsattest eenvoudige handelingen  
Deze toepassing kan door een aannemer die over een opleidingsattest eenvoudige handelingen beschikt of door een particulier (doe-het-zelf), verwijderd worden indien er geen verhoogd risico op vrijgave van asbestvezels (max. concentratie 0,01 vezels/cm<sup>3</sup> - CODEX Art. VI.3-54) ontstaat en de toepassing voorafgaand wordt gefixeerd/bevochtigd; de individuele elementen zonder machinale werktuigen (boormachine, slijpschijf, hogedrukreiniger,...) en zonder breken of gooien een voor een losgemaakt worden; en ten slotte dubbel en luchtdicht verpakt weggevoerd worden naar een erkend afvalpunt (recyclagepark).

In de zone mogen geen derden en/of minderjarigen aanwezig zijn en moet elke betrokken persoon steeds gepaste persoonlijke beschermingsmiddelen dragen: minimaal een FFP3-mondmasker (EN 149), wegwerphandschoenen en overschoenen of afspoelbaar

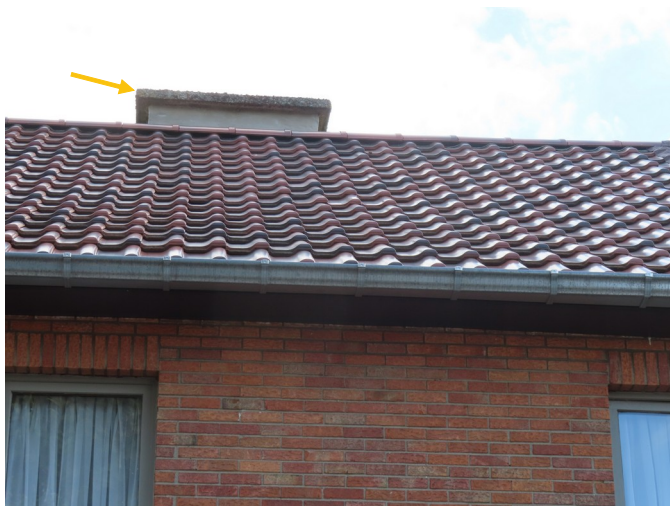
| Fiche 2: Schouw..... | 22 |

**Reden:** Het te onderzoeken materiaal situeert zich hoger dan 3,50 m te rekenen vanaf een veilige ondergrond

**Uitleg van de asbestdeskundige:** De binnenkant van de schouw is niet waarneembaar. De schouw bevat binnenin mogelijk een asbestcement rookgaskanaal. Laat dit onderzoeken bij eventuele werken.

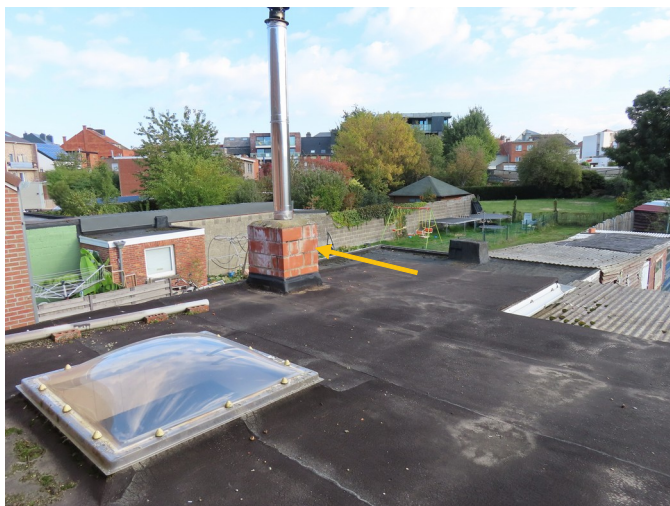
| Fiche 3: Schouw..... | 23 |

**Reden:** Het te onderzoeken materiaal situeert zich hoger dan 3,50 m te rekenen vanaf een veilige ondergrond

**Uitleg van de asbestdeskundige:** De binnenkant van de schouw is niet waarneembaar. De schouw bevat binnenin mogelijk een asbestcement rookgaskanaal. Laat dit onderzoeken bij eventuele werken.

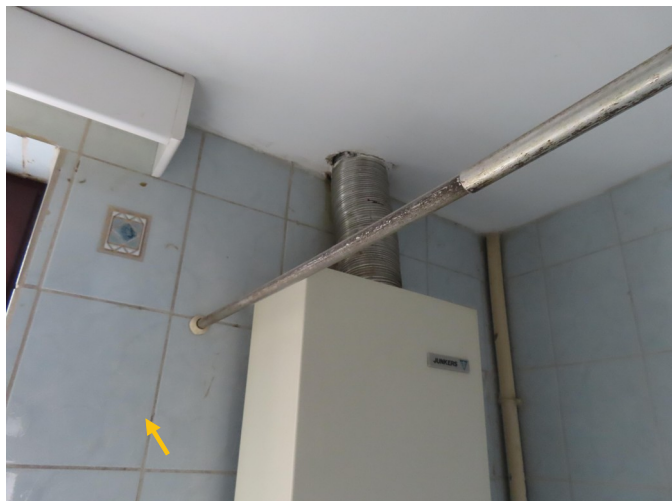
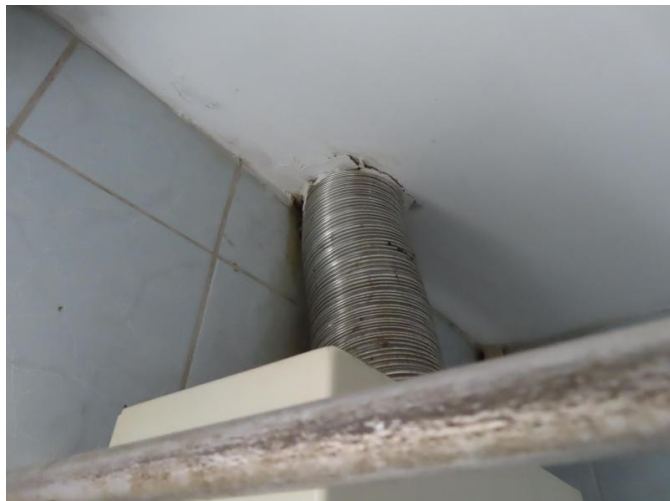
## Fiche 4: Vloertegels en muurtegels in de badkamer (niet verdacht)

De vloertegels en muurtegels in de badkamer zijn niet verdacht.

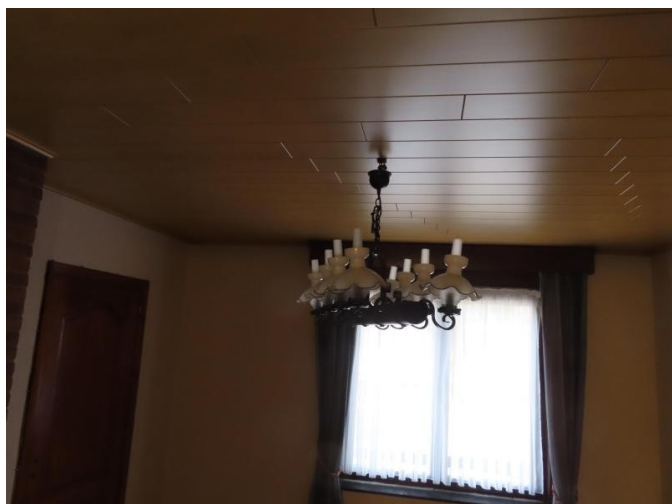
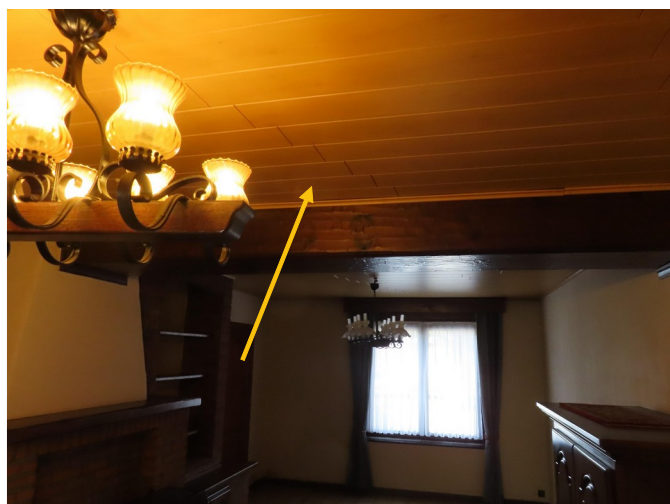
## Fiche 5: Plafonds bestaande uit voorzetpanelen in keuken en living

De plafonds werden afgewerkt met niet-asbestverdachte voorzetpanelen die inspectie van de bedekte structuur (opbouw, pleisterwerk) verhinderen.

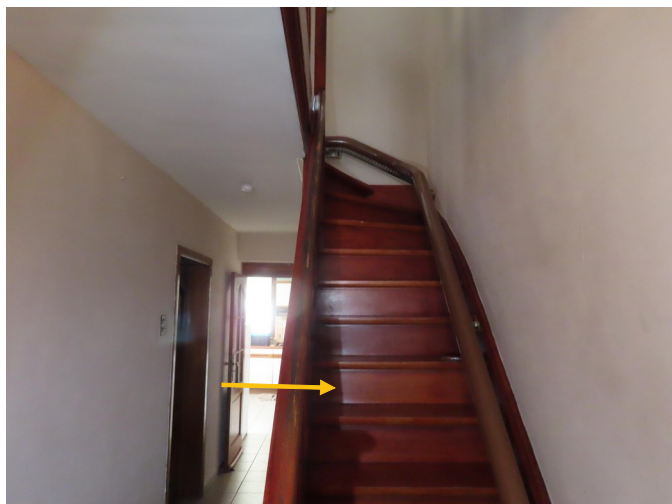
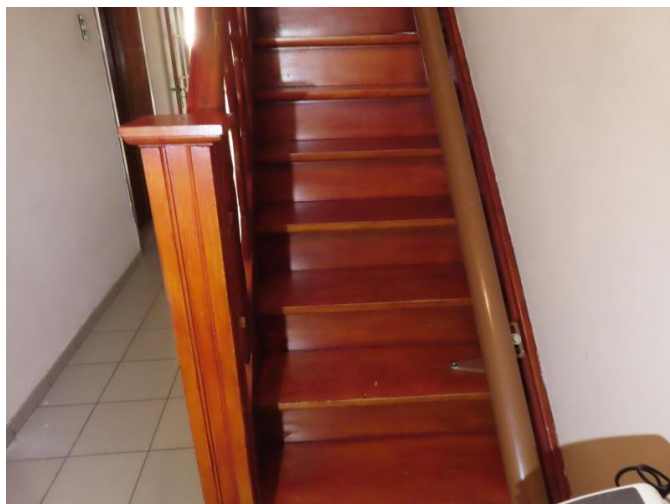
De trap naar de 1e verdieping is een houten trap en dus niet verdacht.

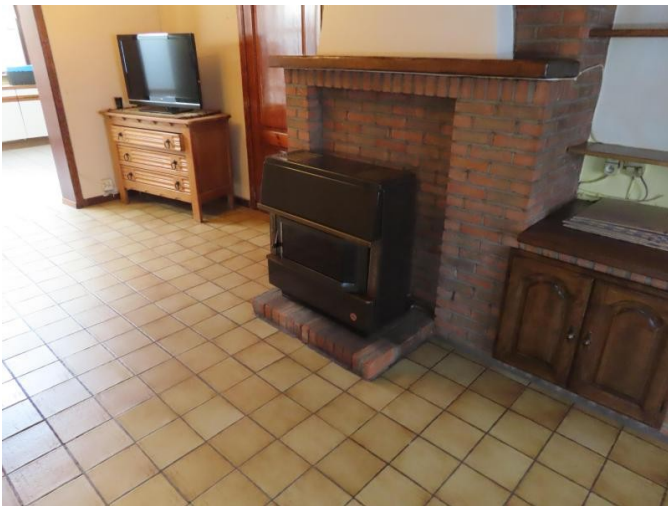
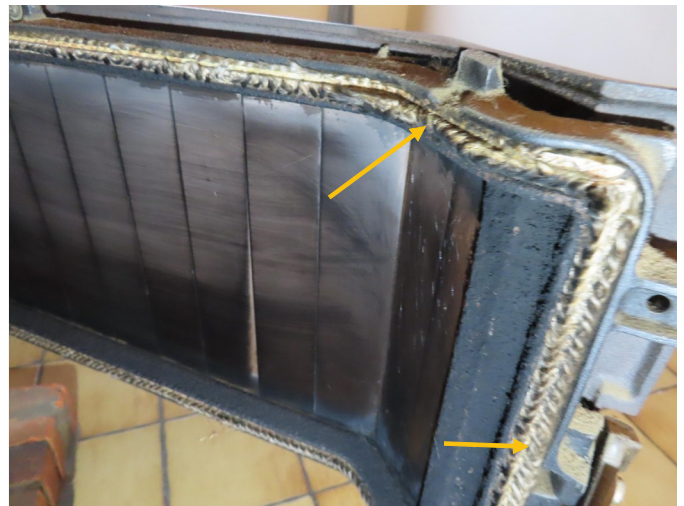
Niet-asbestverdachte koord in de 2 kachels in de woning.

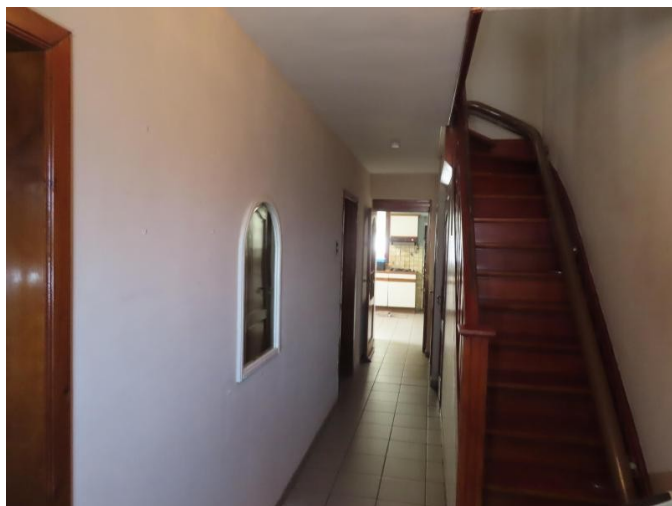
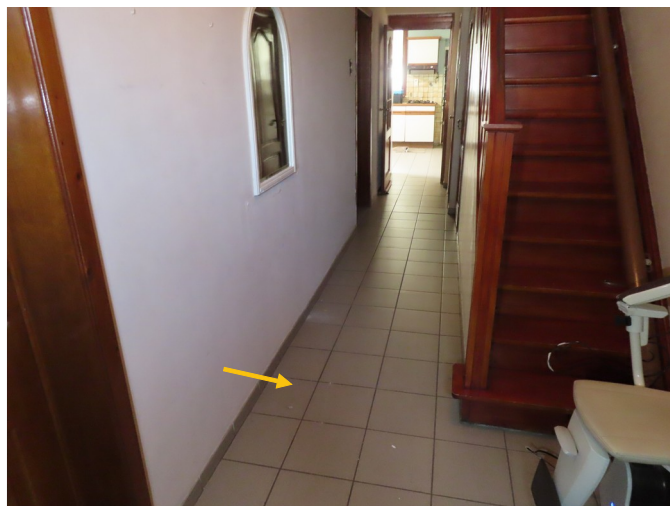
De tegels op het gelijkvloers zijn niet verdacht. We kunnen niet zien wat er nog onder zit of welke lijm gebruikt is.

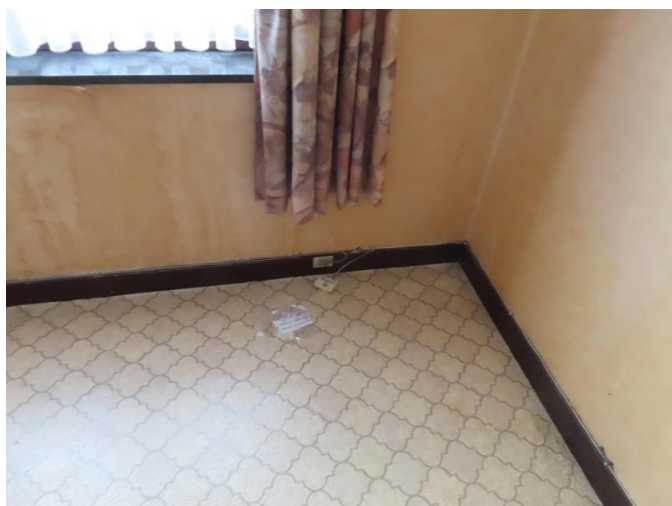
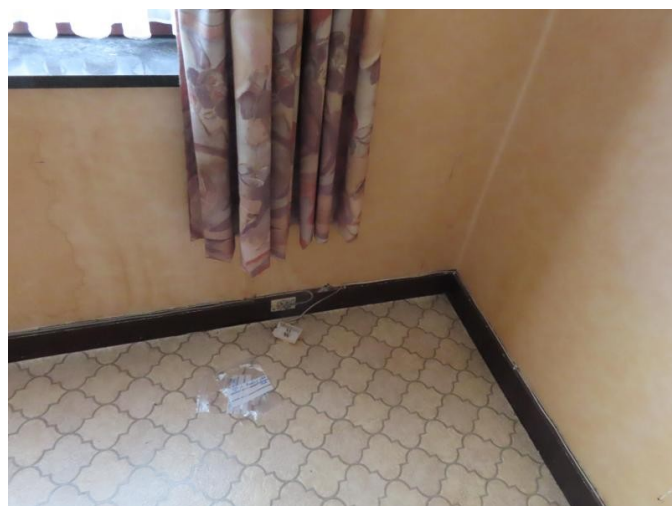
Niet-asbestverdacht vloerzeil ligt in de 3 slaapkamers en overloop.

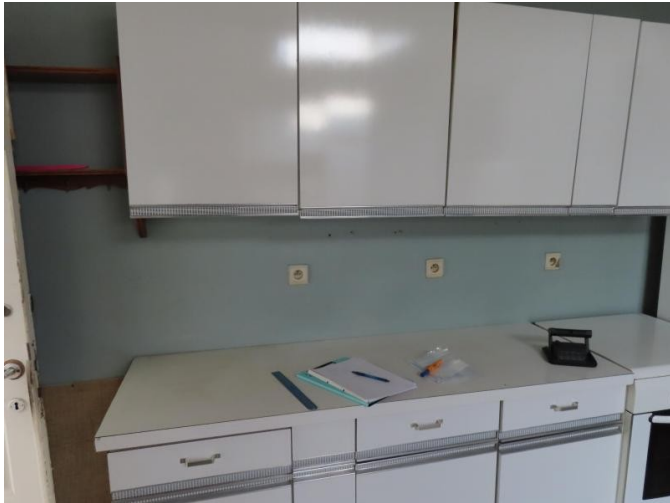
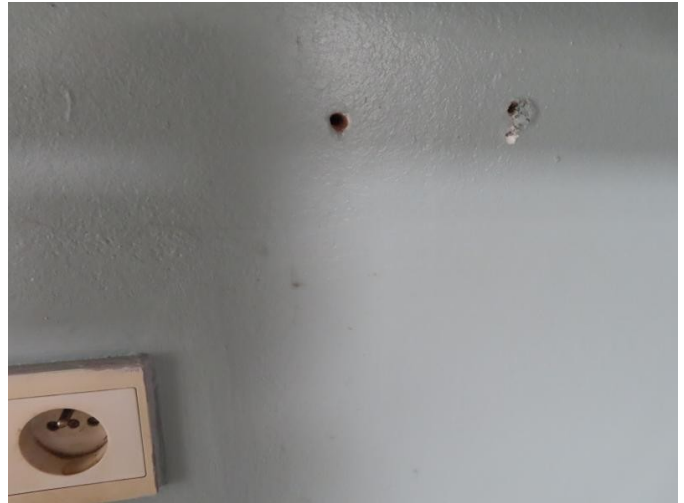
## Fiche 10: Pleisterwerk wanden

Geen asbest

| # | Type | Referentie | Resultaat |
|---|---|---|---|
| 10.1 | Mengmonster | ST2 | Geen asbest |

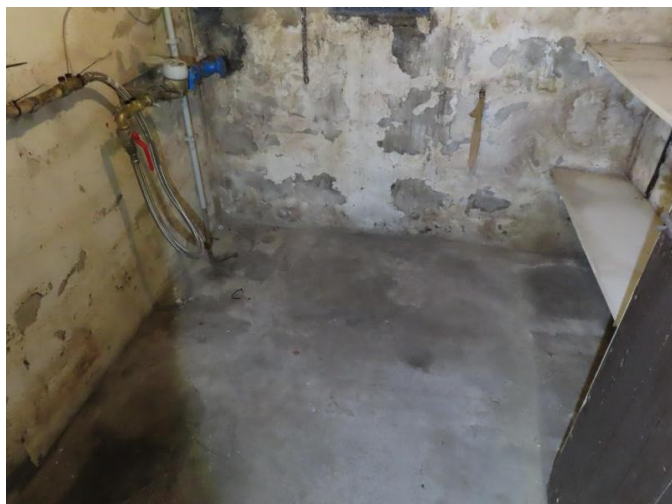
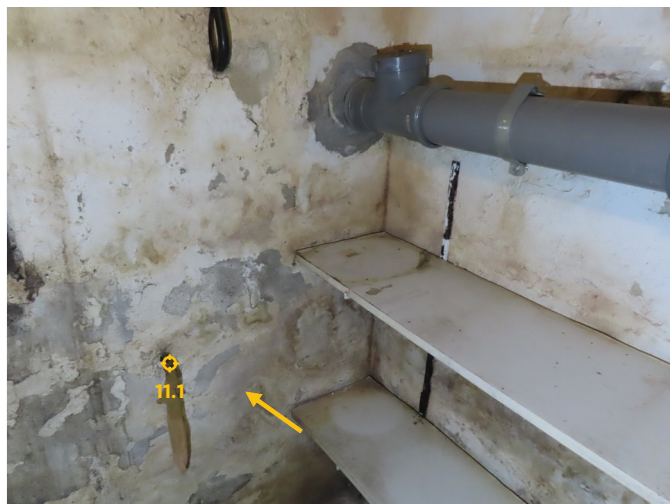
## Fiche 11: Cementen smeerlaag in de kelder

Geen asbest

| # | Type | Referentie | Resultaat |
|---|---|---|---|
| 11.1 | Mengmonster | ST5 | Geen asbest |

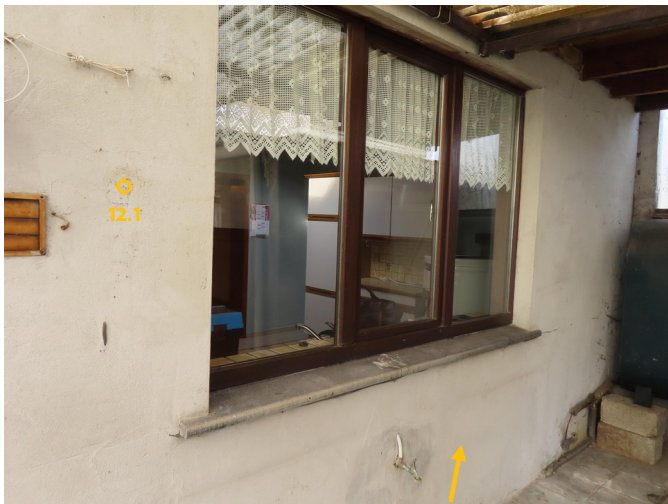
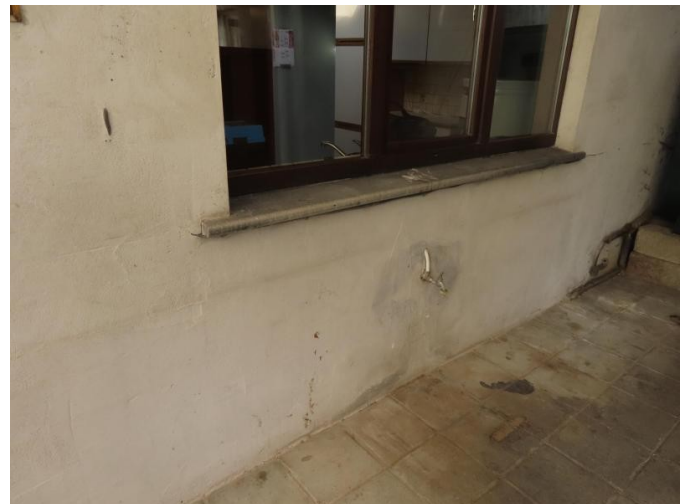
## Fiche 12: Crepi gevels in veranda/afdak

Geen asbest

| # | Type | Referentie | Resultaat |
|---|---|---|---|
| 12.1 | Mengmonster | ST6 | Geen asbest |

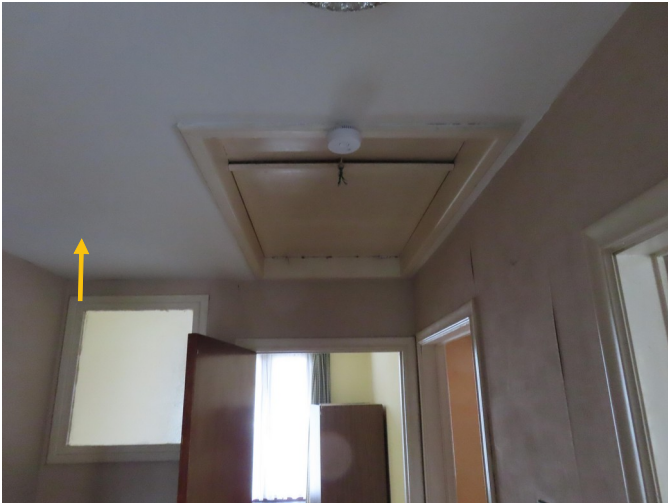
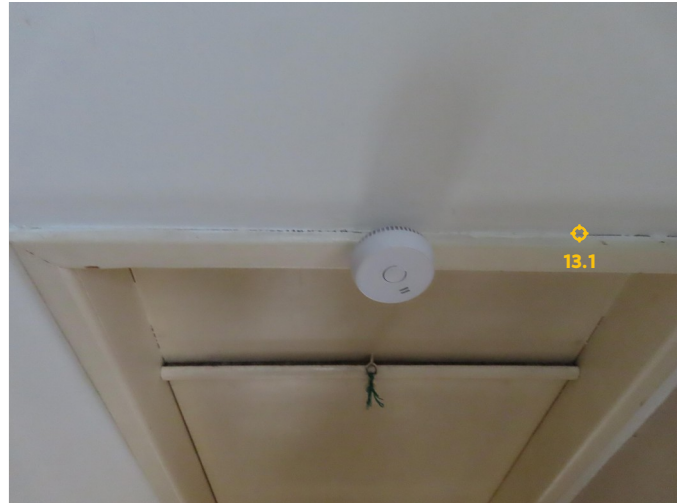
## Fiche 13: Pleisterwerk plafonds

Geen asbest

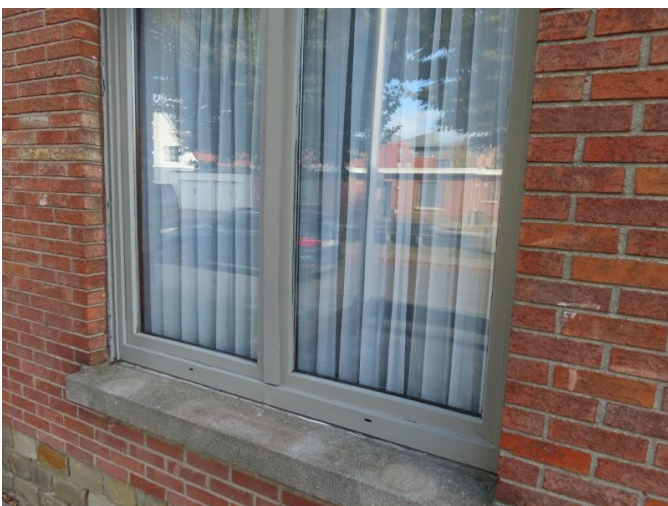
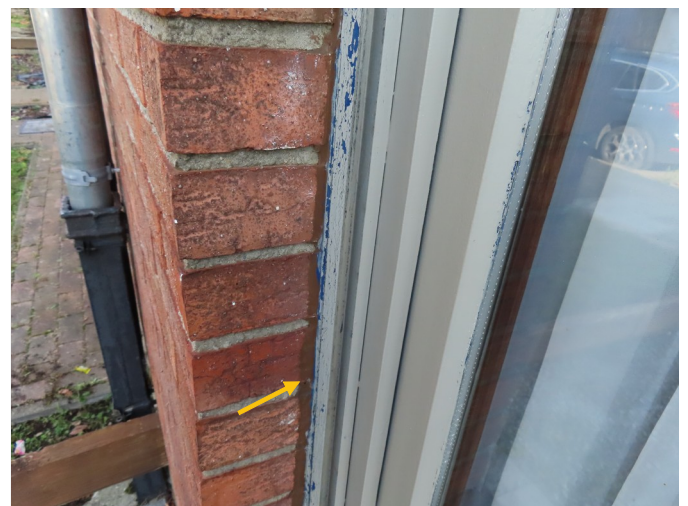
## Fiche 18: Kit aan de ramen

| Beschrijving | Notitie | Terug te vinden op plannen |
|---|---|---|
| Fiche 18: Kit aan de ramen | De kit aan de ramen is niet asbestverdacht. Het is een flexibeler silicone. Alle ramen werden gecontroleerd. | - |

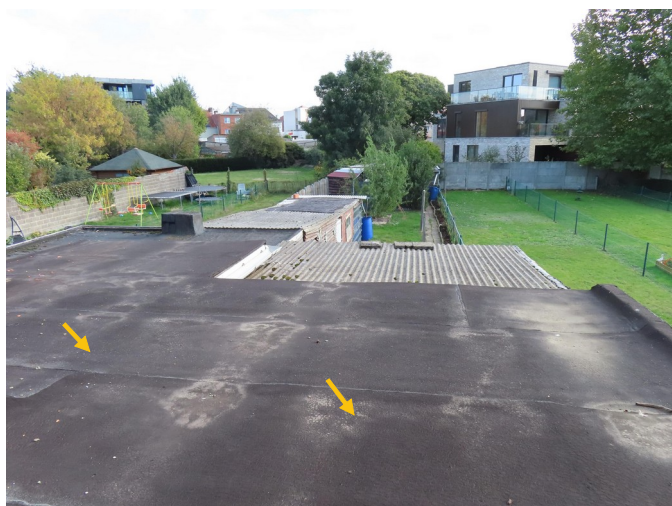
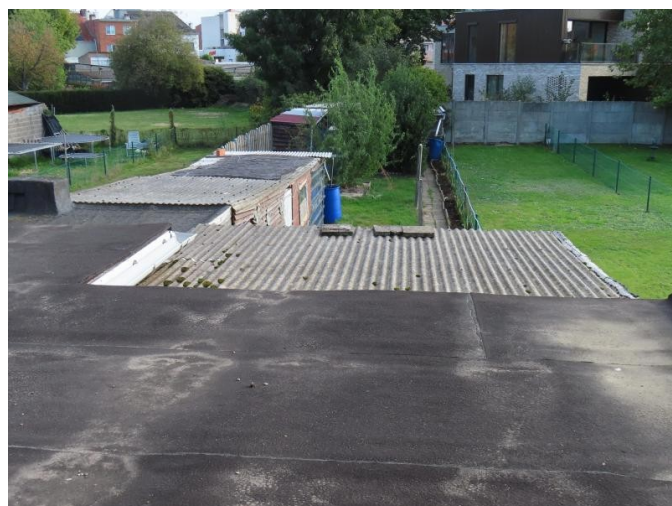
### Fiche 19: Onderdak (niet waarneembaar) onder roofing

| Beschrijving | Notitie | Terug te vinden op plannen |
|---|---|---|
| Fiche 19: Onderdak (niet waarneembaar) onder roofing | Het onderdak is niet waarneembaar. Bij werken, controleer een mogelijk verdacht onderdak op de aanwezigheid van asbest. | Plan 1.5: 1e Verdieping kopie |
