Asbestinventarisatetest

Melveren-Centrum 85, 3800 Sint-Truiden

Attestnummer : 20260328-000057.000

Uitgegeven op : 28.03.2026

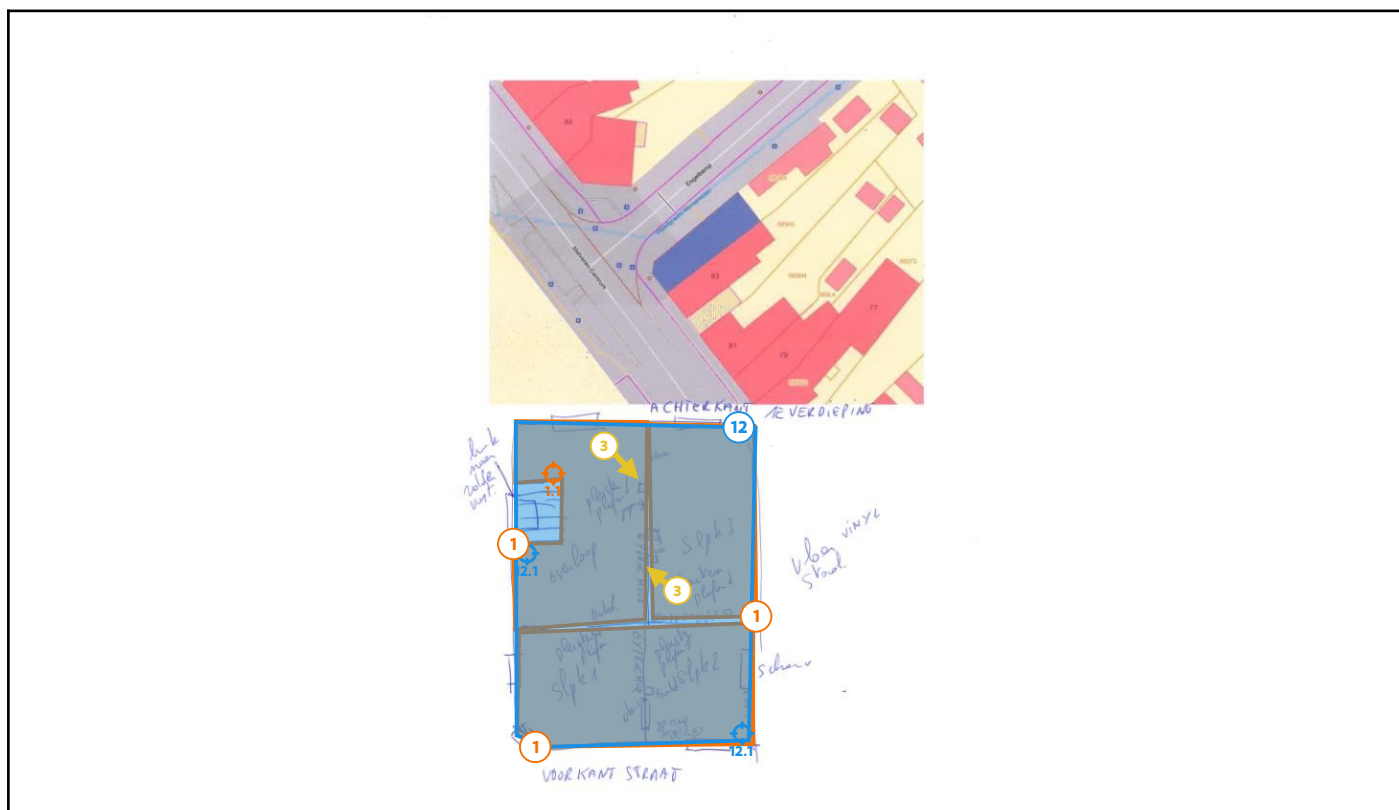
Plan 1.2: plan 1e verdieping

Beschrijving	Type	Actie
1. Vinylvloer 1e verdieping	Asbestmateriaal	Verwijderen
1.1 Code: Mel01	Puntmonster	-
3. Bakeliet schakelaar(s) hoeveelheden	Asbestmateriaal	Zorgvuldig beheren
12. Pleisterwerk plafond	Geen asbest	-
12.1 Code: Mel02	Mengmonster	-

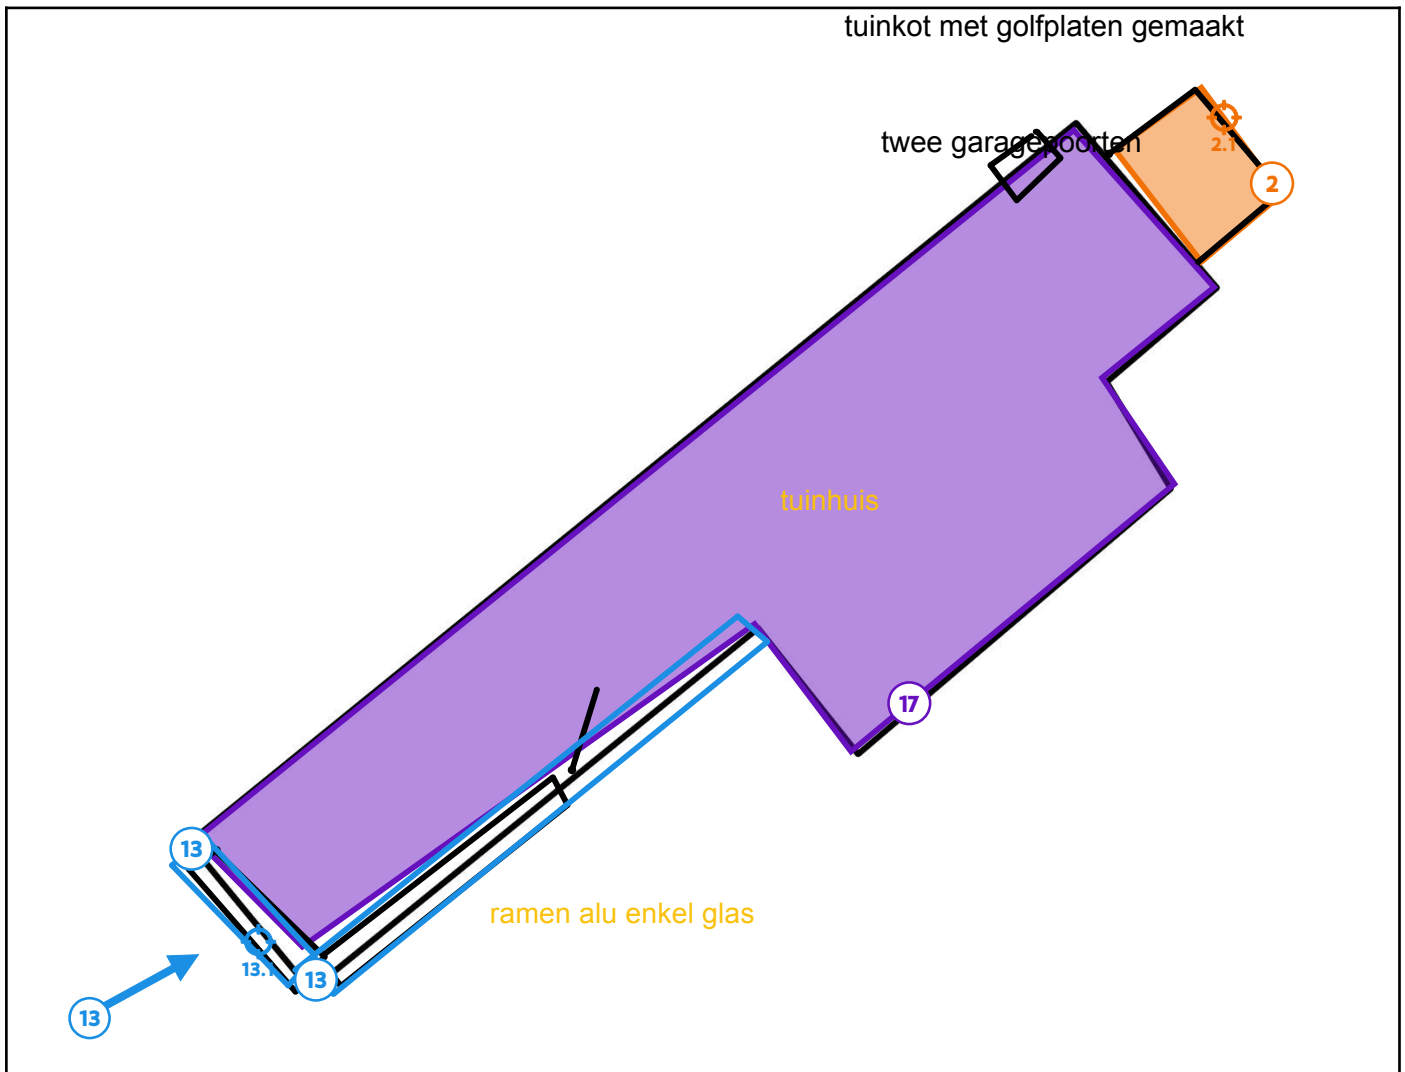
Plan 2.1: Bijgebouw plan

Beschrijving	Type	Actie
2. Golfplaten tuinkot	Asbestmateriaal	Verwijderen
2.1 Code: Mel06	Puntmonster	-
13. Stopverf ramen tuinhuis	Geen asbest	-
13.1 Code: Mel05	Puntmonster	-
17. Dak uit diverse soorten platen op tuinhuis en garage	Overige ruimte of materiaal	-

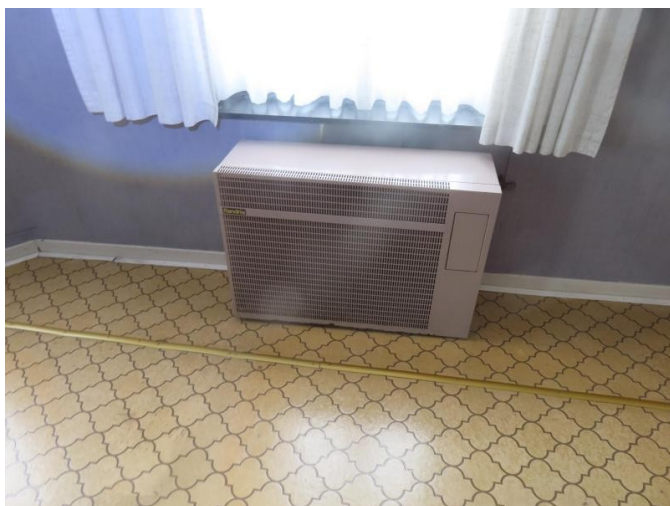
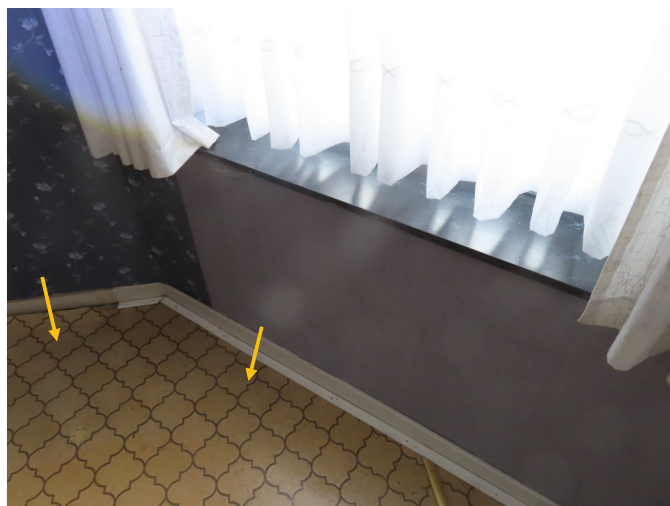
Fiche 1: Vinylvloer 1e verdieping

Het asbestmateriaal valt onder de mijlpaal van 2034.

Eindbeoordeling materiaalrisico	Verhoogd materiaalrisico en/of verhoogde kans op vezelvrijgave
---------------------------------	--

Gebondenheid	Categorie 2: niet-hechtgebonden met matrix
Asbestsoort (vezeltype)	Alleen chrysotiel aanwezig
Asbestconcentratie	Hoog ($\geq 50\%$)
Afschermingsgraad van het gehele materiaal	Geheel of deels vrij aan binnenluchtstromen
Toestand van het materiaal	Onbeschadigd, niet verweerd

#	Type	Referentie	Resultaat
1.1	Puntmonster	Mel01	Chrysotiel

Beschrijving	Vinylvloer 1e verdieping
Omgeving	Binnen
Primaire drager	Vloer
Asbestmateriaal	Prefab - afwerking - Vloerzeil
Bindmiddel van asbestmateriaal	Karton - papier - viltachtig
Gebondenheid op basis van bindmiddel	Niet-hechtgebonden
Hoeveelheid (oppervlakte - aantal)	<ul style="list-style-type: none">• 55,00 m² - 1 stuk
Totale oppervlakte	55,00 m ²
Eenvoudig bereikbaar	Ja
Bevestigingswijze	<ul style="list-style-type: none">• Verlijmd, ingegoten, versmeerd
Identificatiemethode	Een monstername door de asbestdeskundige met laboanalyse door een asbestlabo.
Destructieve handeling voor identificatie	Nee

- Verwijder dit asbestmateriaal zo snel mogelijk. Volg de toestand goed op.
- Voer bijkomende staalname(s) uit.

- Hermetische zone (erkend asbestverwijderaar)
Deze toepassing mag enkel door een erkend asbestverwijderaar verwijderd worden in hermetische zone. De toepassing is verlijmd. De lijm waarmee de vinyl is vastgemaakt kan ook asbesthoudend zijn. Bij verwijdering van de vinyl kunnen de deeltjes zich door de hele ruimte verspreiden. Kijk voor meer info achteraan in dit attest.

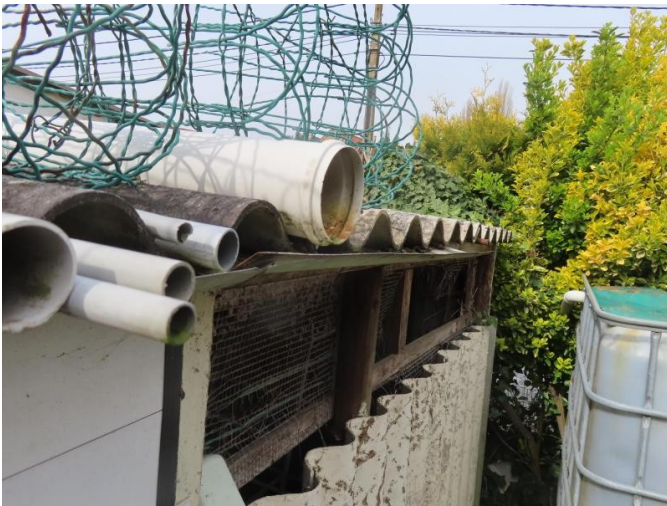
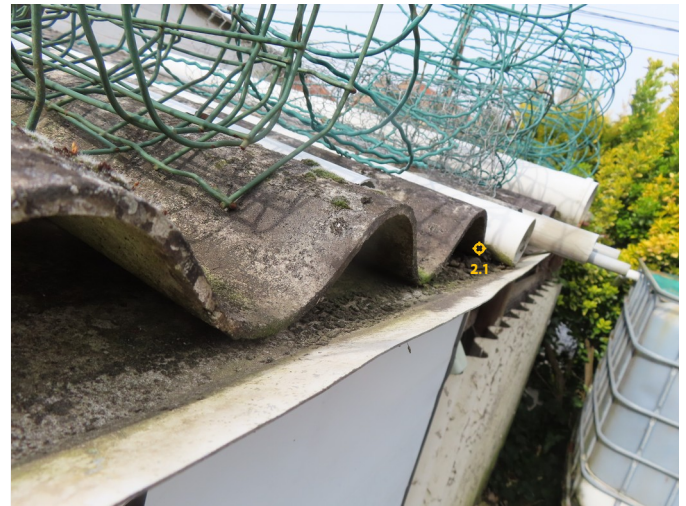
Het asbestmateriaal valt onder de mijlpaal van 2034.

Eindbeoordeling materiaalrisico	Laag materiaalrisico en/of verlaagde kans op vezelvrijgave
---------------------------------	--

Gebondenheid	Categorie 1: hechtgebonden in oorsprong
Asbestsoort (vezeltype)	Alleen chrysotiel aanwezig
Asbestconcentratie	Laag (< 50%)
Afschermingsgraad van het gehele materiaal	Geheel of deels vrij aan binnenluchtstromen
Toestand van het materiaal	Licht beschadigd, licht verweerd. Intacte calciumsilicaatplaat of materiaal met categorie 3-gebondenheid

#	Type	Referentie	Resultaat
2.1	Puntmonster	MeI06	Chrysotiel

Beschrijving	Golfplaten tuinkot
Omgeving	Grenst aan binnen- en buitenlucht
Primaire drager	Wand buitenschil
Asbestmateriaal	Dak- en gevelbekleding - Golfplaat
Bindmiddel van asbestmateriaal	Cement
Gebondenheid op basis van bindmiddel	Hecht
Hoeveelheid (oppervlakte - aantal)	<ul style="list-style-type: none">• 20,00 m² - 1 stuk
Totale oppervlakte	20,00 m ²
Eenvoudig bereikbaar	Ja
Bevestigingswijze	<ul style="list-style-type: none">• Geschroefd
Identificatiemethode	Een monstername door de asbestdeskundige met laboanalyse door een asbestlabo.
Destructieve handeling voor identificatie	Nee
Opmerking	Golfplaat gebruikt als dak en als wand

- Verwijder dit asbestmateriaal zo snel mogelijk. Volg de toestand goed op.

- Eenvoudige handelingen: mag via doe-het-zelf of door werknemer(s) met opleidingsattest eenvoudige handelingen
Raadpleeg de actuele wetgeving op de website van OVAM. Onder strikte voorwaarden is het eventueel toegestaan om deze toepassing zelf te verwijderen. Deze mogen verwijderd worden via doe het zelf mits het in acht nemen van de persoonlijke beschermingsmiddelen en het dubbel verpakken van de materialen. Deze mogen enkel naar de voor asbest voorziene stortplaatsen. Opgelet dat je deze niet breekt bij het verwijderen. Verwijderen in dubbele verpakking bij containerpark bij het asbestafval. Zorg voor de nodige persoonlijke beschermingsmiddelen (FFP3 masker + handschoenen+afspoelbaar schoeisel+wegwerpoverall (minimaal Categorie 3, Type 5/6)) tijdens het verwijderen. Voor info over het verwijderen van asbestmateriaal kan je terecht op www.limburg.net of achteraan in de toelichting van dit asbestattest. De website <https://ovam.vlaanderen.be/voorzorgsmaatregelen-bij-asbestverwijdering> geven je ook meer informatie over het verwijderen van dit soort toepassingen. Of kijk voor meer informatie achteraan in dit attest.

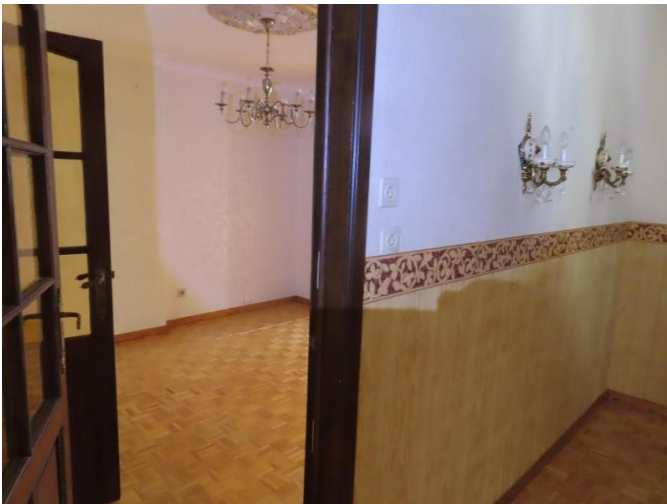
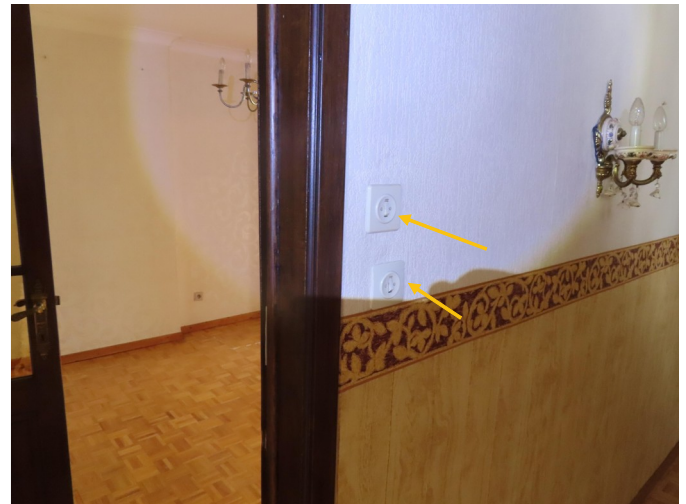
Het asbestmateriaal valt onder de mijlpaal van 2040.

Eindbeoordeling materiaalrisico	Laag materiaalrisico en/of verlaagde kans op vezelvrijgave
---------------------------------	--

Gebondenheid	Categorie 1: hechtgebonden in oorsprong
Asbestsoort (vezeltype)	Crocidoliet aanwezig
Asbestconcentratie	Laag (< 50%)
Afschermingsgraad van het gehele materiaal	Geheel of deels vrij aan de binnenlucht, maar geen contact met binnenluchtstromen
Toestand van het materiaal	Onbeschadigd, niet verweerd

Beschrijving	Bakeliet schakelaar(s) hoeveelheden
Omgeving	Binnen
Primaire drager	Communicatie en elektrische infrastructuur en uitrusting
Asbestmateriaal	Plaat, paneel, tablet - Type Bakeliet
Bindmiddel van asbestmateriaal	Kunststof of -hars
Gebondenheid op basis van bindmiddel	Hecht
Hoeveelheid (oppervlakte - dikte - aantal)	<ul style="list-style-type: none"> • 0,40 m² - 0,30 cm - 7 stuks
Totaal volume	0,008 m ³
Eenvoudig bereikbaar	Ja
Bevestigingswijze	<ul style="list-style-type: none"> • Geschroefd
Identificatiemethode	<p>De asbestdeskundige beoordeelt het materiaal als asbestverdacht en dus asbesthoudend, en dit zonder monstername.</p> <p>Motivatie: De monstername brengt andere schade aan dan schade die inherent is aan de monstername.</p>
Destructieve handeling voor identificatie	Nee
Opmerking	<p>Deze oppervlakte werd niet gemeten, maar geschat op basis van een benadering voor alle aanwezige schakelaars. Deze schatting mag niet worden gebruikt als maatstaf voor heffingen. Als deskundige hebben wij geverifieerd dat het materiaal inderdaad bakeliet betreft en geen harde PVC. Bakeliet wordt door ons beschouwd als een asbestverdachte toepassing, aangezien het in veel gevallen asbesthoudend is. We hebben echter geen staalname uitgevoerd om de functionaliteit van de schakelaars niet in gevaar te brengen.</p>

- Zorg voor een veilig beheer. Vermijd het beschadigen van het asbestmateriaal. Controleer de toestand jaarlijks op wijzigingen.
- Voer bijkomende staalname(s) uit.

- Eenvoudige handelingen: mag via doe-het-zelf of door werknemer(s) met opleidingsattest eenvoudige handelingen
Raadpleeg de actuele wetgeving op de website van OVAM. Onder strikte voorwaarden kan het eventueel toegestaan zijn om deze toepassing zelf te verwijderen. Bij twijfel wordt echter sterk aangeraden om een erkende asbestverwijderaar te raadplegen. Zorg er bovendien voor dat u zich goed informeert via de websites van OVAM en andere officiële bronnen over de vereiste persoonlijke beschermingsmaatregelen en de richtlijnen voor het veilig verwijderen van asbest.

Houd er rekening mee dat deze toepassingen vaak onder spanning staan. Het is daarom aan te raden om ook een elektricien te raadplegen, aangezien het werken aan of verwijderen van deze toepassingen specifieke technische kennis vereist.

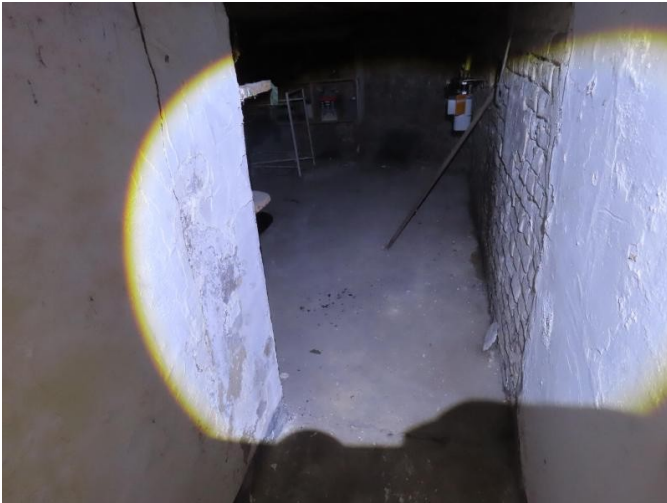
Permanente beperking

Reden: Het onderzoek kan niet uitgevoerd worden binnen de bepalingen van de Welzijnswet

Uitleg van de asbestdeskundige: De kelder is lager dan 1m50

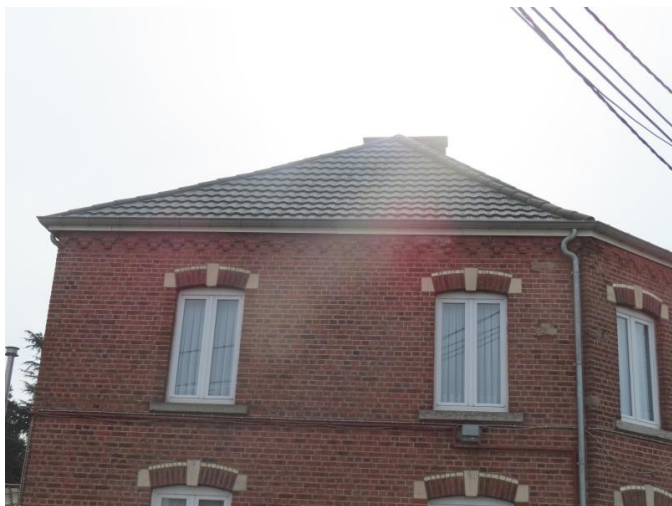
Permanente beperking

Reden: Het te onderzoeken materiaal situeert zich hoger dan 3,50 m te rekenen vanaf een veilige ondergrond

Uitleg van de asbestdeskundige: Het onderdak is niet waarneembaar vanwege de hoogte, die meer dan 3,5 meter bedraagt. Door de afwerkingsgraad aan de binnenzijde van de bovenste verdieping is het onderdak niet zichtbaar of inspecteerbaar. We hebben geprobeerd een dakpan op te tillen om het onderdak te inspecteren, maar dit is niet gelukt. Alleen destructief onderzoek kan bepalen of het onderdak al dan niet asbesthoudend is (type menuiserite).

(Asbest)materiaal	Plaat, paneel, tablet - Type Menuiserite
Karakterisatie	Asbest (verdacht)
Primaire drager	Schuin dak

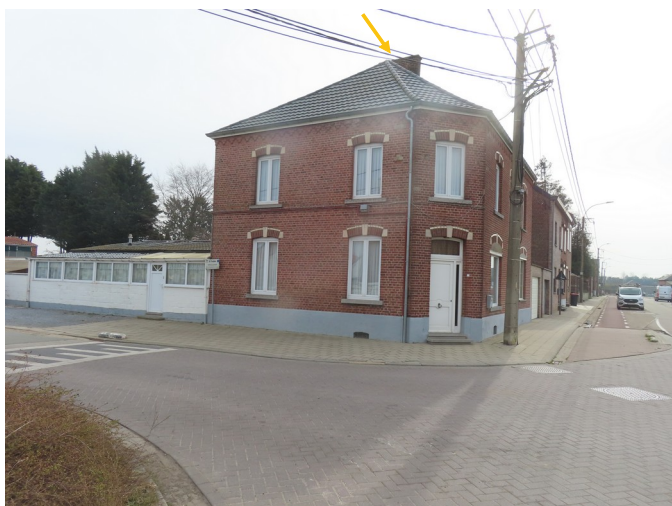
Tijdelijke beperking

Reden: Het te onderzoeken materiaal situeert zich hoger dan 3,50 m te rekenen vanaf een veilige ondergrond

Uitleg van de asbestdeskundige: Het rookgaskanaal is niet beoordeeld. Aan de binnenzijde is de kachel aangesloten. Aan de buitenzijde is het hoger dan 3,5 meter om de schoorsteen te inspecteren. Het is niet zichtbaar of er een asbestverdacht rookgaskanaal aanwezig is in de schoorsteen. Conform ons inspectieprotocol mogen wij een beperking inroepen voor hoogtes hoger dan 3,5 m. Indien men dit wil laten onderzoeken, dient er een nieuwe afspraak gemaakt te worden en moet er een hoogtewerker voorzien worden, evenals iemand die bevoegd is om deze te bedienen en eventueel een techniek die de al dan niet aanwezige schouwwhoed kan afnemen en weer terugplaatsen.

(Asbest)materiaal	Rookgaskanaal
Karakterisatie	Asbest (verdacht)
Primaire drager	HVAC infrastructuur en uitrusting

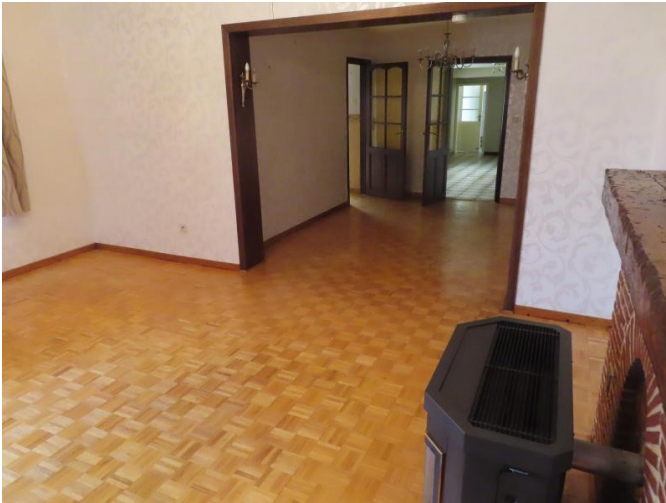
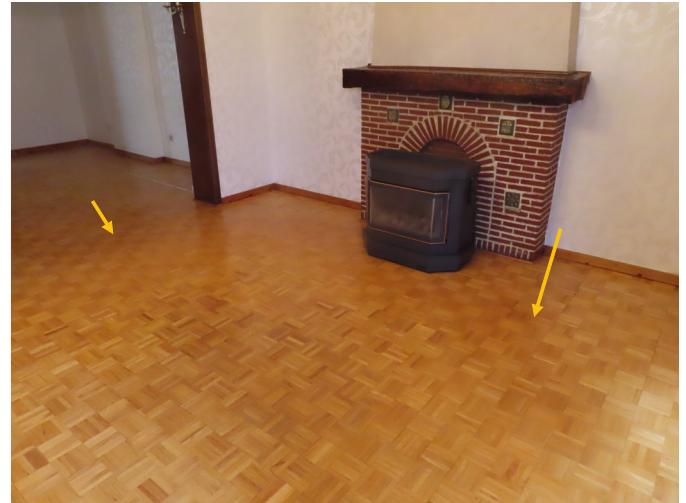
De parket in de living en traphal is niet verdacht. We kunnen niet zien wat er nog onder ligt of welke lijm gebruikt is.

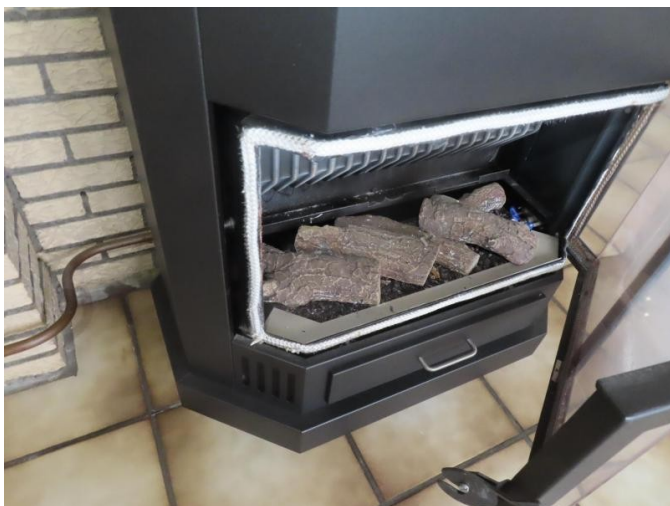
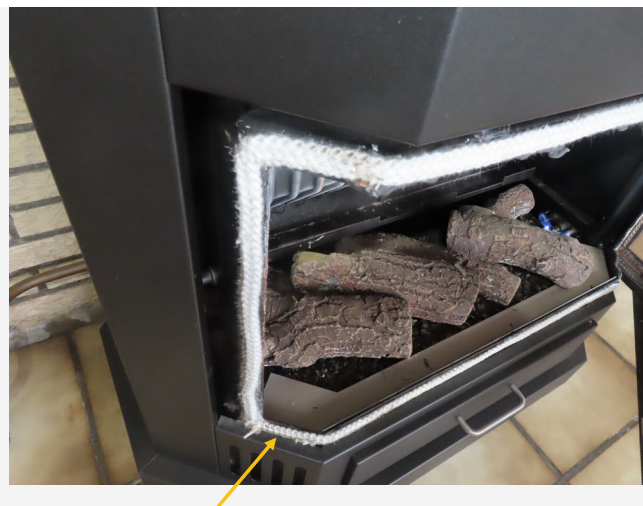
De witte blinkende kachelkoord is vrij nieuw en niet verdacht.

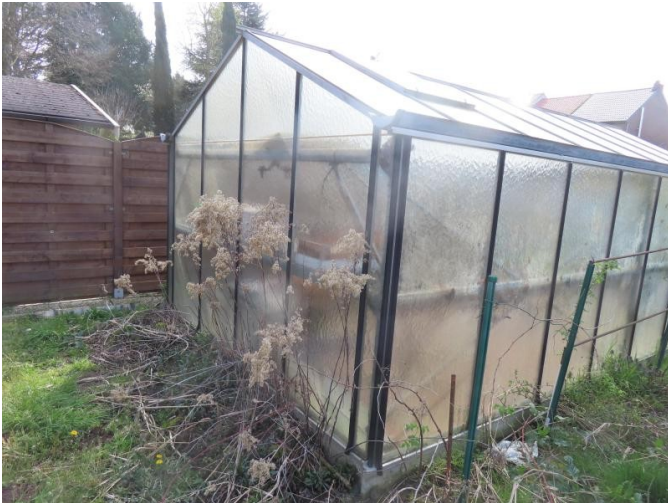
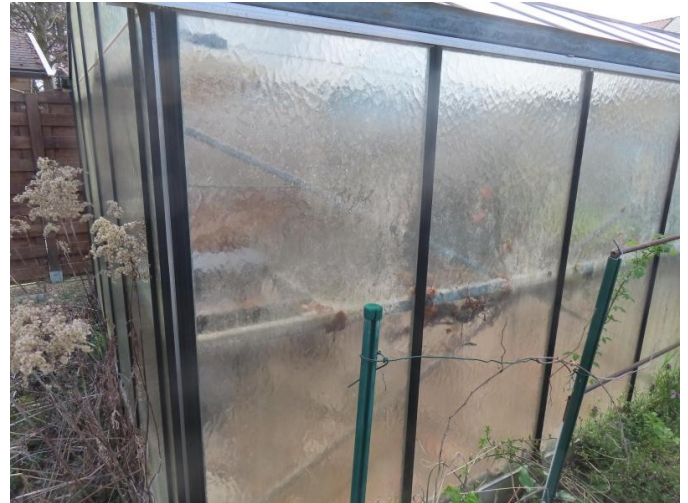
Fiche 9: Serre uit glas en aluminium

De serre uit gals en aluminium is bijgeplaatst nadien.

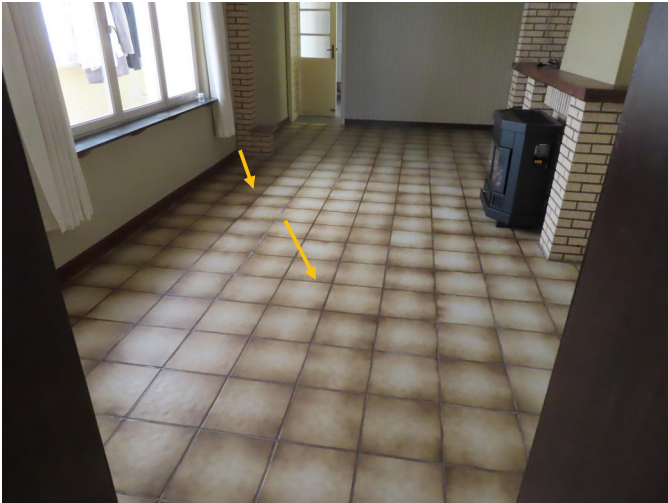
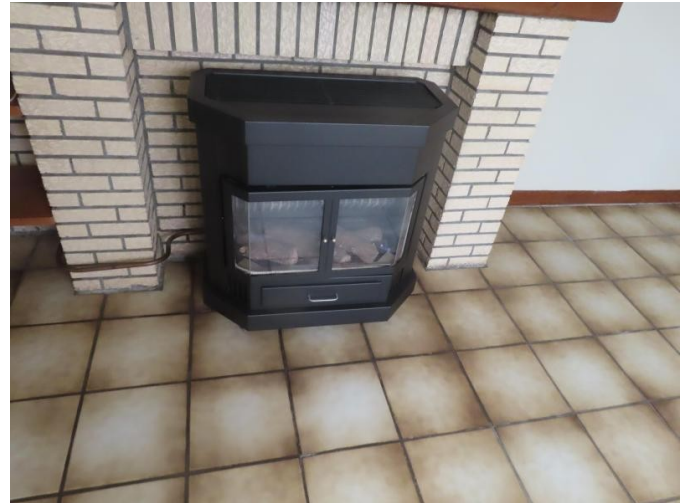
De tegels in de zithoek, keuken, badkamer en veranda zijn niet verdacht. Het is niet mogelijk te zien of er nog iets onder ligt of welke lijm gebruikt is

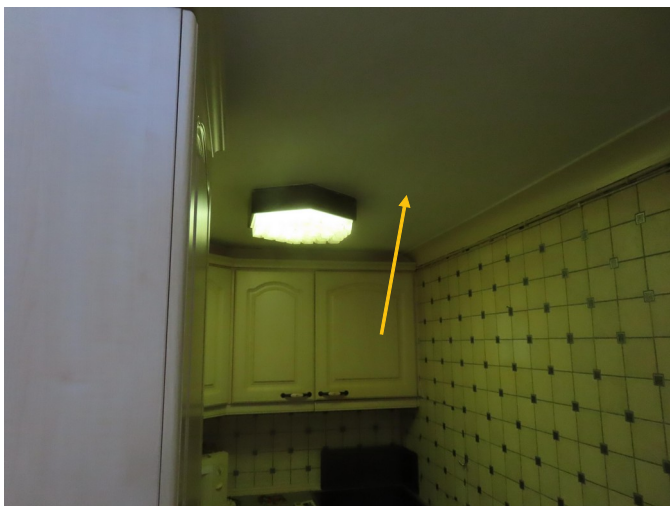
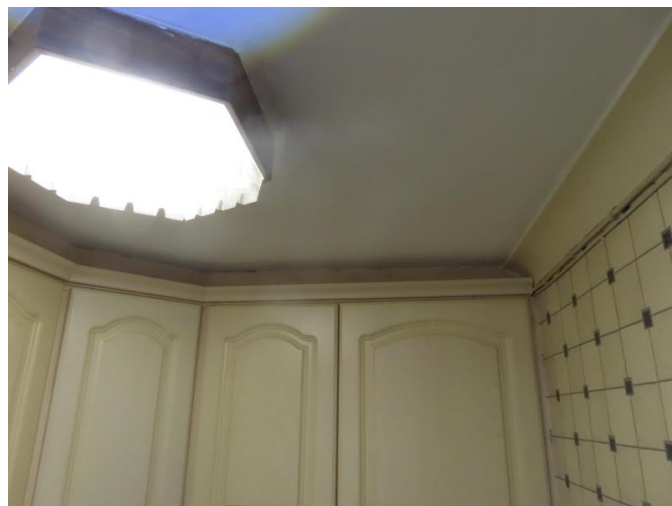
De plafonds zijn gemaakt van niet-asbestverdachte materialen (bijvoorbeeld laminaat, gyproc, ...), deze toepassingen zijn niet asbestverdacht. We hebben echter niet kunnen vaststellen of er mogelijk asbestverdachte of asbesthoudende materialen achter deze toepassingen aanwezig zijn. Bij renovatie of sloop is het aangeraden om een destructief onderzoek te laten uitvoeren van deze toepassingen.

Basis voor advies	Verder destructief onderzoek indien noodzakelijk
-------------------	--

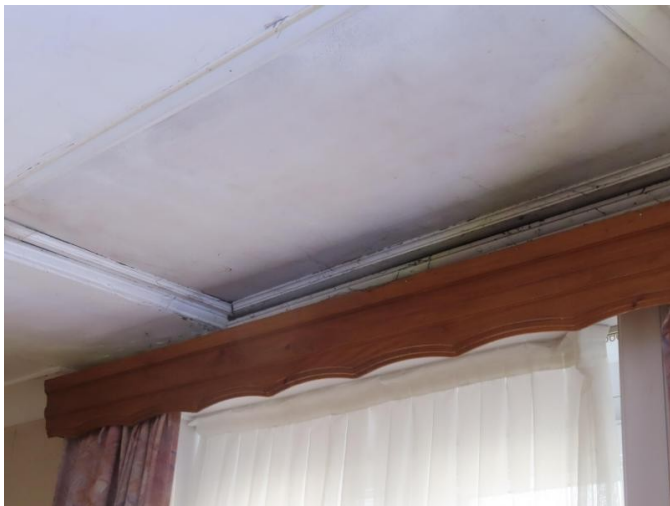
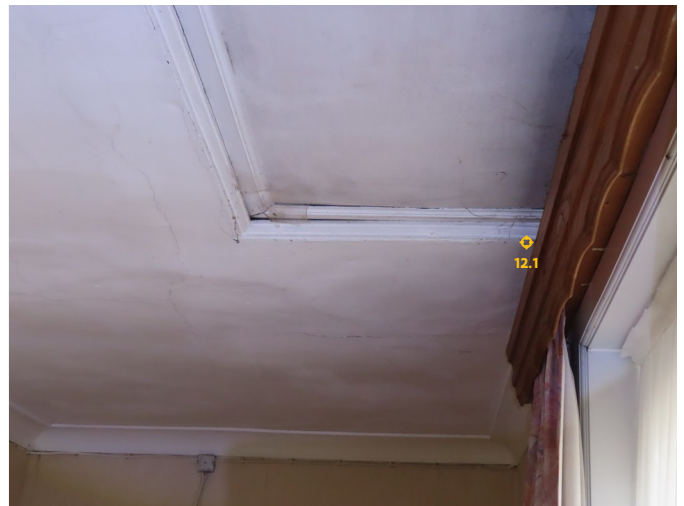
Fiche 12: Pleisterwerk plafond

Geen asbest

#	Type	Referentie	Resultaat
12.1	Mengmonster	Mel02	Geen asbest

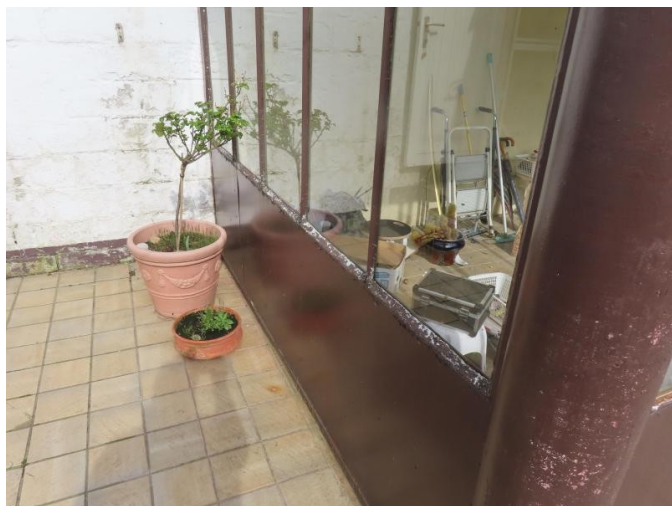
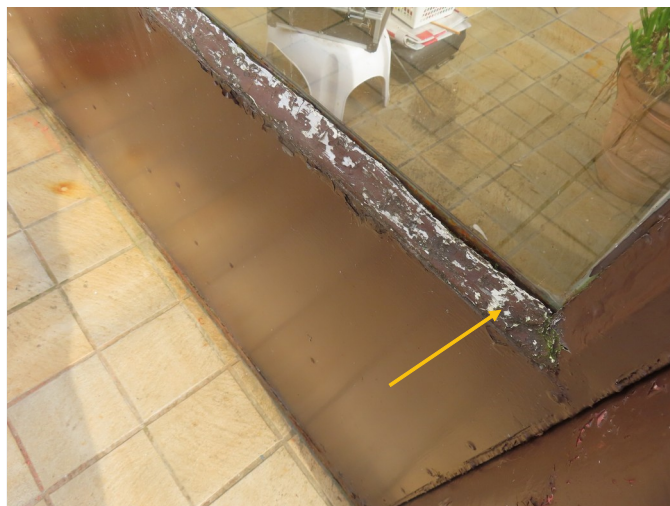
Fiche 13: Stopverf ramen tuinhuis

Geen asbest

#	Type	Referentie	Resultaat
13.1	Puntmonster	Mel05	Geen asbest

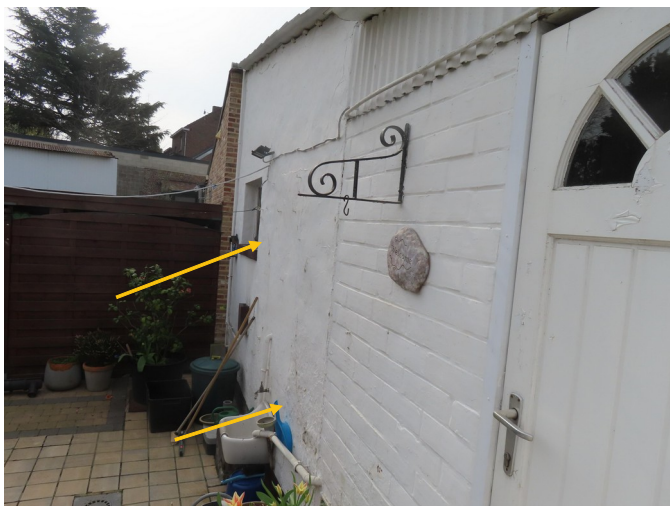
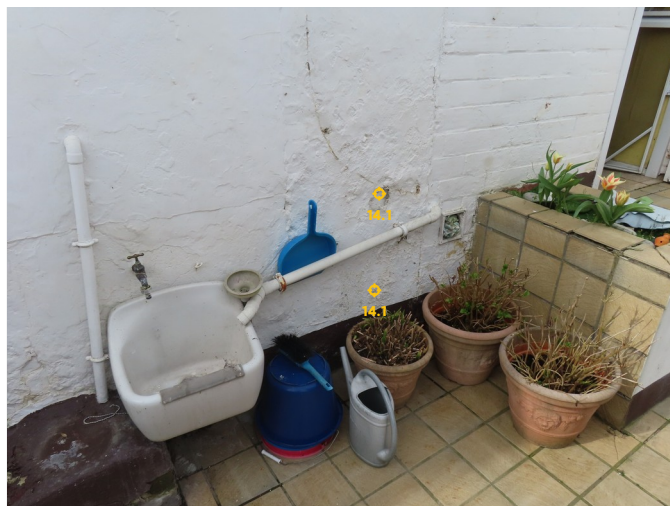
Fiche 14: Crepi achtergevel woning

Geen asbest

#	Type	Referentie	Resultaat
14.1	Mengmonster	Mel04	Geen asbest

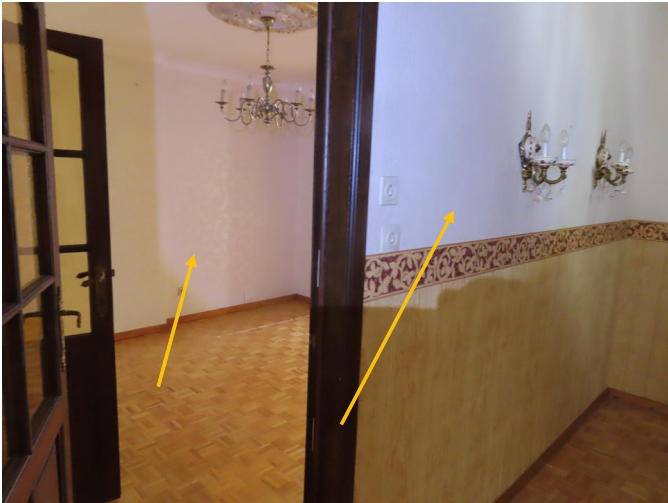
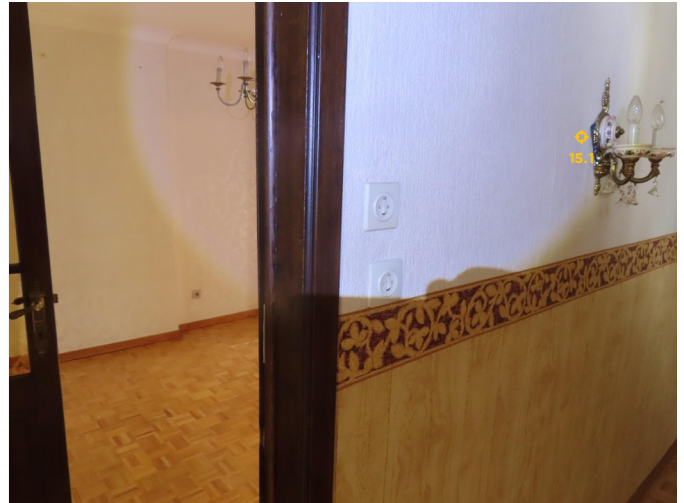
Geen asbest

#	Type	Referentie	Resultaat
15.1	Mengmonster	Mel03	Geen asbest

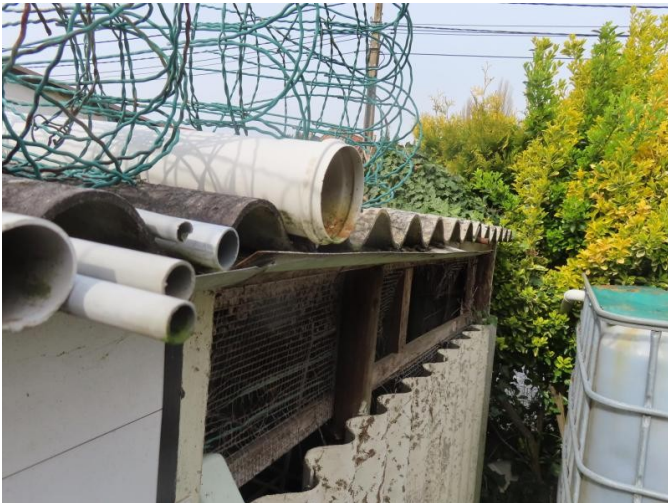
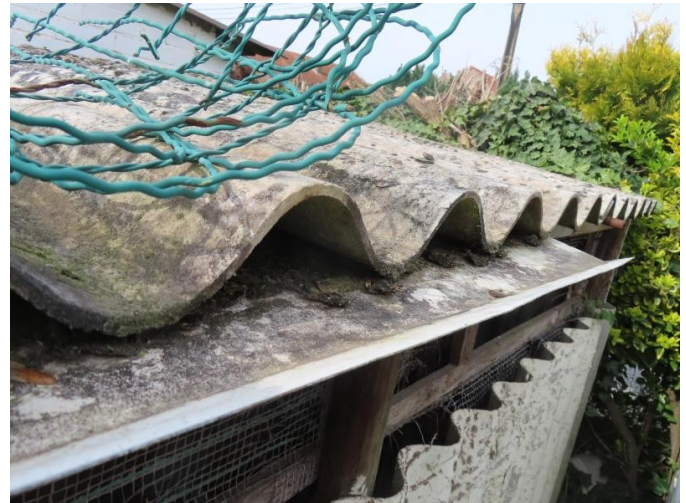
Afspoelend regenwater kan asbestdeeltjes van verweerde asbestcementen dak- of gevelbekleding meenemen naar de bodem. De asbestdeeltjes in de bodem vormen een laag risico: bodempartikels houden de asbestdeeltjes voldoende vast om gezondheidsrisico's te vermijden. Door deze asbesthoudende bodemzone zorgvuldig te beheren, vermijdt u gezondheidsrisico's.

Beschrijving	Geen goot aan golfplatendak
Bron van de asbestdeeltjes	Bron is nog aanwezig
Type	Afdruipzone dak
Afmetingen (lengte - breedte - diepte)	<ul style="list-style-type: none">• 4,00 m - 0,50 m - 0,30 m
Geraamd volume	0,60 m ³

- Om het afspoelen van asbestdeeltjes te stoppen, is het verstandig om de verwijdering van de dak- of gevelbekleding in te plannen en in afwachting hiervan een dakgoot te plaatsen om het regenwater af te voeren naar de riolering.

De uitgraving van een afdruipzone gebeurt volgens de methodiek "eenvoudige handelingen". Vermijd daarbij vermenging met andere bodem en laat de uitgegraven asbesthoudende grond afvoeren naar een daartoe vergunde stortplaats. Voor de uitgraving wordt een richtdiepte van 30 cm gehanteerd.
