Asbestinventarisatetest

Gestelstraat 70, 3560 Lummen

Attestnummer : 20260318-000115.000

Uitgegeven op : 18.03.2026

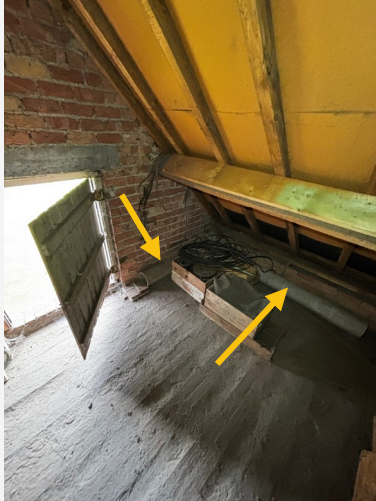
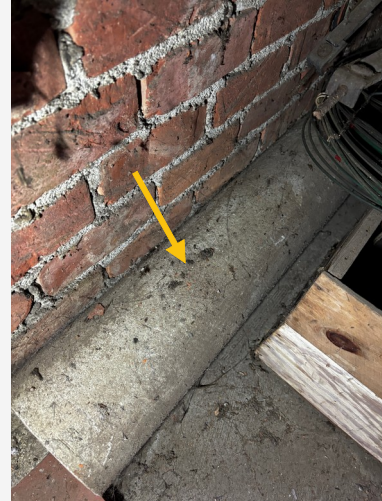
Het asbestmateriaal valt onder de mijlpaal van 2040.

Beschrijving	Cementbuizen op zolder boven 'stal'
Type afvalstof	Betreft stock-voorraad of gedemonteerde asbestmaterialen
Aanwezige resten	Geen resten aanwezig
Omgeving	Binnen
Primaire drager	Vloer
Asbestmaterialen	<ul style="list-style-type: none">• Buis, koker, leiding, pijp, doorvoer
Bindmiddel van asbestmateriaal	Cement
Gebondenheid op basis van bindmiddel	Hecht
Hoeveelheid (gewicht - aantal)	<ul style="list-style-type: none">• 25,00 kg - 1 stuk
Totaal gewicht	25,00 kg
Eenvoudig bereikbaar	Ja
Identificatiemethode	De asbestdeskundige beoordeelt het materiaal als asbestverdacht en dus asbesthoudend, en dit zonder monsternamen.

Dringend verwijderen

- Verwijder het asbestafval.
- Voer bijkomende staalname(s) uit.

- Eenvoudige handelingen: mag via doe-het-zelf of door werknemer(s) met opleidingsattest eenvoudige handelingen
Bij verwijdering door doe-het-zelf mag men dit afval dubbel en luchtdicht verpakt aandienen bij het gemeentelijk recyclagepark. Men raadpleegt best op voorhand de voorwaarden van het recyclagepark. Gebruik de juiste PBM's voor het verwijderen van deze buizen (masker met filter type P3, wegwerphandschoenen, overall CAT III type 5/6, afspoelbaar schoeisel,...). Er mogen geen minderjarigen of derden aanwezig zijn. U moet beschikken over PE-folie en zakken om loskomende deeltjes en afval op te vangen en te verpakken. U moet beschikken over een vernevelaar (water) of fixeermiddel om het asbestmateriaal eerst te fixeren. U moet de kennis hebben hoe u het asbestmateriaal veilig kan demonteren zonder stof of breuken. U moet beschikken over natte doeken om eventuele resten en stof weg te nemen. Zie ook op de website van de OVAM (www.asbestinfo.be) en/of CODEX boek VI titel 3) voor het wetgevend kader. Meer info kan men vinden op limburg.net ivm de geldende regels voor asbestinzameiling. Huidige regelgeving ivm asbestverwijderingsmethodes kan men terug vinden bij volgende link: <https://ovam.vlaanderen.be/voorzorgsmaatregelenbij-asbestverwijdering>. Raadpleeg ook de "Toelichting"

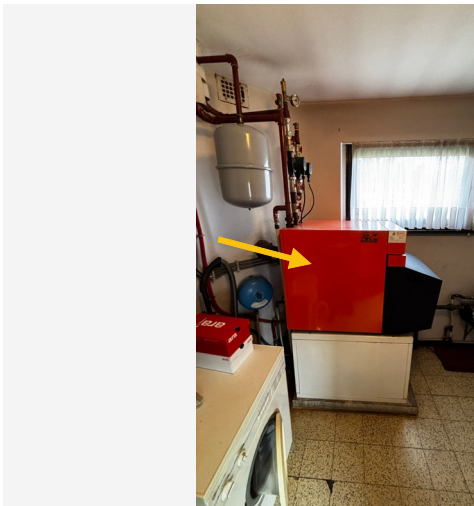
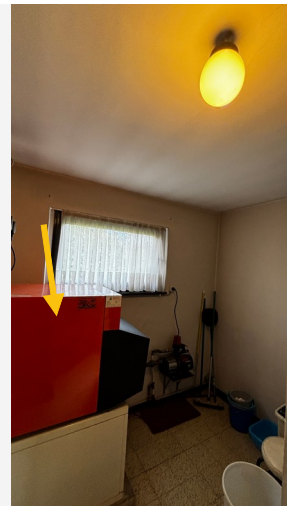
Het asbestmateriaal valt onder de mijlpaal van 2034.

Eindbeoordeling materiaalrisico	Laag materiaalrisico en/of verlaagde kans op vezelvrijgave
---------------------------------	--

Gebondenheid	Categorie 2: niet-hechtgebonden met matrix
Asbestsoort (vezeltype)	Alleen chrysotiel aanwezig
Asbestconcentratie	Hoog ($\geq 50\%$)
Afschermingsgraad van het gehele materiaal	Alleen randen, niet afgeschermd, maar geen contact met binnenluchtstromen
Toestand van het materiaal	Licht beschadigd, licht verweerd. Intacte calciumsilicaatplaat of materiaal met categorie 3-gebondenheid

Beschrijving	Pakkingen van de stookketel
Omgeving	Binnen
Primaire drager	Ruimteverwarming
Asbestmateriaal	Pakking, dichting
Bindmiddel van asbestmateriaal	Karton - papier - viltachtig
Gebondenheid op basis van bindmiddel	Niet-hechtgebonden
Hoeveelheid (gewicht - aantal)	<ul style="list-style-type: none">• 0,20 kg - 1 stuk
Totaal gewicht	0,20 kg
Eenvoudig bereikbaar	Ja
Bevestigingswijze	<ul style="list-style-type: none">• Geklemd
Identificatiemethode	<p>De asbestdeskundige beoordeelt het materiaal als asbestverdacht en dus asbesthoudend, en dit zonder monsternamen.</p> <p>Motivatie: De opdrachtgever weigert om het materiaal te laten bemonsteren.</p>
Destructieve handeling voor identificatie	Nee

Verwijderen

- Zorg voor een veilig beheer. Vermijd het beschadigen van het asbestmateriaal. Controleer de toestand jaarlijks op wijzigingen.
- Voer bijkomende staalname(s) uit.

- Hermetische zone (erkend asbestverwijderaar)
Bij het willen vervangen/verwijderen van deze pakkingen, eerst een staal laten nemen en laten analyseren op asbest in een erkend labo. Indien asbesthoudend, contacteer dan een erkend asbestverwijderaar.

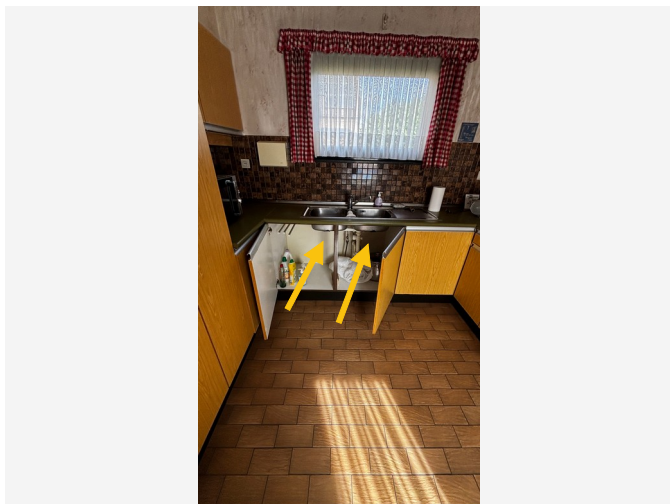
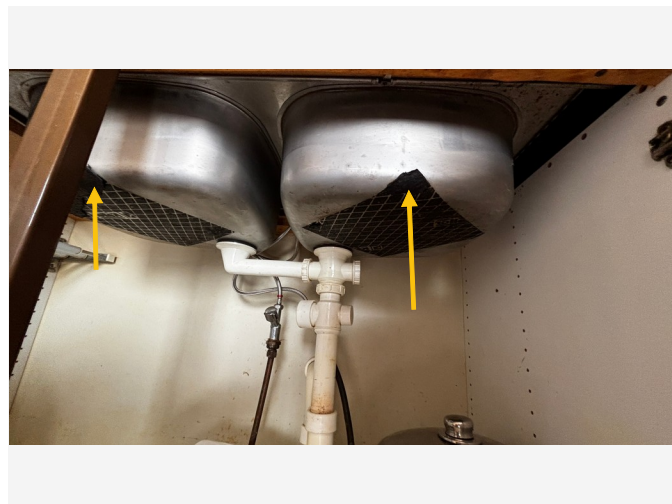
Het asbestmateriaal valt onder de mijlpaal van 2034.

Eindbeoordeling materiaalrisico	Verhoogd materiaalrisico en/of verhoogde kans op vezelvrijgave
---------------------------------	--

Gebondenheid	Categorie 1: hechtgebonden in oorsprong
Asbestsoort (vezeltype)	Amfibool aanwezig, uitgezonderd crocidoliet
Asbestconcentratie	Laag (< 50%)
Afschermingsgraad van het gehele materiaal	Geheel of deels vrij aan de binnenlucht, maar geen contact met binnenluchtstromen
Toestand van het materiaal	Matig beschadigd, matig verweerd

Beschrijving	Antidreunplaat onder pompbak
Omgeving	Binnen
Primaire drager	Sanitaire infrastructuur en uitrusting (toe- en afvoer)
Asbestmateriaal	Antidreunplaat
Bindmiddel van asbestmateriaal	Bitumen (roofing, teer, asfalt)
Gebondenheid op basis van bindmiddel	Hecht
Hoeveelheid (gewicht - aantal)	<ul style="list-style-type: none">• 0,10 kg - 2 stuks
Totaal gewicht	0,20 kg
Eenvoudig bereikbaar	Ja
Bevestigingswijze	<ul style="list-style-type: none">• Verlijmd, ingegoten, versmeerd
Identificatiemethode	<p>De asbestdeskundige beoordeelt het materiaal als asbestverdacht en dus asbesthoudend, en dit zonder monsternamen.</p> <p>Motivatie: De opdrachtgever weigert om het materiaal te laten bemonsteren.</p>
Destructieve handeling voor identificatie	Nee

Verwijderen

- Zorg voor een veilig beheer. Vermijd het beschadigen van het asbestmateriaal. Controleer de toestand jaarlijks op wijzigingen.
- Voer bijkomende staalname(s) uit.

- Eenvoudige handelingen: mag via doe-het-zelf of door werknemer(s) met opleidingsattest eenvoudige handelingen
Bij verwijdering door doe-het-zelf mag men dit afval dubbel en luchtdicht verpakt aandienen bij het gemeentelijk recyclagepark. Men raadpleegt best op voorhand de voorwaarden van het recyclagepark. Gebruik de juiste PBM's voor het verwijderen van deze bitumen strip (masker met filter type P3, wegwerphandschoenen, overall CAT III type 5/6, afspoelbaar schoeisel,...). Er mogen geen minderjarigen of derden aanwezig zijn. U moet beschikken over PE-folie en zakken om loskomende deeltjes en afval op te vangen en te verpakken. U moet beschikken over een vernevelaar (water) of fixeermiddel om het asbestmateriaal eerst te fixeren. U moet de kennis hebben hoe u het asbestmateriaal veilig kan demonteren zonder stof of breuken. U moet beschikken over natte doeken om eventuele resten en stof weg te nemen. Zie ook op de website van de OVAM (www.asbestinfo.be) en/of CODEX boek VI titel 3) voor het wetgevend kader. Meer info kan men vinden op limburg.net ivm de geldende regels voor asbestinzameiling. Huidige

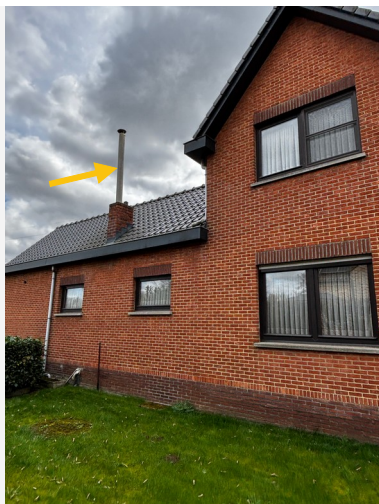
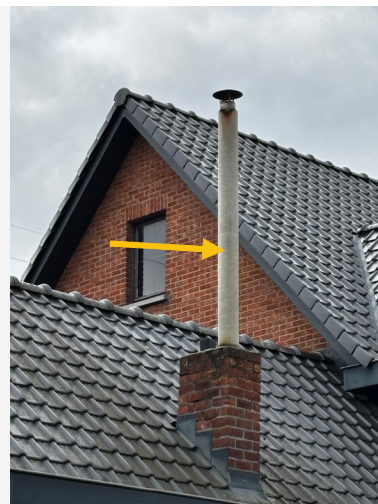
Het asbestmateriaal valt onder de mijlpaal van 2034.

Dit type buis bevat meestal asbest.

Eindbeoordeling materiaalrisico	Laag materiaalrisico en/of verlaagde kans op vezelvrijgave
---------------------------------	--

Gebondenheid	Categorie 1: hechtgebonden in oorsprong
Asbestsoort (vezeltype)	Crocidoliet aanwezig
Asbestconcentratie	Laag (< 50%)
Afschermingsgraad van het gehele materiaal	Geheel of deels vrij aan de buitenlucht, maar geen contact met binnenlucht
Toestand van het materiaal	Licht beschadigd, licht verweerd. Intacte calciumsilicaatplaat of materiaal met categorie 3-gebondenheid

Beschrijving	Rookgaskanaal in asbest cement
Omgeving	Buiten
Primaire drager	HVAC infrastructuur en uitrusting
Asbestmateriaal	Rookgaskanaal
Bindmiddel van asbestmateriaal	Cement
Gebondenheid op basis van bindmiddel	Hecht
Hoeveelheid (lengte - omtrek - dikte - aantal)	<ul style="list-style-type: none">• 2,00 m - 15,00 cm - 1,50 cm - 6 stuks
Totaal volume	0,027 m ³
Eenvoudig bereikbaar	Ja
Bevestigingswijze	<ul style="list-style-type: none">• Geklemd• Verlijmd, ingegoten, versmeerd
Identificatiemethode	<p>De asbestdeskundige beoordeelt het materiaal als asbestverdacht en dus asbesthoudend, en dit zonder monstername.</p> <p>Motivatie: De opdrachtgever weigert om het materiaal te laten bemonsteren.</p>
Destructieve handeling voor identificatie	Nee
Opmerking	Deze oppervlakte werd niet gemeten, maar geschat op basis van een benadering voor alle aanwezige rookgaskanalen. Deze schatting mag niet worden gebruikt als maatstaf voor heffingen.

Verwijderen

- Zorg voor een veilig beheer. Vermijd het beschadigen van het asbestmateriaal. Controleer de toestand jaarlijks op wijzigingen.
- Voer bijkomende staalname(s) uit.

- Eenvoudige handelingen: enkel door erkend asbestverwijderaar
Er werd geen staal genomen van het materiaal, dit met kans op breuk - schade.

Vermoedelijk loopt de buis door in een kanaal in de gemetste schouw, dit vereist specifieke bijkomende maatregelen en voldoende expertise om deze buis correct te verwijderen zonder de buis stuk te maken. Bij het verwijderen kan stof voorkomen.

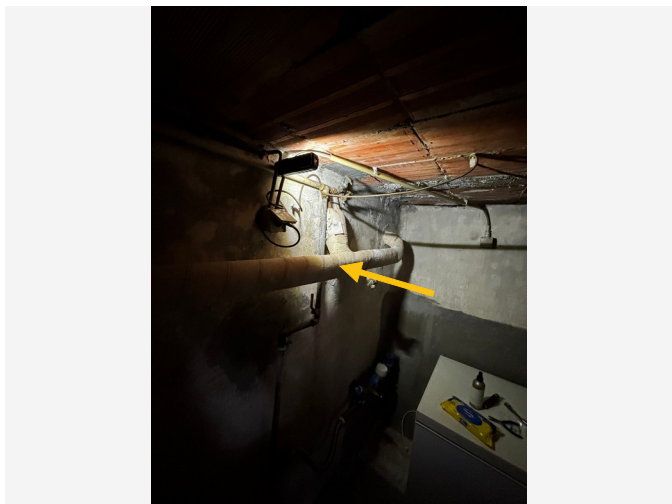
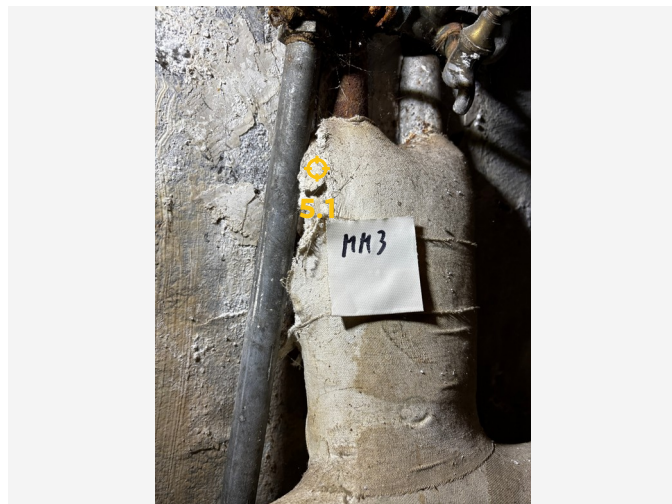
Het asbestmateriaal valt onder de mijlpaal van 2034.

Eindbeoordeling materiaalrisico	Verhoogd materiaalrisico en/of verhoogde kans op vezelvrijgave
---------------------------------	--

Gebondenheid	Categorie 2: niet-hechtgebonden met matrix
Asbestsoort (vezeltype)	Amfibool aanwezig, uitgezonderd crocidoliet
Asbestconcentratie	Hoog ($\geq 50\%$)
Afschermingsgraad van het gehele materiaal	Geheel of deels vrij aan de binnenlucht, maar geen contact met binnenluchtstromen
Toestand van het materiaal	Licht beschadigd, licht verweerd. Intacte calciumsilicaatplaat of materiaal met categorie 3-gebondenheid

#	Type	Referentie	Resultaat
5.1	Mengmonster	MM3	Amosiet, Chrysotiel

Beschrijving	Leidingisolatie in de kelder
Omgeving	Binnen
Primaire drager	Ruimteverwarming
Asbestmateriaal	In-situ afwerkingslagen - Thermische isolatie
Bindmiddel van asbestmateriaal	Gips - kalk
Gebondenheid op basis van bindmiddel	Niet-hechtgebonden
Hoeveelheid (lengte - omtrek - dikte - aantal)	<ul style="list-style-type: none">• 4,00 m - 20,00 cm - 5,00 cm - 1 stuk
Totaal volume	0,04 m ³
Eenvoudig bereikbaar	Ja
Bevestigingswijze	<ul style="list-style-type: none">• Verlijmd, ingegoten, versmeerd
Identificatiemethode	Een monstername door de asbestdeskundige met laboanalyse door een asbestlabo.
Destructieve handeling voor identificatie	Nee

Verwijderen

- Zorg voor een veilig beheer. Vermijd het beschadigen van het asbestmateriaal. Controleer de toestand jaarlijks op wijzigingen.
- Verwijder dit asbestmateriaal zo snel mogelijk. Volg de toestand goed op.

- Hermetische zone (erkend asbestverwijderaar)
Contacteer een erkend asbestverwijderaar om deze asbesthoudende leidingisolatie te laten verwijderen en af te voeren.

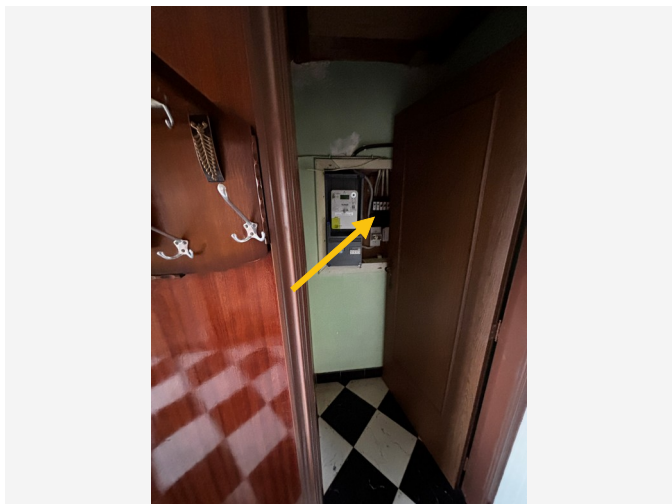
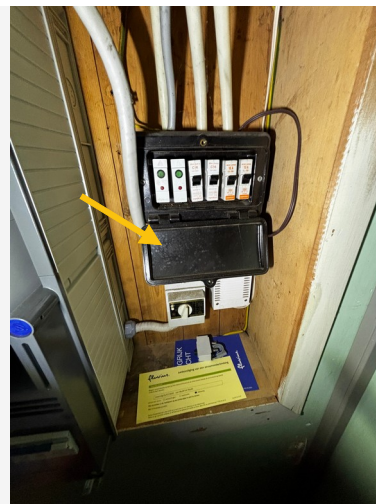
Het asbestmateriaal valt onder de mijlpaal van 2040.

Eindbeoordeling materiaalrisico	Laag materiaalrisico en/of verlaagde kans op vezelvrijgave
---------------------------------	--

Gebondenheid	Categorie 1: hechtgebonden in oorsprong
Asbestsoort (vezeltype)	Crocidoliet aanwezig
Asbestconcentratie	Laag (< 50%)
Afschermingsgraad van het gehele materiaal	Geheel of deels vrij aan de binnenlucht, maar geen contact met binnenluchtstromen
Toestand van het materiaal	Onbeschadigd, niet verweerd

Beschrijving	Bakeliet zekeringkast
Omgeving	Binnen
Primaire drager	Communicatie en elektrische infrastructuur en uitrusting
Asbestmateriaal	Plaat, paneel, tablet - Type Bakeliet
Bindmiddel van asbestmateriaal	Kunststof of -hars
Gebondenheid op basis van bindmiddel	Hecht
Hoeveelheid (oppervlakte - dikte - aantal)	• 0,10 m ² - 4,00 cm - 1 stuk
Totaal volume	0,004 m ³
Eenvoudig bereikbaar	Ja
Bevestigingswijze	• Geschroefd
Identificatiemethode	De asbestdeskundige beoordeelt het materiaal als asbestverdacht en dus asbesthoudend, en dit zonder monstername. Motivatie: De monstername brengt andere schade aan dan schade die inherent is aan de monstername.
Destructieve handeling voor identificatie	Nee
Opmerking	Deze oppervlakte werd niet gemeten, maar geschat op basis van een benadering van de aanwezige zekeringkast. Deze schatting mag niet worden gebruikt als maatstaf voor heffingen. Bakeliet wordt door ons beschouwd als een asbestverdachte toepassing, aangezien het in veel gevallen asbesthoudend is.

Zorgvuldig beheren

- Zorg voor een veilig beheer. Vermijd het beschadigen van het asbestmateriaal. Controleer de toestand jaarlijks op wijzigingen.
- Voer bijkomende staalname(s) uit.

- Eenvoudige handelingen: mag via doe-het-zelf of door werknemer(s) met opleidingsattest eenvoudige handelingen
Bij het willen verwijderen of renoveren van deze zekeringkast, eerst een staal laten nemen en laten analyseren op asbest in een erkend labo. Bij verwijdering door doe-het-zelf mag men dit afval dubbel en luchtdicht verpakt aandienen bij het gemeentelijk recyclagepark. Men raadpleegt best op voorhand de voorwaarden van het recyclagepark. Gebruik de juiste PBM's voor het verwijderen van deze zekeringkast (masker met filter type P3, wegwerphandschoenen, overall CAT III type 5/6, afspoelbaar schoeisel,...). Er mogen geen minderjarigen of derden aanwezig zijn. U moet beschikken over PE-folie en zakken om loskomende deeltjes en afval op te vangen en te verpakken. U moet de kennis hebben hoe u het asbestmateriaal veilig kan demonteren zonder stof of breuken. U moet beschikken over natte doeken om eventuele resten en stof weg te nemen. Zie ook op de website van de OVAM (www.asbestinfo.be) en/of CODEX boek VI titel 3) voor het wetgevend kader. Meer info kan men vinden op limburg.net ivm de geldende

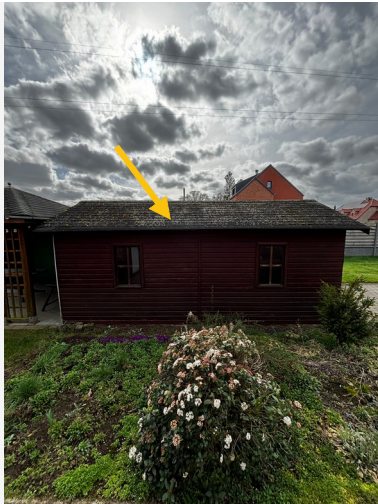
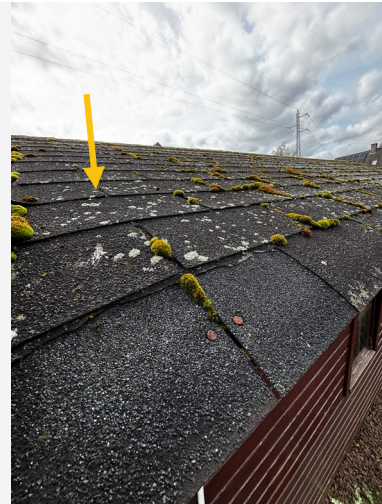
Het asbestmateriaal valt onder de mijlpaal van 2040.

Beschrijving	Shingles dak tuinhuis
Omgeving	Buiten
Primaire drager	Schuin dak
Asbestmateriaal	Dak- en gevelbekleding - Lei, shingle
Bindmiddel van asbestmateriaal	Bitumen (roofing, teer, asfalt)
Gebondenheid op basis van bindmiddel	Hecht
Hoeveelheid (oppervlakte - aantal)	<ul style="list-style-type: none">• 30,00 m² - 1 stuk
Totale oppervlakte	30,00 m ²
Eenvoudig bereikbaar	Ja
Bevestigingswijze	<ul style="list-style-type: none">• Genageld, geniet
Identificatiemethode	<p>De asbestdeskundige beoordeelt het materiaal als asbestverdacht en dus asbesthoudend, en dit zonder monsternamen.</p> <p>Motivatie: De opdrachtgever weigert om het materiaal te laten bemonsteren.</p>
Destructieve handeling voor identificatie	Nee

Zorgvuldig beheren

- Zorg voor een veilig beheer. Vermijd het beschadigen van het asbestmateriaal. Controleer de toestand jaarlijks op wijzigingen.
- Voer bijkomende staalname(s) uit.

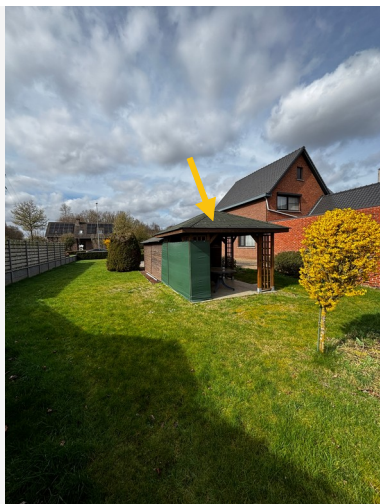
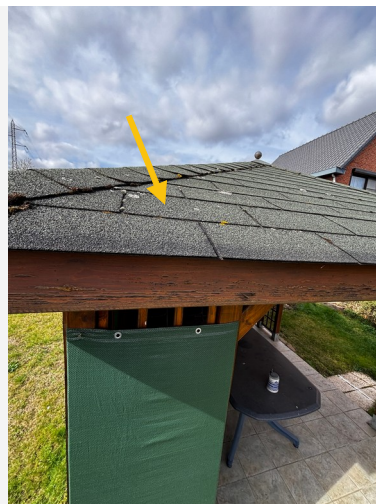
Beschrijving	Shingles dak tuinprieeel
Omgeving	Buiten
Primaire drager	Schuin dak
Asbestmateriaal	Dak- en gevelbekleding - Lei, shingle
Bindmiddel van asbestmateriaal	Bitumen (roofing, teer, asfalt)
Gebondenheid op basis van bindmiddel	Hecht
Hoeveelheid (oppervlakte - aantal)	<ul style="list-style-type: none">• 12,00 m² - 1 stuk
Totale oppervlakte	12,00 m ²
Eenvoudig bereikbaar	Ja
Bevestigingswijze	<ul style="list-style-type: none">• Onbekend
Identificatiemethode	<p>De asbestdeskundige beoordeelt het materiaal als asbestverdacht en dus asbesthoudend, en dit zonder monsternamen.</p> <p>Motivatie: De opdrachtgever weigert om het materiaal te laten bemonsteren.</p>
Destructieve handeling voor identificatie	Nee

Zorgvuldig beheren

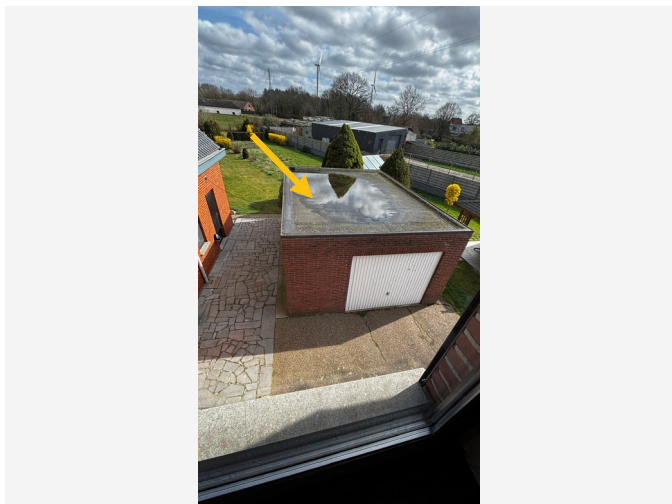
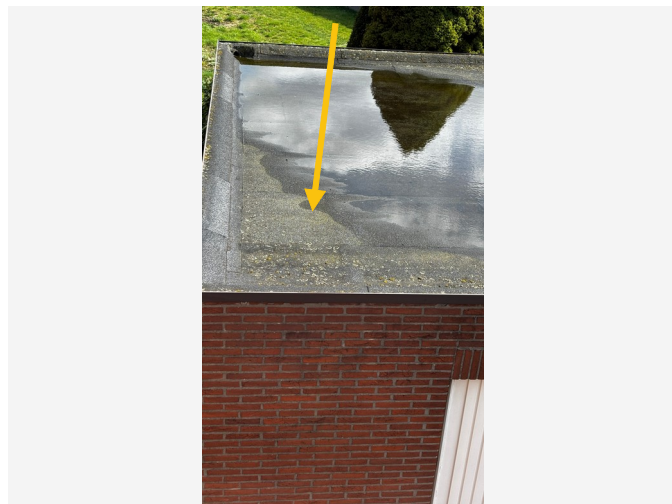
Beschrijving	Roofing plat dak garage
Omgeving	Buiten
Primaire drager	Plat dak
Asbestmateriaal	Dak- en gevelbekleding - Roofing
Bindmiddel van asbestmateriaal	Bitumen (roofing, teer, asfalt)
Gebondenheid op basis van bindmiddel	Hecht
Hoeveelheid (oppervlakte - aantal)	• 32,00 m ² - 1 stuk
Totale oppervlakte	32,00 m ²
Eenvoudig bereikbaar	Ja
Bevestigingswijze	• Verlijmd, ingegoten, versmeerd
Identificatiemethode	De asbestdeskundige beoordeelt het materiaal als asbestverdacht en dus asbesthoudend, en dit zonder monstername. Motivatie: De monstername brengt andere schade aan dan schade die inherent is aan de monstername.
Destructieve handeling voor identificatie	Nee

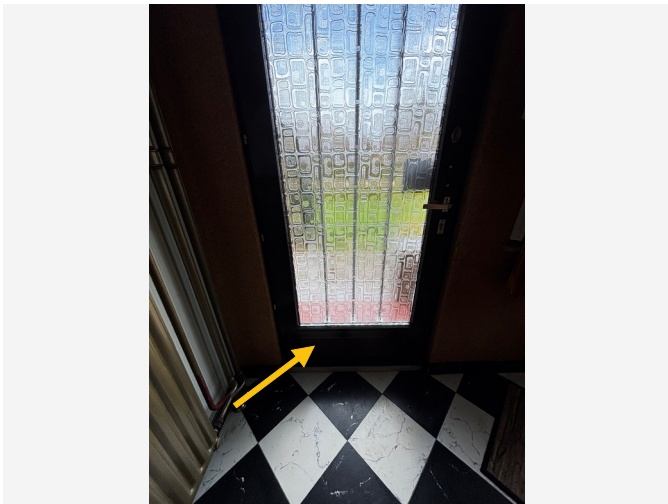
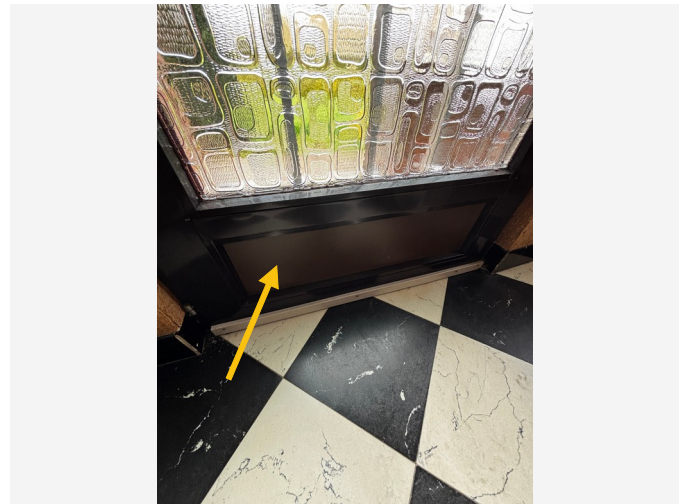
Beschrijving	Platen in buitendeuren
Omgeving	Grenst aan binnen- en buitenlucht
Primaire drager	Wandopening verticaal (raam, deur, ...)
Asbestmateriaal	Plaat, paneel, tablet - Geëmailleerd, type Glasal
Bindmiddel van asbestmateriaal	Cement
Gebondenheid op basis van bindmiddel	Hecht
Hoeveelheid (oppervlakte - dikte - aantal)	• 4,50 m ² - 0,30 cm - 1 stuk
Totaal volume	0,014 m ³
Eenvoudig bereikbaar	Ja
Bevestigingswijze	• Geklemd
Identificatiemethode	De asbestdeskundige beoordeelt het materiaal als asbestverdacht en dus asbesthoudend, en dit zonder monstername. Motivatie: De monstername brengt andere schade aan dan schade die inherent is aan de monstername.
Destructieve handeling voor identificatie	Nee

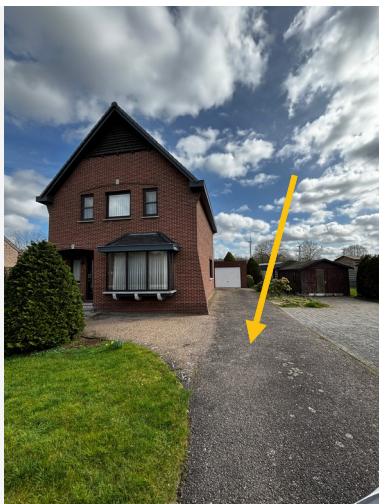
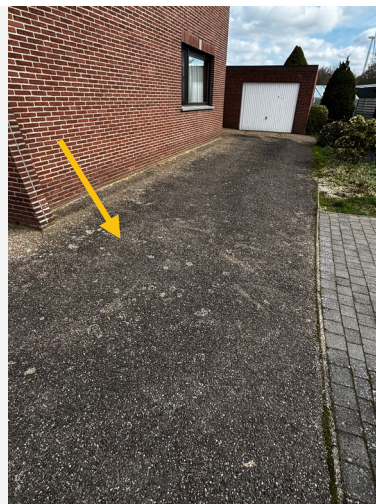
Beschrijving	Asfalt oprit
Omgeving	Buiten
Primaire drager	Verharding, wegenis
Asbestmateriaal	In-situ afwerkingslagen - Smeerlaag
Bindmiddel van asbestmateriaal	Bitumen (roofing, teer, asfalt)
Gebondenheid op basis van bindmiddel	Hecht
Hoeveelheid (oppervlakte - dikte - aantal)	• 90,00 m ² - 5,00 cm - 1 stuk
Totaal volume	4,50 m ³
Eenvoudig bereikbaar	Ja
Bevestigingswijze	• Verlijmd, ingegoten, versmeerd
Identificatiemethode	De asbestdeskundige beoordeelt het materiaal als asbestverdacht en dus asbesthoudend, en dit zonder monsternamen. Motivatie: De opdrachtgever weigert om het materiaal te laten bemonsteren.
Destructieve handeling voor identificatie	Nee
Opmerking	Deze oppervlakte, volumes en gewichten zijn niet gemeten, maar zijn een schatting (de opgegeven hoeveelheden mogen niet gebruikt worden als maatstaf van heffing).

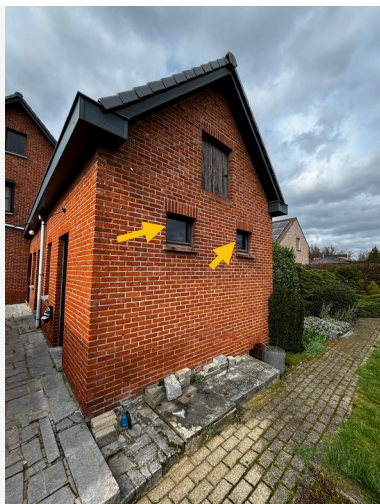
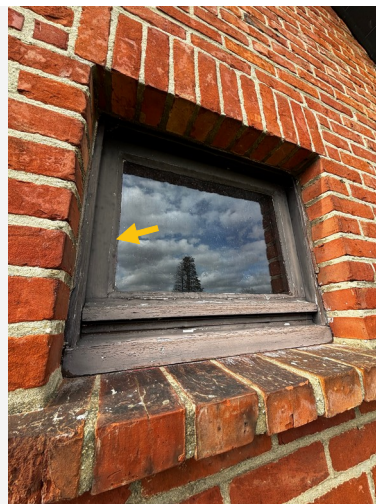
Beschrijving	Mastiek tussen glas-kozijn (buiten)
Omgeving	Buiten
Primaire drager	Wandopening verticaal (raam, deur, ...)
Asbestmateriaal	In-situ afwerkingslagen - Pasta, stopverf, voegsel, stopsel, vulsel, mastiek, kitten, ...
Bindmiddel van asbestmateriaal	Kitten, mastiek, pasta
Gebondenheid op basis van bindmiddel	Hecht
Hoeveelheid (lengte - aantal)	<ul style="list-style-type: none">• 3,00 m - 1 stuk
Totale lengte	3,00 m
Eenvoudig bereikbaar	Ja
Bevestigingswijze	<ul style="list-style-type: none">• Verlijmd, ingegoten, versmeerd
Identificatiemethode	<p>De asbestdeskundige beoordeelt het materiaal als asbestverdacht en dus asbesthoudend, en dit zonder monstername.</p> <p>Motivatie: De opdrachtgever weigert om het materiaal te laten bemonsteren.</p>
Destructieve handeling voor identificatie	Nee

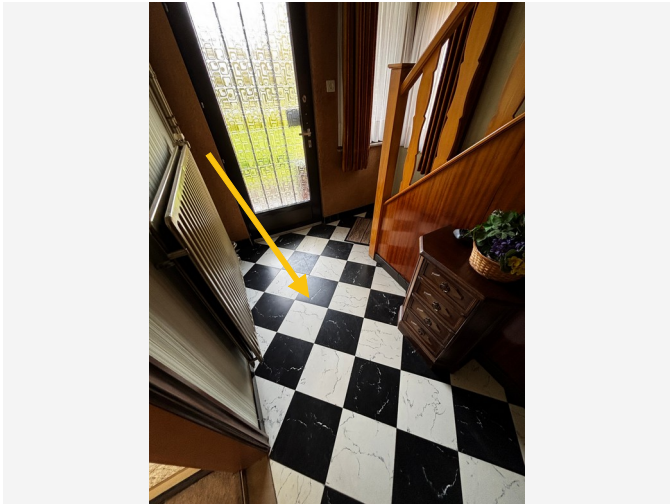
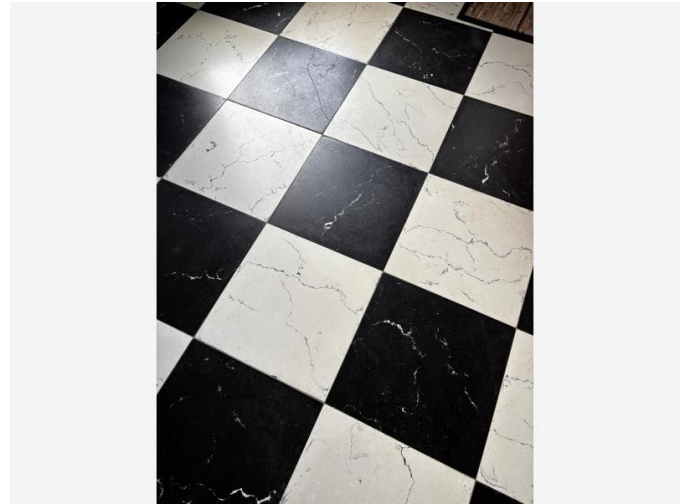
Beschrijving	Tegels inkomhal en living
Omgeving	Binnen
Primaire drager	Vloer
Asbestmateriaal	Prefab - afwerking - Tegel
Bindmiddel van asbestmateriaal	Cement
Gebondenheid op basis van bindmiddel	Hecht
Hoeveelheid (oppervlakte - dikte - aantal)	• 38,00 m ² - 1,00 cm - 1 stuk
Totaal volume	0,38 m ³
Eenvoudig bereikbaar	Ja
Bevestigingswijze	• Verlijmd, ingegoten, versmeerd
Identificatiemethode	De asbestdeskundige beoordeelt het materiaal als asbestverdacht en dus asbesthoudend, en dit zonder monsternamen. Motivatie: De opdrachtgever weigert om het materiaal te laten bemonsteren.
Destructieve handeling voor identificatie	Nee
