# Asbestinventarisatetest

Bosstraat 15, 3830 Wellen

Attestnummer : 20260713-000443.000

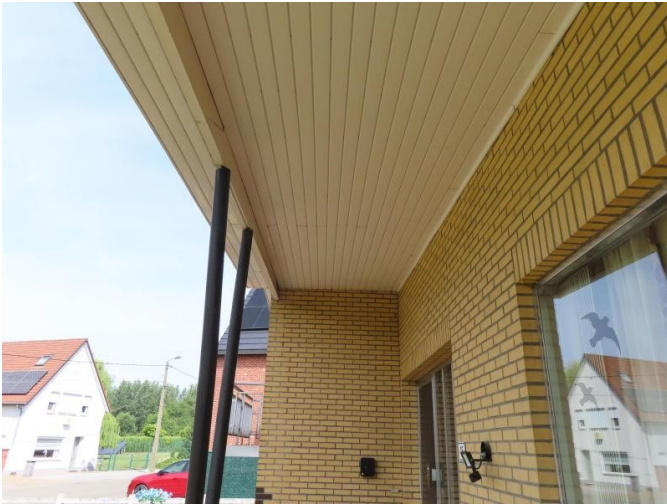
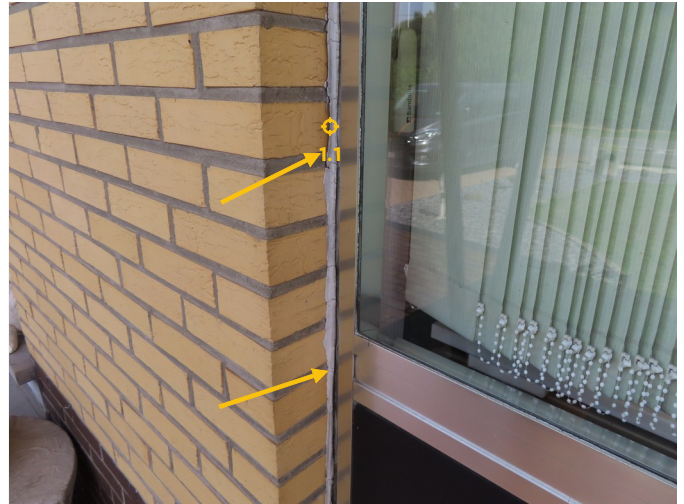
| Eindbeoordeling materiaalarisico | Zeer laag materiaalarisico en/of zeer lage kans op vezelvrijgave |

| Gebondenheid | Categorie 1: hechtgebonden in oorsprong |
| Asbestsoort (vezeltype) | Alleen chrysotiel aanwezig |
| Asbestconcentratie | Laag (< 50%) |
| Afschermingsgraad van het gehele materiaal | Geheel of deels vrij aan de buitenlucht, maar geen contact met binnenlucht |
| Toestand van het materiaal | Onbeschadigd, niet verweerd |

| # | Type | Referentie | Resultaat |
|---|---|---|---|
| 1.1 | Puntmonster | WE01 | Chrysotiel |

| Beschrijving | Kit ramen en deuren |
| Hoeveelheid (lengte - aantal) | <ul style="list-style-type: none"><li>• 5,00 m - 13 stuks</li></ul> |

Het asbestmateriaal valt onder de mijlpaal van 2040.

- Zorg voor een veilig beheer. Vermijd het beschadigen van het asbestmateriaal. Controleer de toestand jaarlijks op wijzigingen.

- Eenvoudige handelingen: mag via doe-het-zelf of door werknemer(s) met opleidingsattest eenvoudige handelingen  
De mastiek fixeren zodat de vezels zich niet verspreiden. Bescherm ook de vloer met een zeil (dat ook mee met de afval moet) en verpak het afval in een dubbele plastic verpakking en breng het naar containerpark in de daarvoor voorziene container. Raadpleeg de actuele wetgeving op de website van OVAM. Onder strikte voorwaarden is het eventueel toegestaan om deze toepassing zelf te verwijderen. Deze mogen verwijderd worden via doe het zelf mits het in acht nemen van de persoonlijke beschermingsmiddelen en het dubbel verpakken van de materialen. Deze mogen enkel naar de voor asbest voorziene stortplaatsen. Verwijderen in dubbele verpakking bij containerpark bij het asbestafval. Zorg voor de nodige persoonlijke beschermingsmiddelen (FFP3 masker + handschoenen+afspoelbaar schoeisel+wegwerpovertrek (minimaal Categorie 3, Type 5/6) ) tijdens het verwijderen. Voor info over het verwijderen van asbestmateriaal kan je terecht op [www.limburg.net](http://www.limburg.net) of achteraan in de toelichting van dit asbestattest. De website <https://ovam.vlaanderen.be/voorzorgsmaatregelen-bij-asbestverwijdering> geven je ook meer informatie over het verwijderen van dit soort toepassingen. Of kijk voor meer informatie achteraan in dit attest.

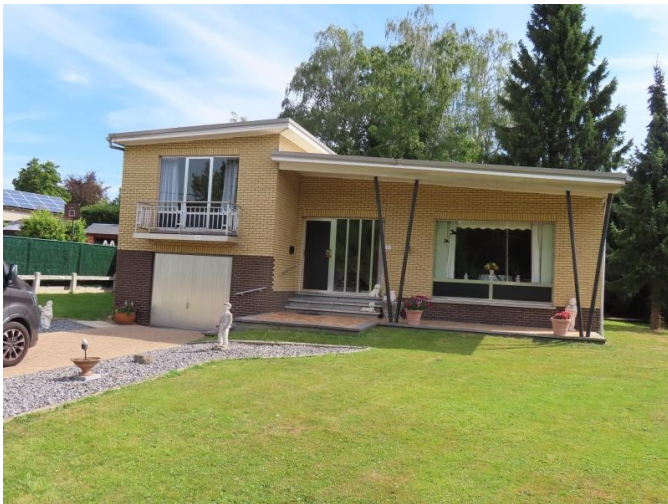
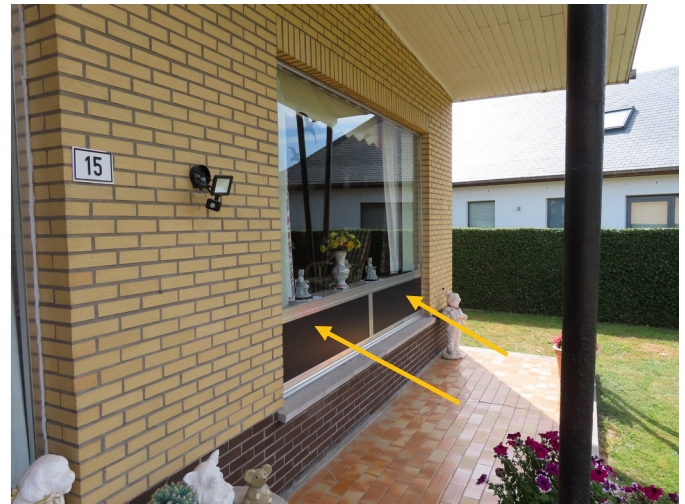
| Eindbeoordeling materiaalrisico | Zeer laag materiaalrisico en/of zeer lage kans op vezelvrijgave |

| Asbestsoort (vezeltype) | Crocidoliet aanwezig |
| Afschermingsgraad van het gehele materiaal | Stootvaste afscherming of omkasting |
| Toestand van het materiaal | Onbeschadigd, niet verweerd |

| Beschrijving | Glasalpanelen in ramen en deuren |
| Hoeveelheid (oppervlakte - dikte - aantal) | • 15,10 m <sup>2</sup> - 1,00 cm - 1 stuk |
| Opmerking | 3 panelen slpk1 van 1mx0,50 m, voordeur 2m20x1m, raam living 2 panelen van 2mx0,50 m, deur kelder 2m20 x 1m, veranda 7 panelen 2mx0,50 m, deur veranda 1 paneel 2m20 x 1m. |

Het asbestmateriaal valt onder de mijlpaal van 2040.

- Zorg voor een veilig beheer. Vermijd het beschadigen van het asbestmateriaal. Controleer de toestand jaarlijks op wijzigingen.

- Eenvoudige handelingen: mag via doe-het-zelf of door werknemer(s) met opleidingsattest eenvoudige handelingen  
De panelen losmaken zonder ze te breken of beschadigen en verpak ze in een dubbele plastic verpakking en breng het naar containerpark in de daarvoor voorziene container. De panelen enkel in zijn geheel verwijderen. Als dit niet kan moet je een erkend verwijderaar laten komen om ze te verwijderen. Raadpleeg de actuele wetgeving op de website van OVAM. Onder strikte voorwaarden is het eventueel toegestaan om deze toepassing zelf te verwijderen. Deze mogen verwijderd worden via doe het zelf mits het in acht nemen van de persoonlijke beschermingsmiddelen en het dubbel verpakken van de materialen. Deze mogen enkel naar de voor asbest voorziene stortplaatsen. Verwijderen in dubbele verpakking bij containerpark bij het asbestafval. Zorg voor de nodige persoonlijke beschermingsmiddelen (FFP3 masker + handschoenen+afspoelbaar schoeisel+wegwerpoverall (minimaal Categorie 3, Type 5/6) ) tijdens het verwijderen. Voor info over het verwijderen van asbestmateriaal kan je terecht op [www.limburg.net](http://www.limburg.net) of achteraan in de toelichting van dit asbestattest. De website <https://ovam.vlaanderen.be/voorzorgsmaatregelen-bij-asbestverwijdering> geven je ook meer informatie

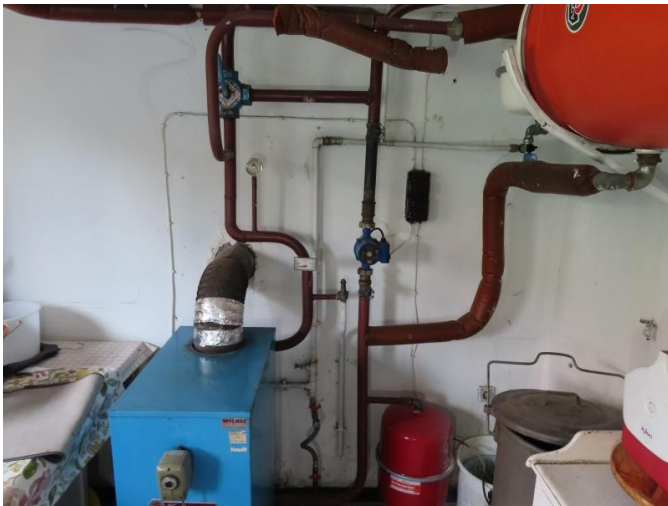
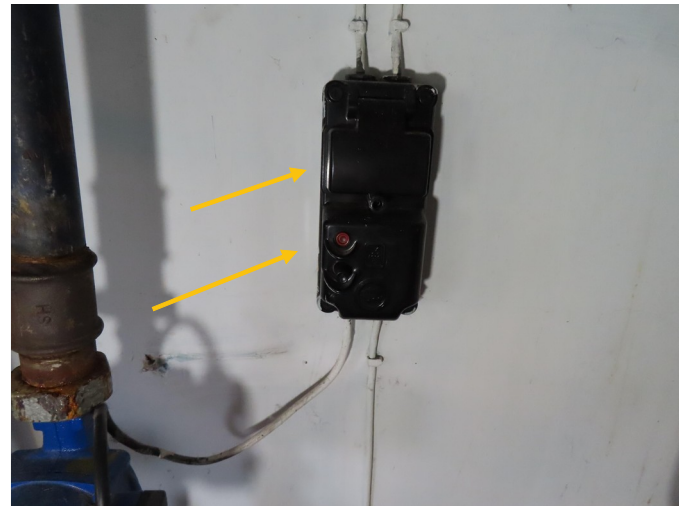
| Eindbeoordeling materiaalrisico | Laag materiaalrisico en/of verlaagde kans op vezelvrijgave |

| Asbestsoort (vezeltype) | Crocidoliet aanwezig |
| Afschermingsgraad van het gehele materiaal | Geheel of deels vrij aan de binnenlucht, maar geen contact met binnenluchtstromen |
| Toestand van het materiaal | Onbeschadigd, niet verweerd |

| Beschrijving | Bakeliet tellerkast |
| Opmerking | <p>Deze oppervlakte werd niet gemeten, maar geschat op basis van een benadering van de aanwezige tellerkast. Deze schatting mag niet worden gebruikt als maatstaf voor heffingen. Als deskundigen hebben wij vastgesteld dat het materiaal daadwerkelijk bakeliet betreft en geen harde pvc. Bakeliet wordt door ons beschouwd als een asbestverdachte toepassing, aangezien het in veel gevallen asbesthoudend is. We hebben geen staalname uitgevoerd om de functionaliteit van de tellerkast niet in gevaar te brengen. Daarnaast is staalname verboden, aangezien de tellerkast eigendom is van de nutsvoorzieningsmaatschappij.</p> |

Het asbestmateriaal valt onder de mijlpaal van 2040.

- Zorg voor een veilig beheer. Vermijd het beschadigen van het asbestmateriaal. Controleer de toestand jaarlijks op wijzigingen.
- Voer bijkomende staalname(s) uit.

- Eenvoudige handelingen: mag via doe-het-zelf of door werknemer(s) met opleidingsattest eenvoudige handelingen  
Deze toepassing mag volgens de huidige wetgeving worden verwijderd via eenvoudige handelingen. Het is aan te raden deze te laten verwijderen door door een aangestelde onderaannemer die beschikt over de nodige attesten en opleidingen. Daarom wordt hier verwezen naar de methode van een erkende verwijderaar omdat dit nog deel uit maakt van een werkende elektrische installatie. Maar mits voldoende kennis mag dit via doe het zelf methode.

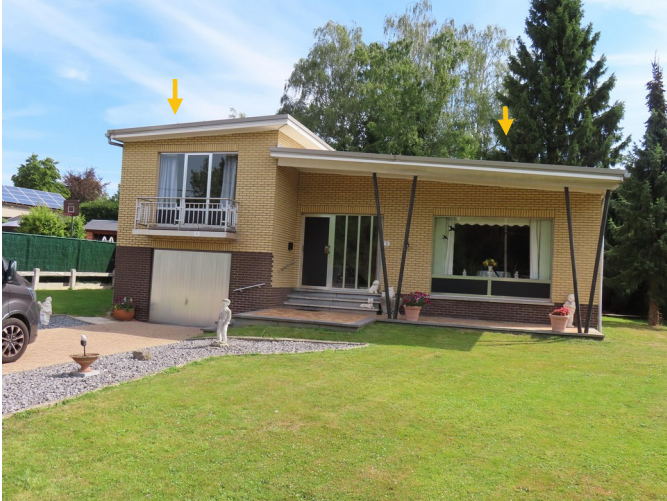
**Reden:** Het te onderzoeken materiaal situeert zich hoger dan 3,50 m te rekenen vanaf een veilige ondergrond

**Uitleg van de asbestdeskundige:** Het onderdak is niet waarneembaar vanwege de hoogte, die meer dan 3,5 meter bedraagt. Door de afwerkingsgraad aan de binnenzijde van de bovenste verdieping is het onderdak niet zichtbaar of inspecteerbaar. We hebben geprobeerd een dakpan op te tillen om het onderdak te inspecteren, maar dit is niet gelukt. Alleen destructief onderzoek kan bepalen of het onderdak al dan niet asbesthoudend is (type menuiserie).

| (Asbest)materiaal | Plaat, paneel, tablet - Type Menuiserie |
| Karakterisatie | Asbest (verdacht) |

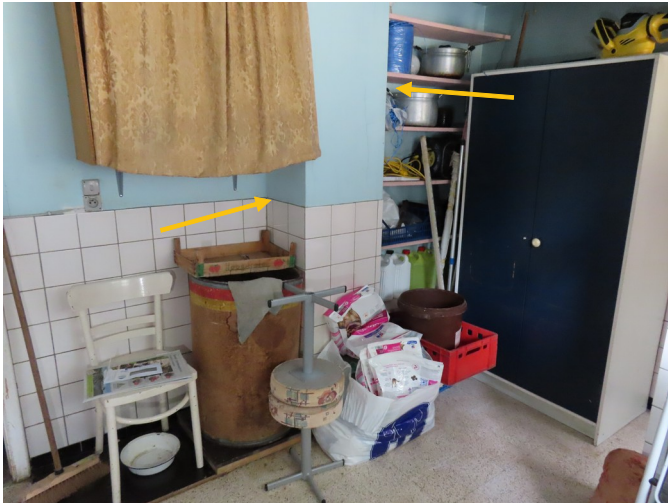
**Reden:** Het te onderzoeken materiaal situeert zich hoger dan 3,50 m te rekenen vanaf een veilige ondergrond

**Uitleg van de asbestdeskundige:** Het rookgaskanaal is niet beoordeeld. Aan de binnenzijde is de ketel aangesloten. Aan de buitenzijde is het hoger dan 3,5 meter om de schoorsteen te inspecteren. Het is niet zichtbaar of er een asbestverdacht rookgaskanaal aanwezig is in de schoorsteen. Conform ons inspectieprotocol mogen wij een beperking inroepen voor hoogtes hoger dan 3,5 m. Indien men dit wil laten onderzoeken, dient er een nieuwe afspraak gemaakt te worden en moet er een hoogtewerker voorzien worden, evenals iemand die bevoegd is om deze te bedienen en eventueel een techniek die de al dan niet aanwezige schouwhoed kan afnemen en weer terugplaatsen.

| (Asbest)materiaal | Rookgaskanaal |
| Karakterisatie | Asbest (verdacht) |

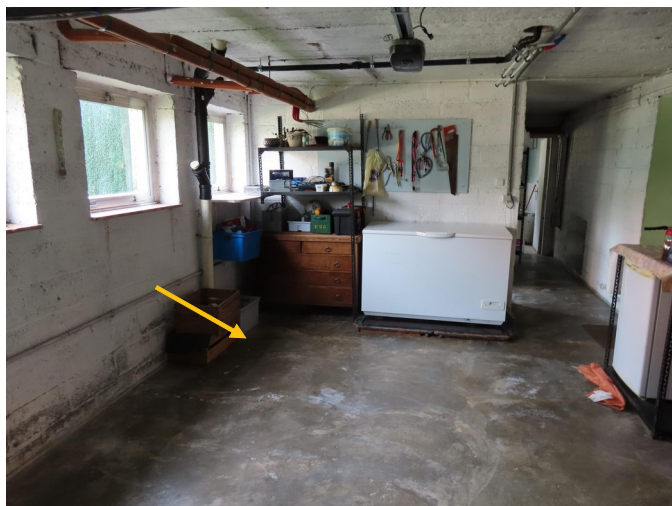
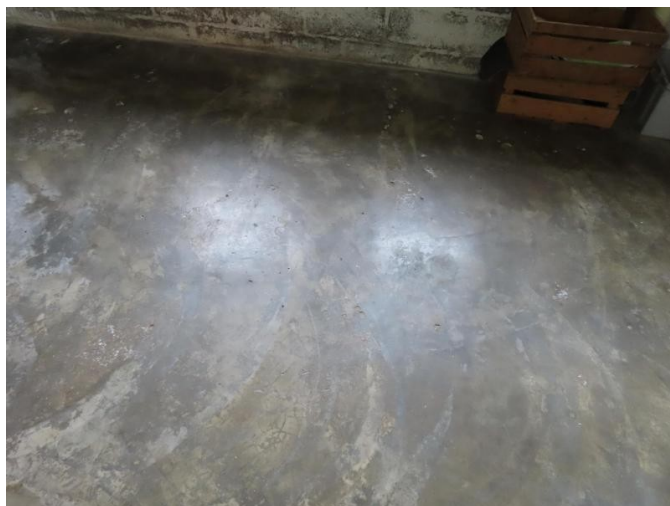
## Fiche 6: Betonvloer in de garage

De betonvloer in de garage is niet verdacht

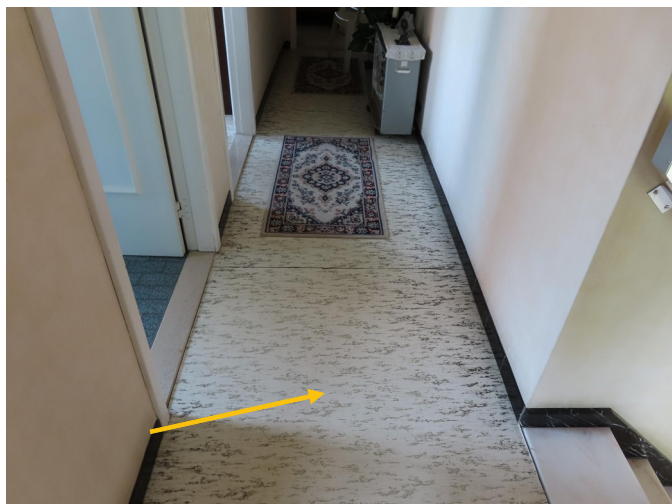
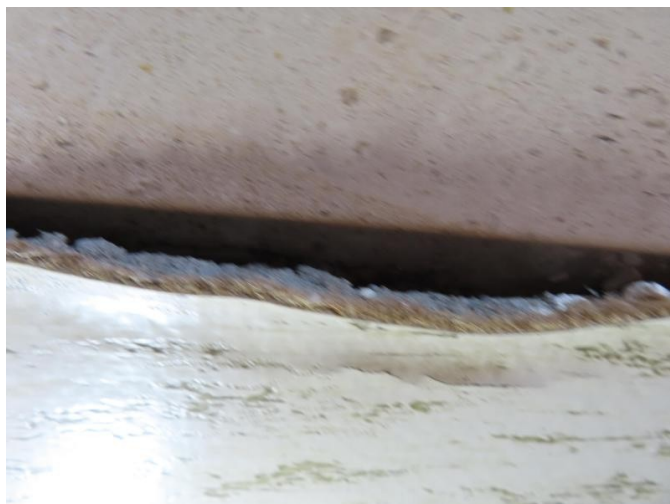
De linoleum in de slaapkamers en gang is niet verdacht. We kunnen niet zien wat er nog onder zit of welke lijm gebruikt is.

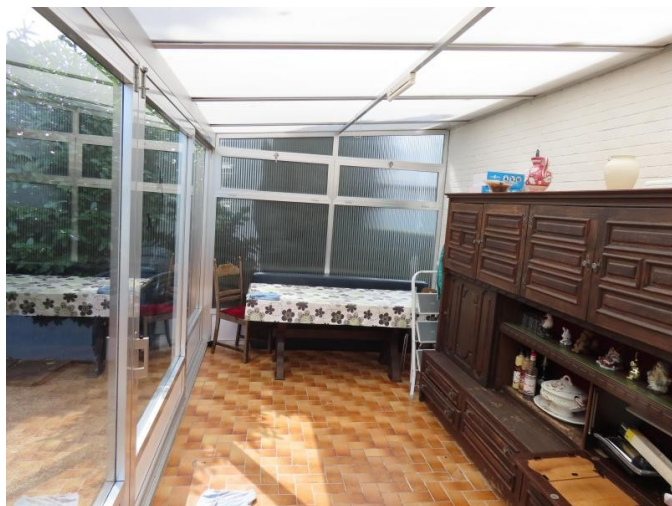
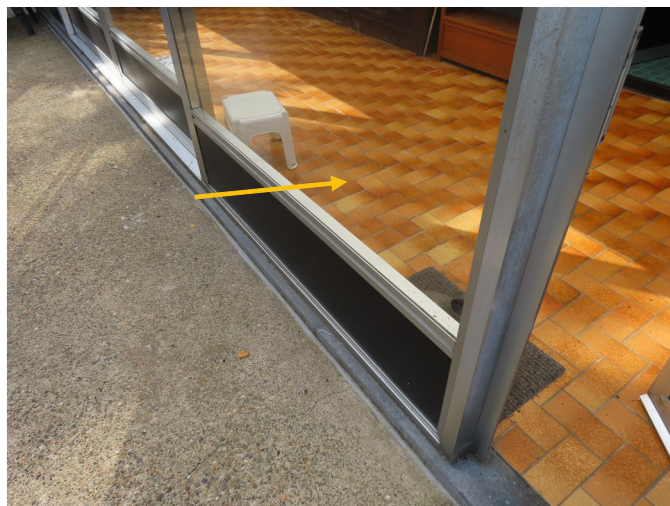
De tegels in de kelder en gelijkvloers zijn niet verdacht. We kunnen niet zien wat er onder zit of welke lijm er gebruikt is.

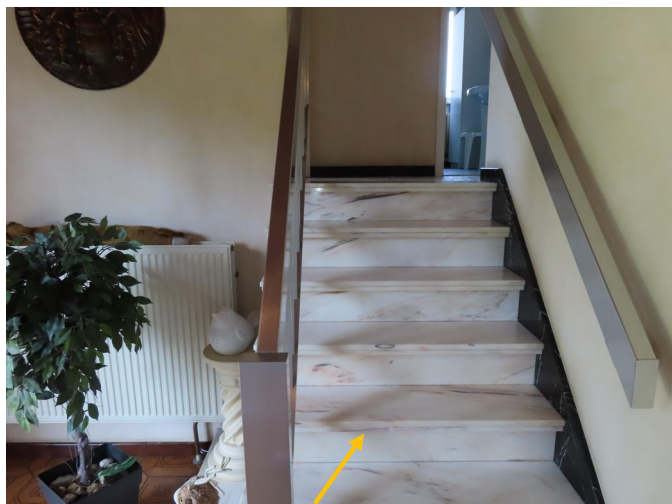
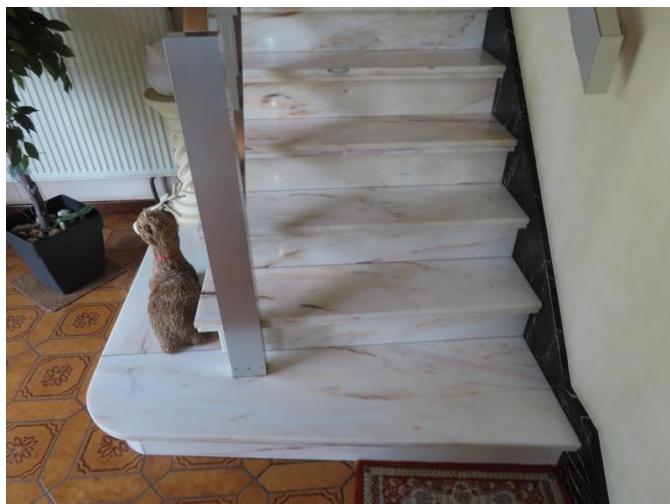
De trap is een volledig marmeren trap voor zover we kunnen zien

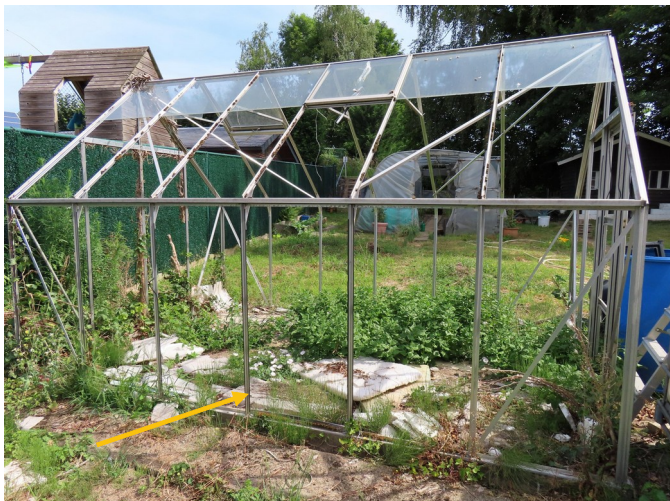
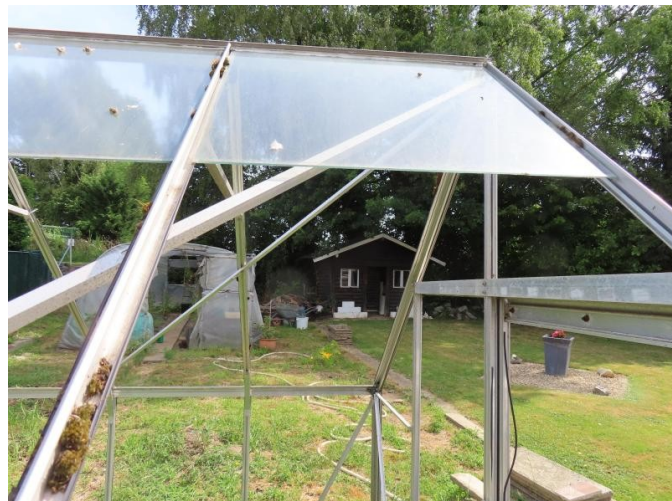
## Fiche 17: Serre is een ijzeren geraamte

| Beschrijving | Notitie | Terug te vinden op plannen |
|---|---|---|
| Fiche 17: Serre is een ijzeren geraamte | De ramen zijn zo goed als allemaal eruit en kit is niet meer aanwezig | Plan 3.1: Constructie plan |

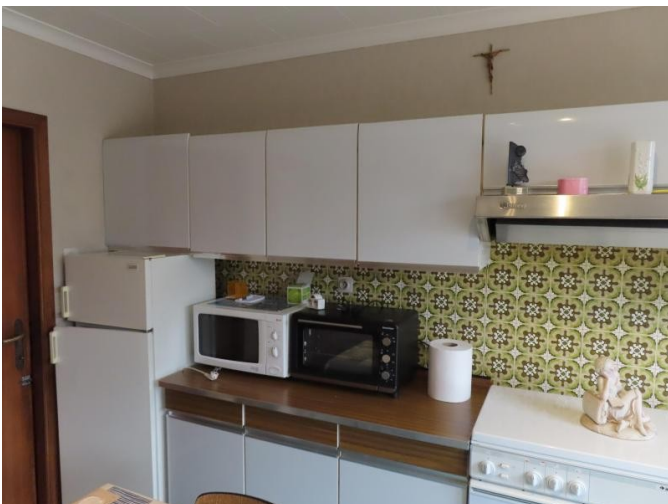
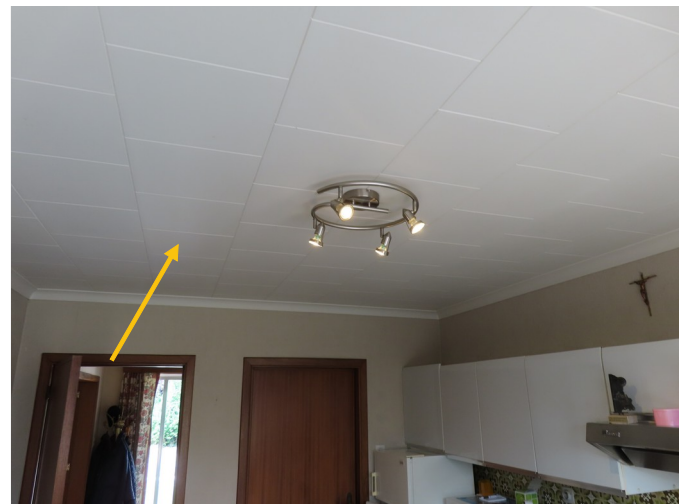
## Fiche 19: Plafonds uit niet asbestverdacht materiaal

| Beschrijving | Notitie | Terug te vinden op plannen |
|---|---|---|
| Fiche 19: Plafonds uit niet asbestverdacht materiaal | De plafonds zijn gemaakt van niet-asbestverdachte materialen (bijvoorbeeld laminaat, gyproc, ...), deze toepassingen zijn niet asbestverdacht. We hebben echter niet kunnen vaststellen of er mogelijk asbestverdachte of asbesthoudende materialen achter deze toepassingen aanwezig zijn. Bij renovatie of sloop is het aangeraden om een destructief onderzoek te laten uitvoeren van deze toepassingen. | Plan 1.1: Gelijkvloers |
