# Asbestinventarisatattest

Lepelstraat 36, 3800 Sint-Truiden

Attestnummer : 20260618-000445.000

Uitgegeven op : 18.06.2026

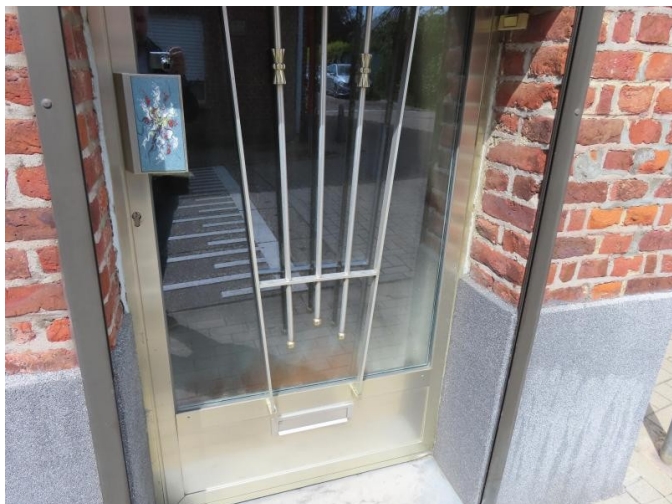
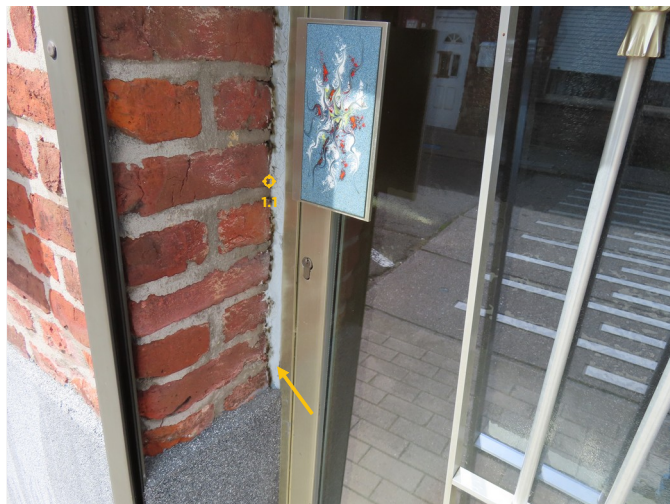
Het asbestmateriaal valt onder de mijlpaal van 2040.

| Eindbeoordeling materiaalrisico | Laag materiaalrisico en/of verlaagde kans op vezelvrijgave |

| Gebondenheid | Categorie 1: hechtgebonden in oorsprong |
| Asbestsoort (vezeltype) | Alleen chrysotiel aanwezig |
| Asbestconcentratie | Laag (< 50%) |
| Toestand van het materiaal | Licht beschadigd, licht verweerd. Intacte calciumsilicaatplaat of materiaal met categorie 3-gebondenheid |

| # | Type | Referentie | Resultaat |
|---|---|---|---|
| 1.1 | Puntmonster | ST3602 | Chrysotiel |

| Beschrijving | Kit alu raam & deur vooraan |

- Zorg voor een veilig beheer. Vermijd het beschadigen van het asbestmateriaal. Controleer de toestand jaarlijks op wijzigingen.

- Eenvoudige handelingen: mag via doe-het-zelf of door werknemer(s) met opleidingsattest eenvoudige handelingen  
De mastiek fixeren zodat de vezels zich niet verspreiden. Bescherm ook de vloer met een zeil (dat ook mee met de afval moet) en verpak het afval in een dubbele plastic verpakking en breng het naar containerpark in de daarvoor voorziene container. Raadpleeg de actuele wetgeving op de website van OVAM. Onder strikte voorwaarden is het eventueel toegestaan om deze toepassing zelf te verwijderen. Deze mogen verwijderd worden via doe het zelf mits het in acht nemen van de persoonlijke beschermingsmiddelen en het dubbel verpakken van de materialen. Deze mogen enkel naar de voor asbest voorziene stortplaatsen. Verwijderen in dubbele verpakking bij containerpark bij het asbestafval. Zorg voor de nodige persoonlijke beschermingsmiddelen (FFP3 masker + handschoenen+afspoelbaar schoeisel+wegwerpovertrek (minimaal Categorie 3, Type 5/6) ) tijdens het verwijderen. Voor info over het verwijderen van asbestmateriaal kan je terecht op [www.limburg.net](http://www.limburg.net) of achteraan in de toelichting van dit asbestattest. De website <https://ovam.vlaanderen.be/voorzorgsmaatregelen-bij-asbestverwijdering> geven je ook meer informatie over het verwijderen van dit soort toepassingen. Of kijk voor meer informatie achteraan in dit attest.

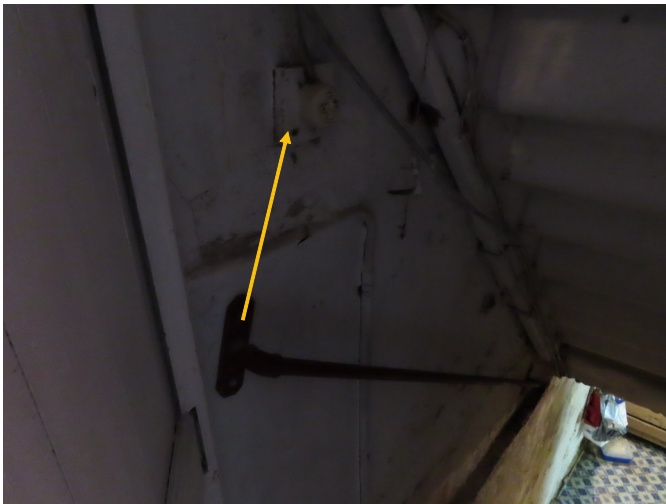
Het asbestmateriaal valt onder de mijlpaal van 2040.

| Eindbeoordeling materiaalrisico | Laag materiaalrisico en/of verlaagde kans op vezelvrijgave |

| Asbestsoort (vezeltype) | Crocidoliet aanwezig |
| Toestand van het materiaal | Onbeschadigd, niet verweerd |

| Beschrijving | Bakeliet schakelaar(s) hoeveelheden |
| Opmerking | <p>Deze oppervlakte werd niet gemeten, maar geschat op basis van een benadering voor alle aanwezige schakelaars. Deze schatting mag niet worden gebruikt als maatstaf voor heffingen. Als deskundige hebben wij geverifieerd dat het materiaal inderdaad bakeliet betreft en geen harde PVC. Bakeliet wordt door ons beschouwd als een asbestverdachte toepassing, aangezien het in veel gevallen asbesthoudend is. We hebben echter geen staalname uitgevoerd om de functionaliteit van de schakelaars niet in gevaar te brengen.</p> |

- Zorg voor een veilig beheer. Vermijd het beschadigen van het asbestmateriaal. Controleer de toestand jaarlijks op wijzigingen.
- Voer bijkomende staalname(s) uit.

- Eenvoudige handelingen: mag via doe-het-zelf of door werknemer(s) met opleidingsattest eenvoudige handelingen  
Raadpleeg de actuele wetgeving op de website van OVAM. Onder strikte voorwaarden kan het eventueel toegestaan zijn om deze toepassing zelf te verwijderen. Bij twijfel wordt echter sterk aangeraden om een erkende asbestverwijderaar te raadplegen. Zorg er bovendien voor dat u zich goed informeert via de websites van OVAM en andere officiële bronnen over de vereiste persoonlijke beschermingsmaatregelen en de richtlijnen voor het veilig verwijderen van asbest.

Houd er rekening mee dat deze toepassingen vaak onder spanning staan. Het is daarom aan te raden om ook een elektricien te raadplegen, aangezien het werken aan of verwijderen van deze toepassingen specifieke technische kennis vereist.

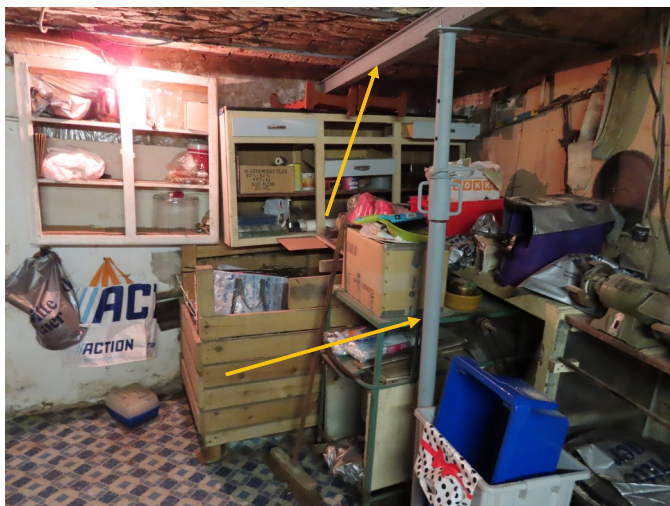
**Reden:** Het onderzoek kan niet uitgevoerd worden binnen de bepalingen van de Welzijnswet

**Uitleg van de asbestdeskundige:** De kelder is gestut met metalen palen waardoor er risico lijkt op instorting

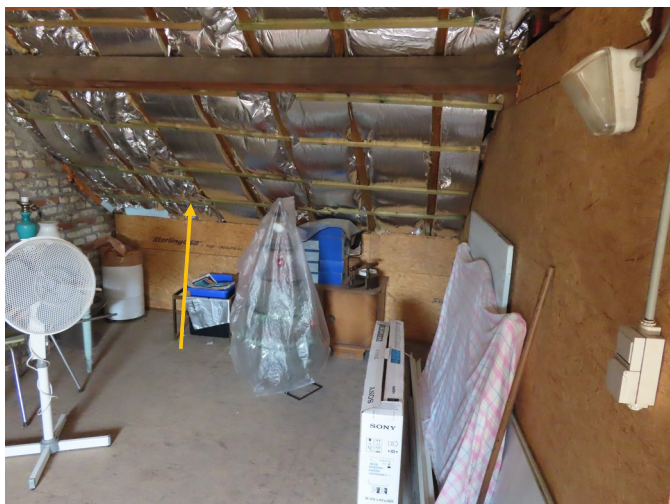
**Reden:** Het te onderzoeken materiaal situeert zich hoger dan 3,50 m te rekenen vanaf een veilige ondergrond

**Uitleg van de asbestdeskundige:** Het onderdak is niet waarneembaar vanwege de hoogte, die meer dan 3,5 meter bedraagt. Door de afwerkingsgraad aan de binnenzijde van de bovenste verdieping is het onderdak niet zichtbaar of inspecteerbaar. We hebben geprobeerd een dakpan op te tillen om het onderdak te inspecteren, maar dit is niet gelukt. Alleen destructief onderzoek kan bepalen of het onderdak al dan niet asbesthoudend is (type menuiserie).

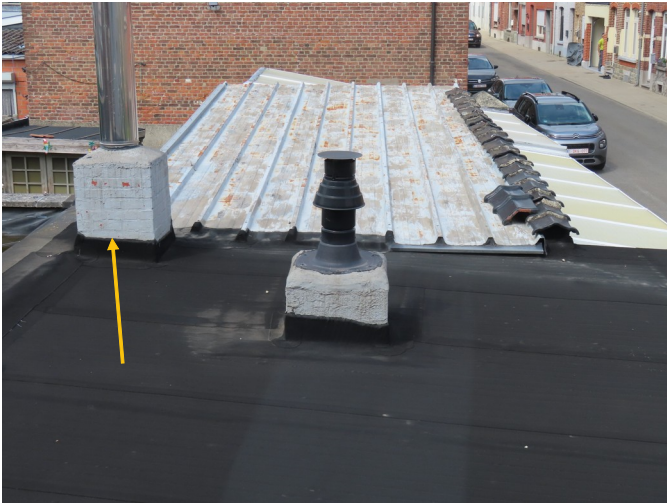
**Reden:** Het te onderzoeken materiaal situeert zich hoger dan 3,50 m te rekenen vanaf een veilige ondergrond

**Uitleg van de asbestdeskundige:** Het rookgaskanaal is niet beoordeeld. Aan de binnenzijde is de kachel aangesloten. Aan de buitenzijde is het hoger dan 3,5 meter om de schoorsteen te inspecteren. Het is niet zichtbaar of er een asbestverdacht rookgaskanaal aanwezig is in de schoorsteen. Conform ons inspectieprotocol mogen wij een beperking inroepen voor hoogtes hoger dan 3,5 m. Indien men dit wil laten onderzoeken, dient er een nieuwe afspraak gemaakt te worden en moet er een hoogtewerker voorzien worden, evenals iemand die bevoegd is om deze te bedienen en eventueel een techniek die de al dan niet aanwezige schouwwhoed kan afnemen en weer terugplaatsen.

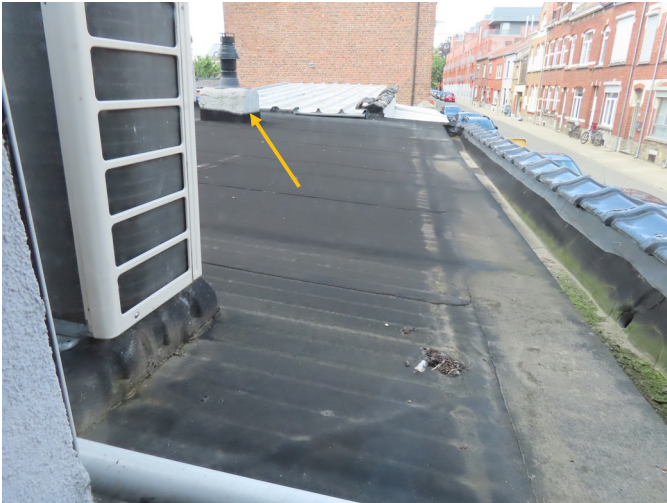
**Reden:** Het te onderzoeken materiaal situeert zich hoger dan 3,50 m te rekenen vanaf een veilige ondergrond

**Uitleg van de asbestdeskundige:** Het rookgaskanaal is niet beoordeeld. Aan de binnenzijde is de kachel aangesloten. Aan de buitenzijde is het hoger dan 3,5 meter om de schoorsteen te inspecteren. Het is niet zichtbaar of er een asbestverdacht rookgaskanaal aanwezig is in de schoorsteen. Conform ons inspectieprotocol mogen wij een beperking inroepen voor hoogtes hoger dan 3,5 m. Indien men dit wil laten onderzoeken, dient er een nieuwe afspraak gemaakt te worden en moet er een hoogtewerker voorzien worden, evenals iemand die bevoegd is om deze te bedienen en eventueel een techniek die de al dan niet aanwezige schouwwhoed kan afnemen en weer terugplaatsen.

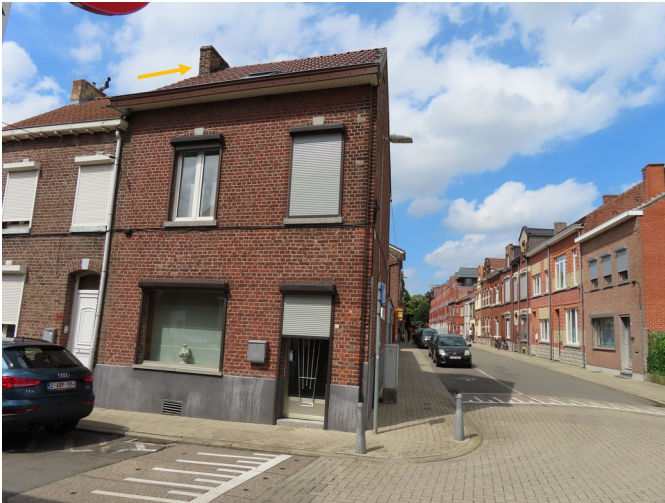
**Reden:** Het te onderzoeken materiaal situeert zich hoger dan 3,50 m te rekenen vanaf een veilige ondergrond

**Uitleg van de asbestdeskundige:** Het rookgaskanaal is niet beoordeeld. Aan de binnenzijde is de kachel aangesloten. Aan de buitenzijde is het hoger dan 3,5 meter om de schoorsteen te inspecteren. Het is niet zichtbaar of er een asbestverdacht rookgaskanaal aanwezig is in de schoorsteen. Conform ons inspectieprotocol mogen wij een beperking inroepen voor hoogtes hoger dan 3,5 m. Indien men dit wil laten onderzoeken, dient er een nieuwe afspraak gemaakt te worden en moet er een hoogtewerker voorzien worden, evenals iemand die bevoegd is om deze te bedienen en eventueel een techniek die de al dan niet aanwezige schouwwhoed kan afnemen en weer terugplaatsen.

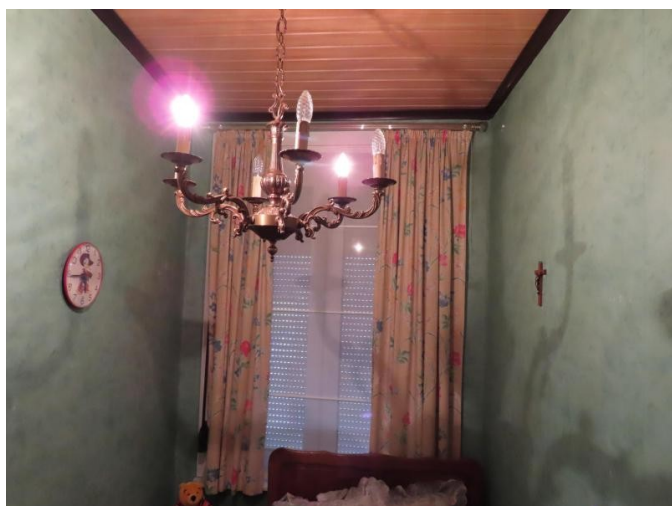
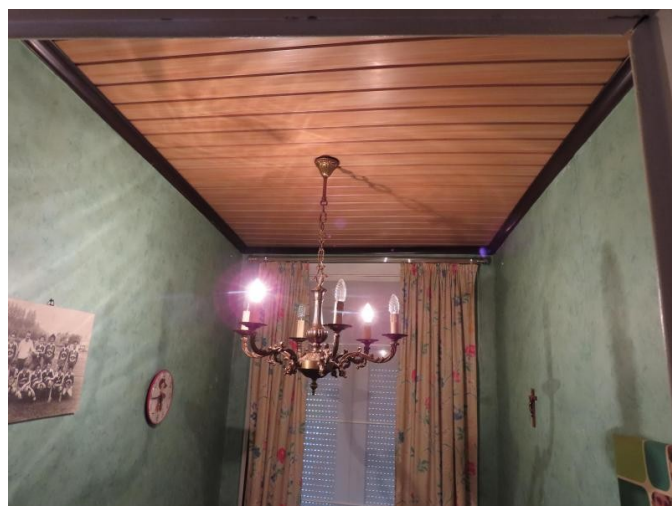
De plafonds zijn gemaakt van niet-asbestverdachte materialen (bijvoorbeeld laminaat, gyproc, ...), deze toepassingen zijn niet asbestverdacht. We hebben echter niet kunnen vaststellen of er mogelijk asbestverdachte of asbesthoudende materialen achter deze toepassingen aanwezig zijn. Bij renovatie of sloop is het aangeraden om een destructief onderzoek te laten uitvoeren van deze toepassingen.

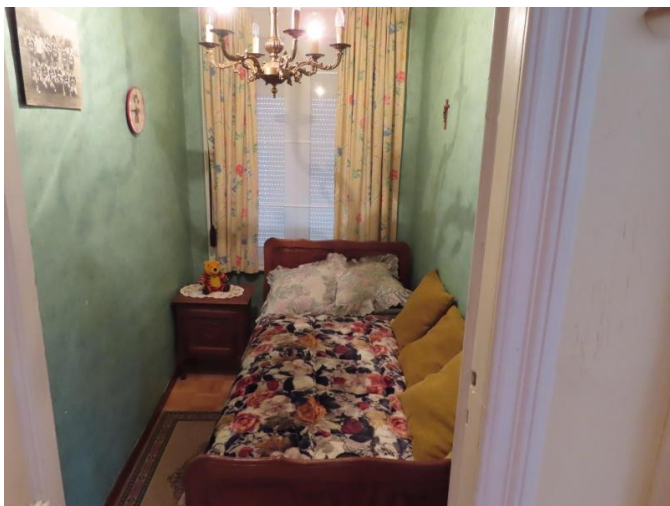
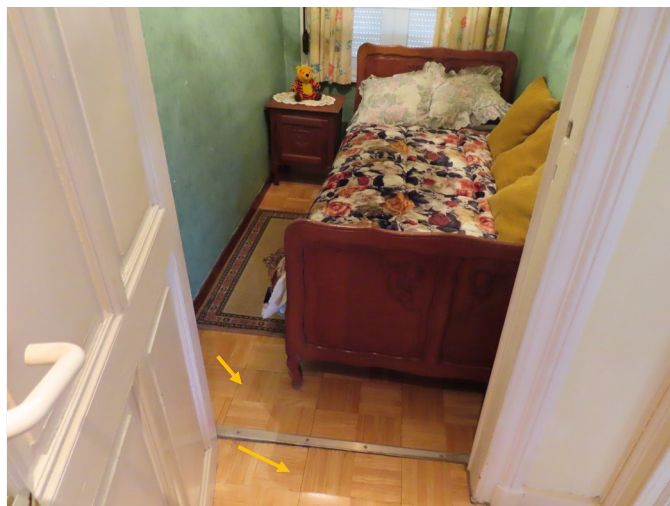
Er ligt parket in de slaapkamers en de traphal op de 1e verdieping. Het is niet mogelijk te zien wat er nog onder ligt of welke lijm er gebruikt is.

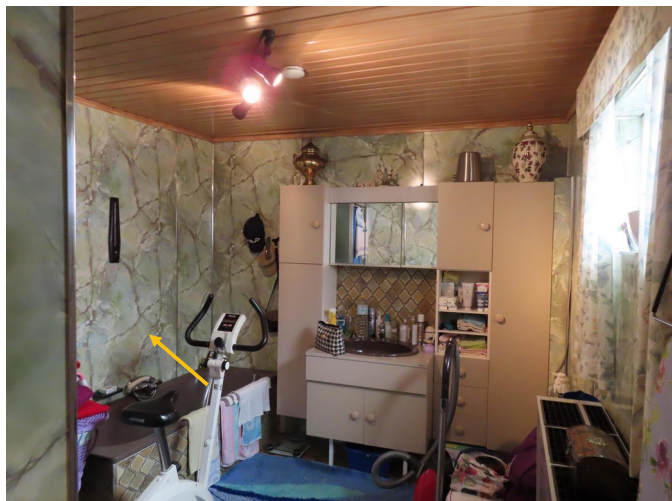
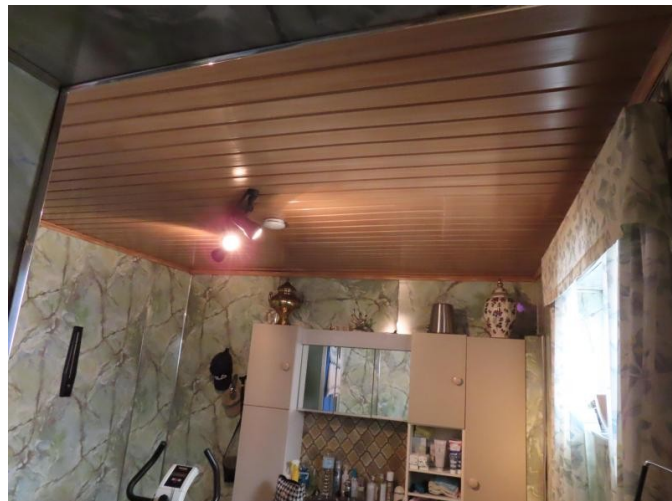
## Fiche 10: Lambriserings uit niet asbestverdacht materiaal

De plafonds zijn gemaakt van niet-asbestverdachte materialen (bijvoorbeeld laminaat, gyproc, ...), deze toepassingen zijn niet asbestverdacht. We hebben echter niet kunnen vaststellen of er mogelijk asbestverdachte of asbesthoudende materialen achter deze toepassingen aanwezig zijn. Bij renovatie of sloop is het aangeraden om een destructief onderzoek te laten uitvoeren van deze toepassingen.

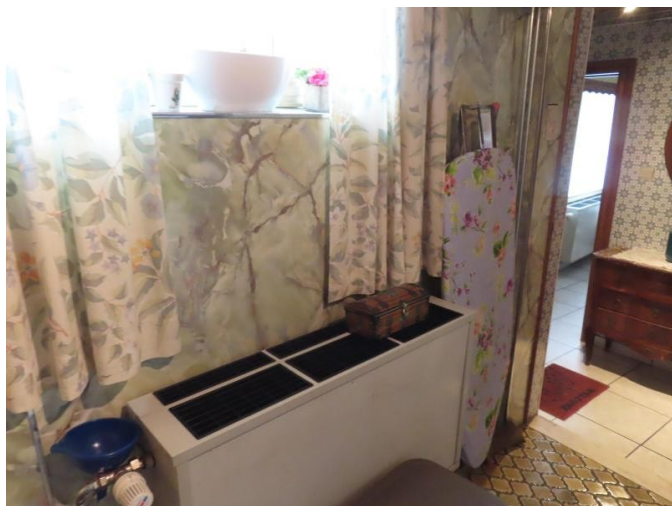
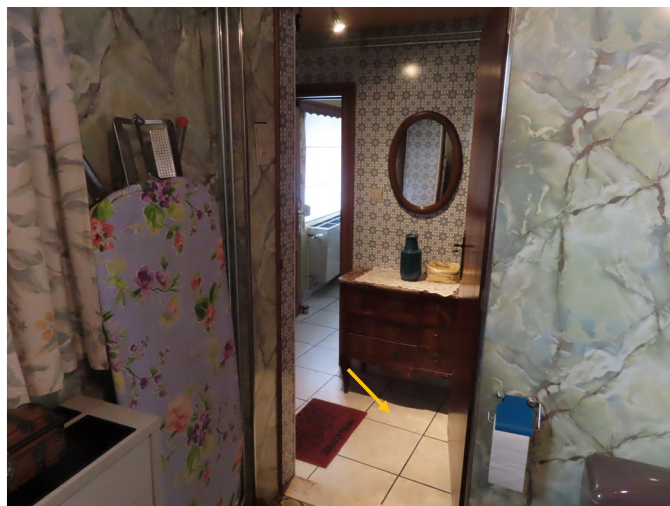
Op het gelijkvloers treffen we tegels aan die niet verdacht zijn. We kunnen niet zien wat er nog onder zit of welke lijm gebruikt is

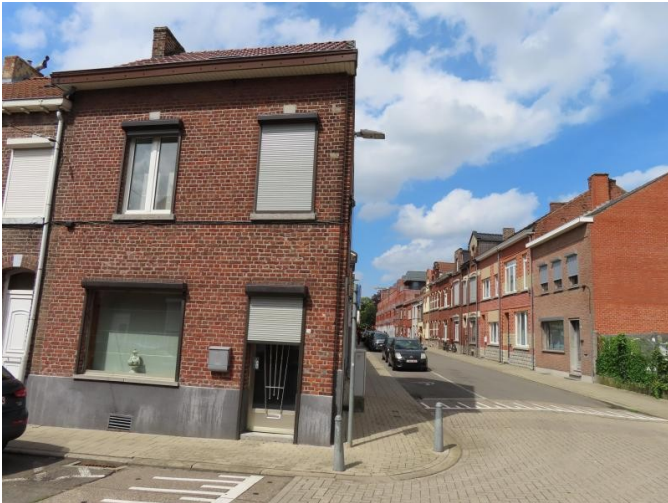
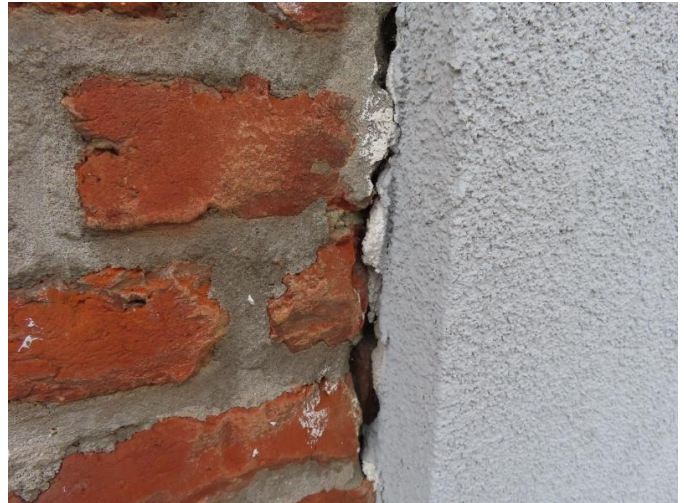
## Fiche 13: Crepi voorgevel en zijgevel

Geen asbest

| # | Type | Referentie | Resultaat |
|---|---|---|---|
| 13.1 | Mengmonster | ST3603 | Geen asbest |

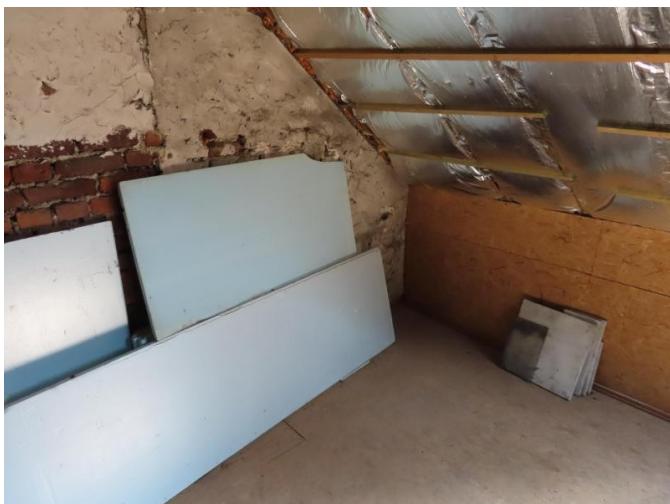
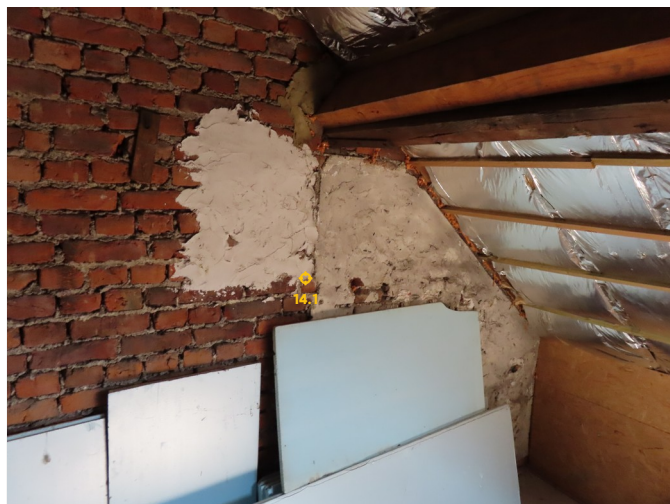
Geen asbest

| # | Type | Referentie | Resultaat |
|---|---|---|---|
| 14.1 | Mengmonster | ST3601 | Geen asbest |

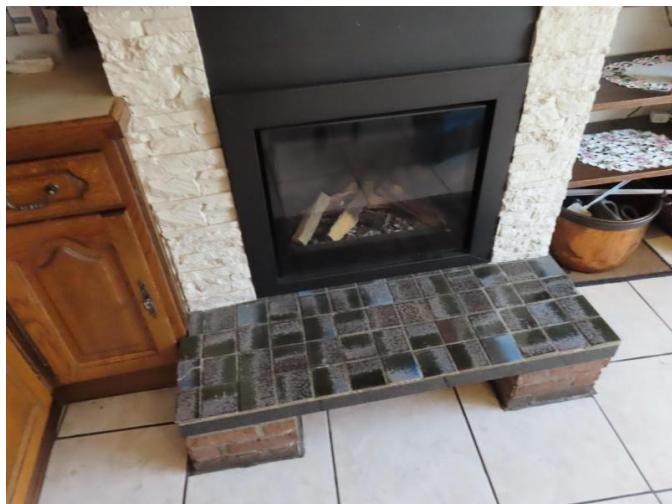
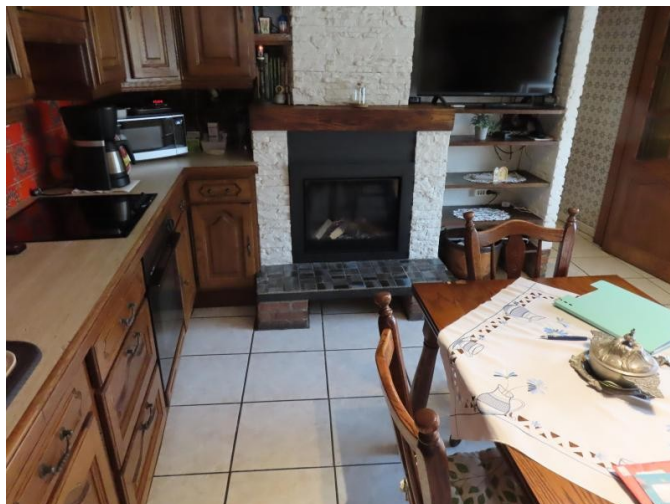
### Fiche 20: Geen stookketel

| Beschrijving | Notitie | Terug te vinden op plannen |
|---|---|---|
| Fiche 20: Geen stookketel | We stellen vast dat er geen stookketel is. Er hangt een airco in de keuken en twee kachels in de keuken en living | Plan 1.1: gelijkvloers |
