Asbestinventarisatetest

Schildstraat 15, 3870 Heers

Attestnummer : 20260212-000444.001

Uitgegeven op : 12.02.2026

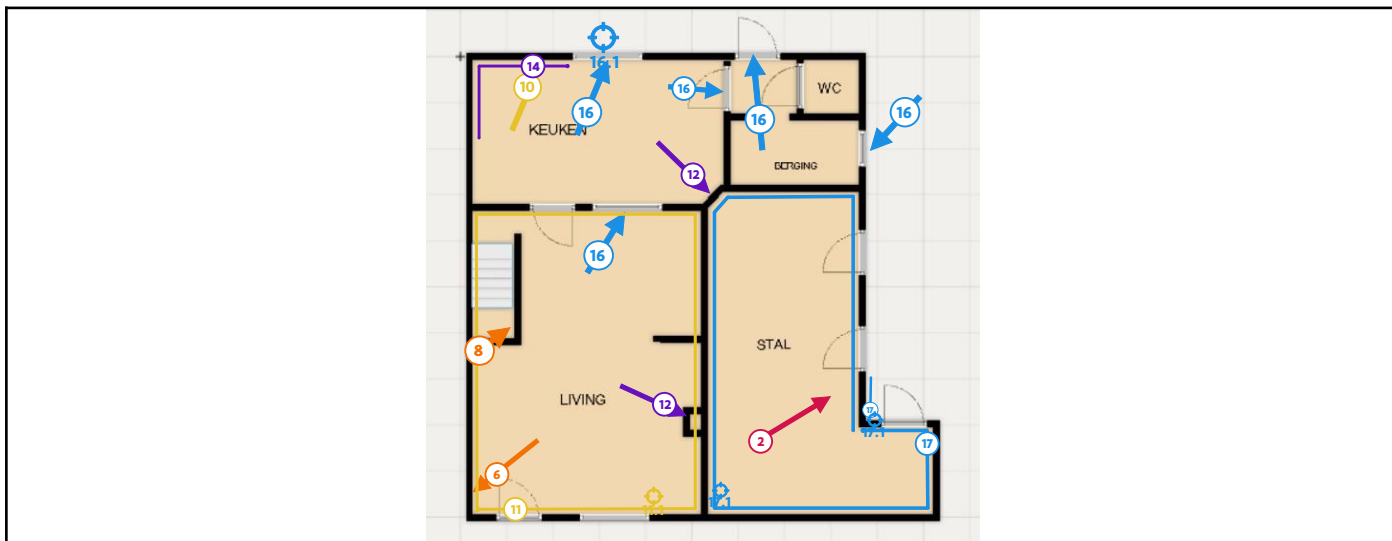
Plan 1.1: Gelijkvloers

Beschrijving	Type	Actie
2. Bloembakken in 'stal'	Asbestmateriaal	Dringend verwijderen
6. Elektrische componenten	Asbestmateriaal	Verwijderen
8. Lichtschakelaar onder trap	Asbestmateriaal	Verwijderen
10. Antidreunplaat onder pompbak	Asbestmateriaal	Zorgvuldig beheren
11. Platen binnenmuren	Asbestmateriaal	Zorgvuldig beheren
11.1 Code: MM4	Puntmonster	-
12. Binnenzijde schouw (2)	Beperking	-
14. Lijm faience tegels badkamer en keuken	Advies	-
16. Kit ramen tussen glas en profiel	Geen asbest	-
16.1 Code: MM3	Puntmonster	-
17. Cementering/crepi gevel van stallen	Geen asbest	-
17.1 Code: MM5	Mengmonster	-

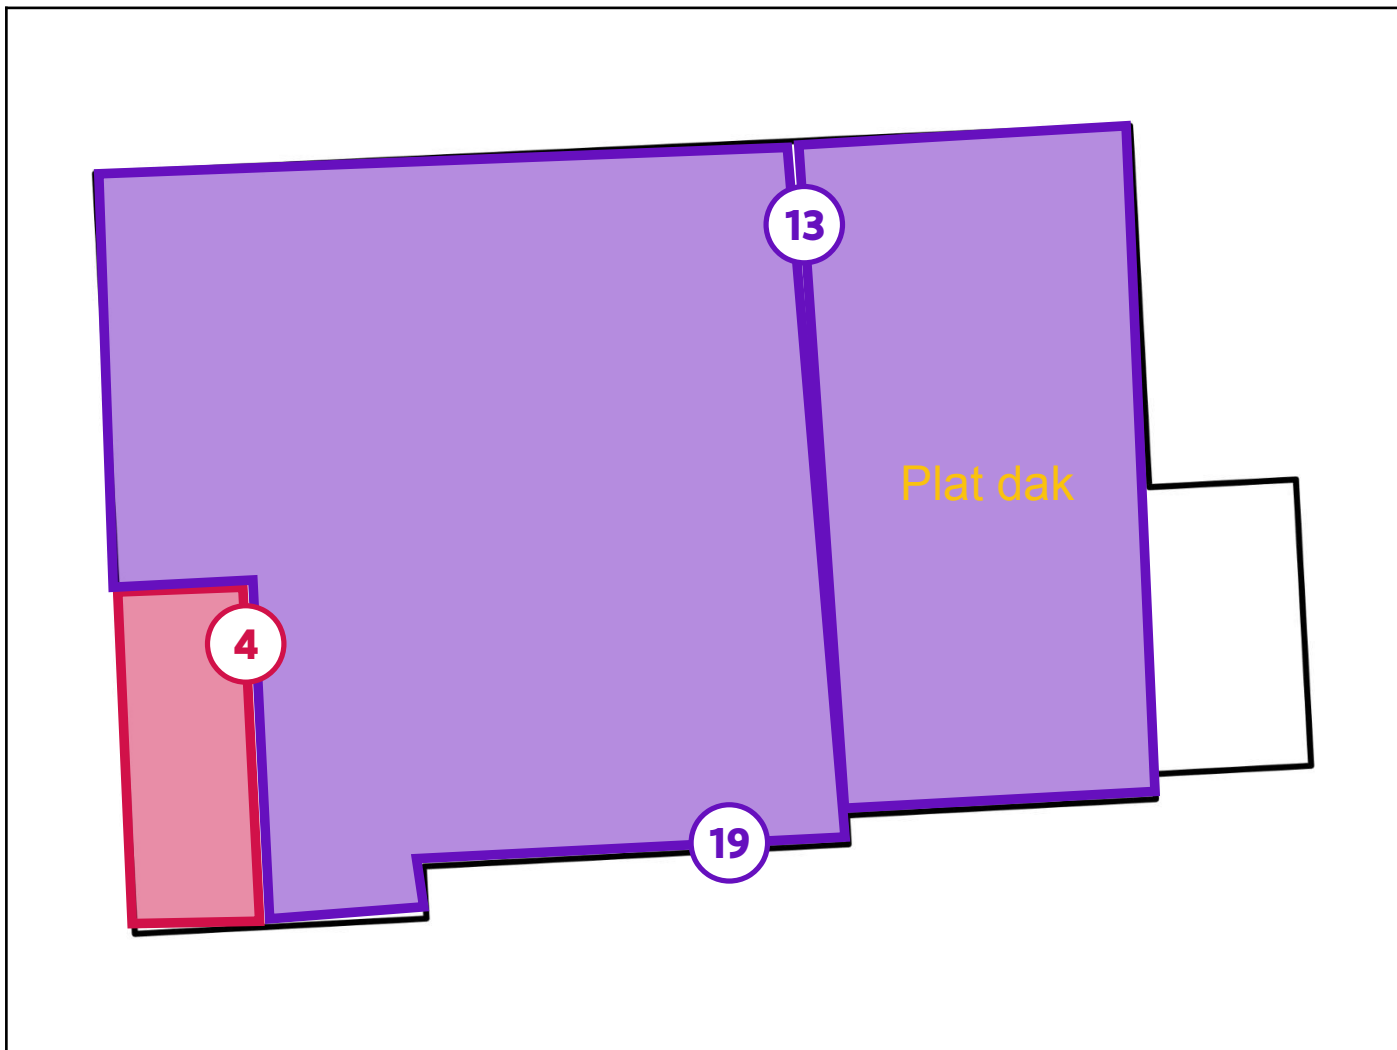
Plan 1.7: Hoofdgebouw plan dak

Beschrijving	Type	Actie
4. Golfplaten dak stal	Asbestmateriaal	Dringend verwijderen
13. Plat dak boven slaapkamer 3 en badkamer	Beperking	-
19. Dakbedekking hoofdgebouw	Overige ruimte of materiaal	-

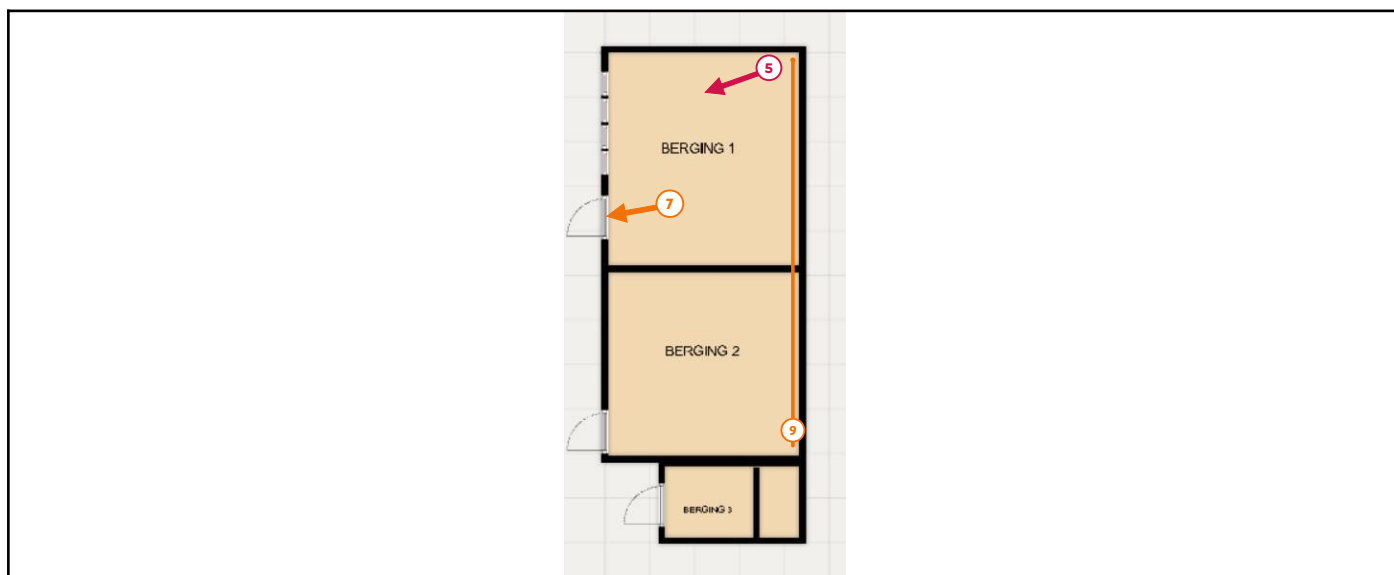
Plan 2.1: Berging

Beschrijving	Type	Actie
5. Stuk losse plaat in berging	Asbestmateriaal	Dringend verwijderen
7. Platen in deur berging (buiten)	Asbestmateriaal	Verwijderen
9. Platen gevel berging	Asbestmateriaal	Verwijderen

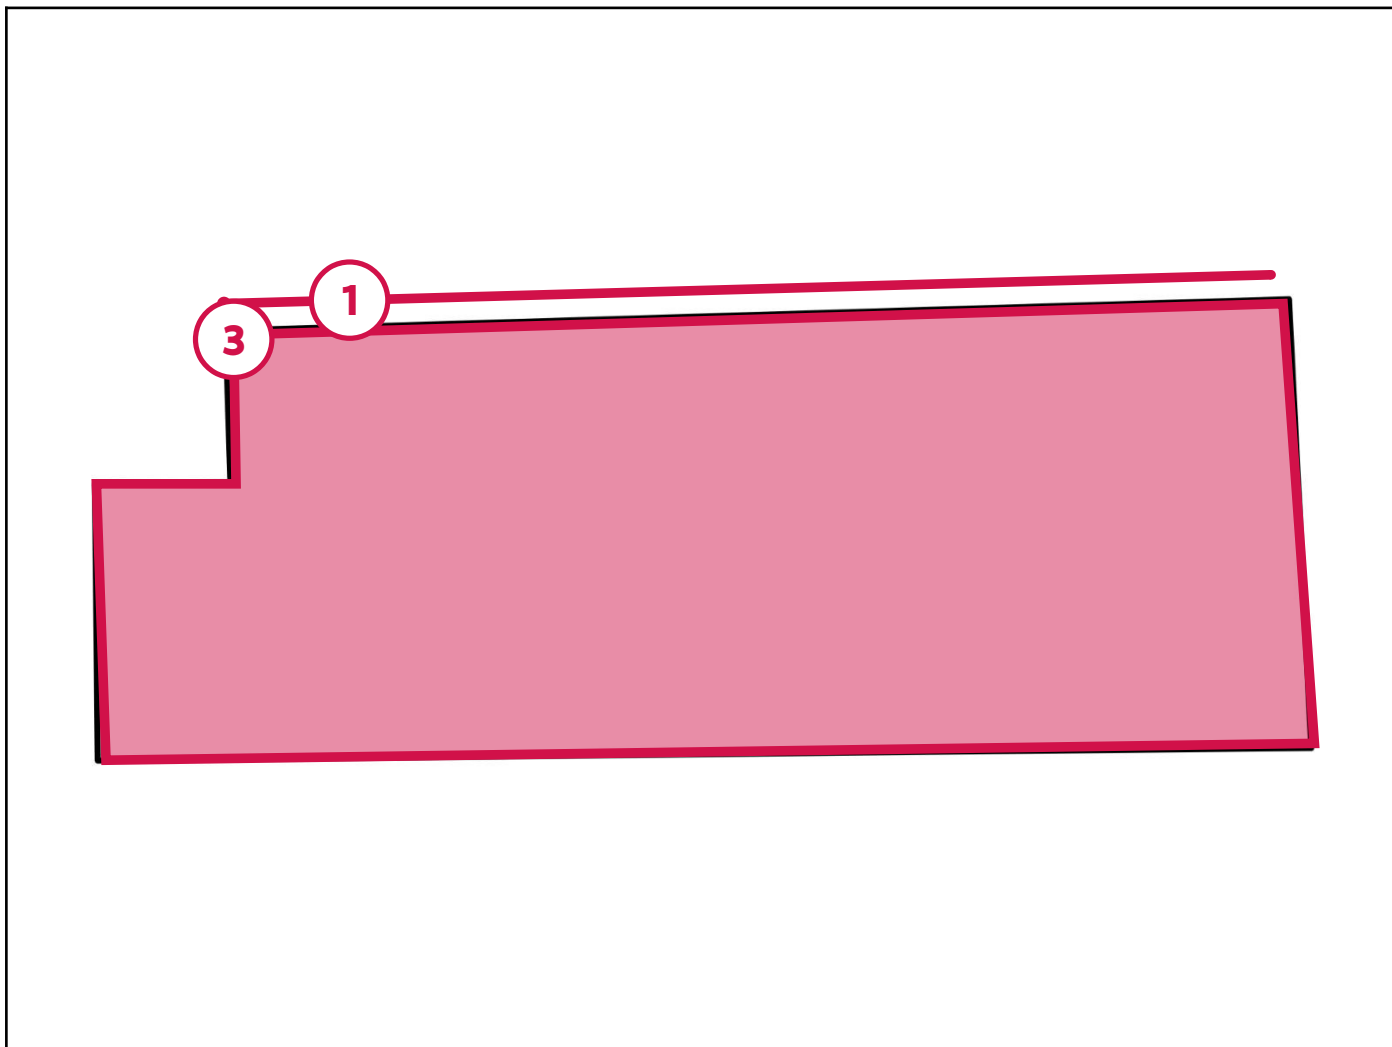
Plan 2.2: Berging plan dak

Beschrijving	Type	Actie
1. Mogelijk asbesthoudend sediment of slib in dakgoot	Asbestmateriaal	Dringend verwijderen
3. Golfplaten dak berging	Asbestmateriaal	Dringend verwijderen

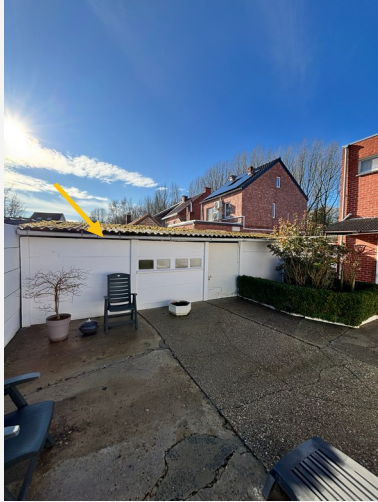
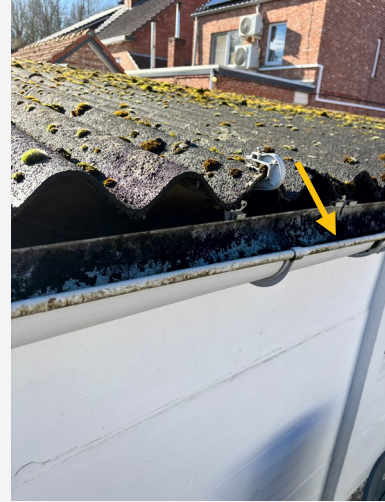
Fiche 1: Mogelijk asbesthoudend sediment of slib in dakgoot

Asbestmateriaal - afvalstof

Het asbestmateriaal valt onder de mijlpaal van 2040.

Beschrijving	Mogelijk asbesthoudend sediment of slib in dakgoot
Type afvalstof	Betreft resten (contaminatie) van verwerking of beschadiging
Type resten (contaminatie)	<ul style="list-style-type: none">Stof, deeltjes < 4 mm, flinters, gruis (los, opliggend)
Besmette materialen	<ul style="list-style-type: none">Sediment (dakgoot, afvoerbuï, regenwaterput, ...)
Bron van de resten	Golfplaten van dak berging.
Omgeving	Buiten
Primaire drager	Infrastructuur hemelwater (opvang en afvoer)
Gebondenheid resten	Niet hecht
Hoeveelheid (gewicht - aantal)	<ul style="list-style-type: none">1,00 kg - 1 stuk
Totaal gewicht	1,00 kg
Eenvoudig bereikbaar	Ja
Identificatiemethode	De asbestdeskundige beoordeelt het materiaal als asbestverdacht en dus asbesthoudend, en dit zonder monstername.
Opmerking	Deze oppervlakte, volumes en gewichten zijn niet gemeten, maar zijn een schatting (de opgegeven hoeveelheden mogen niet gebruikt worden als maatstaf van heffing).

- Verwijder het asbestafval.
- Voer bijkomende staalname(s) uit.

- Eenvoudige handelingen: mag via doe-het-zelf of door werknemer(s) met opleidingsattest eenvoudige handelingen
Gebruik de juiste PBM's voor het verwijderen van dit sediment (masker met filter type P3, handschoenen, overall CAT III type 5/6, afspoelbaar schoeisel,...). Er mogen geen minderjarigen of derden aanwezig zijn. U moet beschikken over PE-folie en zakken om loskomende deeltjes en afval op te vangen en te verpakken. U moet beschikken over een vernevelaar (water) of fixeermiddel om het asbestmateriaal eerst te fixeren. U moet de kennis hebben hoe u het asbestmateriaal veilig kan demonteren zonder stof of breuken. U moet beschikken over natte doeken om eventuele resten en stof weg te nemen. Afvoeren kan naar het lokale recyclagepark in een speciale asbestzak. Meer info kan men vinden op limburg.net ivm de geldende regels voor asbestinzameiling. Huidige regelgeving ivm asbestverwijderingsmethodes kan men terug vinden bij volgende link: <https://ovam.vlaanderen.be/voorzorgsmaatregelenbij-asbestverwijdering>. Raadpleeg ook de "Toelichting" achteraan beschreven in het asbestattest, waar de methodieken asbestverwijdering worden

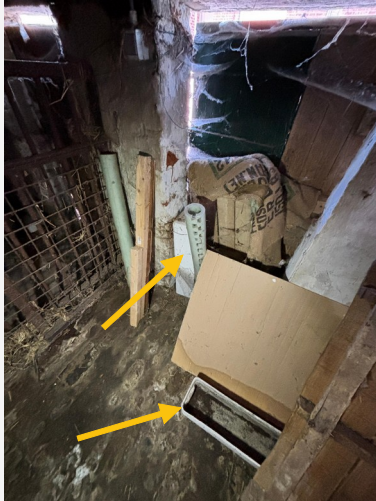
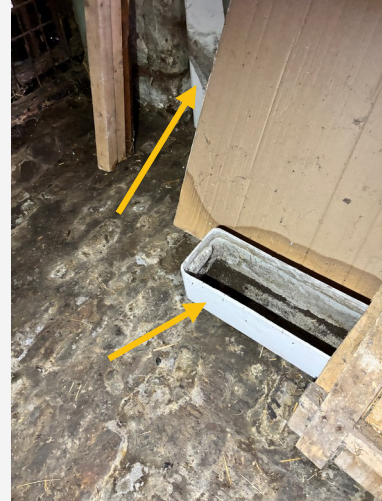
Het asbestmateriaal valt onder de mijlpaal van 2040.

Beschrijving	Bloembakken in 'stal'
Type afvalstof	Betreft stock-voorraad of gedemonteerde asbestmaterialen
Aanwezige resten	Geen resten aanwezig
Omgeving	Binnen
Primaire drager	Vloer
Asbestmaterialen	<ul style="list-style-type: none">Bak, reservoir, kuip, bloembak
Bindmiddel van asbestmateriaal	Cement
Gebondenheid op basis van bindmiddel	Hecht
Hoeveelheid (gewicht - aantal)	<ul style="list-style-type: none">4,00 kg - 1 stuk
Totaal gewicht	4,00 kg
Eenvoudig bereikbaar	Ja
Identificatiemethode	De asbestdeskundige beoordeelt het materiaal als asbestverdacht en dus asbesthoudend, en dit zonder monsternamen.

- Verwijder het asbestafval.
- Voer bijkomende staalname(s) uit.

- Eenvoudige handelingen: mag via doe-het-zelf of door werknemer(s) met opleidingsattest eenvoudige handelingen
Gebruik de juiste PBM's voor het verwijderen van deze bloembakken (masker met filter type P3, handschoenen, overall CAT III type 5/6, afspoelbaar schoeisel,...). Er mogen geen minderjarigen of derden aanwezig zijn. U moet beschikken over PE-folie en zakken om loskomende deeltjes en afval op te vangen en te verpakken. U moet beschikken over een vernevelaar (water) of fixeermiddel om het asbestmateriaal eerst te fixeren. U moet de kennis hebben hoe u het asbestmateriaal veilig kan demonteren zonder stof of breuken. U moet beschikken over natte doeken om eventuele resten en stof weg te nemen. Afvoeren kan naar het lokale recyclagepark in een speciale asbestzak. Meer info kan men vinden op limburg.net ivm de geldende regels voor asbestinzameiling. Huidige regelgeving ivm asbestverwijderingsmethodes kan men terug vinden bij volgende link: <https://ovam.vlaanderen.be/voorzorgsmaatregelenbij-asbestverwijdering>. Raadpleeg ook de "Toelichting" achteraan beschreven in het asbestattest, waar de methodieken asbestverwijdering worden beschreven. Bij twijfel, contacteer dan een erkend asbestverwijderaar.

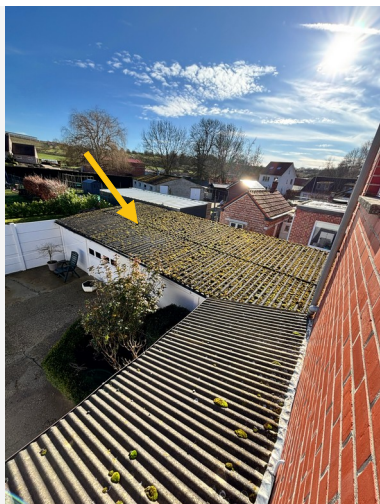
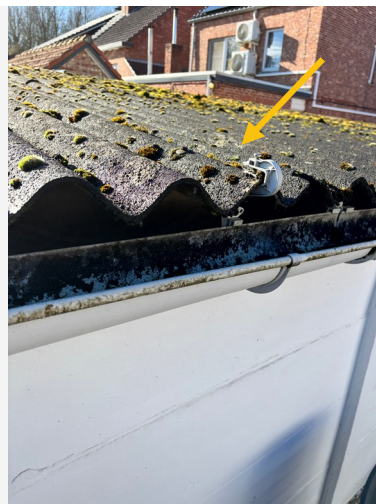
Het asbestmateriaal valt onder de mijlpaal van 2034.

Eindbeoordeling materiaalrisico	Hoog materiaalrisico en/of hoge kans op vezelvrijgave
---------------------------------	---

Gebondenheid	Categorie 1: hechtgebonden in oorsprong
Asbestsoort (vezeltype)	Crocidoliet aanwezig
Asbestconcentratie	Laag (< 50%)
Afschermingsgraad van het gehele materiaal	Geheel of deels (ook) vrij aan de binnenlucht
Toestand van het materiaal	Matig beschadigd, matig verweerd

Beschrijving	Golfplaten dak berging
Omgeving	Grenst aan binnen- en buitenlucht
Primaire drager	Schuin dak
Asbestmateriaal	Dak- en gevelbekleding - Golfplaat
Bindmiddel van asbestmateriaal	Cement
Gebondenheid op basis van bindmiddel	Hecht
Hoeveelheid (oppervlakte - aantal)	<ul style="list-style-type: none">• 55,00 m² - 1 stuk
Totale oppervlakte	55,00 m ²
Eenvoudig bereikbaar	Ja
Bevestigingswijze	<ul style="list-style-type: none">• Geschroefd
Identificatiemethode	<p>De asbestdeskundige beoordeelt het materiaal als asbestverdacht en dus asbesthoudend, en dit zonder monstername.</p> <p>Motivatie: De monstername brengt andere schade aan dan schade die inherent is aan de monstername.</p>
Destructieve handeling voor identificatie	Nee

- Zorg voor een veilig beheer. Vermijd het beschadigen van het asbestmateriaal. Controleer de toestand jaarlijks op wijzigingen.
- Hemelwater dat afspoelt van asbestcement daken of gevels kan asbestdeeltjes bevatten. Gebruik het enkel voor gesloten circuits (bv. spoelen toiletten). Reinig na het vervangen van het dak of de gevel de dakgoten en regenwaterput of -ton om asbesthoudend sediment of slib te verwijderen
- Voer bijkomende staalname(s) uit.

- Eenvoudige handelingen: mag via doe-het-zelf of door werknemer(s) met opleidingsattest eenvoudige handelingen
Gebruik de juiste PBM's voor het verwijderen van deze golfplaten (masker met filter type P3, handschoenen, overall CAT III type 5/6, afspoelbaar schoeisel,...). Er mogen geen minderjarigen of derden aanwezig zijn. U moet beschikken over PE-folie en zakken om loskomende deeltjes en afval op te vangen en te verpakken. U moet beschikken over een vernevelaar (water) of fixeermiddel om het asbestmateriaal eerst te fixeren. U moet de kennis hebben hoe u het asbestmateriaal veilig kan demonteren zonder stof of breuken. U moet beschikken over natte doeken om eventuele resten en stof weg te nemen. Afvoeren kan naar het lokale

recyclagepark in een speciale asbestzak. In 1 stuk verwijderen, nooit in de platen slijpen of kapotslagen. Meer info kan men vinden op limburg.net ivm de geldende regels voor asbestinzameiling. Huidige regelgeving ivm asbestverwijderingsmethodes kan men terug vinden bij volgende link: <https://ovam.vlaanderen.be/voorzorgsmaatregelenbij-asbestverwijdering>. Raadpleeg ook de "Toelichting" achteraan beschreven in het asbestattest, waar de methodieken asbestverwijdering worden beschreven. Bij twijfel, contacteer dan een erkend asbestverwijderaar.

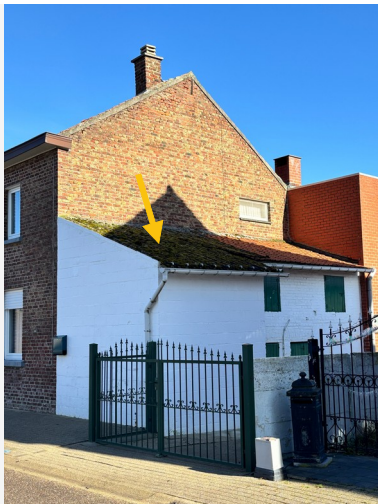
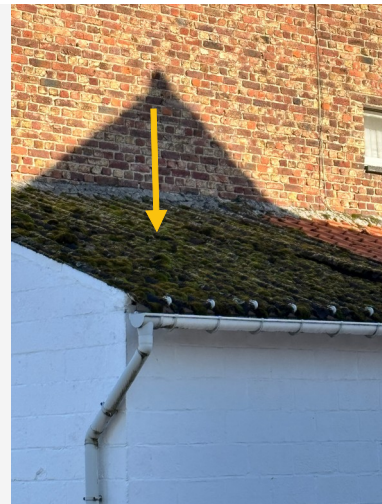
Het asbestmateriaal valt onder de mijlpaal van 2034.

Eindbeoordeling materiaalrisico	Hoog materiaalrisico en/of hoge kans op vezelvrijgave
---------------------------------	---

Gebondenheid	Categorie 1: hechtgebonden in oorsprong
Asbestsoort (vezeltype)	Crocidoliet aanwezig
Asbestconcentratie	Laag (< 50%)
Afschermingsgraad van het gehele materiaal	Geheel of deels (ook) vrij aan de binnenlucht
Toestand van het materiaal	Matig beschadigd, matig verweerd

Beschrijving	Golfplaten dak stal
Omgeving	Grenst aan binnen- en buitenlucht
Primaire drager	Schuin dak
Asbestmateriaal	Dak- en gevelbekleding - Golfplaat
Bindmiddel van asbestmateriaal	Cement
Gebondenheid op basis van bindmiddel	Hecht
Hoeveelheid (oppervlakte - aantal)	<ul style="list-style-type: none">• 9,00 m² - 1 stuk
Totale oppervlakte	9,00 m ²
Eenvoudig bereikbaar	Ja
Bevestigingswijze	<ul style="list-style-type: none">• Geschroefd
Identificatiemethode	<p>De asbestdeskundige beoordeelt het materiaal als asbestverdacht en dus asbesthoudend, en dit zonder monstername.</p> <p>Motivatie: De monstername brengt andere schade aan dan schade die inherent is aan de monstername.</p>
Destructieve handeling voor identificatie	Nee
Opmerking	Deze oppervlakte, volumes en gewichten zijn niet gemeten, maar zijn een schatting (de opgegeven hoeveelheden mogen niet gebruikt worden als maatstaf van heffing).

- Zorg voor een veilig beheer. Vermijd het beschadigen van het asbestmateriaal. Controleer de toestand jaarlijks op wijzigingen.
- Verwijder dit asbestmateriaal zo snel mogelijk. Volg de toestand goed op.
- Hemelwater dat afspoelt van asbestcement daken of gevels kan asbestdeeltjes bevatten. Gebruik het enkel voor gesloten circuits (bv. spoelen toiletten). Reinig na het vervangen van het dak of de gevel de dakgoten en regenwaterput of -ton om asbesthoudend sediment of slib te verwijderen
- Voer bijkomende staalname(s) uit.

- Eenvoudige handelingen: mag via doe-het-zelf of door werknemer(s) met opleidingsattest eenvoudige handelingen
Gebruik de juiste PBM's voor het verwijderen van deze golfplaten (masker met filter type P3, handschoenen, overall CAT III type 5/6, afspoelbaar schoeisel,...). Er mogen geen minderjarigen of derden aanwezig zijn. U moet beschikken over PE-folie en zakken om loskomende deeltjes en afval op te vangen en te verpakken. U moet beschikken over een vernevelaar (water) of fixeermiddel om het asbestmateriaal eerst te fixeren. U

moet de kennis hebben hoe u het asbestmateriaal veilig kan demonteren zonder stof of breuken. U moet beschikken over natte doeken om eventuele resten en stof weg te nemen. Afvoeren kan naar het lokale recyclagepark in een speciale asbestzak. In 1 stuk verwijderen, nooit in de platen slijpen of kapotslagen. Meer info kan men vinden op limburg.net ivm de geldende regels voor asbestinzameiling. Huidige regelgeving ivm asbestverwijderingsmethodes kan men terug vinden bij volgende link: <https://ovam.vlaanderen.be/voorzorgsmaatregelenbij-asbestverwijdering>. Raadpleeg ook de "Toelichting" achteraan beschreven in het asbestattest, waar de methodieken asbestverwijdering worden beschreven. Bij twijfel, contacteer dan een erkend asbestverwijderaar.

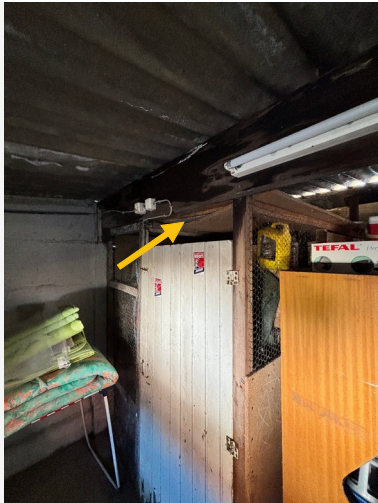
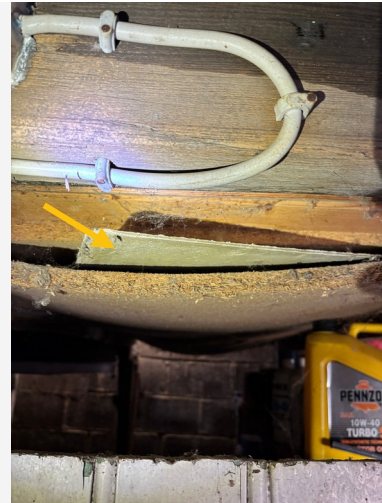
Het asbestmateriaal valt onder de mijlpaal van 2040.

Beschrijving	Stuk losse plaat in berging
Type afvalstof	Betreft stock-voorraad of gedemonteerde asbestmaterialen
Aanwezige resten	Geen resten aanwezig
Omgeving	Binnen
Primaire drager	Vloer-plafondopening (luik, ...)
Asbestmaterialen	<ul style="list-style-type: none">Plaat, paneel, tablet - Generiek
Bindmiddel van asbestmateriaal	Cement
Gebondenheid op basis van bindmiddel	Hecht
Hoeveelheid (gewicht - aantal)	<ul style="list-style-type: none">2,00 kg - 1 stuk
Totaal gewicht	2,00 kg
Eenvoudig bereikbaar	Ja
Identificatiemethode	De asbestdeskundige beoordeelt het materiaal als asbestverdacht en dus asbesthoudend, en dit zonder monstername.
Opmerking	Deze oppervlakte, volumes en gewichten zijn niet gemeten, maar zijn een schatting (de opgegeven hoeveelheden mogen niet gebruikt worden als maatstaf van heffing).

- Verwijder het asbestafval.
- Voer bijkomende staalname(s) uit.

- Eenvoudige handelingen: mag via doe-het-zelf of door werknemer(s) met opleidingsattest eenvoudige handelingen
Gebruik de juiste PBM's voor het verwijderen van deze plaat (masker met filter type P3, handschoenen, overall CAT III type 5/6, afspoelbaar schoeisel,...). Er mogen geen minderjarigen of derden aanwezig zijn. U moet beschikken over PE-folie en zakken om loskomende deeltjes en afval op te vangen en te verpakken. U moet beschikken over een vernevelaar (water) of fixeermiddel om het asbestmateriaal eerst te fixeren. U moet de kennis hebben hoe u het asbestmateriaal veilig kan demonteren zonder stof of breuken. U moet beschikken over natte doeken om eventuele resten en stof weg te nemen. Afvoeren kan naar het lokale recyclagepark in een speciale asbestzak. In 1 stuk verwijderen, nooit in de plaat slijpen of kapotslagen. Meer info kan men vinden op [limburg.net](https://ovam.vlaanderen.be/voorzorgsmaatregelenbij-asbestverwijdering) ivm de geldende regels voor asbestinzameiling. Huidige regelgeving ivm asbestverwijderingsmethodes kan men terug vinden bij volgende link: <https://ovam.vlaanderen.be/voorzorgsmaatregelenbij-asbestverwijdering>. Raadpleeg ook de "Toelichting" achteraan beschreven in het asbestattest, waar de methodieken asbestverwijdering worden beschreven. Bij twijfel, contacteer dan een erkend asbestverwijderaar.

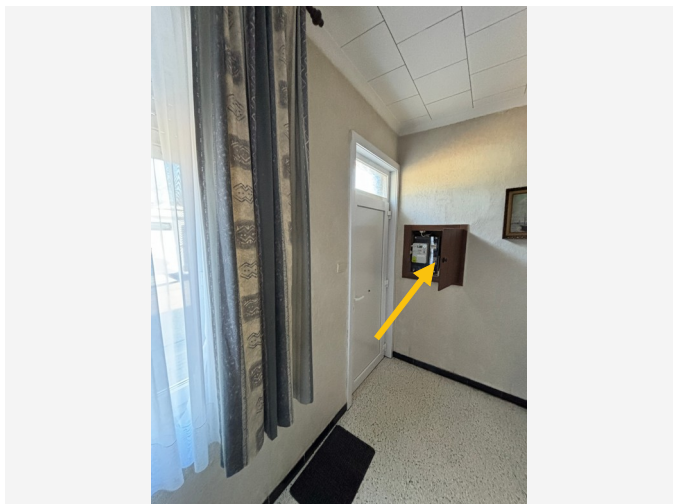
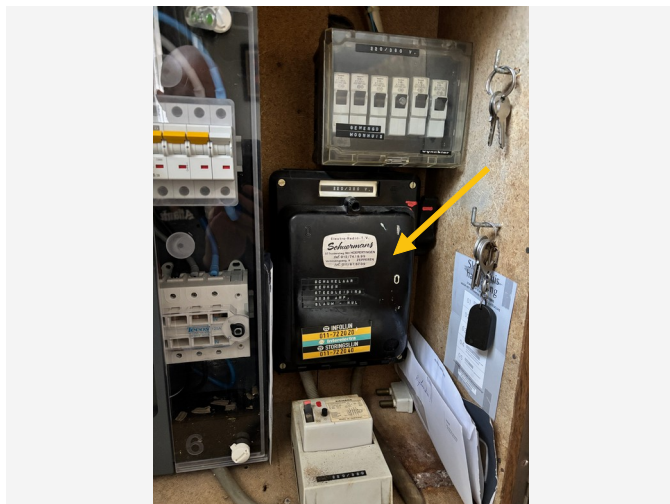
Het asbestmateriaal valt onder de mijlpaal van 2040.

Eindbeoordeling materiaalrisico	Verhoogd materiaalrisico en/of verhoogde kans op vezelvrijgave
---------------------------------	--

Gebondenheid	Categorie 1: hechtgebonden in oorsprong
Asbestsoort (vezeltype)	Crocidoliet aanwezig
Asbestconcentratie	Laag (< 50%)
Afschermingsgraad van het gehele materiaal	Geheel of deels (ook) vrij aan de binnenlucht
Toestand van het materiaal	Licht beschadigd, licht verweerd. Intact calciumsilicaatmateriaal of categorie III 'gebondenheid'

Beschrijving	Elektrische componenten
Omgeving	Binnen
Primaire drager	Communicatie en elektrische infrastructuur en uitrusting
Asbestmateriaal	Plaat, paneel, tablet - Type Bakeliet
Bindmiddel van asbestmateriaal	Kunststof of -hars
Gebondenheid op basis van bindmiddel	Hecht
Hoeveelheid (oppervlakte - dikte - aantal)	• 0,10 m ² - 5,00 cm - 1 stuk
Totaal volume	0,005 m ³
Eenvoudig bereikbaar	Ja
Bevestigingswijze	• Geschroefd
Identificatiemethode	De asbestdeskundige beoordeelt het materiaal als asbestverdacht en dus asbesthoudend, en dit zonder monstername. Motivatie: De monstername brengt andere schade aan dan schade die inherent is aan de monstername.
Destructieve handeling voor identificatie	Nee

- Zorg voor een veilig beheer. Vermijd het beschadigen van het asbestmateriaal. Controleer de toestand jaarlijks op wijzigingen.
- Voer bijkomende staalname(s) uit.

- Eenvoudige handelingen: mag via doe-het-zelf of door werknemer(s) met opleidingsattest eenvoudige handelingen
Gebruik de juiste PBM's voor het verwijderen van deze elektrische componenten (masker met filter type P3, handschoenen, overall, afspoelbaar schoeisel,...). Er mogen geen minderjarigen of derden aanwezig zijn. U moet beschikken over PE-folie en zakken om loskomende deeltjes en afval op te vangen en te verpakken. U moet de kennis hebben hoe u het asbestmateriaal veilig kan demonteren zonder stof of breuken. U moet beschikken over natte doeken om eventuele resten en stof weg te nemen. Afvoeren kan naar het lokale recyclagepark in een speciale asbestzak. Meer info kan men vinden op limburg.net ivm de geldende regels voor asbestinzameling. Huidige regelgeving ivm asbestverwijderingsmethodes kan men terug vinden bij volgende link: <https://ovam.vlaanderen.be/voorzorgsmaatregelenbij-asbestverwijdering>. Raadpleeg ook de "Toelichting" achteraan beschreven in het asbestattest, waar de methodieken asbestverwijdering worden beschreven. Bij twijfel, contacteer dan een erkend asbestverwijderaar. Houd er rekening mee dat deze

toepassingen vaak onder spanning staan. Het is daarom aan te raden om ook een elektricien te raadplegen, aangezien het werken aan of verwijderen van deze toepassingen specifieke technische kennis vereist

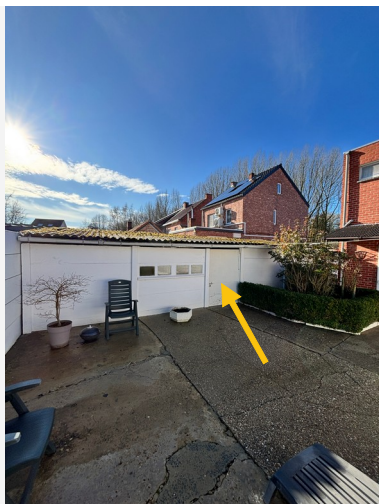
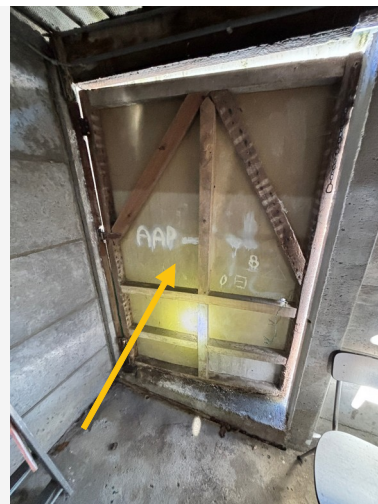
Het asbestmateriaal valt onder de mijlpaal van 2034.

Eindbeoordeling materiaalrisico	Verhoogd materiaalrisico en/of verhoogde kans op vezelvrijgave
---------------------------------	--

Gebondenheid	Categorie 1: hechtgebonden in oorsprong
Asbestsoort (vezeltype)	Crocidoliet aanwezig
Asbestconcentratie	Laag (< 50%)
Afschermingsgraad van het gehele materiaal	Geheel of deels (ook) vrij aan de binnenlucht
Toestand van het materiaal	Licht beschadigd, licht verweerd. Intact calciumsilicaatmateriaal of categorie III 'gebondenheid'

Beschrijving	Platen in deur berging (buiten)
Omgeving	Grenst aan binnen- en buitenlucht
Primaire drager	Wandopening verticaal (raam, deur, ...)
Asbestmateriaal	Dak- en gevelbekleding - Plaat
Bindmiddel van asbestmateriaal	Cement
Gebondenheid op basis van bindmiddel	Hecht
Hoeveelheid (oppervlakte - dikte - aantal)	<ul style="list-style-type: none">• 2,00 m² - 0,30 cm - 1 stuk
Totaal volume	0,006 m ³
Eenvoudig bereikbaar	Ja
Bevestigingswijze	<ul style="list-style-type: none">• Genageld, geniet
Identificatiemethode	<p>De asbestdeskundige beoordeelt het materiaal als asbestverdacht en dus asbesthoudend, en dit zonder monstername.</p> <p>Motivatie: De monstername brengt andere schade aan dan schade die inherent is aan de monstername.</p>
Destructieve handeling voor identificatie	Nee

- Zorg voor een veilig beheer. Vermijd het beschadigen van het asbestmateriaal. Controleer de toestand jaarlijks op wijzigingen.
- Verwijder dit asbestmateriaal zo snel mogelijk. Volg de toestand goed op.
- Voer bijkomende staalname(s) uit.

- Eenvoudige handelingen: mag via doe-het-zelf of door werknemer(s) met opleidingsattest eenvoudige handelingen
Gebruik de juiste PBM's voor het verwijderen van deze platen (masker met filter type P3, handschoenen, overall CAT III type 5/6, afspoelbaar schoeisel,...). Er mogen geen minderjarigen of derden aanwezig zijn. U moet beschikken over PE-folie en zakken om loskomende deeltjes en afval op te vangen en te verpakken. U moet beschikken over een vernevelaar (water) of fixeermiddel om het asbestmateriaal eerst te fixeren. U moet de kennis hebben hoe u het asbestmateriaal veilig kan demonteren zonder stof of breuken. U moet beschikken over natte doeken om eventuele resten en stof weg te nemen. Afvoeren kan naar het lokale recyclagepark in een speciale asbestzak. In 1 stuk verwijderen, nooit in de platen slijpen of kapotslagen. Meer info kan men vinden op limburg.net ivm de geldende regels voor asbestinzameiling. Huidige regelgeving ivm

asbestverwijderingsmethodes kan men terug vinden bij volgende link:
<https://ovam.vlaanderen.be/voorzorgsmaatregelenbij-asbestverwijdering>. Raadpleeg ook de "Toelichting" achteraan beschreven in het asbestattest, waar de methodieken asbestverwijdering worden beschreven. Bij twijfel, contacteer dan een erkend asbestverwijderaar.

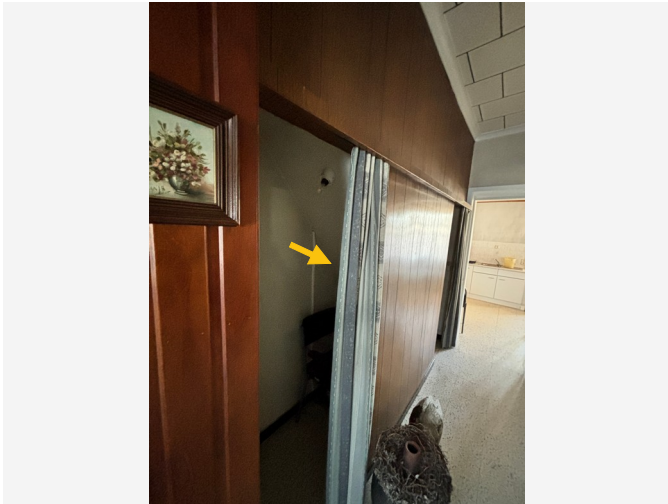
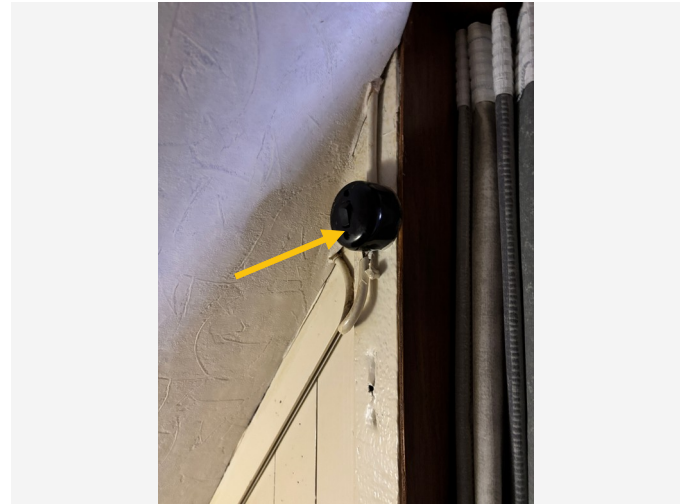
Het asbestmateriaal valt onder de mijlpaal van 2040.

Beschrijving	Lichtschakelaar onder trap
Omgeving	Binnen
Primaire drager	Communicatie en elektrische infrastructuur en uitrusting
Asbestmateriaal	Plaat, paneel, tablet - Type Bakeliet
Bindmiddel van asbestmateriaal	Kunststof of -hars
Gebondenheid op basis van bindmiddel	Hecht
Hoeveelheid (oppervlakte - dikte - aantal)	• 0,01 m ² - 2,00 cm - 1 stuk
Totaal volume	< 0,001 m ³
Eenvoudig bereikbaar	Ja
Bevestigingswijze	• Geschroefd
Identificatiemethode	De asbestdeskundige beoordeelt het materiaal als asbestverdacht en dus asbesthoudend, en dit zonder monstername. Motivatie: De monstername brengt andere schade aan dan schade die inherent is aan de monstername.
Destructieve handeling voor identificatie	Nee

- Zorg voor een veilig beheer. Vermijd het beschadigen van het asbestmateriaal. Controleer de toestand jaarlijks op wijzigingen.
- Voer bijkomende staalname(s) uit.

- Eenvoudige handelingen: mag via doe-het-zelf of door werknemer(s) met opleidingsattest eenvoudige handelingen
Gebruik de juiste PBM's voor het verwijderen van deze lichtschakelaar (masker met filter type P3, handschoenen, overall, afspoelbaar schoeisel,...). Er mogen geen minderjarigen of derden aanwezig zijn. U moet beschikken over PE-folie en zakken om loskomende deeltjes en afval op te vangen en te verpakken. U moet de kennis hebben hoe u het asbestmateriaal veilig kan demonteren zonder stof of breuken. U moet beschikken over natte doeken om eventuele resten en stof weg te nemen. Afvoeren kan naar het lokale recyclagepark in een speciale asbestzak. Meer info kan men vinden op limburg.net ivm de geldende regels voor asbestinzameling. Huidige regelgeving ivm asbestverwijderingsmethodes kan men terug vinden bij volgende link: <https://ovam.vlaanderen.be/voorzorgsmaatregelenbij-asbestverwijdering>. Raadpleeg ook de "Toelichting" achteraan beschreven in het asbestattest, waar de methodieken asbestverwijdering worden beschreven. Bij twijfel, contacteer dan een erkend asbestverwijderaar. Houd er rekening mee dat deze

toepassingen vaak onder spanning staan. Het is daarom aan te raden om ook een elektricien te raadplegen, aangezien het werken aan of verwijderen van deze toepassingen specifieke technische kennis vereist.

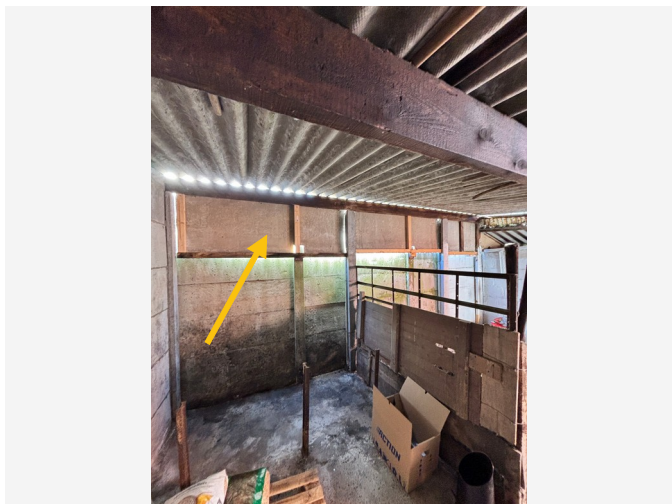
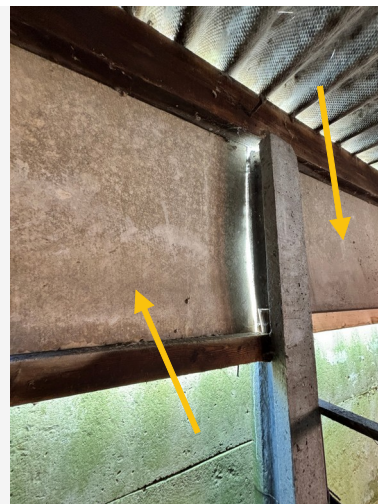
Het asbestmateriaal valt onder de mijlpaal van 2034.

Beschrijving	Platen gevel berging
Omgeving	Grenst aan binnen- en buitenlucht
Primaire drager	Wand buitenschil
Asbestmateriaal	Dak- en gevelbekleding - Plaat
Bindmiddel van asbestmateriaal	Cement
Gebondenheid op basis van bindmiddel	Hecht
Hoeveelheid (oppervlakte - dikte - aantal)	<ul style="list-style-type: none">• 16,00 m² - 0,30 cm - 1 stuk
Totaal volume	0,048 m ³
Eenvoudig bereikbaar	Ja
Bevestigingswijze	<ul style="list-style-type: none">• Genageld, geniet
Identificatiemethode	<p>De asbestdeskundige beoordeelt het materiaal als asbestverdacht en dus asbesthoudend, en dit zonder monstername.</p> <p>Motivatie: De monstername brengt andere schade aan dan schade die inherent is aan de monstername.</p>
Destructieve handeling voor identificatie	Nee
Opmerking	Deze oppervlakte, volumes en gewichten zijn niet gemeten, maar zijn een schatting (de opgegeven hoeveelheden mogen niet gebruikt worden als maatstaf van heffing).

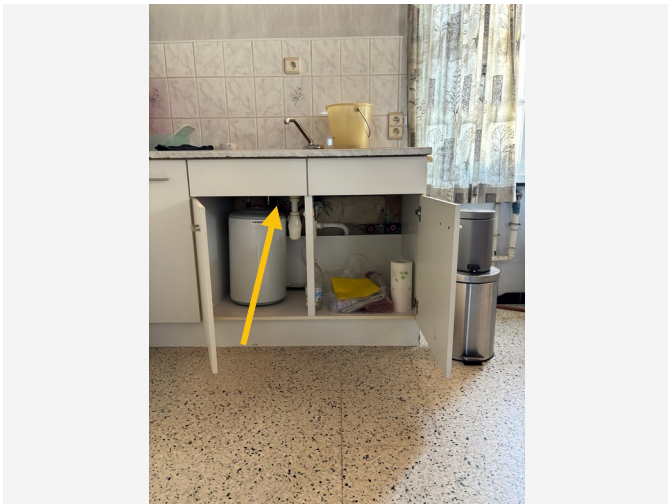
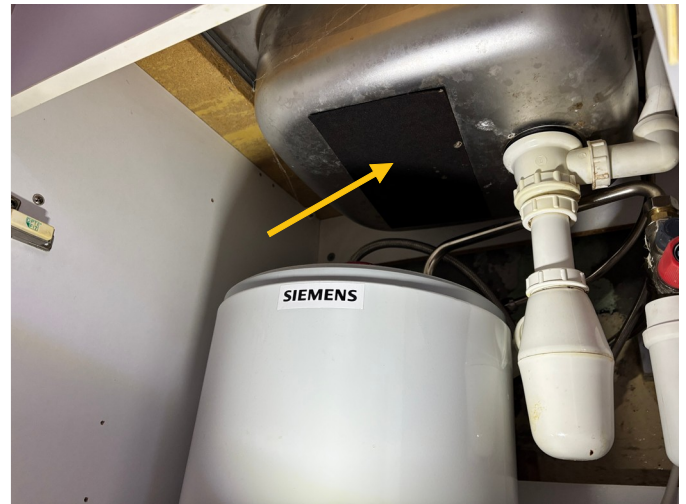
Beschrijving	Antidreunplaat onder pompbak
Omgeving	Binnen
Primaire drager	Inrichting (meubilair, ...)
Asbestmateriaal	Koord, lint, band, strip
Bindmiddel van asbestmateriaal	Bitumen (roofing, teer, asfalt)
Gebondenheid op basis van bindmiddel	Hecht
Hoeveelheid (gewicht - aantal)	<ul style="list-style-type: none">• 0,10 kg - 1 stuk
Totaal gewicht	0,10 kg
Eenvoudig bereikbaar	Ja
Bevestigingswijze	<ul style="list-style-type: none">• Verlijmd, ingegoten, versmeerd
Identificatiemethode	<p>De asbestdeskundige beoordeelt het materiaal als asbestverdacht en dus asbesthoudend, en dit zonder monstername.</p> <p>Motivatie: De monstername brengt andere schade aan dan schade die inherent is aan de monstername.</p>
Destructieve handeling voor identificatie	Nee

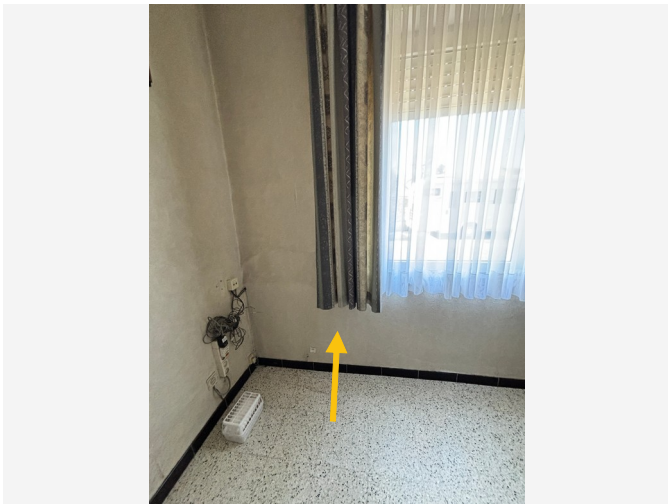
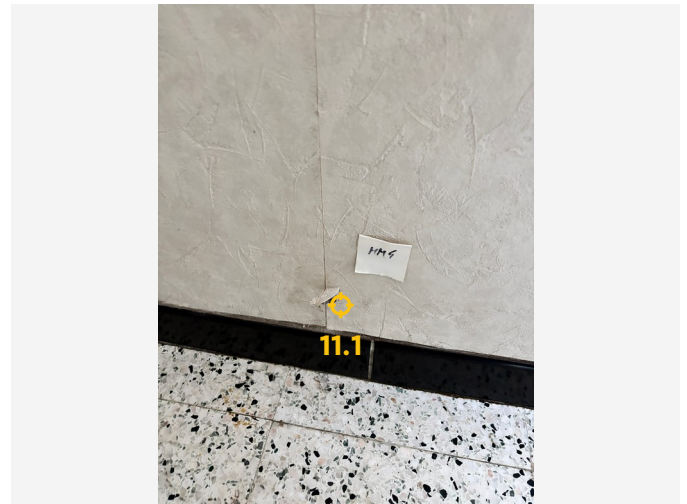
Beschrijving	Platen binnenmuren
Omgeving	Binnen
Primaire drager	Binnenwand
Asbestmateriaal	Plaat, paneel, tablet - Type Menuiserie
Bindmiddel van asbestmateriaal	Cement
Gebondenheid op basis van bindmiddel	Hecht
Hoeveelheid (oppervlakte - dikte - aantal)	• 26,00 m ² - 0,30 cm - 1 stuk
Totaal volume	0,078 m ³
Eenvoudig bereikbaar	Ja
Bevestigingswijze	• Onbekend
Identificatiemethode	Een monstername door de asbestdeskundige met laboanalyse door een asbestlabo.
Destructieve handeling voor identificatie	Nee
Opmerking	<p>Deze oppervlakte, volumes en gewichten zijn niet gemeten, maar zijn een schatting (de opgegeven hoeveelheden mogen niet gebruikt worden als maatstaf van heffing).</p> <p>Vermoedelijk lopen deze platen door in heel de woonkamer. Beschadig deze platen nooit (door vb gaten in te boren), de kans op vrijkomen van asbestvezels is zeer hoog!</p>
