# Asbestinventarisatetest

Breendonkstraat 68/101, 3800 Sint-Truiden

Attestnummer : 20260328-000032.000

Uitgegeven op : 28.03.2026

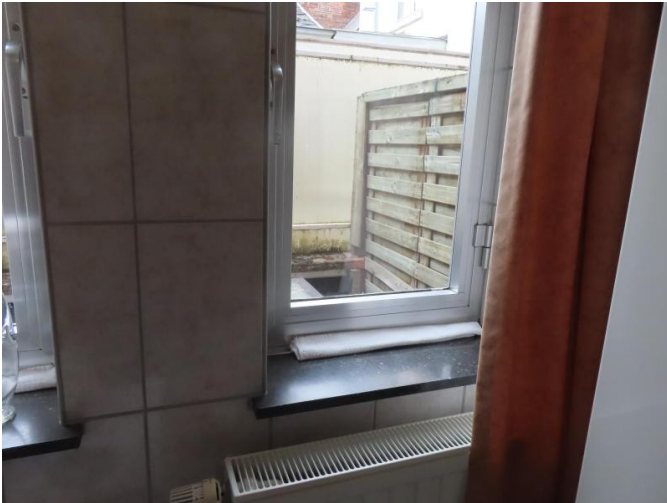
*Situeringfoto*

### Permanente beperking

**Reden:** Het te onderzoeken materiaal situeert zich hoger dan 3,50 m te rekenen vanaf een veilige ondergrond

**Uitleg van de asbestdeskundige:** De ramen zijn aan de buitenkant op een hoogte meer dan 3m50

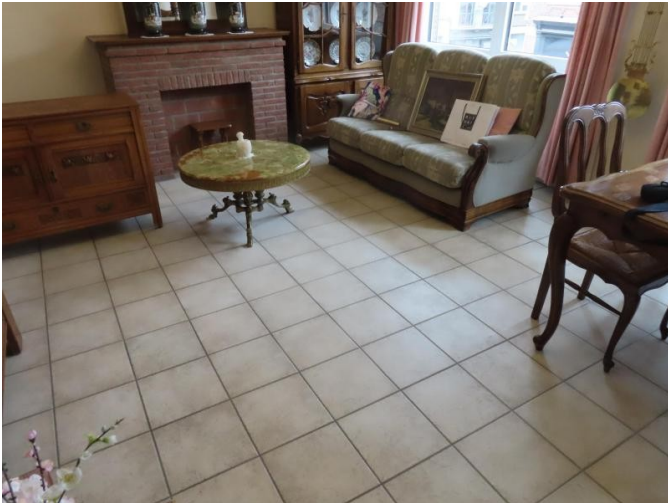
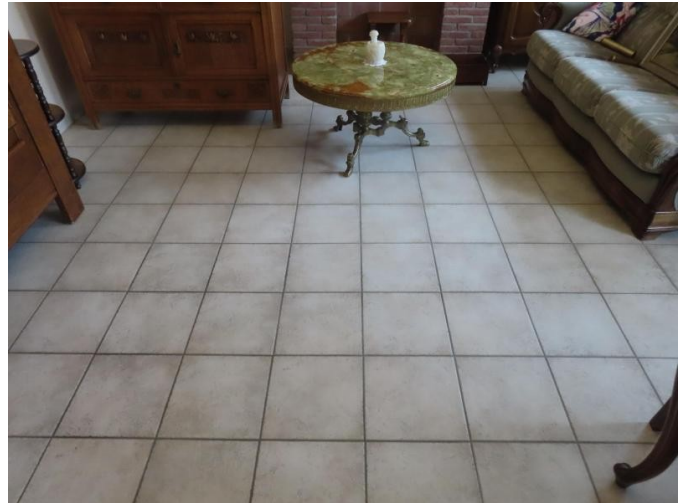
De tegels in de living, keuken, hal, wc, badkamer zijn niet verdacht. Het is niet mogelijk te zien wat er nog onder zit of welke lijm gebruikt is.

De asbestdeskundige beoordeelt het materiaal als niet-asbestverdacht.

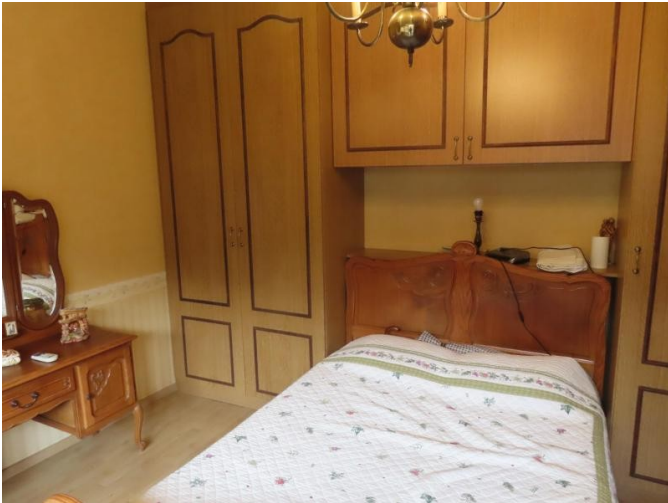
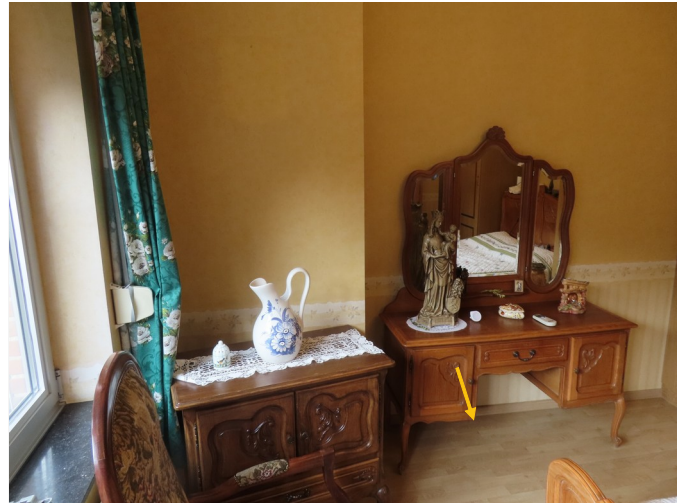
In de slaapkamers 1 & 2 ligt laminaat die niet verdacht is. Het is niet mogelijk te zien wat er nog onder ligt of welke lijm gebruikt is.

De asbestdeskundige beoordeelt het materiaal als niet-asbestverdacht.

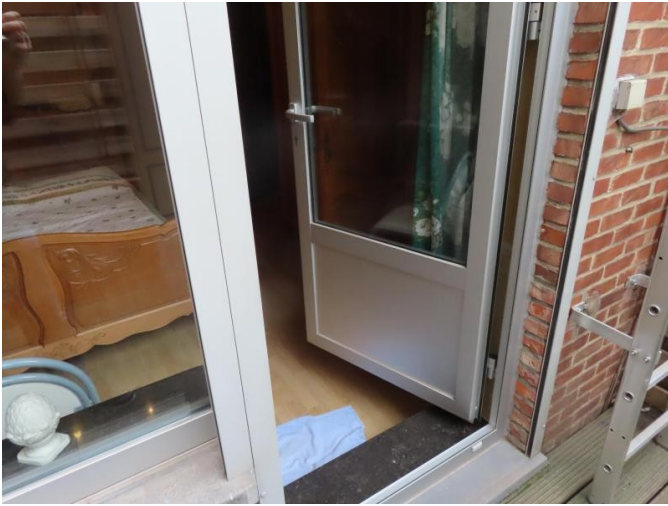
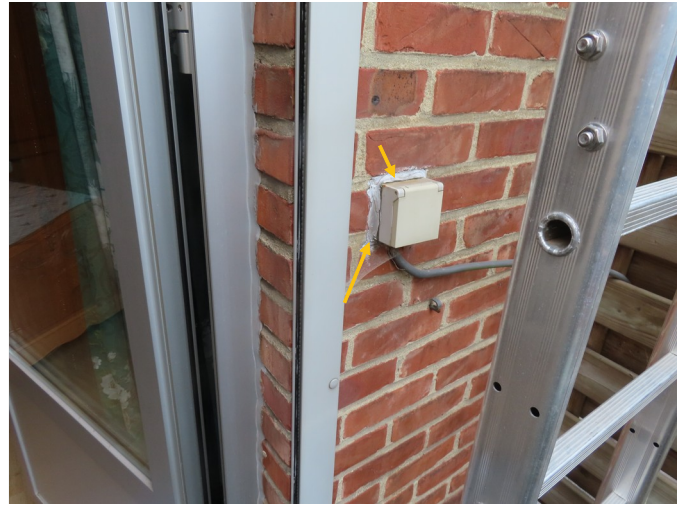
## Fiche 4: Kit aan stopcontact buiten

Geen asbest

#	Type	Referentie	Resultaat
4.1	Puntmonster	Bree03	Geen asbest

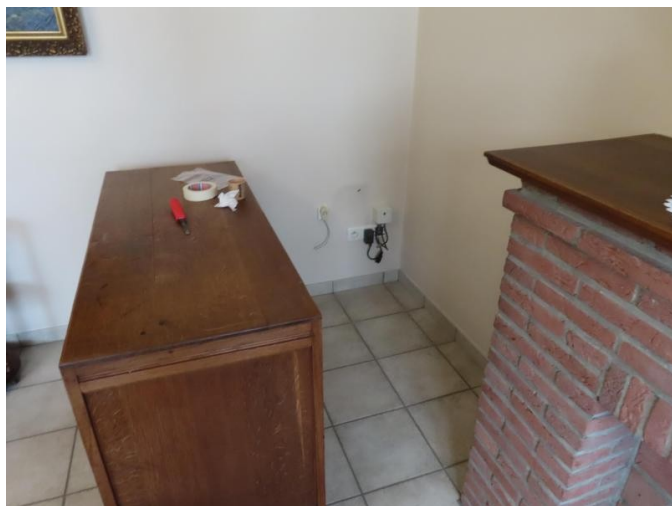
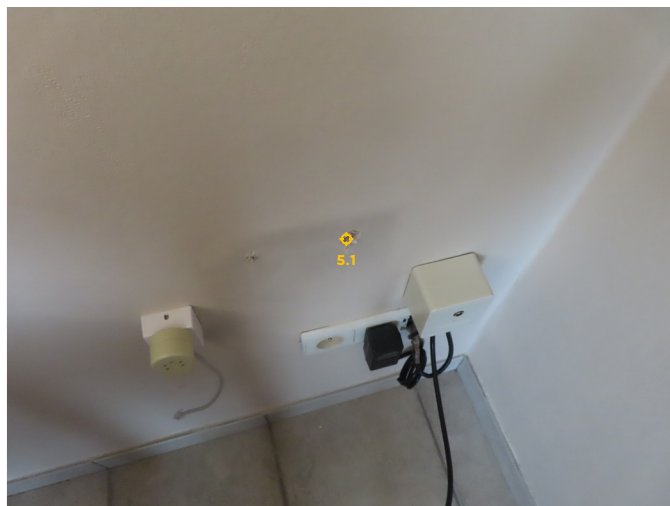
## Fiche 5: Pleisterwerk muur

Geen asbest

#	Type	Referentie	Resultaat
5.1	Mengmonster	Bree01	Geen asbest

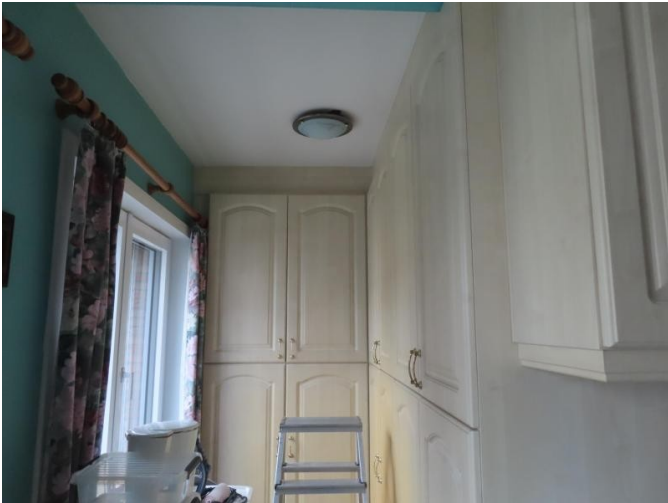
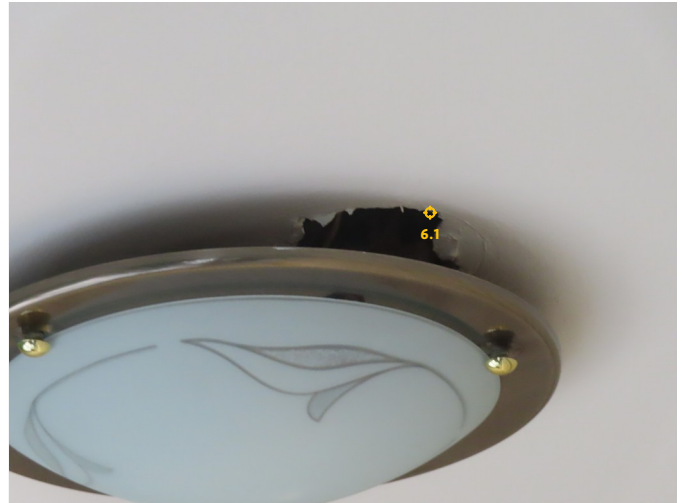
## Fiche 6: Pleisterwerk plafond

Geen asbest

#	Type	Referentie	Resultaat
6.1	Mengmonster	Bree02	Geen asbest

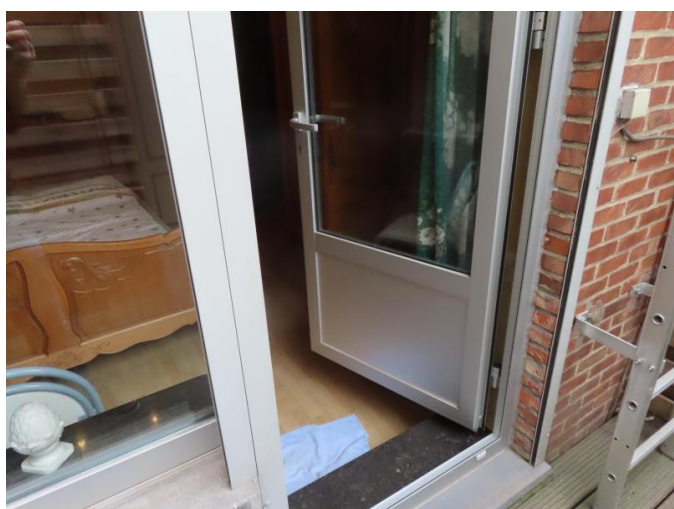
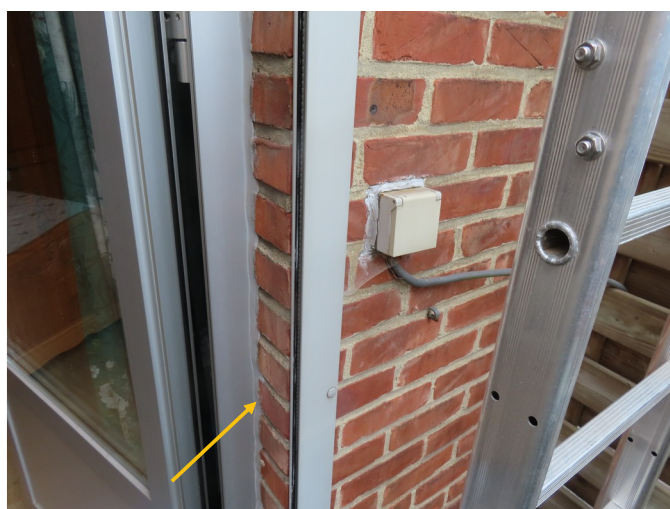
### Fiche 7: Kit aan ramen

Beschrijving	Notitie	Terug te vinden op plannen
Fiche 7: Kit aan ramen	De ramen aan de voorkant en de achterkant zijn vernieuwd door pvc ramen met dubbel glas. De kit is ook vernieuwd en niet verdacht.	Plan 2.1: Planappartement

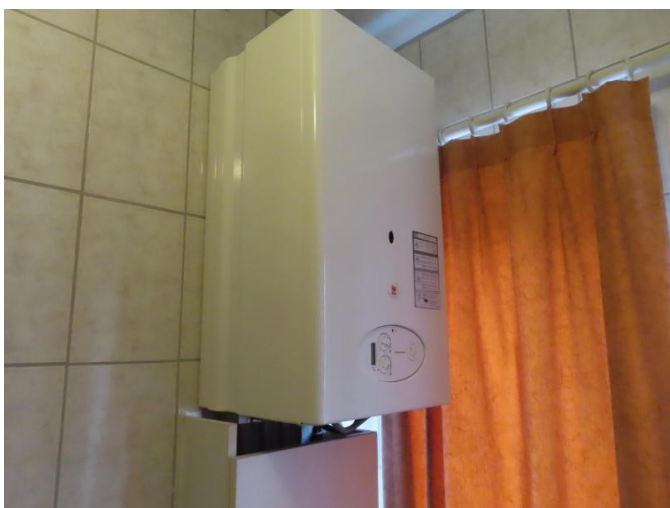
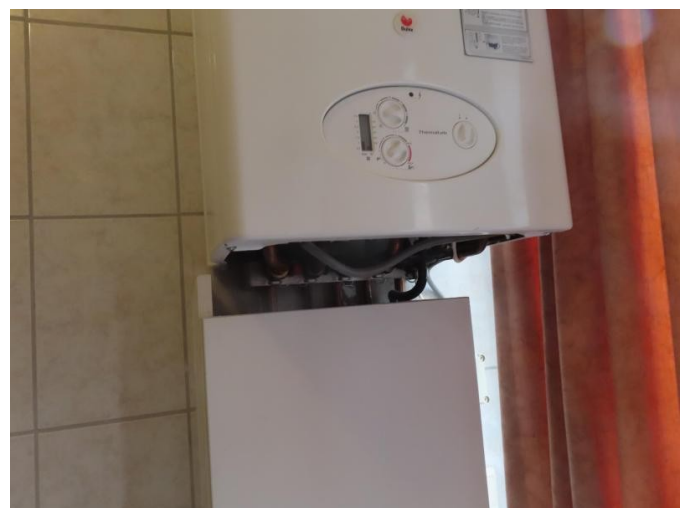
## Fiche 8: Stookketel / Brander

Beschrijving	Notitie	Terug te vinden op plannen
Fiche 8: Stookketel / Brander	Tijdens onze inspectie hebben we geen bouwjaar kunnen achterhalen van de stookketel. Het uiterlijk van het toestel doet vermoeden dat het in gebruik is genomen vóór 2001 en mogelijk tot een risicobouwjaar behoort, wat inhoudt dat er eventueel asbestverdachte toepassingen in aanwezig kunnen zijn. Het is daarom van groot belang om de techniek hiervan op de hoogte te stellen bij werkzaamheden en, indien nodig, een asbestdeskundige in te schakelen die kan meedenken over de mogelijke aanwezigheid van asbestverdachte toepassingen tijdens de werkzaamheden aan het toestel. Wij als deskundigen mogen geen toestellen demonteren om verdachte toepassingen op te sporen.	Plan 2.1: Planappartement
