# Asbestinventarisatetest

Eeklostraat 111, 9940 Evergem

Attestnummer : 20240725-000336.000

Uitgegeven op : 25.07.2024

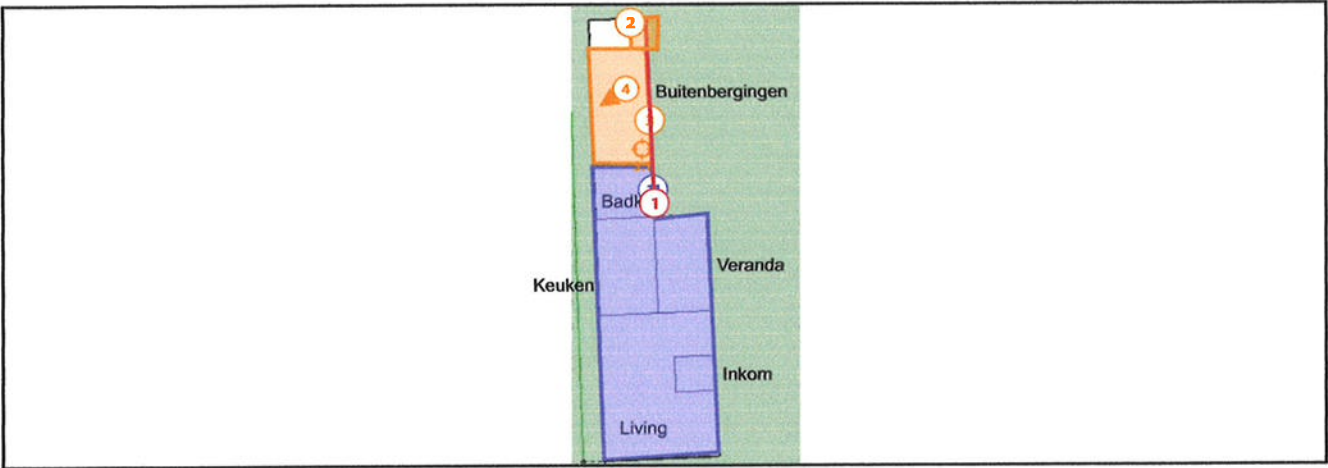
## Plan 1.2: Gelijkvloers

| Beschrijving | Type | Actie |
|---|---|---|
| 1. Slib goten buitenbergingen | Asbestmateriaal | Dringend verwijderen |
| 2. Golfplaten buitenbergingen deel 2 | Asbestmateriaal | Verwijderen |
| 3. Golfplaten buitenbergingen | Asbestmateriaal | Verwijderen |
| 4. Buis (deel buitenlucht) buitenberging | Asbestmateriaal | Verwijderen |

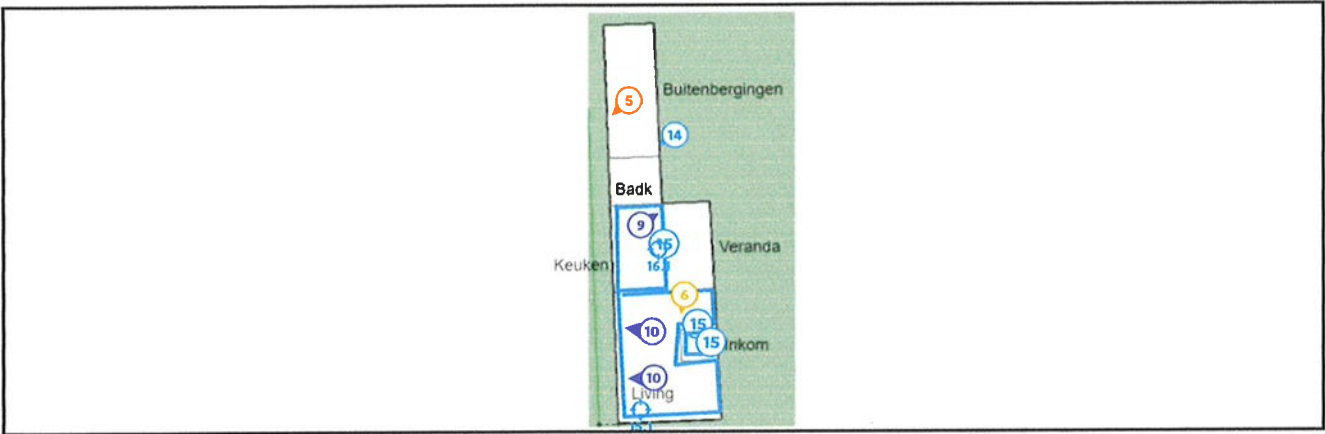
### Plan 1.3: Gelijkvloers kopie

| Beschrijving | Type | Actie |
|---|---|---|
| 5. Buis buitenberging | Asbestmateriaal | Verwijderen |
| 6. Elektrische bakelieten behuizing | Asbestmateriaal | Zorgvuldig beheren |

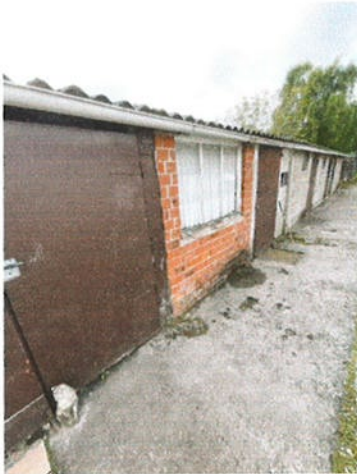
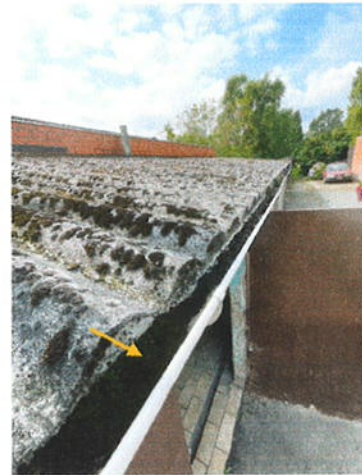
## Fiche 1: Slib goten buitenbergingen

Het asbestmateriaal valt onder de mijlpaal van 2040.

**Dringend verwijderen**

| Beschrijving | Slib goten buitenbergingen |
| Type afvalstof | Betreft resten (contaminatie) van verwerking of beschadiging |
| Besmette materialen | • Sediment (dakgoot, afvoerbuys, regenwaterput, ...) |
| Bron van de resten | Golfplaten op het dak. |
| Gebondenheid resten | Niet hecht |
| Hoeveelheid (gewicht - aantal) | • 8,00 kg - 1 stuk |

- Verwijder het asbestafval.

- Eenvoudige handelingen: mag via doe-het-zelf of door werknemer(s) met opleidingsattest eenvoudige handelingen

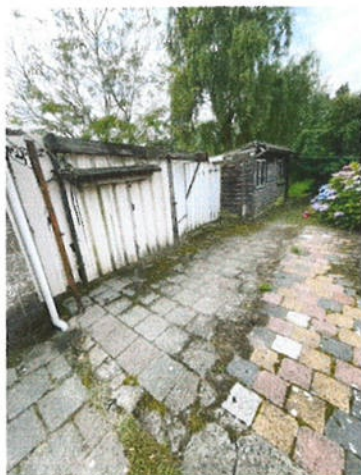
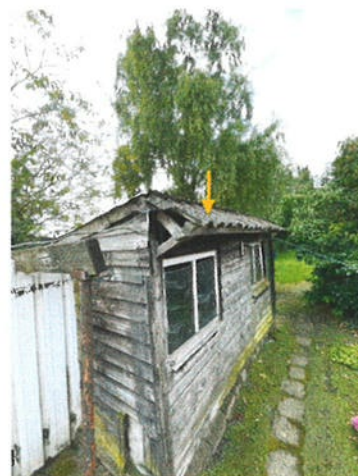
## Fiche 2: Golfplaten buitenbergingen deel 2

Het asbestmateriaal valt onder de mijlpaal van 2034.

Verwijderen

| Eindbeoordeling materiaalrisico | Verhoogd materiaalrisico en/of verhoogde kans op vezelvrijgave |

| Asbestsoort (vezeltype) | Crocidoliet aanwezig |
| Toestand van het materiaal | Matig beschadigd, matig verweerd |

| Asbestmateriaal | Dak- en gevelbekleding - Golfplaat |
| Hoeveelheid (oppervlakte - aantal) | • 4,00 m <sup>2</sup> - 1 stuk |

- Zorg voor een veilig beheer. Vermijd het beschadigen van het asbestmateriaal. Controleer de toestand jaarlijks op wijzigingen.

- Eenvoudige handelingen: mag via doe-het-zelf of door werknemer(s) met opleidingsattest eenvoudige handelingen  
Voor toepassingen in asbestcement voorziet de wet geen verplichting om deze asbestverdachte toepassing te laten verwijderen door een firma met een opleidingsattest 'eenvoudige handelingen'. U mag in principe, ongeacht eventuele bestaande beschadigingen of vrije asbestvezels, deze asbestverdachte toepassing zelf verwijderen en afvoeren naar een kringlooppark.

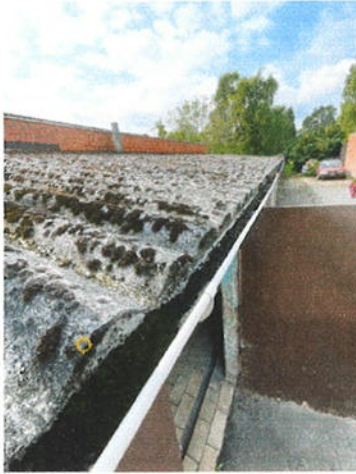
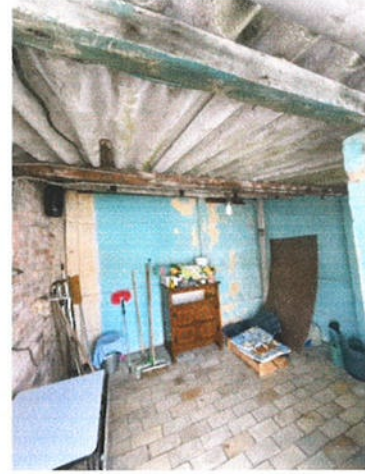
## Fiche 3: Golfplaten buitenbergingen

Het asbestmateriaal valt onder de mijlpaal van 2034.

Verwijderen

| Eindbeoordeling materiaalrisico | Verhoogd materiaalrisico en/of verhoogde kans op vezelvrijgave |

| Asbestsoort (vezeltype) | Alleen chrysotiel |
| Toestand van het materiaal | Matig beschadigd, matig verweerd |

| # | Type | Referentie | Resultaat |
|---|---|---|---|
| 3.1 | Puntmonster | M3 | Chrysotiel |

| Hoeveelheid (oppervlakte - aantal) | • 40,00 m <sup>2</sup> - 1 stuk |

- Zorg voor een veilig beheer. Vermijd het beschadigen van het asbestmateriaal. Controleer de toestand jaarlijks op wijzigingen.

- Eenvoudige handelingen: mag via doe-het-zelf of door werknemer(s) met opleidingsattest eenvoudige handelingen  
Voor toepassingen in asbestcement voorziet de wet geen verplichting om deze asbestverdachte toepassing te laten verwijderen door een firma met een opleidingsattest 'eenvoudige handelingen'. U mag in principe, ongeacht eventuele bestaande beschadigingen of vrije asbestvezels, deze asbestverdachte toepassing zelf verwijderen en afvoeren naar een kringlooppark.

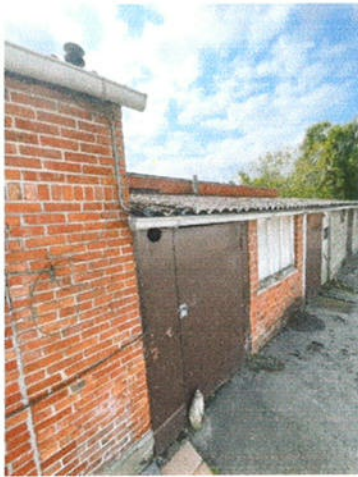
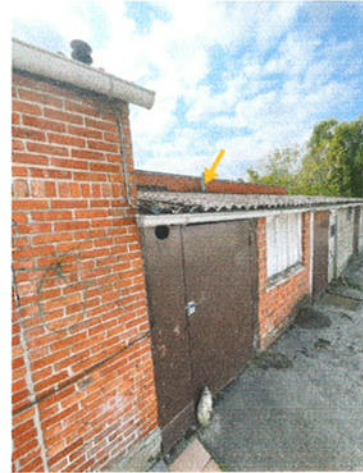
## Fiche 4: Buis (deel buitenlucht) buitenberging

Het asbestmateriaal valt onder de mijlpaal van 2040.

Verwijderen

| Eindbeoordeling materiaalrisico | Verhoogd materiaalrisico en/of verhoogde kans op vezelvrijgave |

| Asbestsoort (vezeltype) | Crocidoliet aanwezig |
| Toestand van het materiaal | Matig beschadigd, matig verweerd |

| Asbestmateriaal | Buis, koker, leiding, pijp, doorvoer |

- Zorg voor een veilig beheer. Vermijd het beschadigen van het asbestmateriaal. Controleer de toestand jaarlijks op wijzigingen.

- Eenvoudige handelingen: mag via doe-het-zelf of door werknemer(s) met opleidingsattest eenvoudige handelingen  
Voor toepassingen in asbestcement voorziet de wet geen verplichting om deze asbestverdachte toepassing te laten verwijderen door een firma met een opleidingsattest 'eenvoudige handelingen'. U mag in principe, ongeacht eventuele bestaande beschadigingen of vrije asbestvezels, deze asbestverdachte toepassing zelf verwijderen en afvoeren naar een kringlooppark.

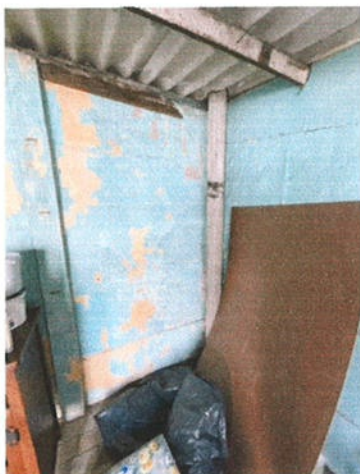
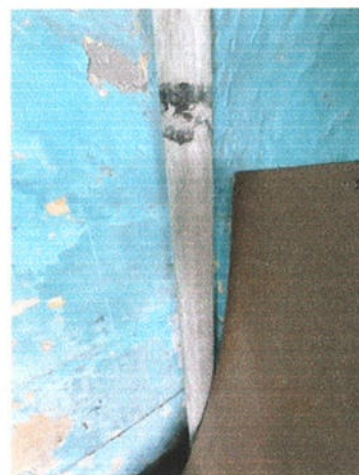
## Fiche 5: Buis buitenberging

Het asbestmateriaal valt onder de mijlpaal van 2040.

Verwijderen

| Eindbeoordeling materiaalrisico | Verhoogd materiaalrisico en/of verhoogde kans op vezelvrijgave |

| Asbestsoort (vezeltype) | Crocidoliet aanwezig |
| Toestand van het materiaal | Licht beschadigd, licht verweerd. Intact materiaal type Pical – asbestboard of categorie III 'gebondenheid' |

| Asbestmateriaal | Buis, koker, leiding, pijp, doorvoer |

- Zorg voor een veilig beheer. Vermijd het beschadigen van het asbestmateriaal. Controleer de toestand jaarlijks op wijzigingen.

- Eenvoudige handelingen: mag via doe-het-zelf of door werknemer(s) met opleidingsattest eenvoudige handelingen  
Voor toepassingen in asbestcement voorziet de wet geen verplichting om deze asbestverdachte toepassing te laten verwijderen door een firma met een opleidingsattest 'eenvoudige handelingen'. U mag in principe, ongeacht eventuele bestaande beschadigingen of vrije asbestvezels, deze asbestverdachte toepassing zelf verwijderen en afvoeren naar een kringlooppark.
