Asbestinventarisatetest

Langedreef 82, 3271 Scherpenheuvel-Zichem

Attestnummer : 20251105-000172.000

Uitgegeven op : 05.11.2025

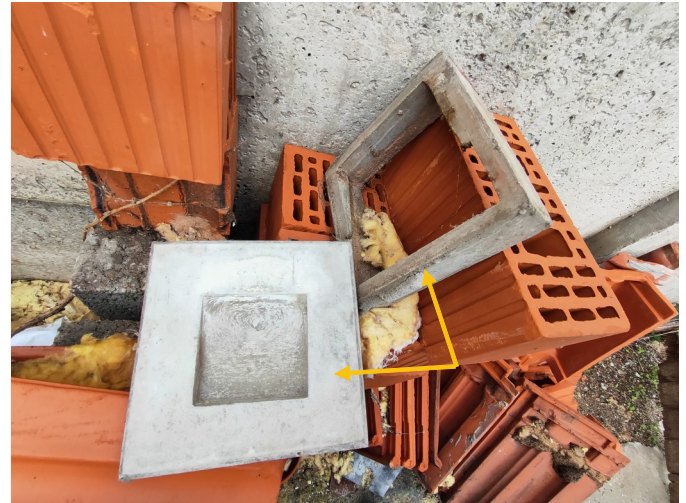
Het asbestmateriaal valt onder de mijlpaal van 2040.

Dringend verwijderen

- Verwijder het asbestafval.
- Voer bijkomende staalname(s) uit.

- Eenvoudige handelingen: mag via doe-het-zelf of door werknemer(s) met opleidingsattest eenvoudige handelingen
EH via doe-het zelf

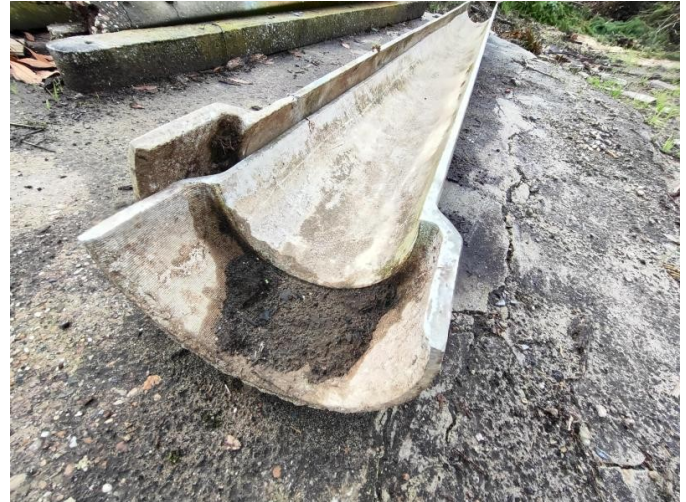
Fiche 2: Asbestcement afval: losse cement buizen

Asbestmateriaal - afvalstof

Het asbestmateriaal valt onder de mijlpaal van 2040.

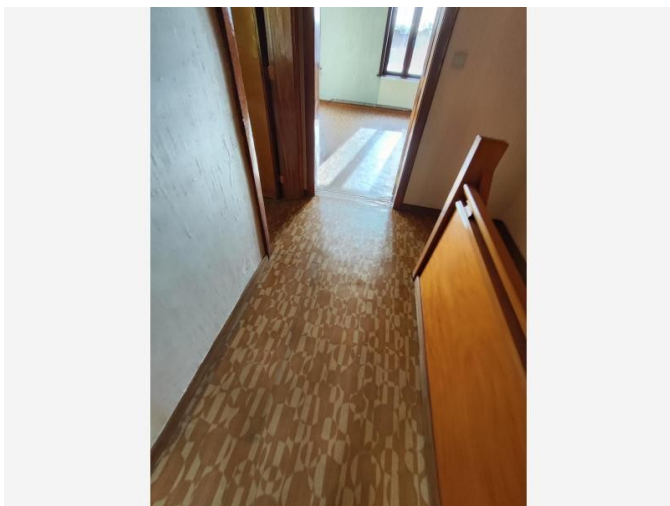
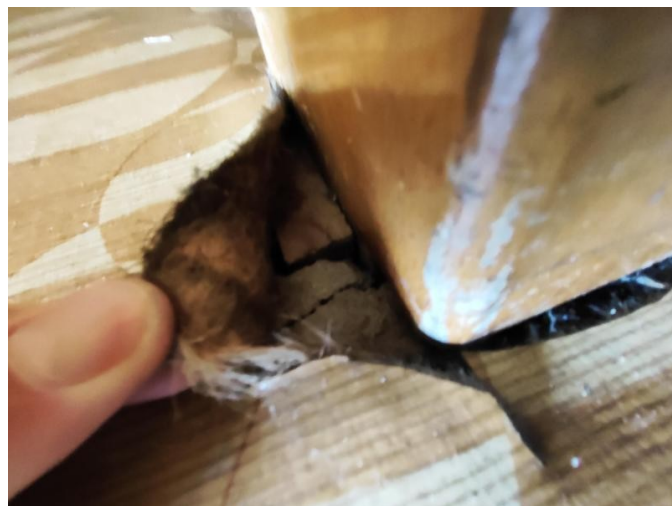
Informatie over een verplicht te beschrijven materiaal

Basis voor advies	De asbestdeskundige beoordeelt het materiaal als niet-asbestverdacht.
-------------------	---

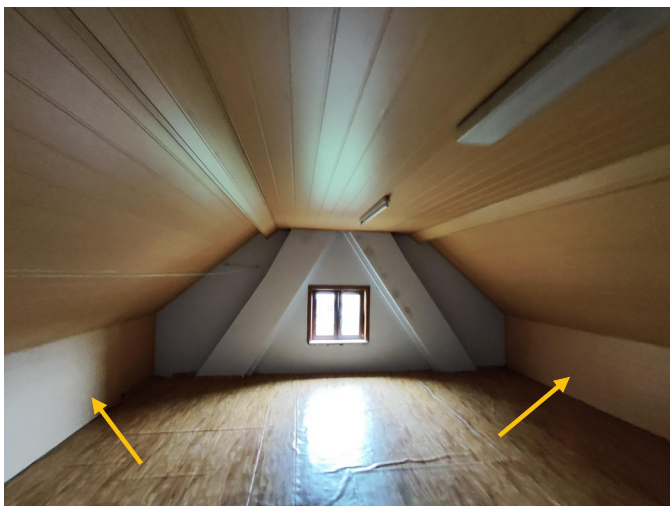
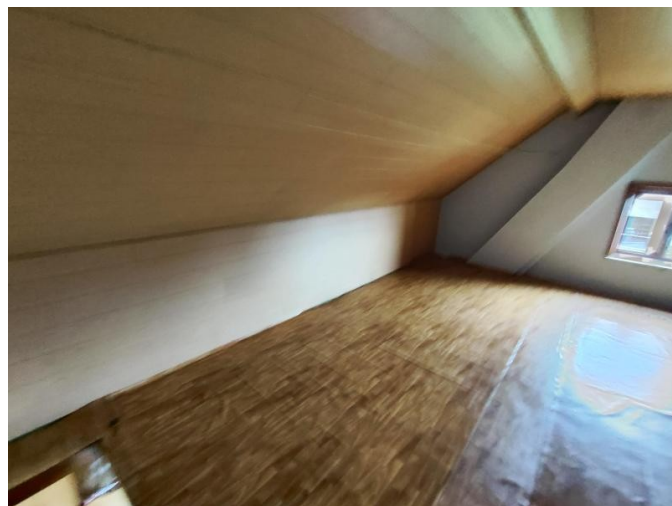
Informatie over een materiaal dat de asbestdeskundige niet kan waarnemen of vaststellen

Basis voor advies	Beoordeling op basis van expertise, zonder een vaststelling door de asbestdeskundige.
Primaire drager	Binnenwand

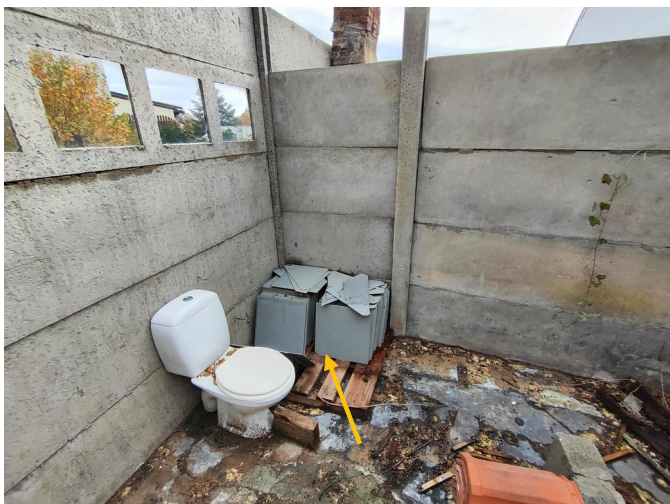
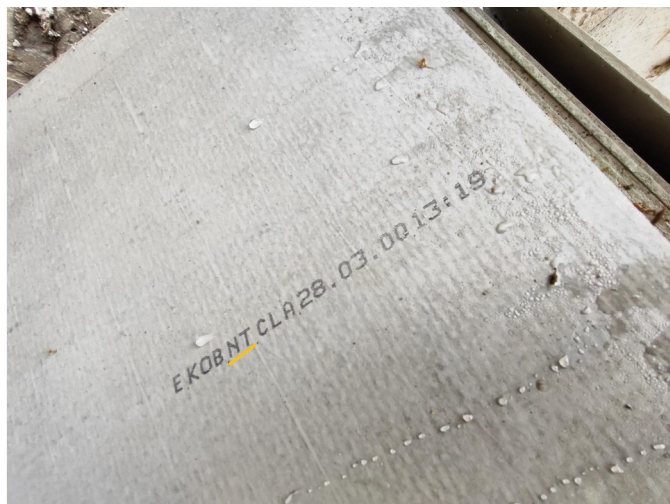
Informatie over een verplicht te beschrijven materiaal

Basis voor advies	De asbestdeskundige beoordeelt het materiaal als niet-asbestverdacht.
Primaire drager	Wand buitenschil
(Asbest)materiaal	Dak- en gevelbekleding - Lei, shingle
Bindmiddel	Cement
Gebondenheid bindmiddel	Hecht

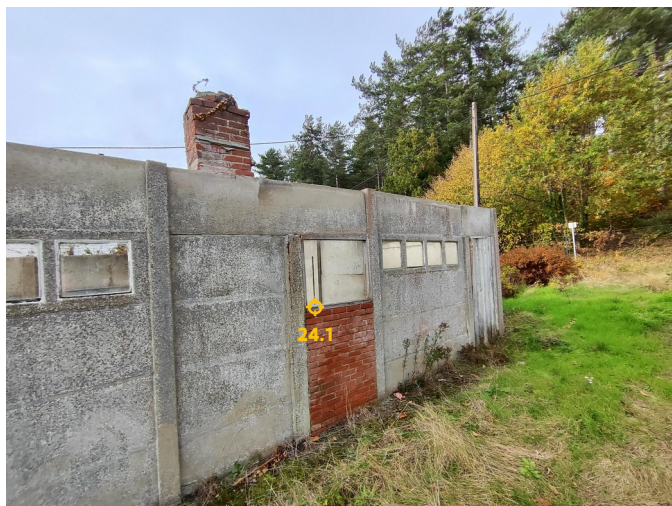
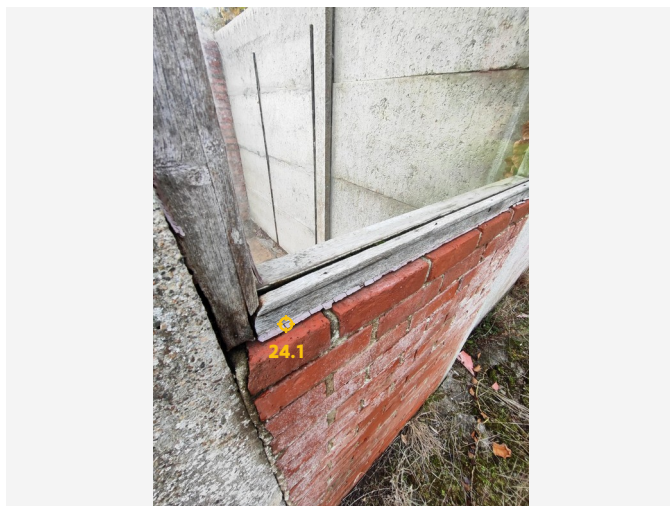
Fiche 24: Mastiek rond raam restant bijgebouw 1

Geen asbest

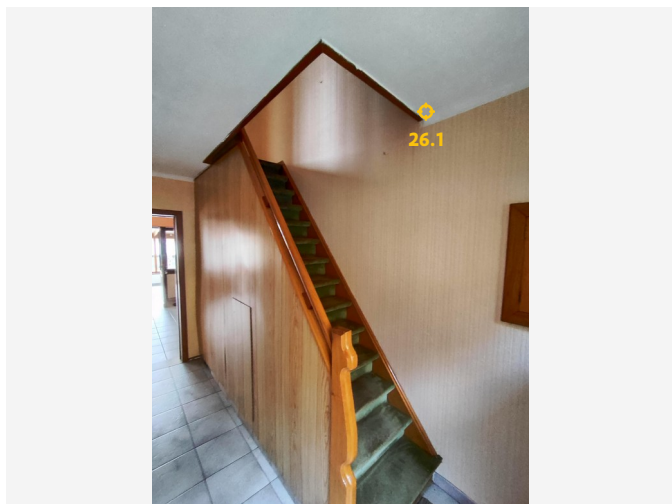
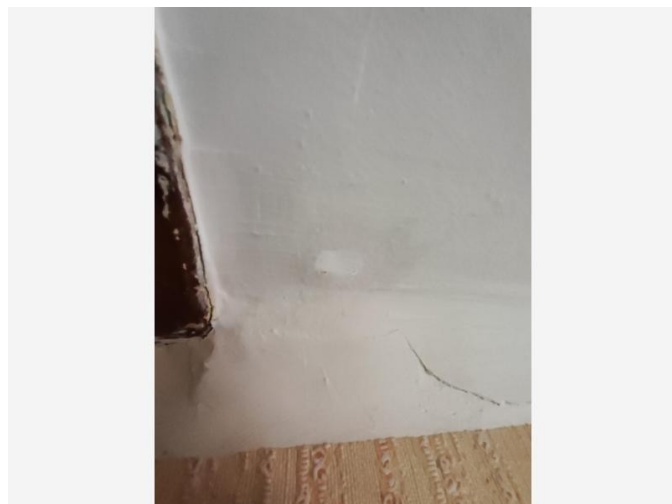
Fiche 26: Pleisterwerk plafond

Geen asbest

Beschrijving	Pleisterwerk plafond
Omgeving	Binnen
Primaire drager	Plafond
Bindmiddel van materiaal	Gips - kalk
Gebondenheid op basis van bindmiddel	Niet-hechtgebonden
Hoeveelheid (oppervlakte - dikte - aantal)	• 100,00 m ² - 1,00 cm - 1 stuk
Totaal volume	1,00 m ³
Identificatiemethode	Een monstername door de asbestdeskundige met laboanalyse door een asbestlabo.
Destructieve handeling voor identificatie	Nee
Opmerking	<p>Verplichte plaatsen staalnames pleisterwerk vastgelegd volgens het Inspectieprotocol opgesteld door OVAM :</p> <ol style="list-style-type: none"> 1. Natte ruimte : niet mogelijk, valse plafonds in de keuken en de badkamer 2. Traphal : gelijkvloers 3. Stookruimte: niet mogelijk, geen pleisterwerk zichtbaar in de garage 4. Individuele ruimte : slaapkamer en eetplaats <p>De vermelde oppervlaktes en volumes betreffen een beredeneerde schatting. Er worden geen rechten verleend aan deze oppervlaktes/volumes. De dikte is een schatting die voorkomt uit de monsterplaatsen en is daarom niet altijd representatief.</p> <p>Overal plafondpleister zichtbaar, excl. de valse plafonds.</p>

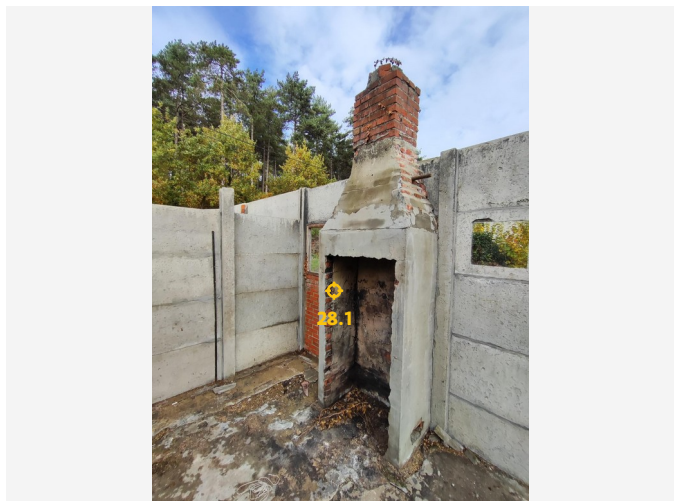
Fiche 28: Muurcementering schouw in restant bijgebouw 1

Geen asbest

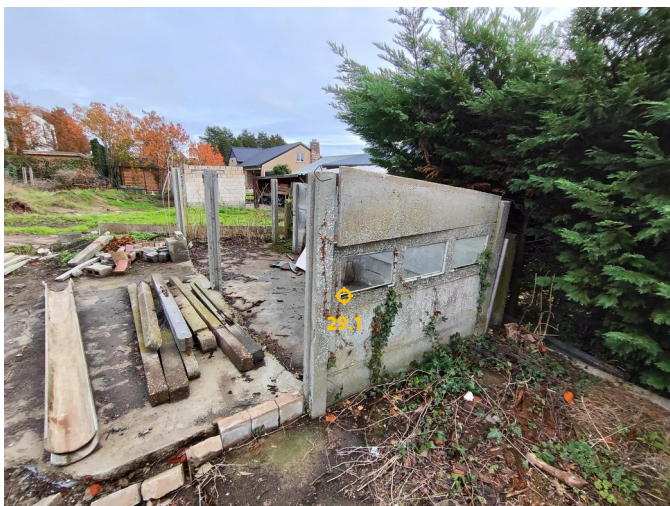
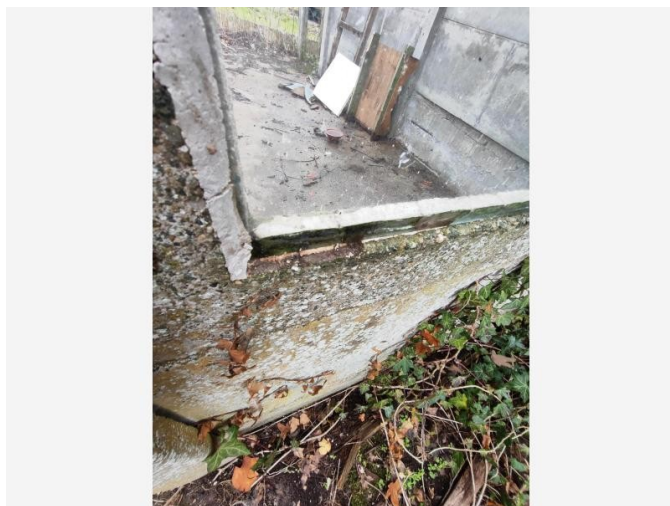
Fiche 29: Stopverf op ramen restant bijgebouw 2

Geen asbest

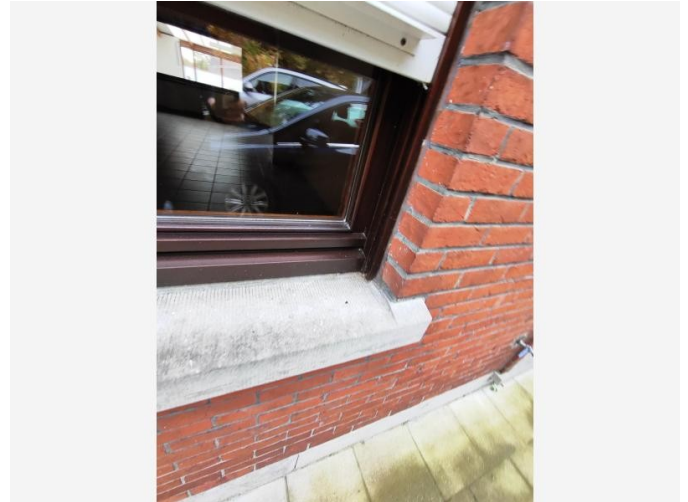
Fiche 33: Mastiek rond ramen en deuren woning: niet verdacht	De mastiek rond de ramen en de deuren van de woning werd gecontroleerd en als niet-asbesthoudend beschouwd. (zacht en elastisch)	-
