# Asbestinventarisatetest

Leemstraat 24, 3582 Beringen

Attestnummer : 20260323-000311.000

Uitgegeven op : 23.03.2026

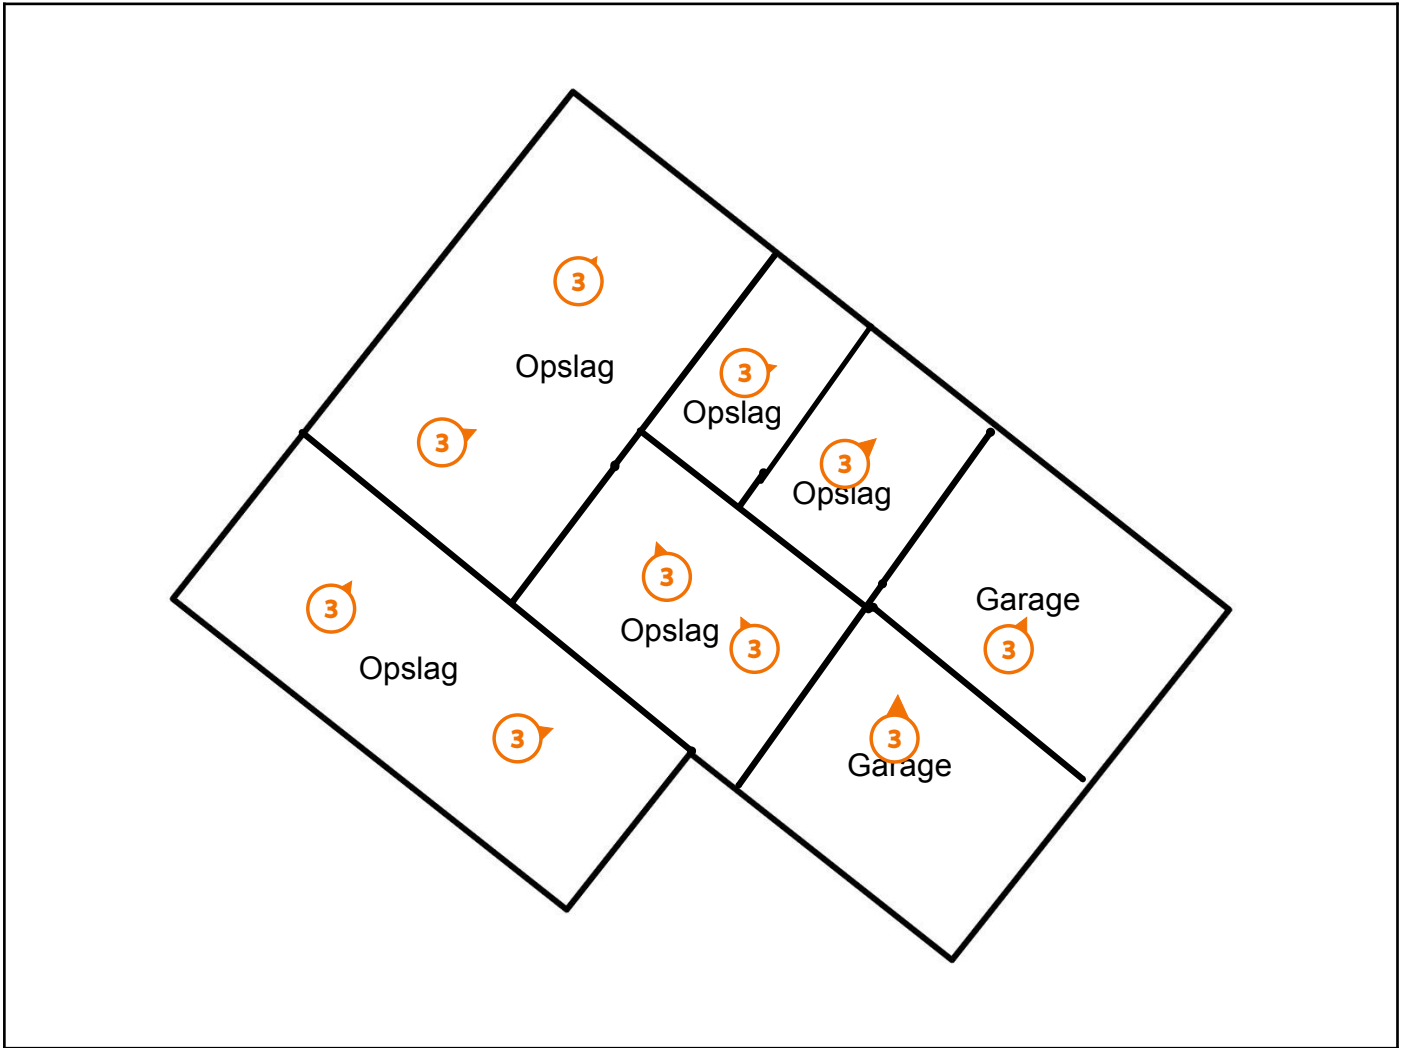
## Plan 1.1: Hoofdgebouw plan kelder

Beschrijving	Type	Actie
3. Bakeliet schakelaars - stopcontacten - lampfittings	Asbestmateriaal	<a href="#">Verwijderen</a>

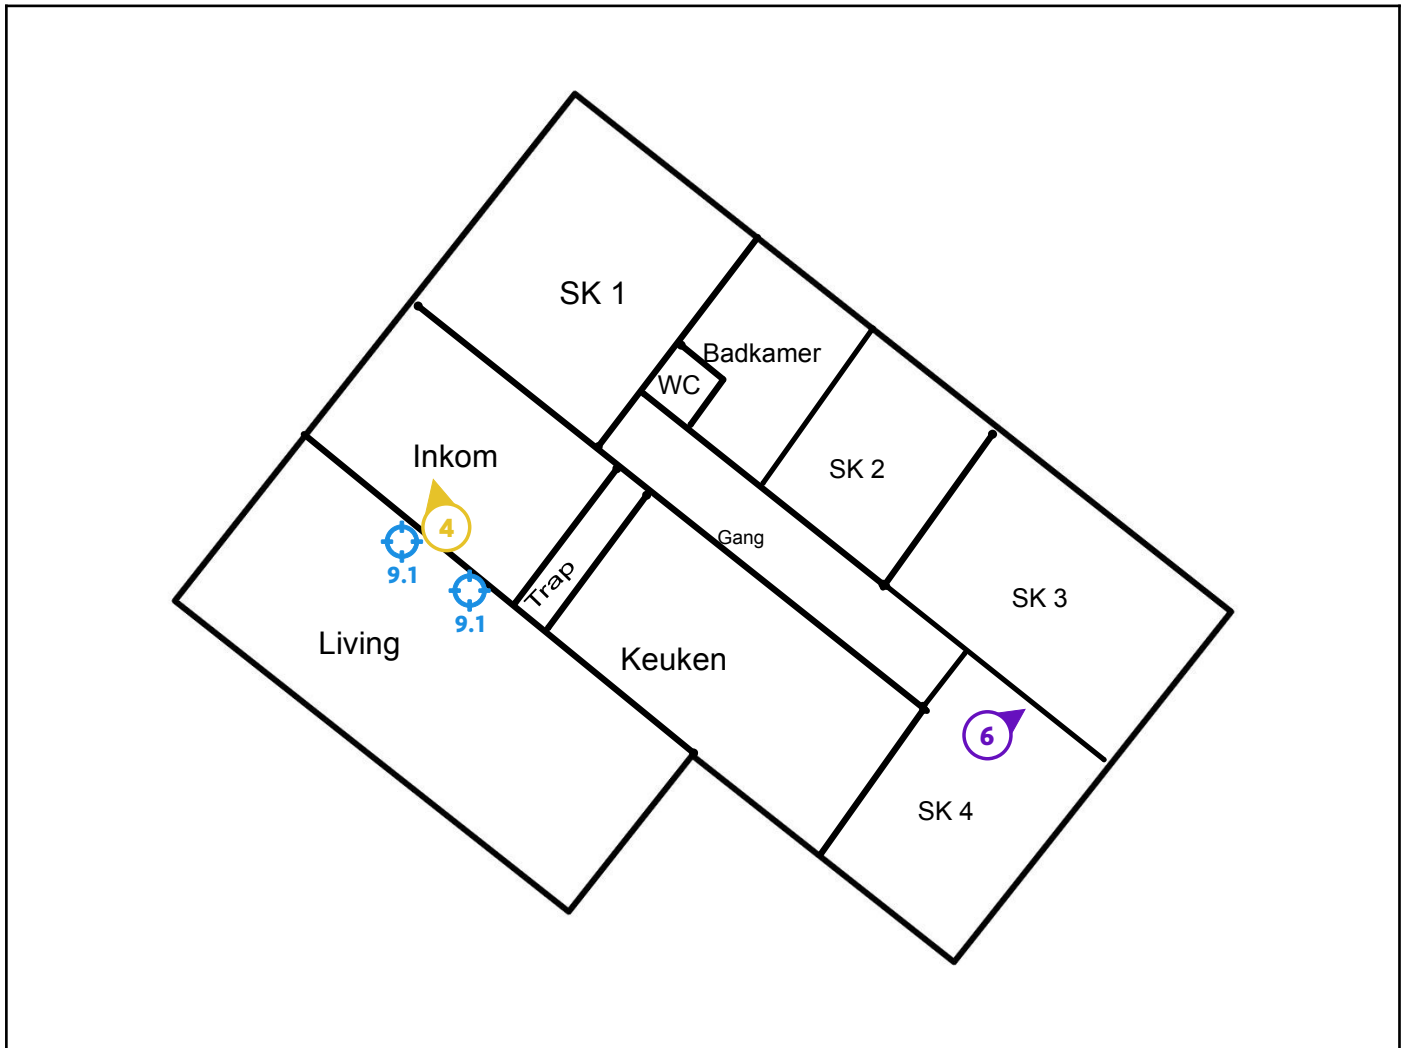
## Plan 1.4: Hoofdgebouw plan GV

Beschrijving	Type	Actie
4. Bakeliet - teller elektriciteit	Asbestmateriaal	Zorgvuldig beheren
6. Kachelkoord (niet asbestverdacht)	Advies	-
9. Crepi	Geen asbest	-
9.1 Code: MM03	Mengmonster	-

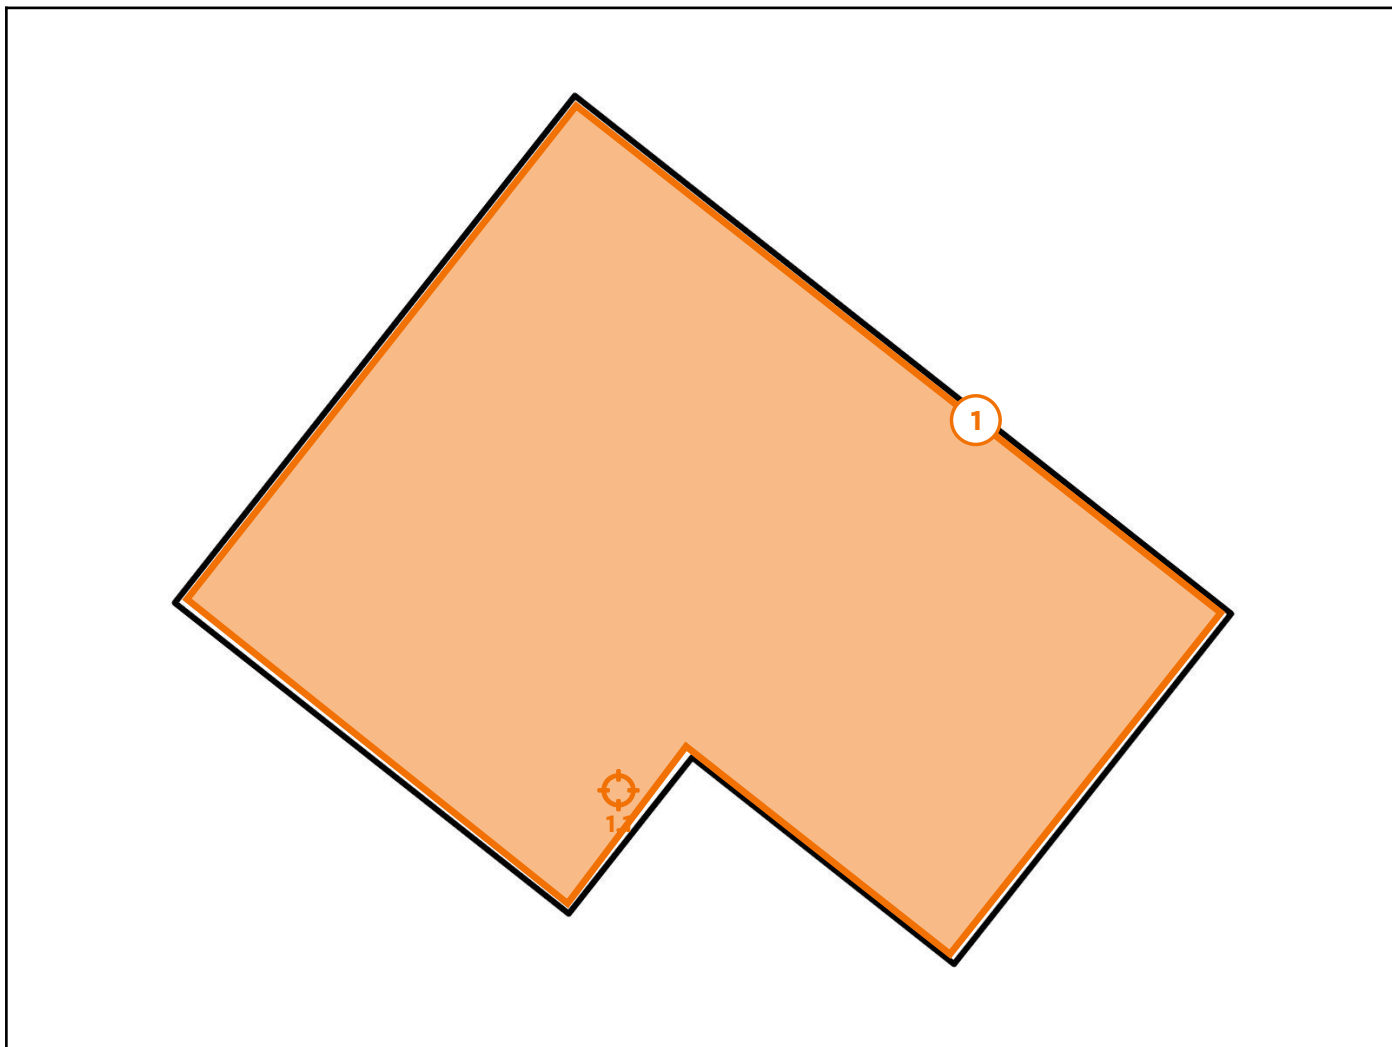
## Plan 1.6: Hoofdgebouw plan dak

Beschrijving	Type	Actie
1. Dak in cementleien	Asbestmateriaal	<a href="#">Verwijderen</a>
1.1 Code: MM04	Puntmonster	-

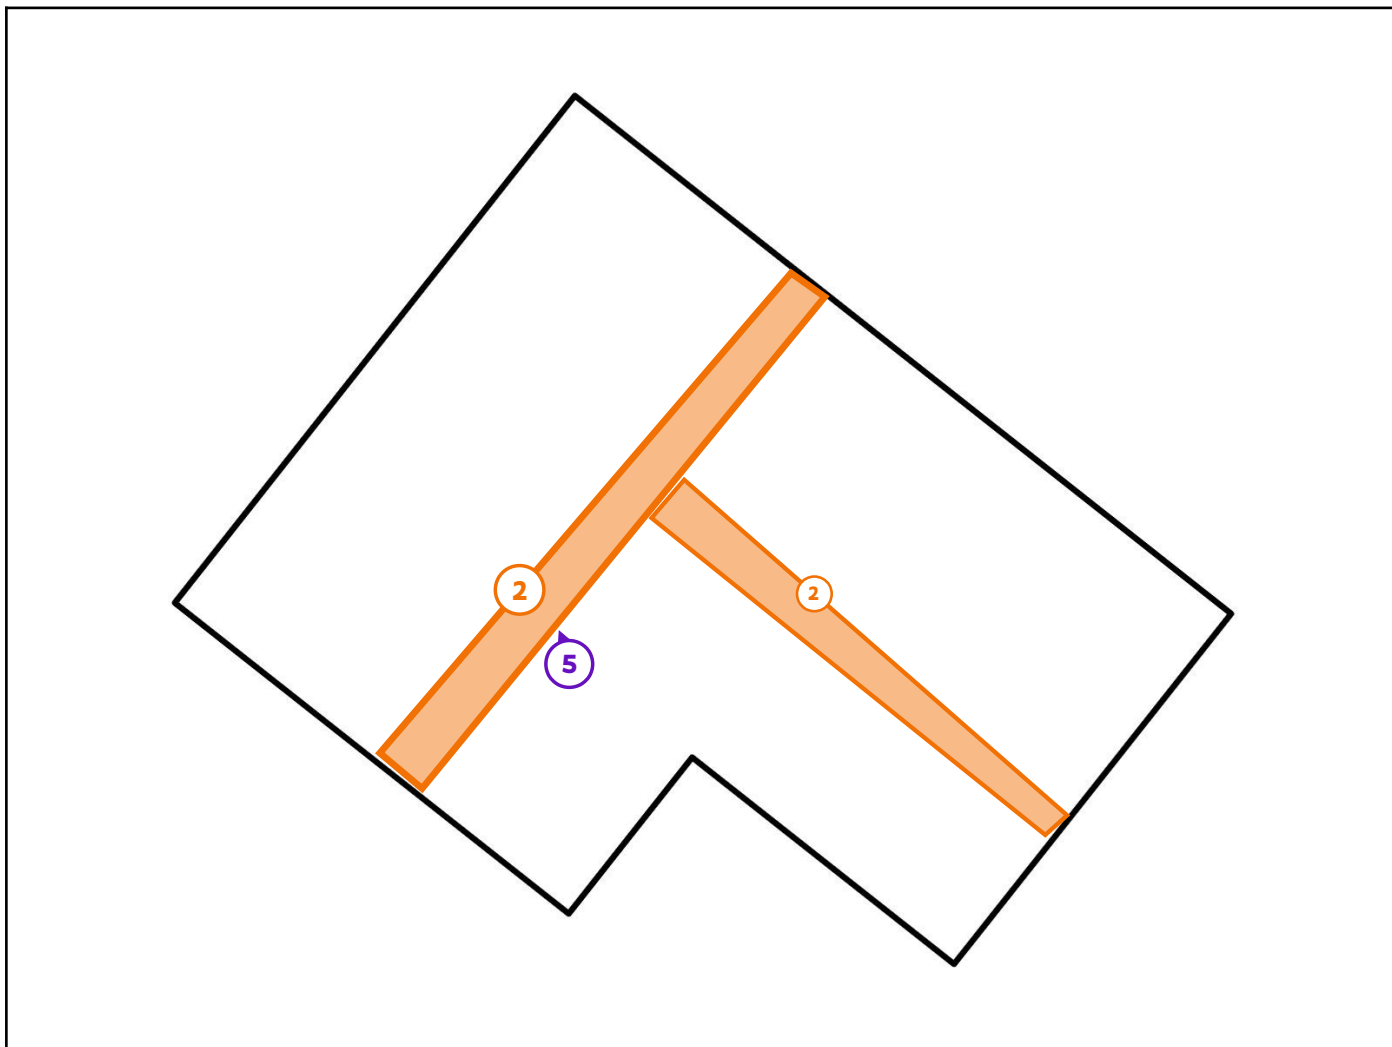
## Plan 1.7: Hoofdgebouw plan dak

Beschrijving	Type	Actie
2. Daknok	Asbestmateriaal	<a href="#">Verwijderen</a>
5. Schoorsteen rookgaskanaal - beoordeling	Beperking	-

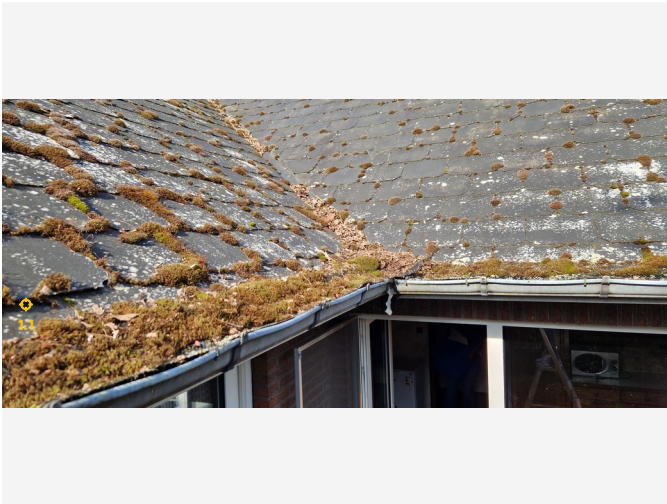
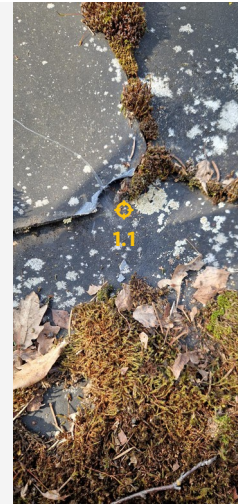
Eindbeoordeling materiaalrisico	Verhoogd materiaalrisico en/of verhoogde kans op vezelvrijgave
---------------------------------	--

Gebondenheid	Categorie 1: hechtgebonden in oorsprong
Asbestsoort (vezeltype)	Alleen chrysotiel aanwezig
Asbestconcentratie	Laag (< 50%)
Afschermingsgraad van het gehele materiaal	Geheel of deels vrij aan de buitenlucht, maar geen contact met binnenlucht
Toestand van het materiaal	Matig beschadigd, matig verweerd

#	Type	Referentie	Resultaat
1.1	Puntmonster	MM04	Chrysotiel

Beschrijving	Dak in cementleien
Omgeving	Buiten
Primaire drager	Schuin dak
Asbestmateriaal	Dak- en gevelbekleding - Lei, shingle
Bindmiddel van asbestmateriaal	Cement
Gebondenheid op basis van bindmiddel	Hecht
Hoeveelheid (oppervlakte - aantal)	<ul style="list-style-type: none"><li>• 250,00 m<sup>2</sup> - 1 stuk</li></ul>
Totale oppervlakte	250,00 m <sup>2</sup>
Eenvoudig bereikbaar	Ja
Bevestigingswijze	<ul style="list-style-type: none"><li>• Geklemd</li><li>• Genageld, geniet</li></ul>
Identificatiemethode	Een monstername door de asbestdeskundige met laboanalyse door een asbestlabo.
Destructieve handeling voor identificatie	Nee
Opmerking	De hoeveelheid is een zo nauwkeurig mogelijke opmeting, waar evenwel kleine afwijkingen op mogelijk zijn.

- Verwijder dit asbestmateriaal zo snel mogelijk. Volg de toestand goed op.
- Hemelwater dat afspoelt van asbestcement daken of gevels kan asbestdeeltjes bevatten. Gebruik het enkel voor gesloten circuits (bv. spoelen toiletten). Reinig na het vervangen van het dak of de gevel de dakgoten en regenwaterput of -ton om asbesthoudend sediment of slib te verwijderen

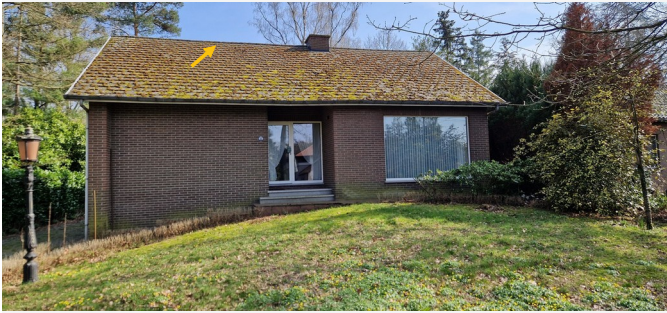
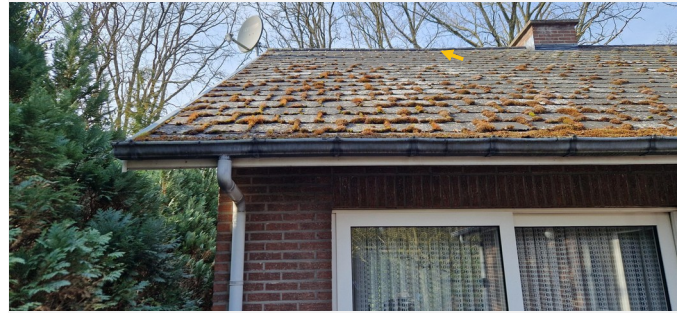
Eindbeoordeling materiaalrisico	Verhoogd materiaalrisico en/of verhoogde kans op vezelvrijgave
---------------------------------	--

Gebondenheid	Categorie 1: hechtgebonden in oorsprong
Asbestsoort (vezeltype)	Crocidoliet aanwezig
Asbestconcentratie	Laag (< 50%)
Afschermingsgraad van het gehele materiaal	Geheel of deels vrij aan de buitenlucht, maar geen contact met binnenlucht
Toestand van het materiaal	Matig beschadigd, matig verweerd

Beschrijving	Daknok
Omgeving	Buiten
Primaire drager	Schuin dak
Asbestmateriaal	Dak- en gevelbekleding - Nok, windveer, boeiboord
Bindmiddel van asbestmateriaal	Cement
Gebondenheid op basis van bindmiddel	Hecht
Hoeveelheid (oppervlakte - aantal)	<ul style="list-style-type: none"><li>• 25,00 m<sup>2</sup> - 1 stuk</li></ul>
Totale oppervlakte	25,00 m <sup>2</sup>
Eenvoudig bereikbaar	Ja
Bevestigingswijze	<ul style="list-style-type: none"><li>• Verlijmd, ingegoten, versmeerd</li></ul>
Identificatiemethode	<p>De asbestdeskundige beoordeelt het materiaal als asbestverdacht en dus asbesthoudend, en dit zonder monstername.</p> <p>Motivatie: Er is een onderzoeksbeperking die monstername verhindert; De ruimte of het materiaal bevindt zich hoger dan 3,5 meter vanaf een vaste ondergrond.</p>
Destructieve handeling voor identificatie	Nee
Opmerking	De hoeveelheid is een zo nauwkeurig mogelijke opmeting, waar evenwel kleine afwijkingen op mogelijk zijn.

- Verwijder dit asbestmateriaal zo snel mogelijk. Volg de toestand goed op.
- Hemelwater dat afspoelt van asbestcement daken of gevels kan asbestdeeltjes bevatten. Gebruik het enkel voor gesloten circuits (bv. spoelen toiletten). Reinig na het vervangen van het dak of de gevel de dakgoten en regenwaterput of -ton om asbesthoudend sediment of slib te verwijderen
- Voer bijkomende staalname(s) uit.

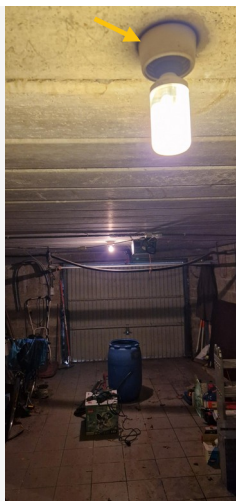
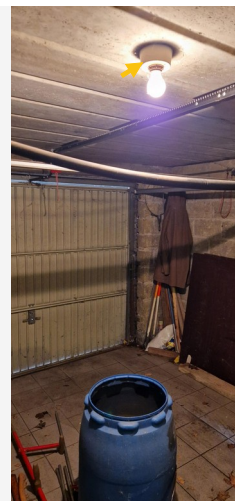
Verhoogd materiaalrisico en/of verhoogde kans op vezelvrijgave

<b>Gebondenheid</b>	Categorie 1: hechtgebonden in oorsprong
<b>Asbestsoort (vezeltype)</b>	Crocidoliet aanwezig
<b>Asbestconcentratie</b>	Laag (< 50%)
<b>Afschermingsgraad van het gehele materiaal</b>	Geheel of deels vrij aan de binnenlucht, maar geen contact met binnenluchtstromen
<b>Toestand van het materiaal</b>	Licht beschadigd, licht verweerd. Intacte calciumsilicaatplaat of materiaal met categorie 3-gebondenheid

Beschrijving	Bakeliet schakelaars - stopcontacten - lampfittings
Omgeving	Binnen
Primaire drager	Communicatie en elektrische infrastructuur en uitrusting
Asbestmateriaal	Plaat, paneel, tablet - Type Bakeliet
Bindmiddel van asbestmateriaal	Kunststof of -hars
Gebondenheid op basis van bindmiddel	Hecht
Hoeveelheid (oppervlakte - dikte - aantal)	• 0,20 m <sup>2</sup> - 5,00 cm - 1 stuk
Totaal volume	0,01 m <sup>3</sup>
Eenvoudig bereikbaar	Ja
Bevestigingswijze	• Geschroefd
Identificatiemethode	De asbestdeskundige beoordeelt het materiaal als asbestverdacht en dus asbesthoudend, en dit zonder monstername.  Motivatie: De monstername brengt andere schade aan dan schade die inherent is aan de monstername.
Destructieve handeling voor identificatie	Nee
Opmerking	De hoeveelheid is een zo nauwkeurig mogelijke opmeting, waar evenwel kleine afwijkingen op mogelijk zijn.

- Zorg voor een veilig beheer. Vermijd het beschadigen van het asbestmateriaal. Controleer de toestand jaarlijks op wijzigingen.
- Voer bijkomende staalname(s) uit.

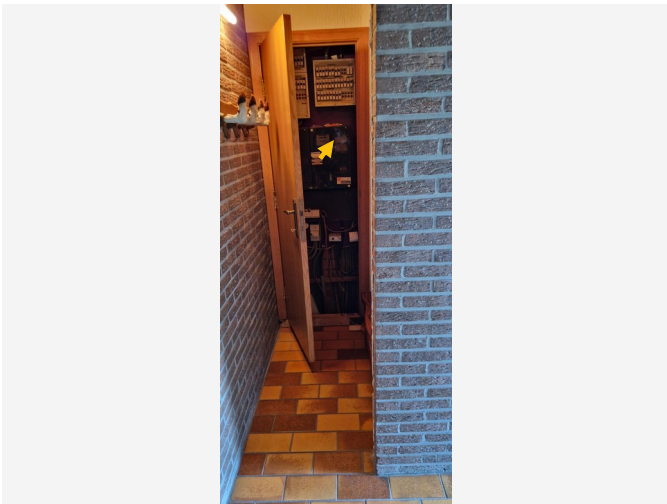
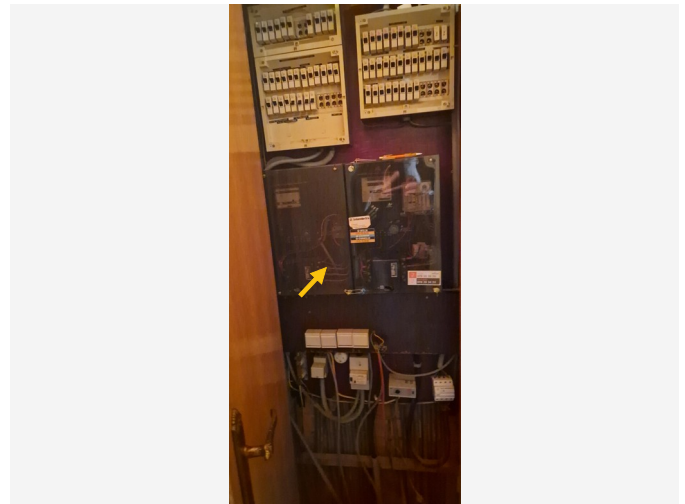
Beschrijving	Bakeliet - teller elektriciteit
Omgeving	Binnen
Primaire drager	Communicatie en elektrische infrastructuur en uitrusting
Asbestmateriaal	Plaat, paneel, tablet - Type Bakeliet
Bindmiddel van asbestmateriaal	Kunststof of -hars
Gebondenheid op basis van bindmiddel	Hecht
Hoeveelheid (oppervlakte - dikte - aantal)	<ul style="list-style-type: none"> <li>• 0,30 m<sup>2</sup> - 1,00 cm - 1 stuk</li> </ul>
Totaal volume	0,003 m <sup>3</sup>
Eenvoudig bereikbaar	Ja
Bevestigingswijze	<ul style="list-style-type: none"> <li>• Geklemd</li> <li>• Geschroefd</li> </ul>
Identificatiemethode	<p>De asbestdeskundige beoordeelt het materiaal als asbestverdacht en dus asbesthoudend, en dit zonder monstername.</p> <p>Motivatie: De materialen behoren niet toe aan de eigenaar voor wie de asbestdeskundige de asbestinventaris uitvoert.</p>
Destructieve handeling voor identificatie	Nee
Opmerking	De hoeveelheid is een zo nauwkeurig mogelijke opmeting, waar evenwel kleine afwijkingen op mogelijk zijn.

- Zorg voor een veilig beheer. Vermijd het beschadigen van het asbestmateriaal. Controleer de toestand jaarlijks op wijzigingen.
- Voer bijkomende staalname(s) uit.

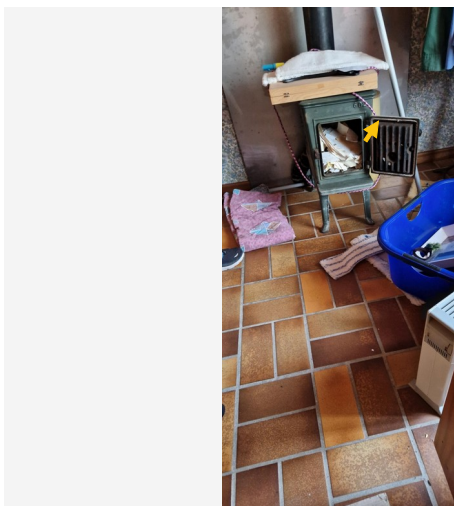
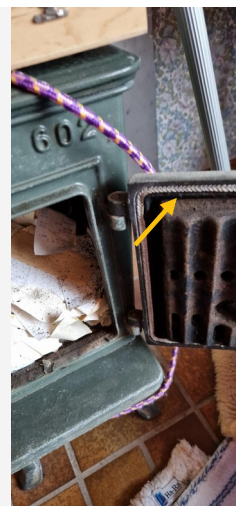
## Fiche 6: Kachelkoord (niet asbestverdacht)

<b>Basis voor advies</b>	De asbestdeskundige beoordeelt het materiaal als niet-asbestverdacht.
--------------------------	---
