# Asbestinventarisatetest

Tuinwijkstraat 21, 3450 Geetbets

Attestnummer : **20260531-000155.000**

**Asbestveilig** (maar mogelijk niet asbestvrij)

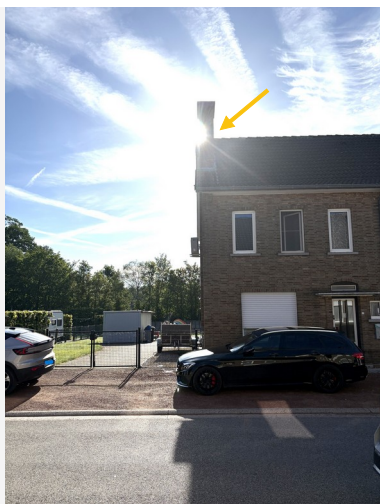
Situeringsfoto

**Reden:** Het te onderzoeken materiaal situeert zich hoger dan 3,50 m te rekenen vanaf een veilige ondergrond

**Uitleg van de asbestdeskundige:** Het rookgaskanaal is niet beoordeeld. Aan de buitenzijde is het hoger dan 3,5 meter om de schoorsteen te inspecteren. Het is niet zichtbaar of er een asbestverdacht rookgaskanaal aanwezig is in de schoorsteen. Conform ons inspectieprotocol mogen wij een beperking invoeren voor hoogtes hoger dan 3,5 m. Indien men dit wil laten onderzoeken, dient er een nieuwe afspraak gemaakt te worden en moet er een hoogtewerker voorzien worden, evenals iemand die bevoegd is om deze te bedienen en eventueel een techniker die de al dan niet aanwezige schouwhoed kan afnemen en weer terugplaatsen.

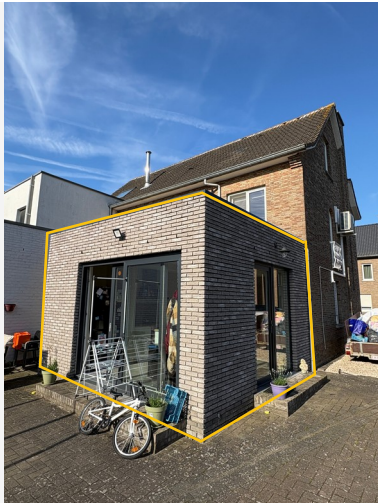
Situeringsfoto

Bouwjaar: 2021

*Constructies gebouwd vanaf 2001 moeten niet onderzocht worden*

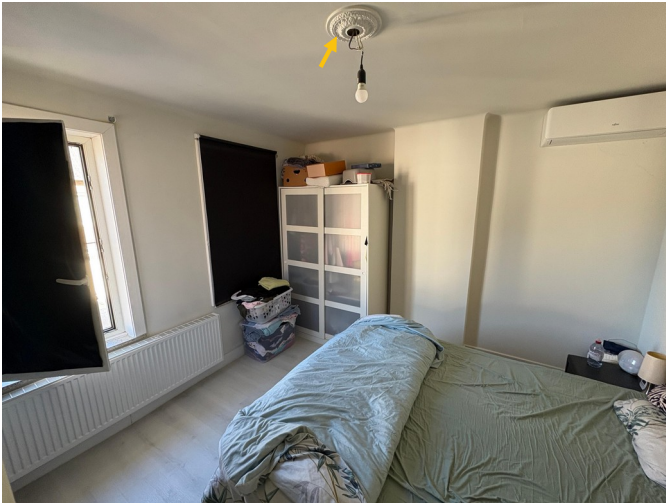
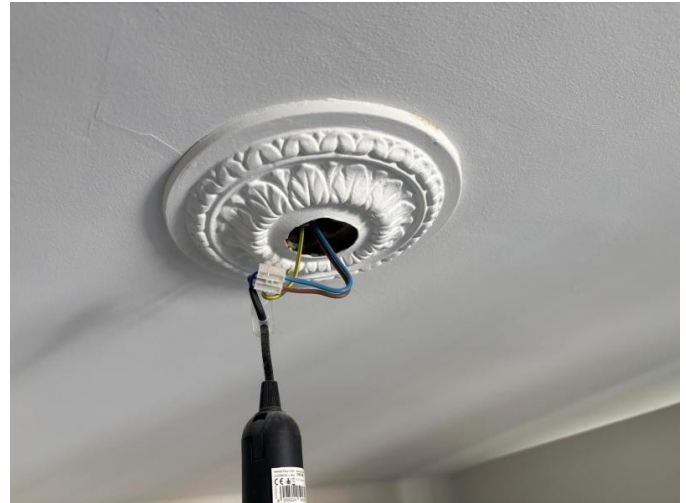
## Fiche 3: piepschuim sierlijst

| Basis voor advies | De asbestdeskundige beoordeelt het materiaal als niet-asbestverdacht. |

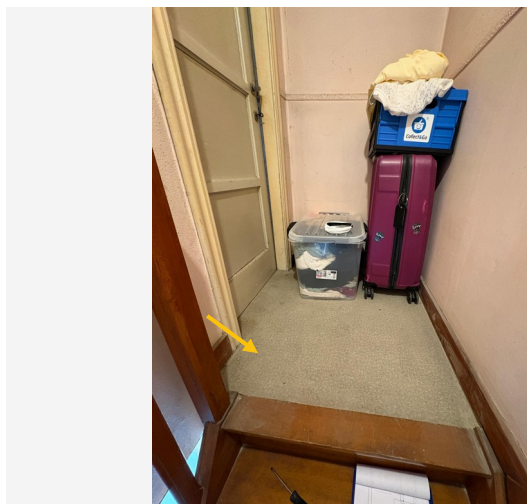
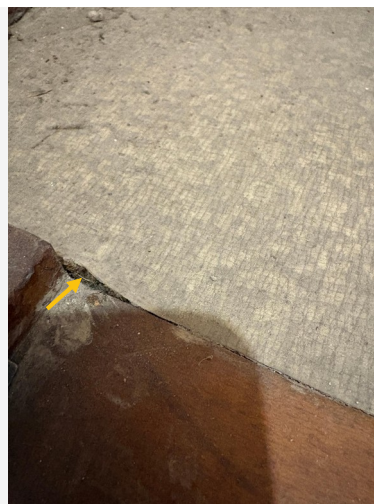
jute onderlaag.

| Basis voor advies | De asbestdeskundige beoordeelt het materiaal als niet-asbestverdacht. |

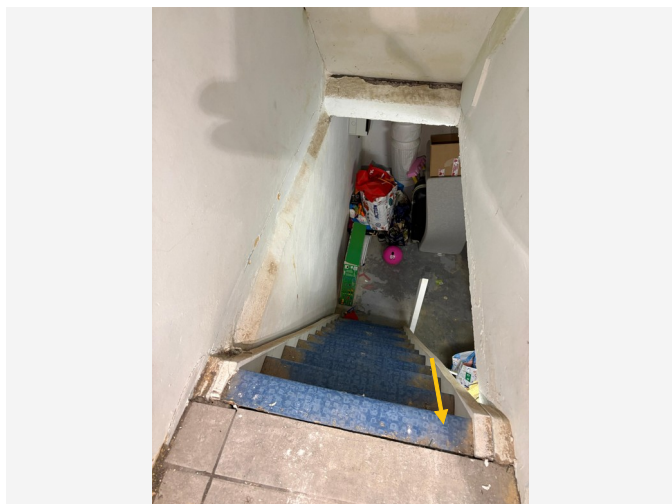
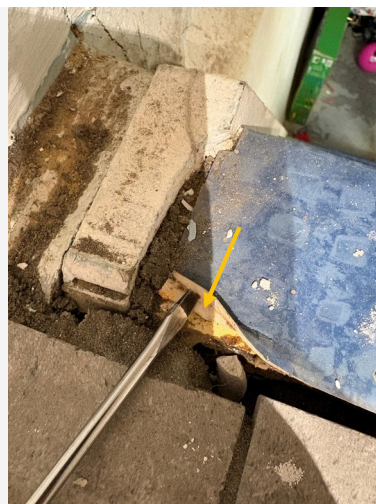
puur vinyl, geen onderlaag.

| Basis voor advies | De asbestdeskundige beoordeelt het materiaal als niet-asbestverdacht. |

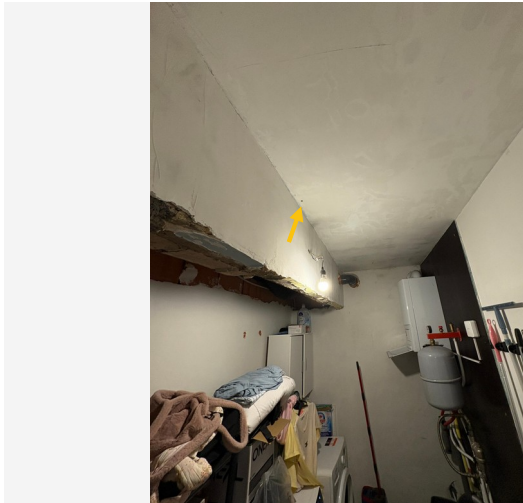
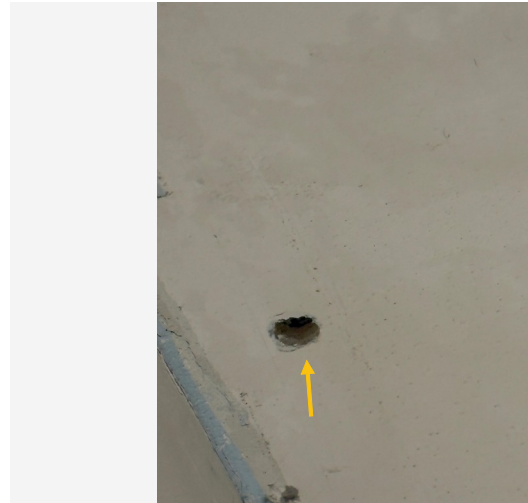
## Fiche 6: Pleisterwerk plafonds

Geen asbest

| # | Type | Referentie | Resultaat |
|---|---|---|---|
| 6.1 | Mengmonster | 03 | Geen asbest |

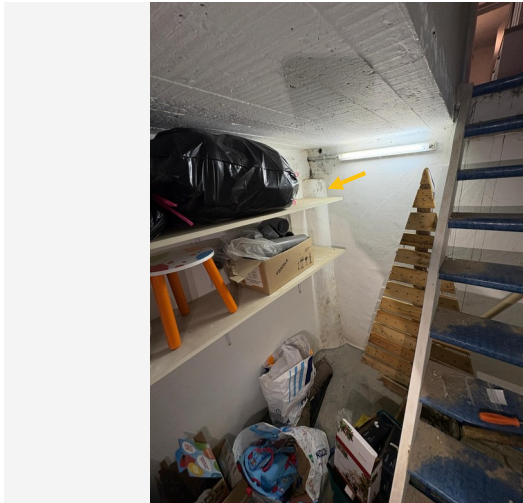
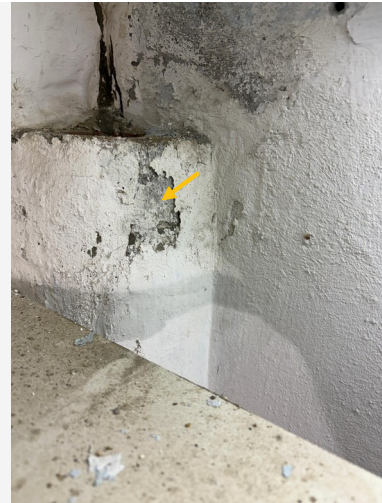
## Fiche 7: Smeerlaag in cement (kelder)

Geen asbest

| # | Type | Referentie | Resultaat |
|---|---|---|---|
| 7.1 | Mengmonster | 04 | Geen asbest |

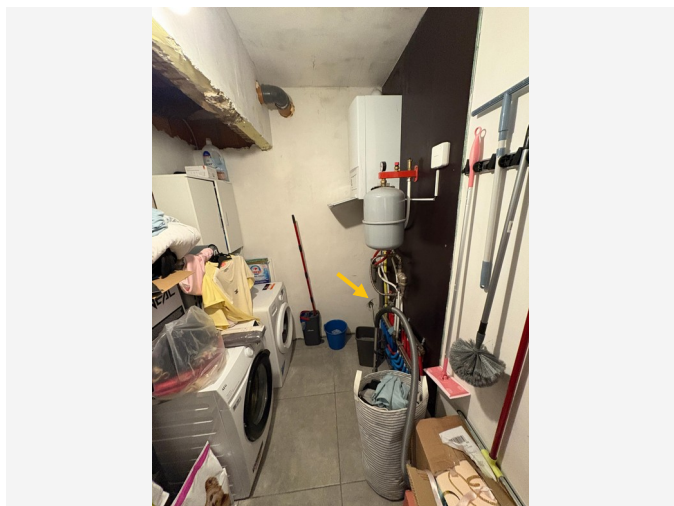
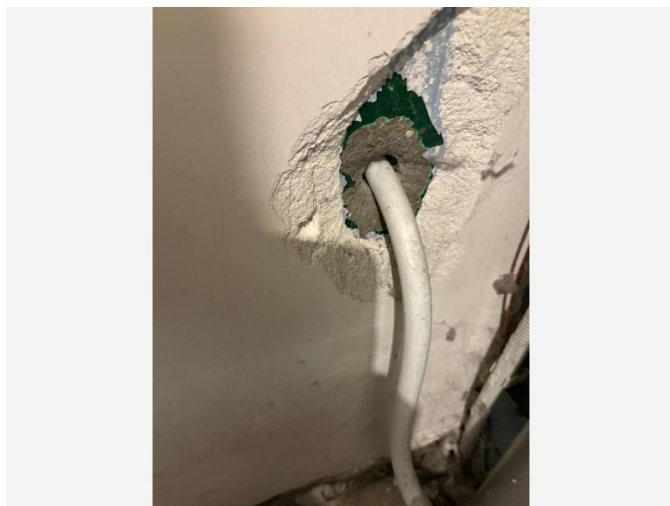
## Fiche 8: Pleisterwerk wanden

Geen asbest

| # | Type | Referentie | Resultaat |
|---|---|---|---|
| 8.1 | Mengmonster | 02 | Geen asbest |

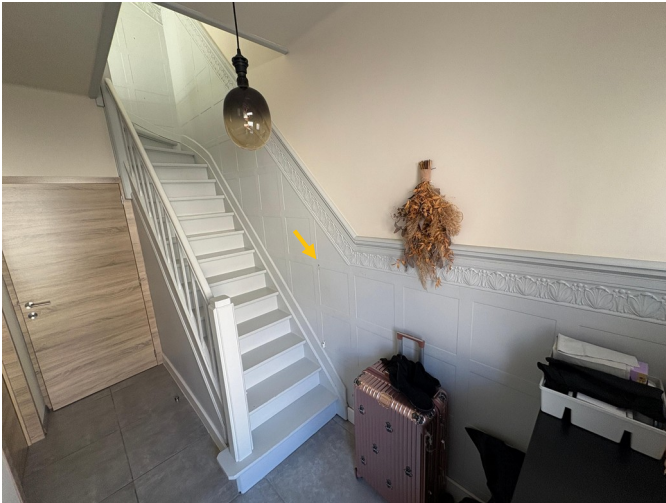
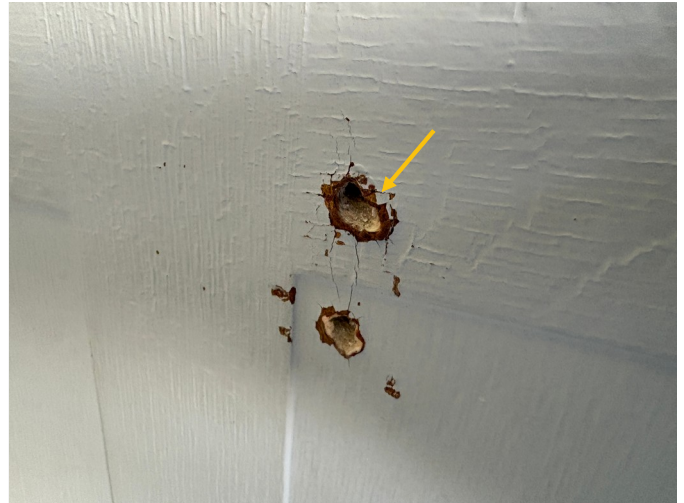
## Fiche 9: lambrisering gang

Geen asbest

| # | Type | Referentie | Resultaat |
|---|---|---|---|
| 9.1 | Puntmonster | 01 | Geen asbest |

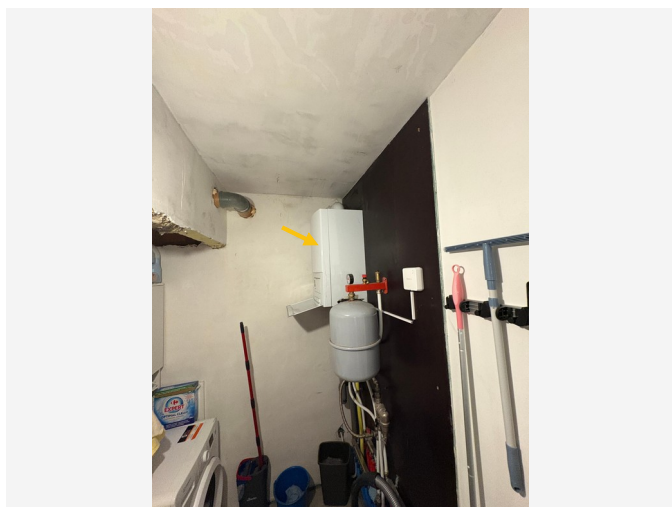
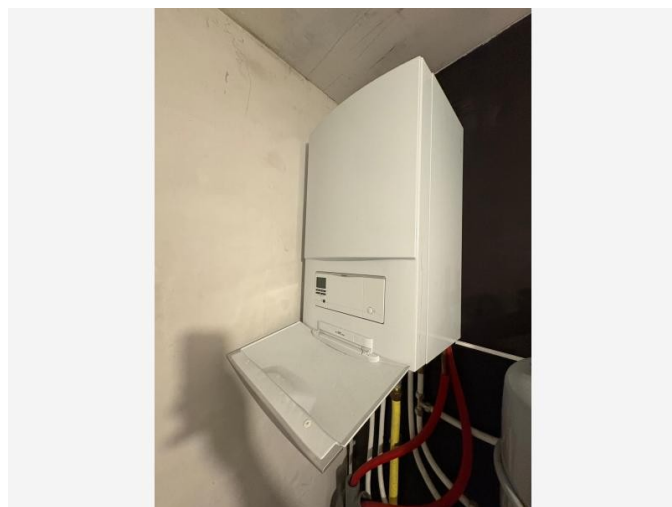
### Fiche 10: CV-brander (niet verdacht)

| Beschrijving | Notitie | Terug te vinden op plannen |
|---|---|---|
| Fiche 10: CV-brander (niet verdacht) | De recente CV-brander bevat geen asbestverdachte materialen. | Plan 1.4: gelijkvloers |

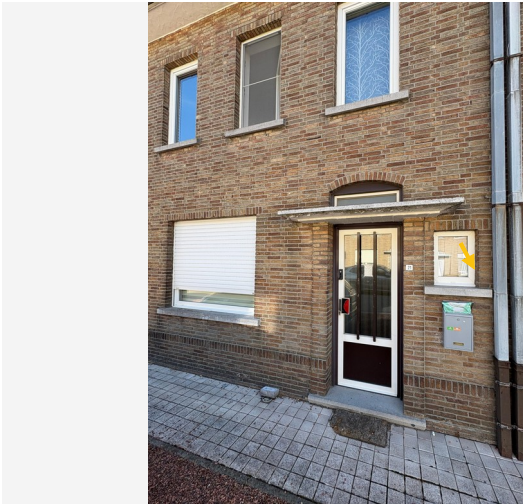
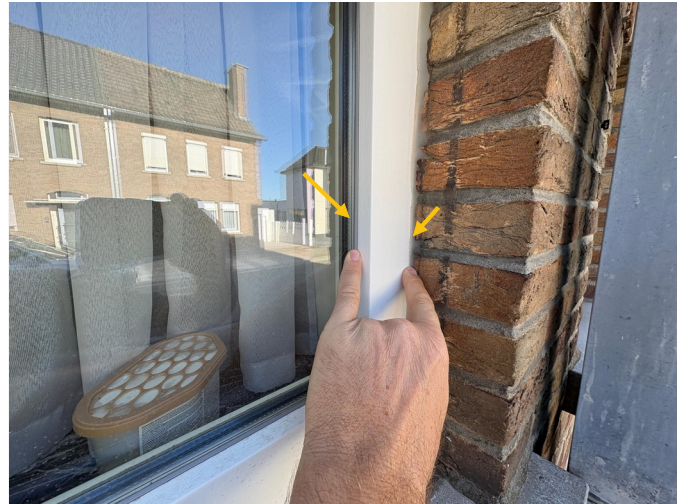
## Fiche 11: afdichting ramen

| Beschrijving | Notitie | Terug te vinden op plannen |
|---|---|---|
| Fiche 11: afdichting ramen | Er is geen asbestverdachte mastiek aanwezig: recente ramen en afkitting. | Plan 1.4: gelijkvloers<br>Plan 1.8: verdieping |

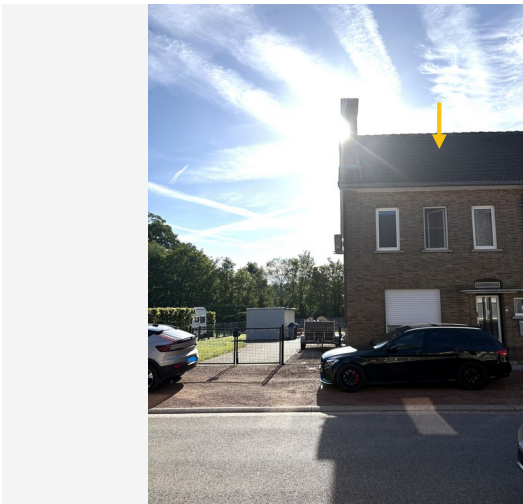
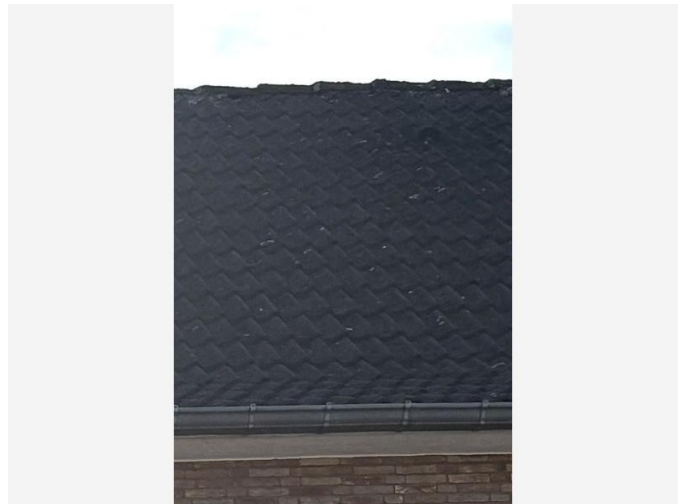
## Fiche 12: Dakbedekking in dakpannen (niet verdacht)

| Beschrijving | Notitie | Terug te vinden op plannen |
|---|---|---|
| Fiche 12: Dakbedekking in dakpannen (niet verdacht) | De dakbedekking is niet-asbestverdacht. | Plan 1.14: daken |

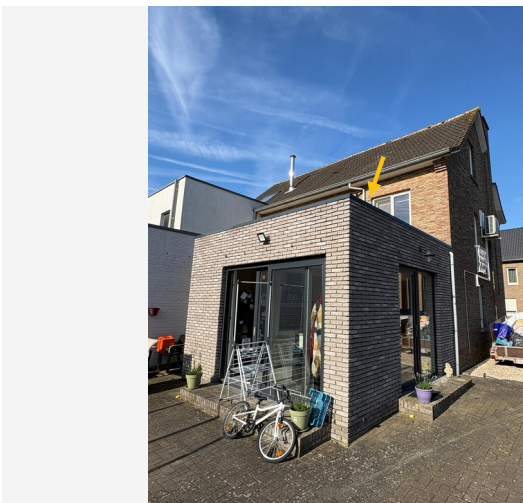
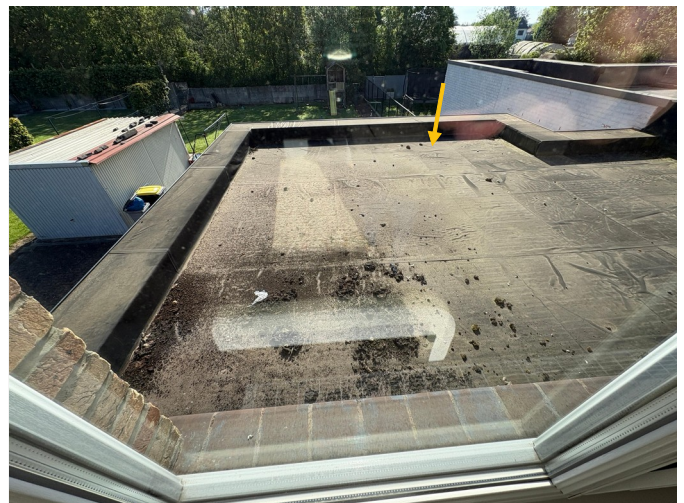
## Fiche 13: EPDM platdak

| Beschrijving | Notitie | Terug te vinden op plannen |
|---|---|---|
| Fiche 13: EPDM platdak | recent gebouwd (2021), zie bewijsdocument | Plan 1.14: daken |

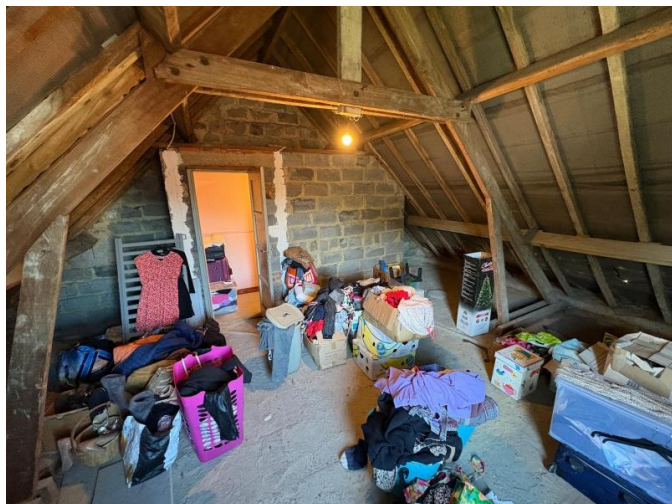
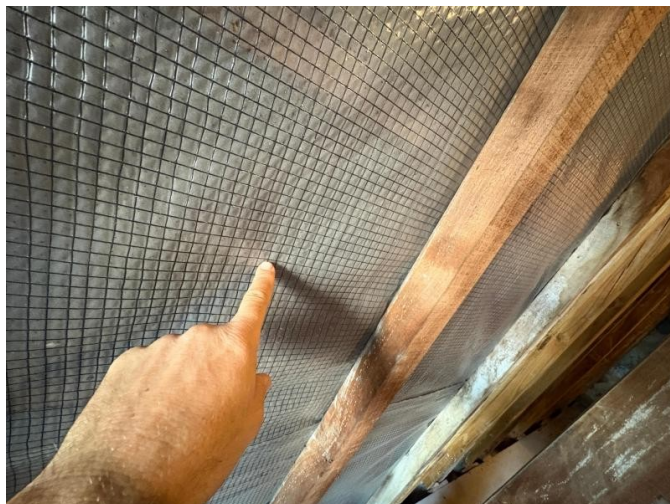
### Fiche 15: Onderdak

| Beschrijving | Notitie | Terug te vinden op plannen |
|---|---|---|
| Fiche 15: Onderdak | kunststof onderdak | - |
