Asbestinventarisatetest

Broekstraat 119, 3294 Diest

Attestnummer : 20251130-000089.000

Uitgegeven op : 30.11.2025

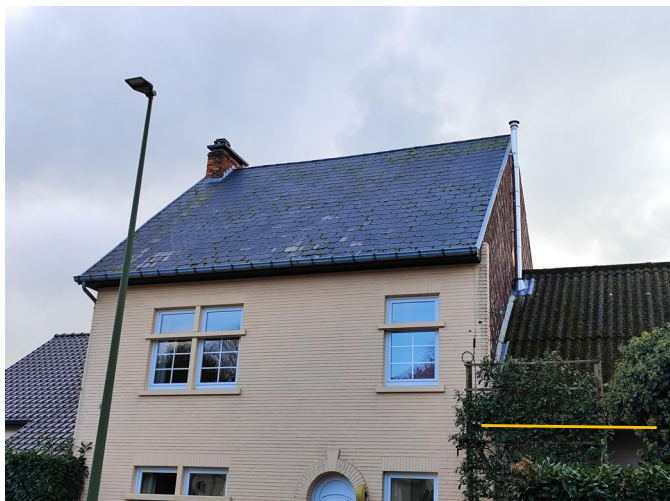
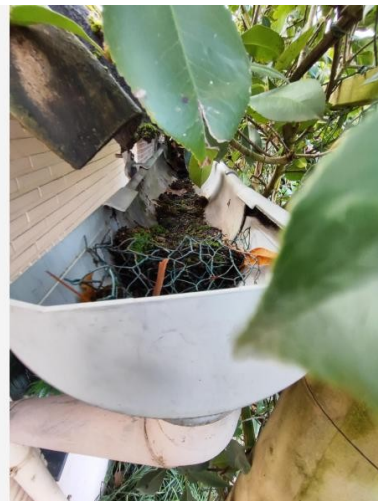
Fiche 1: Slib/sediment in dakgoten aan golfplaten dak

Asbestmateriaal - afvalstof

Het asbestmateriaal valt onder de mijlpaal van 2040.

Dringend verwijderen

Beschrijving	Slib/sediment in dakgoten aan golfplaten dak
Type afvalstof	Betreft resten (contaminatie) van verwerking of beschadiging
Type resten (contaminatie)	<ul style="list-style-type: none">• Stof, deeltjes < 4 mm, flinters, gruis (los, opliggend)
Besmette materialen	<ul style="list-style-type: none">• Sediment (dakgoot, afvoerbuï, regenwaterput, ...)
Bron van de resten	golfplaten op lager gelegen schuin dak rechts
Omgeving	Buiten
Primaire drager	Infrastructuur hemelwater (opvang en afvoer)
Gebondenheid resten	Niet hecht
Hoeveelheid (gewicht - aantal)	<ul style="list-style-type: none">• 2,00 kg - 1 stuk
Totaal gewicht	2,00 kg
Eenvoudig bereikbaar	Ja
Identificatiemethode	De asbestdeskundige beoordeelt het materiaal als asbestverdacht en dus asbesthoudend, en dit zonder monstername.

Hemelwater dat afspoelt van asbestcement daken of gevels kan asbestdeeltjes bevatten.

- Verwijder het asbestafval.
- Voer bijkomende staalname(s) uit.

- Eenvoudige handelingen: mag via doe-het-zelf of door werknemer(s) met opleidingsattest eenvoudige handelingen
Reinig de dakgoten om asbesthoudend sediment of slib te verwijderen.

Dit kan aanleiding geven tot blootstelling, gebruik standaard dragen van de nodige wegwerp beschermingsmiddelen FFP 3 masker , handschoenen en tyvec CAT III type 5-6

Voor verwijdering het slib extra bevochtigen of fixeren om stof te voorkomen , niet breken om stof te beperken .

Schep het mos in dubbel plastic zak , sluit dit luchtdicht af , en breng dit naar een erkend verwerker . Slib behoort tot niet hechtgebonden afval.

Reinig de dakgoot en het gebruikt materiaal met overvloedig water.

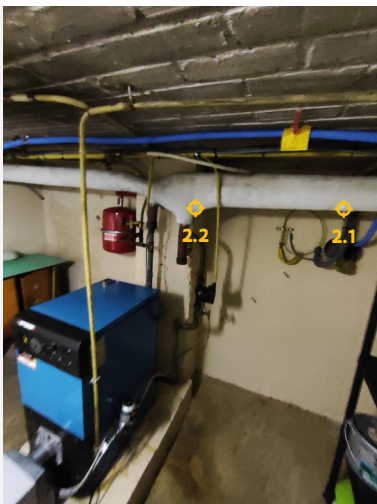
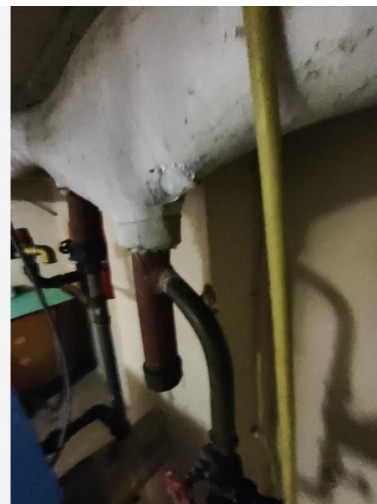
Het asbestmateriaal valt onder de mijlpaal van 2034.

Verwijderen

Activiteiten in een normaal gebruik die aanleiding kunnen geven tot blootstellingsrisico's

bij onderhoud (opgeleid personeel 8u basisopleiding is NIET bevoegd om losgebonden materiaal te verwijderen)

Verhoogd materiaalrisico en/of verhoogde kans op vezelvrijgave

Gebondenheid	Categorie 2: niet-hechtgebonden met matrix
Asbestsoort (vezeltype)	Alleen chrysotiel
Asbestconcentratie	Hoog ($\geq 50\%$)
Afschermingsgraad van het gehele materiaal	Geheel of deels (ook) vrij aan de binnenlucht
Toestand van het materiaal	Licht beschadigd, licht verweerd. Intact calciumsilicaatmateriaal of categorie III 'gebondenheid'

#	Type	Referentie	Resultaat
2.1	Mengmonster	4	Chrysotiel
2.2	Mengmonster	5	Chrysotiel

Beschrijving	Leidingisolatie in de kelder
Omgeving	Binnen
Primaire drager	HVAC infrastructuur en uitrusting
Asbestmateriaal	In-situ afwerkingslagen - Thermische isolatie
Bindmiddel van asbestmateriaal	Gips - kalk
Gebondenheid op basis van bindmiddel	Niet-hechtgebonden
Hoeveelheid (lengte - omtrek - dikte - aantal)	<ul style="list-style-type: none"> • 14,00 m - 60,00 cm - 20,00 cm - 1 stuk • 3,50 m - 60,00 cm - 20,00 cm - 1 stuk
Totaal volume	2,10 m ³
Eenvoudig bereikbaar	Ja
Bevestigingswijze	<ul style="list-style-type: none"> • Verlijmd, ingegoten, versmeerd
Identificatiemethode	Een monstername door de asbestdeskundige met laboanalyse door een asbestlabo.
Destructieve handeling voor identificatie	Nee
Opmerking	<p>Staalname 4: rechte stukken</p> <p>Staalname 5: bochten</p> <p>De vermelde lengtes, omtrekken en diktes betreffen een bereedeneerde schatting. Er worden geen rechten verleend aan deze lengtes, omtrekken en diktes . De dikte is een schatting die voorkomt uit de monsterplaatsen en is daarom niet altijd representatief.</p> <p>Er werden mengmonsters genomen volgens de richtlijnen van het inspectieprotocol.</p> <p>Er kunnen bijkomende stalen genomen worden om bepaalde zones uit te sluiten</p>

- Scherm in afwachting van verwijdering het asbestmateriaal af van luchtstromingen en verstoring: bijvoorbeeld door het te verpakken, te fixeren, af te dekken, signalisatie - afbakening aan te brengen, ...

- Hermetische zone (erkend asbestverwijderaars)
Toepassing mag niet door doe-het-zelf of opgeleid aannemer 8 basis asbest verwijderd worden!

HZ Erkend asbestverwijderaars : Gipsisolatie wordt losgesneden van dragermateriaal (leiding), asbesthoudend gips zal gemakkelijk verbrossen en is losgebonden. Om geen asbestvezels te verspreiden naar de omgeving, dient dit in hermetische zone verwijderd te worden.

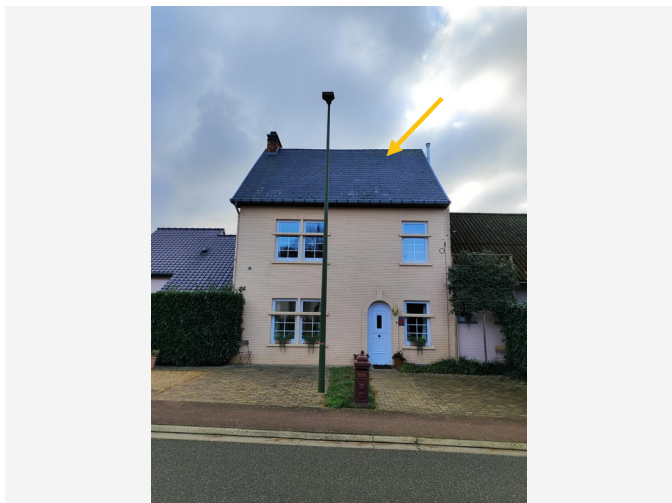
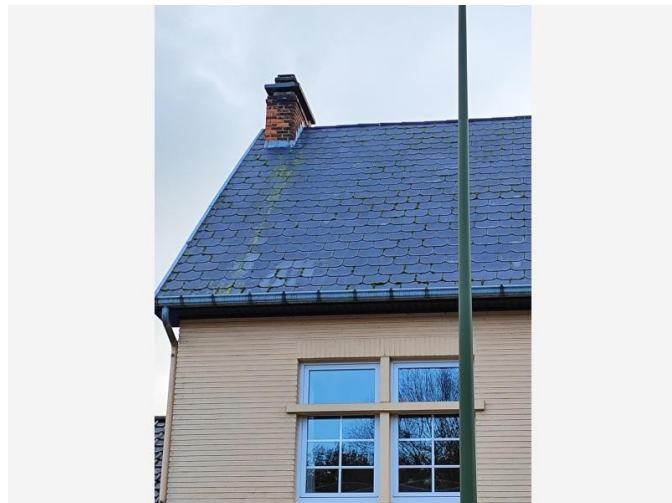
Fiche 3: Dakleien hoofddak (zonder staalname > 3,5m hoog, maar zichtbaar).

Asbestmateriaal

Het asbestmateriaal valt onder de mijlpaal van 2034.

Verwijderen

Beschrijving	Dakleien hoofddak (zonder staalname > 3,5m hoog, maar zichtbaar).
Omgeving	Buiten
Primaire drager	Schuin dak
Asbestmateriaal	Dak- en gevelbekleding - Lei, shingle
Bindmiddel van asbestmateriaal	Cement
Gebondenheid op basis van bindmiddel	Hecht
Hoeveelheid (oppervlakte - aantal)	<ul style="list-style-type: none">• 80,00 m² - 1 stuk
Totale oppervlakte	80,00 m ²
Eenvoudig bereikbaar	Ja
Bevestigingswijze	<ul style="list-style-type: none">• Geklemd• Genageld, geniet
Identificatiemethode	<p>De asbestdeskundige beoordeelt het materiaal als asbestverdacht en dus asbesthoudend, en dit zonder monstername.</p> <p>Motivatie: Er is een onderzoeksbeperking die monstername verhindert; De ruimte of het materiaal bevindt zich hoger dan 3,5 meter vanaf een vaste ondergrond.</p>
Destructieve handeling voor identificatie	Nee
Opmerking	<p>De leien waren niet bereikbaar (geen dakvenster / hoogte > 3,50m) en er kon bijgevolg geen staal genomen worden om uit te sluiten dat deze asbestverdachte toepassing niet-asbesthoudend is. Het is aangewezen om bijkomend onderzoek uit te voeren bij renovatiewerken. Er kan een stelling geplaatst worden .</p> <p>De vermelde oppervlaktes, diktes en volumes betreffen een beredeneerde schatting. Er worden geen rechten verleend aan deze oppervlaktes/diktes/volumes.</p>

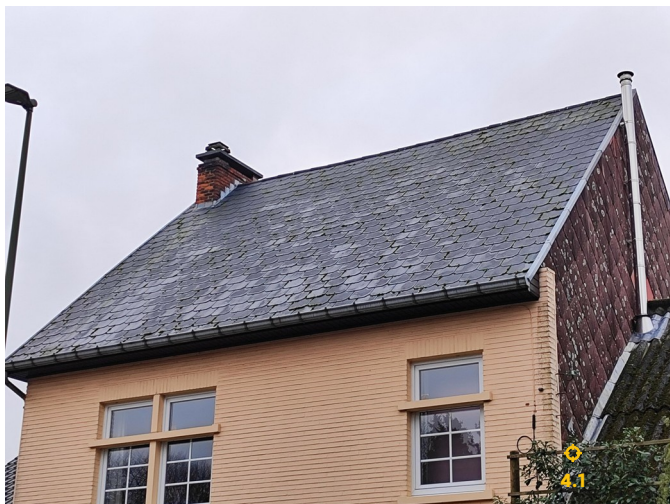
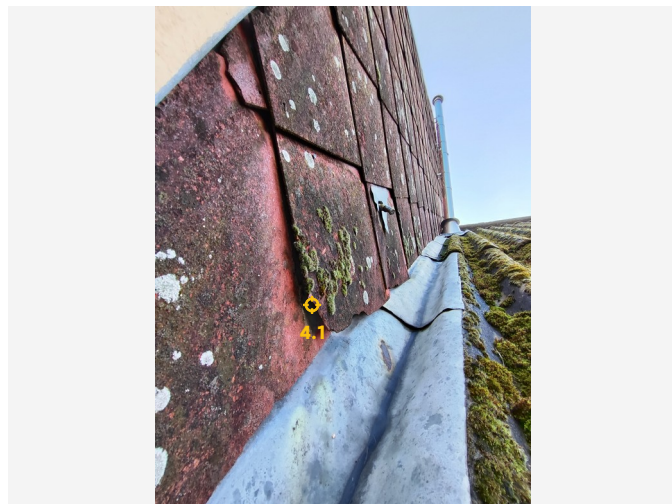
Beschrijving	Rode gevelleien rechts
Omgeving	Buiten
Primaire drager	Wand buitenschil
Asbestmateriaal	Dak- en gevelbekleding - Lei, shingle
Bindmiddel van asbestmateriaal	Cement
Gebondenheid op basis van bindmiddel	Hecht
Hoeveelheid (oppervlakte - aantal)	<ul style="list-style-type: none">• 30,00 m² - 1 stuk
Totale oppervlakte	30,00 m ²
Eenvoudig bereikbaar	Ja
Bevestigingswijze	<ul style="list-style-type: none">• Geklemd
Identificatiemethode	Een monstername door de asbestdeskundige met laboanalyse door een asbestlabo.
Destructieve handeling voor identificatie	Nee
Opmerking	<p>Er werd een staal genomen aan een uitstekend stuk waardoor de waterdichtheid van de dakbedekking niet in het gedrang komt.</p> <p>De vermelde oppervlaktes, diktes en volumes betreffen een beredeneerde schatting. Er worden geen rechten verleend aan deze oppervlaktes/diktes/volumes.</p>

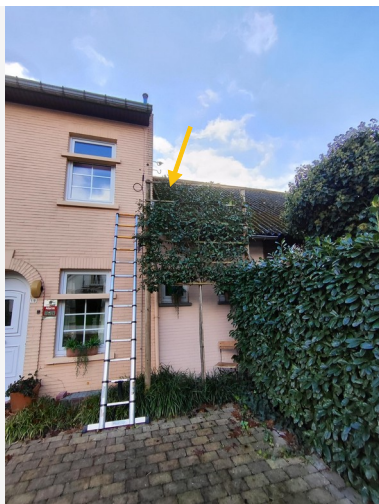
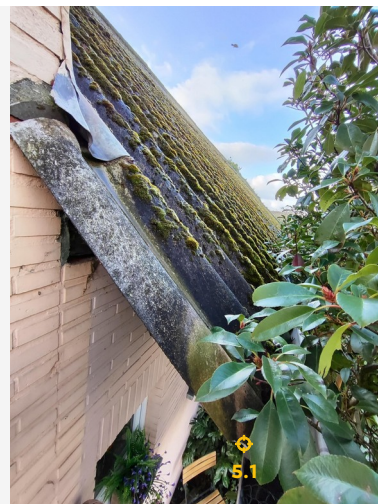
Beschrijving	Golfplaten op lager schuin dak rechts
Omgeving	Buiten
Primaire drager	Schuin dak
Asbestmateriaal	Dak- en gevelbekleding - Golfplaat
Bindmiddel van asbestmateriaal	Cement
Gebondenheid op basis van bindmiddel	Hecht
Hoeveelheid (oppervlakte - aantal)	<ul style="list-style-type: none">• 30,00 m² - 1 stuk
Totale oppervlakte	30,00 m ²
Eenvoudig bereikbaar	Ja
Bevestigingswijze	<ul style="list-style-type: none">• Geschroefd
Identificatiemethode	Een monstername door de asbestdeskundige met laboanalyse door een asbestlabo.
Destructieve handeling voor identificatie	Nee
Opmerking	<p>Er werd een staal genomen aan een uitstekend stuk waardoor de waterdichtheid van de dakbedekking niet in het gedrang komt.</p> <p>De vermelde oppervlaktes, diktes en volumes betreffen een beredeneerde schatting. Er worden geen rechten verleend aan deze oppervlaktes/diktes/volumes.</p>

Indien mogelijk de ondervloer afdekken , golfplaten voorzichtig verwijderen, extra fixeren, niet breken , niet gooien, onmiddellijk verpakken of voorzichtig in container met asbest bag plaatsen. Voldoende benevelen/bevochtigen tijdens de duur van de werken. Indien golfplaten in slechte staat zijn en kans bestaat op breken : Eenvoudige handeling opgeleid personeel , alle werknemer(s) moeten wel beschikken over een opleidingsattest eenvoudige handelingen 8u

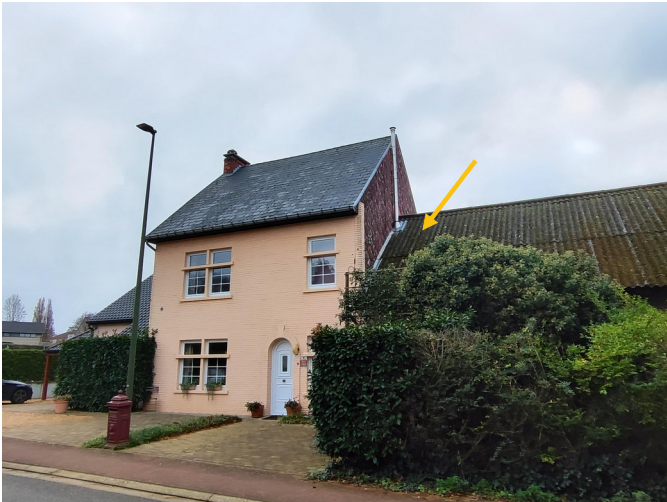
Fiche 8: Onderdak lager gelegen schuin dak rechts: niet vast te stellen.

Beperking

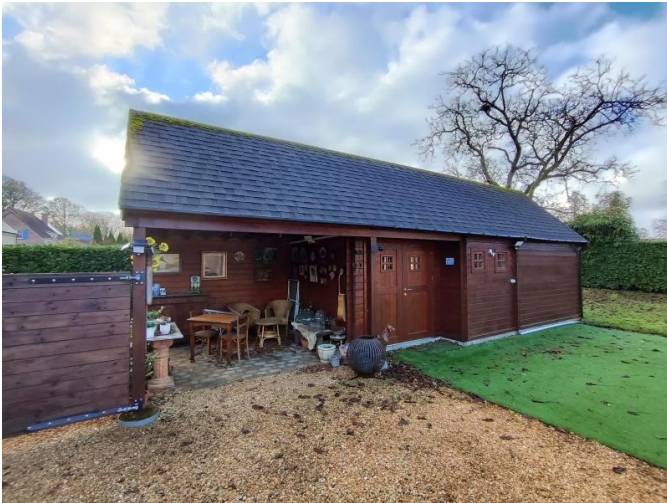
Opmerking	Het tuinhuis werd geplaatst of aangekocht in december 2018. De werken werden uitgevoerd door LSB blokhutten, Zandbergen 109, 2480 Dessel. Factuurnummer: 20180909. Zie bewijsfactuur bij bewijsdocumenten in bijlage.
------------------	---

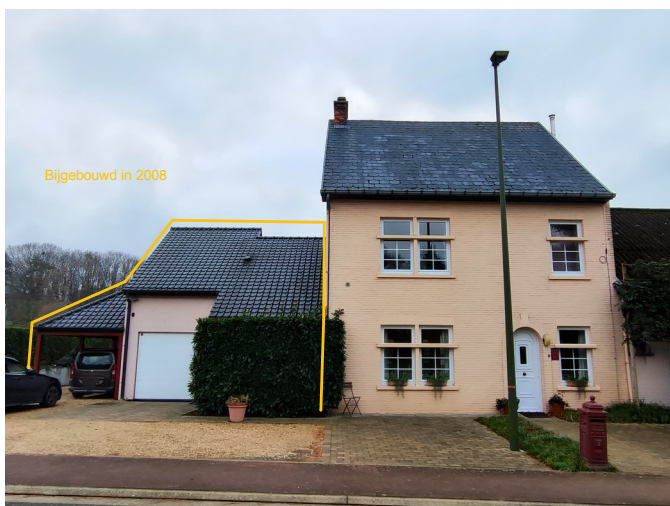
Opmerking	De aanbouw links werd in 2008 bijgeplaatst aan de bestaande woning. Zie contract/plannen met het architectenbureau (architectenburo Princen bvba, Dorpsstraat 14, 3294 Diest), proces-verbaal van overdracht van de coördinatie-instrumenten (bij oplevering van de werken), post interventie dossier, meetstaten, Epb aangifte, factuur veiligheidscoördinatie, facturen aannemers, bestek, ... bij bewijsfoto's in bijlage.
------------------	---

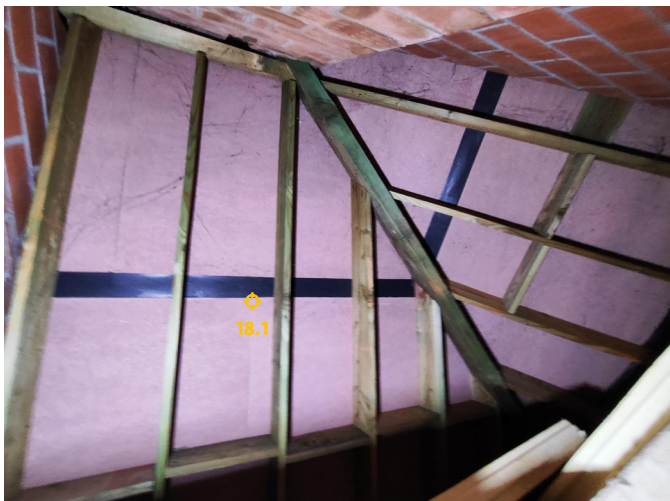
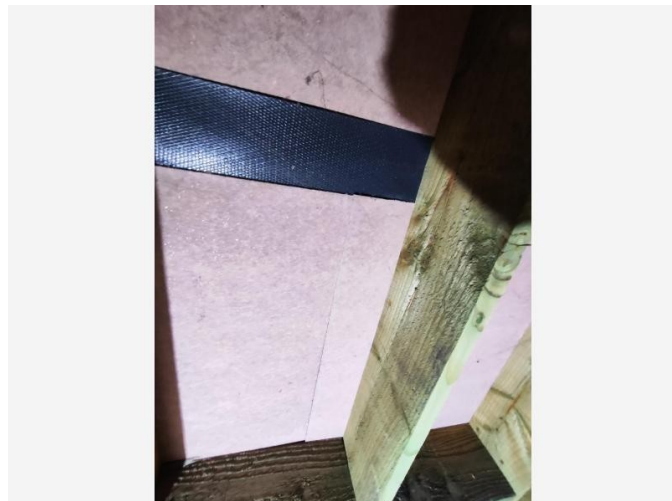
Fiche 18: Onderdakplaten type Menuiserite aanbouw rechts (2008)

Geen asbest

Beschrijving	Onderdakplaten type Menuiserite aanbouw rechts (2008)
Omgeving	Binnen
Primaire drager	Schuin dak
Bindmiddel van materiaal	Cement
Gebondenheid op basis van bindmiddel	Hecht
Hoeveelheid (oppervlakte - dikte - aantal)	• 130,00 m ² - 0,30 cm - 1 stuk
Totaal volume	0,39 m ³
Identificatiemethode	Een monstername door de asbestdeskundige met laboanalyse door een asbestlabo.
Destructieve handeling voor identificatie	Nee
Opmerking	<p>De aanbouw rechts werd geplaatst in 2008, er zijn allerlei documenten bij bewijsfoto's in bijlage die dit staven (architect, EPB verslag, facturen, plannen, ...) Toch omdat het over Menuiserite onderdakplaten gaat, werden deze voor de zekerheid toch bemonsterd.</p> <p>De vermelde oppervlaktes, diktes en volumes betreffen een beredeneerde schatting. Er worden geen rechten verleend aan deze oppervlaktes/diktes/volumes.</p>

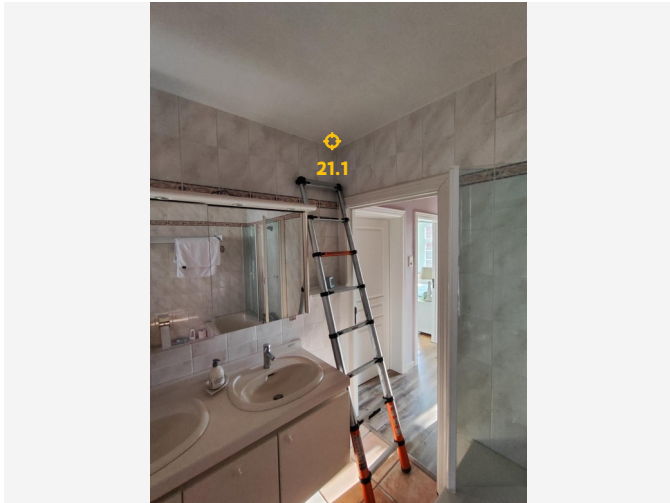
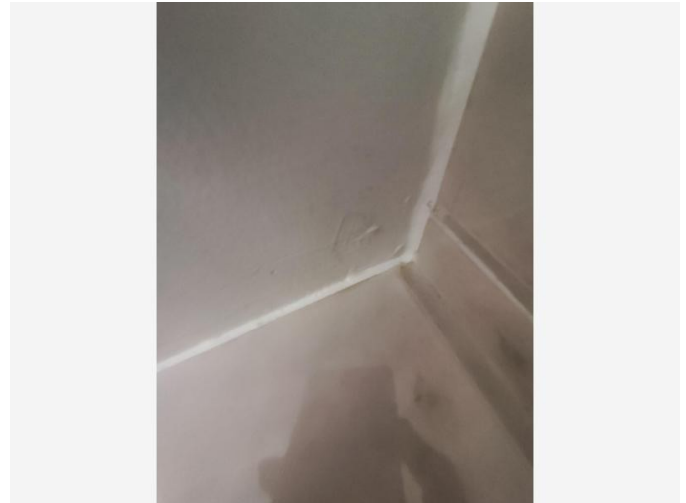
Fiche 21: Pleisterwerk plafond

Geen asbest

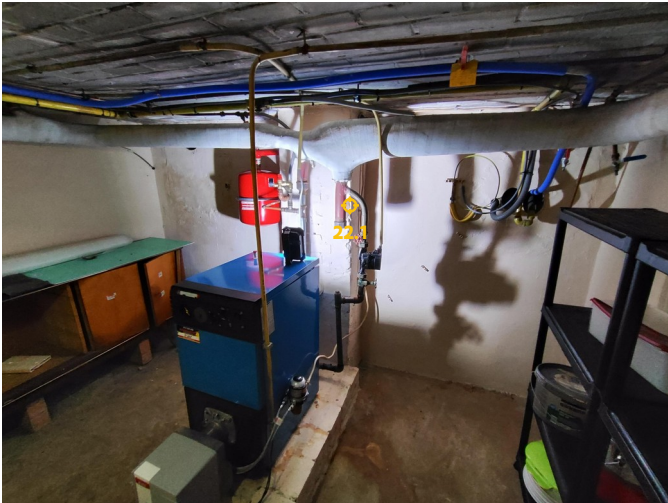
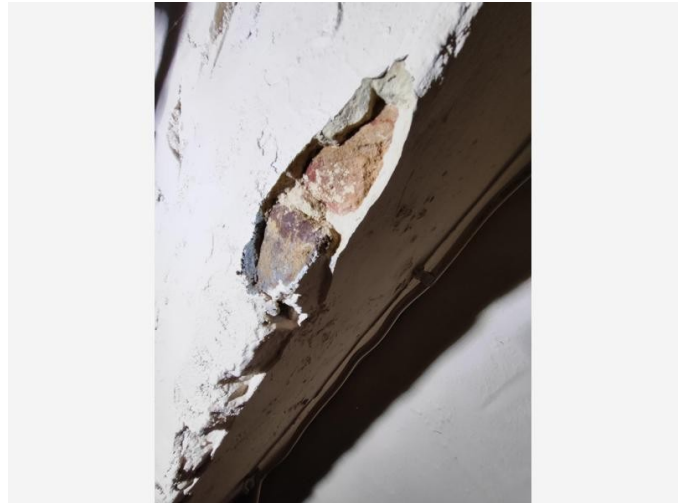
Fiche 22: Muurcementering kelder

Geen asbest

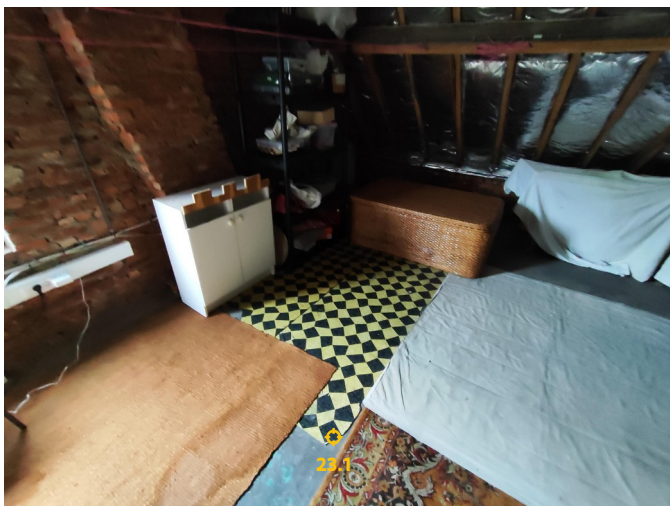
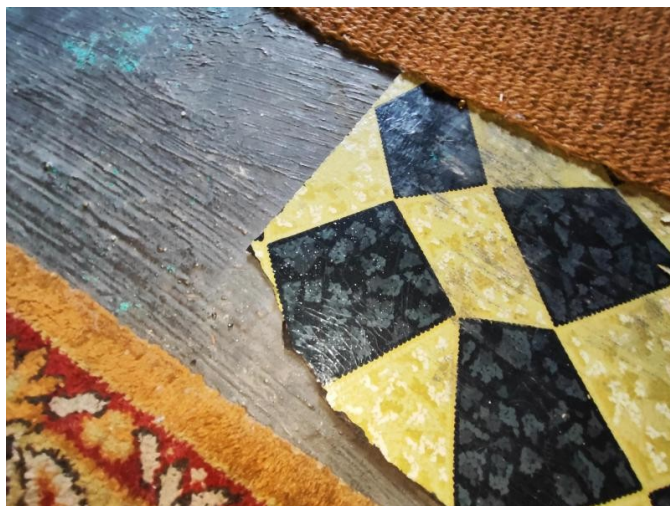
Fiche 23: Losse vinyl op zolder

Geen asbest

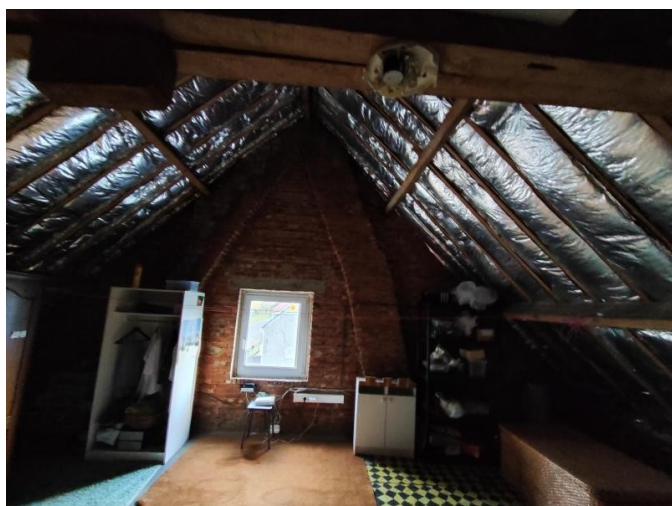
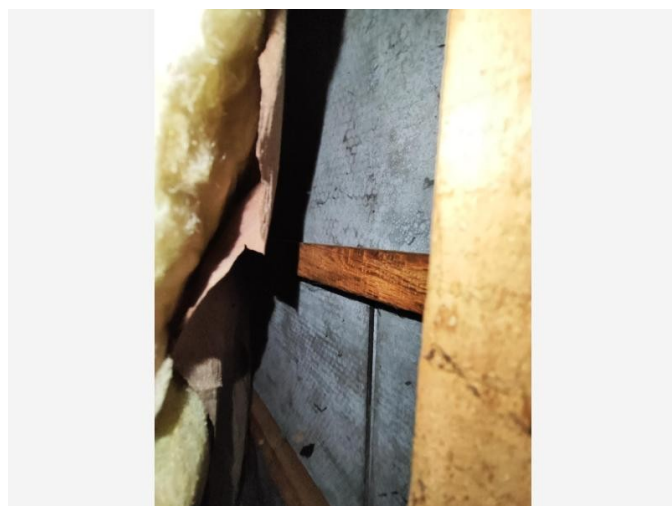
Beschrijving	Notitie	Terug te vinden op plannen
Fiche 24: Onderdak hoofddak woning	Het onderdak van het hoofddak van de woning kon gecontroleerd worden op de zolder (2de verdiep), de onderkant van de dakleien zijn zichtbaar achter de minerale wol.	Plan 1.14: Zolder
Fiche 25: Mastiek op- en rond schrijnwerk: niet verdacht (visueel vastgesteld)	De mastiek op- en rond het schrijnwerk van de woning werd gecontroleerd en als niet-asbesthoudend beschouwd. (zacht en elastisch)	-
