# Asbestinventarisatetest

Vogelzangstraat 17, 2222 Heist-op-den-Berg

Attestnummer : 20260527-000229.000

Uitgegeven op : 27.05.2026

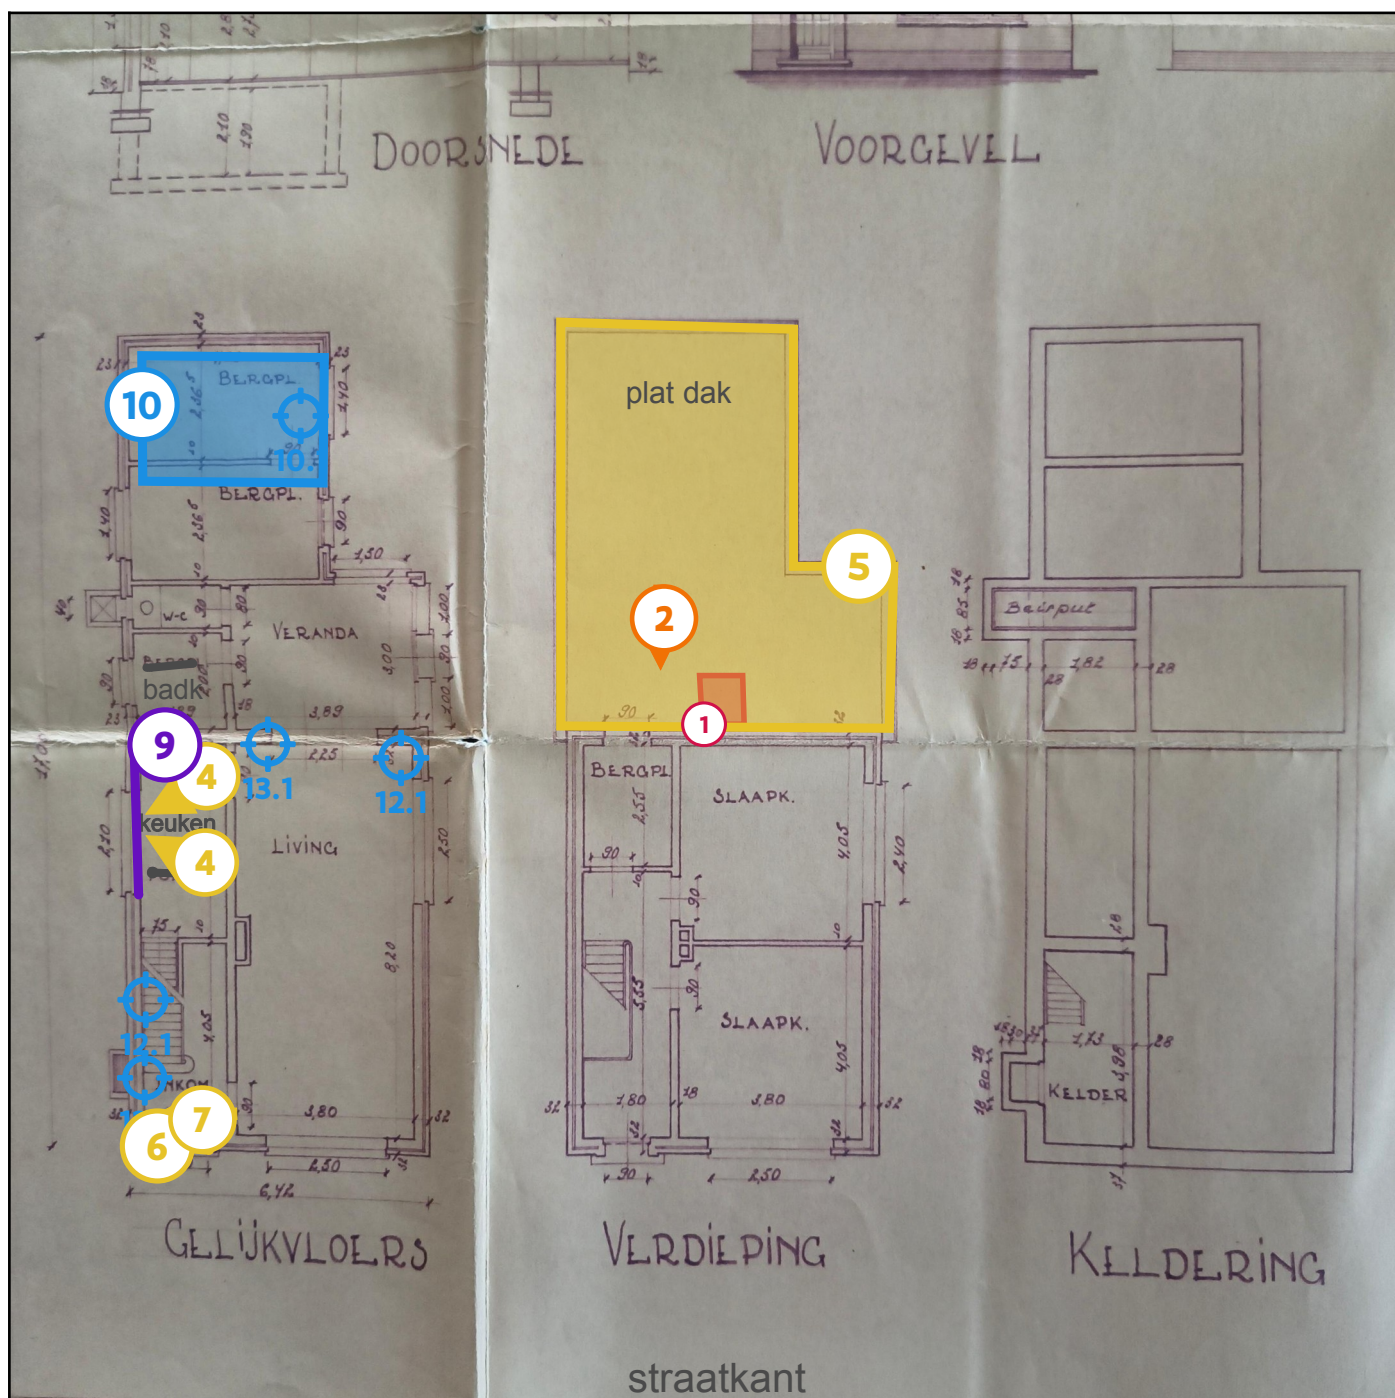
# Plan 1.1: Kelder t.e.m. 1ste verdieping

Beschrijving	Type	Actie
1. Golfplaat	Asbestmateriaal	<b>Dringend verwijderen</b>
2. Rookgaskanaal	Asbestmateriaal	<b>Verwijderen</b>

4. Antidreunplaten	Asbestmateriaal	Zorgvuldig beheren
5. Roofing	Asbestmateriaal	Zorgvuldig beheren
6. Afdichtingsmateriaal (mastiek) aan glas/kader	Asbestmateriaal	Zorgvuldig beheren
7. Bakeliet meter/schakelmateriaal	Asbestmateriaal	Zorgvuldig beheren
9. Tegellijm	Advies	-
10. Vloerzeil	Geen asbest	-
10.1 Code: M03	Puntmonster	-
12. Pleisterwerk plafonds	Geen asbest	-
12.1 Code: M02	Mengmonster	-
13. Pleisterwerk muren	Geen asbest	-
13.1 Code: M01	Mengmonster	-

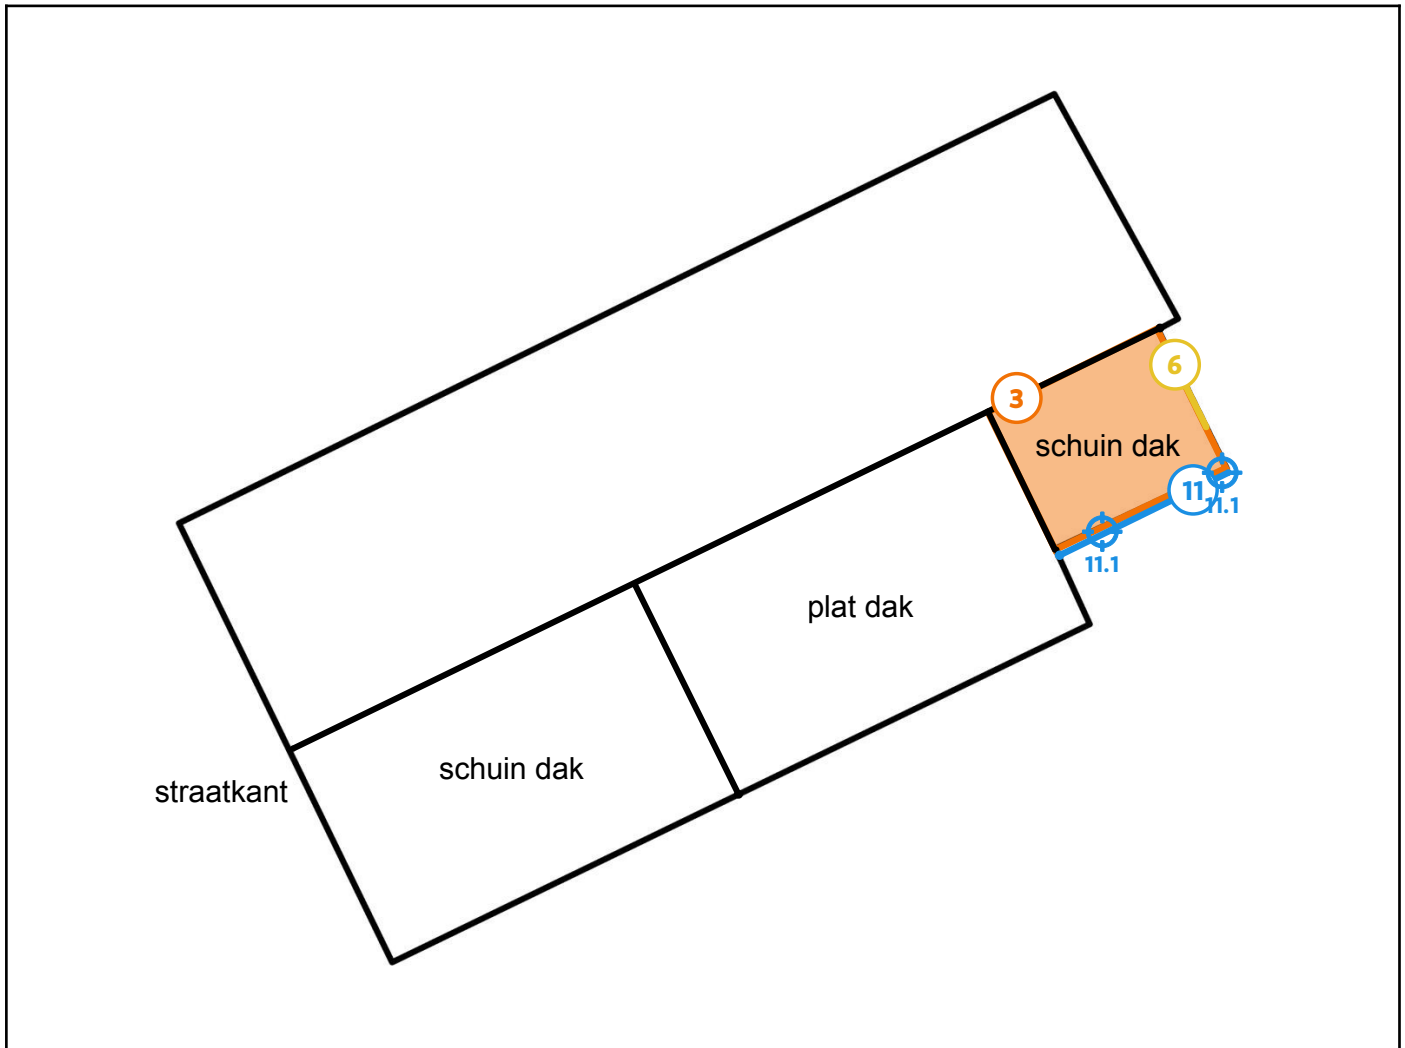
## Plan 1.2: Buitenschil

Beschrijving	Type	Actie
3. Golfplaten	Asbestmateriaal	Verwijderen
6. Afdichtingsmateriaal (mastiek) aan glas/kader	Asbestmateriaal	Zorgvuldig beheren
11. Cementering	Geen asbest	-
11.1 Code: M04	Mengmonster	-

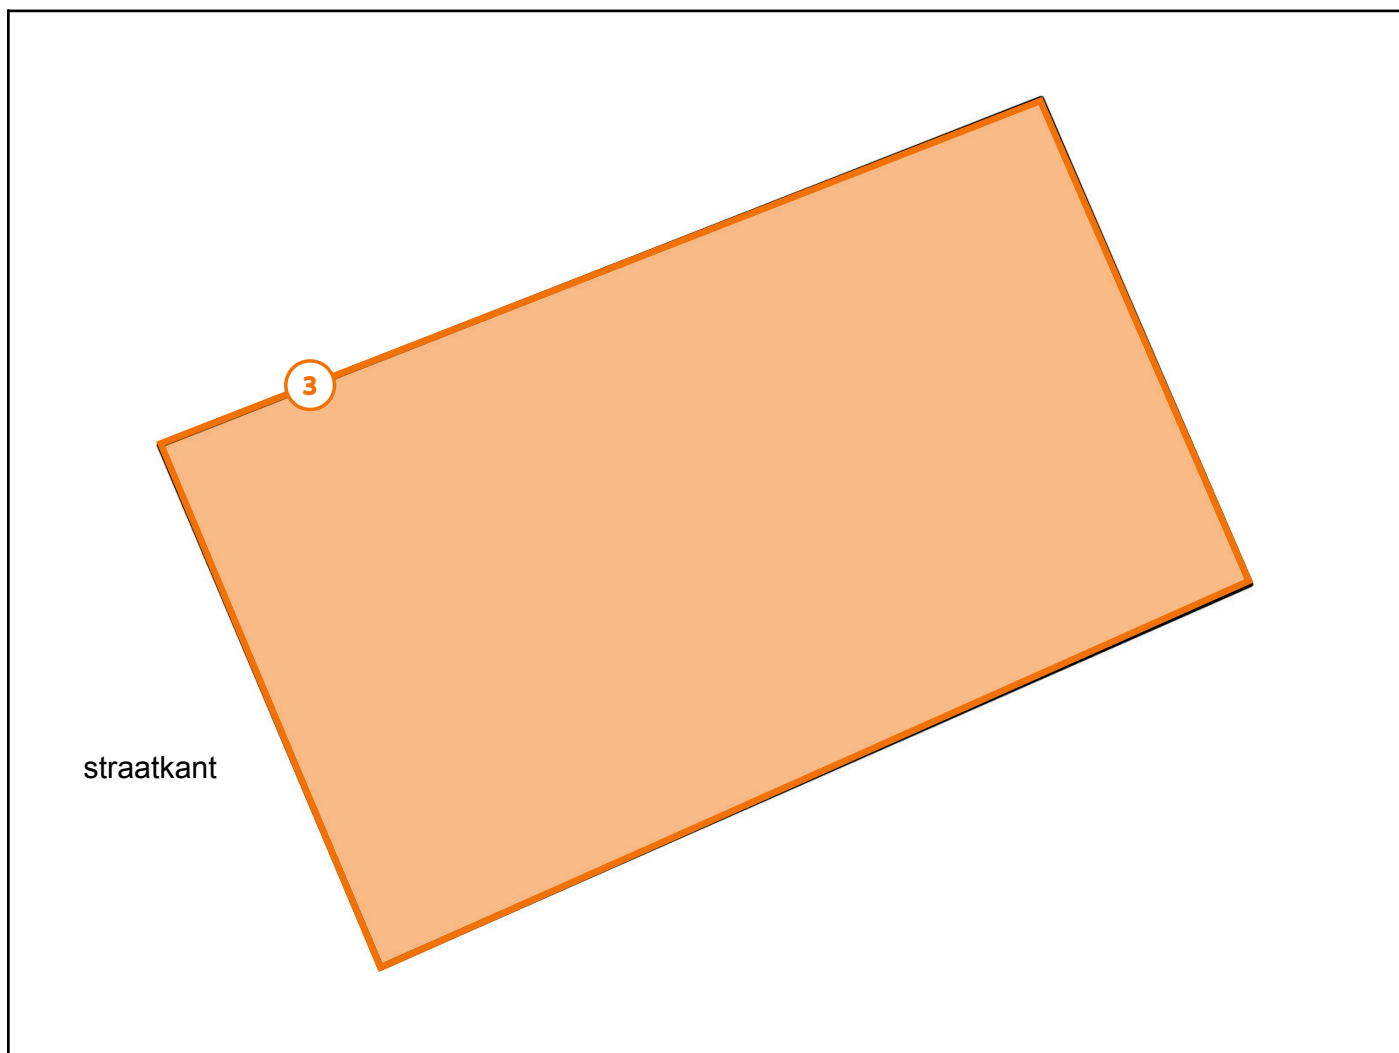
## Plan 2.1: Garage

Beschrijving	Type	Actie
3. Golfplaten	Asbestmateriaal	<a href="#">Verwijderen</a>

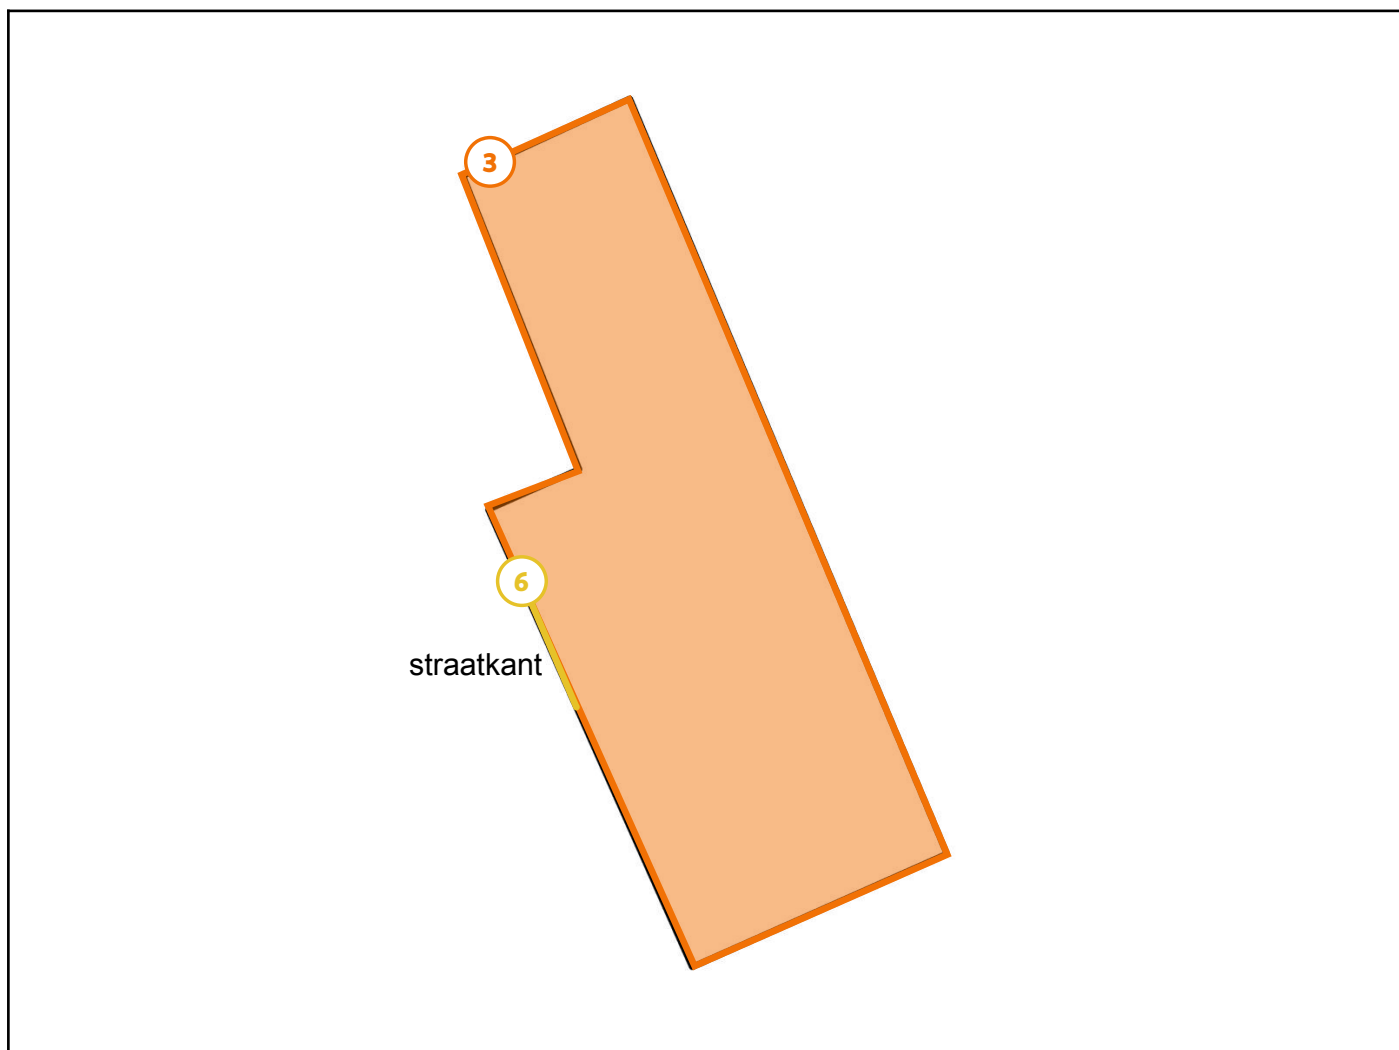
## Plan 3.1: Tuinhuis

Beschrijving	Type	Actie
3. Golfplaten	Asbestmateriaal	Verwijderen
6. Afdichtingsmateriaal (mastiek) aan glas/kader	Asbestmateriaal	Zorgvuldig beheren

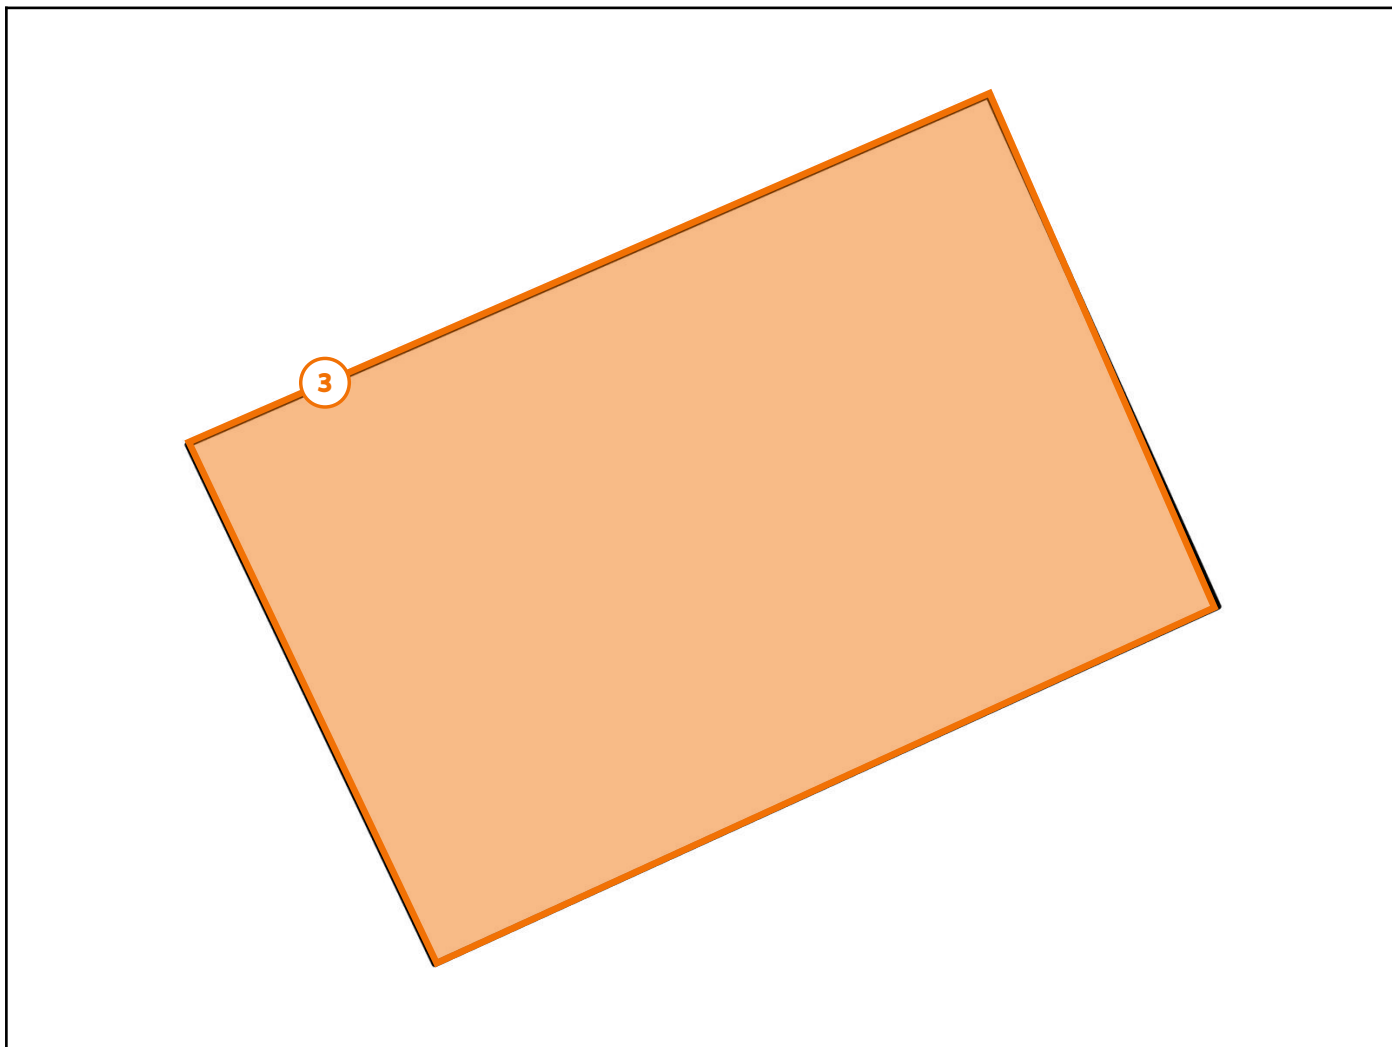
## Plan 4.1: Constructie

Beschrijving	Type	Actie
3. Golfplaten	Asbestmateriaal	<a href="#">Verwijderen</a>

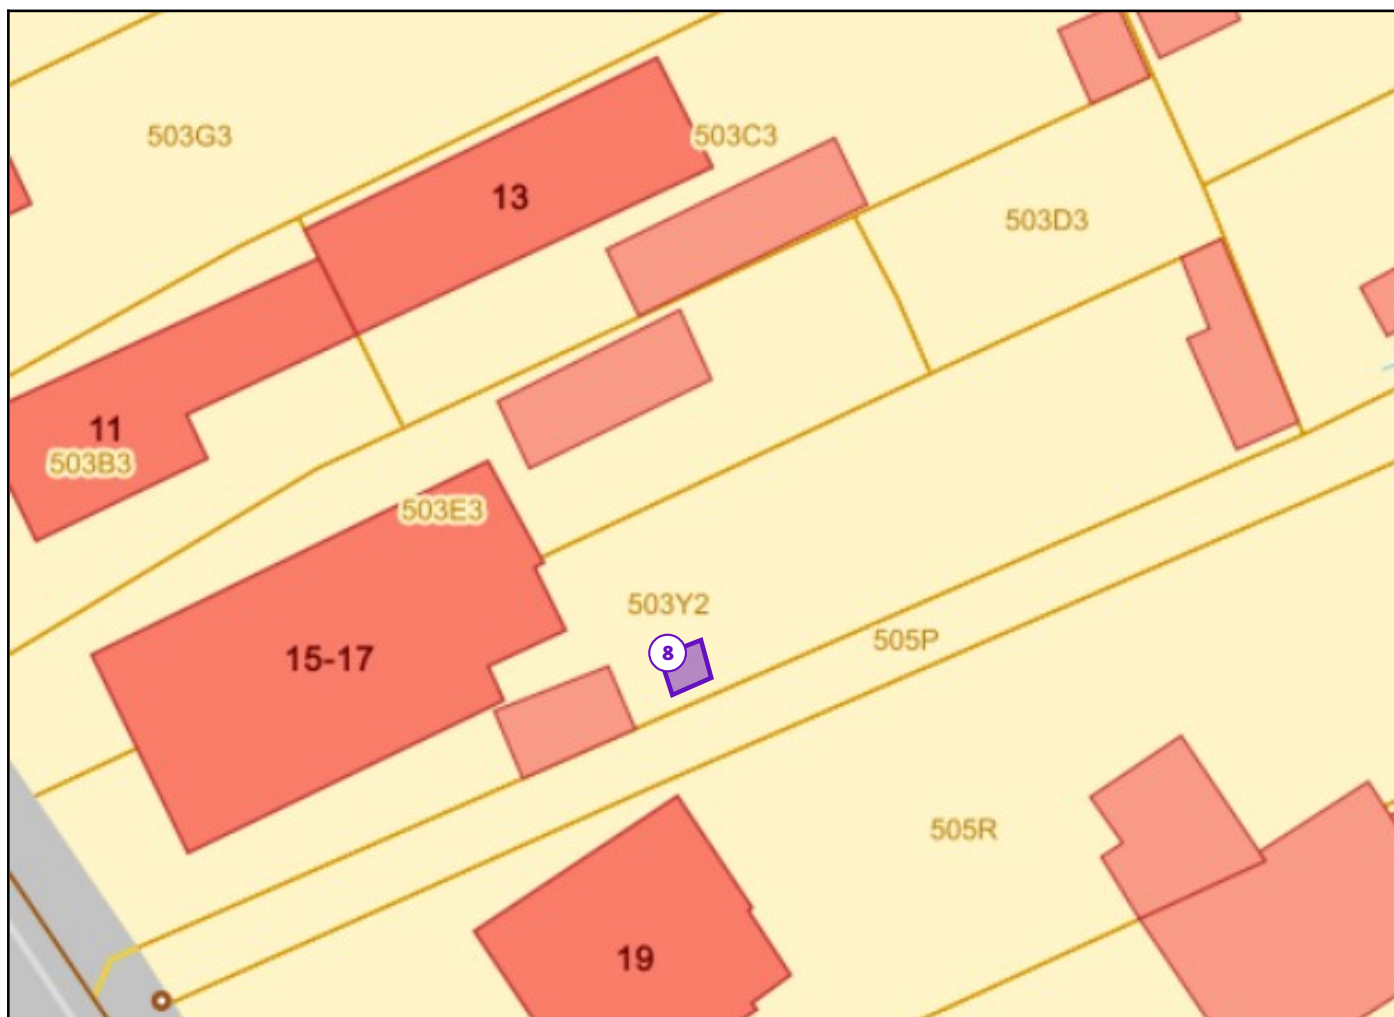
## Plan 5.1: Vaststellingen buiten de constructies

Beschrijving	Type	Actie
8. Mazouttank	Advies	-

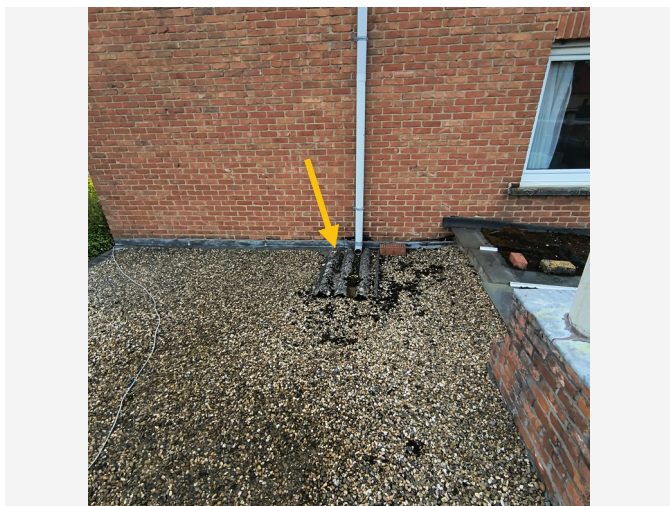
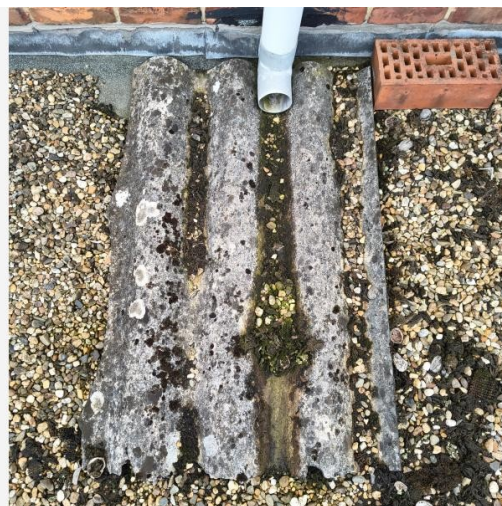
Het asbestmateriaal valt onder de mijlpaal van 2040.

**Dringend verwijderen**

Beschrijving	Golfplaat
Type afvalstof	Betreft stock-voorraad of gedemonteerde asbestmaterialen
Aanwezige resten	Geen resten aanwezig
Omgeving	Buiten
Primaire drager	Plat dak
Asbestmaterialen	<ul style="list-style-type: none"><li>Dak- en gevelbekleding - Golfplaat</li></ul>
Bindmiddel van asbestmateriaal	Cement
Gebondenheid op basis van bindmiddel	Hecht
Hoeveelheid (gewicht - aantal)	<ul style="list-style-type: none"><li>5,00 kg - 1 stuk</li></ul>
Totaal gewicht	5,00 kg
Eenvoudig bereikbaar	Ja
Identificatiemethode	De asbestdeskundige beoordeelt het materiaal als asbestverdacht en dus asbesthoudend, en dit zonder monsternamen.

- Verwijder het asbestafval.
- Voer bijkomende staalname(s) uit.

- Eenvoudige handelingen: mag via doe-het-zelf of door werknemer(s) met opleidingsattest eenvoudige handelingen  
U mag deze asbesttoepassing zelf verwijderen in zijn geheel zonder het materiaal te beschadigen. Fixeer het materiaal bij verwijdering en zorg dat het dubbel wordt verpakt. Maak gebruik van de nodige veiligheidsvoorzieningen (o.a. wegwerpoverall, FFP3-masker, handschoenen, overschoenen, ...). Informeer u onderaan dit attest in het hoofdstuk "Toelichting" en raadpleeg de website van OVAM: <https://ovam.vlaanderen.be/voorzorgsmaatregelen-bij-asbestverwijdering>

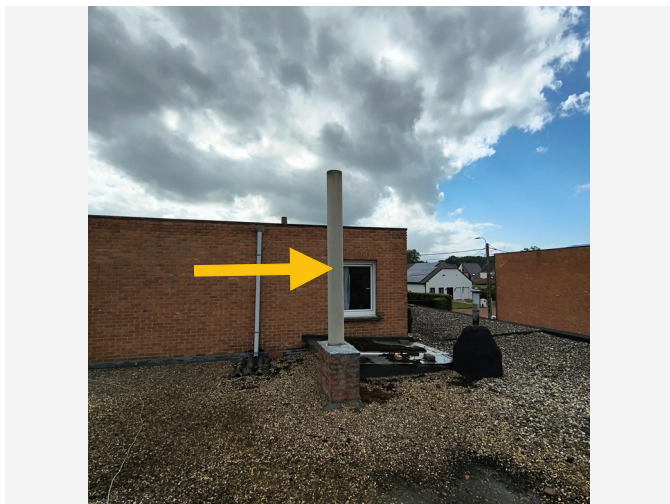
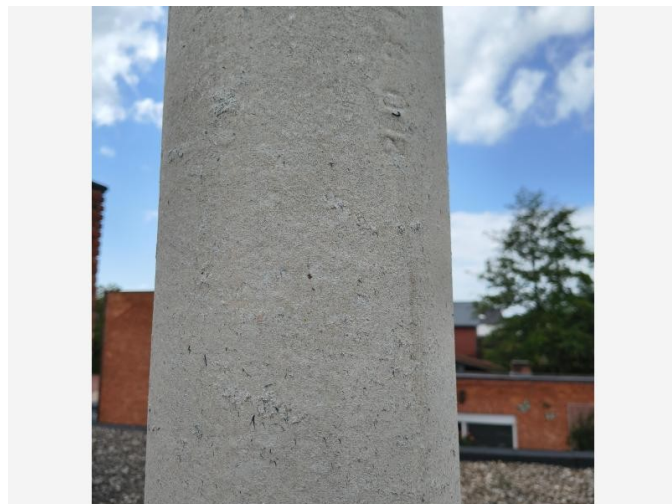
Het asbestmateriaal valt onder de mijlpaal van 2034.

**Verwijderen**

Eindbeoordeling materiaalrisico	Laag materiaalrisico en/of verlaagde kans op vezelvrijgave
---------------------------------	--

Gebondenheid	Categorie 1: hechtgebonden in oorsprong
Asbestsoort (vezeltype)	Crocidoliet aanwezig
Asbestconcentratie	Laag (< 50%)
Afschermingsgraad van het gehele materiaal	Geheel of deels vrij aan de buitenlucht, maar geen contact met binnenlucht
Toestand van het materiaal	Licht beschadigd, licht verweerd. Intacte calciumsilicaatplaat of materiaal met categorie 3-gebondenheid

Beschrijving	Rookgaskanaal
Omgeving	Buiten
Primaire drager	HVAC infrastructuur en uitrusting
Asbestmateriaal	Rookgaskanaal
Bindmiddel van asbestmateriaal	Cement
Gebondenheid op basis van bindmiddel	Hecht
Hoeveelheid (lengte - omtrek - dikte - aantal)	<ul style="list-style-type: none"><li>• 3,00 m - 20,00 cm - 1,00 cm - 1 stuk</li></ul>
Totaal volume	0,006 m <sup>3</sup>
Eenvoudig bereikbaar	Ja
Bevestigingswijze	<ul style="list-style-type: none"><li>• Verlijmd, ingegoten, versmeerd</li></ul>
Identificatiemethode	<p>De asbestdeskundige beoordeelt het materiaal als asbestverdacht en dus asbesthoudend, en dit zonder monsternamen.</p> <p>Motivatie: De opdrachtgever weigert om het materiaal te laten bemonsteren.</p>
Destructieve handeling voor identificatie	Nee

- Verwijder dit asbestmateriaal zo snel mogelijk. Volg de toestand goed op.
- Voer bijkomende staalname(s) uit.

- Eenvoudige handelingen: enkel door erkend asbestverwijderaar  
Het materiaal kan niet verwijderd worden zonder te beschadigen en is het daarom aangewezen om deze asbesttoepassing te laten verwijderen door een erkend asbestverwijderaar. Informeer u onderaan dit attest in het hoofdstuk "Toelichting"

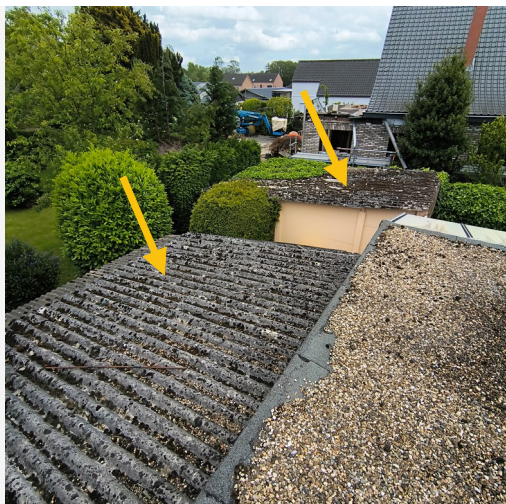
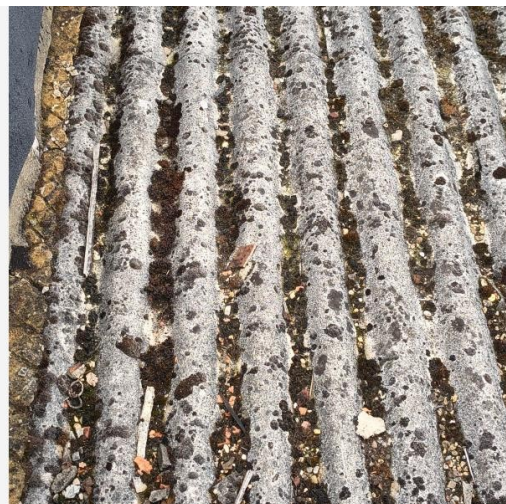
Het asbestmateriaal valt onder de mijlpaal van 2034.

Verwijderen

Eindbeoordeling materiaalrisico	Verhoogd materiaalrisico en/of verhoogde kans op vezelvrijgave
---------------------------------	--

Gebondenheid	Categorie 1: hechtgebonden in oorsprong
Asbestsoort (vezeltype)	Crocidoliet aanwezig
Asbestconcentratie	Laag (< 50%)
Afschermingsgraad van het gehele materiaal	Geheel of deels vrij aan de buitenlucht, maar geen contact met binnenlucht
Toestand van het materiaal	Matig beschadigd, matig verweerd

Beschrijving	Golfplaten
Omgeving	Buiten
Primaire drager	Schuin dak
Asbestmateriaal	Dak- en gevelbekleding - Golfplaat
Bindmiddel van asbestmateriaal	Cement
Gebondenheid op basis van bindmiddel	Hecht
Hoeveelheid (oppervlakte - aantal)	<ul style="list-style-type: none"><li>• 20,00 m<sup>2</sup> - 4 stuks</li></ul>
Totale oppervlakte	80,00 m <sup>2</sup>
Eenvoudig bereikbaar	Ja
Bevestigingswijze	<ul style="list-style-type: none"><li>• Geschroefd</li></ul>
Identificatiemethode	<p>De asbestdeskundige beoordeelt het materiaal als asbestverdacht en dus asbesthoudend, en dit zonder monsternamen.</p> <p>Motivatie: De opdrachtgever weigert om het materiaal te laten bemonsteren.</p>
Destructieve handeling voor identificatie	Nee

- Verwijder dit asbestmateriaal zo snel mogelijk. Volg de toestand goed op.
- Voer bijkomende staalname(s) uit.

- Eenvoudige handelingen: mag via doe-het-zelf of door werknemer(s) met opleidingsattest eenvoudige handelingen  
Het is aangeraden om deze asbesttoepassing te laten verwijderen door een erkend asbestverwijderaar. Indien u zelf gaat verwijderen, zorg er dan voor dat het materiaal niet beschadigd raakt, fixeert het materiaal bij verwijdering en zorg dat het dubbel wordt verpakt. Maak gebruik van de nodige veiligheidsvoorzieningen (o.a. wegwerpoverall, FFP3-masker, handschoenen, overschoenen, ...). Informeer u onderaan dit attest in het hoofdstuk "Toelichting" en raadpleeg de website van OVAM: <https://ovam.vlaanderen.be/voorzorgsmaatregelen-bij-asbestverwijdering>

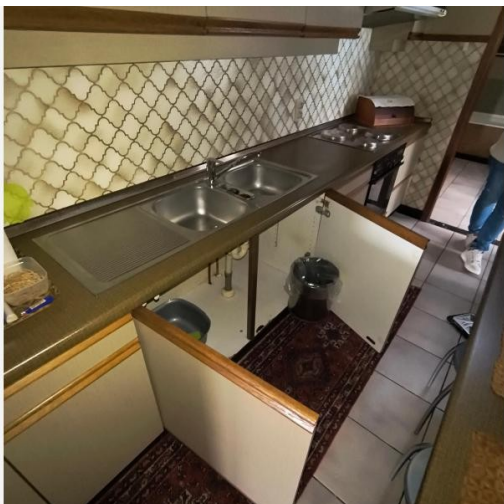
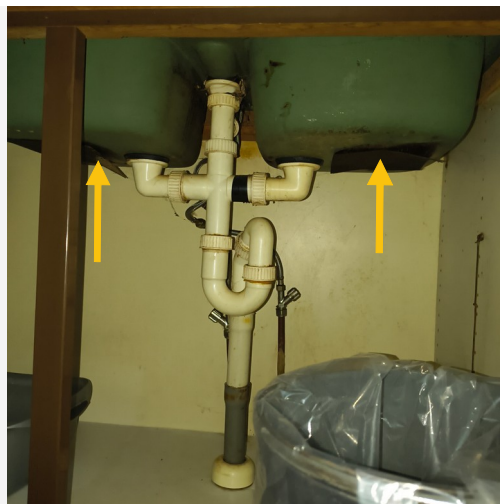
Het asbestmateriaal valt onder de mijlpaal van 2040.

Zorgvuldig beheren

Eindbeoordeling materiaalrisico	Laag materiaalrisico en/of verlaagde kans op vezelvrijgave
---------------------------------	--

Gebondenheid	Categorie 1: hechtgebonden in oorsprong
Asbestsoort (vezeltype)	Crocidoliet aanwezig
Asbestconcentratie	Laag (< 50%)
Afschermingsgraad van het gehele materiaal	Geheel of deels vrij aan de binnenlucht, maar geen contact met binnenluchtstromen
Toestand van het materiaal	Onbeschadigd, niet verweerd

Beschrijving	Antidreunplaten
Omgeving	Binnen
Primaire drager	Sanitaire infrastructuur en uitrusting (toe- en afvoer)
Asbestmateriaal	Plaat, paneel, tablet - Generiek
Bindmiddel van asbestmateriaal	Bitumen (roofing, teer, asfalt)
Gebondenheid op basis van bindmiddel	Hecht
Hoeveelheid (gewicht - aantal)	<ul style="list-style-type: none"><li>• 0,10 kg - 2 stuks</li></ul>
Totaal gewicht	0,20 kg
Eenvoudig bereikbaar	Ja
Bevestigingswijze	<ul style="list-style-type: none"><li>• Verlijmd, ingegoten, versmeerd</li></ul>
Identificatiemethode	<p>De asbestdeskundige beoordeelt het materiaal als asbestverdacht en dus asbesthoudend, en dit zonder monsternamen.</p> <p>Motivatie: De opdrachtgever weigert om het materiaal te laten bemonsteren.</p>
Destructieve handeling voor identificatie	Nee

- Zorg voor een veilig beheer. Vermijd het beschadigen van het asbestmateriaal. Controleer de toestand jaarlijks op wijzigingen.
- Voer bijkomende staalname(s) uit.

- Eenvoudige handelingen: mag via doe-het-zelf of door werknemer(s) met opleidingsattest eenvoudige handelingen  
U mag deze asbestverdachte toepassing zelf verwijderen in zijn geheel zonder het materiaal te beschadigen. Fixeer het materiaal bij verwijdering en zorg dat het dubbel wordt verpakt. Maak gebruik van de nodige veiligheidsvoorzieningen (o.a. wegwerpoverall, FFP3-masker, handschoenen, overschoenen, ...). Informeer u onderaan dit attest in het hoofdstuk "Toelichting" en raadpleeg de website van OVAM: <https://ovam.vlaanderen.be/voorzorgsmaatregelen-bij-asbestverwijdering>

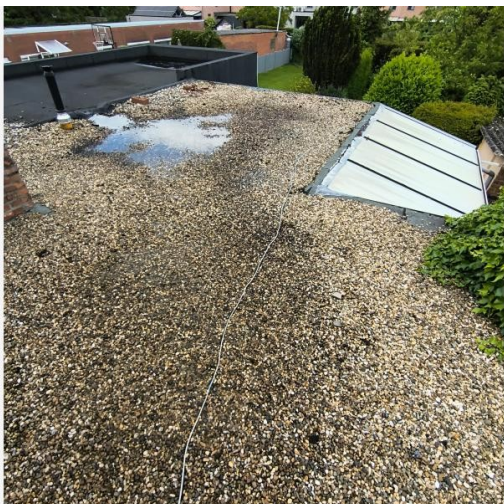
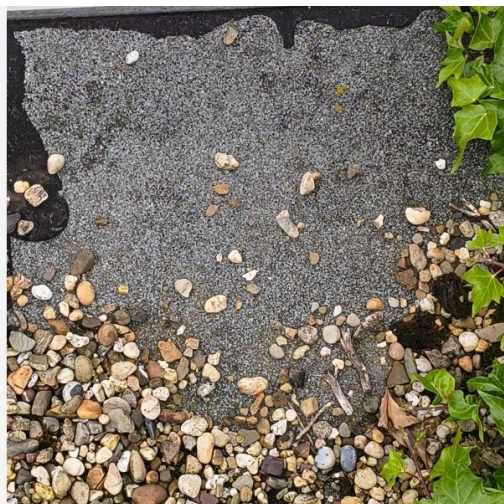
Het asbestmateriaal valt onder de mijlpaal van 2040.

Zorgvuldig beheren

Eindbeoordeling materiaalrisico	Laag materiaalrisico en/of verlaagde kans op vezelvrijgave
---------------------------------	--

Gebondenheid	Categorie 1: hechtgebonden in oorsprong
Asbestsoort (vezeltype)	Alleen chrysotiel aanwezig
Asbestconcentratie	Laag (< 50%)
Afschermingsgraad van het gehele materiaal	Geheel of deels vrij aan de buitenlucht, maar geen contact met binnenlucht
Toestand van het materiaal	Licht beschadigd, licht verweerd. Intacte calciumsilicaatplaat of materiaal met categorie 3-gebondenheid

Beschrijving	Roofing
Omgeving	Buiten
Primaire drager	Plat dak
Asbestmateriaal	Dak- en gevelbekleding - Roofing
Bindmiddel van asbestmateriaal	Bitumen (roofing, teer, asfalt)
Gebondenheid op basis van bindmiddel	Hecht
Hoeveelheid (oppervlakte - aantal)	<ul style="list-style-type: none"><li>• 40,00 m<sup>2</sup> - 1 stuk</li></ul>
Totale oppervlakte	40,00 m <sup>2</sup>
Eenvoudig bereikbaar	Ja
Bevestigingswijze	<ul style="list-style-type: none"><li>• Verlijmd, ingegoten, versmeerd</li></ul>
Identificatiemethode	<p>De asbestdeskundige beoordeelt het materiaal als asbestverdacht en dus asbesthoudend, en dit zonder monstername.</p> <p>Motivatie: De monstername brengt andere schade aan dan schade die inherent is aan de monstername.</p>
Destructieve handeling voor identificatie	Nee

- Zorg voor een veilig beheer. Vermijd het beschadigen van het asbestmateriaal. Controleer de toestand jaarlijks op wijzigingen.
- Voer bijkomende staalname(s) uit.

- Eenvoudige handelingen: mag via doe-het-zelf of door werknemer(s) met opleidingsattest eenvoudige handelingen  
U mag deze asbestverdachte toepassing zelf verwijderen in zijn geheel zonder het materiaal te beschadigen. Fixeer het materiaal bij verwijdering en zorg dat het dubbel wordt verpakt. Maak gebruik van de nodige veiligheidsvoorzieningen (o.a. wegwerpoverall, FFP3-masker, handschoenen, overschoenen, ...). Informeer u onderaan dit attest in het hoofdstuk "Toelichting" en raadpleeg de website van OVAM: <https://ovam.vlaanderen.be/voorzorgsmaatregelen-bij-asbestverwijdering>

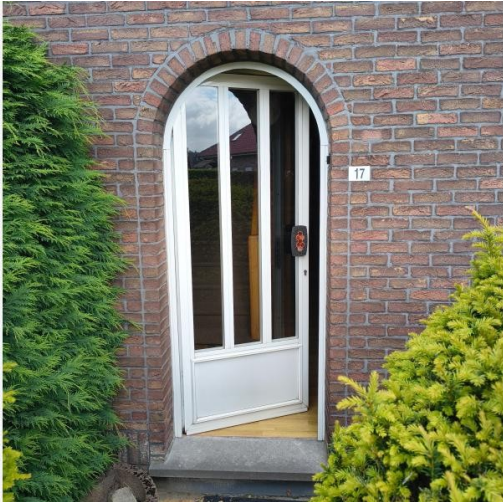
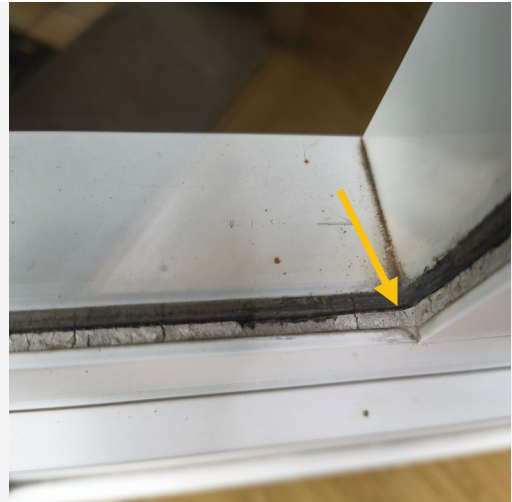
# Fiche 6: Afdichtingsmateriaal (mastiek) aan glas/kader

Het asbestmateriaal valt onder de mijlpaal van 2040.

Zorgvuldig beheren

Eindbeoordeling materiaalrisico	Laag materiaalrisico en/of verlaagde kans op vezelvrijgave
---------------------------------	--

Gebondenheid	Categorie 1: hechtgebonden in oorsprong
Asbestsoort (vezeltype)	Amfibool aanwezig, uitgezonderd crocidoliet
Asbestconcentratie	Laag (< 50%)
Afschermingsgraad van het gehele materiaal	Geheel of deels vrij aan de buitenlucht, maar geen contact met binnenlucht
Toestand van het materiaal	Licht beschadigd, licht verweerd. Intacte calciumsilicaatplaat of materiaal met categorie 3-gebondenheid

<b>Beschrijving</b>	Afdichtingsmateriaal (mastiek) aan glas/kader
<b>Omgeving</b>	Buiten
<b>Primaire drager</b>	Wandopening verticaal (raam, deur, ...)
<b>Asbestmateriaal</b>	In-situ afwerkingslagen - Pasta, stopverf, voegsel, stopsel, vulsel, mastiek, kitten, ...
<b>Bindmiddel van asbestmateriaal</b>	Kitten, mastiek, pasta
<b>Gebondenheid op basis van bindmiddel</b>	Hecht
<b>Hoeveelheid (gewicht - aantal)</b>	<ul style="list-style-type: none"><li>• 0,10 kg - 3 stuks</li></ul>
<b>Totaal gewicht</b>	0,30 kg
<b>Eenvoudig bereikbaar</b>	Ja
<b>Bevestigingswijze</b>	<ul style="list-style-type: none"><li>• Verlijmd, ingegoten, versmeerd</li></ul>
<b>Identificatiemethode</b>	<p>De asbestdeskundige beoordeelt het materiaal als asbestverdacht en dus asbesthoudend, en dit zonder monstername.</p> <p>Motivatie: De opdrachtgever weigert om het materiaal te laten bemonsteren.</p>
<b>Destructieve handeling voor identificatie</b>	Nee

- Zorg voor een veilig beheer. Vermijd het beschadigen van het asbestmateriaal. Controleer de toestand jaarlijks op wijzigingen.
- Voer bijkomende staalname(s) uit.

- Eenvoudige handelingen: mag via doe-het-zelf of door werknemer(s) met opleidingsattest eenvoudige handelingen  
U mag deze asbesttoepassing zelf verwijderen in zijn geheel zonder het materiaal te beschadigen. Fixeer het materiaal bij verwijdering en zorg dat het dubbel wordt verpakt. Maak gebruik van de nodige veiligheidsvoorzieningen (o.a. wegwerpoverall, FFP3-masker, handschoenen, overschoenen, ...). Informeer u onderaan dit attest in het hoofdstuk "Toelichting" en raadpleeg de website van OVAM: <https://ovam.vlaanderen.be/voorzorgsmaatregelen-bij-asbestverwijdering>

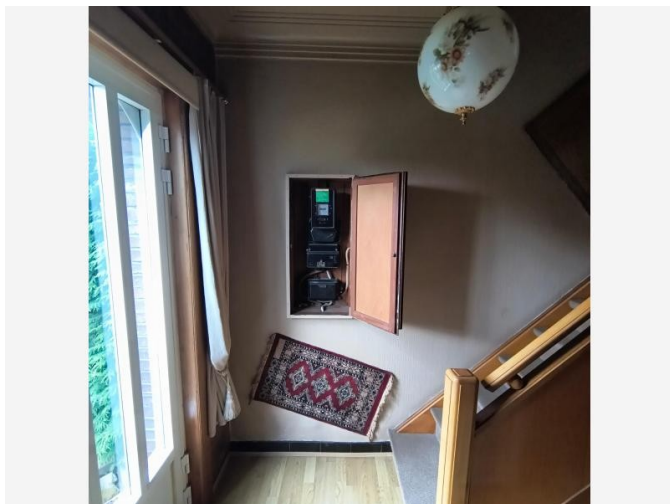
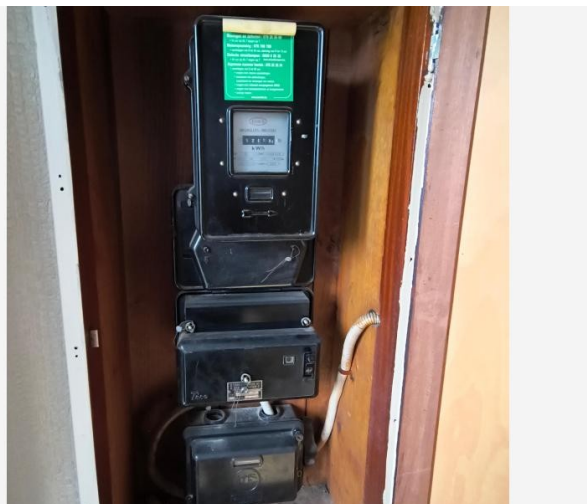
Het asbestmateriaal valt onder de mijlpaal van 2040.

Zorgvuldig beheren

Eindbeoordeling materiaalrisico	Laag materiaalrisico en/of verlaagde kans op vezelvrijgave
---------------------------------	--

Gebondenheid	Categorie 1: hechtgebonden in oorsprong
Asbestsoort (vezeltype)	Crocidoliet aanwezig
Asbestconcentratie	Laag (< 50%)
Afschermingsgraad van het gehele materiaal	Geheel of deels vrij aan de binnenlucht, maar geen contact met binnenluchtstromen
Toestand van het materiaal	Onbeschadigd, niet verweerd

Beschrijving	Bakeliet meter/schakelmateriaal
Omgeving	Binnen
Primaire drager	Communicatie en elektrische infrastructuur en uitrusting
Asbestmateriaal	Plaat, paneel, tablet - Type Bakeliet
Bindmiddel van asbestmateriaal	Kunststof of -hars
Gebondenheid op basis van bindmiddel	Hecht
Hoeveelheid (oppervlakte - dikte - aantal)	• 0,25 m <sup>2</sup> - 1,00 cm - 1 stuk
Totaal volume	0,003 m <sup>3</sup>
Eenvoudig bereikbaar	Ja
Bevestigingswijze	• Geschroefd
Identificatiemethode	De asbestdeskundige beoordeelt het materiaal als asbestverdacht en dus asbesthoudend, en dit zonder monstername.  Motivatie: De monstername brengt andere schade aan dan schade die inherent is aan de monstername.
Destructieve handeling voor identificatie	Nee

- Zorg voor een veilig beheer. Vermijd het beschadigen van het asbestmateriaal. Controleer de toestand jaarlijks op wijzigingen.
- Voer bijkomende staalname(s) uit.

- Eenvoudige handelingen: mag via doe-het-zelf of door werknemer(s) met opleidingsattest eenvoudige handelingen  
De meter is eigendom van netbeheerder Fluvius; u mag deze niet zelf verwijderen. Neem bij vragen contact op met Fluvius.

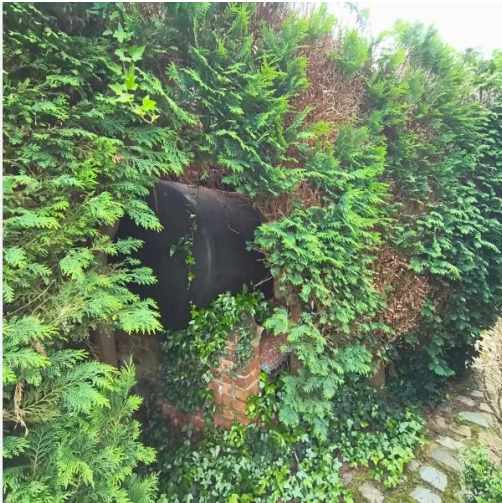
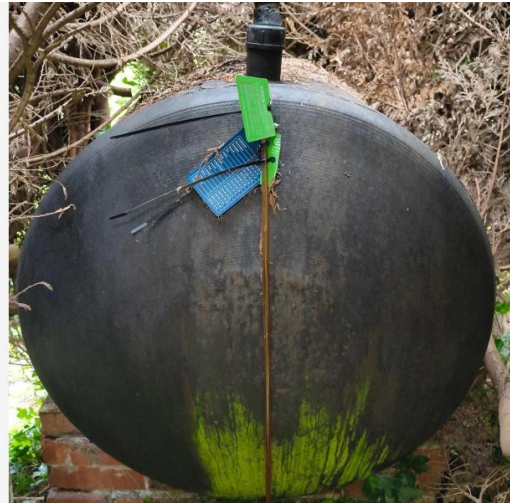
De mazouttank bevat mogelijk asbesthoudende materialen. Het is raadzaam om veiligheidsmaatregelen te treffen bij het demonteren of bij onderhoudswerken en de nodige beschermingsmiddelen te dragen (o.a. wegwerpoverall, FFP3 masker, handschoenen, overschoenen, ...).

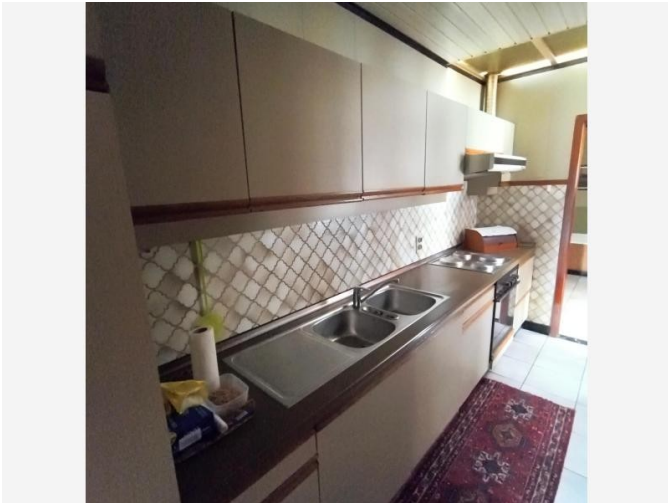
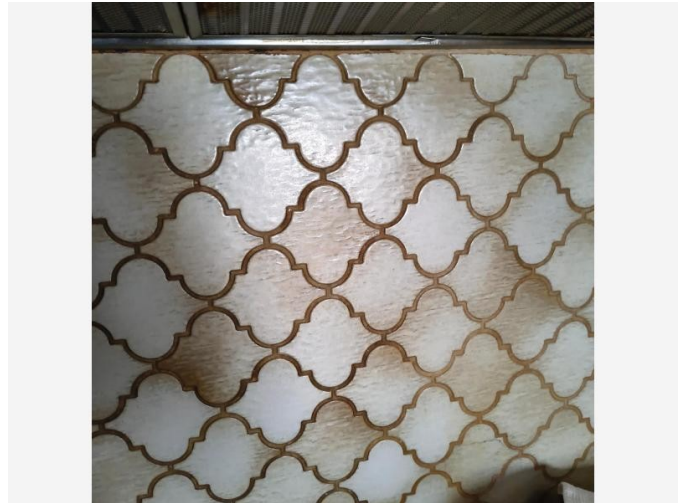
Achter de muurtegels zit mogelijk asbesthoudende cementlijm. Bij verwijdering is het raadzaam om een staal te laten nemen en de nodige beschermingsmiddelen te dragen (o.a. wegweroverall, FFP3-masker, handschoenen, overschoenen, ...).

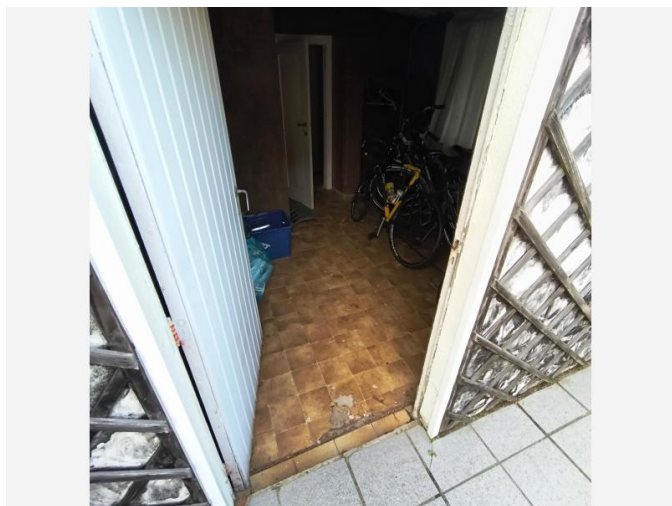
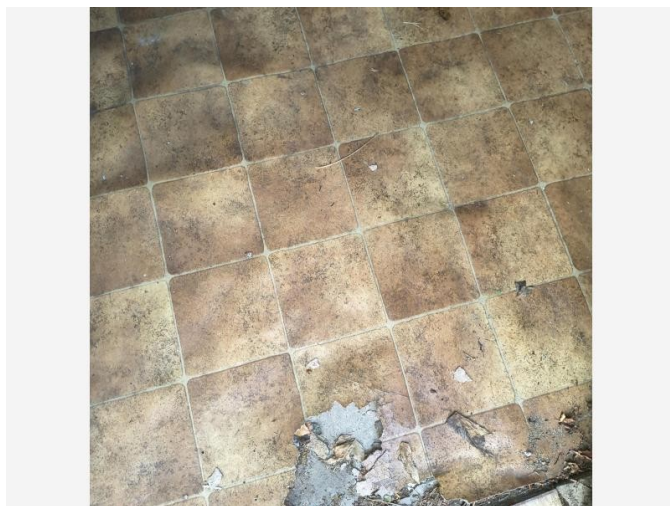
## Fiche 10: Vloerzeil

Geen asbest

#	Type	Referentie	Resultaat
10.1	Puntmonster	M03	Geen asbest

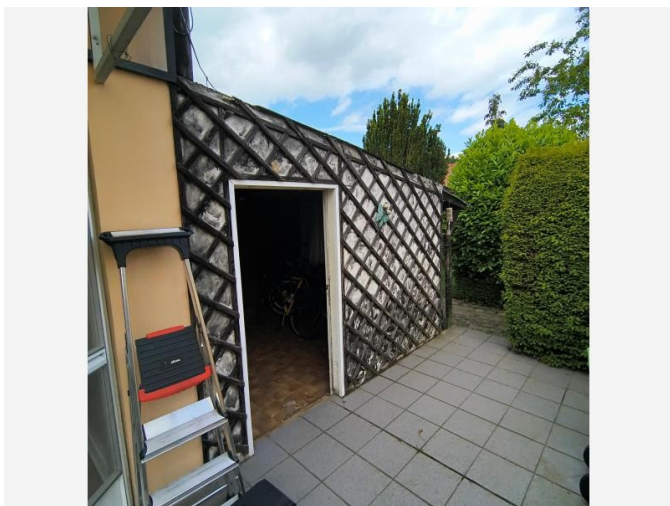
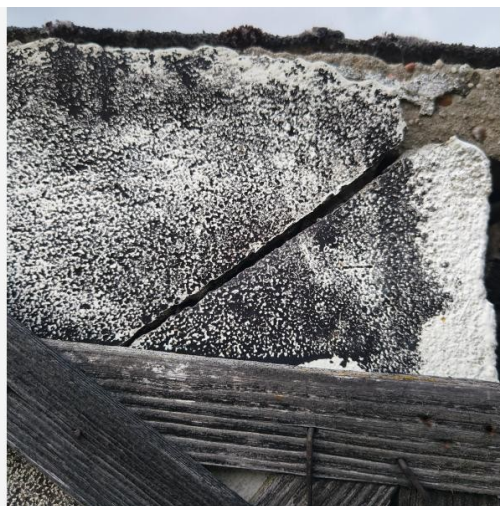
## Fiche 11: Cementering

Geen asbest

#	Type	Referentie	Resultaat
11.1	Mengmonster	M04	Geen asbest

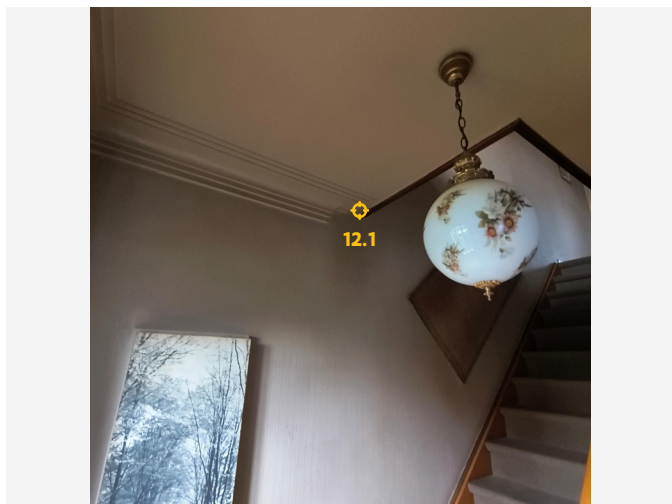
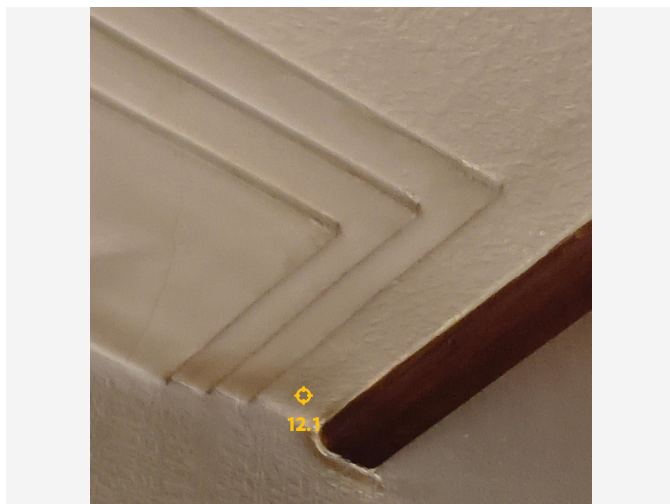
## Fiche 12: Pleisterwerk plafonds

Geen asbest

#	Type	Referentie	Resultaat
12.1	Mengmonster	M02	Geen asbest

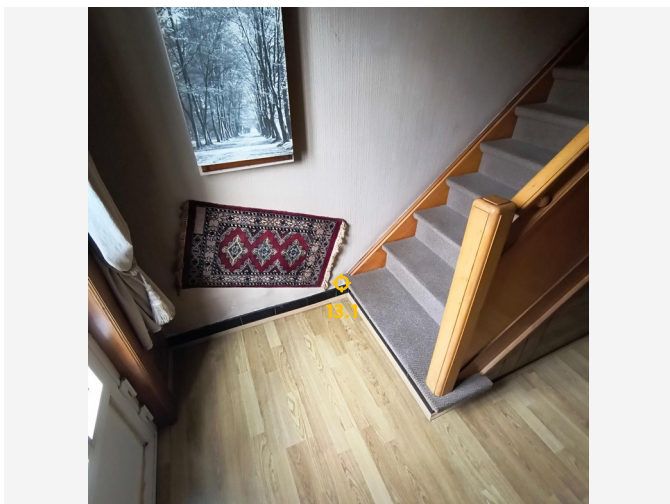
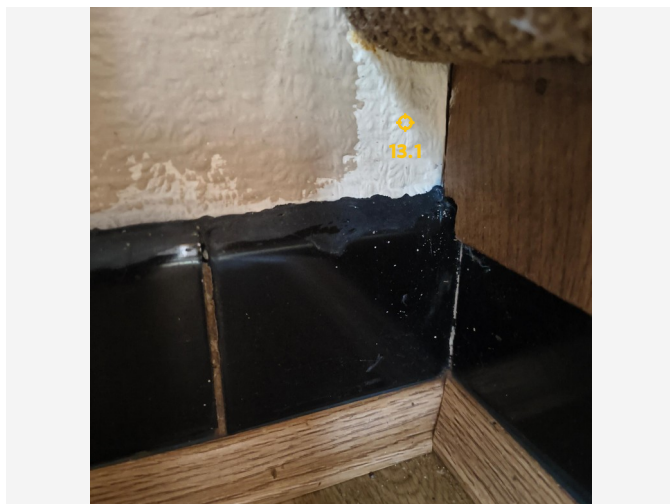
## Fiche 13: Pleisterwerk muren

Geen asbest

#	Type	Referentie	Resultaat
13.1	Mengmonster	M01	Geen asbest
