Asbestinventarisatietest

Nieuwstraat 33, 2222 Heist-op-den-Berg

Attestnummer : 20260129-000144.000

Asbestveilig (maar niet asbestvrij)

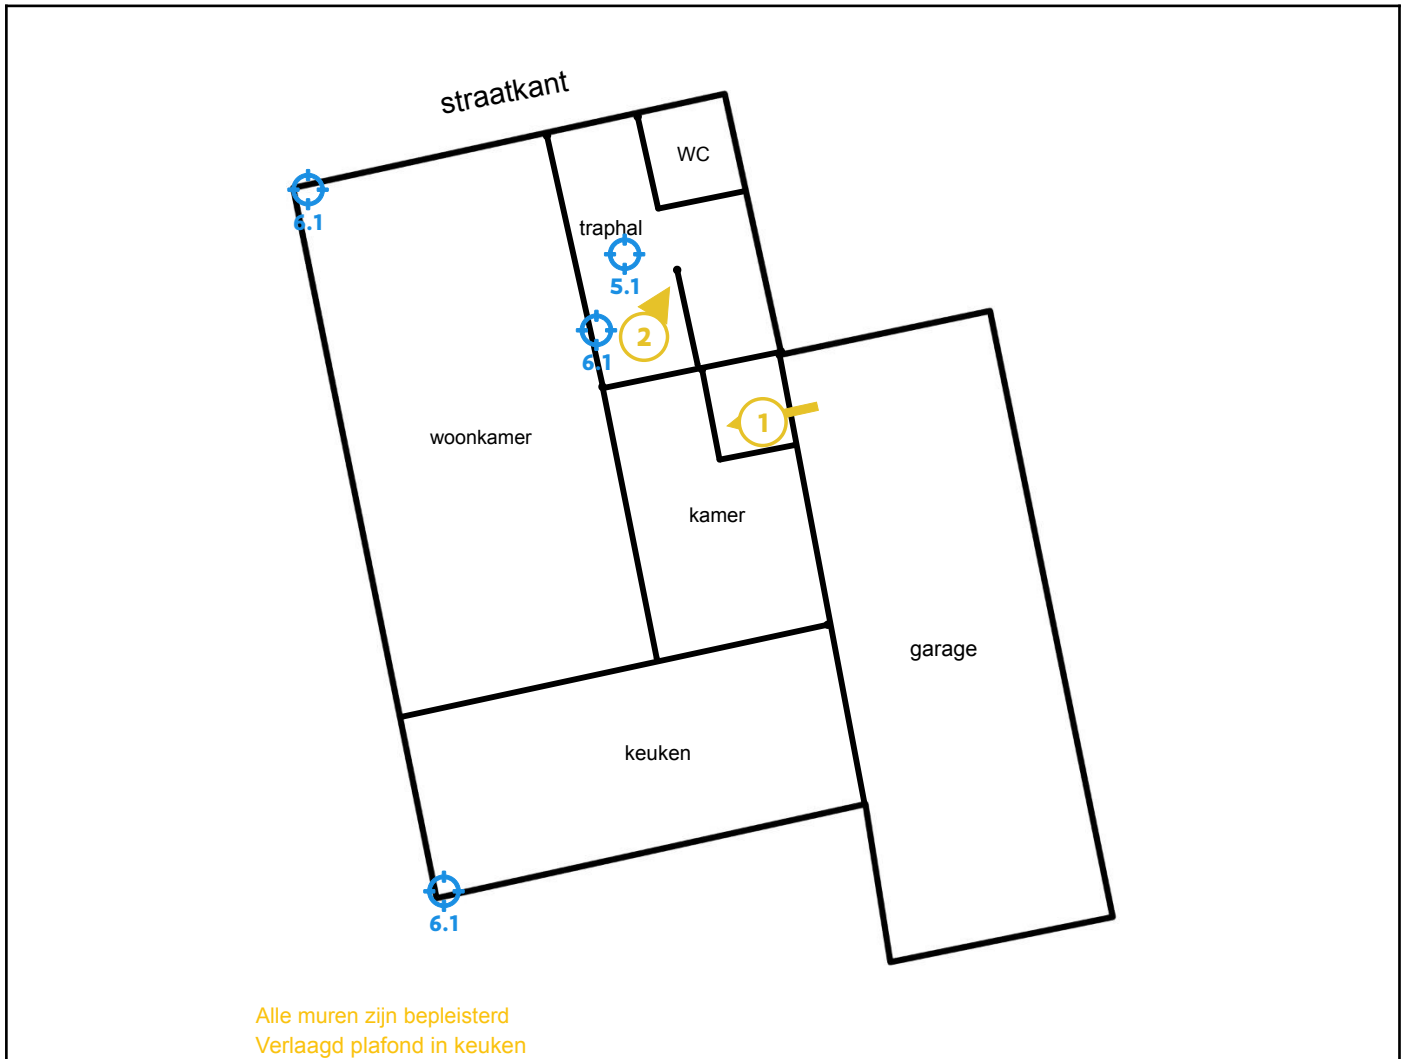
Plan 1.2: Gelijkvloers

Beschrijving	Type	Actie
1. Bakeliet schakelaar	Asbestmateriaal	Zorgvuldig beheren
2. Bakeliet meter	Asbestmateriaal	Zorgvuldig beheren
5. Pleisterwerk plafonds	Geen asbest	-
5.1 Code: M02	Mengmonster	-
6. Pleisterwerk muren	Geen asbest	-
6.1 Code: M01	Mengmonster	-

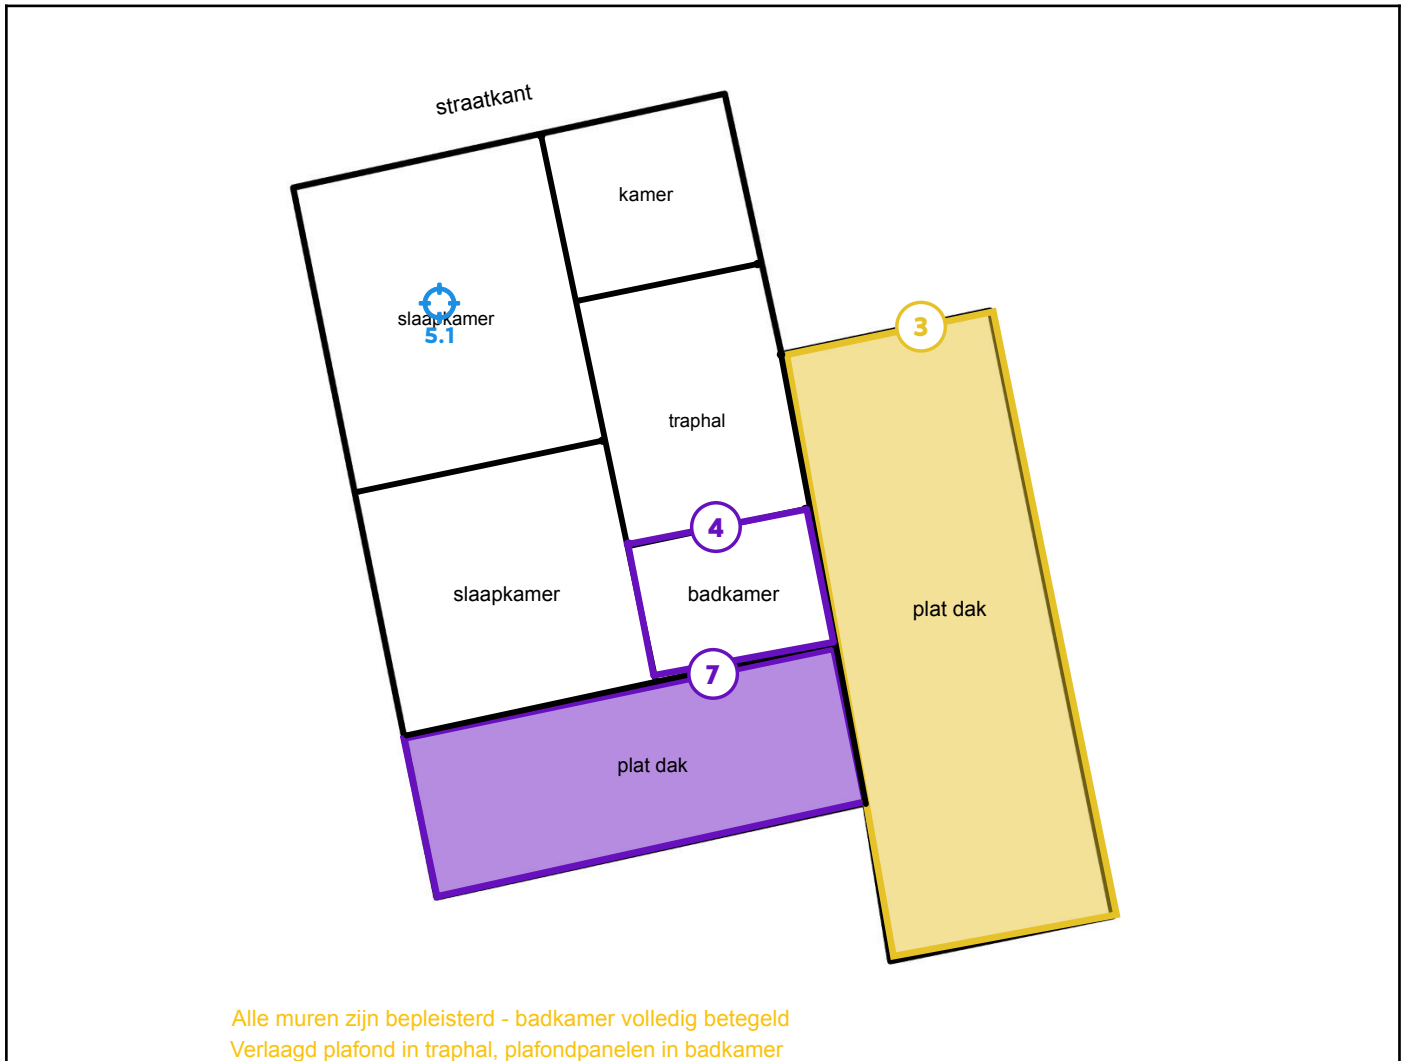
Plan 1.3: 1ste verdieping

Beschrijving	Type	Actie
3. Roofing	Asbestmateriaal	Zorgvuldig beheren
4. Tegellijm	Advies	-
5. Pleisterwerk plafonds	Geen asbest	-
5.1 Code: M02	Mengmonster	-
6. Pleisterwerk muren	Geen asbest	-
7. Dakbedekking EPDM	Overige ruimte of materiaal	-

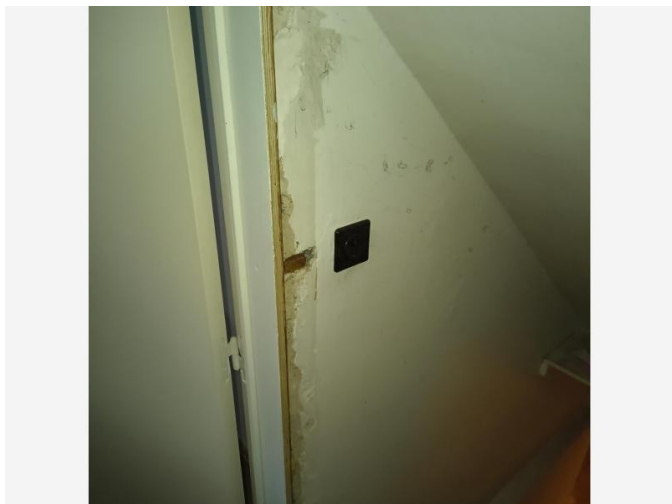
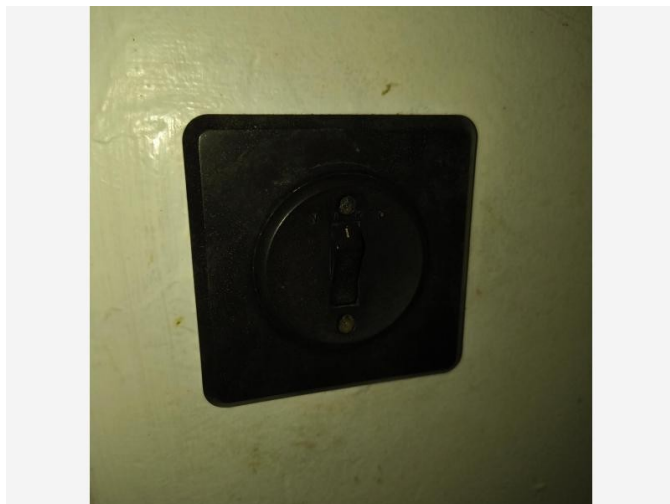
Het asbestmateriaal valt onder de mijlpaal van 2040.

Eindbeoordeling materiaalrisico	Laag materiaalrisico en/of verlaagde kans op vezelvrijgave
---------------------------------	--

Gebondenheid	Categorie 1: hechtgebonden in oorsprong
Asbestsoort (vezeltype)	Crocidoliet aanwezig
Asbestconcentratie	Laag (< 50%)
Afschermingsgraad van het gehele materiaal	Geheel of deels (ook) vrij aan de binnenlucht
Toestand van het materiaal	Onbeschadigd, niet verweerd

Beschrijving	Bakeliet schakelaar
Omgeving	Binnen
Primaire drager	Communicatie en elektrische infrastructuur en uitrusting
Asbestmateriaal	Plaat, paneel, tablet - Type Bakeliet
Bindmiddel van asbestmateriaal	Kunststof of -hars
Gebondenheid op basis van bindmiddel	Hecht
Hoeveelheid (oppervlakte - dikte - aantal)	• 0,01 m ² - 1,00 cm - 1 stuk
Totaal volume	< 0,001 m ³
Eenvoudig bereikbaar	Ja
Bevestigingswijze	• Geschroefd
Identificatiemethode	De asbestdeskundige beoordeelt het materiaal als asbestverdacht en dus asbesthoudend, en dit zonder monstername. Motivatie: De monstername brengt andere schade aan dan schade die inherent is aan de monstername.
Destructieve handeling voor identificatie	Nee

- Zorg voor een veilig beheer. Vermijd het beschadigen van het asbestmateriaal. Controleer de toestand jaarlijks op wijzigingen.
- Voer bijkomende staalname(s) uit.

- Eenvoudige handelingen: mag via doe-het-zelf of door werknemer(s) met opleidingsattest eenvoudige handelingen
U mag deze asbestverdachte toepassing zelf verwijderen zonder het materiaal te beschadigen. Maak gebruik van de nodige veiligheidsvoorzieningen (o.a. wegwerpoverall, FFP3 masker). Informeer u onderaan dit attest in de rubriek "Asbest beheren en verwijderen"

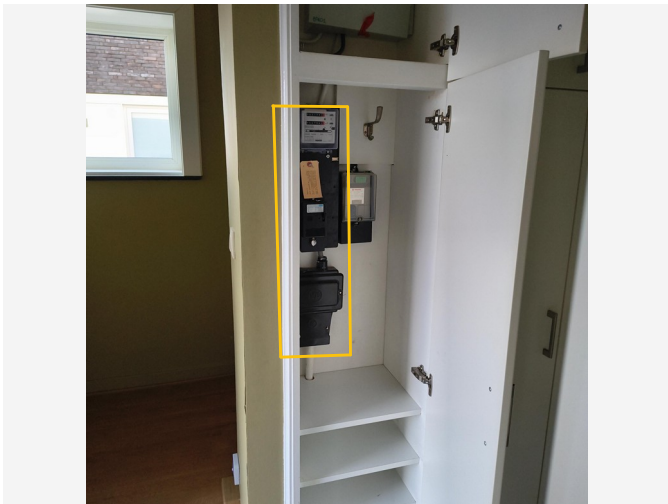
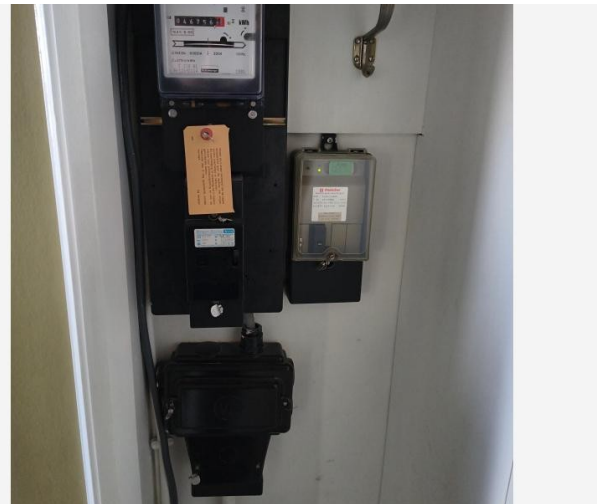
Het asbestmateriaal valt onder de mijlpaal van 2040.

Eindbeoordeling materiaalrisico	Laag materiaalrisico en/of verlaagde kans op vezelvrijgave
---------------------------------	--

Gebondenheid	Categorie 1: hechtgebonden in oorsprong
Asbestsoort (vezeltype)	Crocidoliet aanwezig
Asbestconcentratie	Laag (< 50%)
Afschermingsgraad van het gehele materiaal	Geheel of deels (ook) vrij aan de binnenlucht
Toestand van het materiaal	Onbeschadigd, niet verweerd

Beschrijving	Bakeliet meter
Omgeving	Binnen
Primaire drager	Communicatie en elektrische infrastructuur en uitrusting
Asbestmateriaal	Plaat, paneel, tablet - Type Bakeliet
Bindmiddel van asbestmateriaal	Kunststof of -hars
Gebondenheid op basis van bindmiddel	Hecht
Hoeveelheid (oppervlakte - dikte - aantal)	• 0,10 m ² - 1,00 cm - 1 stuk
Totaal volume	0,001 m ³
Eenvoudig bereikbaar	Ja
Bevestigingswijze	• Geschroefd
Identificatiemethode	<p>De asbestdeskundige beoordeelt het materiaal als asbestverdacht en dus asbesthoudend, en dit zonder monsternamen.</p> <p>Motivatie: De materialen behoren niet toe aan de eigenaar voor wie de asbestdeskundige de asbestinventaris uitvoert.</p>
Destructieve handeling voor identificatie	Nee

- Zorg voor een veilig beheer. Vermijd het beschadigen van het asbestmateriaal. Controleer de toestand jaarlijks op wijzigingen.
- Voer bijkomende staalname(s) uit.

- Eenvoudige handelingen: mag via doe-het-zelf of door werknemer(s) met opleidingsattest eenvoudige handelingen
De meter is eigendom van netbeheerder Fluvius; u mag deze niet zelf verwijderen. Neem bij vragen contact op met Fluvius.

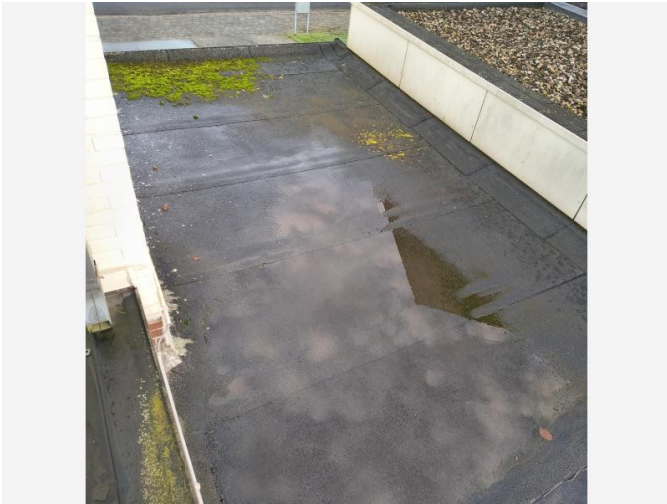
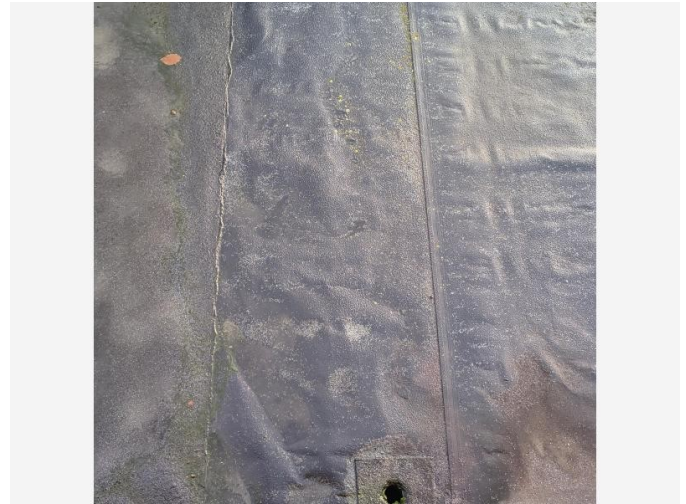
Het asbestmateriaal valt onder de mijlpaal van 2040.

Eindbeoordeling materiaalrisico	Laag materiaalrisico en/of verlaagde kans op vezelvrijgave
---------------------------------	--

Gebondenheid	Categorie 1: hechtgebonden in oorsprong
Asbestsoort (vezeltype)	Alleen chrysotiel
Asbestconcentratie	Laag (< 50%)
Afschermingsgraad van het gehele materiaal	Geheel of deels vrij aan de buitenlucht
Toestand van het materiaal	Licht beschadigd, licht verweerd. Intact calciumsilicaatmateriaal of categorie III 'gebondenheid'

Beschrijving	Roofing
Omgeving	Buiten
Primaire drager	Plat dak
Asbestmateriaal	Dak- en gevelbekleding - Roofing
Bindmiddel van asbestmateriaal	Bitumen (roofing, teer, asfalt)
Gebondenheid op basis van bindmiddel	Hecht
Hoeveelheid (oppervlakte - aantal)	<ul style="list-style-type: none">• 30,00 m² - 1 stuk
Totale oppervlakte	30,00 m ²
Eenvoudig bereikbaar	Ja
Bevestigingswijze	<ul style="list-style-type: none">• Verlijmd, ingegoten, versmeerd
Identificatiemethode	<p>De asbestdeskundige beoordeelt het materiaal als asbestverdacht en dus asbesthoudend, en dit zonder monstername.</p> <p>Motivatie: De monstername brengt andere schade aan dan schade die inherent is aan de monstername.</p>
Destructieve handeling voor identificatie	Nee

- Zorg voor een veilig beheer. Vermijd het beschadigen van het asbestmateriaal. Controleer de toestand jaarlijks op wijzigingen.
- Voer bijkomende staalname(s) uit.

- Eenvoudige handelingen: mag via doe-het-zelf of door werknemer(s) met opleidingsattest eenvoudige handelingen
U mag deze asbestverdachte toepassing zelf verwijderen zonder het materiaal te beschadigen. Maak gebruik van de nodige veiligheidsvoorzieningen (o.a. wegwerpoverall, FFP3 masker). Informeer u onderaan dit attest in de rubriek "Asbest beheren en verwijderen"

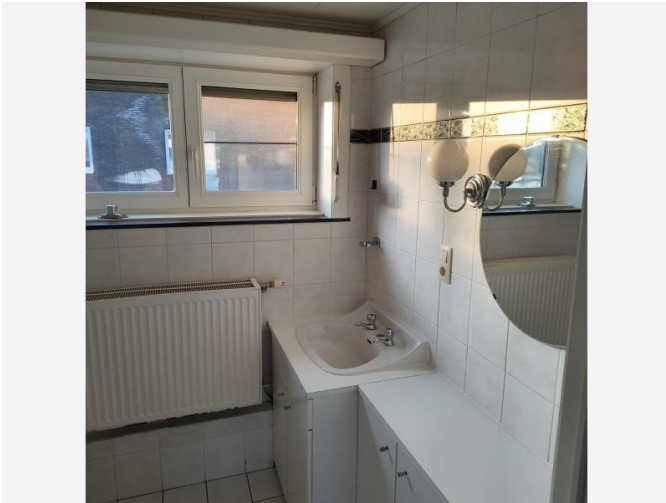
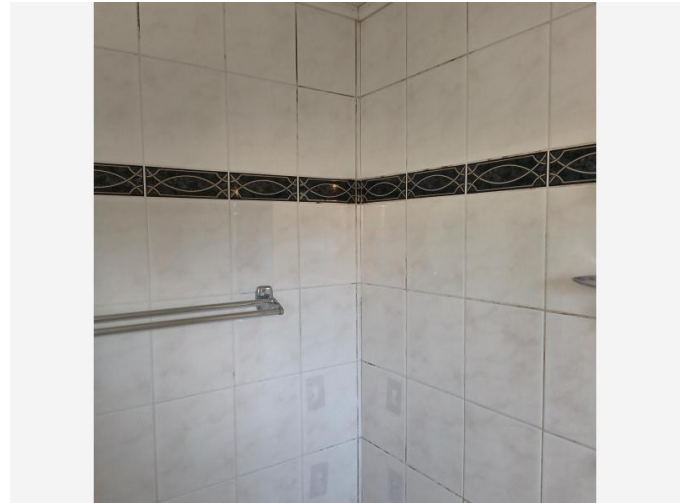
Achter de muurtegels zit mogelijk asbesthoudende cementlijm. Bij verwijdering is het raadzaam om de nodige beschermingsmiddelen te dragen (o.a. wegweroverall, FFP3 masker).

Basis voor advies	Beoordeling op basis van expertise, zonder een vaststelling door de asbestdeskundige.
-------------------	---

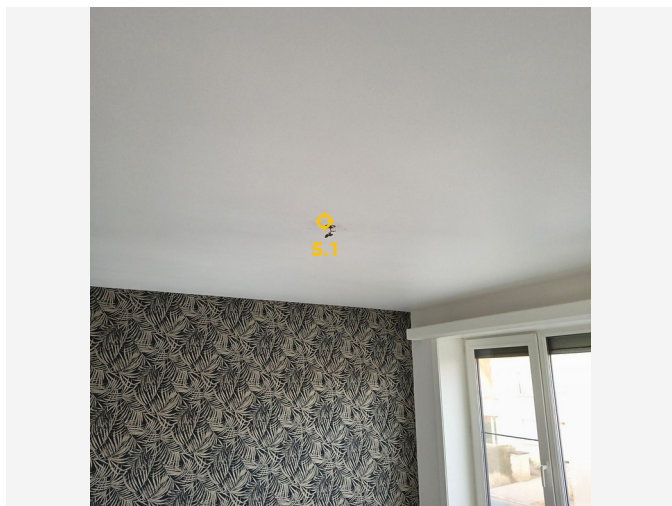
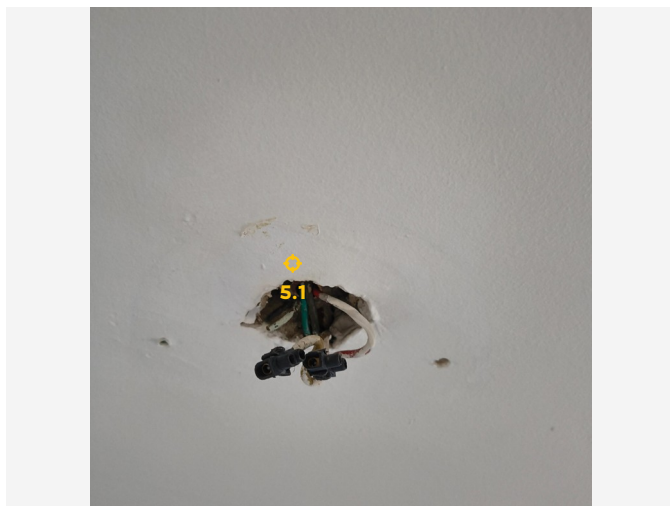
Geen asbest

#	Type	Referentie	Resultaat
5.1	Mengmonster	M02	Geen asbest

Beschrijving	Pleisterwerk plafonds
Omgeving	Binnen
Primaire drager	Plafond
Bindmiddel van materiaal	Gips - kalk
Gebondenheid op basis van bindmiddel	Niet-hechtgebonden
Hoeveelheid (oppervlakte - dikte - aantal)	• 80,00 m ² - 1,00 cm - 1 stuk
Totaal volume	0,80 m ³
Identificatiemethode	Een monstername door de asbestdeskundige met laboanalyse door een asbestlabo.
Destructieve handeling voor identificatie	Nee

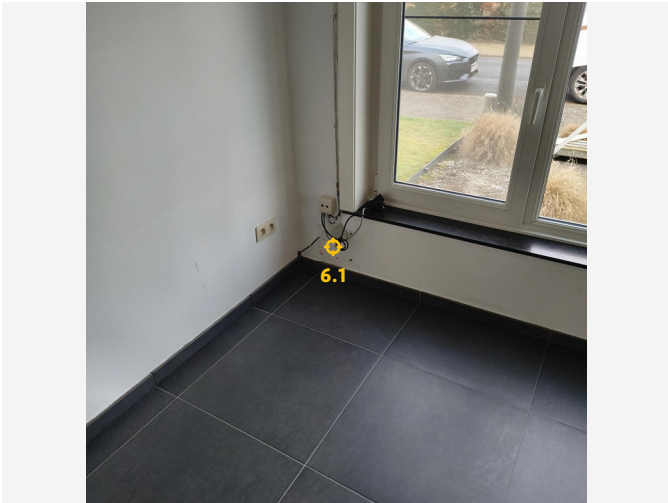
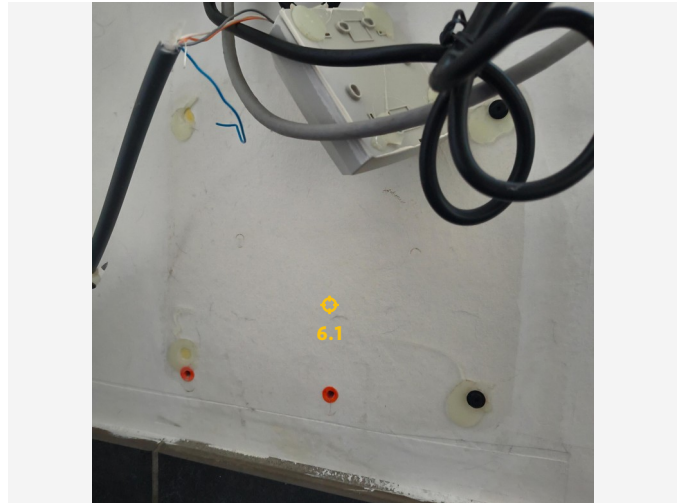
Fiche 6: Pleisterwerk muren

Geen asbest

#	Type	Referentie	Resultaat
6.1	Mengmonster	M01	Geen asbest

Beschrijving	Pleisterwerk muren
Omgeving	Binnen
Primaire drager	Binnenwand
Bindmiddel van materiaal	Gips - kalk
Gebondenheid op basis van bindmiddel	Niet-hechtgebonden
Hoeveelheid (oppervlakte - dikte - aantal)	• 100,00 m ² - 1,00 cm - 1 stuk
Totaal volume	1,00 m ³
Identificatiemethode	Een monstername door de asbestdeskundige met laboanalyse door een asbestlabo.
Destructieve handeling voor identificatie	Nee
Opmerking	Muren traphal gedeeltelijk bekleed met hout Zolder niet bepleisterd
