Asbestinventarisatetest

Molenstraat 79, 2200 Herentals

Attestnummer : 20260327-000460.000

Uitgegeven op : 27.03.2026

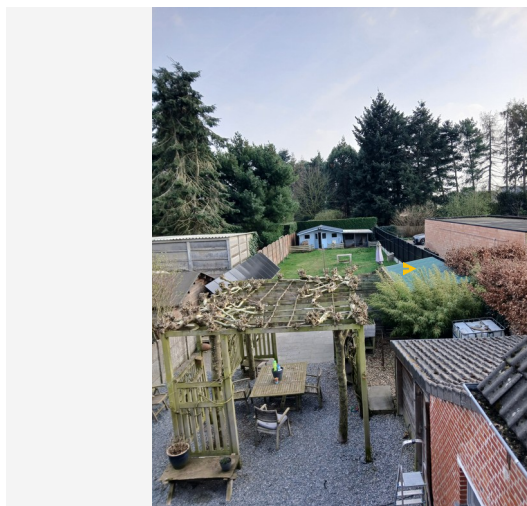
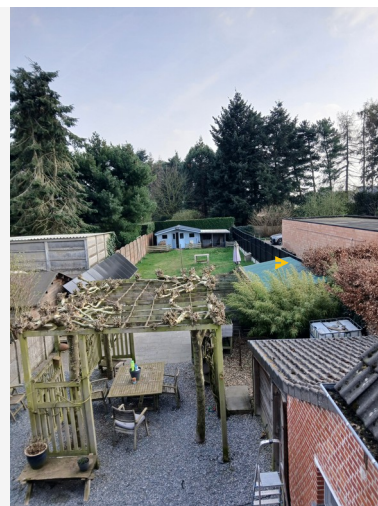
Informatie over een niet-asbestverdacht materiaal

Basis voor advies	De asbestdeskundige beoordeelt het materiaal als niet-asbestverdacht.
Primaire drager	Schuin dak
(Asbest)materiaal	Dak- en gevelbekleding - Plaat
Bindmiddel	pvc
Gebondenheid bindmiddel	Hecht

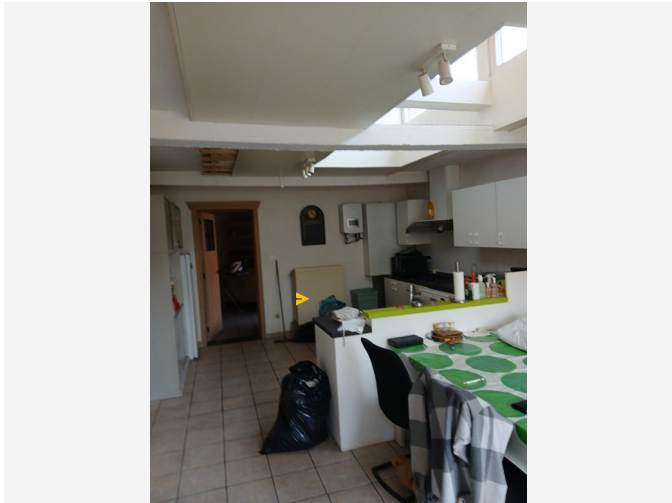
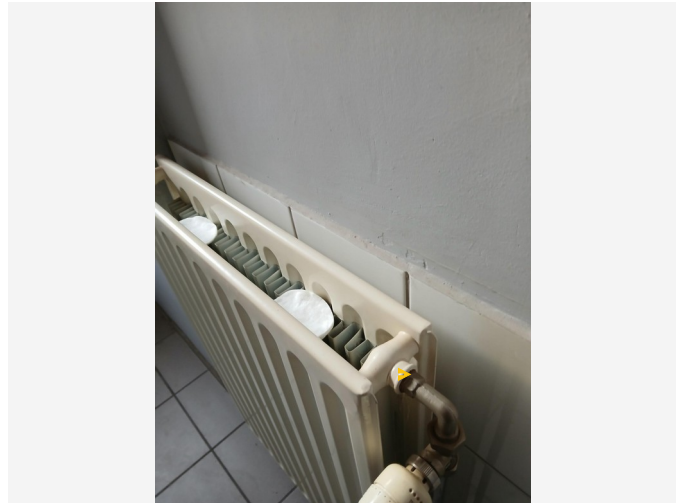
Informatie over een niet-asbestverdacht materiaal

radiatoren zijn gelast en pakkingen niet verdacht recente datum

Basis voor advies	De asbestdeskundige beoordeelt het materiaal als niet-asbestverdacht.
Primaire drager	Ruimteverwarming
(Asbest)materiaal	Pakking, dichting
Bindmiddel	Karton - papier - viltachtig
Gebondenheid bindmiddel	Niet-hechtgebonden

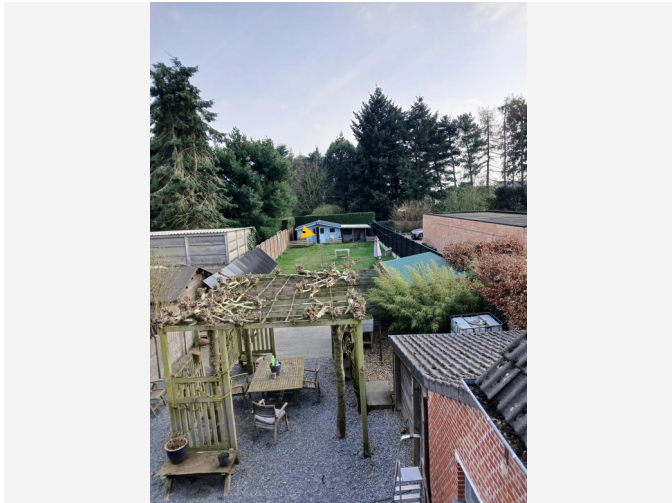
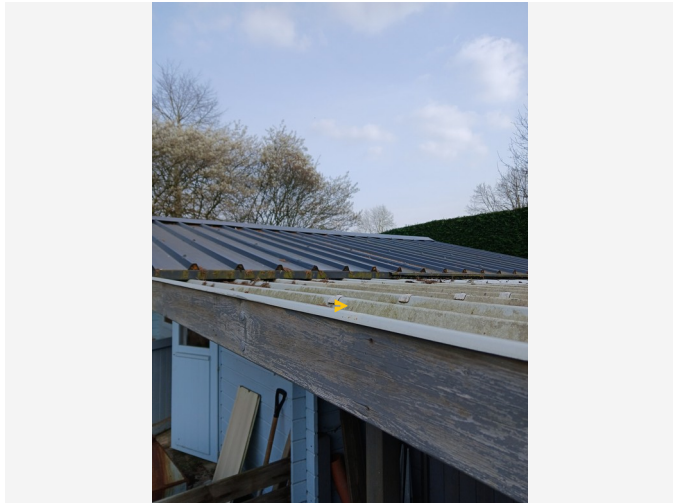
Informatie over een niet-asbestverdacht materiaal

tuinhuis is volledig in hout en metaal

Basis voor advies	De asbestdeskundige beoordeelt het materiaal als niet-asbestverdacht.
Primaire drager	Wand buitenschil
(Asbest)materiaal	Dak- en gevelbekleding - Plaat
Bindmiddel	metaal
Gebondenheid bindmiddel	Hecht

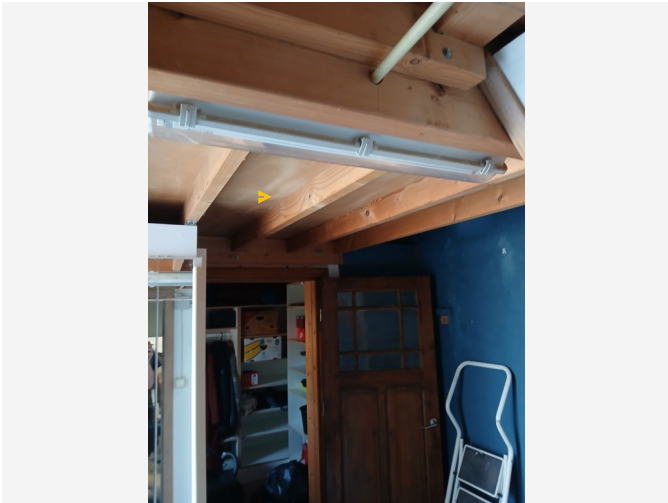
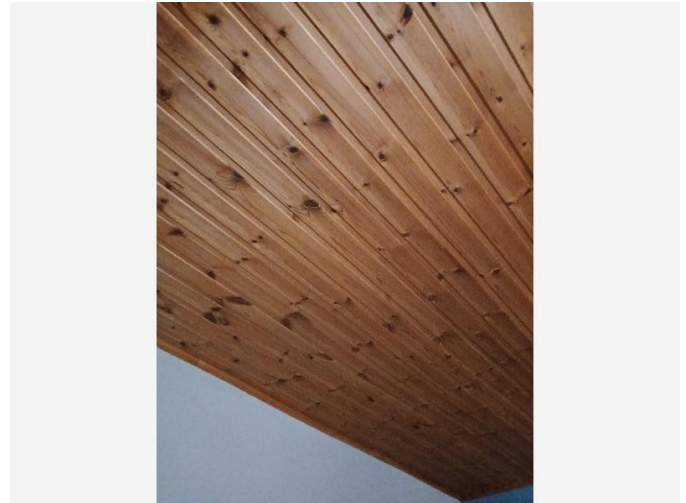
Informatie over een niet-asbestverdacht materiaal

alle plafonds zijn uit hout

Basis voor advies	De asbestdeskundige beoordeelt het materiaal als niet-asbestverdacht.
Primaire drager	Plafond
(Asbest)materiaal	hout
Bindmiddel	hout
Gebondenheid bindmiddel	Hecht

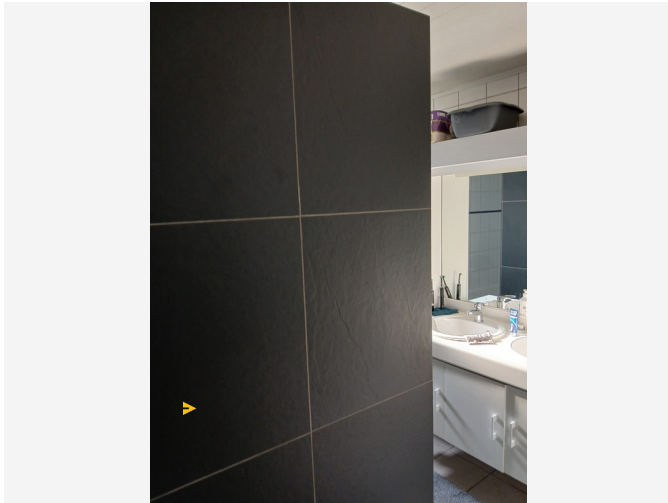
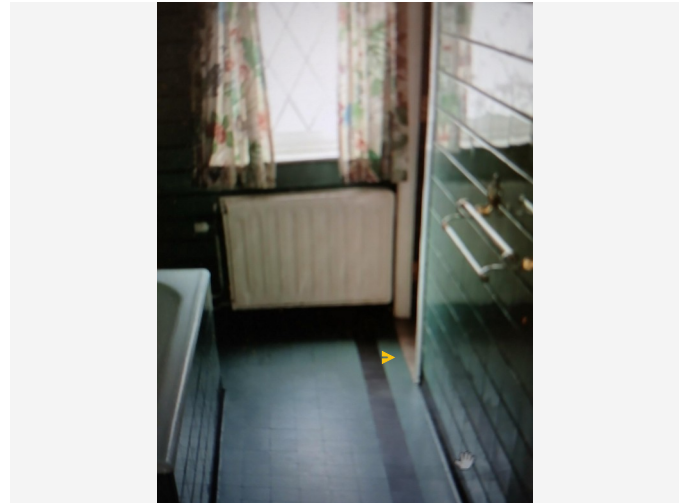
Informatie over een niet-asbestverdacht materiaal

alle tegels zijn geplaatst na het risicojaar 2001

Basis voor advies	De asbestdeskundige beoordeelt het materiaal als niet-asbestverdacht.
Primaire drager	Binnenwand
(Asbest)materiaal	Prefab - afwerking - Tegel
Bindmiddel	Cement
Gebondenheid bindmiddel	Hecht

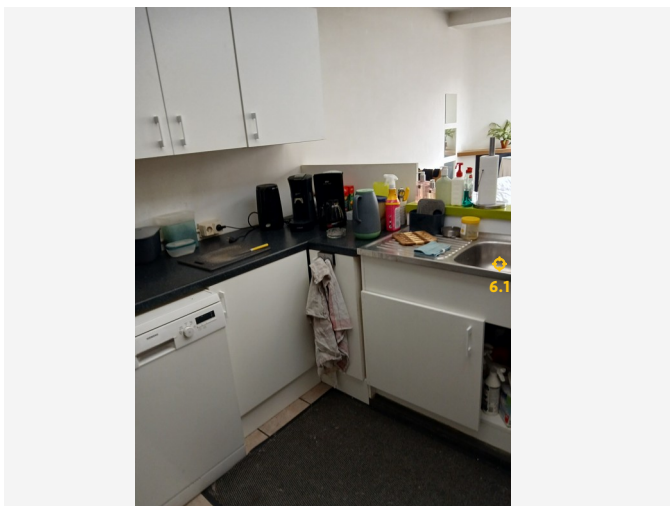
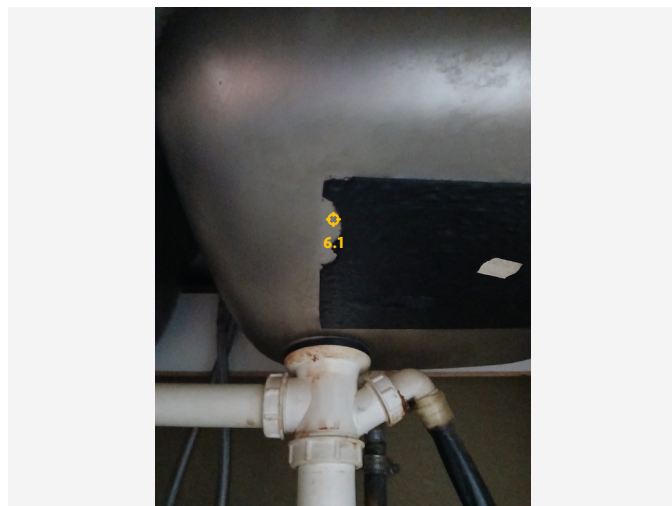
Fiche 6: trommelplaatje

Geen asbest

#	Type	Referentie	Resultaat
6.1	Puntmonster	003	Geen asbest

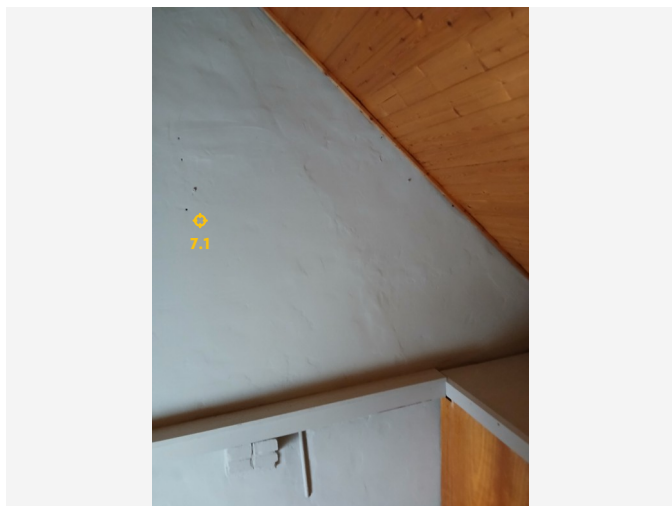
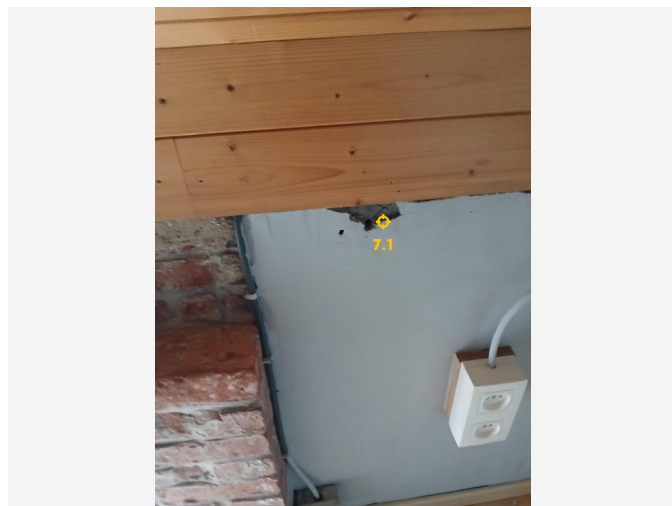
Geen asbest

#	Type	Referentie	Resultaat
7.1	Mengmonster	001	Geen asbest

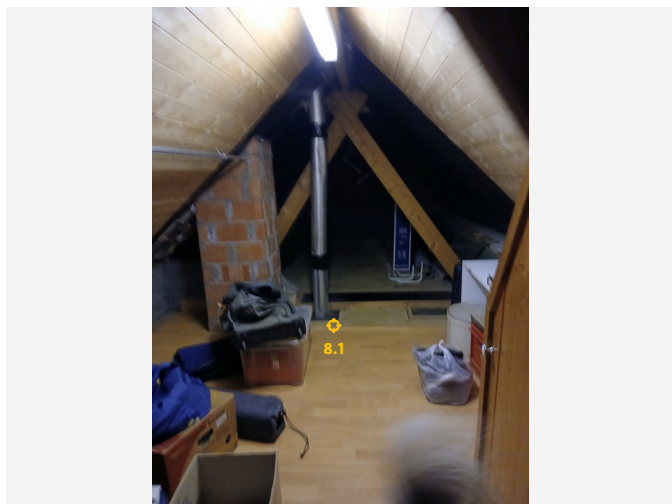
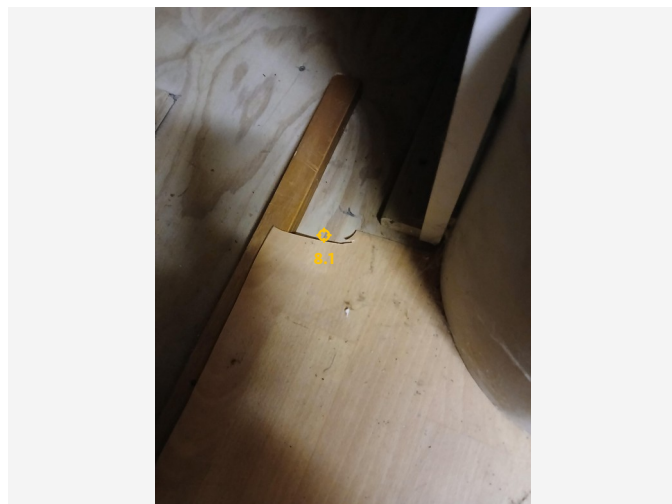
Fiche 8: vloerzeil zolder

Geen asbest

#	Type	Referentie	Resultaat
8.1	Puntmonster	004	Geen asbest

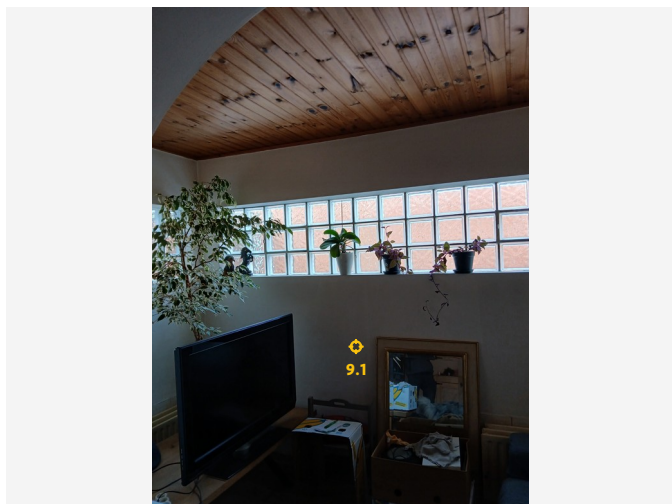
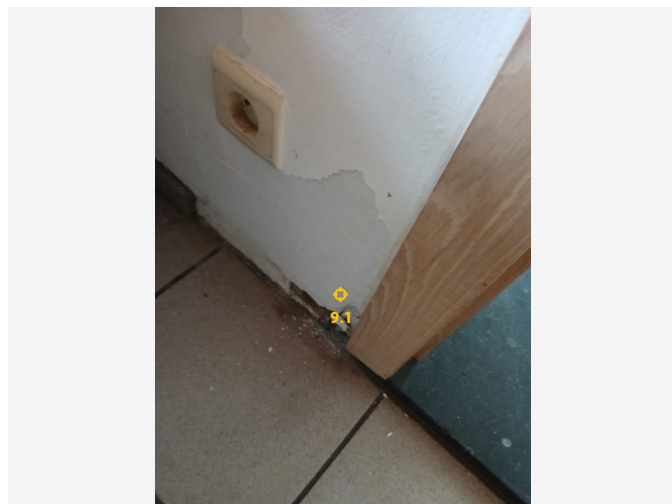
Fiche 9: muurpleister

Geen asbest

#	Type	Referentie	Resultaat
9.1	Mengmonster	002	Geen asbest

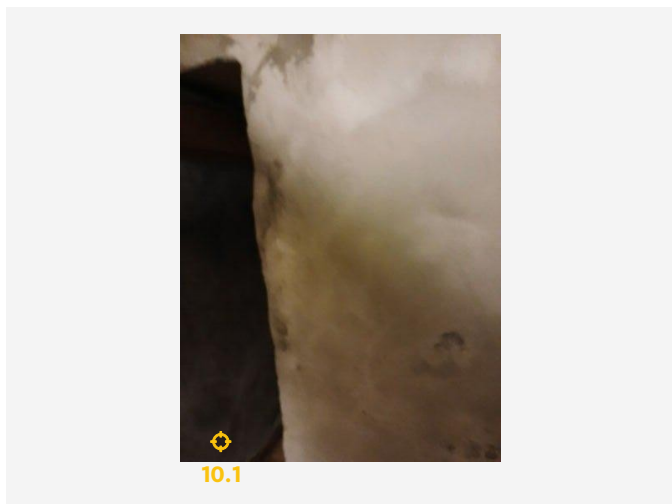
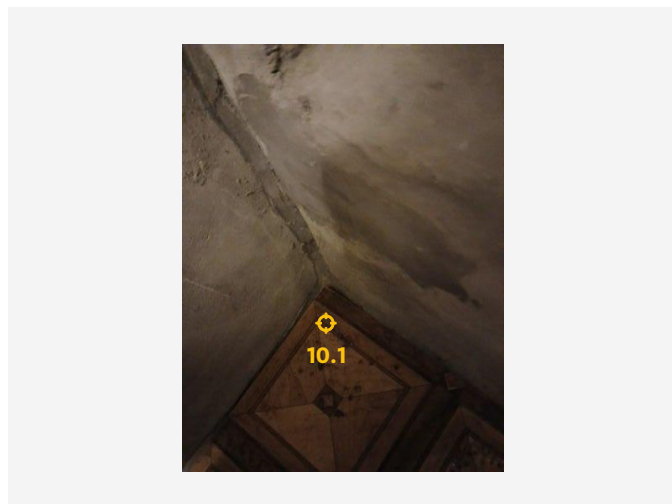
Geen asbest

#	Type	Referentie	Resultaat
10.1	Puntmonster	005	Geen asbest

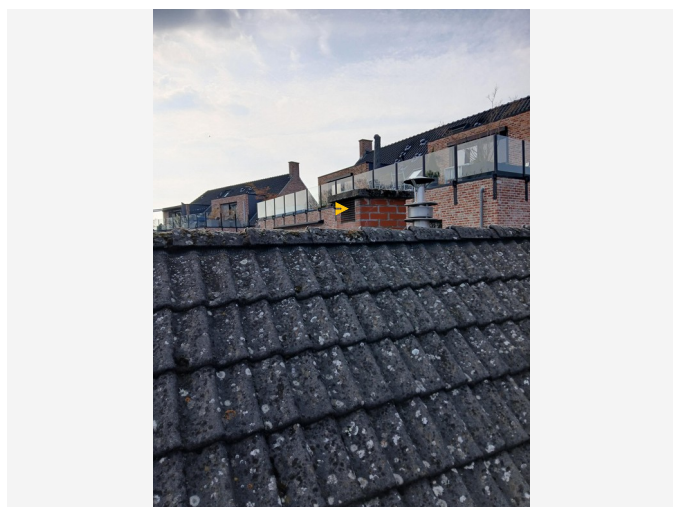
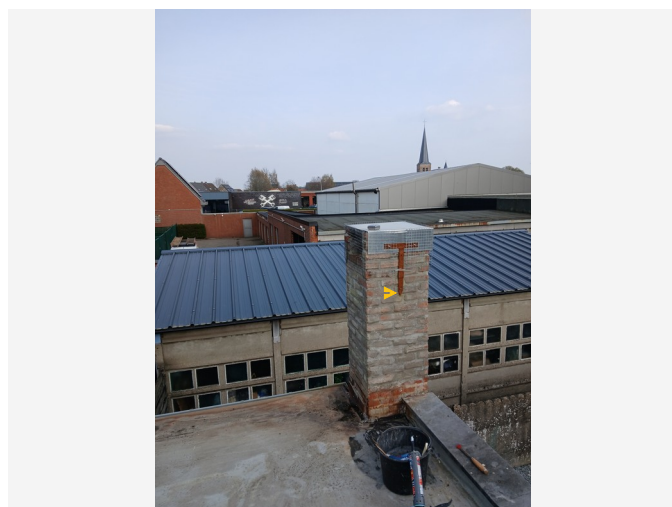
Beschrijving	Notitie	Terug te vinden op plannen
Fiche 11: rookgaskanaal	de schouw is gemetst in baksteen	-
Fiche 12: dakbedekking	-	-
Fiche 13: kit	alle kitten zijn zacht en van een recente datum	-
Fiche 14: stookketel	de stookketel is een recente gasketel	-
Fiche 15: dakbedekking	-	-
