# Asbestinventarisatetest

Hulshoutsesteenweg 22, 2260 Westerlo

Attestnummer : 20260619-000020.000

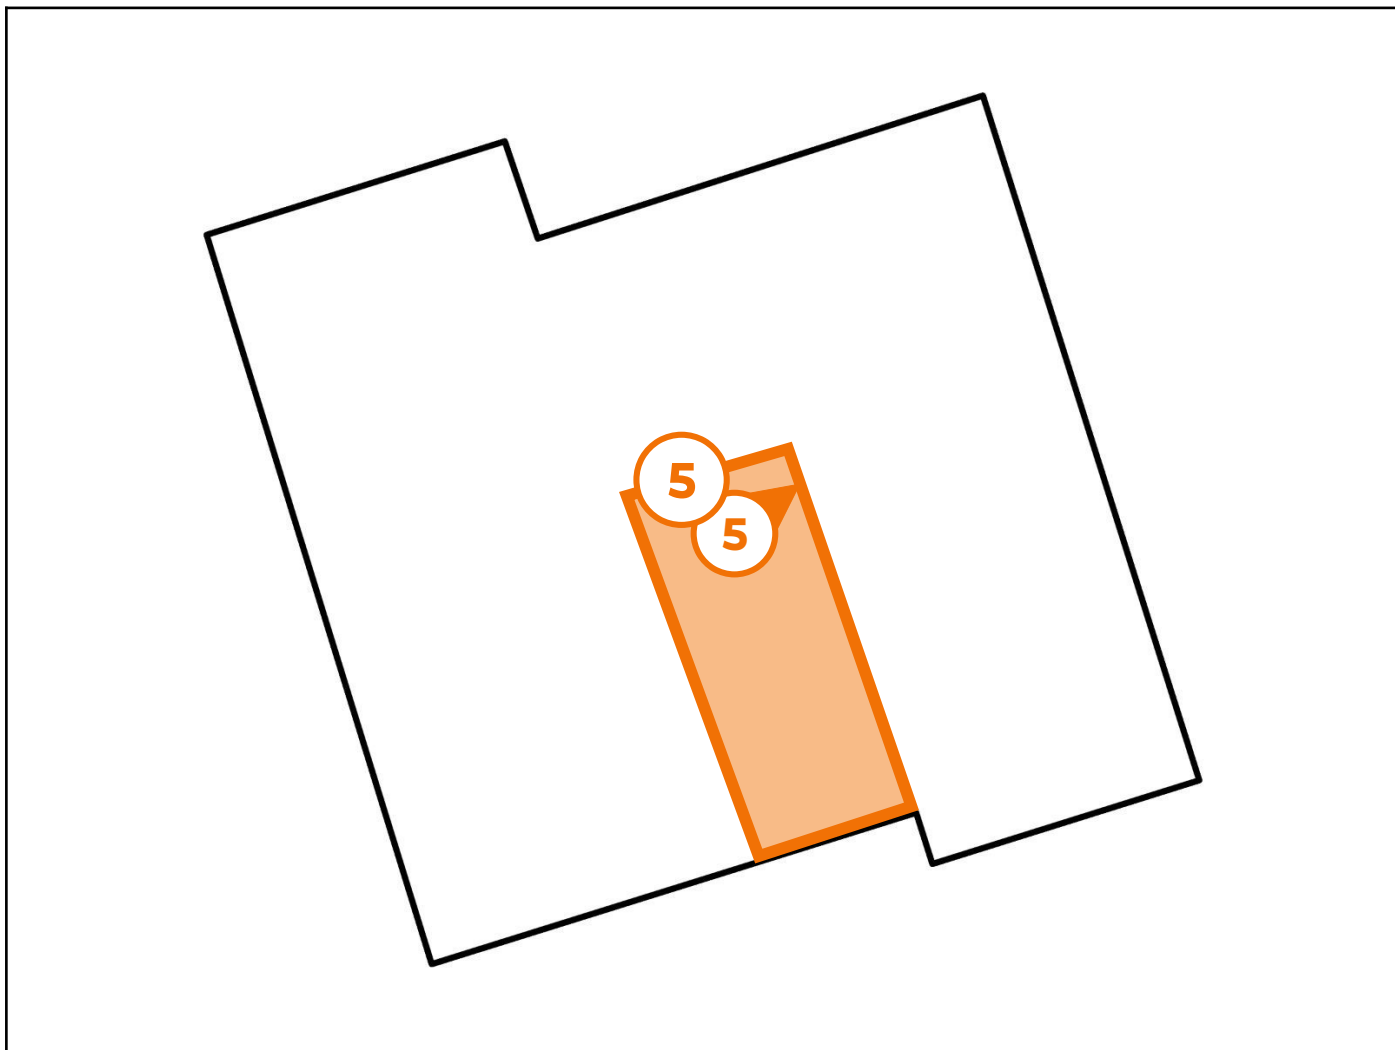
## Plan 1.5: grondplan kelder

Beschrijving	Type	Actie
5. asbestcement afvoer	Asbestmateriaal	<a href="#">Verwijderen</a>

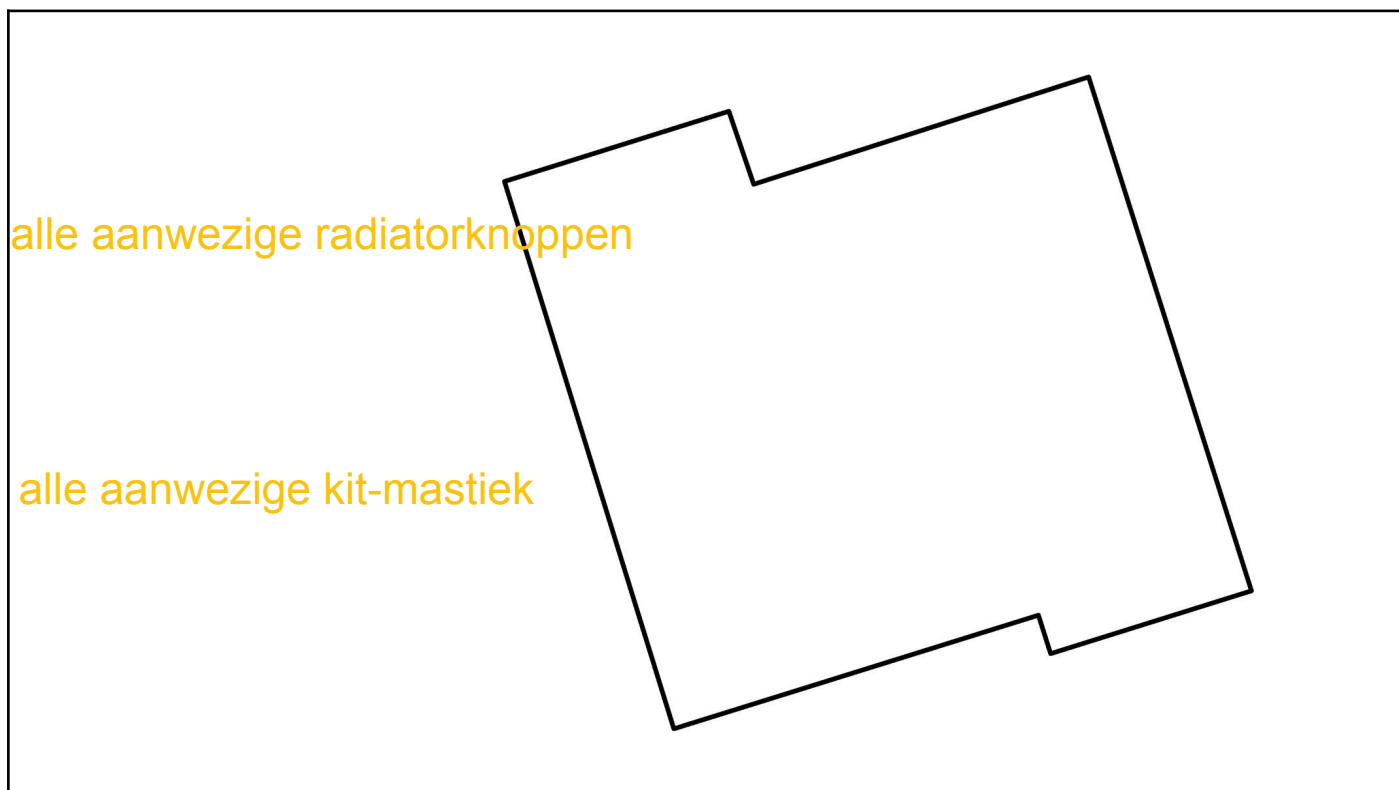
## Plan 1.7: Hoofdgebouw plan

Beschrijving	Type	Actie
6. kit/mastiek in en aan de ramen	Asbestmateriaal	Verwijderen
7. bakeliet radiatorknoppen	Asbestmateriaal	Zorgvuldig beheren

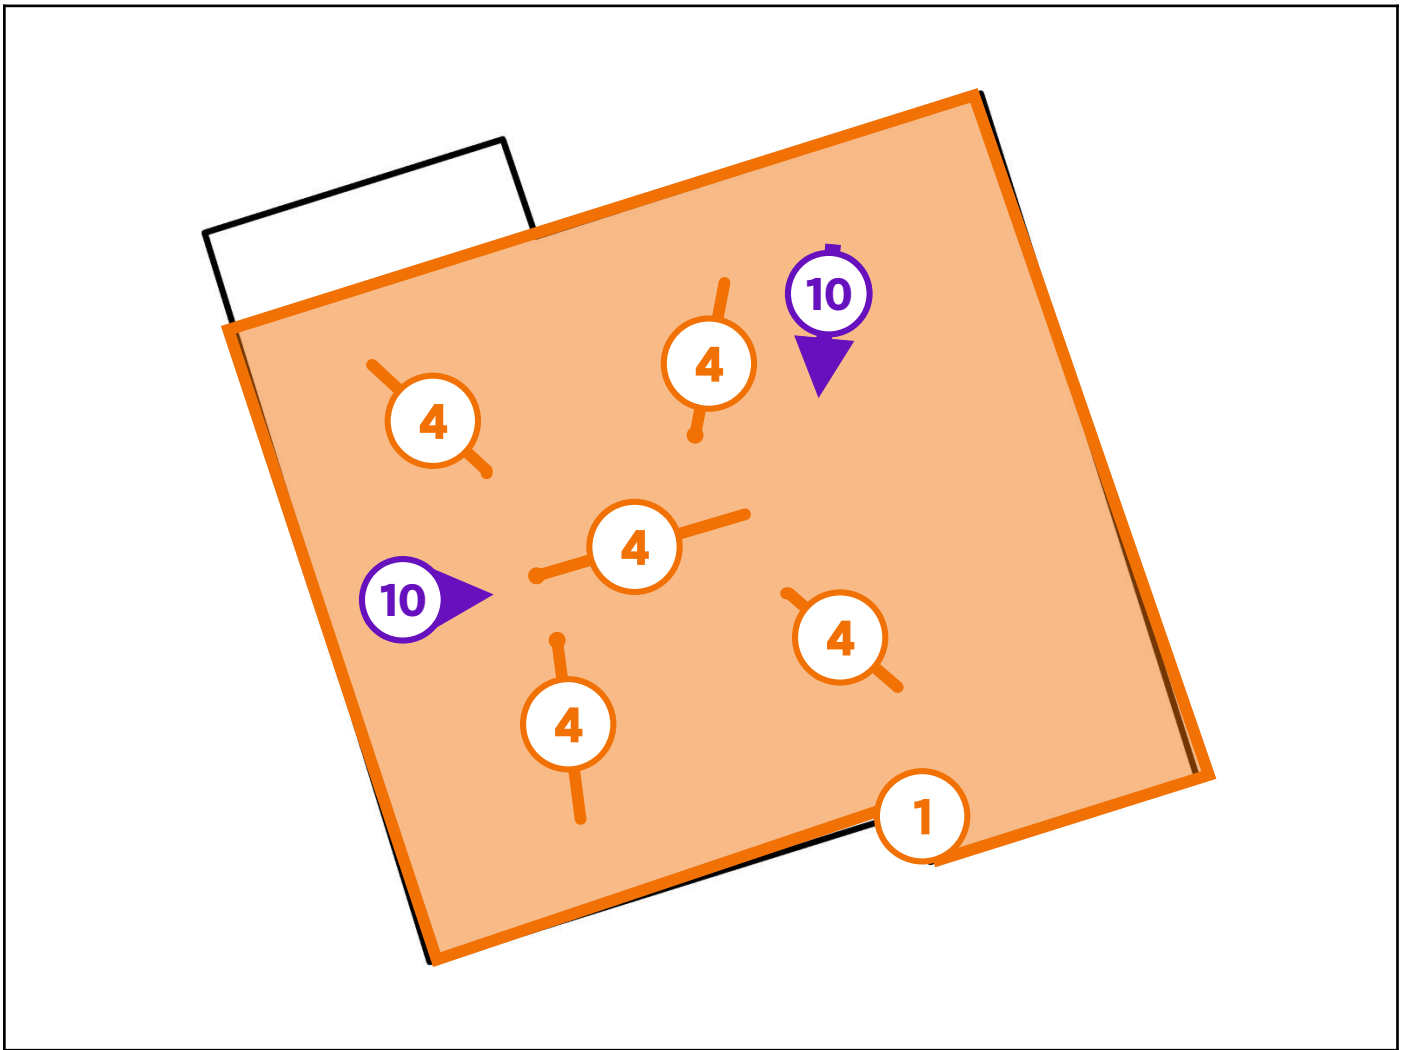
## Plan 1.8: dakplan

Beschrijving	Type	Actie
1. Leien uit asbestcement	Asbestmateriaal	Verwijderen
4. daknokken asbestverdacht	Asbestmateriaal	Verwijderen
10. eventueel AV schouwbuizen	Beperking	-

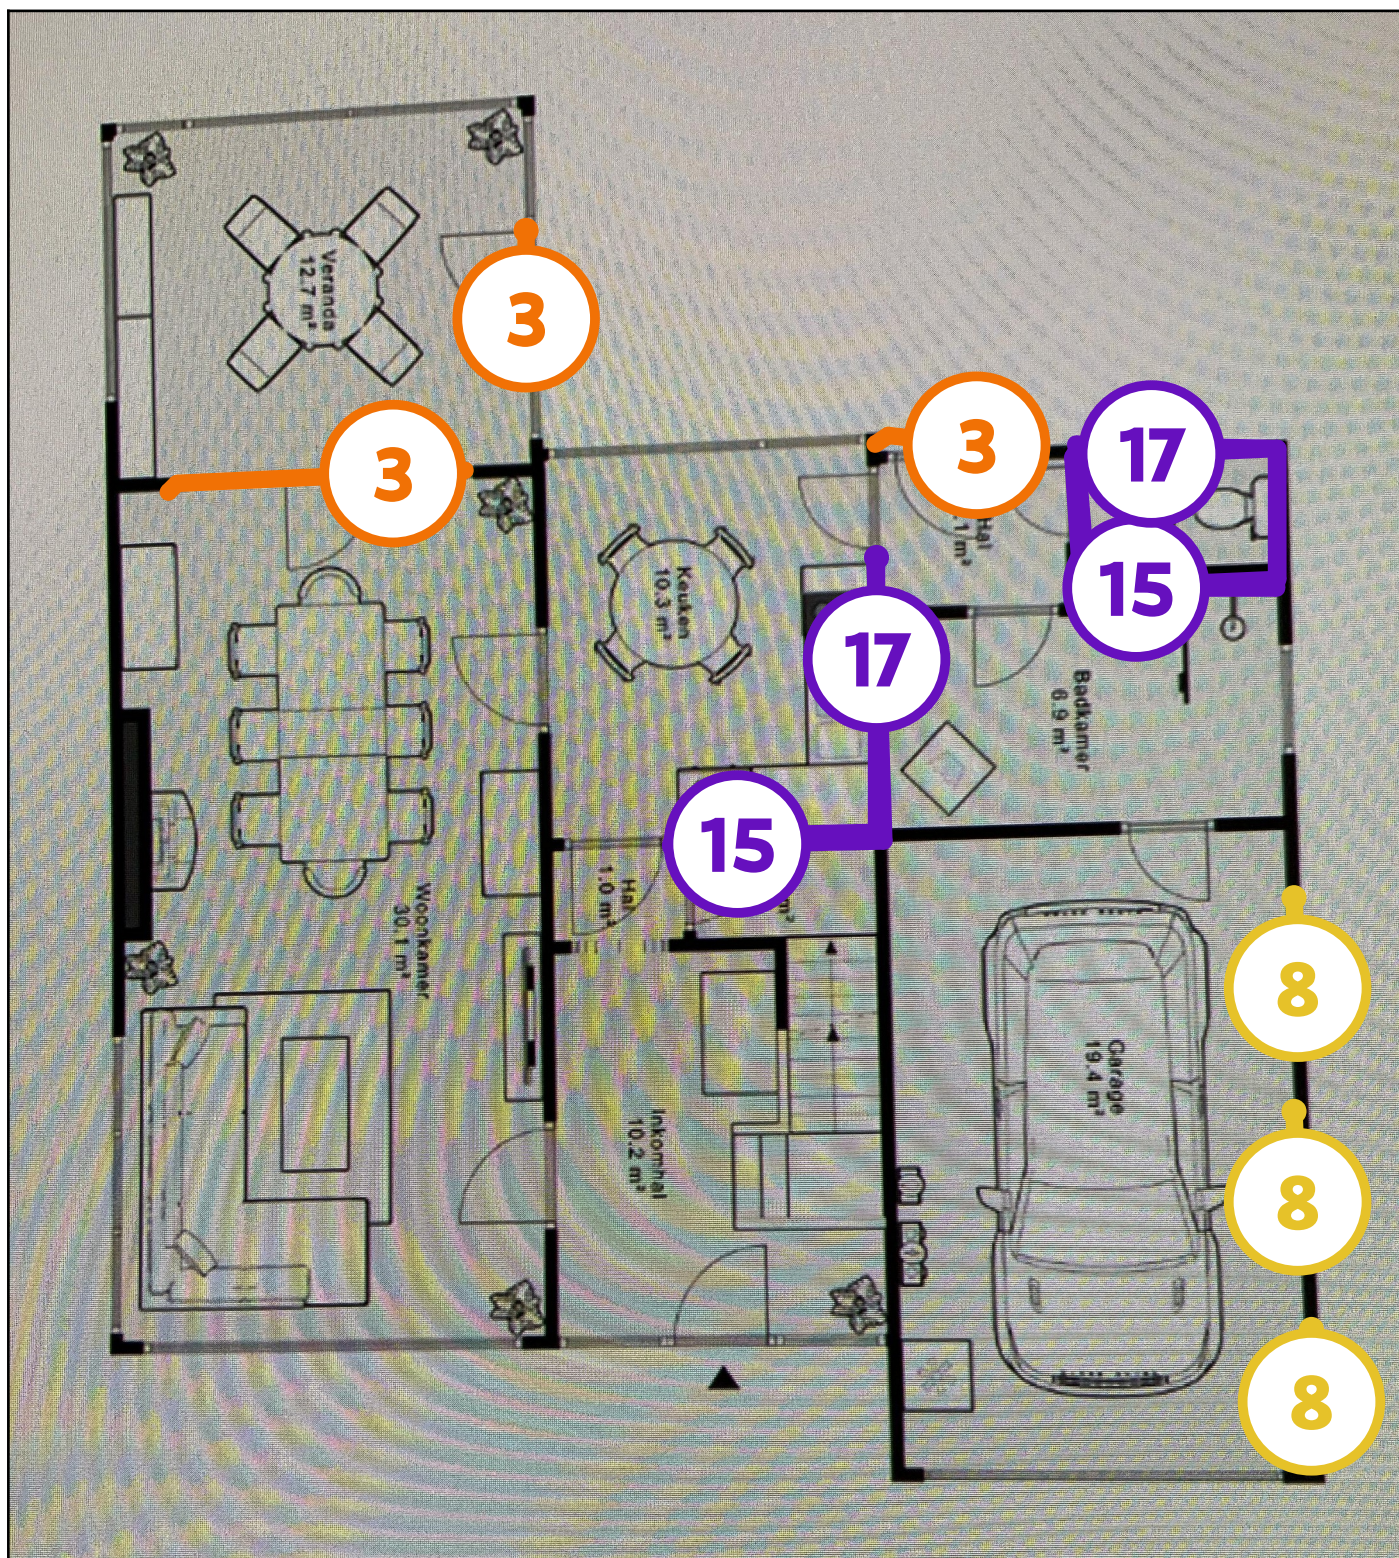
## Plan 1.11: grondplan gelijkvloers

3. glasal in schrijnwerk	Asbestmateriaal	Verwijderen
8. Massal vensterbank	Asbestmateriaal	Zorgvuldig beheren
15. lijmlaag achter wandtegels	Advies	-
17. gelijkde intacte tegels	Advies	-

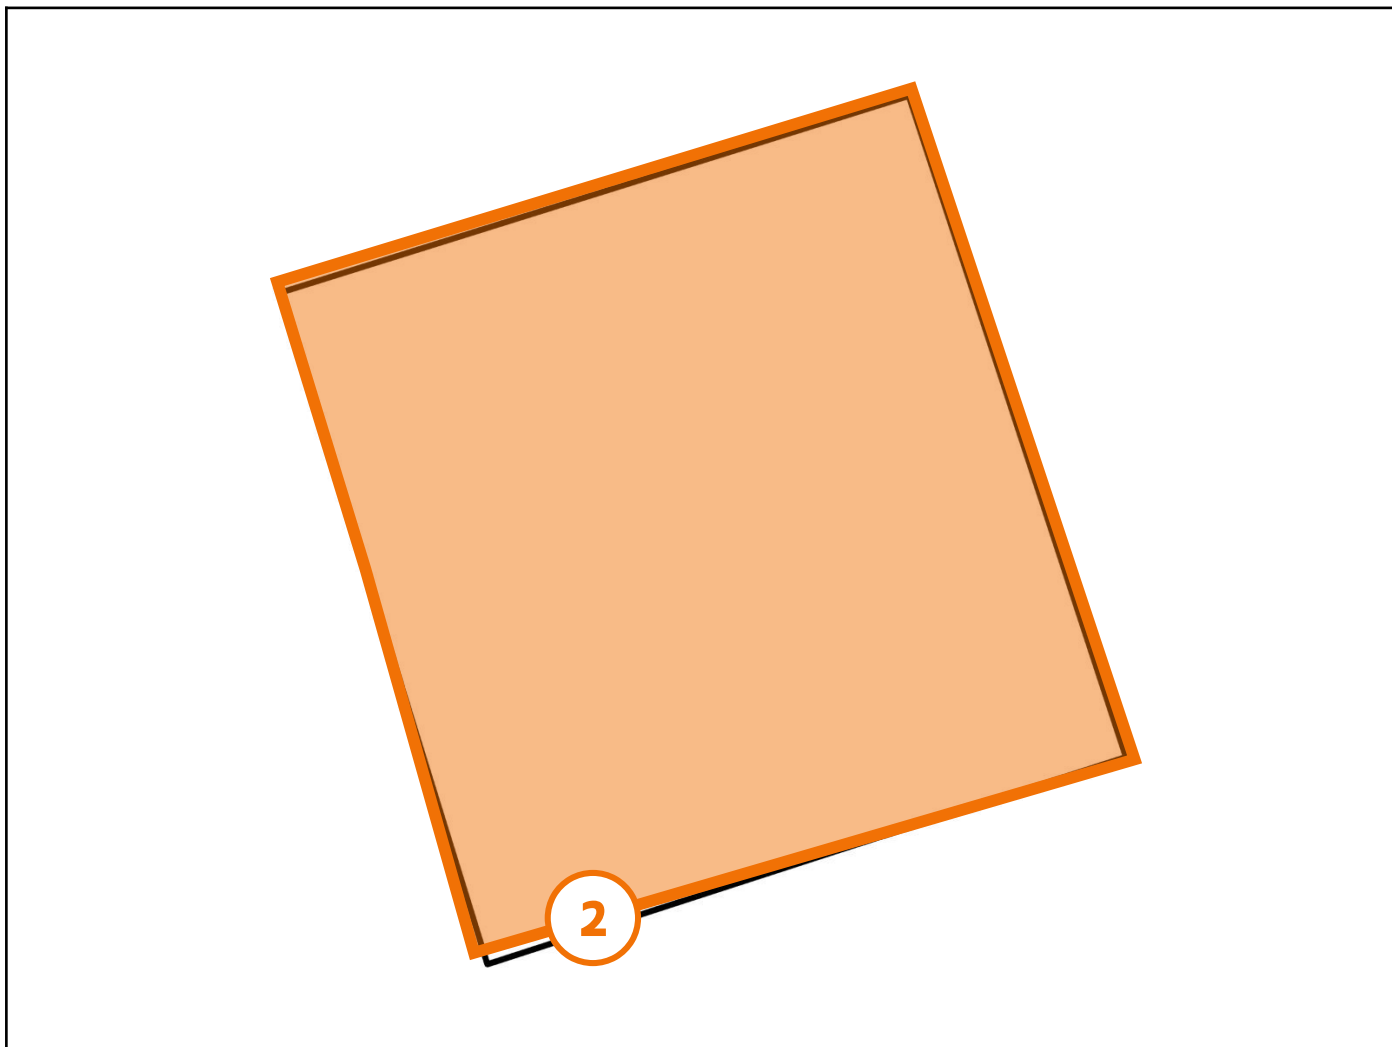
## Plan 2.1: Bijgebouw plan

Beschrijving	Type	Actie
2. golfplaten uit asbestcement	Asbestmateriaal	<a href="#">Verwijderen</a>

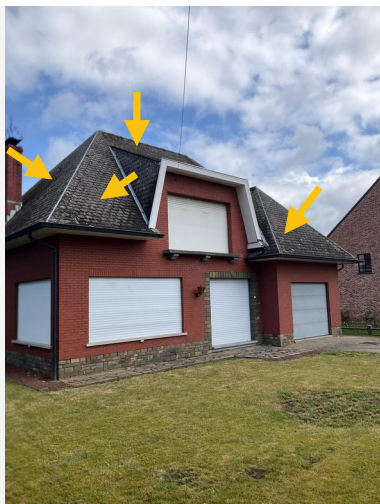
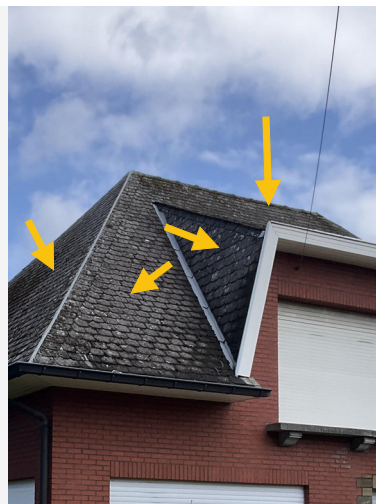
<b>Eindbeoordeling materiaalrisico</b>	Verhoogd materiaalrisico en/of verhoogde kans op vezelvrijgave
<b>Opmerking</b>	<p>crocidoliet wordt aangenomen omdat er geen staal werd genomen.</p> <p>een staalname kan de ware asbestsoort bewijzen. en dit kan een invloed hebben om de risicobeoordeling.</p> <p>Korstmossen op deze leien veroorzaken de "Matig beschadigd, matig verweerd" toestand.</p> <p>het is niet toegelaten dit dak te ontmossen</p>

<b>Gebondenheid</b>	Categorie 1: hechtgebonden in oorsprong
<b>Asbestsoort (vezeltype)</b>	Crocidoliet aanwezig
<b>Asbestconcentratie</b>	Laag (< 50%)
<b>Afschermingsgraad van het gehele materiaal</b>	Geheel of deels vrij aan de buitenlucht, maar geen contact met binnenlucht
<b>Toestand van het materiaal</b>	Matig beschadigd, matig verweerd

Beschrijving	Leien uit asbestcement
Omgeving	Buiten
Primaire drager	Schuin dak
Asbestmateriaal	Dak- en gevelbekleding - Lei, shingle
Bindmiddel van asbestmateriaal	Cement
Gebondenheid op basis van bindmiddel	Hecht
Hoeveelheid (oppervlakte - aantal)	<ul style="list-style-type: none"> <li>• 121,00 m<sup>2</sup> - 1 stuk</li> </ul>
Totale oppervlakte	121,00 m <sup>2</sup>
Eenvoudig bereikbaar	Ja
Bevestigingswijze	<ul style="list-style-type: none"> <li>• Genageld, geniet</li> </ul>
Identificatiemethode	<p>De asbestdeskundige beoordeelt het materiaal als asbestverdacht en dus asbesthoudend, en dit zonder monstername.</p> <p>Motivatie: Er is een onderzoeksbeperking die monstername verhindert; De ruimte of het materiaal bevindt zich hoger dan 3,5 meter vanaf een vaste ondergrond.</p>
Destructieve handeling voor identificatie	Nee
Opmerking	<p>oppervlakte is een berendeneerde schatting , aan deze oppervlakte worden geen rechten verleend. dak was te hoog op accuraat te bepalen. de oppervlakte hier benoemd is een netto oppervlakte en houdt geen rekening met de overlap van de leien</p> <p>Er werd om economische redenen geen staal genomen. opdrachtgever begrijpt dat daarom moet worden aangenomen dat deze toepassing asbest bevat, tot tegendeel wordt bewezen.</p>

Het asbestmateriaal valt onder de mijlpaal van 2034.

Verwijderen

- Zorg voor een veilig beheer. Vermijd het beschadigen van het asbestmateriaal. Controleer de toestand jaarlijks op wijzigingen.
- Hemelwater dat afspoelt van asbestcement daken of gevels kan asbestdeeltjes bevatten. Gebruik het enkel voor gesloten circuits (bv. spoelen toiletten). Reinig na het vervangen van het dak of de gevel de dakgoten en regenwaterput of -ton om asbesthoudend sediment of slib te verwijderen
- Voer bijkomende staalname(s) uit.

- Eenvoudige handelingen: mag via doe-het-zelf of door werknemer(s) met opleidingsattest eenvoudige handelingen  
Bij het verwijderen van asbesthoudende gevelleien is het essentieel om veilig te werk te gaan. Particulieren mogen zelf asbesthoudende materialen verwijderen tot een oppervlakte van 35 vierkante meter. Voor grotere oppervlaktes of bij twijfel is het aanbevolen dit werk over te laten aan een erkend asbestverwijderaar of een aannemer met een opleidingsattest voor eenvoudige handelingen. Hieronder volgt een handleiding voor het veilig verwijderen van gevelleien, met speciale aandacht voor het voorkomen van breuk:

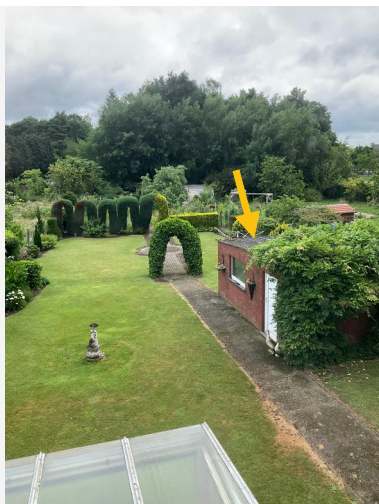
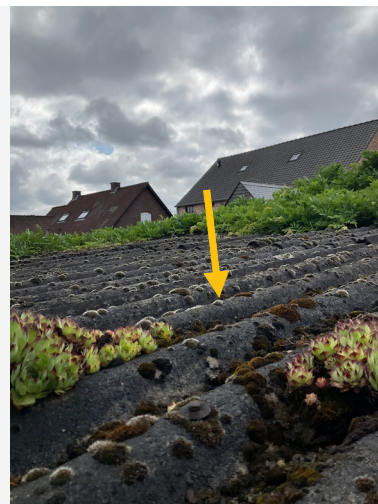
<b>Eindbeoordeling materiaalrisico</b>	Verhoogd materiaalrisico en/of verhoogde kans op vezelvrijgave
<b>Opmerking</b>	<p>bemossing zorgt voor de toestand Matig beschadigd, matig verweerd. het ontmossen van deze toepassing is niet toegestaan.</p> <p>Crocidoliet is een aanname bij gebrek aan staalname.</p> <p>Een staalname kan een andere asbestsoort met zich meebrengen en de risico beoordelig beïnvloeden</p>

<b>Gebondenheid</b>	Categorie 1: hechtgebonden in oorsprong
<b>Asbestsoort (vezeltype)</b>	Crocidoliet aanwezig
<b>Asbestconcentratie</b>	Laag (< 50%)
<b>Afschermingsgraad van het gehele materiaal</b>	Geheel of deels vrij aan de buitenlucht, maar geen contact met binnenlucht
<b>Toestand van het materiaal</b>	Matig beschadigd, matig verweerd

Beschrijving	golfplaten uit asbestcement
Omgeving	Grenst aan binnen- en buitenlucht
Primaire drager	Schuin dak
Asbestmateriaal	Dak- en gevelbekleding - Golfplaat
Bindmiddel van asbestmateriaal	Cement
Gebondenheid op basis van bindmiddel	Hecht
Hoeveelheid (oppervlakte - aantal)	<ul style="list-style-type: none"> <li>• 35,00 m<sup>2</sup> - 1 stuk</li> </ul>
Totale oppervlakte	35,00 m <sup>2</sup>
Eenvoudig bereikbaar	Ja
Bevestigingswijze	<ul style="list-style-type: none"> <li>• Geschroefd</li> <li>• Genageld, geniet</li> </ul>
Identificatiemethode	<p>De asbestdeskundige beoordeelt het materiaal als asbestverdacht en dus asbesthoudend, en dit zonder monstername.</p> <p>Motivatie: De monstername brengt andere schade aan dan schade die inherent is aan de monstername.</p>
Destructieve handeling voor identificatie	Nee
Opmerking	<p>dikte is een schatting, deze ornamenten hebben geen uniforme dikte.</p> <p>de oppervlakte is een berekeneerde schatting , waaraan geen rechten worden verleend.</p> <p>Er werd om economische redenen geen staal genomen. Opdrachtgever begrijpt dat daarom moet worden aangenomen dat deze toepassing asbest bevat, tot tegendeel wordt bewezen.</p>

Het asbestmateriaal valt onder de mijlpaal van 2034.

Verwijderen

- Zorg voor een veilig beheer. Vermijd het beschadigen van het asbestmateriaal. Controleer de toestand jaarlijks op wijzigingen.
- Hemelwater dat afspoelt van asbestcement daken of gevels kan asbestdeeltjes bevatten. Gebruik het enkel voor gesloten circuits (bv. spoelen toiletten). Reinig na het vervangen van het dak of de gevel de dakgoten en regenwaterput of -ton om asbesthoudend sediment of slib te verwijderen
- Voer bijkomende staalname(s) uit.

- Eenvoudige handelingen: mag via doe-het-zelf of door werknemer(s) met opleidingsattest eenvoudige handelingen door aannemer met opleidingsattest eenvoudige handelingen door grote oppervlakte en verwerking. Ook de lastige vernageling/verroeste vijzen zou voor heel wat breuken kunnen zorgen, draag zeker de juiste pbm. Mocht u dit als particulier zelf willen doen, vraag dan zeker platenzakken (verkrijgbaar op containerpark en dergelijke) zodat u deze meteen verpakt.

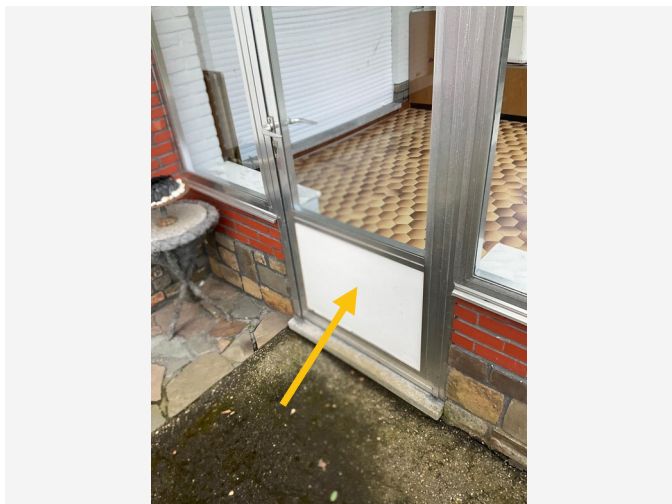
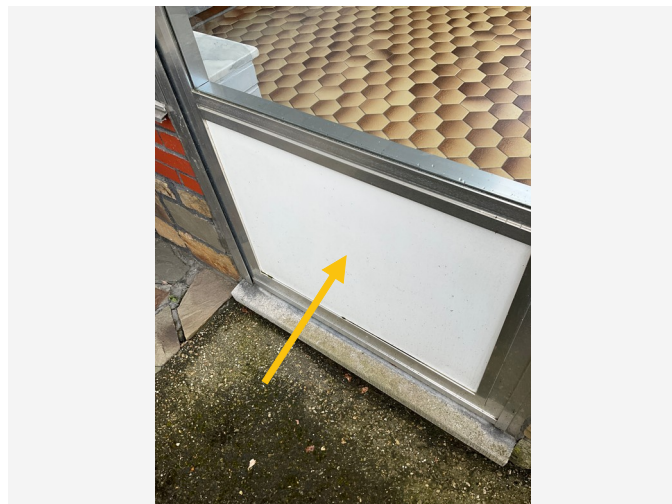
<b>Eindbeoordeling materiaalrisico</b>	Verhoogd materiaalrisico en/of verhoogde kans op vezelvrijgave
<b>Opmerking</b>	Crocidoliet is een aanname bij gebrek aan staalname.  Een staalname kan een andere asbestsoort met zich meebrengen en de risico beoordeling beïnvloeden

Beschrijving	glasal in schrijnwerk
Omgeving	Grenst aan binnen- en buitenlucht
Primaire drager	Wandopening verticaal (raam, deur, ...)
Asbestmateriaal	Plaat, paneel, tablet - Geëmailleerd, type Glasal
Bindmiddel van asbestmateriaal	Cement
Gebondenheid op basis van bindmiddel	Hecht
Hoeveelheid (oppervlakte - dikte - aantal)	<ul style="list-style-type: none"> <li>• 1,00 m<sup>2</sup> - 0,50 cm - 1 stuk</li> </ul>
Totaal volume	0,005 m <sup>3</sup>
Eenvoudig bereikbaar	Ja
Bevestigingswijze	<ul style="list-style-type: none"> <li>• Geklemd</li> <li>• Geschroefd</li> </ul>
Identificatiemethode	<p>De asbestdeskundige beoordeelt het materiaal als asbestverdacht en dus asbesthoudend, en dit zonder monstername.</p> <p>Motivatie: De monstername brengt andere schade aan dan schade die inherent is aan de monstername.</p>
Destructieve handeling voor identificatie	Nee
Opmerking	<p>dikte is giswerk en kon niet worden gemeten, deze ornamenten hebben geen uniforme dikte. soms werden deze ook dubbel geplaatst met isolatie ertussen.</p> <p>de oppervlakte is een beredeneerde schatting , waaraan geen rechten worden verleend. mogelijks dubbele laag glasal met isolatie tussen</p> <p>Er werd om economische redenen geen staal genomen. opdrachtgever begrijpt dat daarom moet worden aangenomen dat deze toepassing asbest bevat, tot tegendeel wordt bewezen.</p>

Het asbestmateriaal valt onder de mijlpaal van 2040.

Verwijderen

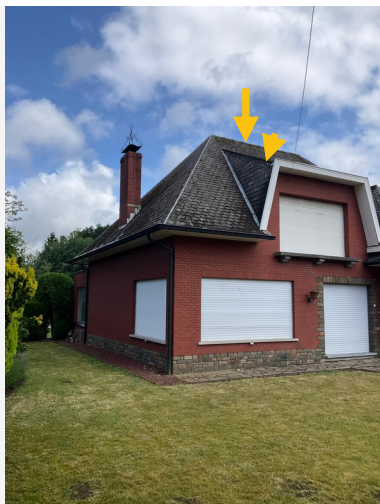
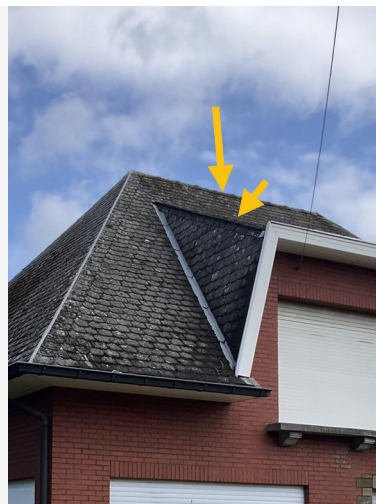
Beschrijving	daknokken asbestverdacht
Omgeving	Buiten
Primaire drager	Schuin dak
Asbestmateriaal	Dak- en gevelbekleding - Nok, windveer, boeiboord
Bindmiddel van asbestmateriaal	Cement
Gebondenheid op basis van bindmiddel	Hecht
Hoeveelheid (oppervlakte - aantal)	<ul style="list-style-type: none"><li>• 10,00 m<sup>2</sup> - 1 stuk</li></ul>
Totale oppervlakte	10,00 m <sup>2</sup>
Eenvoudig bereikbaar	Ja
Bevestigingswijze	<ul style="list-style-type: none"><li>• Geschroefd</li><li>• Genageld, geniet</li></ul>
Identificatiemethode	<p>De asbestdeskundige beoordeelt het materiaal als asbestverdacht en dus asbesthoudend, en dit zonder monstername.</p> <p>Motivatie: Er is een onderzoeksbeperking die monstername verhindert; De ruimte of het materiaal bevindt zich hoger dan 3,5 meter vanaf een vaste ondergrond.</p>
Destructieve handeling voor identificatie	Nee
Opmerking	Aangegeven hoeveelheden, afmetingen, gewichten enz.. berusten louter op grove inschattingen en niet gebruiken in het kader van een meetstaat voor werken. Louter indicatief.

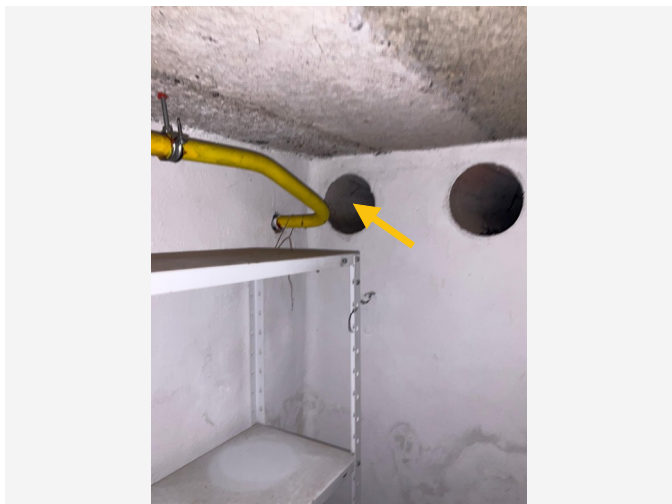
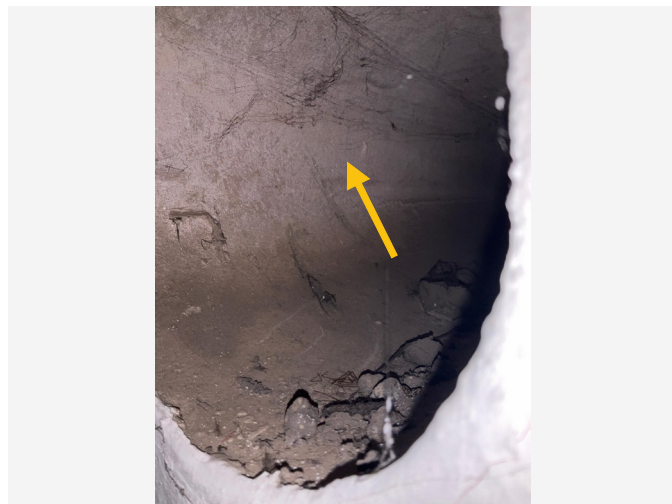
<b>Eindbeoordeling materiaalrisico</b>	Verhoogd materiaalrisico en/of verhoogde kans op vezelvrijgave
<b>Opmerking</b>	Crocidoliet is een aanname bij gebrek aan staalname.  Een staalname kan een andere asbestsoort met zich meebrengen en de risico beoordeling beïnvloeden

Beschrijving	asbestcement afvoer
Omgeving	Buiten
Primaire drager	Infrastructuur hemelwater (opvang en afvoer)
Asbestmateriaal	Hemelwaterafvoerkanaal
Bindmiddel van asbestmateriaal	Cement
Gebondenheid op basis van bindmiddel	Hecht
Hoeveelheid (lengte - omtrek - dikte - aantal)	<ul style="list-style-type: none"> <li>• 3,00 m - 65,00 cm - 1,00 cm - 1 stuk</li> </ul>
Totaal volume	0,02 m <sup>3</sup>
Eenvoudig bereikbaar	Ja
Bevestigingswijze	<ul style="list-style-type: none"> <li>• Geklemd</li> </ul>
Identificatiemethode	<p>De asbestdeskundige beoordeelt het materiaal als asbestverdacht en dus asbesthoudend, en dit zonder monstername.</p> <p>Motivatie: De monstername brengt andere schade aan dan schade die inherent is aan de monstername.</p>
Destructieve handeling voor identificatie	Nee
Opmerking	<p>dikte is een schatting,</p> <p>deze ornamenten hebben geen uniforme dikte.</p> <p>de oppervlakte is een beredeneerde schatting , waaraan geen rechten worden verleend.</p> <p>Er werd om economische redenen geen staal genomen. Opdrachtgever begrijpt dat daarom moet worden aangenomen dat deze toepassing asbest bevat, tot tegendeel wordt bewezen.</p>

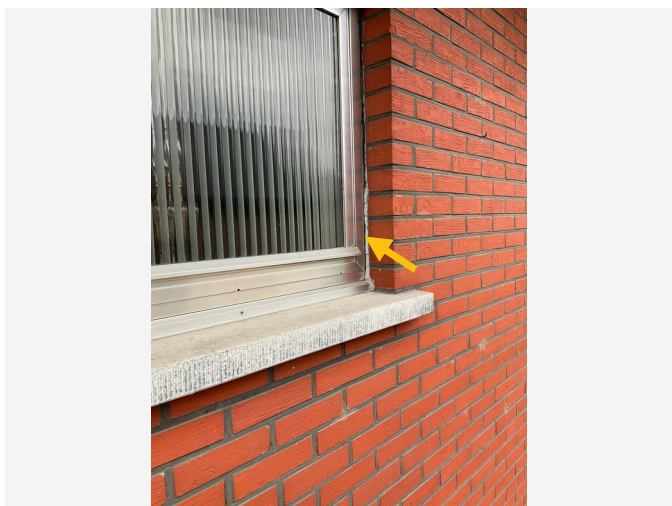
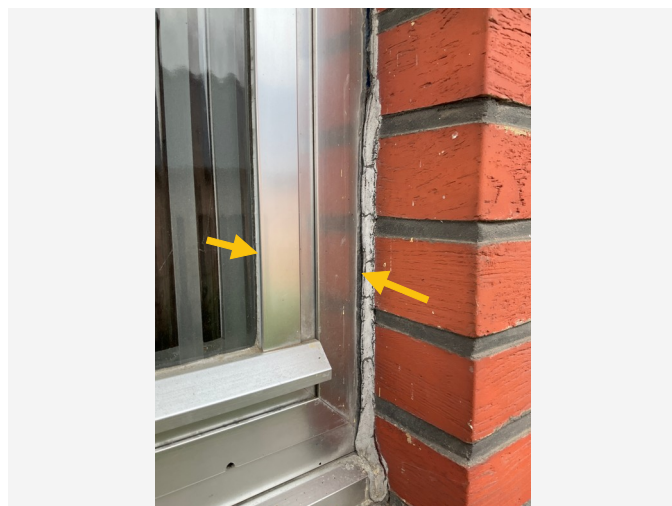
<b>Beschrijving</b>	kit/mastiek in en aan de ramen
<b>Omgeving</b>	Buiten
<b>Primaire drager</b>	Wandopening verticaal (raam, deur, ...)
<b>Asbestmateriaal</b>	In-situ afwerkingslagen - Pasta, stopverf, voegsel, stopsel, vulsel, mastiek, kitten, ...
<b>Bindmiddel van asbestmateriaal</b>	Kitten, mastiek, pasta
<b>Gebondenheid op basis van bindmiddel</b>	Hecht
<b>Hoeveelheid (gewicht - aantal)</b>	<ul style="list-style-type: none"> <li>• 1,00 kg - 1 stuk</li> </ul>
<b>Totaal gewicht</b>	1,00 kg
<b>Eenvoudig bereikbaar</b>	Ja
<b>Bevestigingswijze</b>	<ul style="list-style-type: none"> <li>• Verlijmd, ingegoten, versmeerd</li> </ul>
<b>Identificatiemethode</b>	<p>De asbestdeskundige beoordeelt het materiaal als asbestverdacht en dus asbesthoudend, en dit zonder monstername.</p> <p>Motivatie: De monstername brengt andere schade aan dan schade die inherent is aan de monstername.</p>
<b>Destructieve handeling voor identificatie</b>	Nee

<b>Opmerking</b>	<p>Dit gewicht is een berekeneerde schatting, er worden geen rechten verleend aan dit gewicht.</p> <p>het gaat om de kit tussen raam en gevel en tussen raam en glas</p> <p>Er werd om economische reden geen staal genomen. Opdrachtgever begrijpt dat daarom moet worden aangenomen dat deze toepassing asbest bevat, tot tegendeel wordt bewezen.</p>

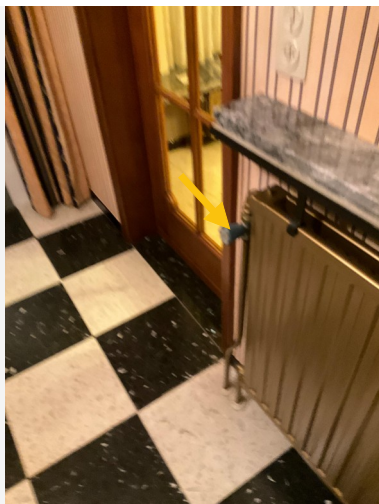
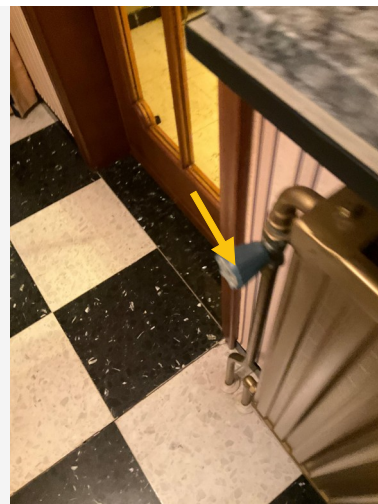
Beschrijving	bakeliet radiatorknoppen
Omgeving	Binnen
Primaire drager	Ruimteverwarming
Asbestmateriaal	Plaat, paneel, tablet - Type Bakeliet
Bindmiddel van asbestmateriaal	Kunststof of -hars
Gebondenheid op basis van bindmiddel	Hecht
Hoeveelheid (oppervlakte - dikte - aantal)	• 1,00 m <sup>2</sup> - 1,00 cm - 1 stuk
Totaal volume	0,01 m <sup>3</sup>
Eenvoudig bereikbaar	Ja
Bevestigingswijze	• Geschroefd
Identificatiemethode	De asbestdeskundige beoordeelt het materiaal als asbestverdacht en dus asbesthoudend, en dit zonder monstername.  Motivatie: De monstername brengt andere schade aan dan schade die inherent is aan de monstername.
Destructieve handeling voor identificatie	Nee
Opmerking	deze oppervlakte is niet gemeten maar eerder symblisch voor alle aanwezige radiatorknoppen

Nat werken: Bevochtig het gebied rond het bakeliet om het vrijkomen van stof te minimaliseren. Dit vermindert de kans dat asbestvezels in de lucht komen.

Voorzichtig demonteren: Gebruik gereedschap dat minimale schade en verstoring veroorzaakt. Tril- en slagwerkzeugen zijn te vermijden omdat deze de verspreiding van asbestvezels in de lucht kunnen bevorderen.

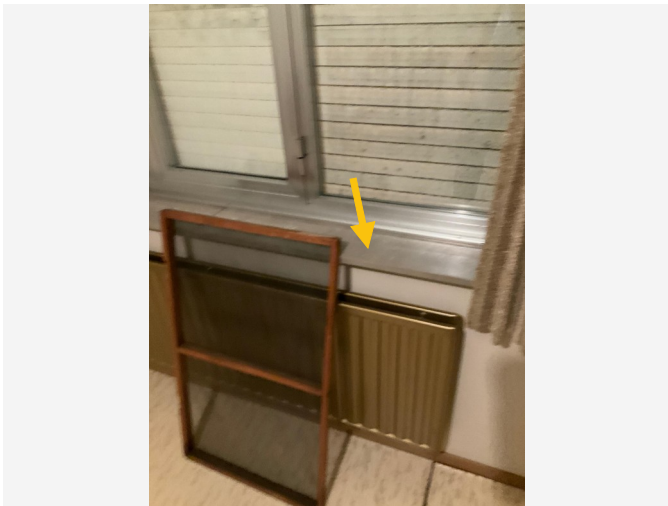
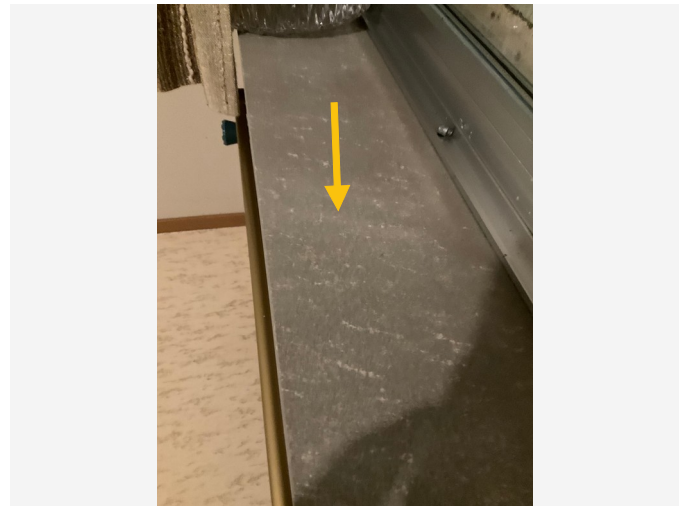
Beschrijving	Massal vensterbank
Omgeving	Binnen
Primaire drager	Wandopening verticaal (raam, deur, ...)
Asbestmateriaal	Plaat, paneel, tablet - Type Massal
Bindmiddel van asbestmateriaal	Kunststof of -hars
Gebondenheid op basis van bindmiddel	Hecht
Hoeveelheid (gewicht - aantal)	<ul style="list-style-type: none"> <li>• 4,00 kg - 5 stuks</li> </ul>
Totaal gewicht	20,00 kg
Eenvoudig bereikbaar	Ja
Bevestigingswijze	<ul style="list-style-type: none"> <li>• Geklemd</li> <li>• Verlijmd, ingegoten, versmeerd</li> </ul>
Identificatiemethode	<p>De asbestdeskundige beoordeelt het materiaal als asbestverdacht en dus asbesthoudend, en dit zonder monstername.</p> <p>Motivatie: De monstername brengt andere schade aan dan schade die inherent is aan de monstername.</p>
Destructieve handeling voor identificatie	Nee
Opmerking	oppervlakte in een benaderende schatting waar geen rechten aan worden verleend .Aangegeven hoeveelheden, afmetingen, gewichten enz.. berusten louter op grove indicatief. inschattingen en niet gebruiken in het kader van een meetstaat voor werken. Louter indicatief
