# Asbestinventarisatetest

Kraanstraat 2/301, 2800 Mechelen

Attestnummer : **20260825-000064.000**

Uitgegeven op : **25.08.2026**

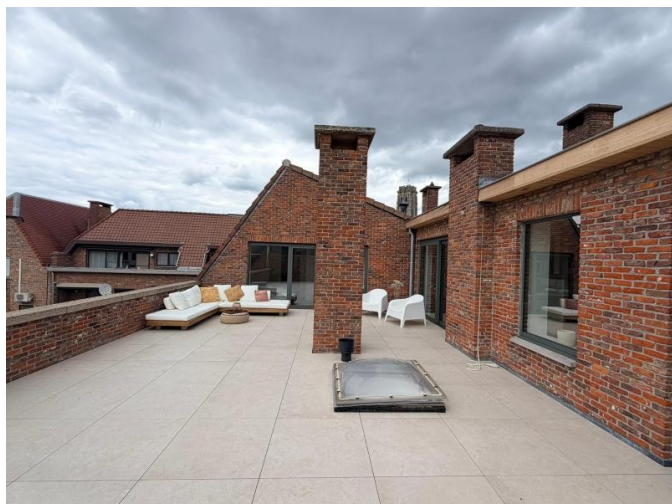
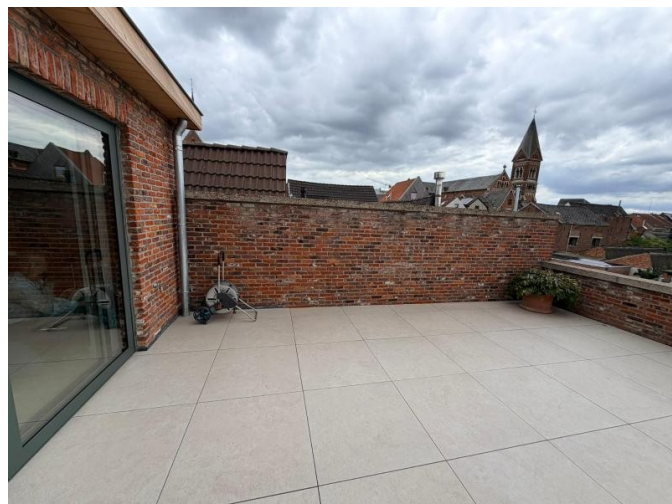
| Fiche 1: NA RENOVATIE - Terras..... | 14 |

Het terras werd volledig opnieuw aangelegd. Voorheen waren hier asbesthoudende bloembakken aanwezig alsook asbesthoudende vensterbanken. Deze werden weggenomen bij de renovatie.

| Basis voor advies | De asbestdeskundige beoordeelt het materiaal als niet-asbestverdacht. |

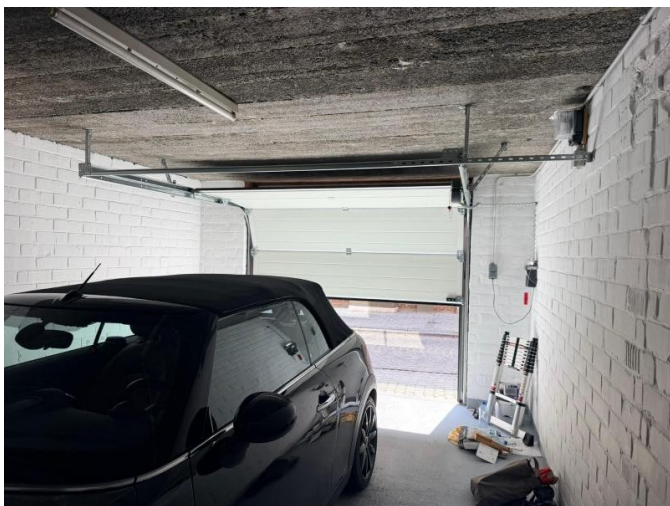
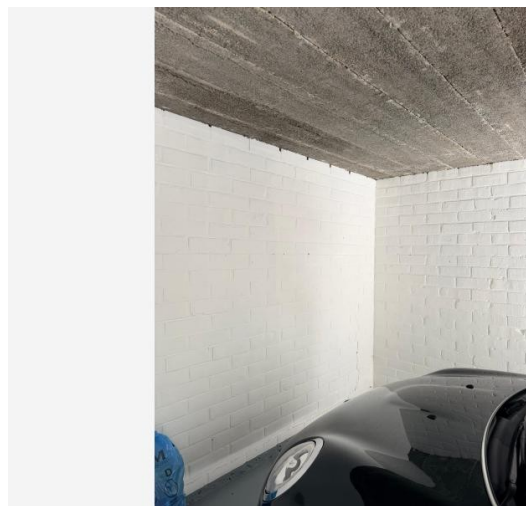
| Fiche 2: Garagebox - inpandig..... | 15 |

Inpandige garagebox bestaande uit betonnen welfsels en bakstenen muren.

| Basis voor advies | De asbestdeskundige beoordeelt het materiaal als niet-asbestverdacht. |

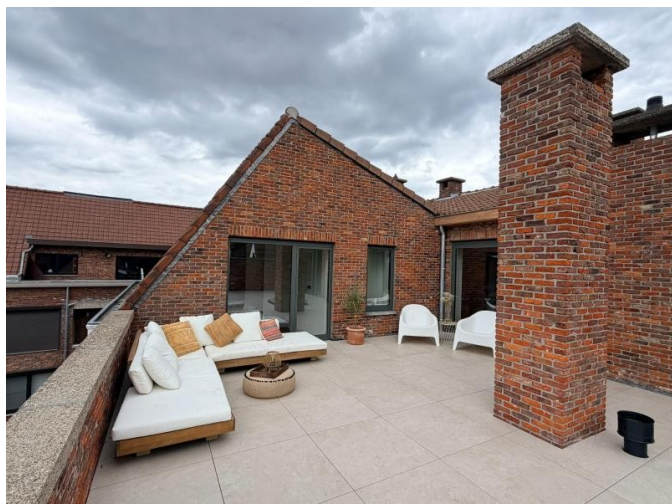
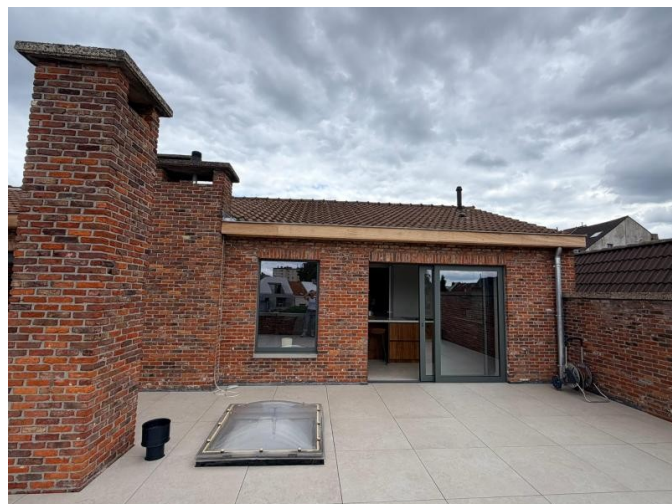
| Fiche 3: NA RENOVATIE - Roofing..... | 16 |

Het stukje roofing op het gemeenschappelijk dak zal worden besproken in het attest van de gemeenschappelijke delen. Er kan geen uitspraak worden gemaakt omdat er geen staal van mag / kan worden genomen. Deze behoort toe aan een andere eigenaar (VME).

In het oorspronkelijk attest werd er besproken dat het minst hellende dakdeel in het verleden vernieuwd is, door op de bestaande roofing een nieuw draagstructuur met onderdak en pannen aan te brengen.

| Basis voor advies | Beoordeling op basis van expertise met een vaststelling door de asbestdeskundige. |

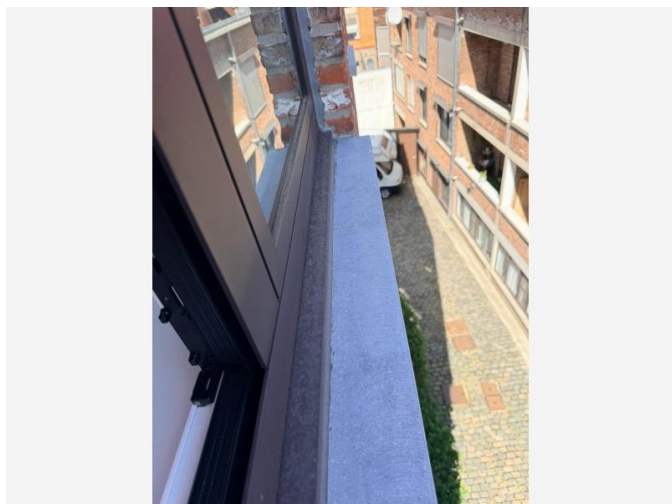
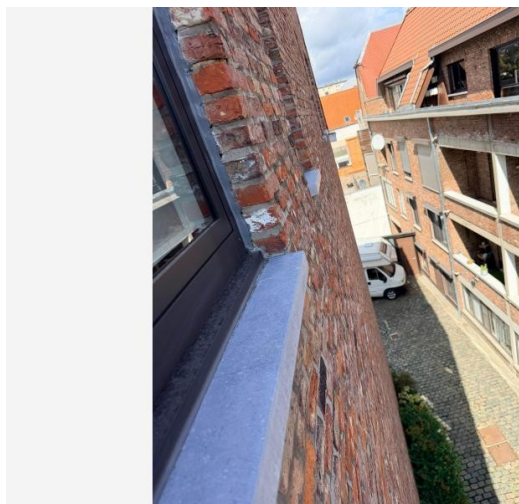
| Fiche 4: NA RENOVATIE - Vensterbanken..... | 17 |

Voor de renovatie werden enkele vensterbanken aangeduid als asbesthoudend. Deze werden verwijderd en voorzien van arduinen vensterbanken.

| Basis voor advies | Beoordeling op basis van expertise met een vaststelling door de asbestdeskundige. |

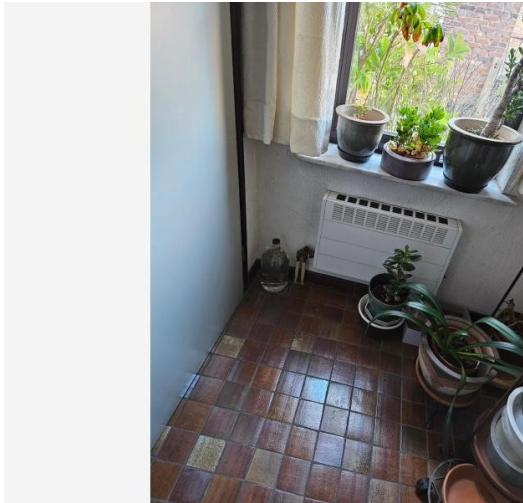
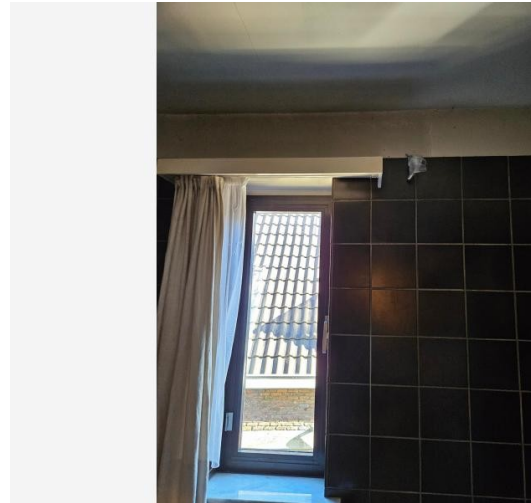
| Fiche 5: VOOR RENOVATIE - Wandpleister..... | 19 |

Geen asbest

| # | Type | Referentie | Resultaat |
|---|---|---|---|
| 5.1 | Mengmonster | M01 | Geen asbest |

| Opmerking | <p>Voor de renovatie werden er reeds verschillende stalen genomen door de vorige ADI (oorspronkelijk attest) van wandpleister, zie aanduiding op plan. De lokaties zijn steekproefsgewijs en volgens het IP bepaald. Negatieve staalname wil niet automatisch zeggen dat alle aanwezige pleister steeds asbestvrij is.</p> <p>Bij de renovatie werden ook alle wanden opnieuw bepleisterd.</p> |

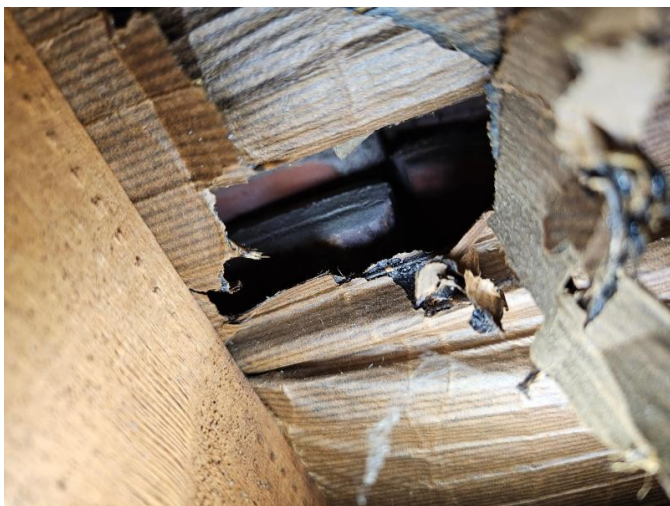
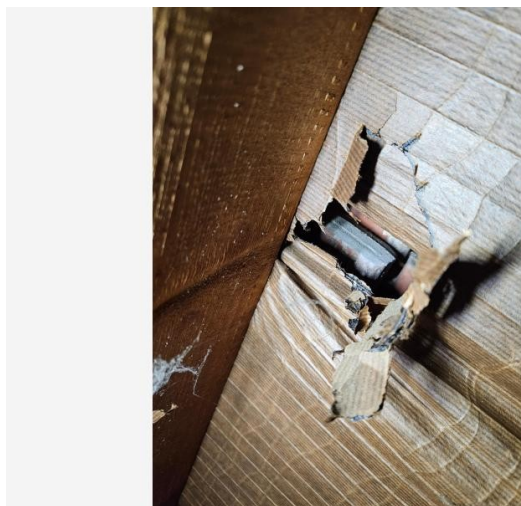
| Fiche 6: VOOR RENOVATIE - Bitumineus onderdakfolie..... | 21 |

Geen asbest

| # | Type | Referentie | Resultaat |
|---|---|---|---|
| 6.1 | Puntmonster | M02 | Geen asbest |

| Opmerking | Het onderdak werd voorzien van PUR isolatieplaten. |

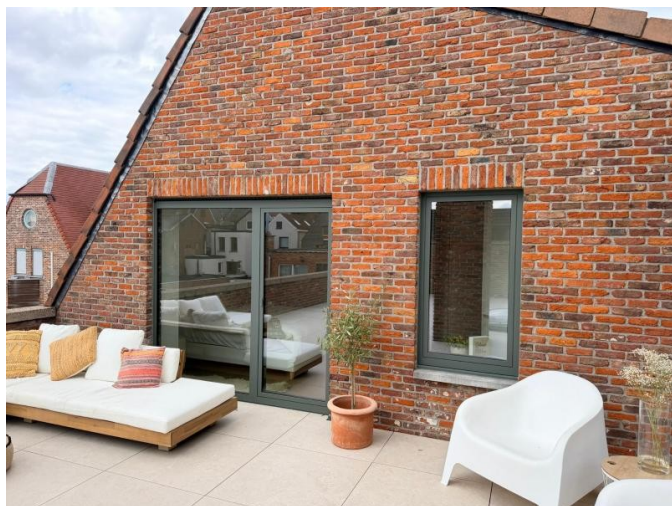
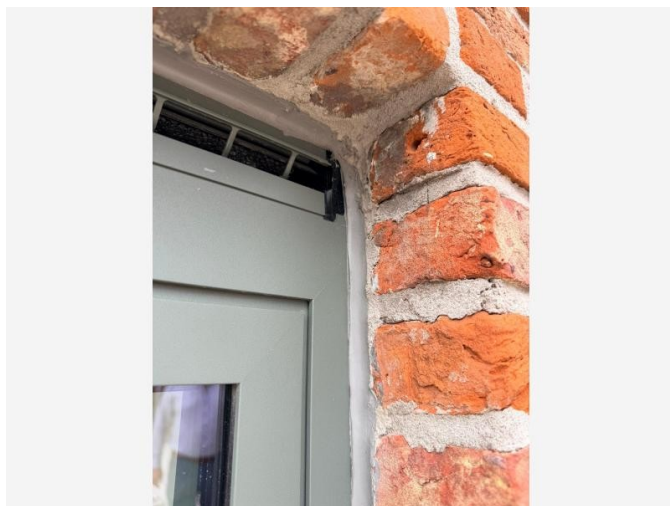
### Fiche 7: NA RENOVATIE - Afdichtingsmateriaal aan schrijnwerk

| Beschrijving | Notitie | Terug te vinden op plannen |
|---|---|---|
| Fiche 7: NA RENOVATIE - Afdichtingsmateriaal aan schrijnwerk | Alle ramen en deuren in dit appartement werden vernieuwd in 2025-2026. | Plan 1.2: Plan - NA renovatie |

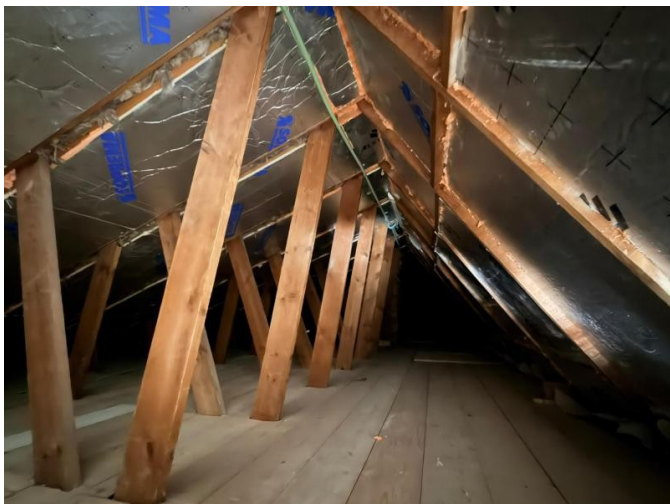
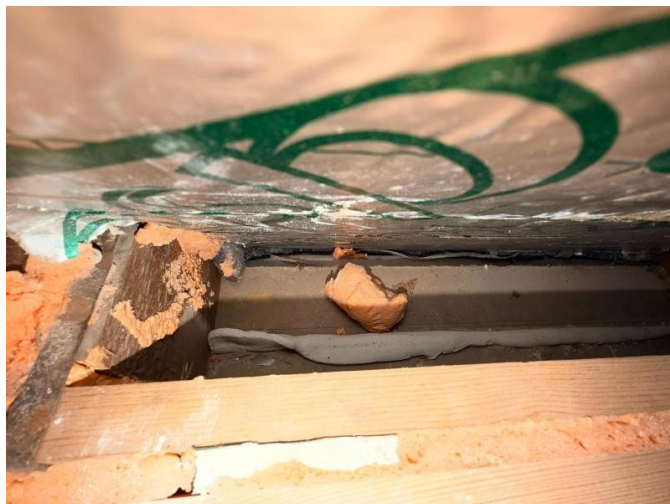
## Fiche 8: NA RENOVATIE - Materialen onder het onderdak

| Beschrijving | Notitie | Terug te vinden op plannen |
|---|---|---|
| Fiche 8: NA RENOVATIE - Materialen onder het onderdak | Het onderdak werd voorzien van PUR isolatie platen. Niet asbestverdacht. | Plan 1.3: Plan - NA renovatie |

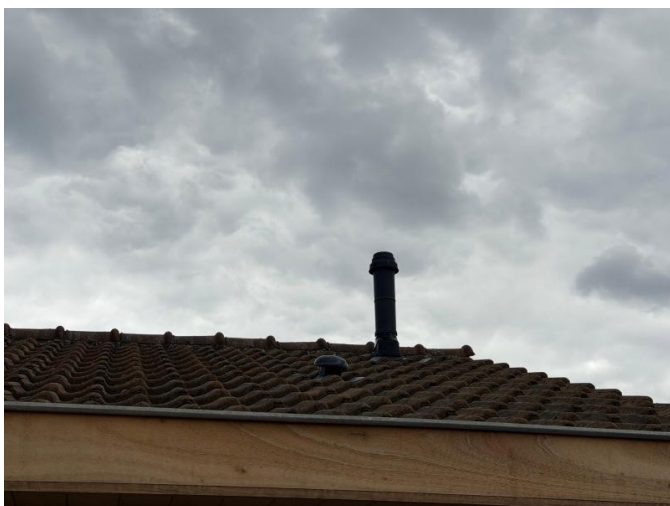
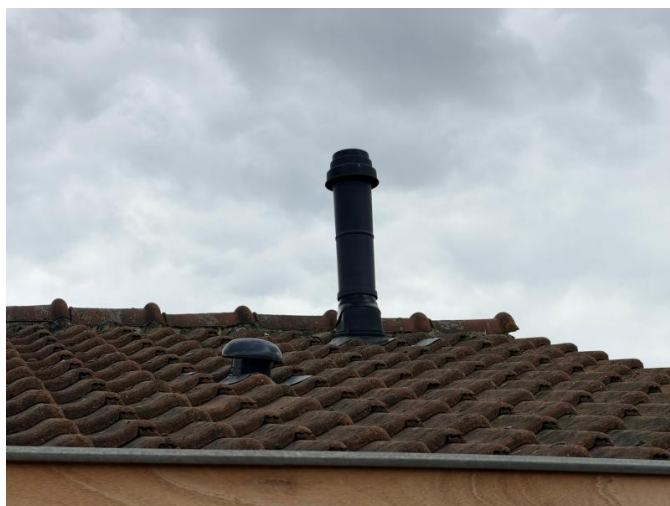
## Fiche 9: NA RENOVATIE - Materialen aan het rookgaskanaal

| Beschrijving | Notitie | Terug te vinden op plannen |
|---|---|---|
| Fiche 9: NA RENOVATIE - Materialen aan het rookgaskanaal | Geen asbestverdachte rookgaskanaal. | Plan 1.3: Plan - NA renovatie |

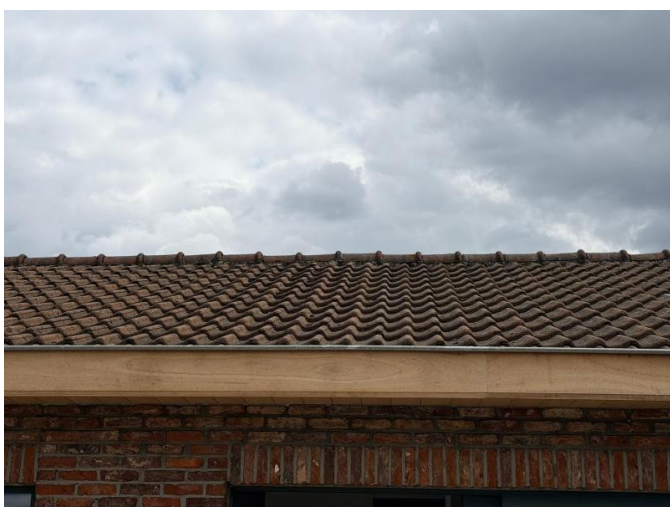
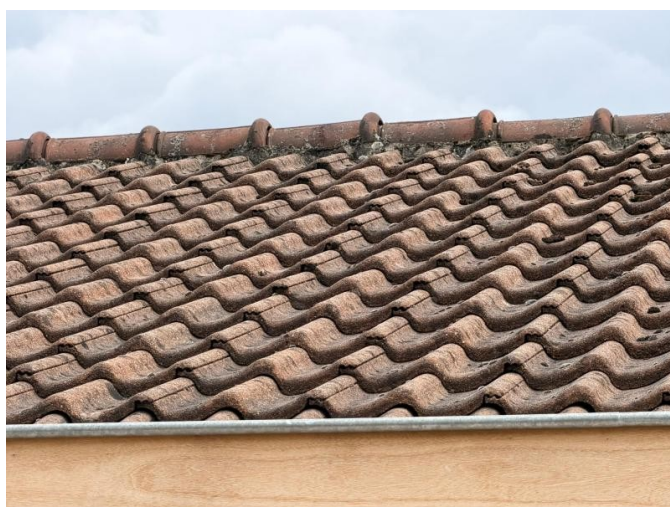
## Fiche 10: NA RENOVATIE - Dakbedekking

| Beschrijving | Notitie | Terug te vinden op plannen |
|---|---|---|
| Fiche 10: NA RENOVATIE - Dakbedekking | Het dak behoort toe tot de VME (buitenschil) maar deze is niet asbestverdacht (dakpannen). | Plan 1.3: Plan - NA renovatie |

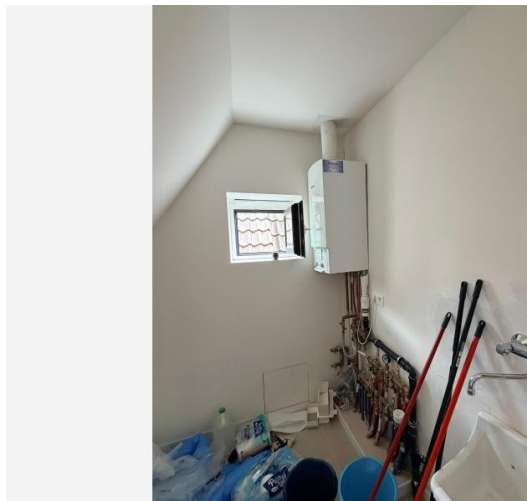
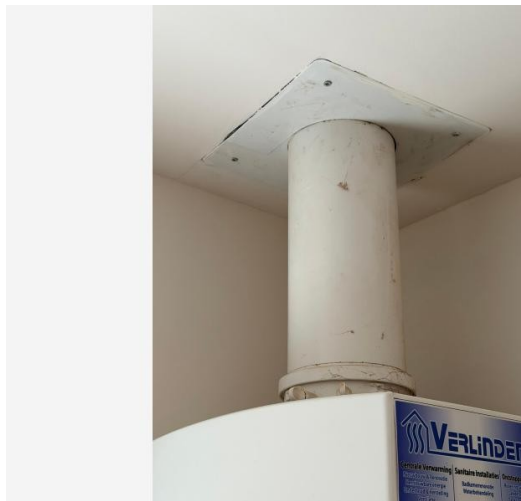
## Fiche 11: NA RENOVATIE - Materialen aan de stookketel

| Beschrijving | Notitie | Terug te vinden op plannen |
|---|---|---|
| Fiche 11: NA RENOVATIE - Materialen aan de stookketel | De stookketel werd ook vernieuwd bij de totaal renovatie. Niet asbest verdacht. | Plan 1.2: Plan - NA renovatie<br>Plan 1.3: Plan - NA renovatie |

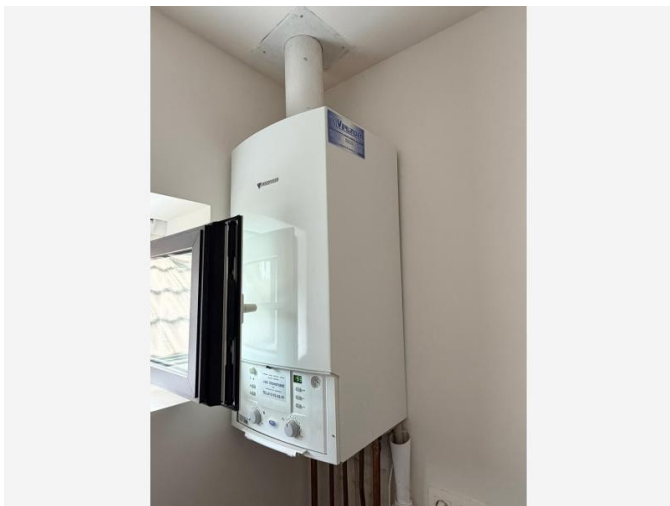
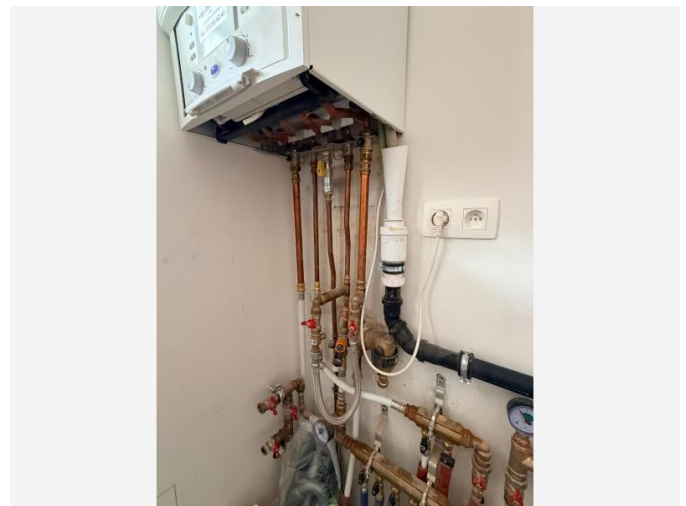
### Fiche 12: NA RENOVATIE - Leidingisolatie - afwezig

| Beschrijving | Notitie | Terug te vinden op plannen |
|---|---|---|
| Fiche 12: NA RENOVATIE - Leidingisolatie - afwezig | Er is geen leidingisolatie aanwezig aan de stookketel. | - |
