# Asbestinventarisatietest

Strandlaan 385/503, 8670 Koksijde

Attestnummer : 20260217-000102.000

## Zone 1: Studio

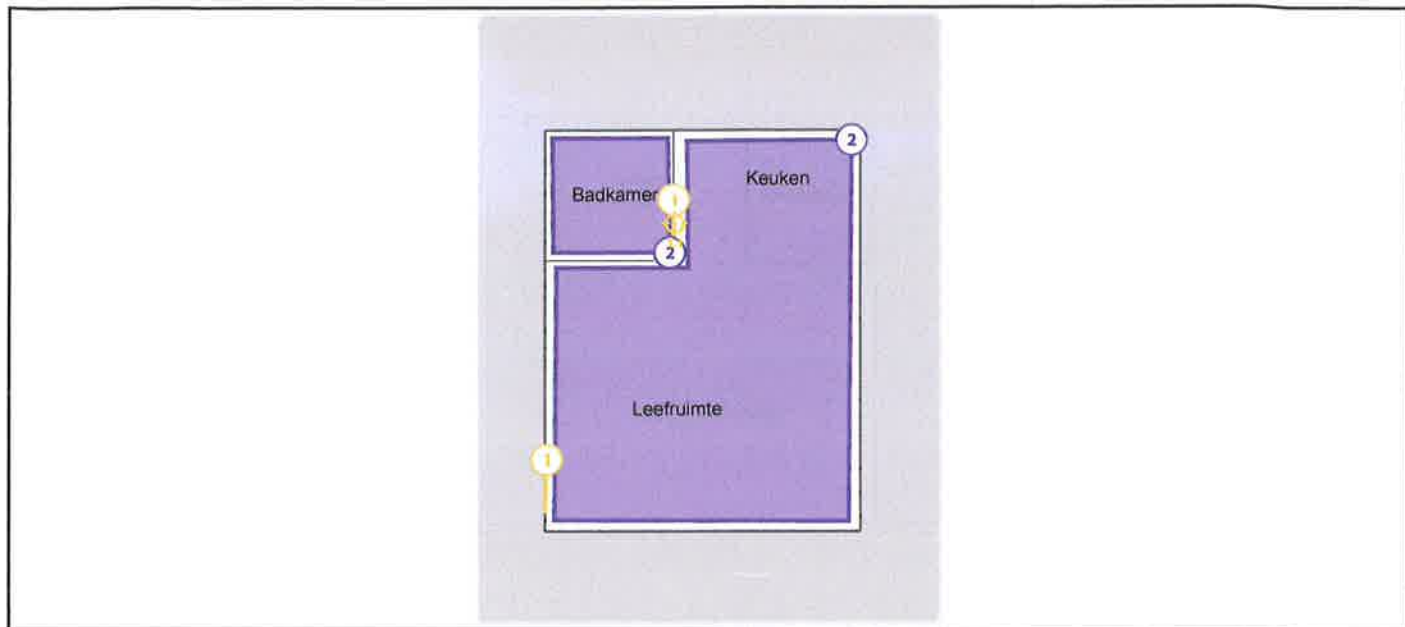
## Plan 1.4: Vloeren, massal dorpel

| Beschrijving | Type | Actie |
|---|---|---|
| 1. Massal dorpels | Asbestmateriaal | Zorgvuldig beheren |
| 2. Vloeren en onderliggende lagen | Advies | - |

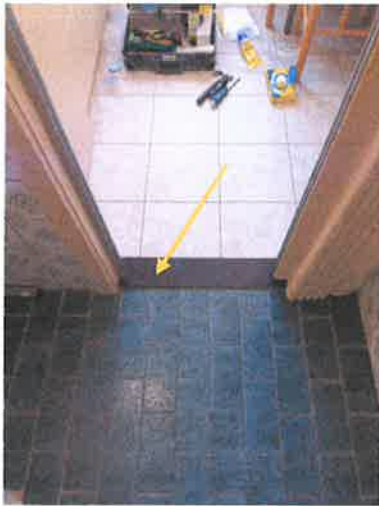
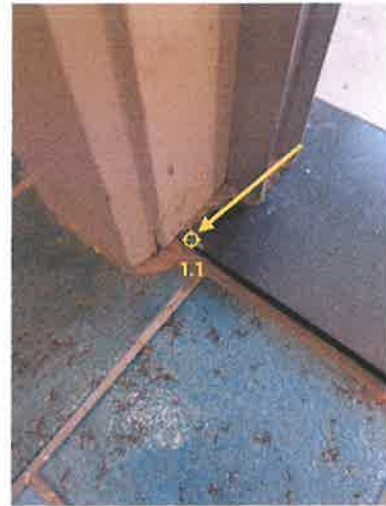
| Eindbeoordeling materiaalisico | Zeer laag materiaalisico en/of zeer lage kans op vezelvrijgave |

| Gebondenheid | Categorie 1: hechtgebonden in oorsprong |
| Asbestsoort (vezeltype) | Alleen chrysotiel |
| Asbestconcentratie | Laag (< 50%) |
| Toestand van het materiaal | Onbeschadigd, niet verweerd |

| # | Type | Referentie | Resultaat |
|---|---|---|---|
| 1.1 | Puntmonster | M03 | Chrysotiel |

| Opmerking | Dorpels ter hoogte van de inkom en badkamer |

- Zorg voor een veilig beheer. Vermijd het beschadigen van het asbestmateriaal. Controleer de toestand jaarlijks op wijzigingen.

- Eenvoudige handelingen: mag via doe-het-zelf of door werknemer(s) met opleidingsattest eenvoudige handelingen  
Deuromkasting verwijderen, natte doeken voorzien op de dorpel, dorpel voorzichtig loswrikken zonder slijpwerk en de dorpel te breken.

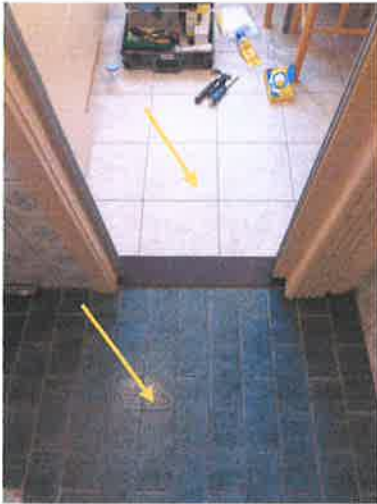
De vloerafwerking (toplaag) is niet asbestverdacht. Onderliggende lagen zijn niet zichtbaar zonder destructief onderzoek

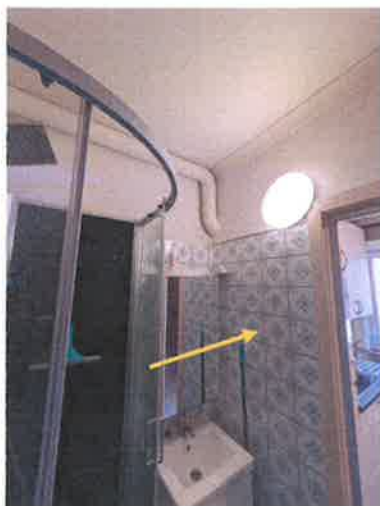
De faience (tegel) is niet asbestverdacht. Achterliggende lagen (bv lijm) zijn niet zichtbaar zonder destructief onderzoek

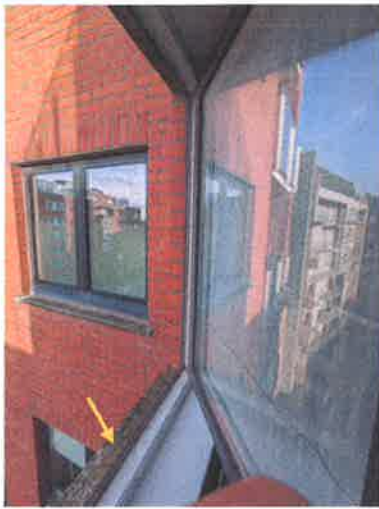
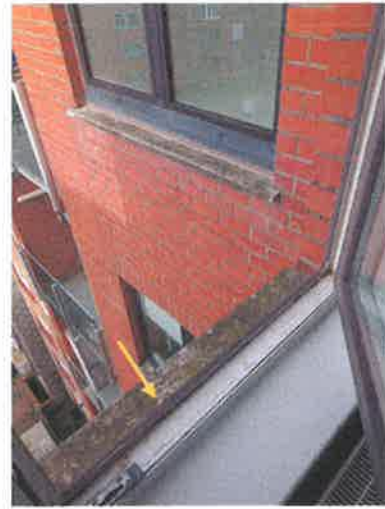
## Fiche 4: Vensterdorpel buiten

De dorpel van het venster is asbestverdacht (net zoals alle andere dorpels ter hoogte van de achtergevel). De dorpels zijn structureel, beschermen de gevel tegen insijpelend vocht, en rusten op de dragende buitenmuur. Deze zijn bijgevolg eigendom van de VME.

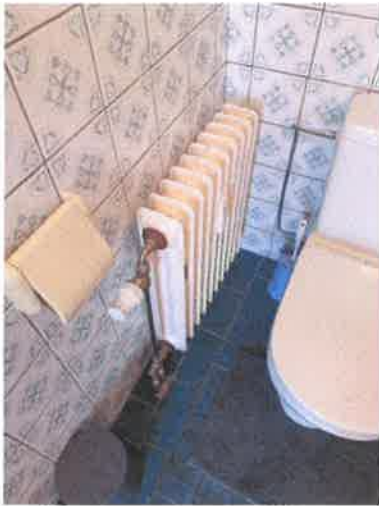
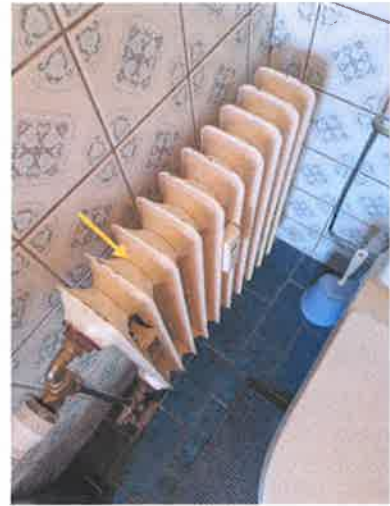
## Fiche 5: Radiator badkamer dichtingen tussen lamellen

De dichtingen tussen de lamellen van de radiator in de badkamer zijn niet zichtbaar.

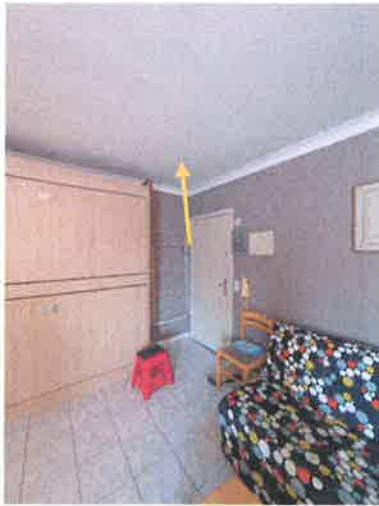
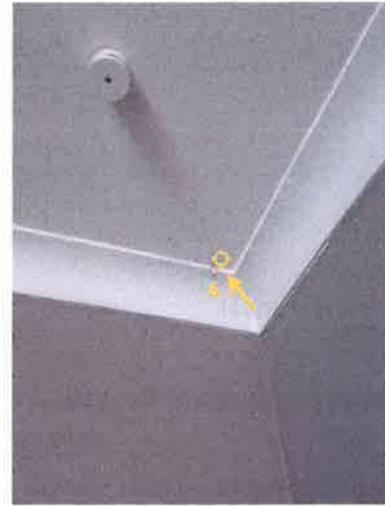
## Fiche 6: Plafondpleister

Geen asbest

| # | Type | Referentie | Resultaat |
|---|---|---|---|
| 6.1 | Mengmonster | M02 | Geen asbest |

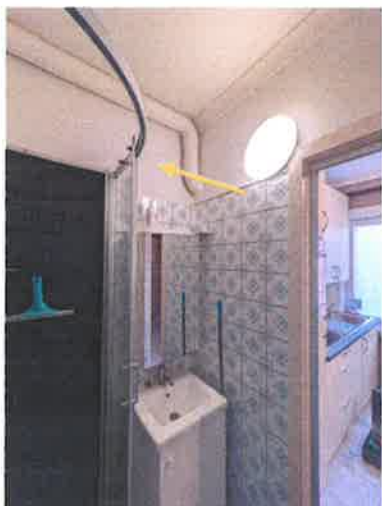
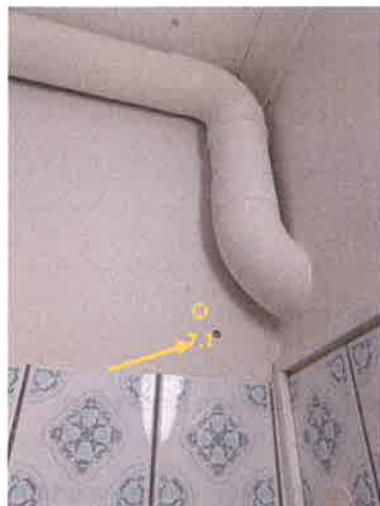
## Fiche 7: Muurpleister

Geen asbest

| # | Type | Referentie | Resultaat |
|---|---|---|---|
| 7.1 | Mengmonster | M01 | Geen asbest |

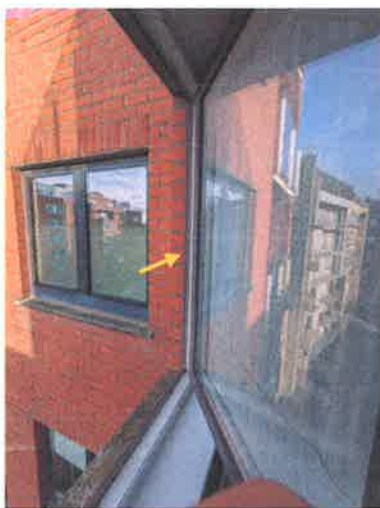
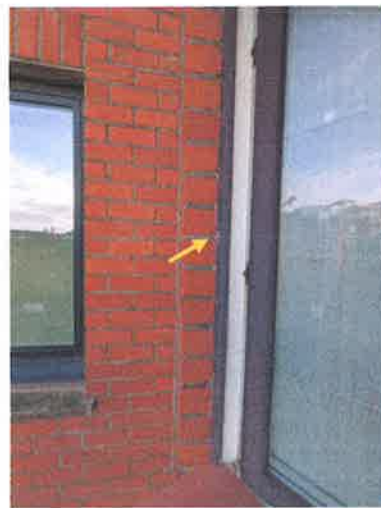
### Fiche 8: Mastiek buitenschrijnwek

| Beschrijving | Notitie | Terug te vinden op plannen |
|---|---|---|
| Fiche 8: Mastiek buitenschrijnwek | Het venster in PVC met dubbel glas is vernieuwd in 2015, samen met de kitvoegen (mastiek) | Plan 1.2: Muurpleister, mastiek, vensterdorpel |
