Asbestinventarisatetest

Valkenbergstraat 19, 3690 Zutendaal

Attestnummer : 20250422-000464.001

Uitgegeven op : 22.04.2025

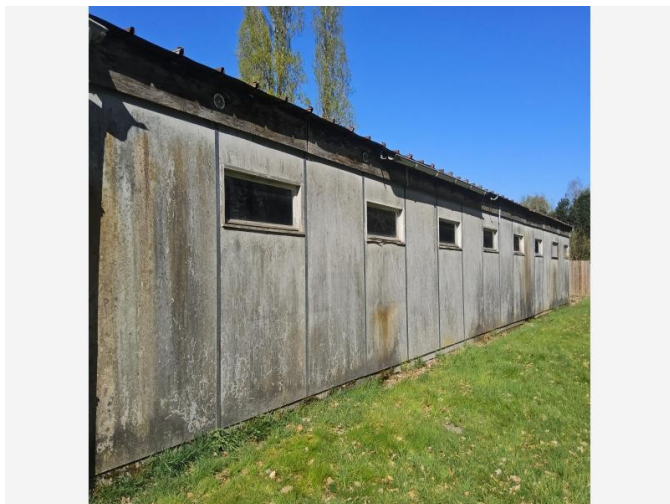
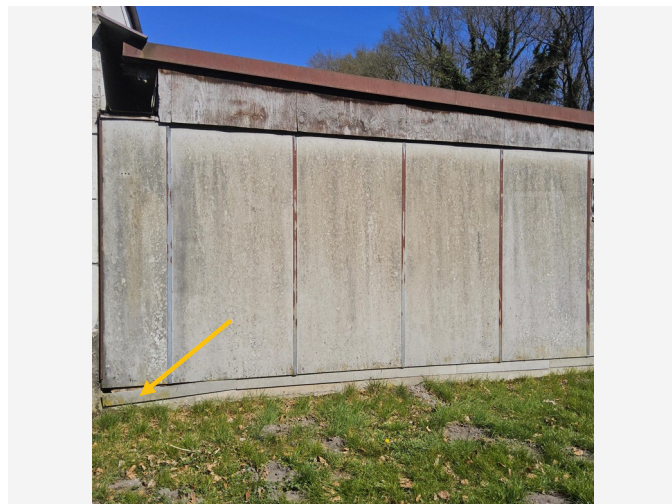
Eindbeoordeling materiaalrisico	Verhoogd materiaalrisico en/of verhoogde kans op vezelvrijgave
---------------------------------	--

Gebondenheid	Categorie 1: hechtgebonden in oorsprong
Asbestsoort (vezeltype)	Alleen chrysotiel
Asbestconcentratie	Laag (< 50%)
Afschermingsgraad van het gehele materiaal	Geheel of deels vrij aan de buitenlucht
Toestand van het materiaal	Matig beschadigd, matig verweerd

#	Type	Referentie	Resultaat
1.1	Puntmonster	MM03	Chrysotiel

Beschrijving	Asbestverdachte platen
Omgeving	Grenst aan binnen- en buitenlucht
Primaire drager	Wand buitenschil
Asbestmateriaal	Dak- en gevelbekleding - Plaat
Bindmiddel van asbestmateriaal	Cement
Gebondenheid op basis van bindmiddel	Hecht
Hoeveelheid (oppervlakte - dikte - aantal)	<ul style="list-style-type: none">• 110,00 m² - 0,80 cm - 1 stuk
Totaal volume	0,88 m ³
Eenvoudig bereikbaar	Ja
Bevestigingswijze	<ul style="list-style-type: none">• Geklemd• Geschroefd• Genageld, geniet• Onbekend
Identificatiemethode	Vaststelling met monsternamen
Destructieve handeling voor identificatie	Nee
Opmerking	<p>Afwerking buitenschil van de bijbouw (achterkant hal) , eigenaar geeft zelf aan dat eerste eigenaar er eternit platen gebruikt heeft.</p> <p>Ook de afwerkplint wat eronder zit is asbestverdacht</p>

Het asbestmateriaal valt onder de mijlpaal van 2034.

- Zorg voor een veilig beheer. Vermijd het beschadigen van het asbestmateriaal. Controleer de toestand jaarlijks op wijzigingen.
- Zorg voor een veilig beheer en verwijder dit asbestmateriaal wanneer het bij werken eenvoudig bereikbaar wordt. Controleer de toestand jaarlijks op wijzigingen.

- Eenvoudige handelingen: mag via doe-het-zelf of door werknemer(s) met opleidingsattest eenvoudige handelingen
Mits voldoende kennis en ervaring deze hechtgebonden toepassing zelf voorzichtig demonteren zonder het te beschadigen. Dubbel verpakt afvoeren naar het containerpark
Bij vragen contacteer uw asbestdeskundige
- Eenvoudige handelingen: enkel door erkend asbestverwijderaar
Ik raad aan een destructief onderzoek uit te voeren gekoppeld met een erkend verwijderaar, deze kan situatie het best inschatten en de toepassing degelijk en veilig verwijderen

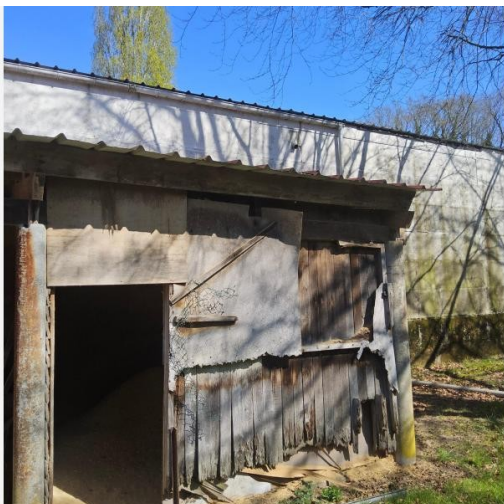
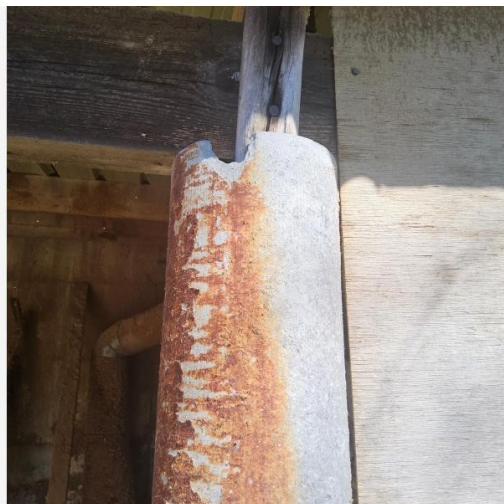
Eindbeoordeling materiaalrisico	Verhoogd materiaalrisico en/of verhoogde kans op vezelvrijgave
---------------------------------	--

Gebondenheid	Categorie 1: hechtgebonden in oorsprong
Asbestsoort (vezeltype)	Crocidoliet aanwezig
Asbestconcentratie	Laag (< 50%)
Afschermingsgraad van het gehele materiaal	Geheel of deels vrij aan de buitenlucht
Toestand van het materiaal	Matig beschadigd, matig verweerd

Beschrijving	Asbestcement buizen , achter de hal
Omgeving	Buiten
Primaire drager	Fundering-draagstructuur (horizontaal, verticaal)
Asbestmateriaal	Verloren bekisting - Buis, koker
Bindmiddel van asbestmateriaal	Cement
Gebondenheid op basis van bindmiddel	Hecht
Hoeveelheid (lengte - omtrek - dikte - aantal)	<ul style="list-style-type: none">• 3,00 m - 35,00 cm - 1,00 cm - 1 stuk
Totaal volume	0,011 m ³
Eenvoudig bereikbaar	Ja
Bevestigingswijze	<ul style="list-style-type: none">• Geklemd• Verlijmd, ingegoten, versmeerd• Onbekend
Identificatiemethode	Vaststelling zonder monstername
Destructieve handeling voor identificatie	Nee

Het asbestmateriaal valt onder de mijlpaal van 2040.

- Zorg voor een veilig beheer. Vermijd het beschadigen van het asbestmateriaal. Controleer de toestand jaarlijks op wijzigingen.
- Zorg voor een veilig beheer en verwijder dit asbestmateriaal wanneer het bij werken eenvoudig bereikbaar wordt. Controleer de toestand jaarlijks op wijzigingen.

- Eenvoudige handelingen: mag via doe-het-zelf of door werknemer(s) met opleidingsattest eenvoudige handelingen
Hechtgebonden toepassing zou zelf verwijderd kunnen worden , veilig en dubbelverpakt afvoeren naar containerpark

Enkel te doen als de toepassing niet breekt.

Bij vragen contacteer uw asbestdeskundige
- Eenvoudige handelingen: enkel door erkend asbestverwijderaar
Veiligste optie is een erkend verwijderaar inschakelen

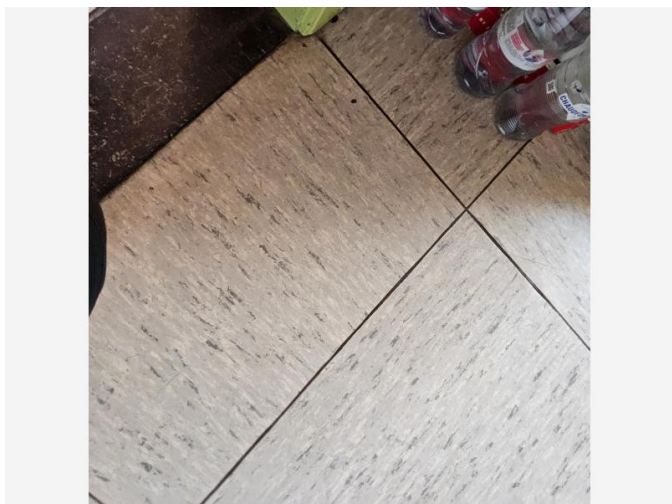
De vloer in de showroom is afgewerkt met een pvc vloertegel die gelijmd is , hier geen staalname van kunnen doen . Let op met deze vloer uit te breken er zou een asbesthoudende toepassing gebruikt kunnen zijn

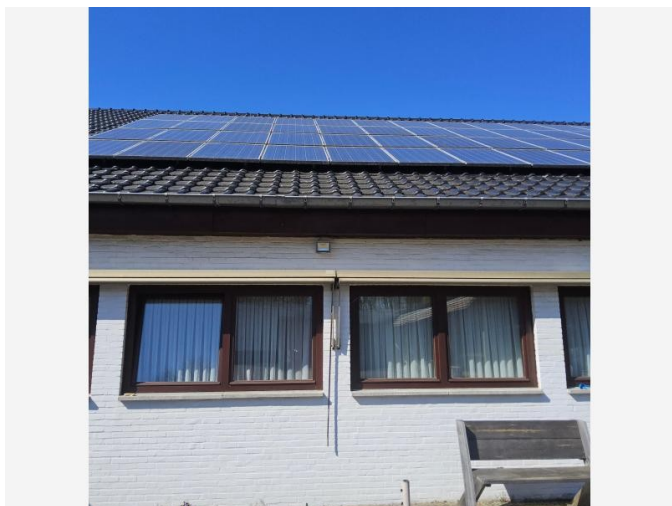
Dak van de woning is niet verdacht, pannen ,houtwerk en isolatie Zover ik kan zien

Dak van de bijbouw bestaat uit ijzeren platen en onderkant osb

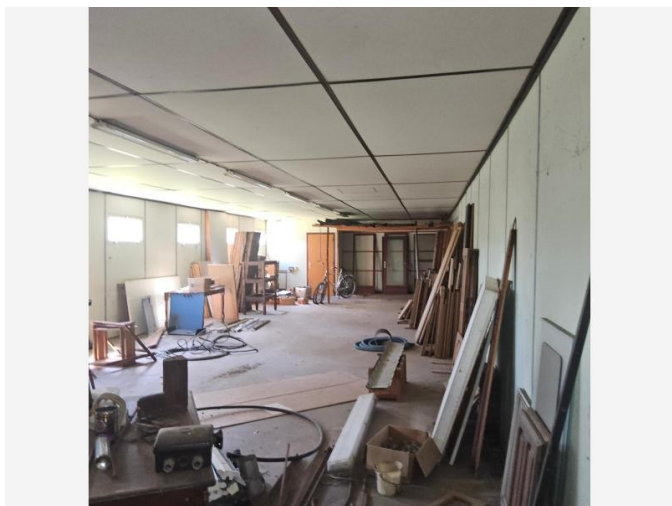
Bij sloop of renovatie, zeker destructief onderzoek uitvoeren. Buiten schil is afgewerkt met asbesthoudende materialen dus grote kans dat er nog meer asbesthoudende toepassingen verstopt zitten

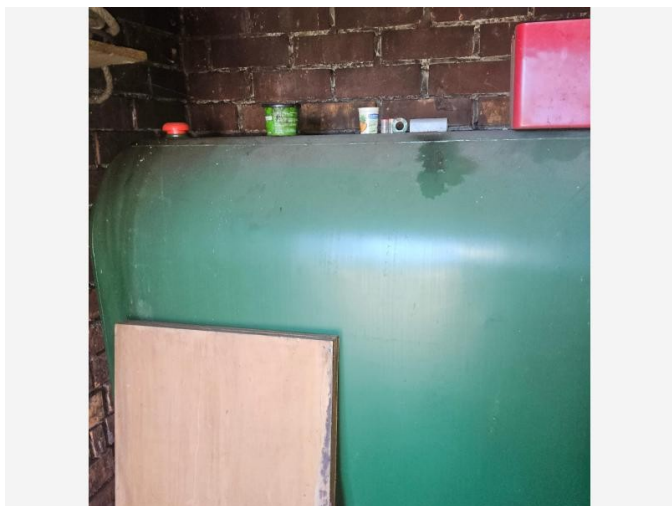
Oudere installaties kunnen asbesthoudende dichtingen bevatten

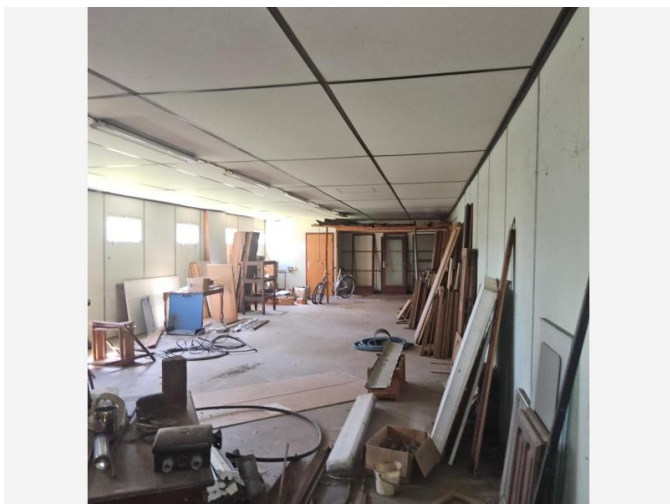
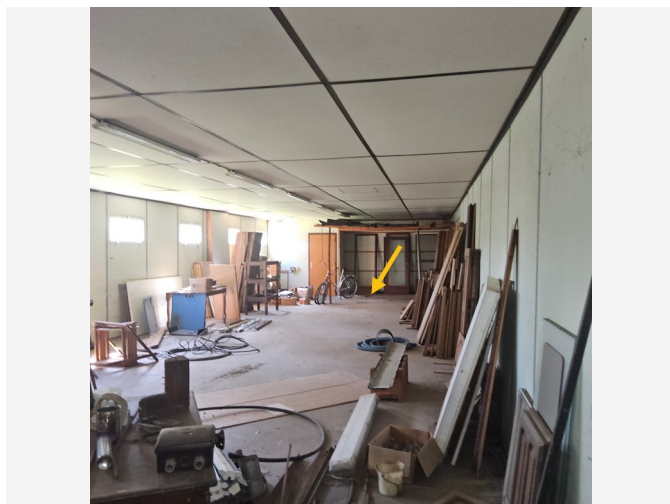
Geen asbest

#	Type	Referentie	Resultaat
11.1	Puntmonster	MM04	Geen asbest

Beschrijving	Vloerzeil hal
Omgeving	Binnen
Primaire drager	Vloer
Bindmiddel van materiaal	Karton - papier - viltachtig
Gebondenheid op basis van bindmiddel	Niet-hechtgebonden
Hoeveelheid (oppervlakte - aantal)	• 15,00 m ² - 1 stuk
Totale oppervlakte	15,00 m ²
Identificatiemethode	Vaststelling met monsternamen
Destructieve handeling voor identificatie	Nee

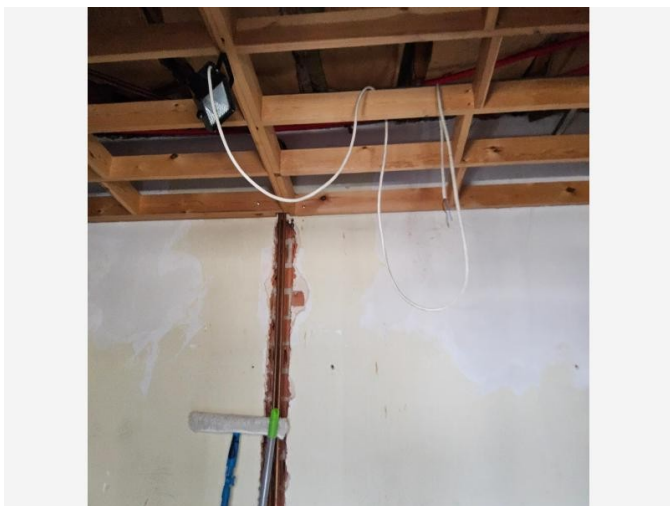
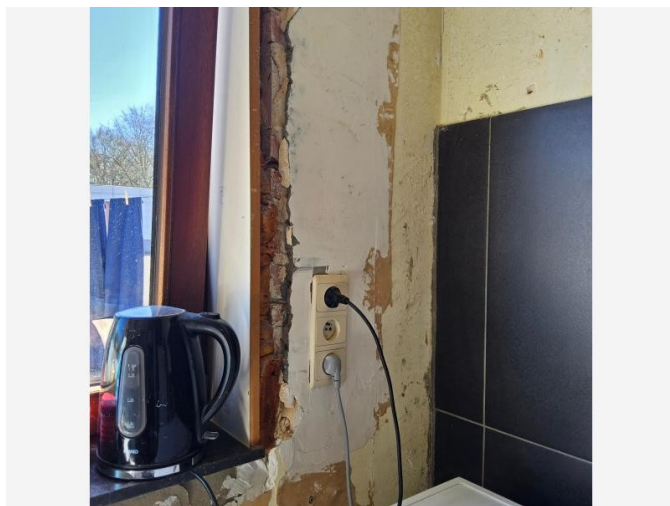
Geen asbest

#	Type	Referentie	Resultaat
12.1	Mengmonster	MM01	Geen asbest

Beschrijving	Pleister wanden
Omgeving	Binnen
Primaire drager	Binnenwand
Bindmiddel van materiaal	Gips - kalk
Gebondenheid op basis van bindmiddel	Niet-hechtgebonden
Hoeveelheid (oppervlakte - dikte - aantal)	• 350,00 m ² - 1,00 cm - 1 stuk
Totaal volume	3,50 m ³
Identificatiemethode	Vaststelling met monsternamen
Destructieve handeling voor identificatie	Nee

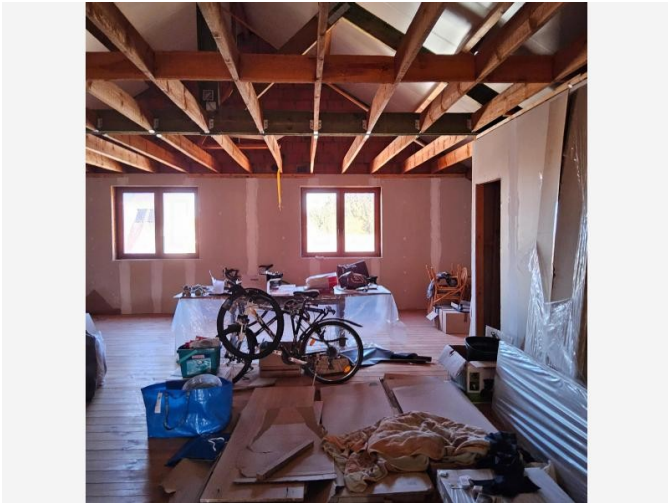
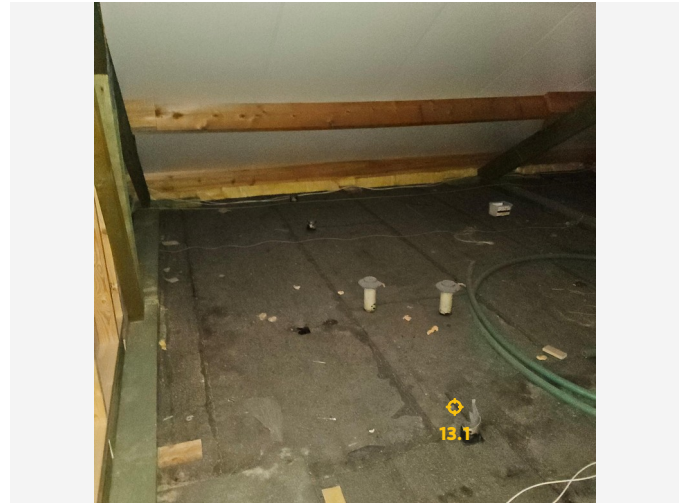
Fiche 13: Roofing woning (zolder)

Geen asbest

#	Type	Referentie	Resultaat
13.1	Puntmonster	MM02	Geen asbest

Beschrijving	Roofing woning (zolder)
Omgeving	Binnen
Primaire drager	Plat dak
Bindmiddel van materiaal	Bitumen (roofing, teer, asfalt)
Gebondenheid op basis van bindmiddel	Hecht
Hoeveelheid (oppervlakte - aantal)	<ul style="list-style-type: none">• 400,00 m² - 1 stuk
Totale oppervlakte	400,00 m ²
Identificatiemethode	Vaststelling met monsternamen
Destructieve handeling voor identificatie	Nee

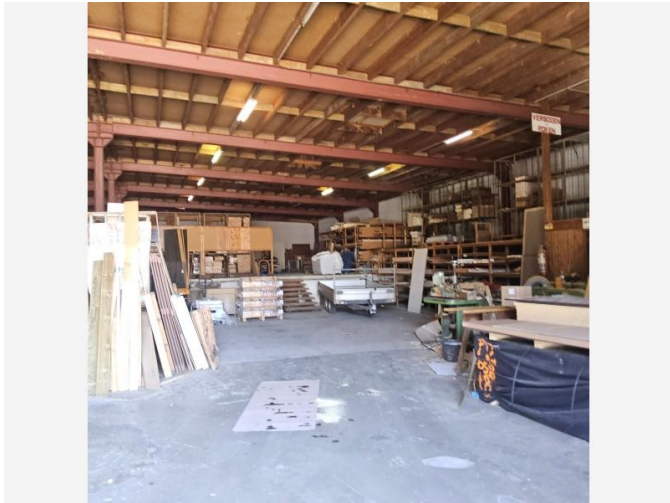
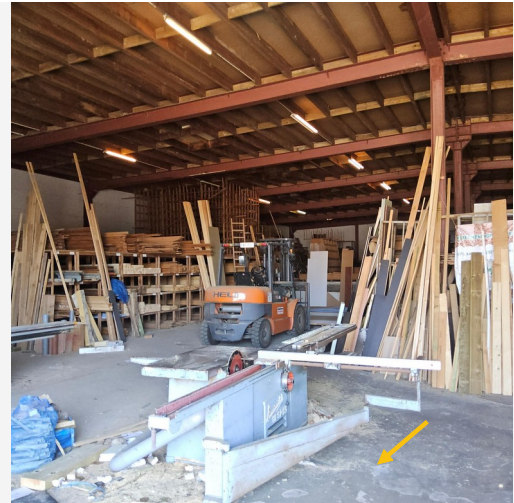
Geen asbest

#	Type	Referentie	Resultaat
14.1	Puntmonster	MM06	Geen asbest

Beschrijving	Vloerafwerking (egalise) hal
Omgeving	Binnen
Primaire drager	Vloer
Bindmiddel van materiaal	Kunststof of -hars
Gebondenheid op basis van bindmiddel	Hecht
Hoeveelheid (lengte - breedte - dikte - aantal)	<ul style="list-style-type: none">• 200,00 cm - 200,00 cm - 0,50 cm - 1 stuk
Totaal volume	0,02 m ³
Identificatiemethode	Vaststelling met monstername
Destructieve handeling voor identificatie	Nee

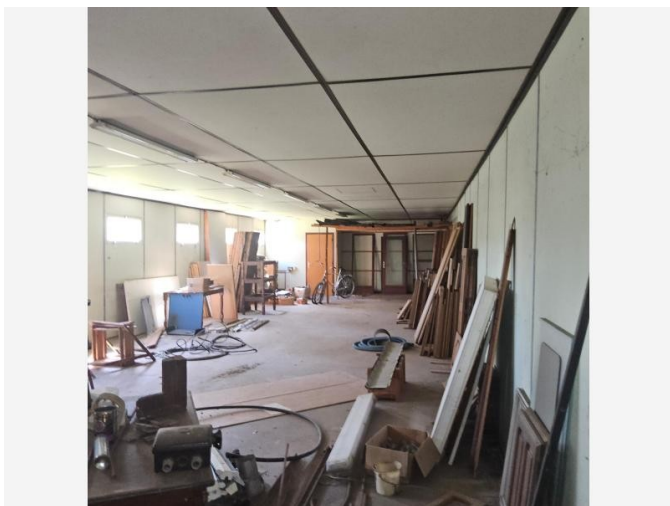
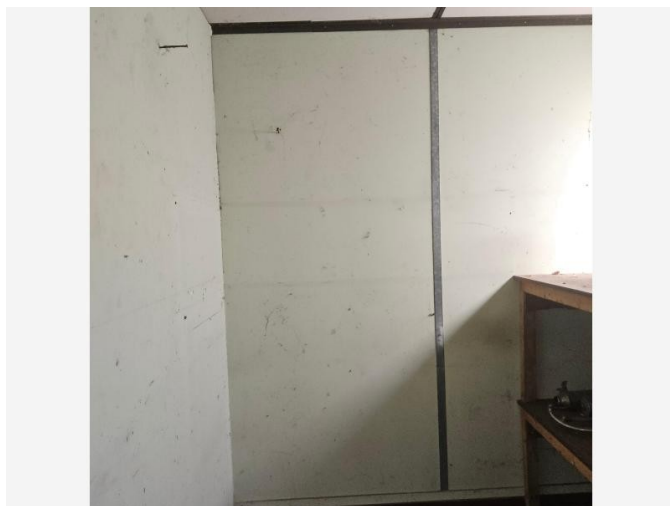
Geen asbest

#	Type	Referentie	Resultaat
15.1	Puntmonster	MM04-	Geen asbest

Beschrijving	Binnenmuren achterkant hal
Omgeving	Binnen
Primaire drager	Binnenwand
Bindmiddel van materiaal	Gips - kalk
Gebondenheid op basis van bindmiddel	Niet-hechtgebonden
Hoeveelheid (oppervlakte - dikte - aantal)	• 150,00 m ² - 1,00 cm - 1 stuk
Totaal volume	1,50 m ³
Identificatiemethode	Vaststelling met monsternamen
Destructieve handeling voor identificatie	Nee
Opmerking	Over deze verdachte platen zit een bezetwerk, dit is ook bemonsterd, namelijk MM05
