Asbestinventarisatetest

Groenstraat 264, 9300 Aalst

Attestnummer : 20260612-000358.000

Niet-asbestveilig

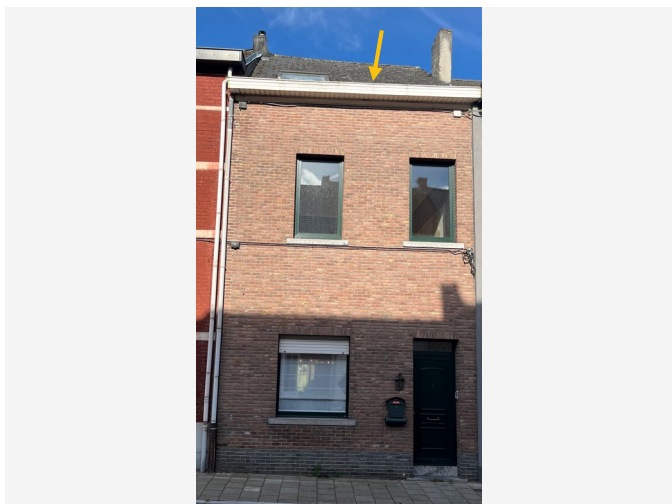
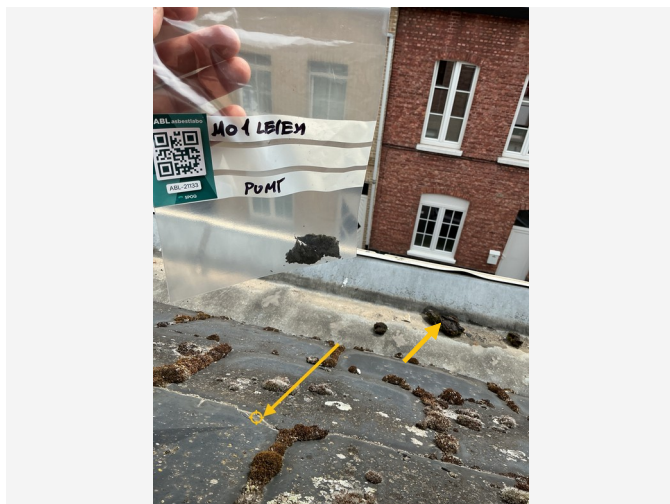
Het asbestmateriaal valt onder de mijlpaal van 2040.

Beschrijving	Dakgoot - Contaminatie woning
Type afvalstof	Betreft resten (contaminatie) van verwerking of beschadiging
Type resten (contaminatie)	<ul style="list-style-type: none">• Stof, deeltjes < 4 mm, flinters, gruis (los, opliggend)
Besmette materialen	<ul style="list-style-type: none">• Sediment (dakgoot, afvoerbuï, regenwaterput, ...)
Bron van de resten	Dakleien
Omgeving	Buiten
Primaire drager	Infrastructuur hemelwater (opvang en afvoer)
Gebondenheid resten	Niet hecht
Hoeveelheid (gewicht - aantal)	<ul style="list-style-type: none">• 10,00 kg - 1 stuk
Totaal gewicht	10,00 kg
Eenvoudig bereikbaar	Ja
Identificatiemethode	De asbestdeskundige beoordeelt het materiaal als asbestverdacht en dus asbesthoudend, en dit zonder monstername.
Opmerking	De hoeveelheid betreft een schatting

Dringend verwijderen

- Verwijder het asbestafval.

- De toepassingen dienen in zijn geheel, zonder te breken en zonder stofvorming, verdere vergruizing verwijderd te worden. Gebruik hiervoor een vernevelaar of fixeermiddel om het asbestmateriaal eerst te fixeren.

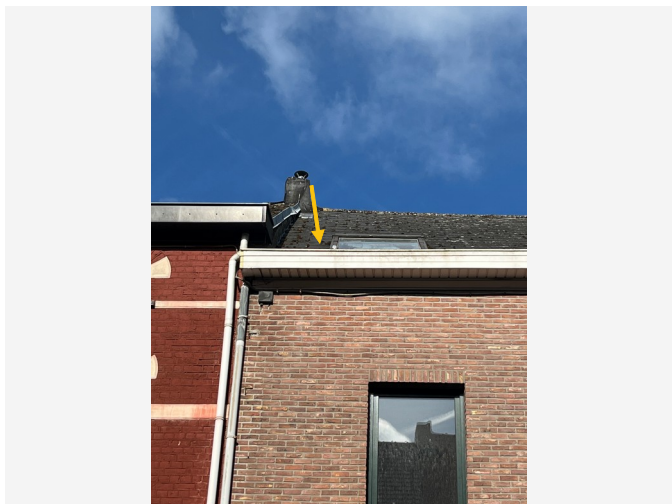
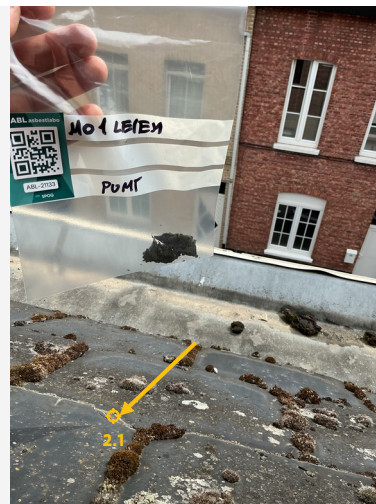
Het asbestmateriaal valt onder de mijlpaal van 2034.

Eindbeoordeling materiaalrisico	Verhoogd materiaalrisico en/of verhoogde kans op vezelvrijgave
---------------------------------	--

Gebondenheid	Categorie 1: hechtgebonden in oorsprong
Asbestsoort (vezeltype)	Alleen chrysotiel aanwezig
Asbestconcentratie	Laag (< 50%)
Afschermingsgraad van het gehele materiaal	Geheel of deels vrij aan de buitenlucht, maar geen contact met binnenlucht
Toestand van het materiaal	Matig beschadigd, matig verweerd

#	Type	Referentie	Resultaat
2.1	Puntmonster	M01	Chrysotiel

Beschrijving	Dakbedekking - Dakleien woning
Omgeving	Buiten
Primaire drager	Schuin dak
Asbestmateriaal	Dak- en gevelbekleding - Lei, shingle
Bindmiddel van asbestmateriaal	Cement
Gebondenheid op basis van bindmiddel	Hecht
Hoeveelheid (oppervlakte - aantal)	<ul style="list-style-type: none">• 65,00 m² - 1 stuk
Totale oppervlakte	65,00 m ²
Eenvoudig bereikbaar	Ja
Bevestigingswijze	<ul style="list-style-type: none">• Genageld, geniet
Identificatiemethode	Een monstername door de asbestdeskundige met laboanalyse door een asbestlabo.
Destructieve handeling voor identificatie	Nee
Opmerking	De hoeveelheid betreft een schatting.

Verwijderen

- Verwijder dit asbestmateriaal zo snel mogelijk. Volg de toestand goed op.
- Hemelwater dat afspoelt van asbestcement daken of gevels kan asbestdeeltjes bevatten. Gebruik het enkel voor gesloten circuits (bv. spoelen toiletten). Reinig na het vervangen van het dak of de gevel de dakgoten en regenwaterput of -ton om asbesthoudend sediment of slib te verwijderen

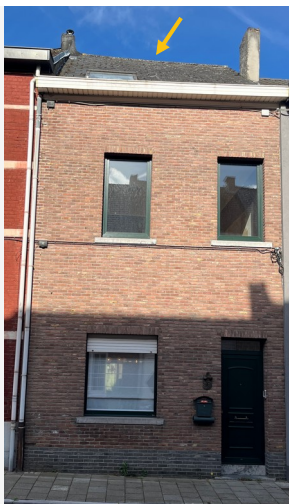
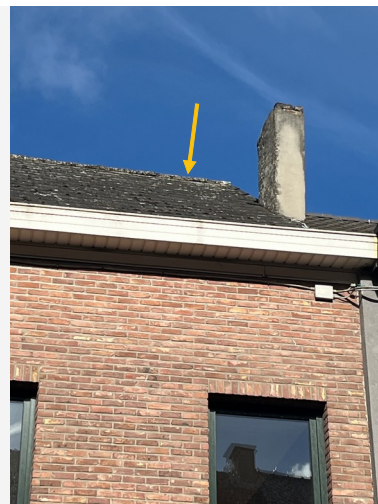
Het asbestmateriaal valt onder de mijlpaal van 2034.

Eindbeoordeling materiaalrisico	Verhoogd materiaalrisico en/of verhoogde kans op vezelvrijgave
---------------------------------	--

Gebondenheid	Categorie 1: hechtgebonden in oorsprong
Asbestsoort (vezeltype)	Crocidoliet aanwezig
Asbestconcentratie	Laag (< 50%)
Afschermingsgraad van het gehele materiaal	Geheel of deels vrij aan de buitenlucht, maar geen contact met binnenlucht
Toestand van het materiaal	Matig beschadigd, matig verweerd

Beschrijving	Dakbedekking - Nokken woning
Omgeving	Buiten
Primaire drager	Schuin dak
Asbestmateriaal	Dak- en gevelbekleding - Nok, windveer, boeiboord
Bindmiddel van asbestmateriaal	Cement
Gebondenheid op basis van bindmiddel	Hecht
Hoeveelheid (oppervlakte - aantal)	<ul style="list-style-type: none">• 5,00 m² - 1 stuk
Totale oppervlakte	5,00 m ²
Eenvoudig bereikbaar	Ja
Bevestigingswijze	<ul style="list-style-type: none">• Geschroefd• Genageld, geniet
Identificatiemethode	<p>De asbestdeskundige beoordeelt het materiaal als asbestverdacht en dus asbesthoudend, en dit zonder monstername.</p> <p>Motivatie: Er is een onderzoeksbeperking die monstername verhindert; De ruimte of het materiaal bevindt zich hoger dan 3,5 meter vanaf een vaste ondergrond.</p>
Destructieve handeling voor identificatie	Nee
Opmerking	De hoeveelheid is een schatting.

Verwijderen

- Verwijder dit asbestmateriaal zo snel mogelijk. Volg de toestand goed op.
- Hemelwater dat afspoelt van asbestcement daken of gevels kan asbestdeeltjes bevatten. Gebruik het enkel voor gesloten circuits (bv. spoelen toiletten). Reinig na het vervangen van het dak of de gevel de dakgoten en regenwaterput of -ton om asbesthoudend sediment of slib te verwijderen
- Voer bijkomende staalname(s) uit.

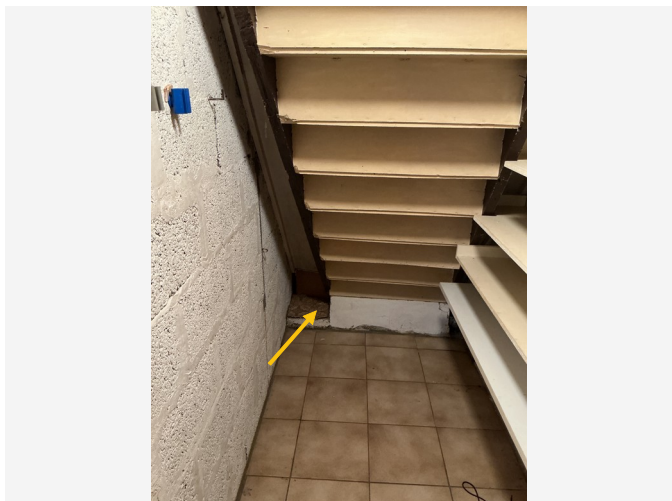
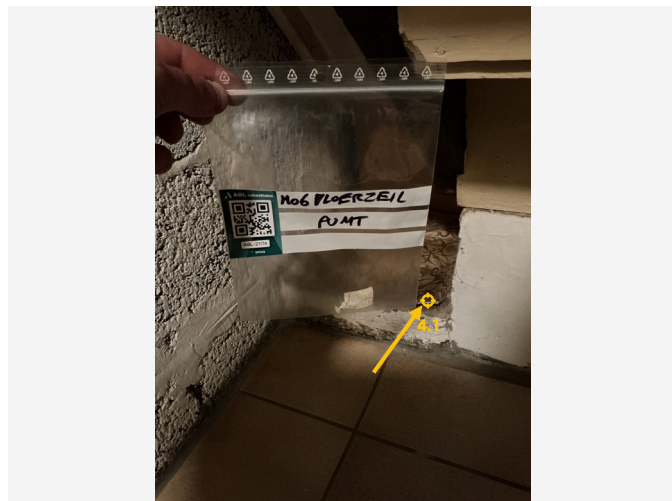
Fiche 4: Vloerzeil met verdachte onderlaag berging gelijkvloers

Het asbestmateriaal valt onder de mijlpaal van 2034.

Eindbeoordeling materiaalrisico	Verhoogd materiaalrisico en/of verhoogde kans op vezelvrijgave
---------------------------------	--

Gebondenheid	Categorie 2: niet-hechtgebonden met matrix
Asbestsoort (vezeltype)	Alleen chrysotiel aanwezig
Asbestconcentratie	Hoog ($\geq 50\%$)
Afschermingsgraad van het gehele materiaal	Geheel of deels vrij aan de binnenlucht, maar geen contact met binnenluchtstromen
Toestand van het materiaal	Licht beschadigd, licht verweerd. Intacte calciumsilicaatplaat of materiaal met categorie 3-gebondenheid

#	Type	Referentie	Resultaat
4.1	Puntmonster	MO6	Chrysotiel

Beschrijving	Vloerzeil met verdachte onderlaag berging gelijkvloers
Omgeving	Binnen
Primaire drager	Vloer
Asbestmateriaal	Prefab - afwerking - Vloerzeil
Bindmiddel van asbestmateriaal	Karton - papier - viltachtig
Gebondenheid op basis van bindmiddel	Niet-hechtgebonden
Hoeveelheid (oppervlakte - aantal)	<ul style="list-style-type: none">• 1,00 m² - 1 stuk
Totale oppervlakte	1,00 m ²
Eenvoudig bereikbaar	Ja
Bevestigingswijze	<ul style="list-style-type: none">• Verlijmd, ingegoten, versmeerd
Identificatiemethode	Een monstername door de asbestdeskundige met laboanalyse door een asbestlabo.
Destructieve handeling voor identificatie	Nee
Opmerking	De hoeveelheid betreft een schatting.

Verwijderen

- Verwijder dit asbestmateriaal zo snel mogelijk. Volg de toestand goed op.

- Hermetische zone (erkend asbestverwijderaar)
Bij deze verwijdering van asbestmaterialen bestaat er een grote kans op vrijkomen van asbestvezels. Daarom mag dit enkel verwijderd worden door een erkend asbestverwijderaar in een hermetische zone. Bij het verwijderen moet steeds rekening worden gehouden met alle milieu- en veiligheidsvoorschriften. Codex boek VI, titel 3 of de website van OVAM

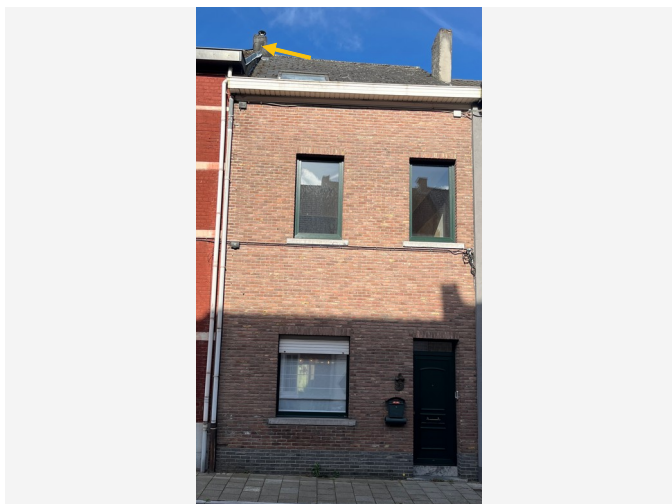
Tijdelijke beperking

Reden: Het te onderzoeken materiaal situeert zich hoger dan 3,50 m te rekenen vanaf een veilige ondergrond

Uitleg van de asbestdeskundige: De binnenzijde van de schouw kon niet geïnspecteerd worden. Ook van buitenaf was inspectie onmogelijk omwille van de hoogte(hoger dan 3.5m). Asbestverdachte toepassingen kunnen aanwezig zijn. Dit betreft een beperking op middellange termijn.

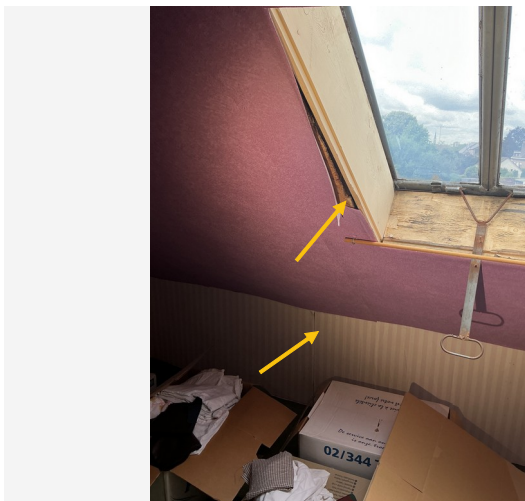
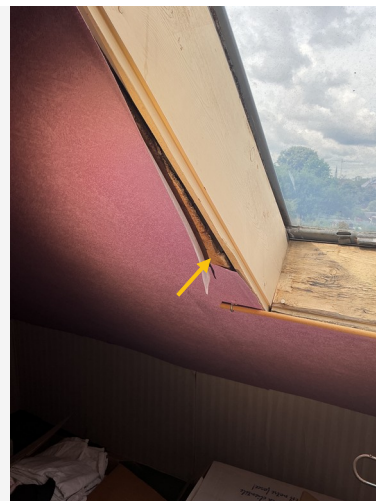
Fiche 8: Valse wand(en)/voorzetwand(en) - Gipskarton-Pvc-hout

De asbestdeskundige beoordeelt het materiaal als niet-asbestverdacht.

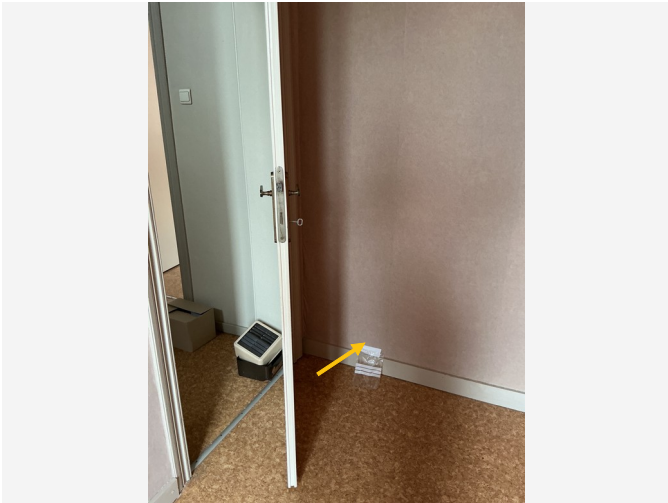
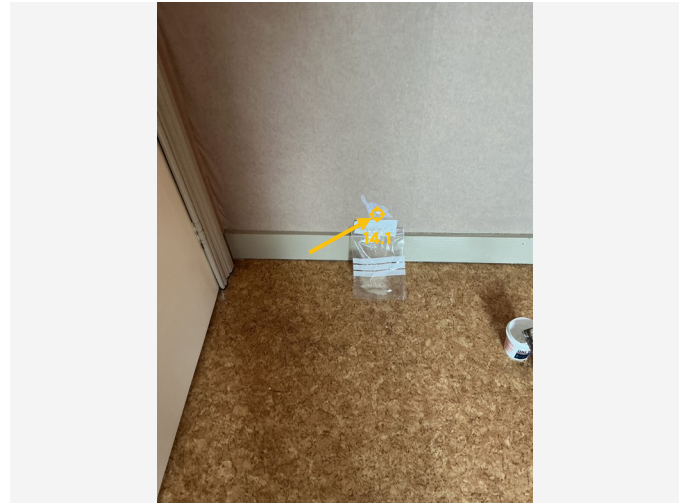
Fiche 14: Pleisterwerk wanden

Geen asbest

Beschrijving	Pleisterwerk wanden
Omgeving	Binnen
Primaire drager	Binnenwand
Bindmiddel van materiaal	Gips - kalk
Gebondenheid op basis van bindmiddel	Niet-hechtgebonden
Hoeveelheid (oppervlakte - dikte - aantal)	• 325,00 m ² - 3,00 cm - 1 stuk
Totaal volume	9,75 m ³
Identificatiemethode	Een monstername door de asbestdeskundige met laboanalyse door een asbestlabo.
Destructieve handeling voor identificatie	Nee
Opmerking	<p>De hoeveelheid betreft een schatting.</p> <p>Het materiaal werd bemonsterd op de volgende locaties:traphal en keuken gelijkvloers, slaapkamer 1 ste verdieping .</p> <p>Het materiaal op volgende verplichte locatie werd niet bemonsterd wegens: Er is geen stookruimte aanwezig.</p>

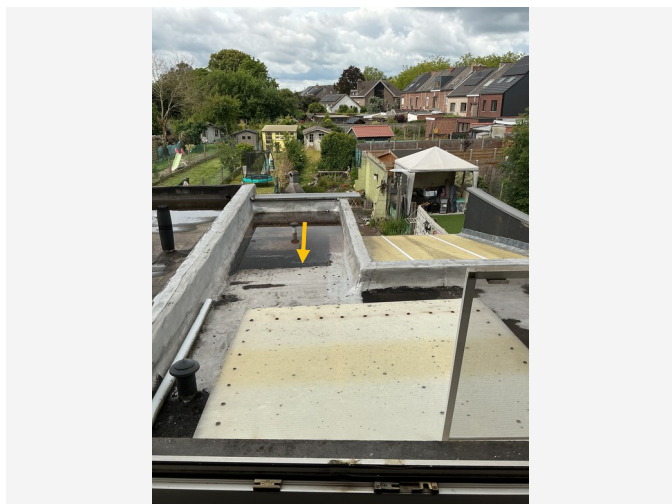
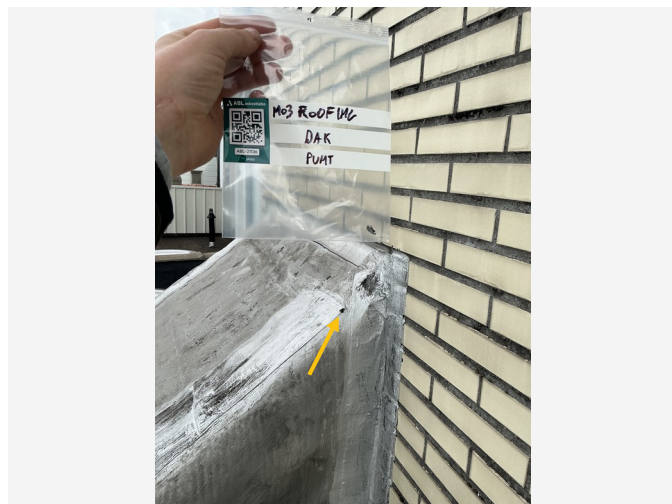
Beschrijving	Dakbedekking - Roofing plat dak woning
Omgeving	Buiten
Primaire drager	Plat dak
Bindmiddel van materiaal	Bitumen (roofing, teer, asfalt)
Gebondenheid op basis van bindmiddel	Hecht
Hoeveelheid (oppervlakte - aantal)	<ul style="list-style-type: none">• 20,00 m² - 1 stuk
Totale oppervlakte	20,00 m ²
Identificatiemethode	Een monstername door de asbestdeskundige met laboanalyse door een asbestlabo.
Destructieve handeling voor identificatie	Nee
Opmerking	<p>Er werd enkel een puntstaal genomen van de bovenste laag. Mogelijks zijn er onderliggende asbestverdachte lagen aanwezig die niet waarneembaar waren tijdens de inspectie. Wanneer bij renovatie- of sloopwerken blijkt dat er nog onderliggende lagen aanwezig zijn dient er hiervan een staal te worden genomen welke door een erkend laboratorium moet worden geanalyseerd.</p> <p>De hoeveelheid betreft een schatting.</p>

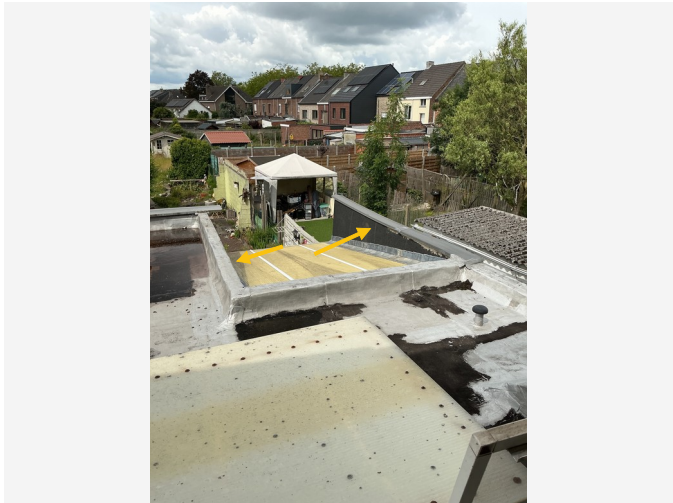
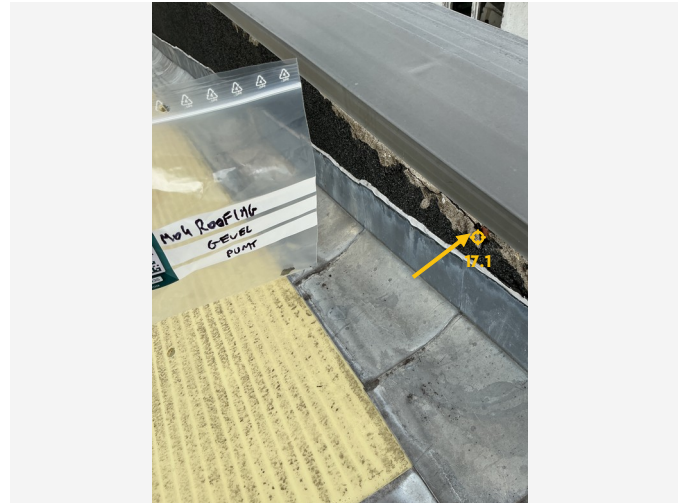
Fiche 17: Gevelbekleding - roofing

Geen asbest

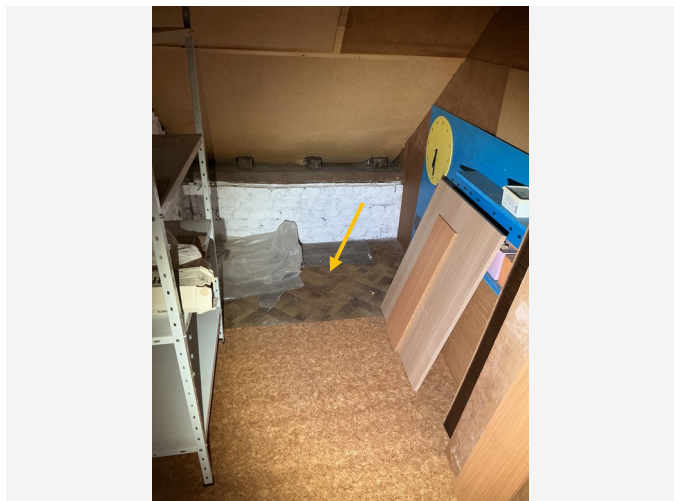
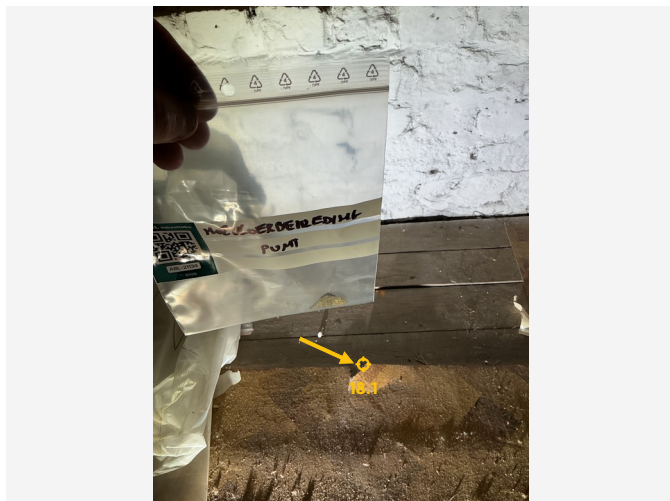
Fiche 18: Vloerzeil met verdachte onderlaag 2 de verdieping

Geen asbest
