Asbestinventarisatetest

Koolstraat 110, 9300 Aalst

Attestnummer : 20260611-000246.000

Niet-asbestveilig

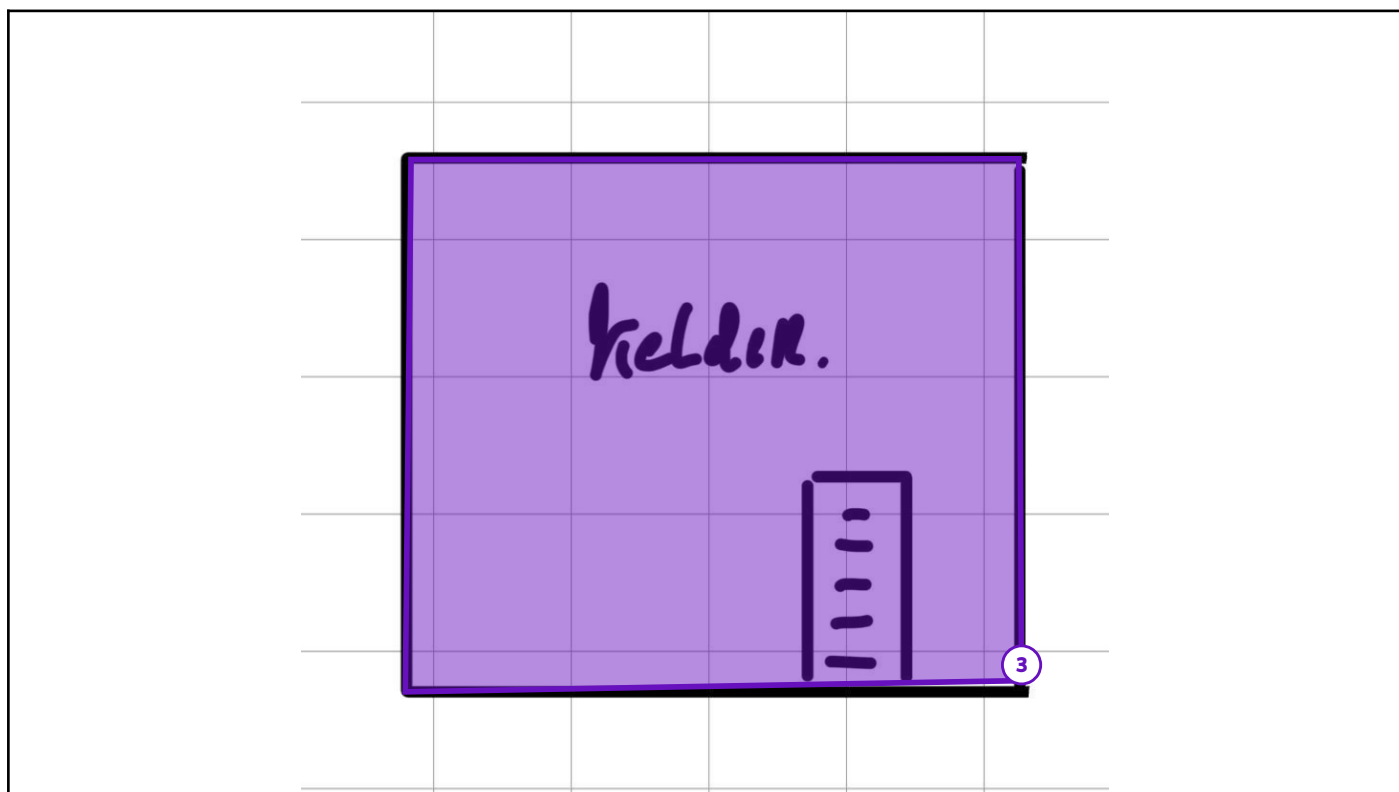
Plan 1.2: -1

Beschrijving	Type	Actie
3. Water in de kelder	Beperking	-

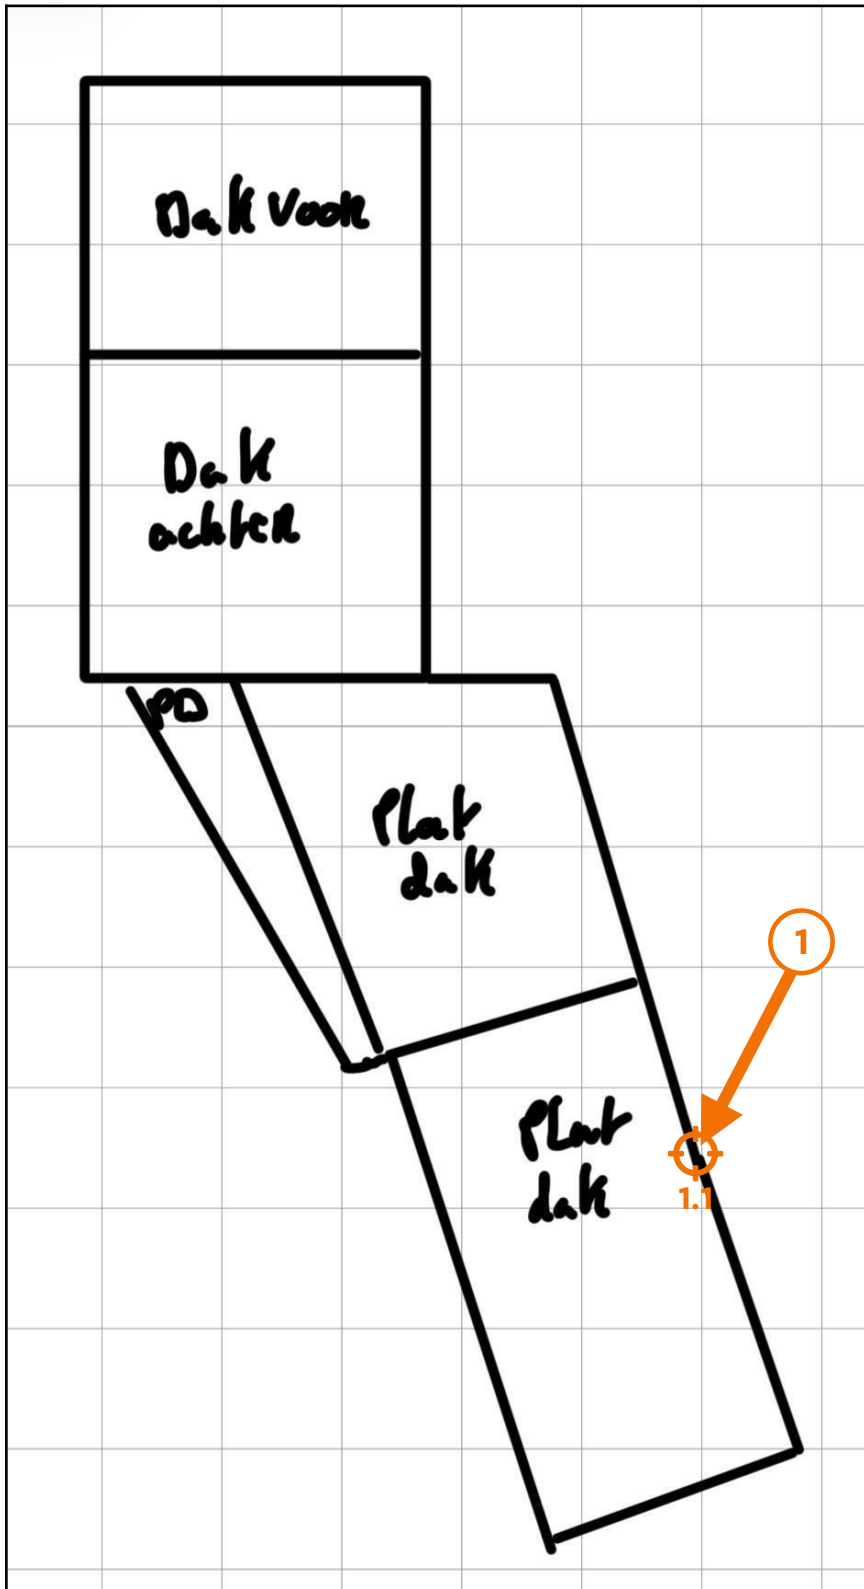
Plan 1.15: Daken

1. Schouwbus 'in open systeem'	Asbestmateriaal	Verwijderen
1.1 Code: M07	Puntmonster	-

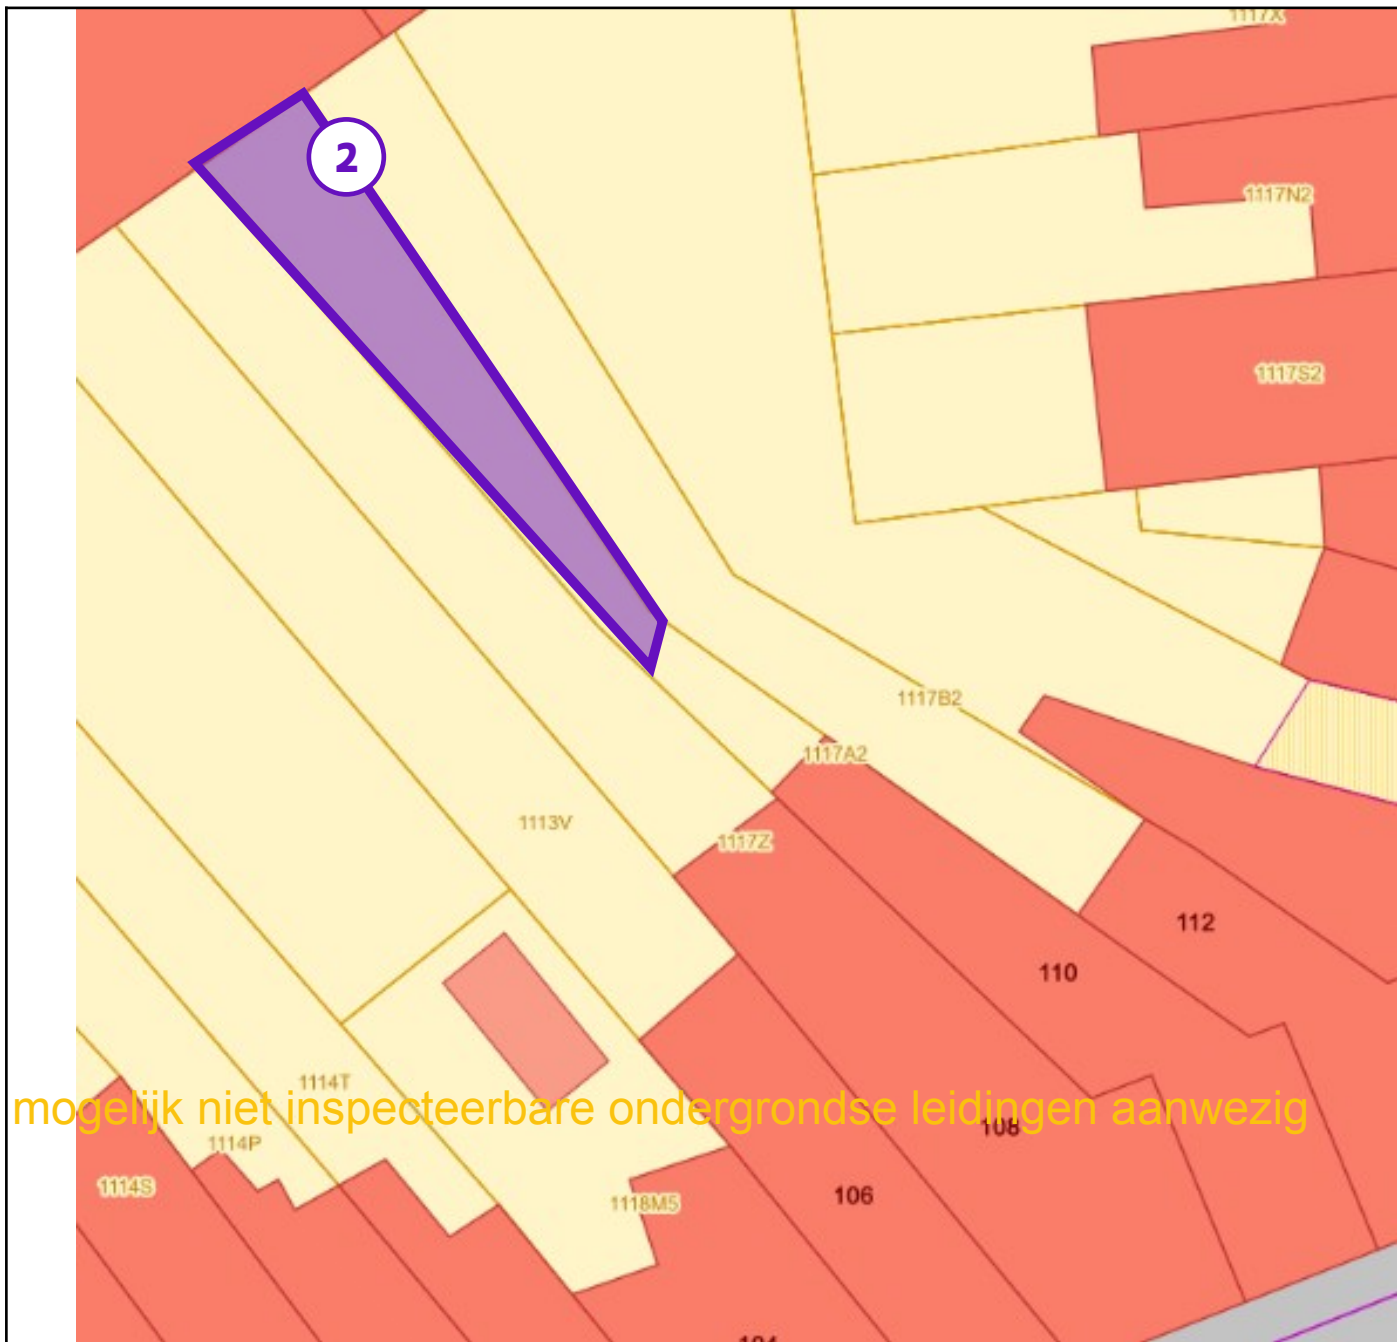
Plan 2.1: Vaststellingen buiten de constructies

Beschrijving	Type	Actie
2. Overwoekerde vegetatie	Beperking	-
7. Ondergrondse leidingen	Advies	-

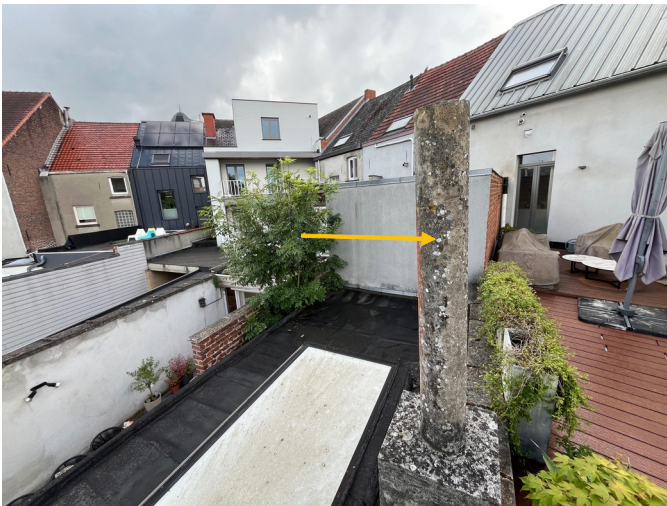
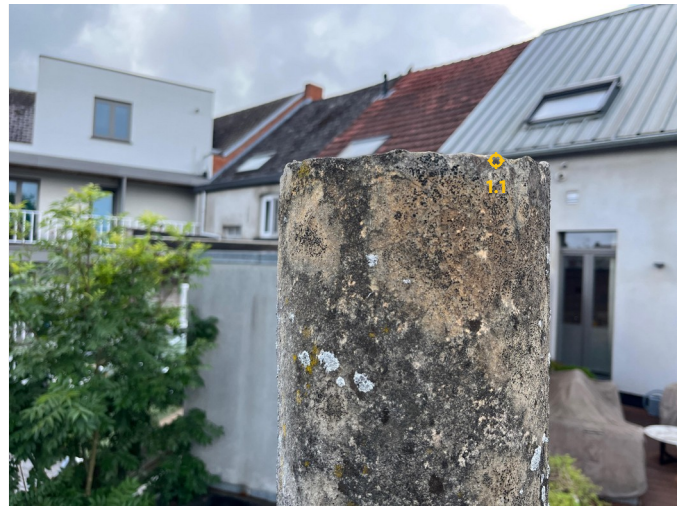
Het asbestmateriaal valt onder de mijlpaal van 2034.

Eindbeoordeling materiaalrisico	Verhoogd materiaalrisico en/of verhoogde kans op vezelvrijgave
---------------------------------	--

Gebondenheid	Categorie 1: hechtgebonden in oorsprong
Asbestsoort (vezeltype)	Alleen chrysotiel aanwezig
Asbestconcentratie	Laag (< 50%)
Afschermingsgraad van het gehele materiaal	Geheel of deels vrij aan binnenluchtstromen
Toestand van het materiaal	Matig beschadigd, matig verweerd

#	Type	Referentie	Resultaat
1.1	Puntmonster	M07	Chrysotiel

Beschrijving	Schouwbus 'in open systeem'
Omgeving	Grenst aan binnen- en buitenlucht
Primaire drager	HVAC infrastructuur en uitrusting
Asbestmateriaal	Rookgaskanaal
Bindmiddel van asbestmateriaal	Cement
Gebondenheid op basis van bindmiddel	Hecht
Hoeveelheid (lengte - omtrek - dikte - aantal)	<ul style="list-style-type: none">• 2,00 m - 35,00 cm - 1,00 cm - 1 stuk
Totaal volume	0,007 m ³
Eenvoudig bereikbaar	Ja
Bevestigingswijze	<ul style="list-style-type: none">• Onbekend
Identificatiemethode	Een monstername door de asbestdeskundige met laboanalyse door een asbestlabo.
Destructieve handeling voor identificatie	Nee
Opmerking	Schouwbus in een 'open systeem' wil zeggen dat er in het verlengde van deze schouwbus een (open)haard, kachel is aangesloten of gebruikt wordt als ventilatie. De hoeveelheid is een schatting.

Verwijderen

- Scherm in afwachting van verwijdering het asbestmateriaal af van luchtstromingen en verstoring: bijvoorbeeld door het te verpakken, te fixeren, af te dekken, signalisatie - afbakening aan te brengen, ...
- Verwijder dit asbestmateriaal zo snel mogelijk. Volg de toestand goed op.

- Eenvoudige handelingen: mag via doe-het-zelf of door werknemer(s) met opleidingsattest eenvoudige handelingen
Bij het uitvoeren van eenvoudige handelingen, zoals toegestaan via doe-het-zelfmethoden of door werknemers met een opleidingsattest, is het gebruik van de juiste persoonlijke beschermingsmiddelen (PBM's) verplicht om blootstelling aan asbestvezels te voorkomen. Wij adviseren echter om asbest te laten verwijderen door een werknemer met opleidingscertificaat. Maar het is ook toegestaan via de doe-het-zelfmethode, mits de juiste voorzorgsmaatregelen en PBM's in acht worden genomen. De te gebruiken PBM's zijn:
 - FFP3-mondmasker of halfgelaatsmasker met P3 filter
 - wegwerpoverall (Tyvek CATIII, type 5en 6)

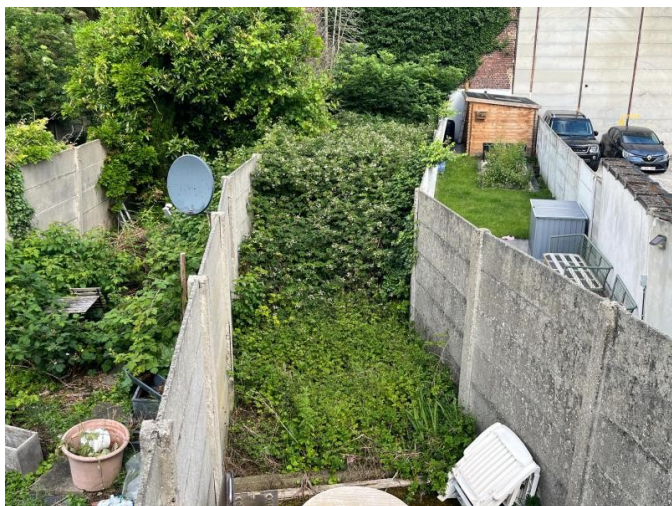
Situeringfoto

Tijdelijke beperking

Reden: Overwoekerende vegetatie

Uitleg van de asbestdeskundige: Betreft een beperking op middellange termijn. De opdrachtgever is niet in staat om op een korte termijn de overwoekerde vegetatie te verwijderen.

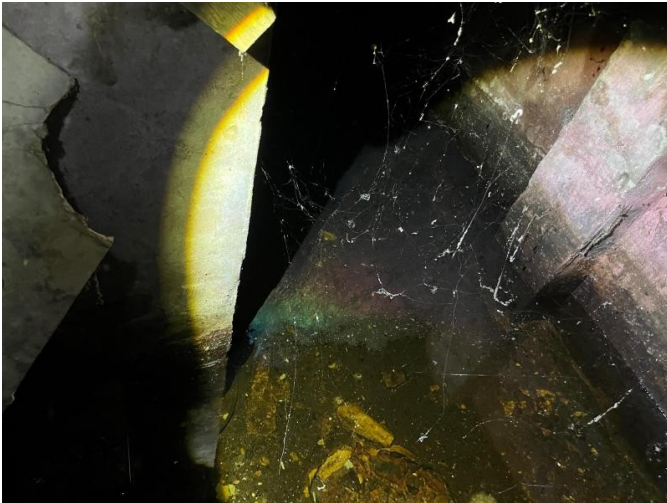
Situeringfoto

Tijdelijke beperking

Reden: Het onderzoek kan niet uitgevoerd worden binnen de bepalingen van de Welzijnswet

Uitleg van de asbestdeskundige: Er staat ongeveer 50cm water in de kelder, dit maakt de kelder niet volledig toegankelijk tijdens het plaatsbezoek. De eigenaar beschikt niet over de middelen om dit in een korte termijn op te lossen en het water te laten verwijderen. Hierdoor wordt een beperking van middellange termijn opgemaakt tot de kelder droog kan gezet worden.

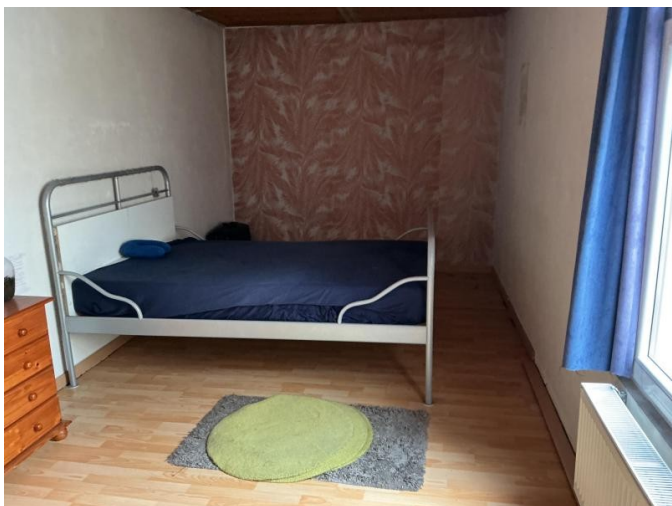
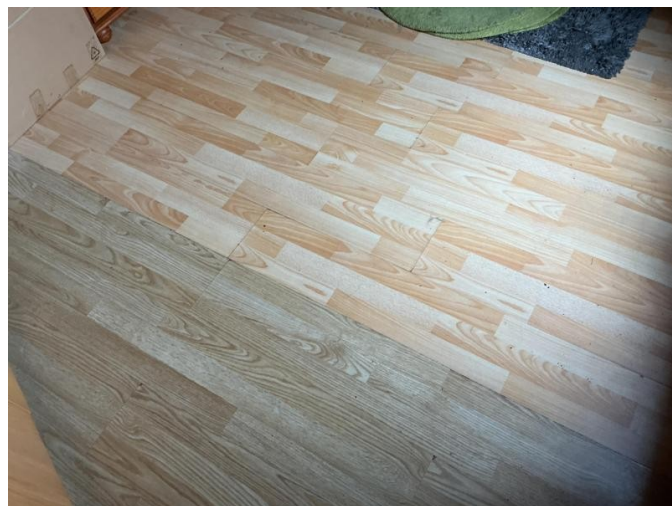
Informatie over een niet-asbestverdacht materiaal

De aanwezige vloerbekleding is niet asbestverdacht. De onderliggende laag was echter niet inspecteerbaar zonder destructie tijdens de inspectie. Mogelijk is de onderliggende laag asbestverdacht.

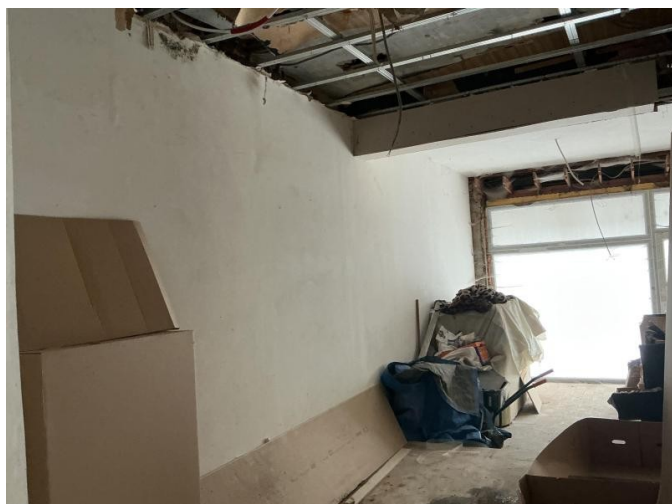
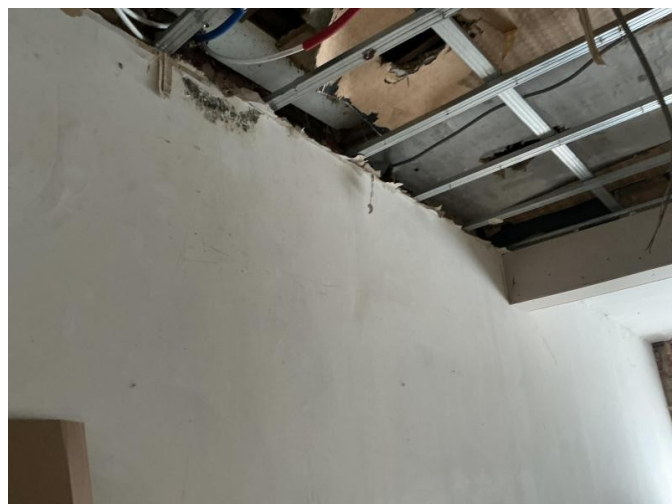
Fiche 5: Valse wand(en)/voorzetwand(en) - Gipskarton-Pvc-hout

Informatie over een niet-asbestverdacht materiaal

Basis voor advies	De asbestdeskundige beoordeelt het materiaal als niet-asbestverdacht.
-------------------	---

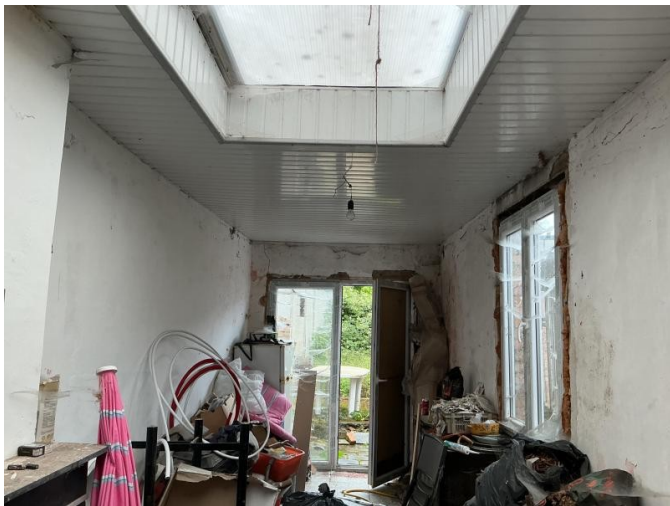
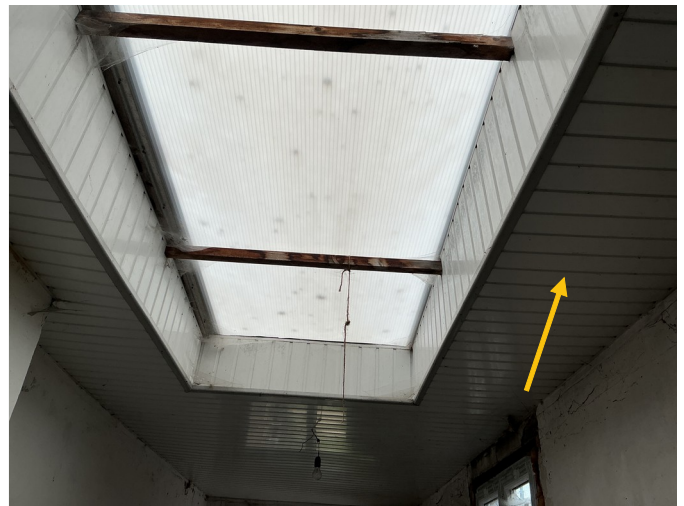
Informatie over een materiaal dat de asbestdeskundige niet kan waarnemen of vaststellen

Het plafond bestaat uit niet-asbestverdachte gipskartonplaten/hout-/pvc platen . Zonder destructie is het niet mogelijk om na te gaan of er asbestverdachte materialen aanwezig zijn achter de gipskartonplaten/hout-/pvc platen.

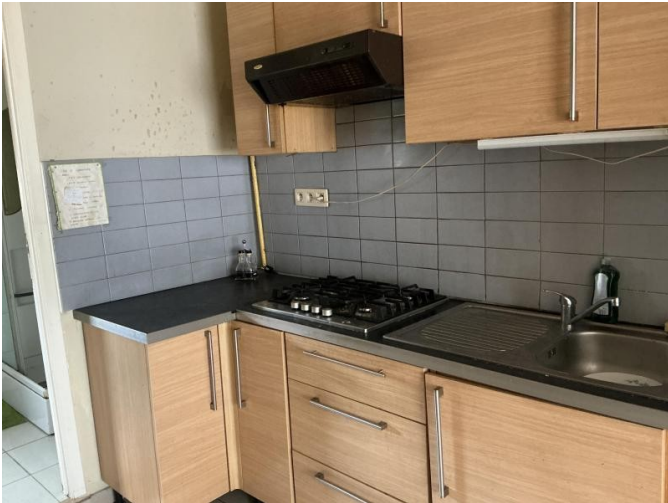
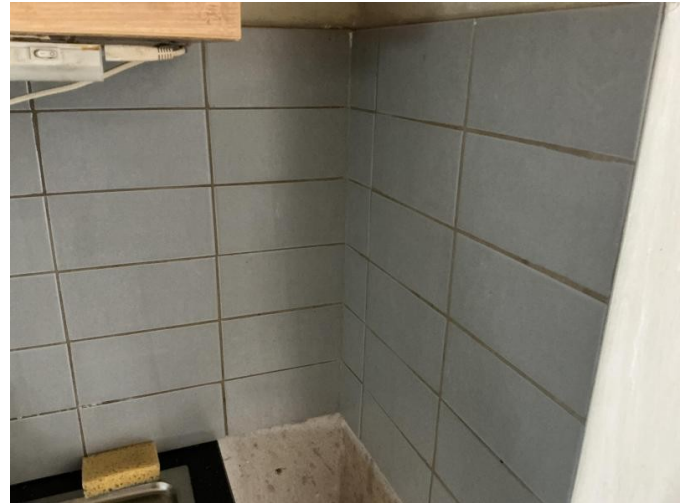
Informatie over een materiaal dat de asbestdeskundige niet kan waarnemen of vaststellen

Op moment van de inspectie kon niet worden nagegaan of de tegellijm achter de muurtegels/plinten asbestverdacht is. Bij renovatie of verwijdering van de tegels dient het materiaal te worden geanalyseerd voor de werken van start gaan.

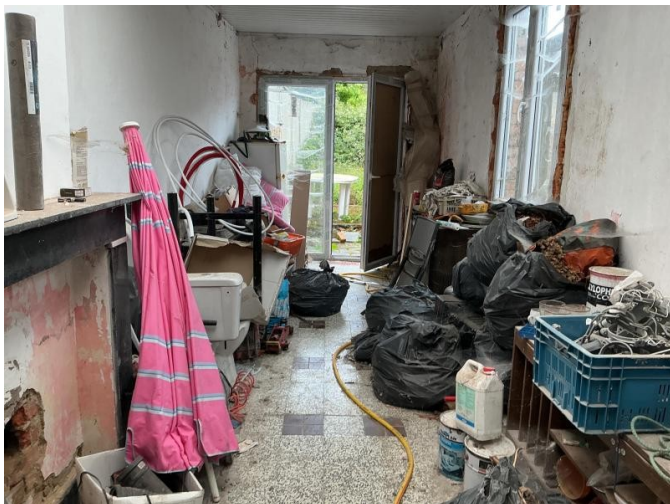
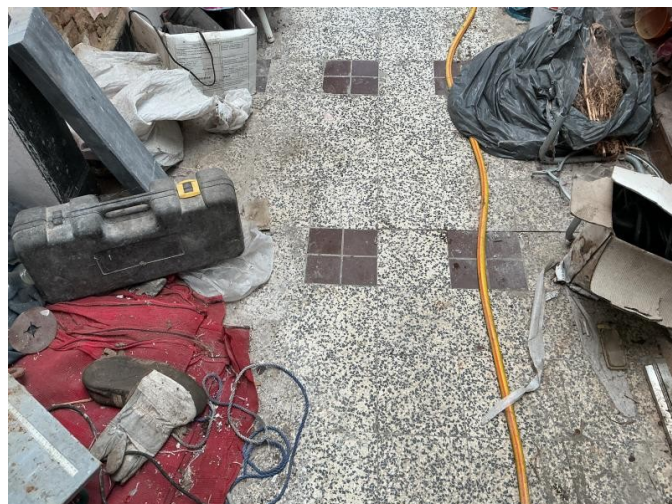
Informatie over een materiaal dat de asbestdeskundige niet kan waarnemen of vaststellen

Op moment van de inspectie kon niet worden nagegaan of de tegellijm onder de vloertegels of achter de plinttegels asbestverdacht is. Bij renovatie of verwijdering van de tegels dient het materiaal te worden geanalyseerd voor de werken van start gaan.

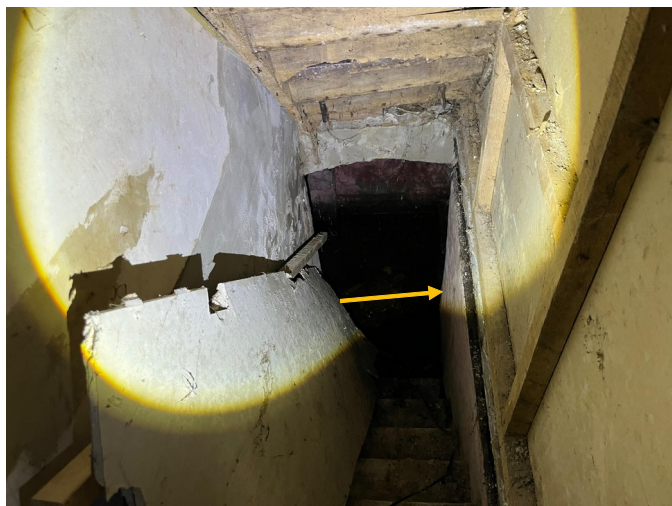
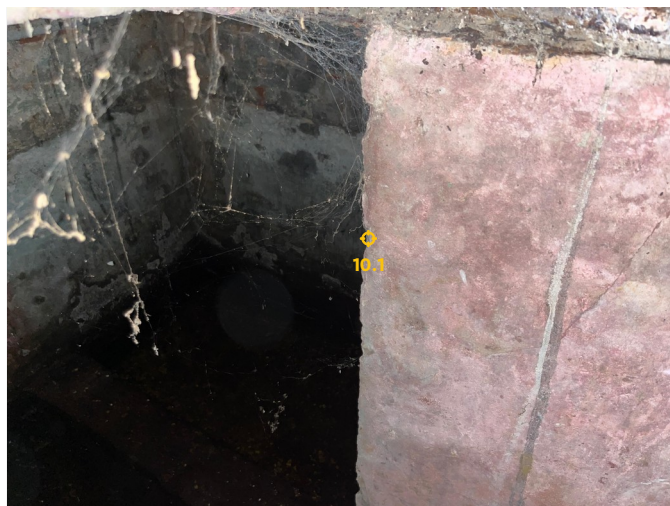
Geen asbest

#	Type	Referentie	Resultaat
10.1	Mengmonster	M05	Geen asbest

Beschrijving	Cementering binnen kelder
Omgeving	Binnen
Primaire drager	Binnenwand
Bindmiddel van materiaal	Cement
Gebondenheid op basis van bindmiddel	Hecht
Hoeveelheid (oppervlakte - dikte - aantal)	• 20,00 m ² - 1,00 cm - 1 stuk
Totaal volume	0,20 m ³
Identificatiemethode	Een monstername door de asbestdeskundige met laboanalyse door een asbestlabo.
Destructieve handeling voor identificatie	Nee
Opmerking	De hoeveelheid betreft een schatting.

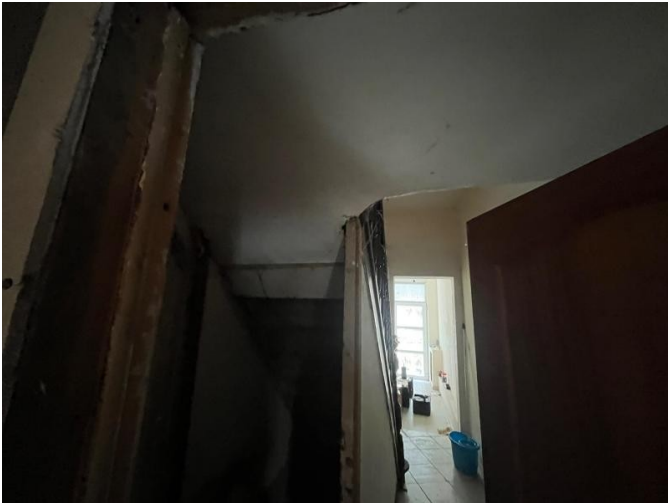
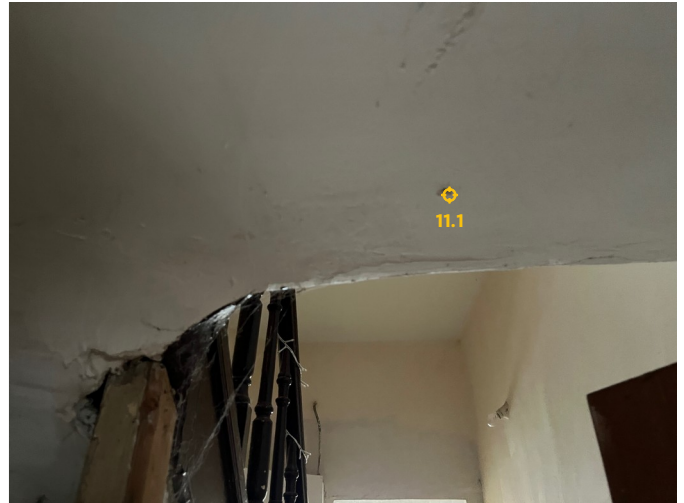
Fiche 11: Pleisterwerk plafonds

Geen asbest

#	Type	Referentie	Resultaat
11.1	Mengmonster	M02	Geen asbest

Beschrijving	Pleisterwerk plafonds
Omgeving	Binnen
Primaire drager	Plafond
Bindmiddel van materiaal	Gips - kalk
Gebondenheid op basis van bindmiddel	Niet-hechtgebonden
Hoeveelheid (oppervlakte - dikte - aantal)	• 136,00 m ² - 1,00 cm - 1 stuk
Totaal volume	1,36 m ³
Identificatiemethode	Een monstername door de asbestdeskundige met laboanalyse door een asbestlabo.
Destructieve handeling voor identificatie	Nee
Opmerking	<p>De hoeveelheid betreft een schatting</p> <p>Het materiaal werd bemonsterd op de volgende locaties: badkamer, trappenhal, leefruimte</p> <p>Het materiaal op volgende verplichte locatie werd niet bemonsterd wegens: in het stooklokaal is geen pleister tegen het plafond aangebracht</p>

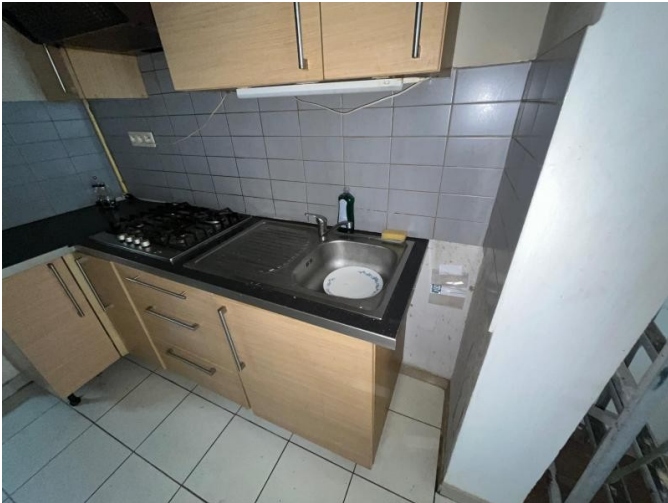
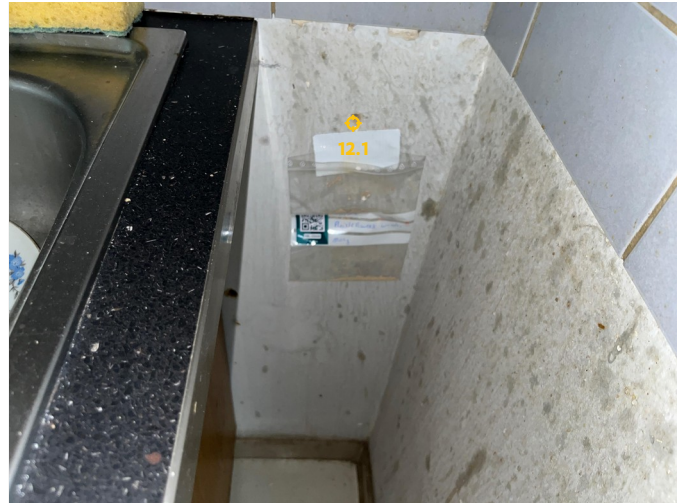
Fiche 12: Pleisterwerk wanden

Geen asbest

#	Type	Referentie	Resultaat
12.1	Mengmonster	M01	Geen asbest

Beschrijving	Pleisterwerk wanden
Omgeving	Binnen
Primaire drager	Binnenwand
Bindmiddel van materiaal	Gips - kalk
Gebondenheid op basis van bindmiddel	Niet-hechtgebonden
Hoeveelheid (oppervlakte - dikte - aantal)	• 529,00 m ² - 1,00 cm - 1 stuk
Totaal volume	5,29 m ³
Identificatiemethode	Een monstername door de asbestdeskundige met laboanalyse door een asbestlabo.
Destructieve handeling voor identificatie	Nee
Opmerking	De hoeveelheid betreft een schatting. Het materiaal werd bemonsterd op de volgende locaties: keuken, kamer, trappenhal, stooklokaal

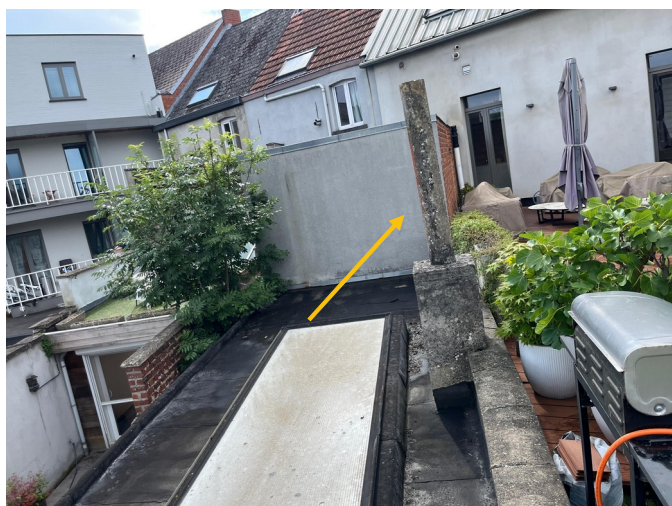
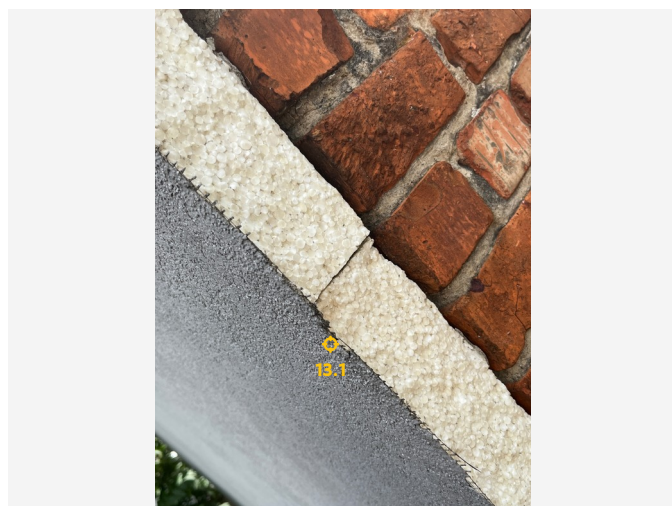
Fiche 13: Crepi (buiten)

Geen asbest

#	Type	Referentie	Resultaat
13.1	Mengmonster	M04	Geen asbest

Beschrijving	Crepi (buiten)
Omgeving	Buiten
Primaire drager	Wand buitenschil
Bindmiddel van materiaal	Cement
Gebondenheid op basis van bindmiddel	Hecht
Hoeveelheid (oppervlakte - aantal)	<ul style="list-style-type: none">• 55,00 m² - 1 stuk
Totale oppervlakte	55,00 m ²
Identificatiemethode	Een monstername door de asbestdeskundige met laboanalyse door een asbestlabo.
Destructieve handeling voor identificatie	Nee
Opmerking	De hoeveelheid betreft een schatting.

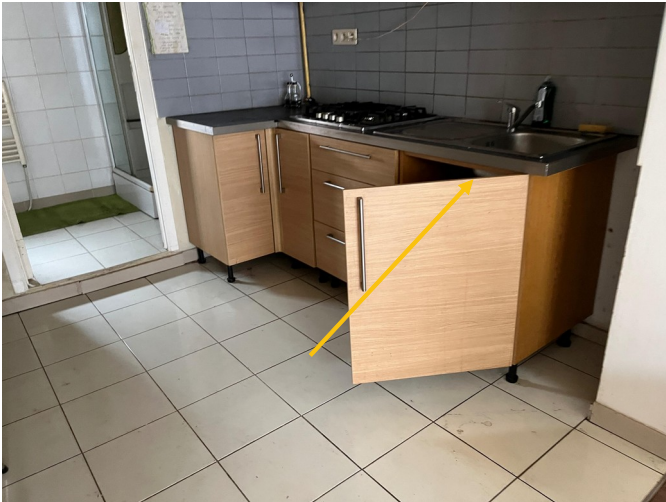
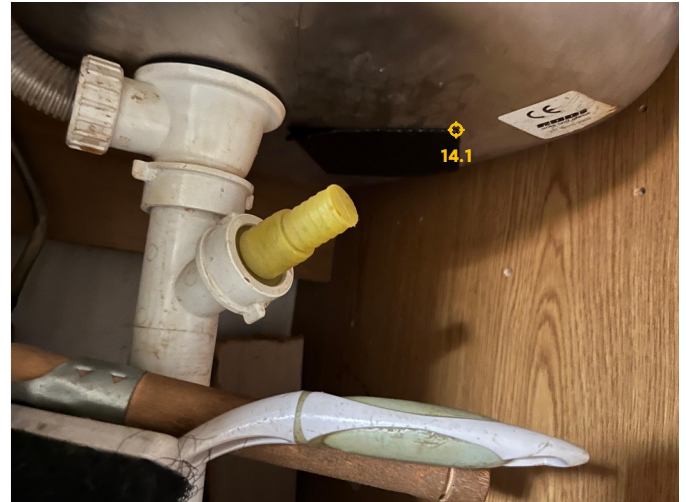
Fiche 14: Ontdreuningsplaat/anti-dreunplaat onder spoelbak

Geen asbest

#	Type	Referentie	Resultaat
14.1	Puntmonster	M06	Geen asbest

Beschrijving	Ontdreningsplaat/anti-dreunplaat onder spoelbak
Omgeving	Binnen
Primaire drager	Sanitaire infrastructuur en uitrusting (toe- en afvoer)
Bindmiddel van materiaal	Bitumen (roofing, teer, asfalt)
Gebondenheid op basis van bindmiddel	Hecht
Hoeveelheid (gewicht - aantal)	<ul style="list-style-type: none">• 0,20 kg - 1 stuk
Totaal gewicht	0,20 kg
Identificatiemethode	Een monstername door de asbestdeskundige met laboanalyse door een asbestlabo.
Destructieve handeling voor identificatie	Nee
Opmerking	De hoeveelheid betreft een schatting.

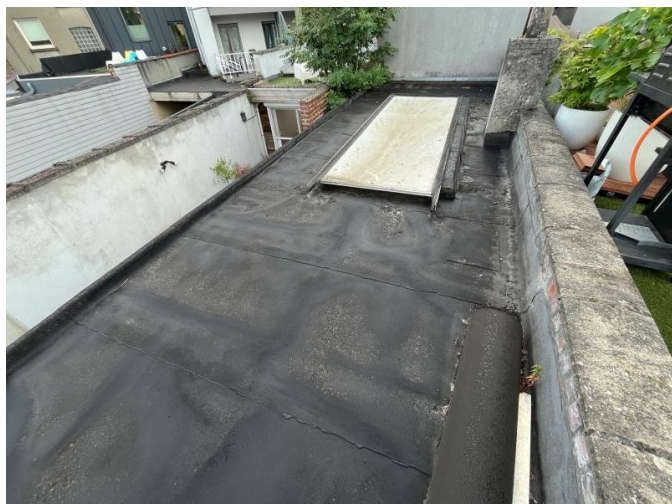
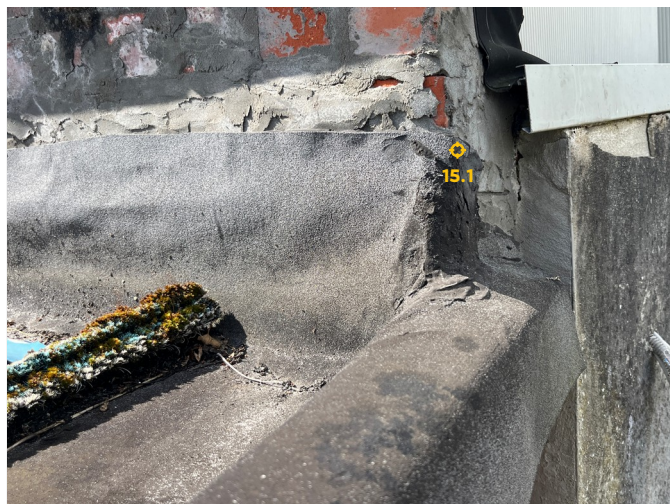
Fiche 15: Dakbedekking - Roofing

Geen asbest

#	Type	Referentie	Resultaat
15.1	Puntmonster	M03	Geen asbest

Beschrijving	Dakbedekking - Roofing
Omgeving	Buiten
Primaire drager	Plat dak
Bindmiddel van materiaal	Bitumen (roofing, teer, asfalt)
Gebondenheid op basis van bindmiddel	Hecht
Hoeveelheid (oppervlakte - aantal)	• 55,00 m ² - 1 stuk
Totale oppervlakte	55,00 m ²
Identificatiemethode	Een monstername door de asbestdeskundige met laboanalyse door een asbestlabo.
Destructieve handeling voor identificatie	Nee
Opmerking	<p>Er werd enkel een puntstaal genomen van de bovenste laag. Mogelijks zijn er onderliggende asbestverdachte lagen aanwezig die niet waarneembaar waren tijdens de inspectie. Wanneer bij renovatie- of sloopwerken blijkt dat er nog onderliggende lagen aanwezig zijn dient er hiervan een staal te worden genomen welke door een erkend laboratorium moet worden geanalyseerd.</p> <p>De hoeveelheid betreft een schatting.</p>
