# Asbestinventarisatattest

Provincieweg 27, 9552 Herzele

Attestnummer : 20260828-000195.000

**Niet-asbestveilig**

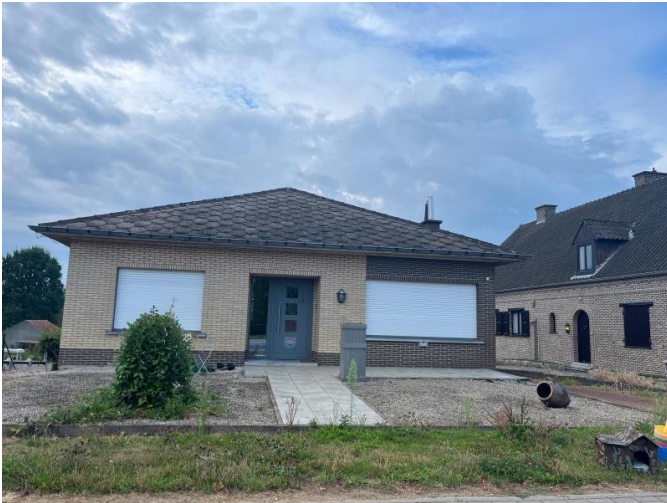
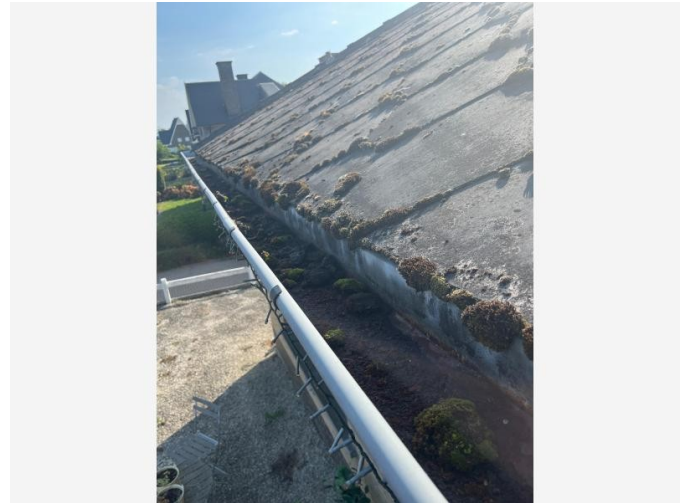
| Beschrijving | Dakgoot - Contaminatie |
| Type afvalstof | Betreft resten (contaminatie) van verwerking of beschadiging |
| Bron van de resten | Leien dak |
| Gebondenheid resten | Niet hecht |
| Hoeveelheid (gewicht - aantal) | <ul style="list-style-type: none"><li>• 2,00 kg - 1 stuk</li></ul> |

**Dringend verwijderen**

- Verwijder het asbestafval.

- Eenvoudige handelingen: mag via doe-het-zelf of door werknemer(s) met opleidingsattest eenvoudige handelingen  
Bij het uitvoeren van eenvoudige handelingen, zoals toegestaan via doe-het-zelfmethoden of door werknemers met een opleidingsattest, is het gebruik van de juiste persoonlijke beschermingsmiddelen (PBM's) verplicht om blootstelling aan asbestvezels te voorkomen. Wij adviseren echter om asbest te laten verwijderen door een werknemer met opleidingscertificaat. Maar het is ook toegestaan via de doe-het-zelfmethode, mits de juiste voorzorgsmaatregelen en PBM's in acht worden genomen. De te gebruiken PBM's zijn:
  - FFP3-mondmasker of halfgelaatsmasker met P3 filter
  - wegwerpoverall (Tyvek CATIII, type 5 en 6)
  - afwasbaar schoeisel

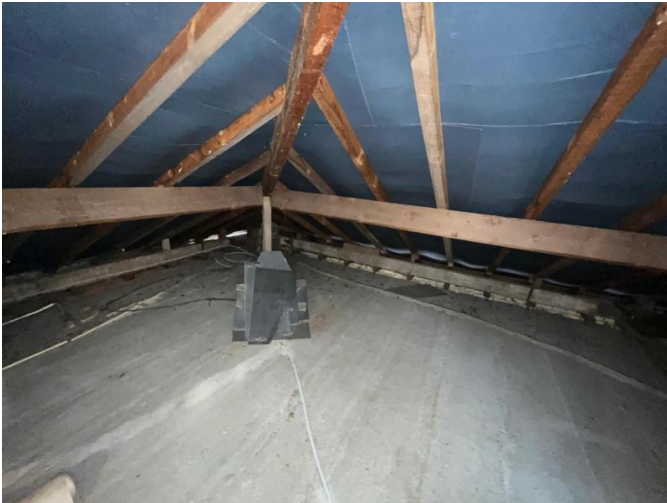
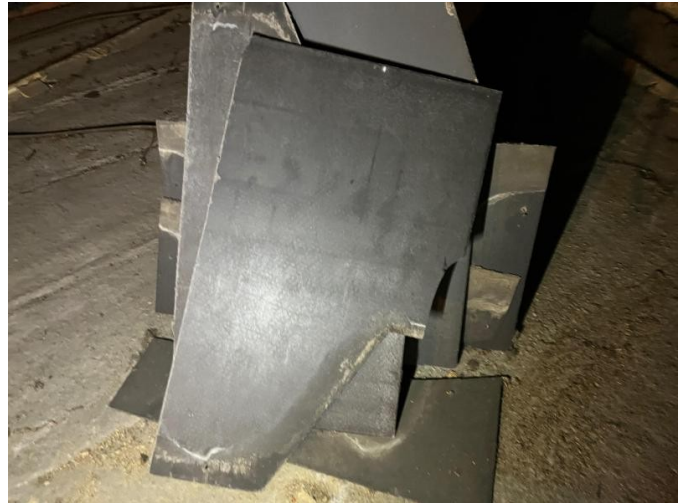
| Beschrijving | Afval daklei |
| Type afvalstof | Betreft stock-voorraad of gedemonteerde asbestmaterialen |
| Asbestmaterialen | <ul style="list-style-type: none"><li>Dak- en gevelbekleding - Lei, shingle</li></ul> |
| Hoeveelheid (gewicht - aantal) | <ul style="list-style-type: none"><li>25,00 kg - 1 stuk</li></ul> |

**Dringend verwijderen**

- Verwijder het asbestafval.
- Voer bijkomende staalname(s) uit.

- Eenvoudige handelingen: mag via doe-het-zelf of door werknemer(s) met opleidingsattest eenvoudige handelingen  
Bij het uitvoeren van eenvoudige handelingen, zoals toegestaan via doe-het-zelfmethoden of door werknemers met een opleidingsattest, is het gebruik van de juiste persoonlijke beschermingsmiddelen (PBM's) verplicht om blootstelling aan asbestvezels te voorkomen. Wij adviseren echter om asbest te laten verwijderen door een werknemer met opleidingscertificaat. Maar het is ook toegestaan via de doe-het-zelfmethode, mits de juiste voorzorgsmaatregelen en PBM's in acht worden genomen. De te gebruiken PBM's zijn:
  - FFP3-mondmasker of halfgelaatsmasker met P3 filter
  - wegwerpoverall (Tyvek CATIII, type 5 en 6)

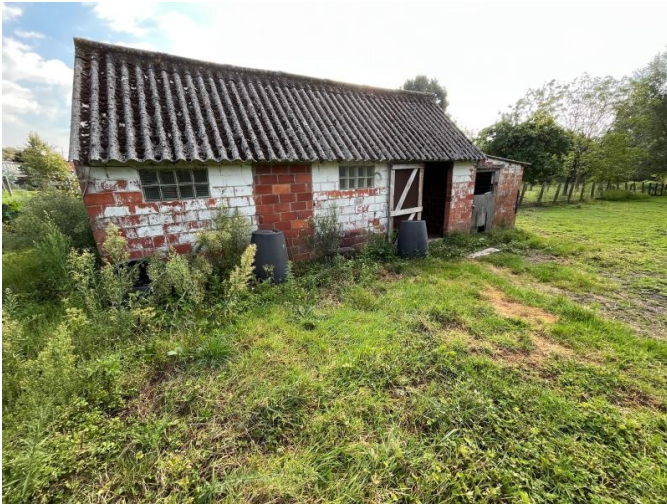
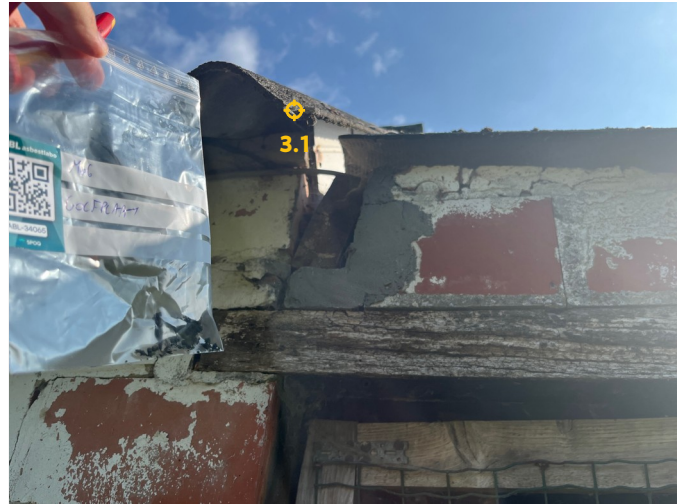
Het asbestmateriaal valt onder de mijlpaal van 2034.

Verwijderen

- Hemelwater dat afspoelt van asbestcement daken of gevels kan asbestdeeltjes bevatten. Gebruik het enkel voor gesloten circuits (bv. spoelen toiletten). Reinig na het vervangen van het dak of de gevel de dakgoten en regenwaterput of -ton om asbesthoudend sediment of slib te verwijderen

- Eenvoudige handelingen: mag via doe-het-zelf of door werknemer(s) met opleidingsattest eenvoudige handelingen  
Bij het uitvoeren van eenvoudige handelingen, zoals toegestaan via doe-het-zelfmethoden of door werknemers met een opleidingsattest, is het gebruik van de juiste persoonlijke beschermingsmiddelen (PBM's) verplicht om blootstelling aan asbestvezels te voorkomen. Wij adviseren echter om asbest te laten verwijderen door een werknemer met opleidingscertificaat. Maar het is ook toegestaan via de doe-het-zelfmethode, mits de juiste voorzorgsmaatregelen en PBM's in acht worden genomen. De te gebruiken PBM's zijn:
  - FFP3-mondmasker of halfgelaatsmasker met P3 filter
  - wegwerpoverall (Tyvek CATIII, type 5 en 6)

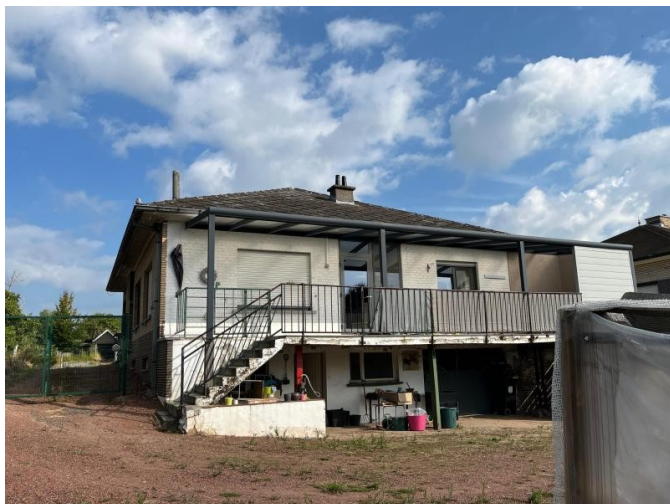
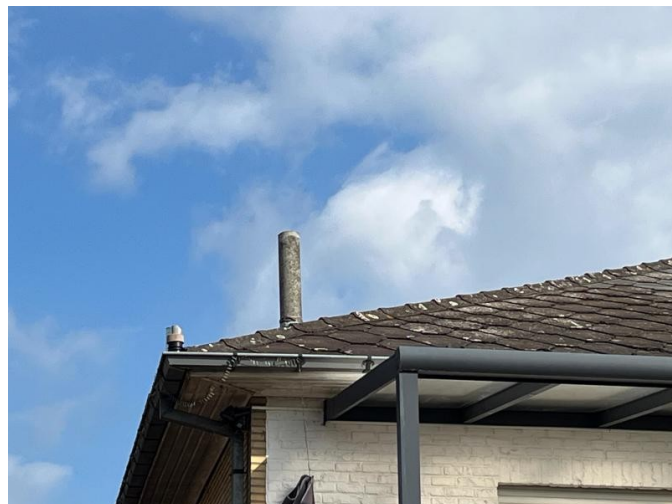
| Opmerking | Schouwbus in een 'gesloten systeem' wil zeggen dat er in het verlengde van deze schouwbus een CV ketel is aangesloten of deze volledig dichtgemaakt is en niet meer in gebruik is. De hoeveelheid is een schatting. |

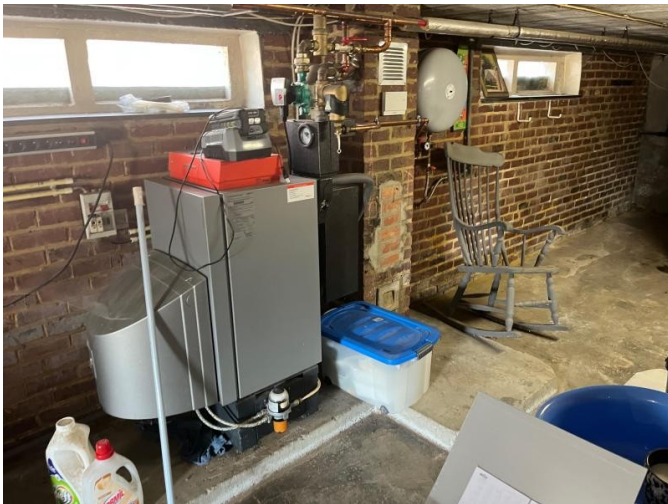
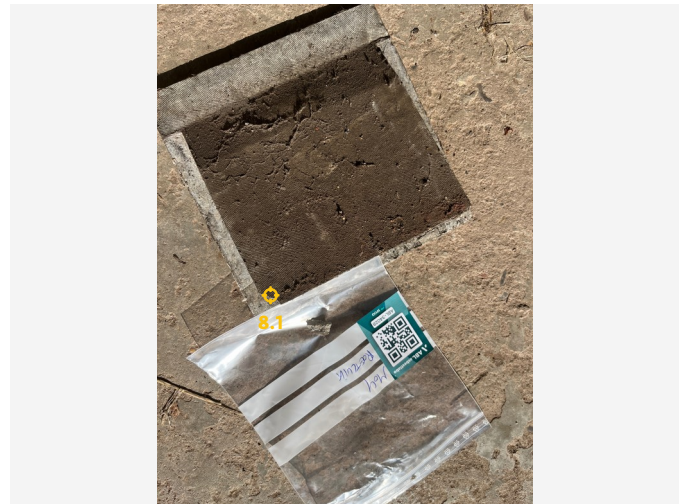
| Identificatiemethode | <p>De asbestdeskundige beoordeelt het materiaal als asbestverdacht en dus asbesthoudend, en dit zonder monstername.</p> <p>Motivatie: De monstername brengt andere schade aan dan schade die inherent is aan de monstername.</p> |
| Opmerking | De genoteerde hoeveelheid betreft een schatting. |
