Asbestinventarisatetest

Welleplein 25, 9473 Denderleeuw

Attestnummer : 20260426-000021.000

Uitgegeven op : 26.04.2026

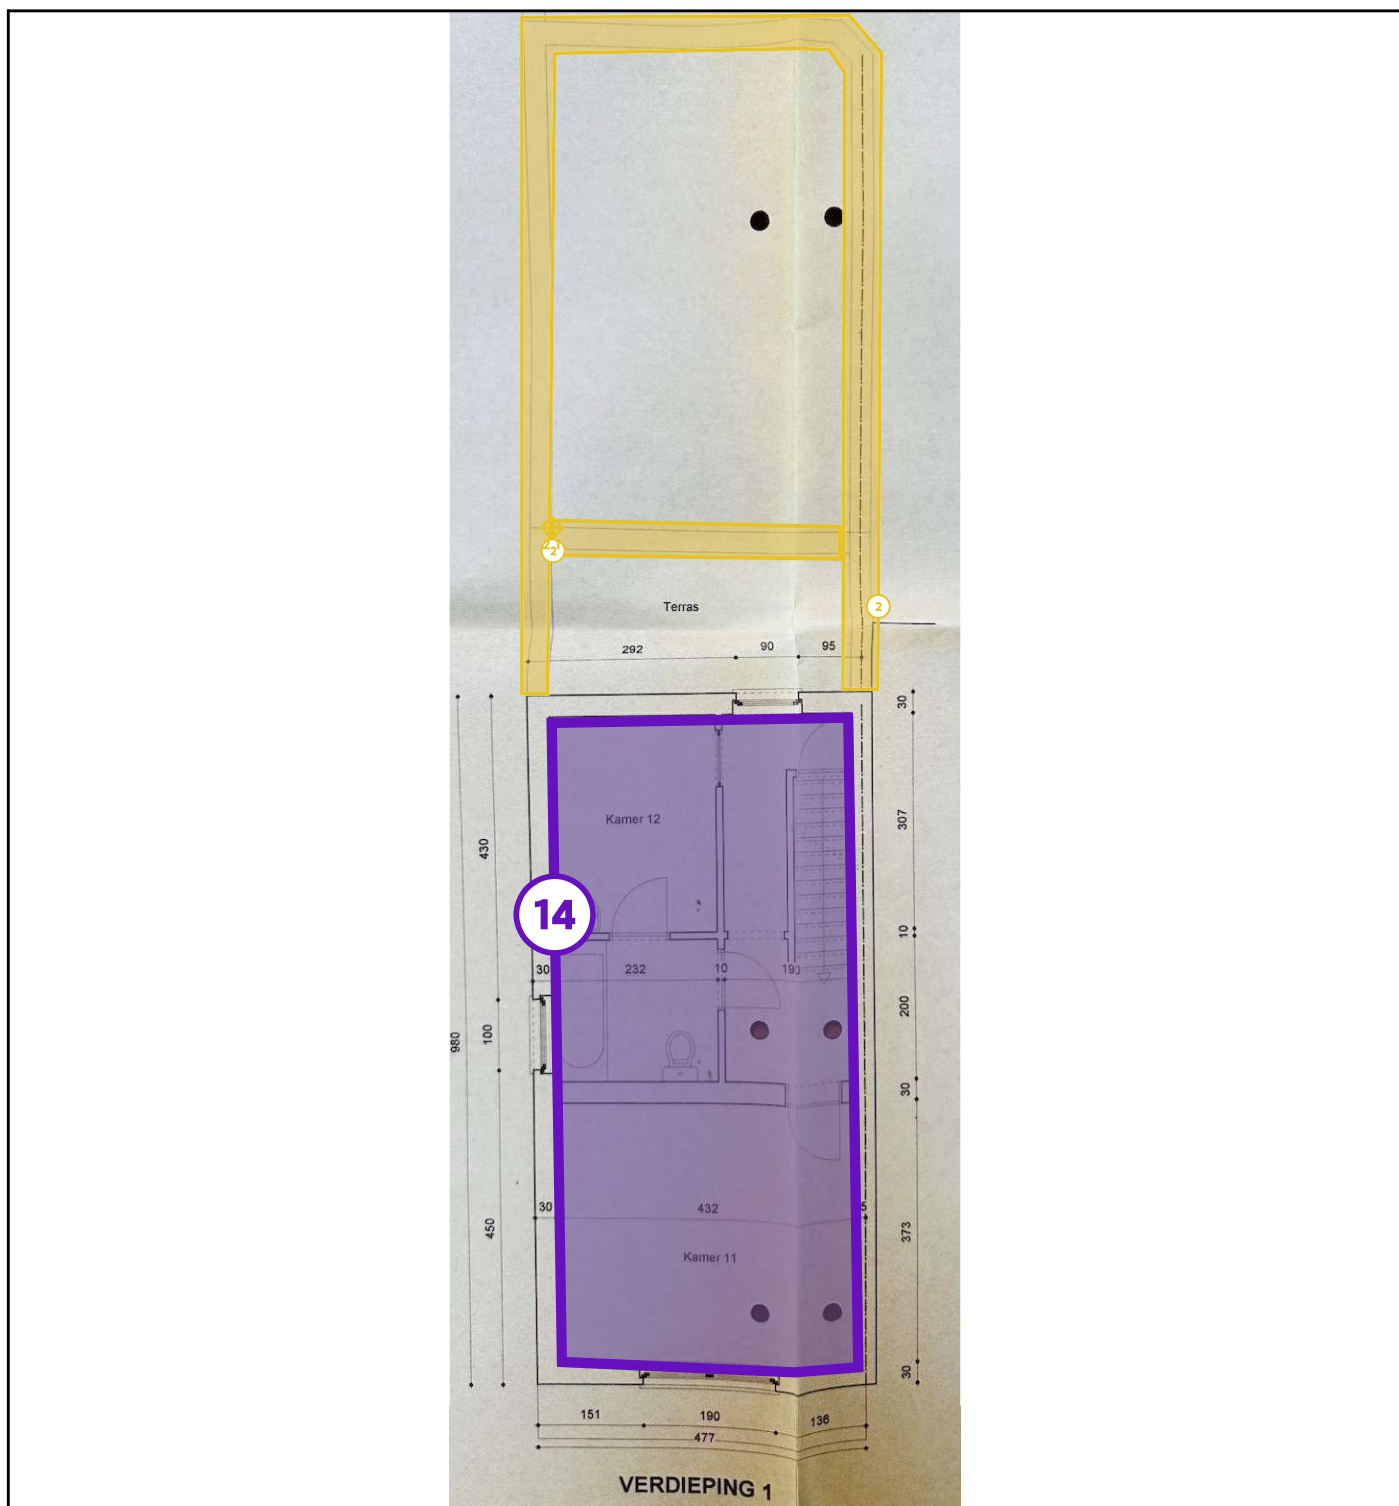
Plan 1.6: Verdieping +1

Beschrijving	Type	Actie
2. Muurkappen asbestcement	Asbestmateriaal	Zorgvuldig beheren

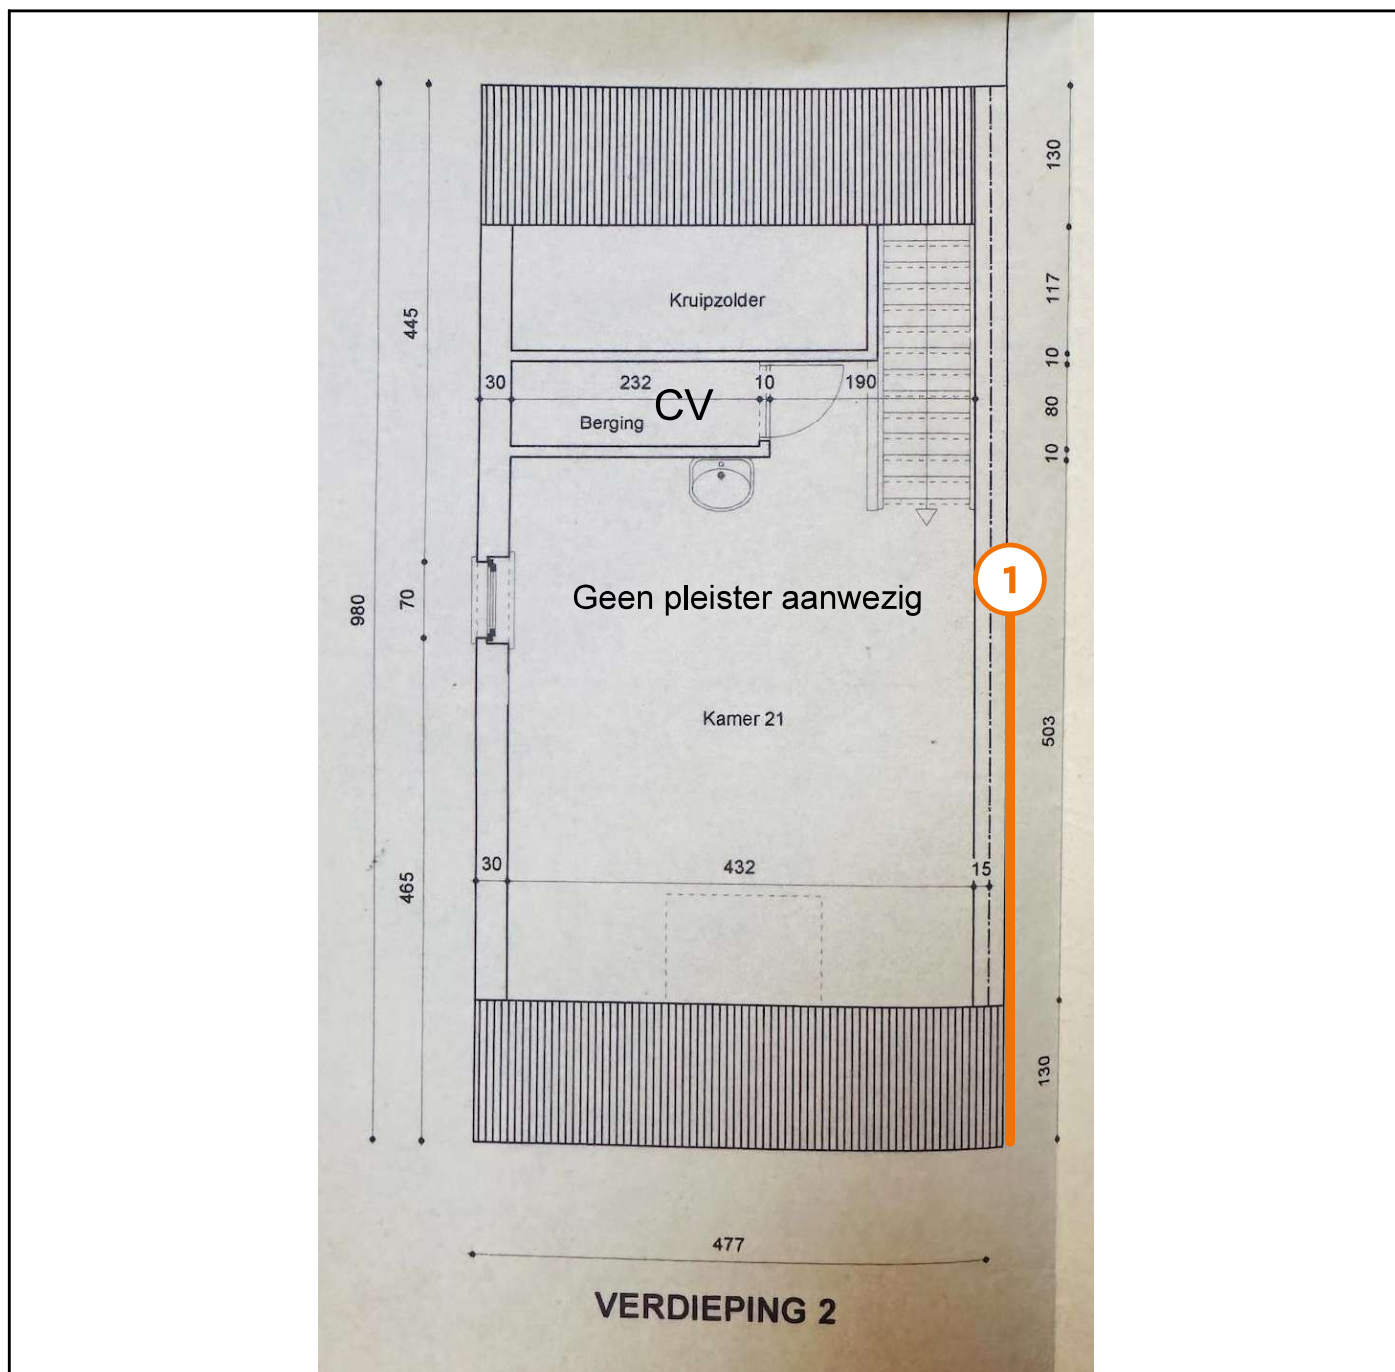
Plan 1.8: Dakverdieping

Beschrijving	Type	Actie
1. Zijgevel rechts leien	Asbestmateriaal	Verwijderen

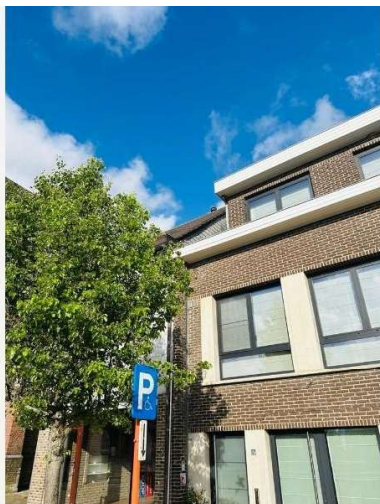
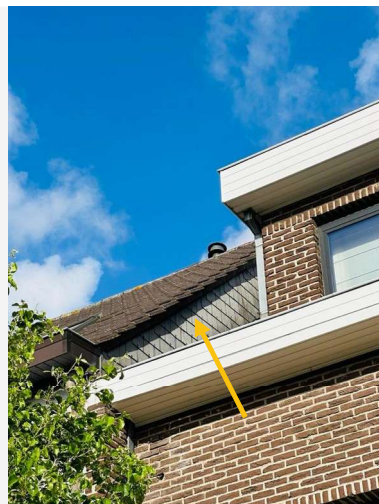
Het asbestmateriaal valt onder de mijlpaal van 2034.

Verwijderen

Eindbeoordeling materiaalrisico	Laag materiaalrisico en/of verlaagde kans op vezelvrijgave
---------------------------------	--

Gebondenheid	Categorie 1: hechtgebonden in oorsprong
Asbestsoort (vezeltype)	Crocidoliet aanwezig
Asbestconcentratie	Laag (< 50%)
Afschermingsgraad van het gehele materiaal	Geheel of deels vrij aan de buitenlucht, maar geen contact met binnenlucht
Toestand van het materiaal	Licht beschadigd, licht verweerd. Intacte calciumsilicaatplaat of materiaal met categorie 3-gebondenheid

Beschrijving	Zijgevel rechts leien
Omgeving	Buiten
Primaire drager	Wand buitenschil
Asbestmateriaal	Dak- en gevelbekleding - Lei, shingle
Bindmiddel van asbestmateriaal	Cement
Gebondenheid op basis van bindmiddel	Hecht
Hoeveelheid (oppervlakte - aantal)	<ul style="list-style-type: none">• 10,00 m² - 1 stuk
Totale oppervlakte	10,00 m ²
Eenvoudig bereikbaar	Ja
Bevestigingswijze	<ul style="list-style-type: none">• Genageld, geniet
Identificatiemethode	<p>De asbestdeskundige beoordeelt het materiaal als asbestverdacht en dus asbesthoudend, en dit zonder monstername.</p> <p>Motivatie: Er is een onderzoeksbeperking die monstername verhindert; De ruimte of het materiaal bevindt zich hoger dan 3,5 meter vanaf een vaste ondergrond.</p>
Destructieve handeling voor identificatie	Nee
Opmerking	Bij aflevering van het attest is de hoeveelheid zonder enige waarborg van oppervlakte en het verschil in min of meer tussen de werkelijke en de ingevoerde oppervlakte of gewicht ook al overtrof dit verschil 100%.

- Zorg voor een veilig beheer. Vermijd het beschadigen van het asbestmateriaal. Controleer de toestand jaarlijks op wijzigingen.
- Hemelwater dat afspoelt van asbestcement daken of gevels kan asbestdeeltjes bevatten. Gebruik het enkel voor gesloten circuits (bv. spoelen toiletten). Reinig na het vervangen van het dak of de gevel de dakgoten en regenwaterput of -ton om asbesthoudend sediment of slib te verwijderen
- Voer bijkomende staalname(s) uit.

- Eenvoudige handelingen: mag via doe-het-zelf of door werknemer(s) met opleidingsattest eenvoudige handelingen
- *Toepassingen die hechtgebonden zijn kunnen door uzelf verwijderd worden indien:
- *Bij verwijdering door doe-het-zelf moet men het afval dubbel en luchtdicht verpakt aanbieden bij het

- Eenvoudige handelingen: enkel door erkend asbestverwijderaar
 - * Indien de leien niet kunnen verwijderd worden zonder deze te beschadigen dan dient men beroep te doen op een erkend asbestverwijderaar voor het verwijderen ervan. Bij de verwijdering blijft de uiteindelijke beoordeling van verwijdermethode bij de saneerder om eventueel op te schalen naar een veiligere methode om aan de wettelijke veiligheidsvoorschriften te voldoen.

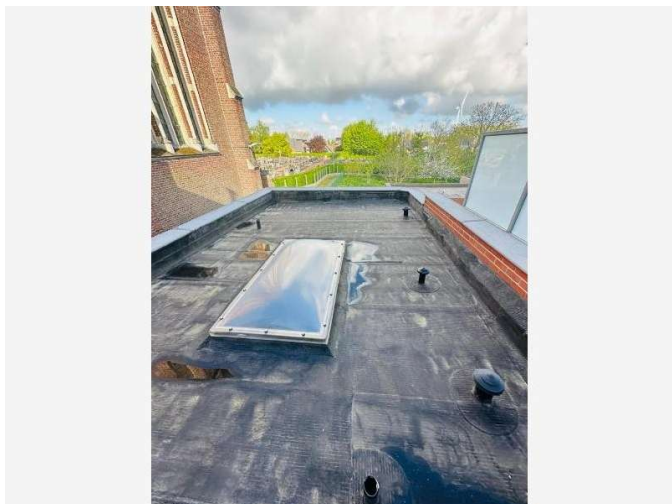
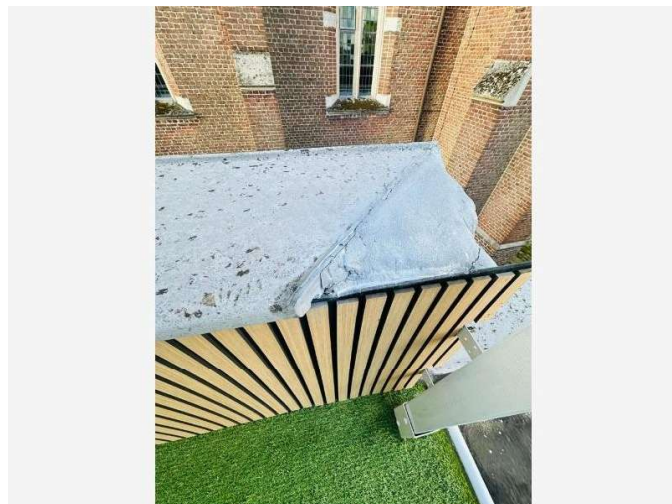
Het asbestmateriaal valt onder de mijlpaal van 2040.

Zorgvuldig beheren

Eindbeoordeling materiaalrisico	Laag materiaalrisico en/of verlaagde kans op vezelvrijgave
---------------------------------	--

Gebondenheid	Categorie 1: hechtgebonden in oorsprong
Asbestsoort (vezeltype)	Alleen chrysotiel aanwezig
Asbestconcentratie	Laag (< 50%)
Afschermingsgraad van het gehele materiaal	Geheel of deels vrij aan de buitenlucht, maar geen contact met binnenlucht
Toestand van het materiaal	Licht beschadigd, licht verweerd. Intacte calciumsilicaatplaat of materiaal met categorie 3-gebondenheid

#	Type	Referentie	Resultaat
2.1	Puntmonster	5	Chrysotiel

Beschrijving	Muurkappen asbestcement
Omgeving	Buiten
Primaire drager	Wand vrijstaand (scheidingsmuur, ...)
Asbestmateriaal	Deksteen, muurkap - Hol
Bindmiddel van asbestmateriaal	Cement
Gebondenheid op basis van bindmiddel	Hecht
Hoeveelheid (oppervlakte - dikte - aantal)	<ul style="list-style-type: none">• 8,00 m² - 5,00 cm - 1 stuk
Totaal volume	0,40 m ³
Eenvoudig bereikbaar	Ja
Bevestigingswijze	<ul style="list-style-type: none">• Geklemd• Verlijmd, ingegoten, versmeerd
Identificatiemethode	Een monstername door de asbestdeskundige met laboanalyse door een asbestlabo.
Destructieve handeling voor identificatie	Nee
Opmerking	Bij aflevering van het attest is de hoeveelheid zonder enige waarborg van oppervlakte en het verschil in min of meer tussen de werkelijke en de ingevoerde oppervlakte of gewicht ook al overtrof dit verschil 100%.

- Zorg voor een veilig beheer. Vermijd het beschadigen van het asbestmateriaal. Controleer de toestand jaarlijks op wijzigingen.

- Eenvoudige handelingen: mag via doe-het-zelf of door werknemer(s) met opleidingsattest eenvoudige handelingen
*Toepassingen die hechtgebonden zijn kunnen door uzelf verwijderd worden indien:

- Eenvoudige handelingen: enkel door erkend asbestverwijderaar
 - * Indien de dekstenen niet kunnen verwijderd worden zonder deze te beschadigen dan dient men beroep te doen op een erkend asbestverwijderaar voor het verwijderen ervan. Bij de verwijdering blijft de uiteindelijke beoordeling van verwijdermethode bij de saneerder om eventueel op te schalen naar een veiligere methode om aan de wettelijke veiligheidsvoorschriften te voldoen.

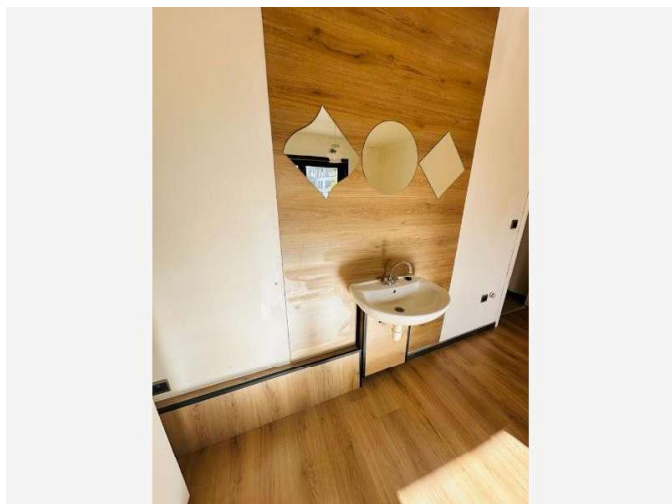
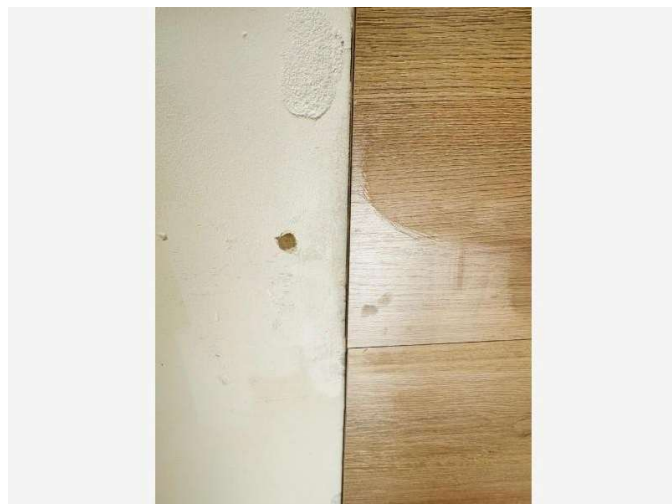
Fiche 4: Pleister muren

Geen asbest

#	Type	Referentie	Resultaat
4.1	Mengmonster	1	Geen asbest

Beschrijving	Pleister muren
Omgeving	Binnen
Primaire drager	Binnenwand
Bindmiddel van materiaal	Gips - kalk
Gebondenheid op basis van bindmiddel	Niet-hechtgebonden
Hoeveelheid (oppervlakte - dikte - aantal)	• 150,00 m ² - 1,00 cm - 1 stuk
Totaal volume	1,50 m ³
Identificatiemethode	Een monstername door de asbestdeskundige met laboanalyse door een asbestlabo.
Destructieve handeling voor identificatie	Nee
Opmerking	<p>Bij aflevering van het attest is de hoeveelheid zonder enige waarborg van oppervlakte en het verschil in min of meer tussen de werkelijke en de ingevoerde oppervlakte of gewicht ook al overtrof dit verschil 100%.</p> <p>De muren met pleister worden aangeduid met lijnen. Als deze niet getekend zijn wil dat zeggen dat er visueel geen pleister aanwezig is . Achterliggende lagen zijn daarbij niet gekend of vast te stellen .</p>

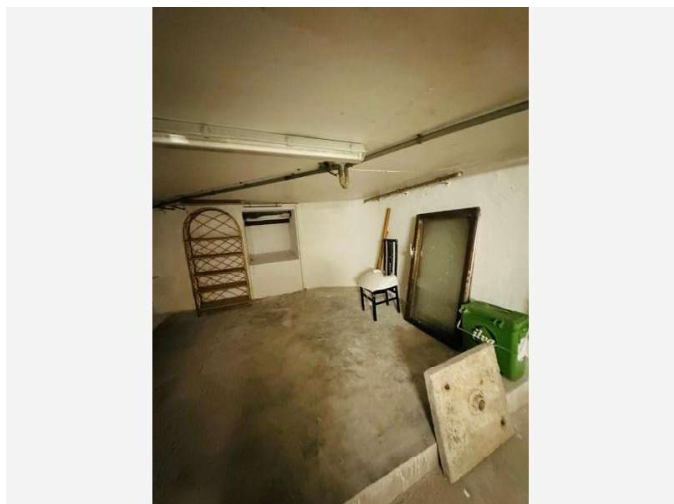
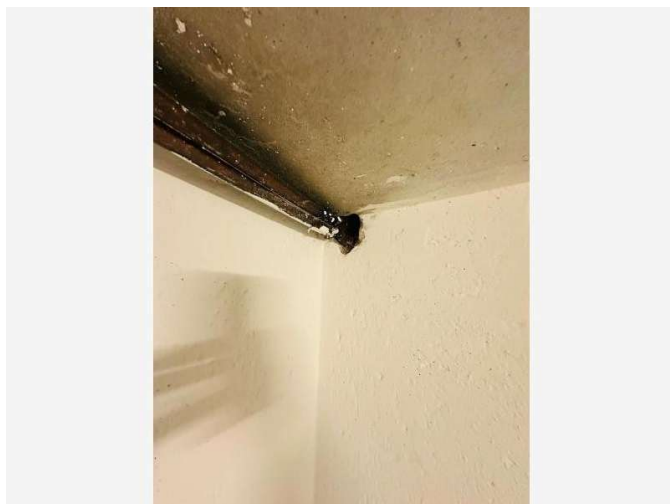
Fiche 5: Cementering muren

Geen asbest

#	Type	Referentie	Resultaat
5.1	Mengmonster	3	Geen asbest

Beschrijving	Cementering muren
Omgeving	Binnen
Primaire drager	Binnenwand
Bindmiddel van materiaal	Cement
Gebondenheid op basis van bindmiddel	Hecht
Hoeveelheid (gewicht - aantal)	<ul style="list-style-type: none">• 1.000,00 kg - 1 stuk
Totaal gewicht	1.000,00 kg
Identificatiemethode	Een monstername door de asbestdeskundige met laboanalyse door een asbestlabo.
Destructieve handeling voor identificatie	Nee
Opmerking	Bij aflevering van het attest is de hoeveelheid zonder enige waarborg van oppervlakte en het verschil in min of meer tussen de werkelijke en de ingevoerde oppervlakte of gewicht ook al overtrof dit verschil 100%.

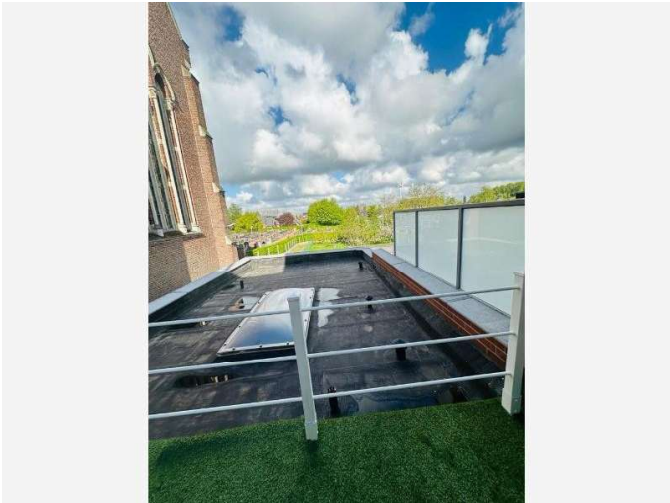
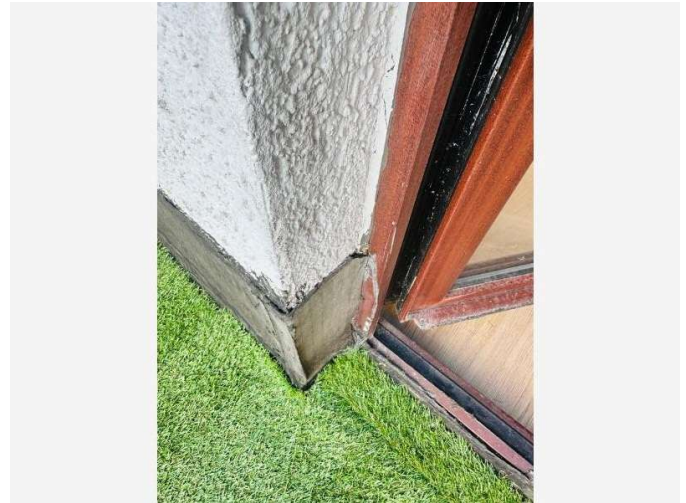
Fiche 6: Plat dak roofing

Geen asbest

#	Type	Referentie	Resultaat
6.1	Puntmonster	6	Geen asbest

Beschrijving	Plat dak roofing
Omgeving	Buiten
Primaire drager	Plat dak
Bindmiddel van materiaal	Bitumen (roofing, teer, asfalt)
Gebondenheid op basis van bindmiddel	Hecht
Hoeveelheid (oppervlakte - aantal)	• 30,00 m ² - 1 stuk
Totale oppervlakte	30,00 m ²
Identificatiemethode	Een monstername door de asbestdeskundige met laboanalyse door een asbestlabo.
Destructieve handeling voor identificatie	Nee
Opmerking	Bij aflevering van het attest is de hoeveelheid zonder enige waarborg van oppervlakte en het verschil in min of meer tussen de werkelijke en de ingevoerde oppervlakte of gewicht ook al overtrof dit verschil 100%.

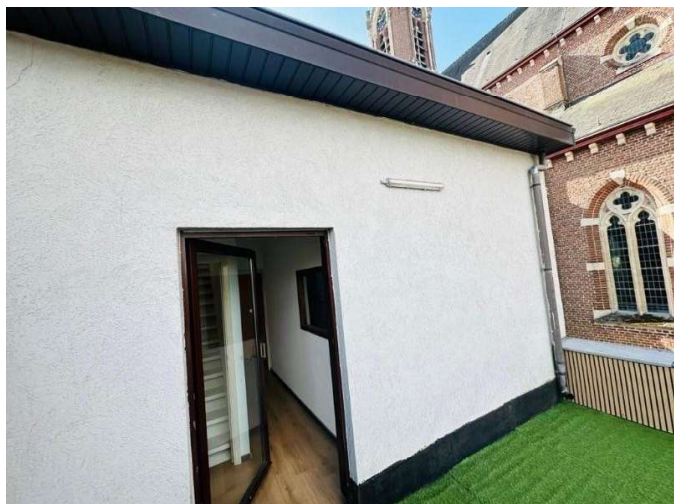
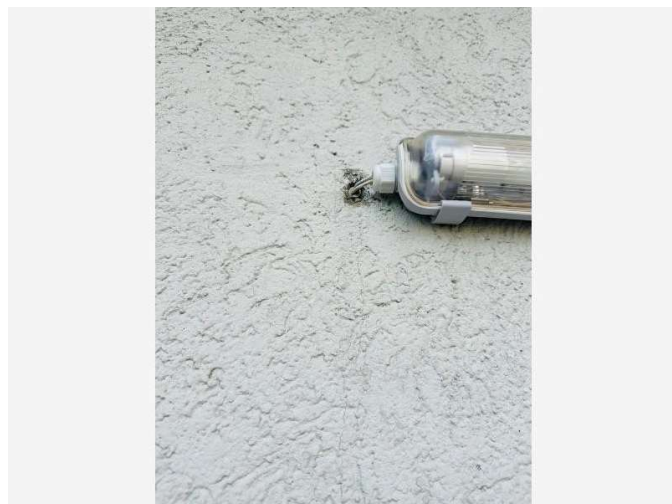
Fiche 7: Gevel Crepi

Geen asbest

#	Type	Referentie	Resultaat
7.1	Puntmonster	4	Geen asbest

Beschrijving	Gevel Crepi
Omgeving	Buiten
Primaire drager	Wand buitenschil
Bindmiddel van materiaal	Kunststof of -hars
Gebondenheid op basis van bindmiddel	Hecht
Hoeveelheid (gewicht - aantal)	<ul style="list-style-type: none">• 800,00 kg - 1 stuk
Totaal gewicht	800,00 kg
Identificatiemethode	Een monstername door de asbestdeskundige met laboanalyse door een asbestlabo.
Destructieve handeling voor identificatie	Nee
Opmerking	Bij aflevering van het attest is de hoeveelheid zonder enige waarborg van oppervlakte en het verschil in min of meer tussen de werkelijke en de ingevoerde oppervlakte of gewicht ook al overtrof dit verschil 100%.

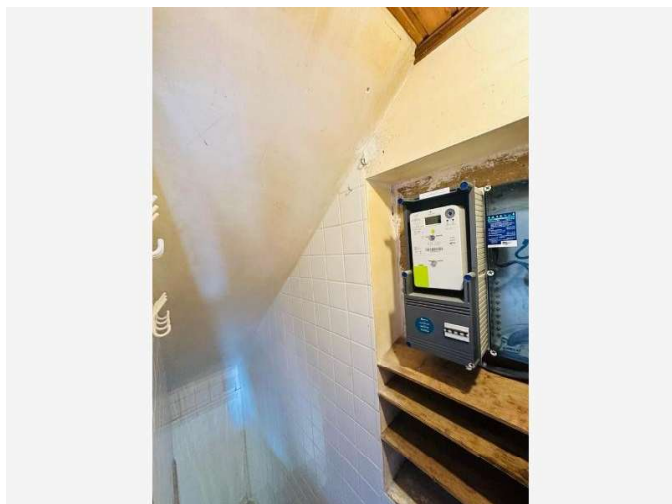
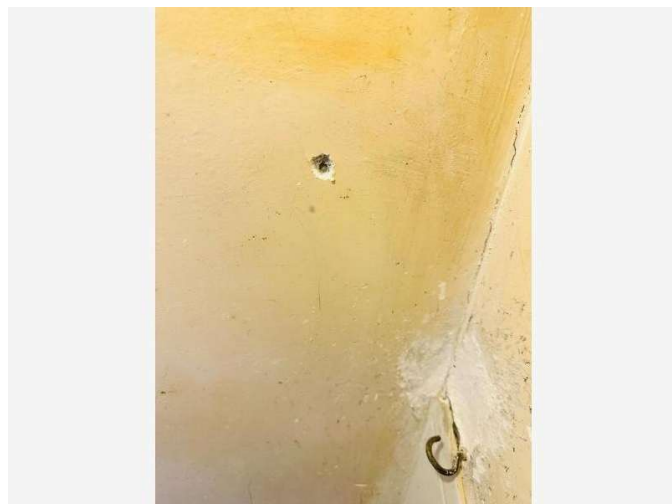
Fiche 8: Pleister plafonds

Geen asbest

#	Type	Referentie	Resultaat
8.1	Mengmonster	2	Geen asbest

Beschrijving	Pleister plafonds
Omgeving	Binnen
Primaire drager	Plafond
Bindmiddel van materiaal	Gips - kalk
Gebondenheid op basis van bindmiddel	Niet-hechtgebonden
Hoeveelheid (oppervlakte - dikte - aantal)	• 4,00 m ² - 0,50 cm - 1 stuk
Totaal volume	0,02 m ³
Identificatiemethode	Een monstername door de asbestdeskundige met laboanalyse door een asbestlabo.
Destructieve handeling voor identificatie	Nee
Opmerking	<p>Bij aflevering van het attest is de hoeveelheid zonder enige waarborg van oppervlakte en het verschil in min of meer tussen de werkelijke en de ingevoerde oppervlakte of gewicht ook al overtrof dit verschil 100%.</p> <p>De gepleisterde plafonds worden aangeduid met vlakken . Als deze vlakken ontbreken wil dat zeggen dat er visueel geen pleister aan de plafonds aanwezig is , onderliggende lagen zijn niet gekend .</p>

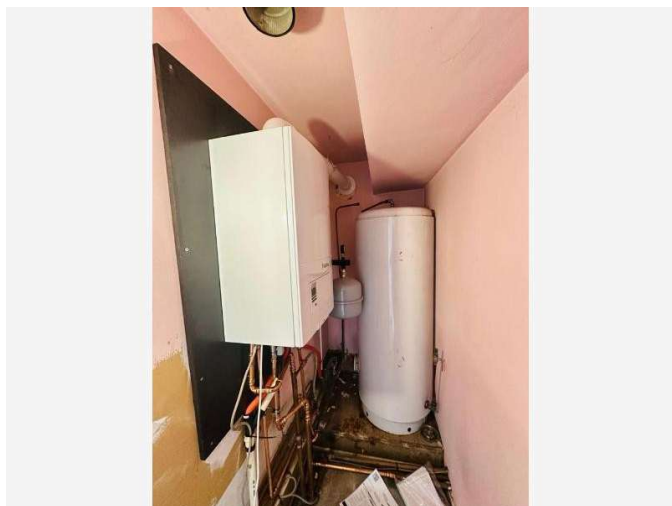
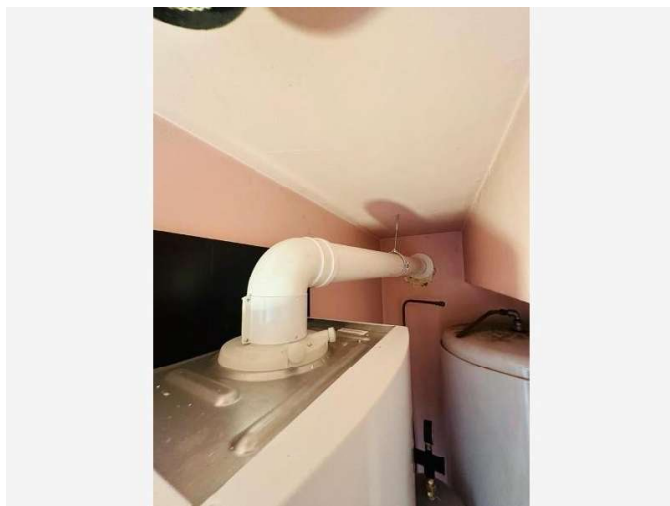
Beschrijving	Notitie	Terug te vinden op plannen
Fiche 9: Materialen rookgaskanalen	Visueel werden geen asbestverdachte rookgaskanalen vastgesteld aan de stookketel .	-
Fiche 10: Afdichtingsmateriaal schrijnwerk	Soepele siliconen .	-
Fiche 11: Inspectie Dakbedekking	Hellend dak bestaat uit kleipannen .	-
Fiche 12: Materialen Stookketel	Visueel geen asbestverdachte materialen vastgesteld . Bij stookketels kunnen wel nog asbestverdachte materialen of pakkingen aanwezig zijn maar zijn niet visueel vast te stellen .	-
Fiche 13: Inspectie onderdak	-	-

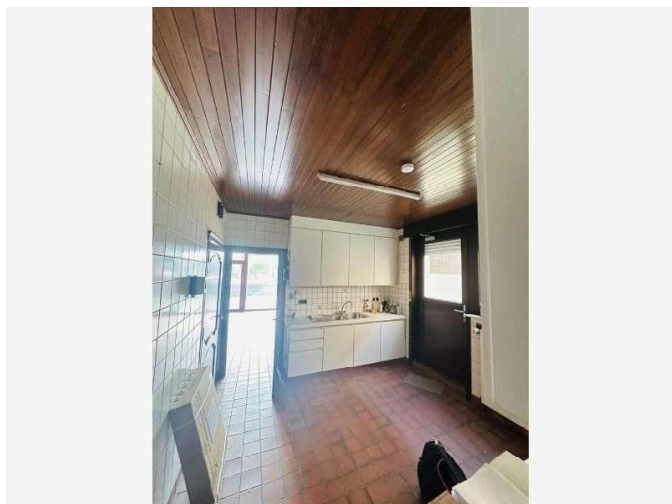
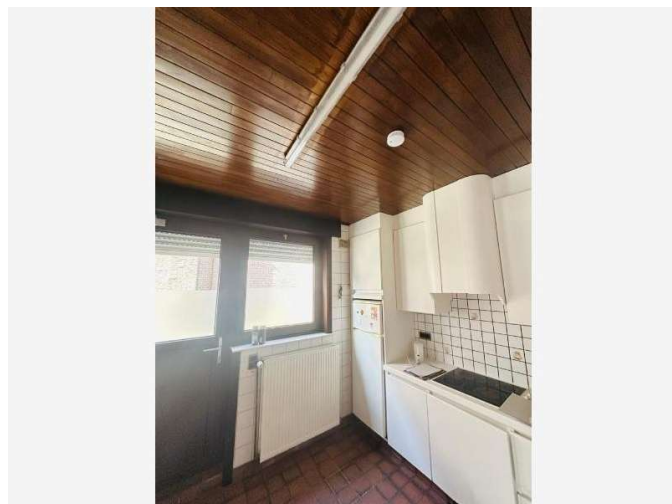
Beschrijving	Notitie	Terug te vinden op plannen
Fiche 14: Geen pleister plafonds	De verlaagde plafonds werden afgewerkt met een plamuur en/of verlaag, gipskartonplaten , hout , kunststof of andere panelen .Onderliggende lagen niet gekend .	Plan 1.3: Gelijkvloers Plan 1.6: Verdieping +1
