# Asbestinventarisatattest

Naarstigheidsstraat 120, 9300 Aalst

Attestnummer : 20260915-000281.000

Uitgegeven op : 15.09.2026

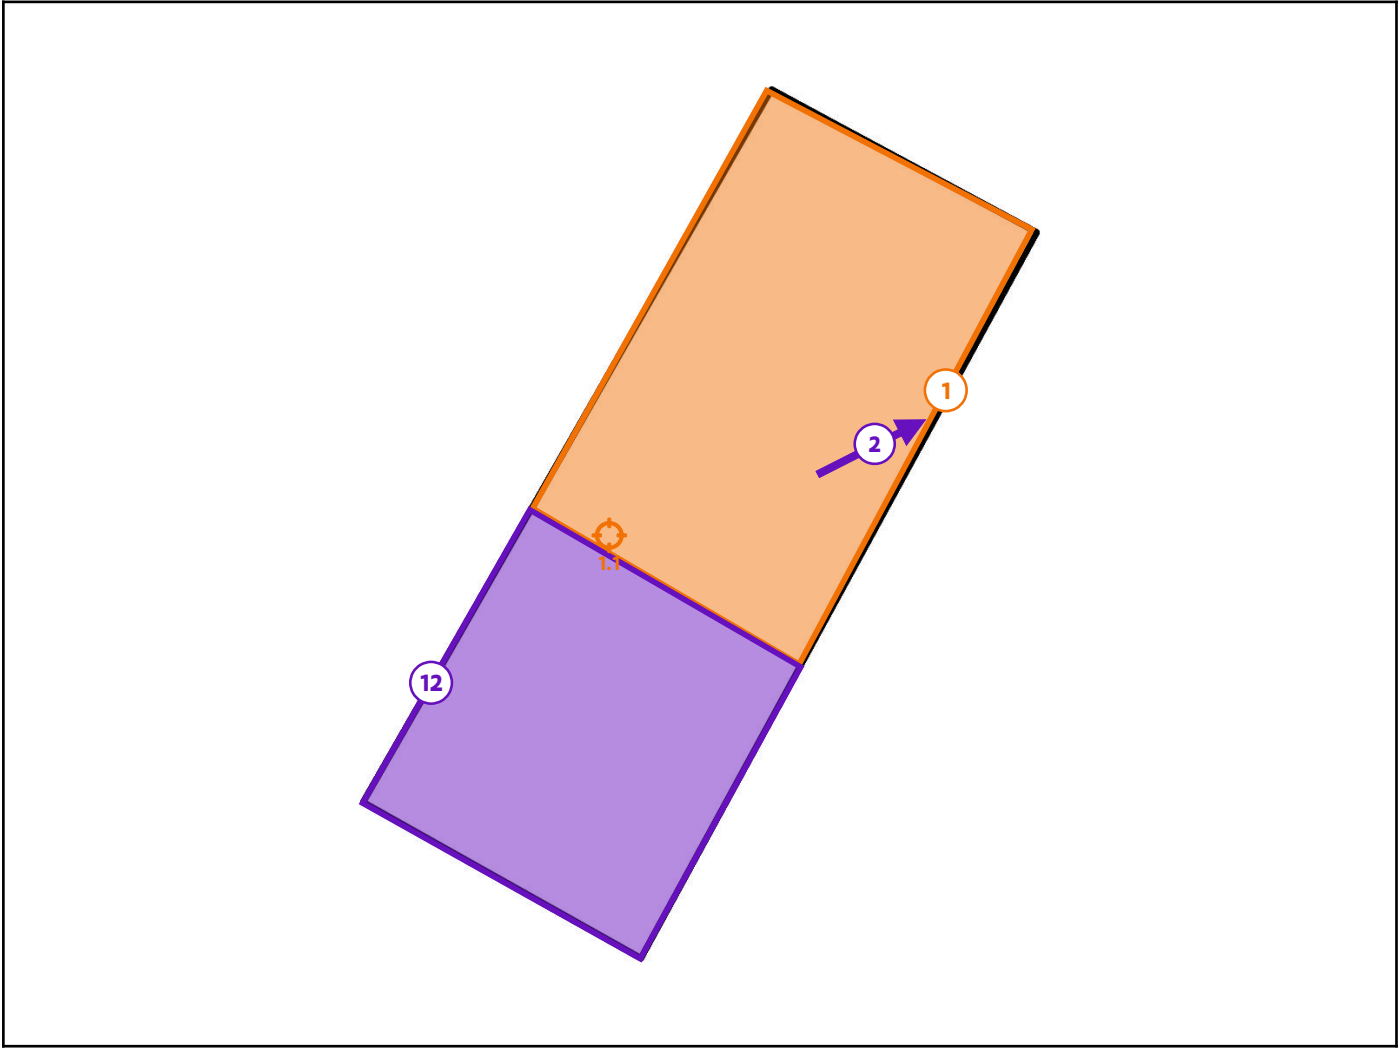
# Plan 1.8: Dakenplan

| Beschrijving | Type | Actie |
|---|---|---|
| 1. Dak bestaande uit leien | Asbestmateriaal | Verwijderen |
| 2. Schouw | Beperking | - |

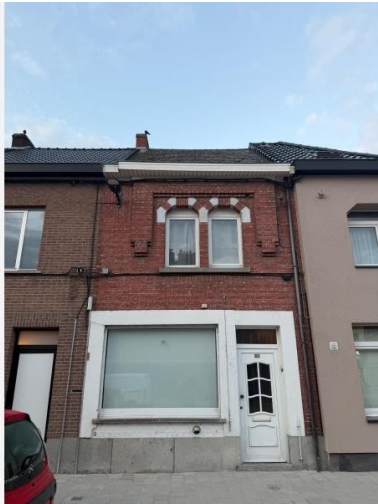
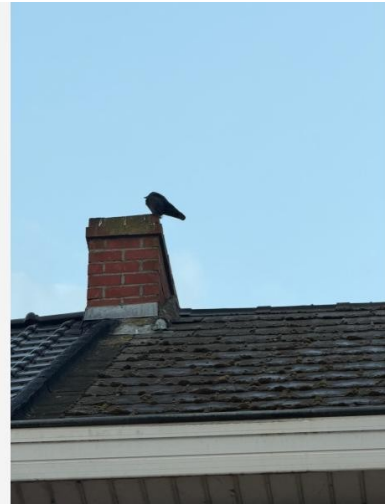
Overzichtsfoto

Detailfoto

Het asbestmateriaal valt onder de mijlpaal van 2034.

| Eindbeoordeling materiaalrisico | Verhoogd materiaalrisico en/of verhoogde kans op vezelvrijgave |

| Gebondenheid | Categorie 1: hechtgebonden in oorsprong |
| Asbestsoort (vezeltype) | Alleen chrysotiel aanwezig |
| Asbestconcentratie | Laag (< 50%) |
| Afschermingsgraad van het gehele materiaal | Geheel of deels vrij aan de binnenlucht, maar geen contact met binnenluchtstromen |
| Toestand van het materiaal | Matig beschadigd, matig verweerd |

| # | Type | Referentie | Resultaat |
|---|---|---|---|
| 1.1 | Puntmonster | P01 | Chrysotiel |

| Beschrijving | Dak bestaande uit leien |
| Asbestmateriaal | Dak- en gevelbekleding - Lei, shingle |

Verwijderen

- Zorg voor een veilig beheer. Vermijd het beschadigen van het asbestmateriaal. Controleer de toestand jaarlijks op wijzigingen.
- Verwijder dit asbestmateriaal zo snel mogelijk. Volg de toestand goed op.
- Hemelwater dat afspoelt van asbestcement daken of gevels kan asbestdeeltjes bevatten. Gebruik het enkel voor gesloten circuits (bv. spoelen toiletten). Reinig na het vervangen van het dak of de gevel de dakgoten en regenwaterput of -ton om asbesthoudend sediment of slib te verwijderen

- Eenvoudige handelingen: mag via doe-het-zelf of door werknemer(s) met opleidingsattest eenvoudige handelingen  
Deze toepassing kan door een aannemer die over een opleidingsattest eenvoudige handelingen beschikt of door een particulier (doe-het-zelf), verwijderd worden indien er geen verhoogd risico op vrijgave van asbestvezels (max. concentratie 0,01 vezels/cm<sup>3</sup> - CODEX Art. VI.3-54) ontstaat en de toepassing voorafgaand wordt gefixeerd/bevochtigd; de individuele elementen zonder machinale werktuigen (boormachine, slijpschijf, hogedrukreiniger,...) en zonder breken of gooien een voor een losgemaakt worden; en ten slotte dubbel en luchtdicht verpakt weggevoerd worden naar een erkend afvalpunt (recyclagepark).

In de zone mogen geen derden en/of minderjarigen aanwezig zijn en moet elke betrokken persoon steeds gepaste persoonlijke beschermingsmiddelen dragen: minimaal een FFP3-mondmasker (EN 149), wegwerpoverall met kap (minimaal Cat III, type 5/6), wegwerphandschoenen en overschoenen of afspoelbaar schoeisel.

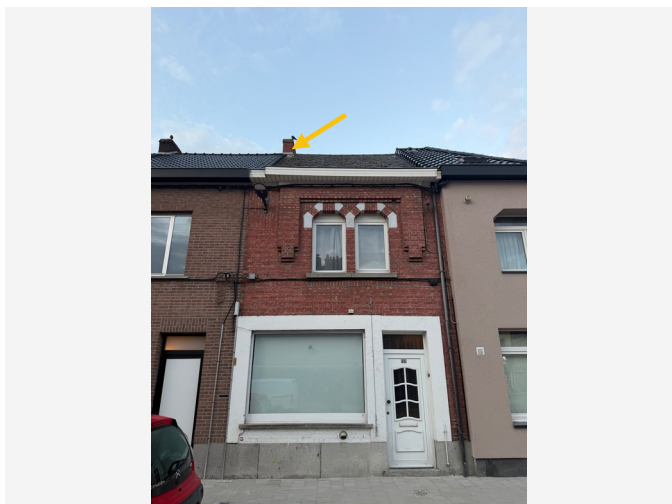
*Situeringsfoto*

**Reden:** Het te onderzoeken materiaal situeert zich hoger dan 3,50 m te rekenen vanaf een veilige ondergrond

**Uitleg van de asbestdeskundige:** De binnenkant van de schouw is niet waarneembaar. De schouw bevat binnenin mogelijk een asbestcement rookgaskanaal. Laat dit onderzoeken bij eventuele werken.

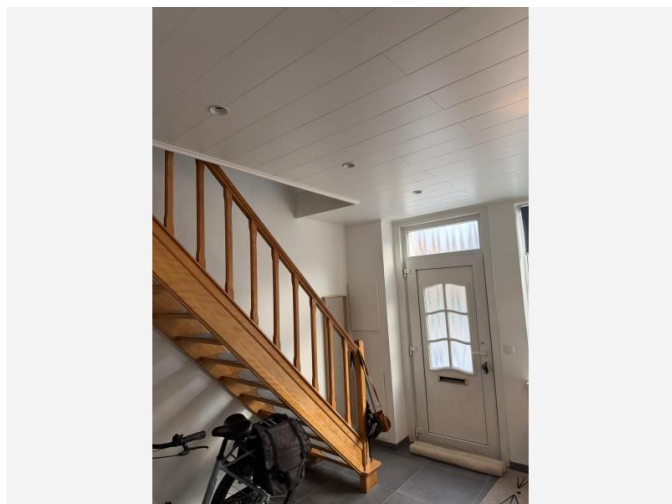
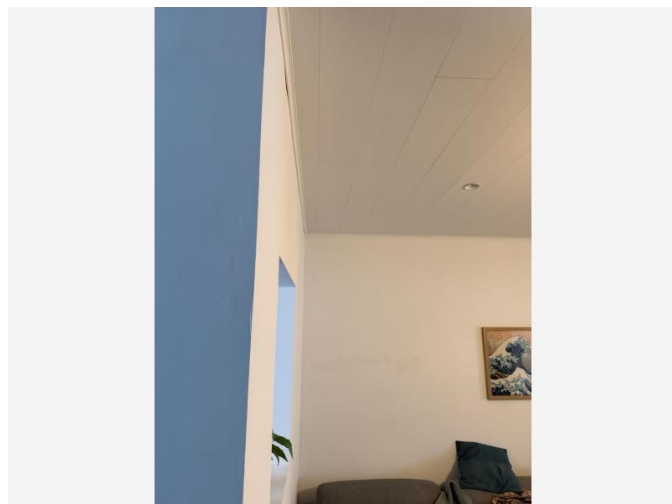
De plafonds werden afgewerkt met niet-asbestverdachte voorzetpanelen die inspectie van de bedekte structuur (opbouw, pleisterwerk) verhinderen.

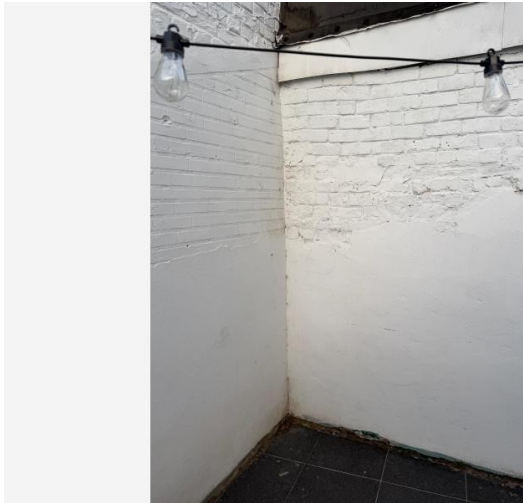
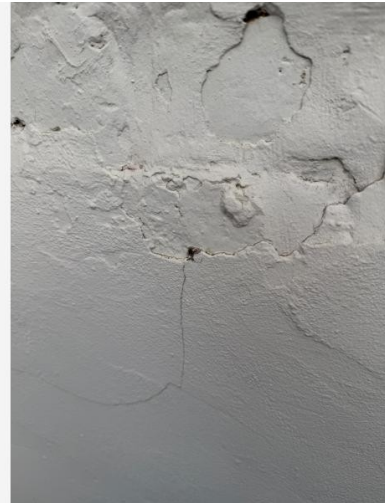
## Fiche 4: Cementen smeerlaag buiten

Geen asbest

| # | Type | Referentie | Resultaat |
|---|---|---|---|
| 4.1 | Mengmonster | M02 | Geen asbest |

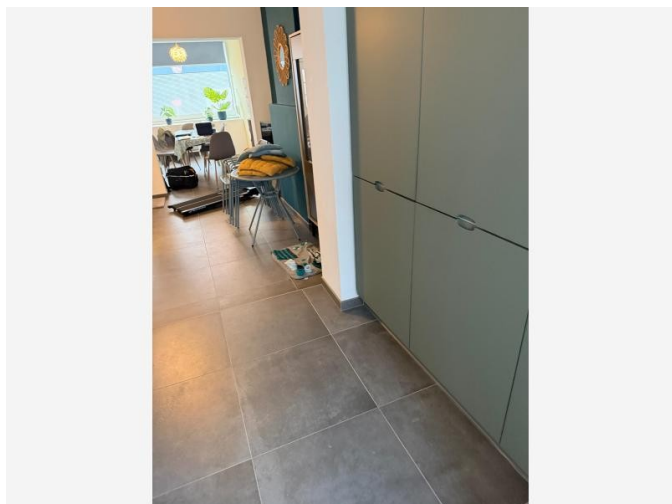
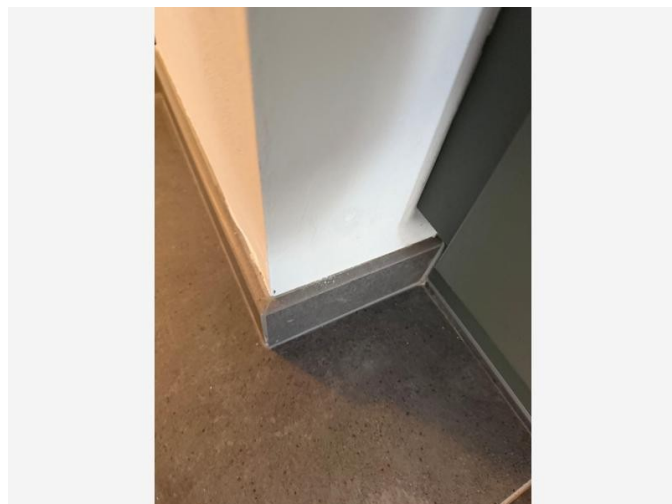
## Fiche 5: Pleisterwerk wanden

Geen asbest

| # | Type | Referentie | Resultaat |
|---|---|---|---|
| 5.1 | Mengmonster | M01 | Geen asbest |

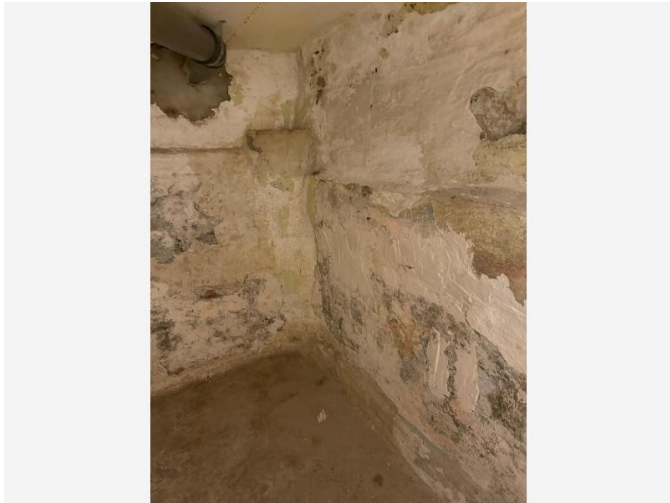
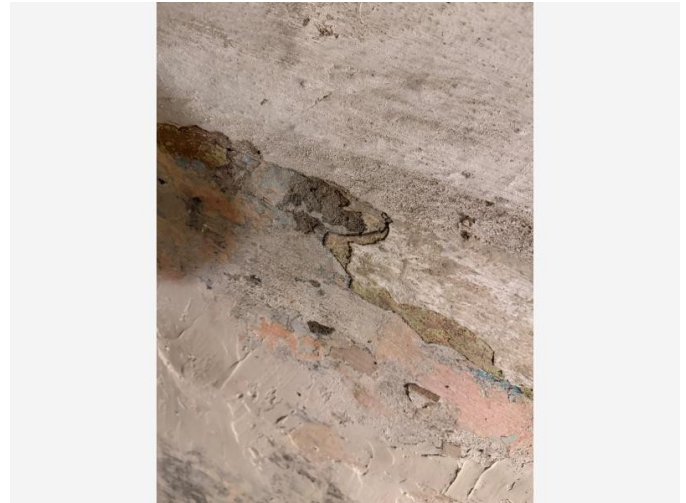
## Fiche 6: Cementen smeerlaag binnen

Geen asbest

| # | Type | Referentie | Resultaat |
|---|---|---|---|
| 6.1 | Mengmonster | M03 | Geen asbest |

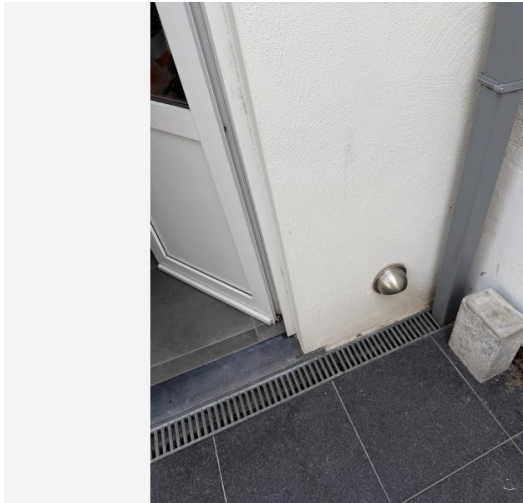
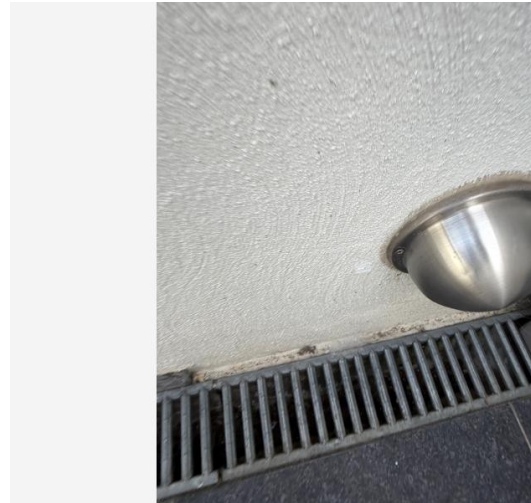
## Fiche 7: Crepi achtergevel

Geen asbest

| # | Type | Referentie | Resultaat |
|---|---|---|---|
| 7.1 | Mengmonster | M05 | Geen asbest |

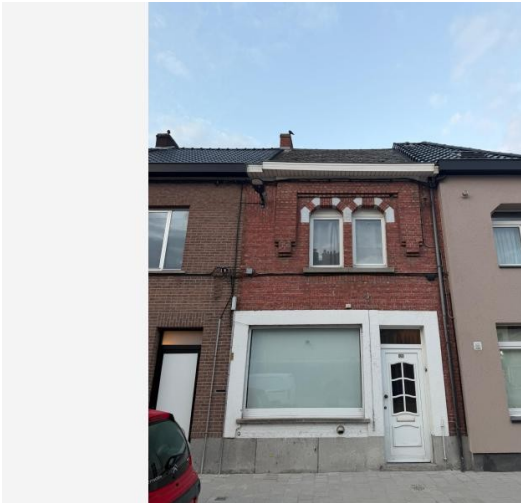
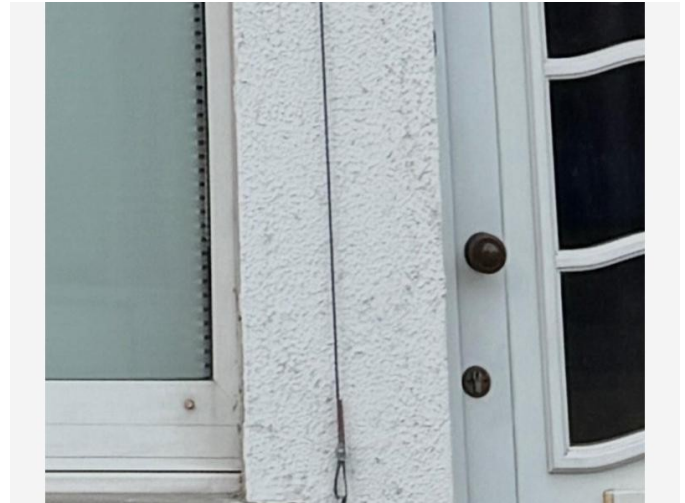
## Fiche 8: Crepi voorgevel

Geen asbest

| # | Type | Referentie | Resultaat |
|---|---|---|---|
| 8.1 | Mengmonster | M04 | Geen asbest |

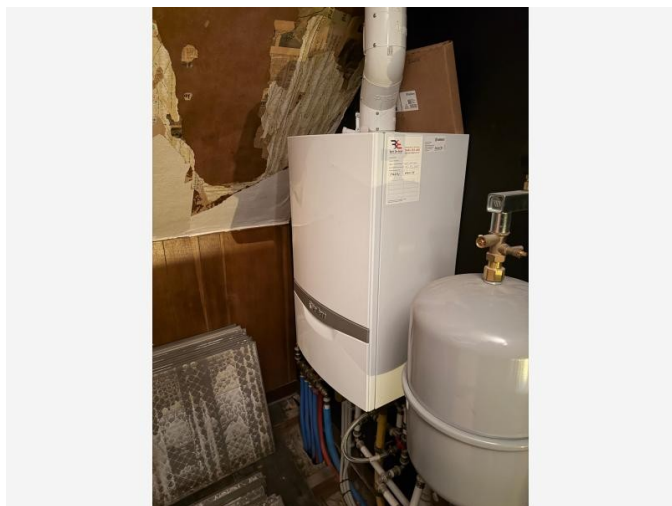
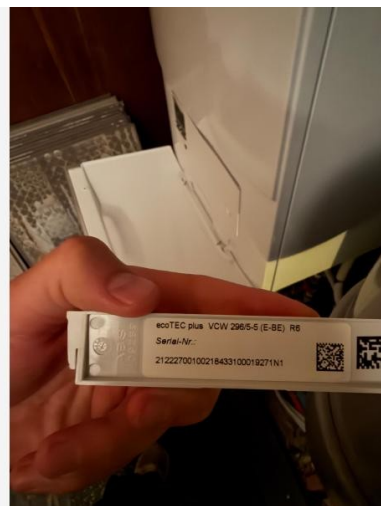
### Fiche 9: CV-ketel (niet verdacht)

| Beschrijving | Notitie | Terug te vinden op plannen |
|---|---|---|
| Fiche 9: CV-ketel (niet verdacht) | De CV-ketel (dichtingen, isolerend materiaal) is niet asbestverdacht. ketel is van het jaar 2022, zoals te zien op de dataplaat | - |

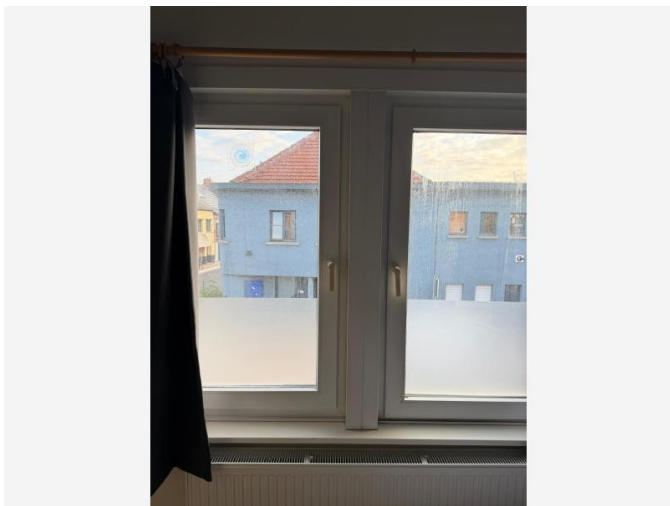
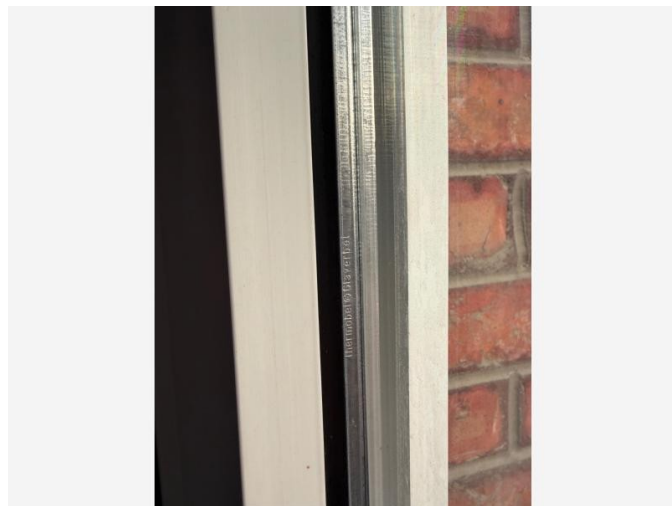
## Fiche 10: Kit aan de ramen

| Beschrijving | Notitie | Terug te vinden op plannen |
|---|---|---|
| Fiche 10: Kit aan de ramen | De kit aan de ramen is niet asbestverdacht. Alle ramen werden gecontroleerd. | Plan 1.2: Gelijkvloers muren |

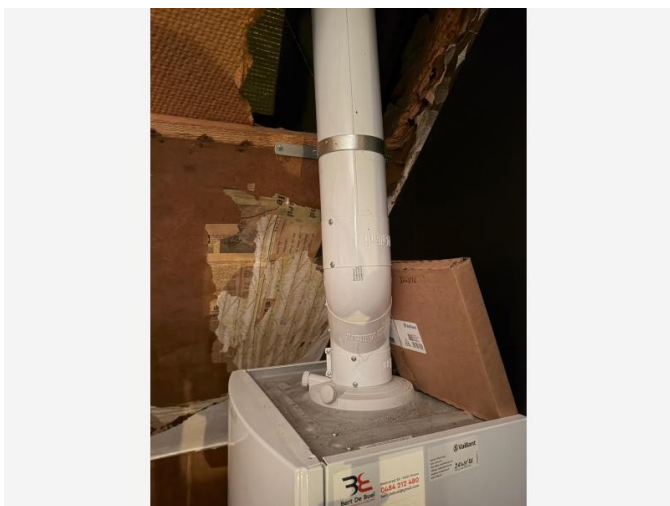
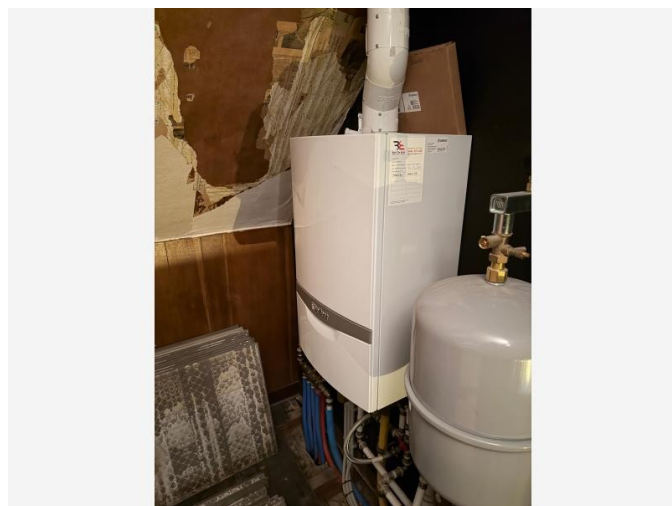
## Fiche 11: Rookgaskanaal (niet verdacht)

| Beschrijving | Notitie | Terug te vinden op plannen |
|---|---|---|
| Fiche 11: Rookgaskanaal (niet verdacht) | Het rookgaskanaal is niet-asbestverdacht. | - |

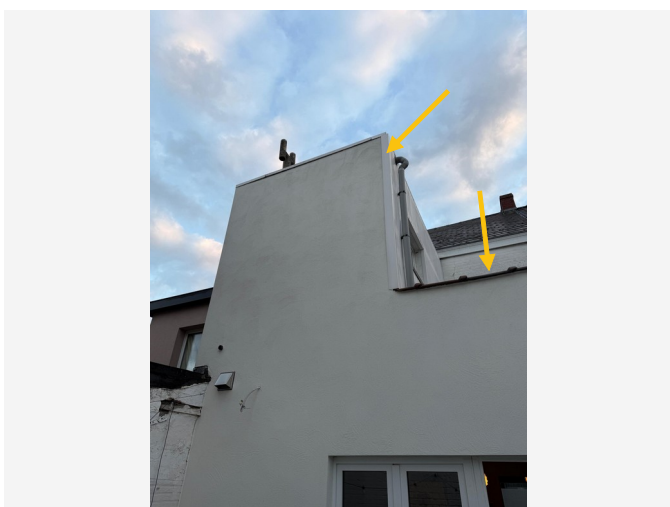
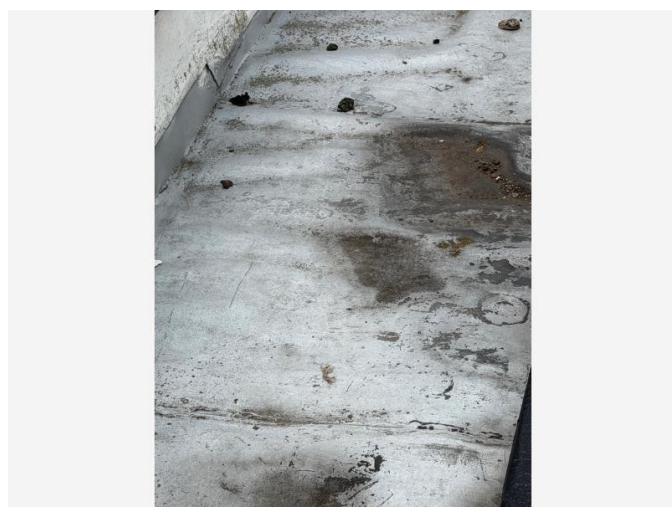
## Fiche 12: Dakbedekking plat dak (niet verdacht)

| Beschrijving | Notitie | Terug te vinden op plannen |
|---|---|---|
| Fiche 12: Dakbedekking plat dak (niet verdacht) | De dakbedekking (EPDM) is niet asbestverdacht. Het is niet uitgesloten dat de EPDM werd gelegd op bestaande, mogelijk asbestverdachte roofing. Bij werken, laat dit controleren. | Plan 1.8: Dakenplan |

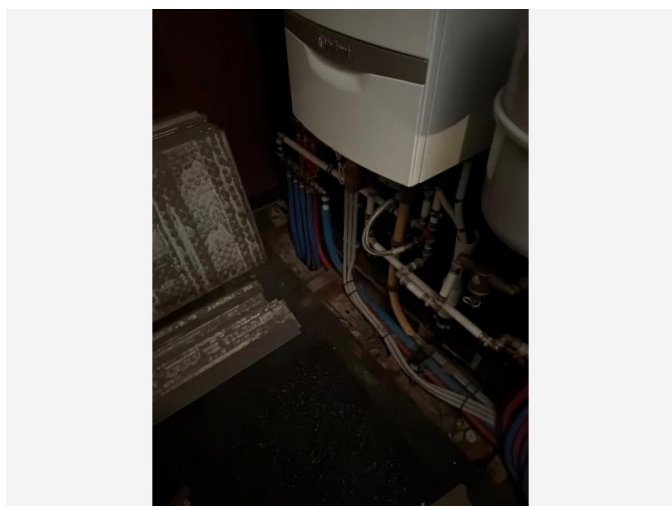
### Fiche 14: Leidingisolatie (niet aanwezig)

| Beschrijving | Notitie | Terug te vinden op plannen |
|---|---|---|
| Fiche 14: Leidingisolatie (niet aanwezig) | Er is geen leidingisolatie aanwezig. | - |
