# Asbestinventarisatetest

Mottantstraat 2C, 9308 Aalst

Attestnummer : 20260925-000301.000

Uitgegeven op : 25.09.2026

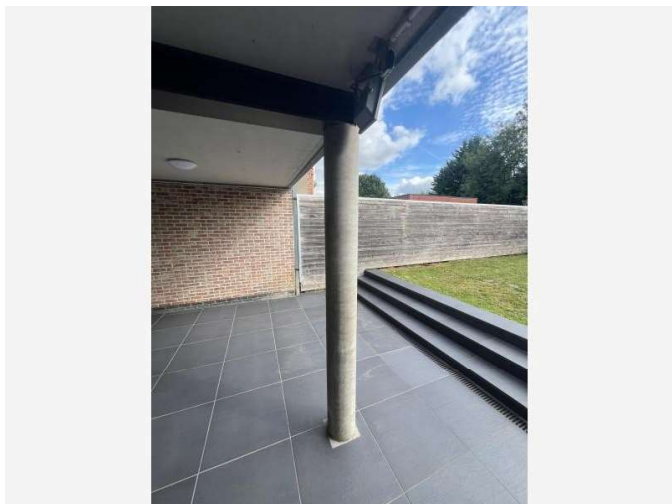
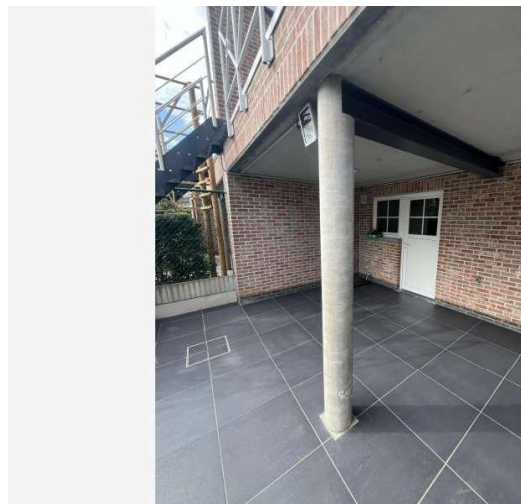
| Fiche 1: Cementbuis..... | 16 |

| Eindbeoordeling materiaalrisico | Zeer laag materiaalrisico en/of zeer lage kans op vezelvrijgave |

| Gebondenheid | Categorie 1: hechtgebonden in oorsprong |
| Asbestsoort (vezeltype) | Alleen chrysotiel aanwezig |
| Asbestconcentratie | Laag (< 50%) |
| Afschermingsgraad van het gehele materiaal | Geheel of deels vrij aan de buitenlucht, maar geen contact met binnenlucht |
| Toestand van het materiaal | Onbeschadigd, niet verweerd |

| # | Type | Referentie | Resultaat |
|---|---|---|---|
| 1.1 | Puntmonster | 04 | Chrysotiel |

| Beschrijving | Cementbuis |
| Asbestmateriaal | Verloren bekisting - Buis, koker |
| Eenvoudig bereikbaar | Nee <ul style="list-style-type: none"><li>• Verwijdering tast de bouwkundige integriteit aan.</li></ul> |
| Opmerking | De precieze lengte is onbekend. |

Het asbestmateriaal valt onder de mijlpaal van 2040.

Zorgvuldig beheren

- Zorg voor een veilig beheer. Vermijd het beschadigen van het asbestmateriaal. Controleer de toestand jaarlijks op wijzigingen.

- Eenvoudige handelingen: mag via doe-het-zelf of door werknemer(s) met opleidingsattest eenvoudige handelingen  
Deze toepassing kan door een aannemer die over een opleidingsattest eenvoudige handelingen beschikt of door een particulier (doe-het-zelf), verwijderd worden indien er geen verhoogd risico op vrijgave van asbestvezels (max. concentratie 0,01 vezels/cm<sup>3</sup> - CODEX Art. VI.3-54) ontstaat en de toepassing voorafgaand wordt gefixeerd/bevochtigd; de individuele elementen zonder machinale werktuigen (boormachine, slijpschijf, hogedrukreiniger,...) en zonder breken of gooien een voor een losgemaakt worden; en ten slotte dubbel en luchtdicht verpakt weggevoerd worden naar een erkend afvalpunt (recyclagepark).

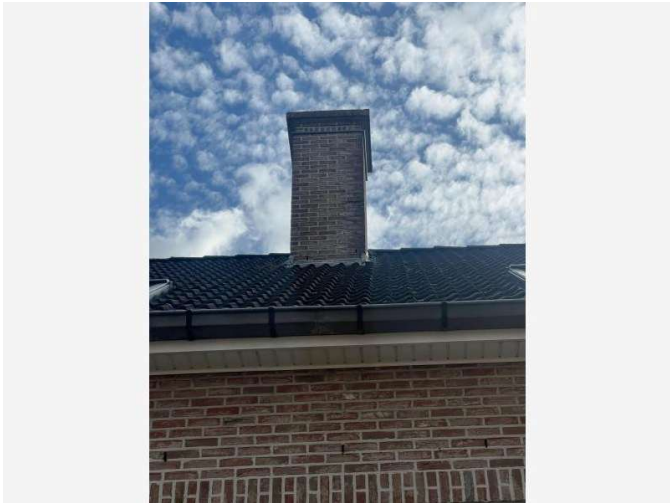
| Fiche 2: Schouw..... | 21 |

**Reden:** Het te onderzoeken materiaal situeert zich hoger dan 3,50 m te rekenen vanaf een veilige ondergrond

**Uitleg van de asbestdeskundige:** De binnenkant van de schouw is niet waarneembaar. De schouw bevat binnenin mogelijk een asbestcement rookgaskanaal. Laat dit onderzoeken bij eventuele werken.

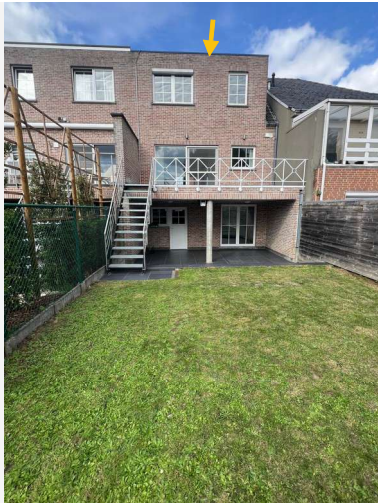
| Fiche 3: Dak (beperking)..... | 22 |

**Reden:** Het te onderzoeken materiaal situeert zich hoger dan 3,50 m te rekenen vanaf een veilige ondergrond

**Uitleg van de asbestdeskundige:** In het kader van een asbestattest voor overdracht (verkoop, schenking), hoeven toepassingen die zich hoger dan 3,5m vanaf een veilige ondergrond situeren, niet onderzocht te worden.

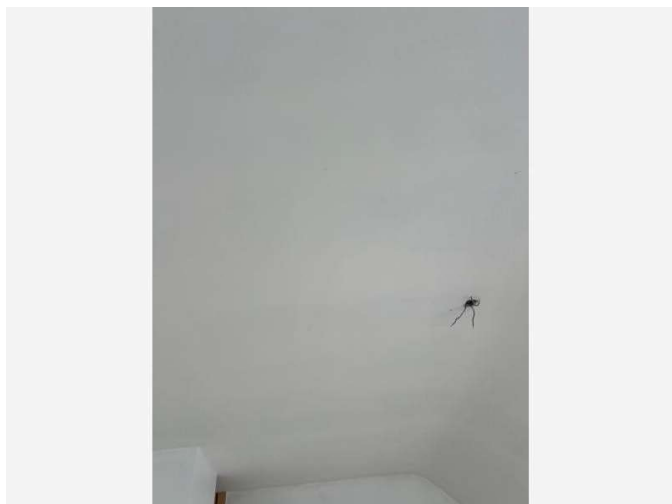
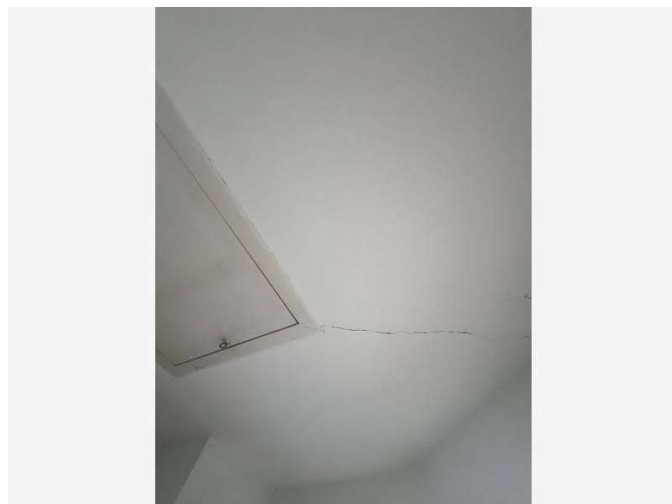
| Fiche 4: Plafonds bestaande uit voorzetpanelen..... | 24 |

De plafonds werden afgewerkt met niet-asbestverdachte voorzetpanelen die inspectie van de bedekte structuur (opbouw, pleisterwerk) verhinderen.

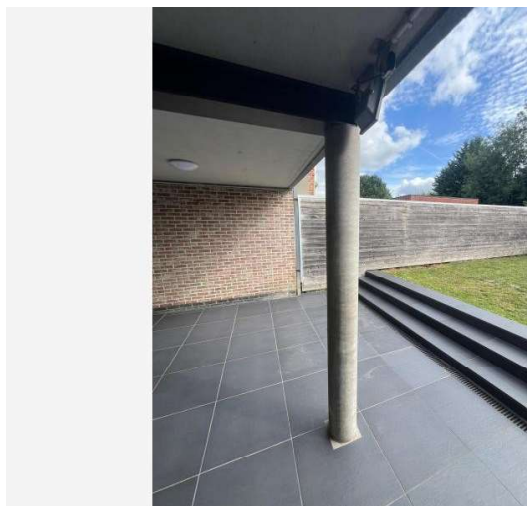
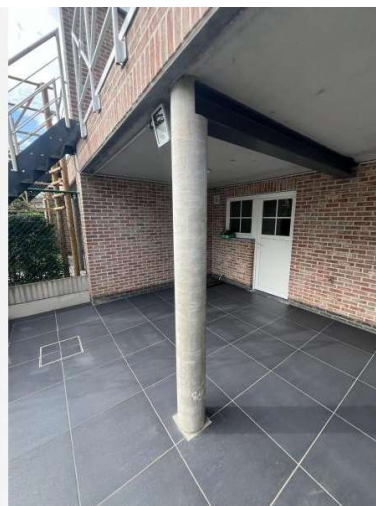
| Fiche 5: Overkapping..... | 25 |

Geen waarneembare asbestverdachte materialen aangetroffen.

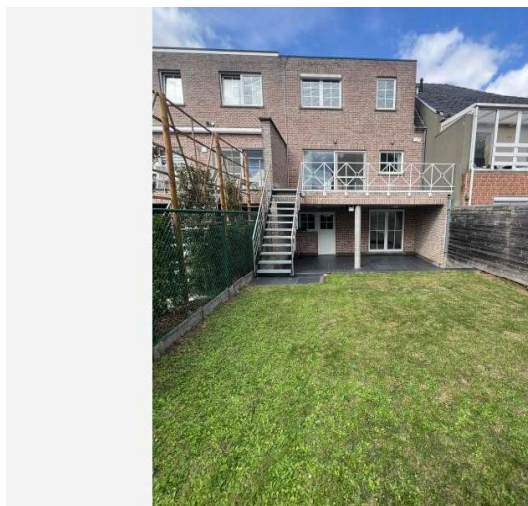
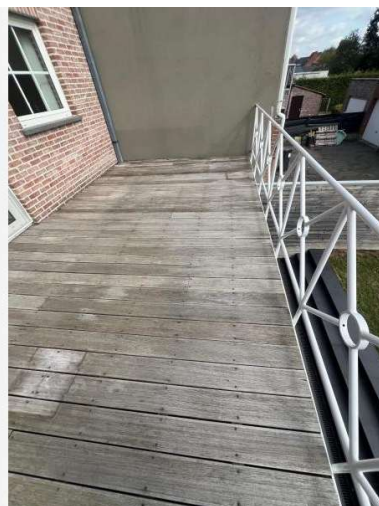
| Fiche 6: Terras..... | 26 |

Geen waarneembare asbestverdachte materialen aangetroffen.

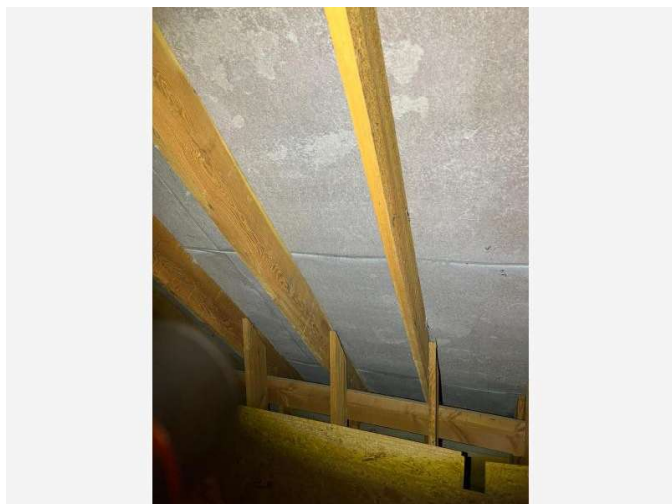
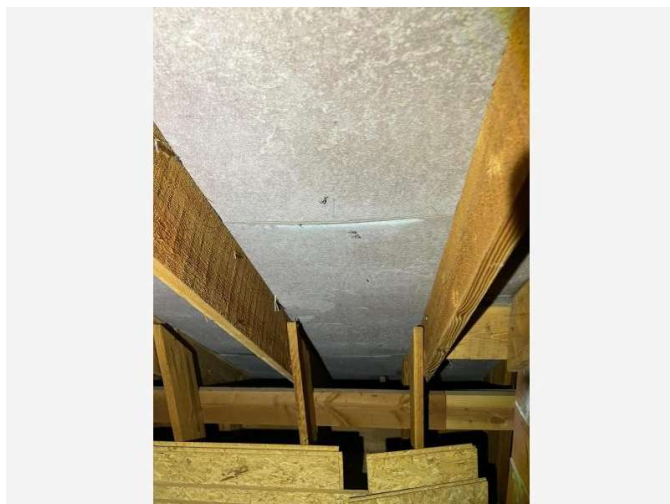
## Fiche 7: Onderdak type Menuiserie

Geen asbest

| # | Type | Referentie | Resultaat |
|---|---|---|---|
| 7.1 | Puntmonster | 05 | Geen asbest |

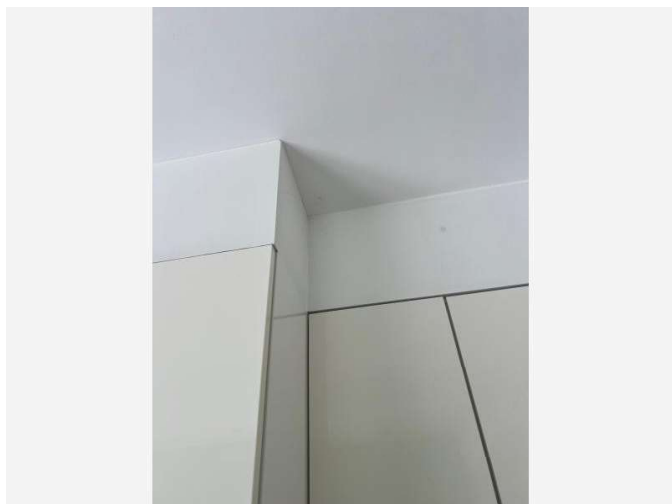
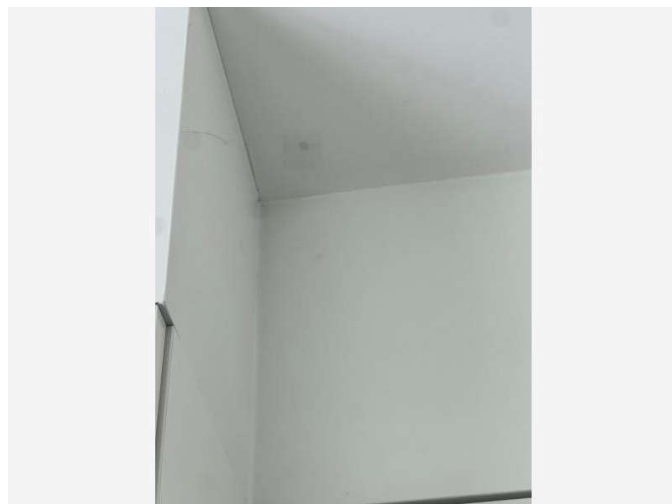
## Fiche 8: Pleisterwerk plafonds

Geen asbest

| # | Type | Referentie | Resultaat |
|---|---|---|---|
| 8.1 | Mengmonster | 02 | Geen asbest |

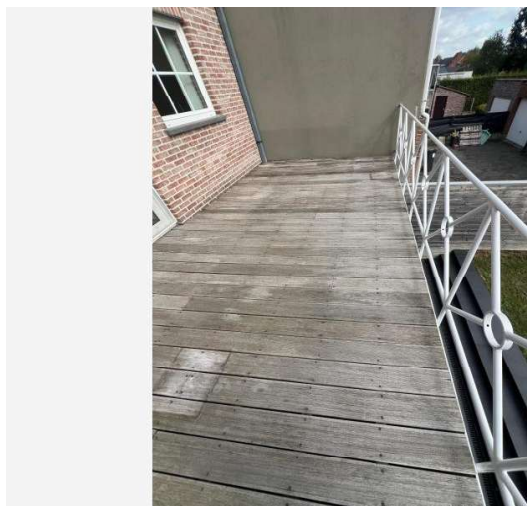
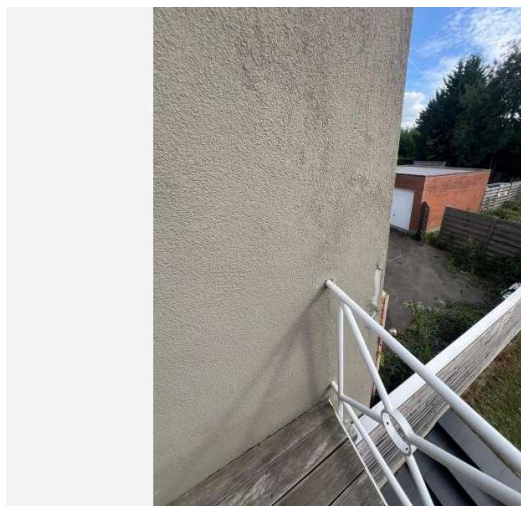
## Fiche 9: Crepi gevel linkerbuur

Geen asbest

| # | Type | Referentie | Resultaat |
|---|---|---|---|
| 9.1 | Mengmonster | 03 | Geen asbest |

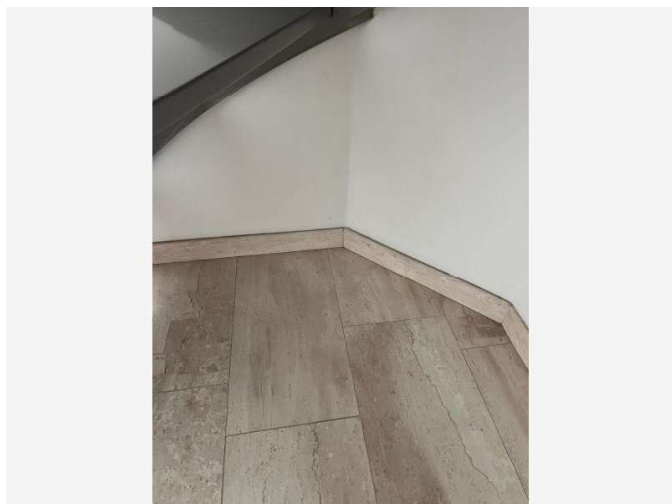
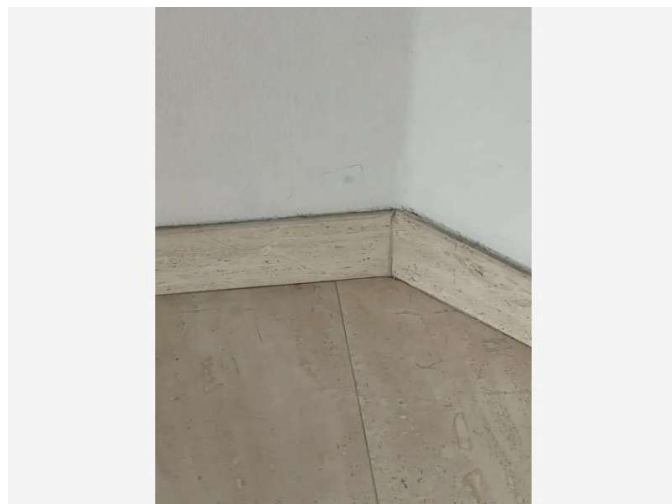
## Fiche 10: Pleisterwerk wanden

Geen asbest

| # | Type | Referentie | Resultaat |
|---|---|---|---|
| 10.1 | Mengmonster | 01 | Geen asbest |

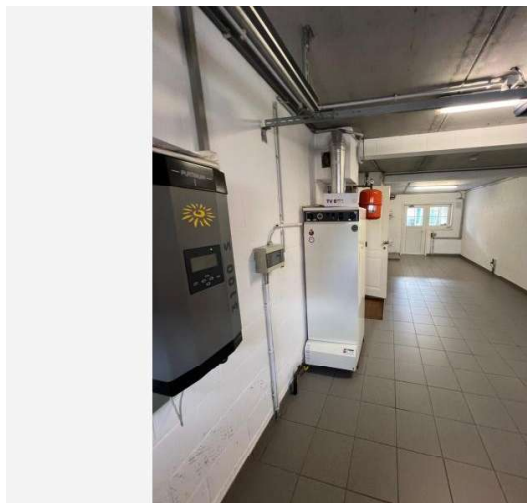
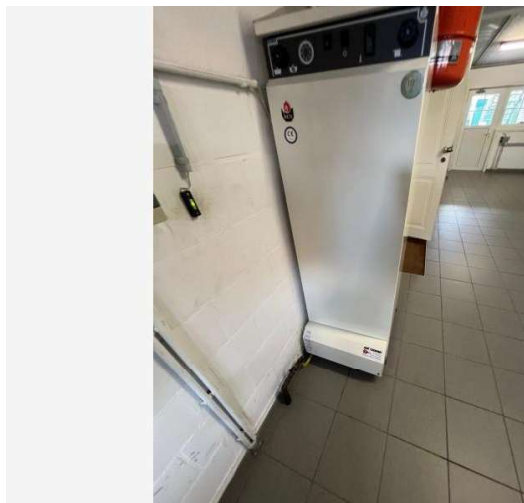
### Fiche 11: CV-ketel (niet verdacht)

| Beschrijving | Notitie | Terug te vinden op plannen |
|---|---|---|
| Fiche 11: CV-ketel (niet verdacht) | De CV-ketel (dichtingen, isolerend materiaal) is niet asbestverdacht. | Plan 1.1: Plan gelijkvloers |

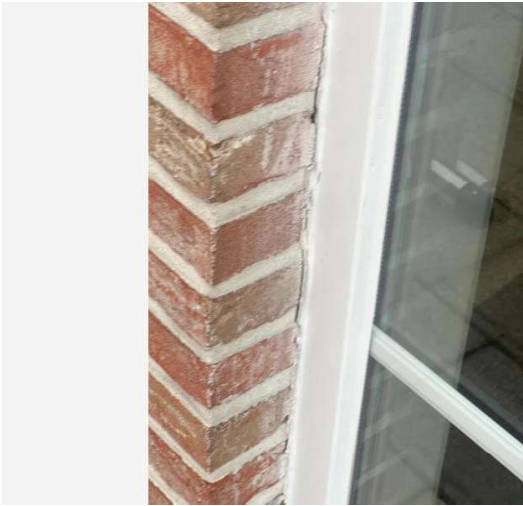
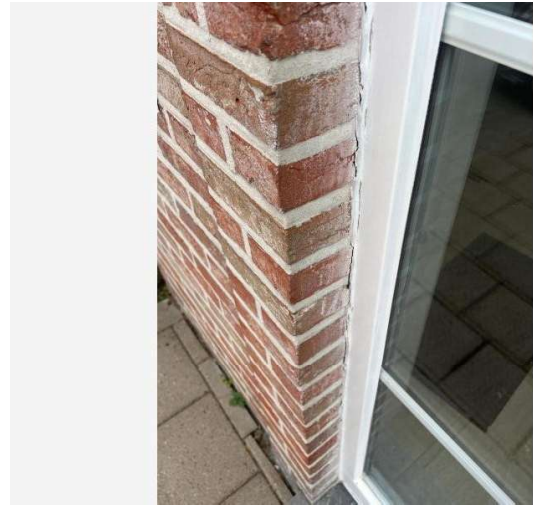
## Fiche 12: Mastiek

| Beschrijving | Notitie | Terug te vinden op plannen |
|---|---|---|
| Fiche 12: Mastiek | Er is geen asbestverdachte mastiek aanwezig. | - |

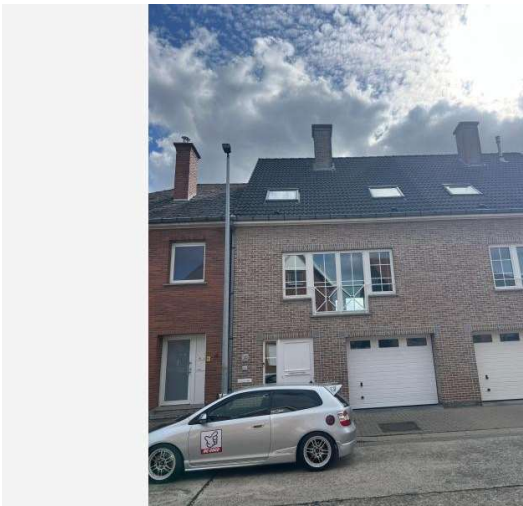
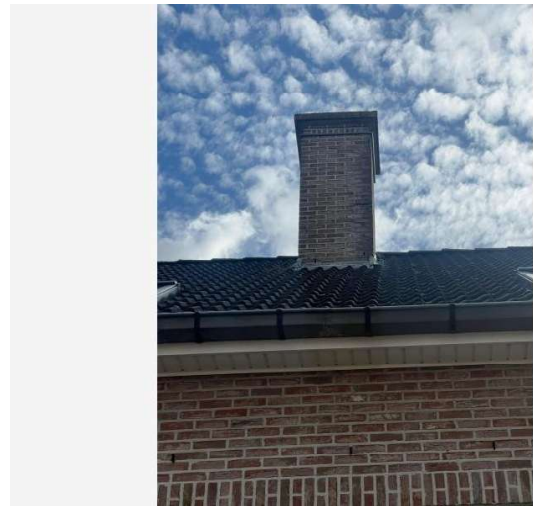
## Fiche 13: Dakbedekking bestaande uit pannen (niet verdacht)

| Beschrijving | Notitie | Terug te vinden op plannen |
|---|---|---|
| Fiche 13: Dakbedekking bestaande uit pannen (niet verdacht) | De dakbedekking is niet-asbestverdacht. | Plan 1.5: Dak plan |
