Asbestinventarisatetest

Scherrestraat 1A, 9320 Aalst

Attestnummer : 20260421-000476.000

Niet-asbestveilig

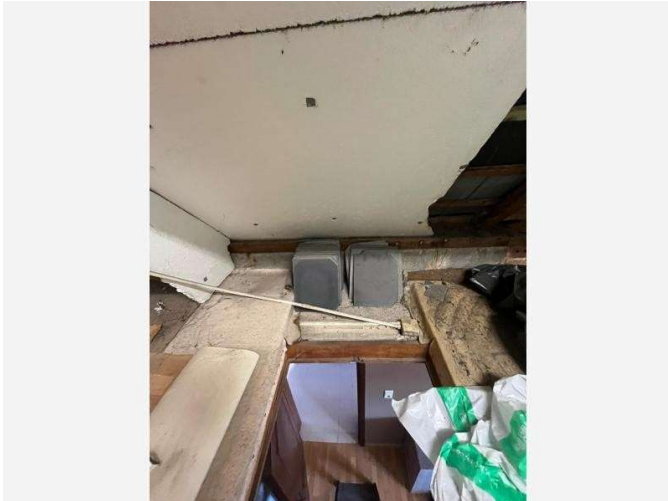
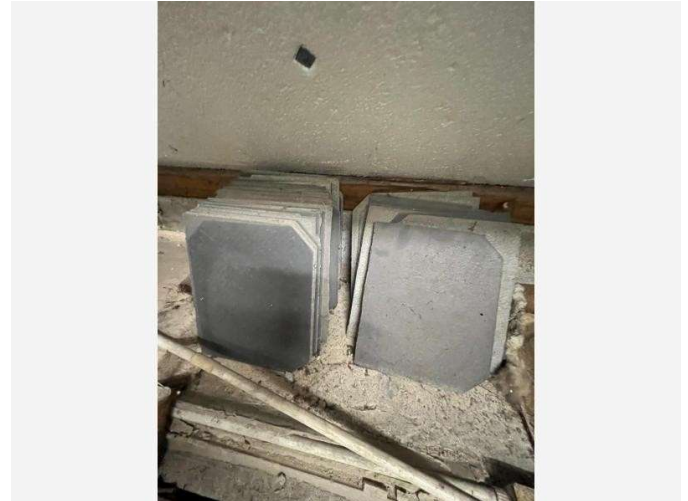
Dringend verwijderen

Beschrijving	Dakleien
Type afvalstof	Betreft stock-voorraad of gedemonteerde asbestmaterialen
Aanwezige resten	Geen resten aanwezig
Omgeving	Binnen
Primaire drager	Vloer
Asbestmaterialen	<ul style="list-style-type: none">Dak- en gevelbekleding - Lei, shingle
Bindmiddel van asbestmateriaal	Cement
Gebondenheid op basis van bindmiddel	Hecht
Hoeveelheid (gewicht - aantal)	<ul style="list-style-type: none">10,00 kg - 1 stuk
Totaal gewicht	10,00 kg
Eenvoudig bereikbaar	Ja
Identificatiemethode	De asbestdeskundige beoordeelt het materiaal als asbestverdacht en dus asbesthoudend, en dit zonder monsternamen.
Opmerking	De hoeveelheid betreft een schatting

- Verwijder het asbestafval.
- Voer bijkomende staalname(s) uit.

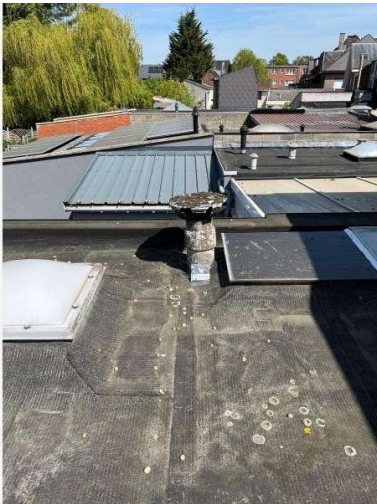
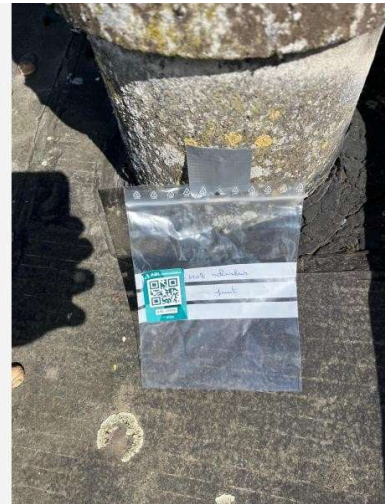
Eindbeoordeling materiaalrisico	Verhoogd materiaalrisico en/of verhoogde kans op vezelvrijgave
---------------------------------	--

Gebondenheid	Categorie 1: hechtgebonden in oorsprong
Asbestsoort (vezeltype)	Alleen chrysotiel aanwezig
Asbestconcentratie	Laag (< 50%)
Afschermingsgraad van het gehele materiaal	Geheel of deels vrij aan binnenluchtstromen
Toestand van het materiaal	Matig beschadigd, matig verweerd

#	Type	Referentie	Resultaat
2.1	Puntmonster	M08	Chrysotiel

Beschrijving	Schouwbus 'in open systeem'
Omgeving	Buiten
Primaire drager	HVAC infrastructuur en uitrusting
Asbestmateriaal	Rookgaskanaal
Bindmiddel van asbestmateriaal	Cement
Gebondenheid op basis van bindmiddel	Hecht
Hoeveelheid (lengte - omtrek - dikte - aantal)	<ul style="list-style-type: none">• 2,00 m - 30,00 cm - 1,00 cm - 1 stuk
Totaal volume	0,006 m ³
Eenvoudig bereikbaar	Ja
Bevestigingswijze	<ul style="list-style-type: none">• Onbekend
Identificatiemethode	Een monstername door de asbestdeskundige met laboanalyse door een asbestlabo.
Destructieve handeling voor identificatie	Nee
Opmerking	Schouwbus in een 'open systeem' wil zeggen dat er in het verlengde van deze schouwbus een (open)haard, kachel is aangesloten of gebruikt wordt als ventilatie. De hoeveelheid is een schatting.

- Verwijder dit asbestmateriaal zo snel mogelijk. Volg de toestand goed op.

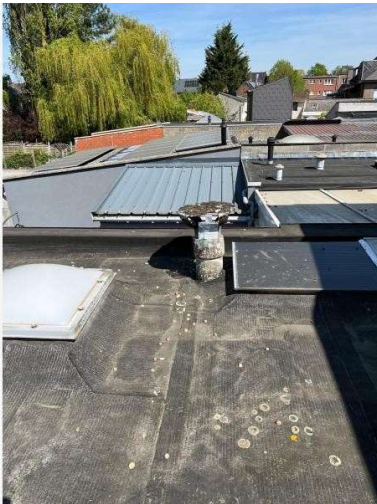
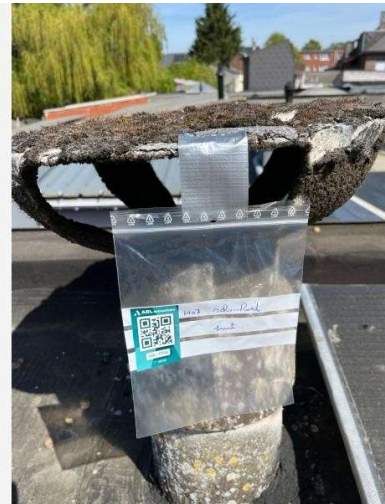
Eindbeoordeling materiaalrisico	Verhoogd materiaalrisico en/of verhoogde kans op vezelvrijgave
Opmerking

Gebondenheid	Categorie 1: hechtgebonden in oorsprong
Asbestsoort (vezeltype)	Alleen chrysotiel aanwezig
Asbestconcentratie	Laag (< 50%)
Afschermingsgraad van het gehele materiaal	Geheel of deels vrij aan binnenluchtstromen
Toestand van het materiaal	Matig beschadigd, matig verweerd

#	Type	Referentie	Resultaat
3.1	Puntmonster	M07	Chrysotiel

Beschrijving	Schouwhoed in een 'open systeem'
Omgeving	Grenst aan binnen- en buitenlucht
Primaire drager	HVAC infrastructuur en uitrusting
Asbestmateriaal	Schouwhoed, ventilatiekap (anti-windval)
Bindmiddel van asbestmateriaal	Cement
Gebondenheid op basis van bindmiddel	Hecht
Hoeveelheid (gewicht - aantal)	<ul style="list-style-type: none">• 5,00 kg - 1 stuk
Totaal gewicht	5,00 kg
Eenvoudig bereikbaar	Ja
Bevestigingswijze	<ul style="list-style-type: none">• Geklemd• Verlijmd, ingegoten, versmeerd
Identificatiemethode	Een monstername door de asbestdeskundige met laboanalyse door een asbestlabo.
Destructieve handeling voor identificatie	Nee
Opmerking	Schouwhoed in een 'open systeem' wil zeggen dat er in het verlengde van deze schouwhoed een (open)haard, kachel is aangesloten of gebruikt wordt als ventilatie. De hoeveelheid is een schatting.

- Verwijder dit asbestmateriaal zo snel mogelijk. Volg de toestand goed op.

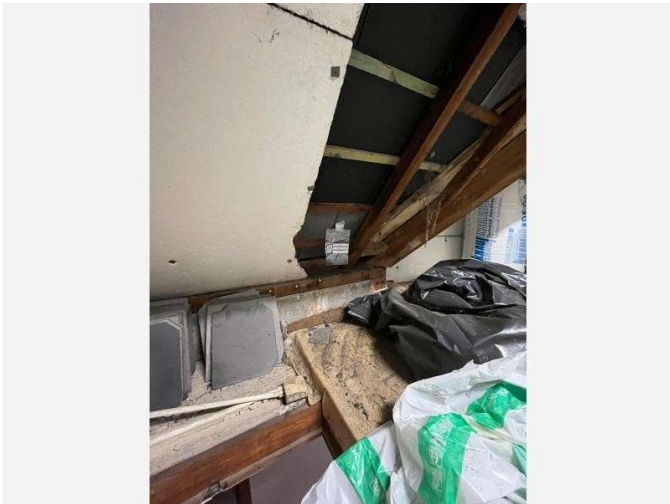
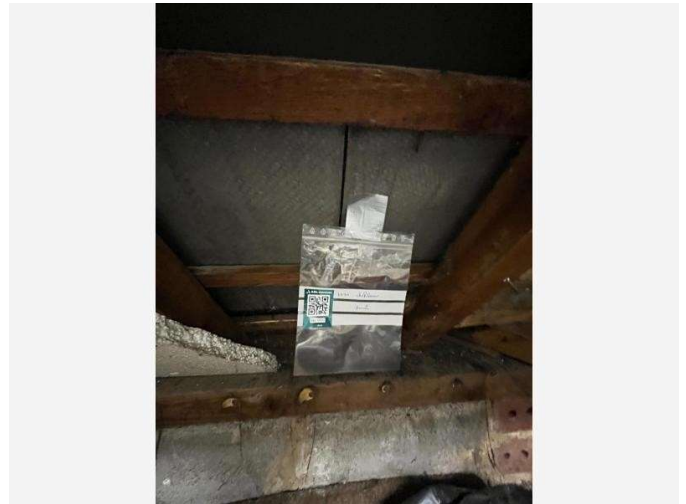
Beschrijving	Dakbedekking - Dakleien
Omgeving	Grenst aan binnen- en buitenlucht
Primaire drager	Schuin dak
Asbestmateriaal	Dak- en gevelbekleding - Lei, shingle
Bindmiddel van asbestmateriaal	Cement
Gebondenheid op basis van bindmiddel	Hecht
Hoeveelheid (oppervlakte - aantal)	<ul style="list-style-type: none">• 50,00 m² - 1 stuk
Totale oppervlakte	50,00 m ²
Eenvoudig bereikbaar	Ja
Bevestigingswijze	<ul style="list-style-type: none">• Genageld, geniet
Identificatiemethode	Een monstername door de asbestdeskundige met laboanalyse door een asbestlabo.
Destructieve handeling voor identificatie	Nee
Opmerking	De hoeveelheid betreft een schatting.

- Verwijder dit asbestmateriaal zo snel mogelijk. Volg de toestand goed op.
- Hemelwater dat afspoelt van asbestcement daken of gevels kan asbestdeeltjes bevatten. Gebruik het enkel voor gesloten circuits (bv. spoelen toiletten). Reinig na het vervangen van het dak of de gevel de dakgoten en regenwaterput of -ton om asbesthoudend sediment of slib te verwijderen

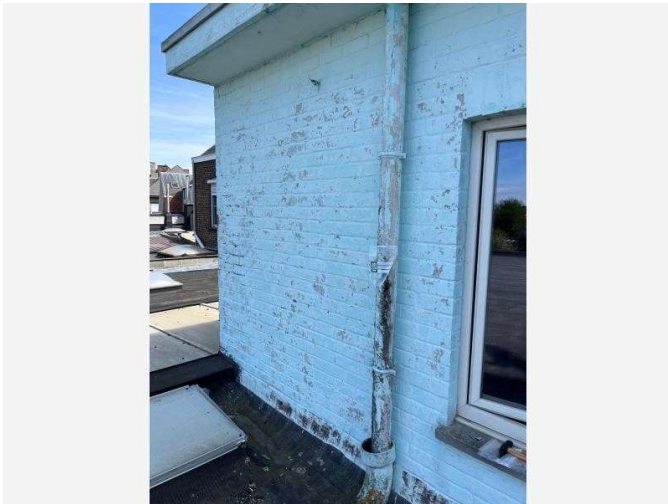
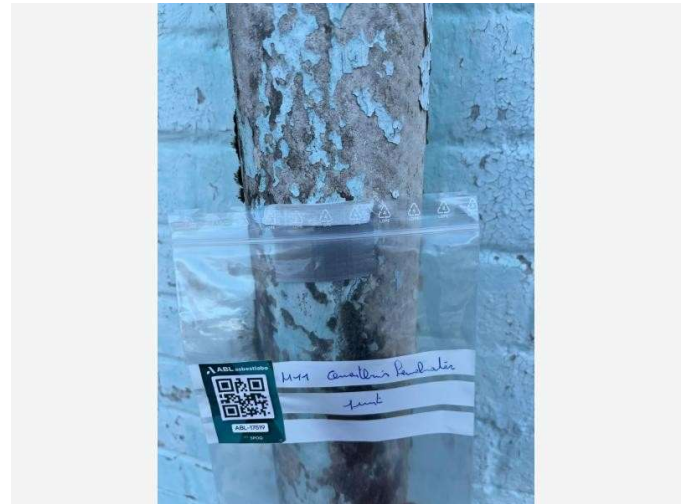
Beschrijving	Asbestcementbuis (hemelwater)
Omgeving	Binnen
Primaire drager	Infrastructuur hemelwater (opvang en afvoer)
Asbestmateriaal	Buis, koker, leiding, pijp, doorvoer
Bindmiddel van asbestmateriaal	Cement
Gebondenheid op basis van bindmiddel	Hecht
Hoeveelheid (lengte - omtrek - dikte - aantal)	<ul style="list-style-type: none">• 3,00 m - 15,00 cm - 1,00 cm - 1 stuk
Totaal volume	0,005 m ³
Eenvoudig bereikbaar	Nee <ul style="list-style-type: none">• Het asbestmateriaal is bedekt (uitgezonderd laag verf, coating, behang, kunststof, textiel) en het wegnemen van het bedekkende materiaal kan niet zonder het bedekkende materiaal te beschadigen.
Bevestigingswijze	<ul style="list-style-type: none">• Geklemd• Verlijmd, ingegoten, versmeerd
Identificatiemethode	Een monstername door de asbestdeskundige met laboanalyse door een asbestlabo.
Destructieve handeling voor identificatie	Nee
Opmerking	De hoeveelheid betreft een schatting.

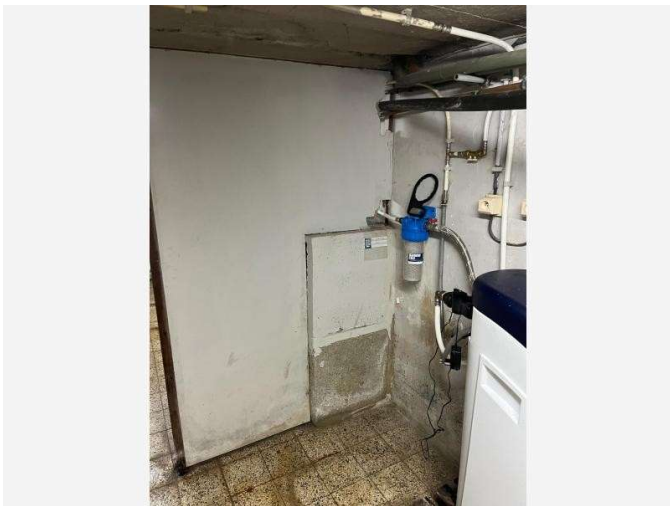
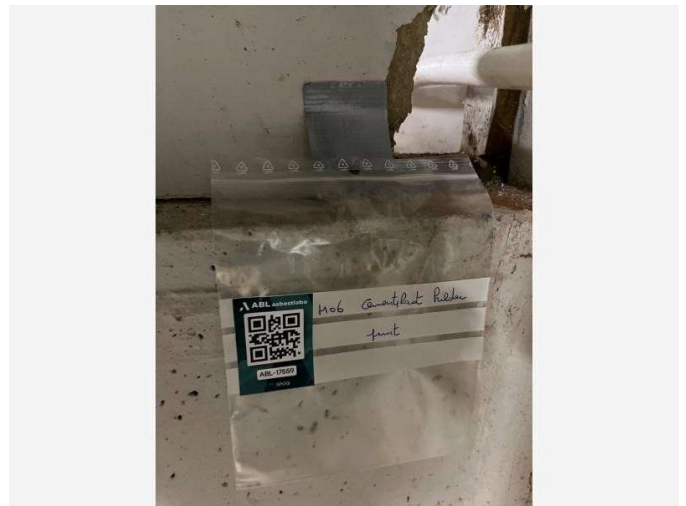
Beschrijving	Cementplaat kelder
Omgeving	Binnen
Primaire drager	Binnenwand
Asbestmateriaal	Plaat, paneel, tablet - Type Menuiserite
Bindmiddel van asbestmateriaal	Cement
Gebondenheid op basis van bindmiddel	Hecht
Hoeveelheid (oppervlakte - dikte - aantal)	<ul style="list-style-type: none">• 3,40 m² - 0,30 cm - 1 stuk
Totaal volume	0,01 m ³
Eenvoudig bereikbaar	Nee <ul style="list-style-type: none">• Het asbestmateriaal is bedekt (uitgezonderd laag verf, coating, behang, kunststof, textiel) en het wegnemen van het bedekkende materiaal kan niet zonder het bedekkende materiaal te beschadigen.
Bevestigingswijze	<ul style="list-style-type: none">• Genageld, geniet
Identificatiemethode	Een monstername door de asbestdeskundige met laboanalyse door een asbestlabo.
Destructieve handeling voor identificatie	Nee
Opmerking	De opgegeven hoeveelheid is een schatting.

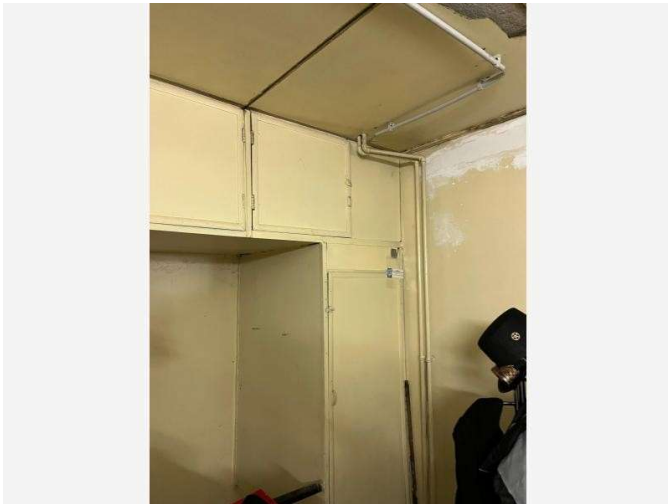
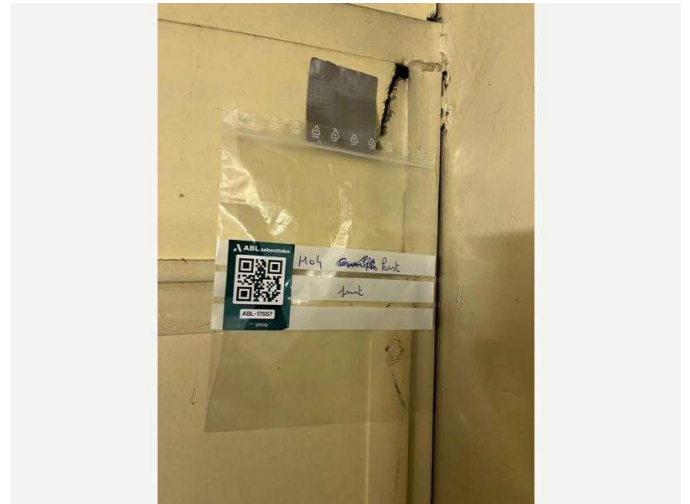
Beschrijving	Kast
Omgeving	Binnen
Primaire drager	Inrichting (meubilair, ...)
Asbestmateriaal	Plaat, paneel, tablet - Type Menuiserite
Bindmiddel van asbestmateriaal	Cement
Gebondenheid op basis van bindmiddel	Hecht
Hoeveelheid (oppervlakte - dikte - aantal)	• 10,00 m ² - 0,30 cm - 1 stuk
Totaal volume	0,03 m ³
Eenvoudig bereikbaar	Ja
Bevestigingswijze	• Geschroefd
Identificatiemethode	Een monstername door de asbestdeskundige met laboanalyse door een asbestlabo.
Destructieve handeling voor identificatie	Nee
Opmerking	De hoeveelheid betreft een schatting

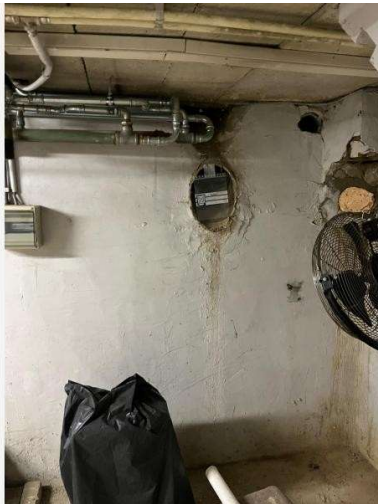
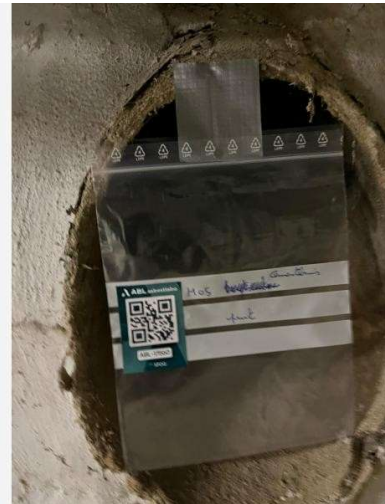
Beschrijving	Cementbuis ventilatie kelder
Omgeving	Binnen
Primaire drager	HVAC infrastructuur en uitrusting
Asbestmateriaal	Buis, koker, leiding, pijp, doorvoer
Bindmiddel van asbestmateriaal	Cement
Gebondenheid op basis van bindmiddel	Hecht
Hoeveelheid (lengte - omtrek - dikte - aantal)	<ul style="list-style-type: none">• 3,00 m - 40,00 cm - 1,00 cm - 1 stuk
Totaal volume	0,012 m ³
Eenvoudig bereikbaar	Nee <ul style="list-style-type: none">• Verwijdering tast de bouwkundige integriteit aan.
Bevestigingswijze	<ul style="list-style-type: none">• Verlijmd, ingegoten, versmeerd
Identificatiemethode	Een monstername door de asbestdeskundige met laboanalyse door een asbestlabo.
Destructieve handeling voor identificatie	Nee

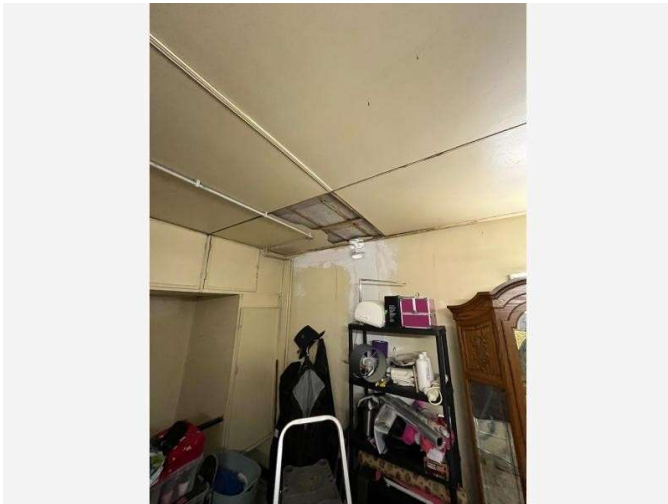
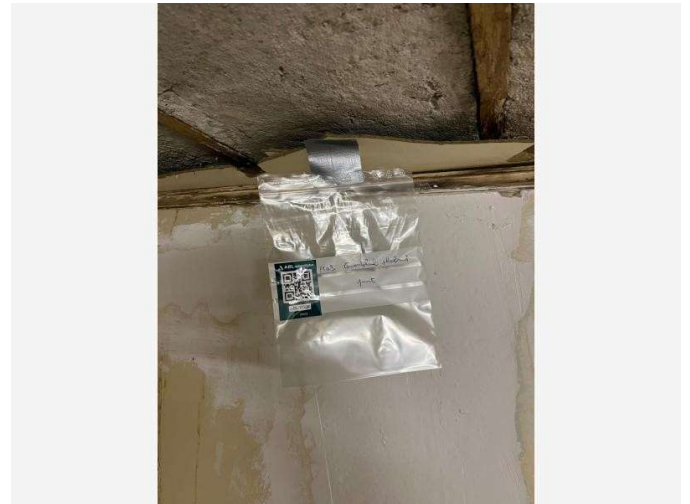
Beschrijving	Cementplaat plafond
Omgeving	Binnen
Primaire drager	Plafond
Asbestmateriaal	Plaat, paneel, tablet - Type Menuiserie
Bindmiddel van asbestmateriaal	Cement
Gebondenheid op basis van bindmiddel	Hecht
Hoeveelheid (oppervlakte - dikte - aantal)	• 150,00 m ² - 0,30 cm - 1 stuk
Totaal volume	0,45 m ³
Eenvoudig bereikbaar	Ja
Bevestigingswijze	• Genageld, geniet
Identificatiemethode	Een monstername door de asbestdeskundige met laboanalyse door een asbestlabo.
Destructieve handeling voor identificatie	Nee
Opmerking	De opgegeven hoeveelheid is een schatting.

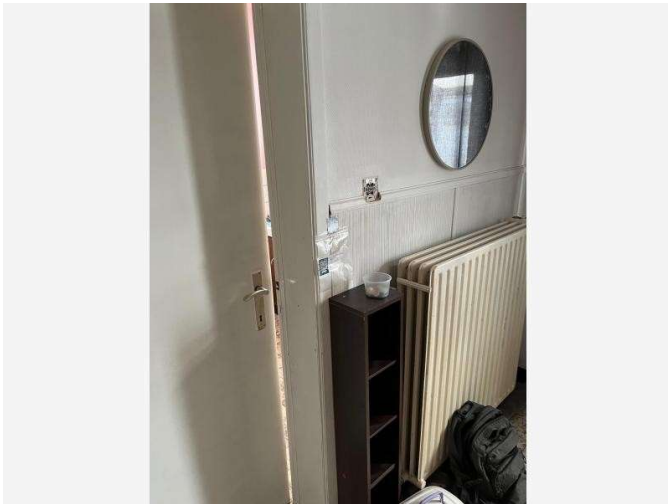
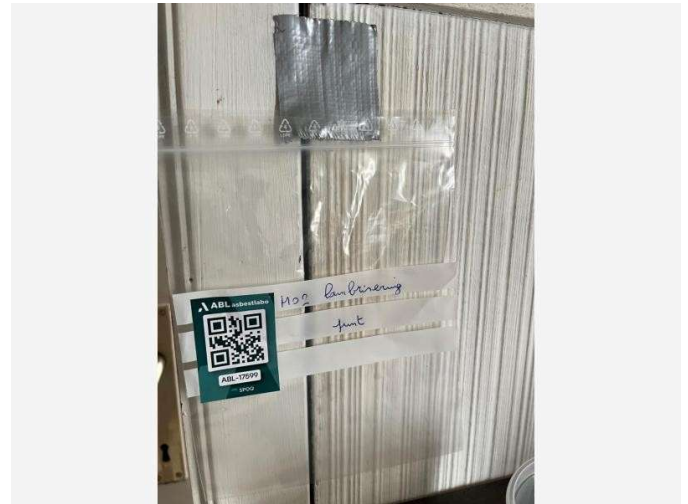
Beschrijving	Lambrisering
Omgeving	Binnen
Primaire drager	Binnenwand
Asbestmateriaal	Plaat, paneel, tablet - Generiek
Bindmiddel van asbestmateriaal	Cement
Gebondenheid op basis van bindmiddel	Hecht
Hoeveelheid (oppervlakte - dikte - aantal)	<ul style="list-style-type: none">• 10,00 m² - 1,00 cm - 1 stuk
Totaal volume	0,10 m ³
Eenvoudig bereikbaar	Ja
Bevestigingswijze	<ul style="list-style-type: none">• Genageld, geniet
Identificatiemethode	Een monstername door de asbestdeskundige met laboanalyse door een asbestlabo.
Destructieve handeling voor identificatie	Nee
Opmerking	De hoeveelheid betreft een schatting.

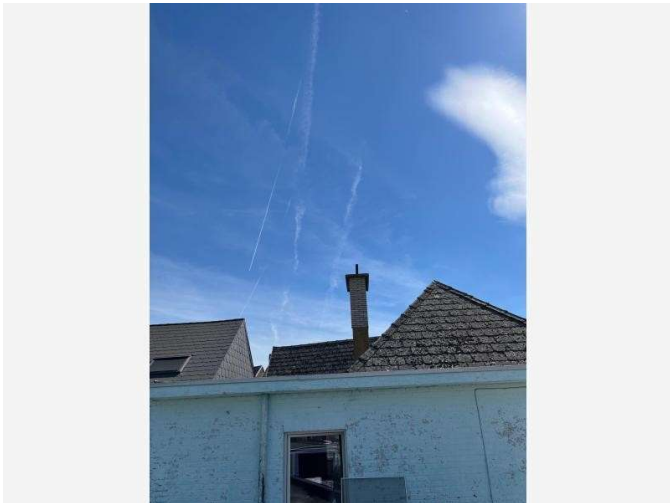
(Asbest)materiaal	Rookgaskanaal
Karakterisatie	Asbest (verdacht)
Primaire drager	HVAC infrastructuur en uitrusting

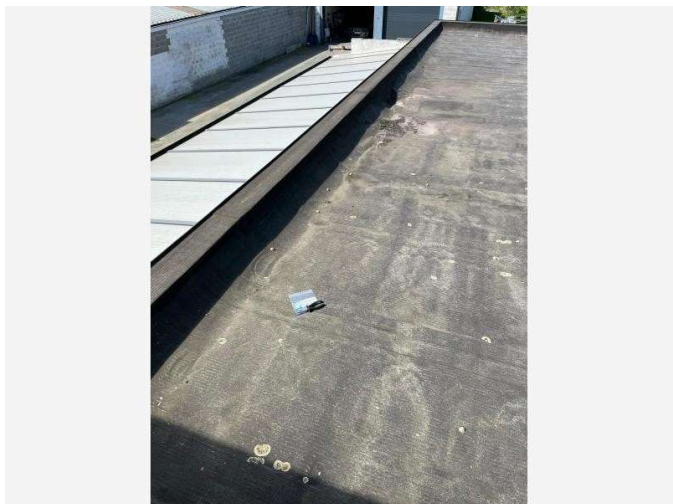
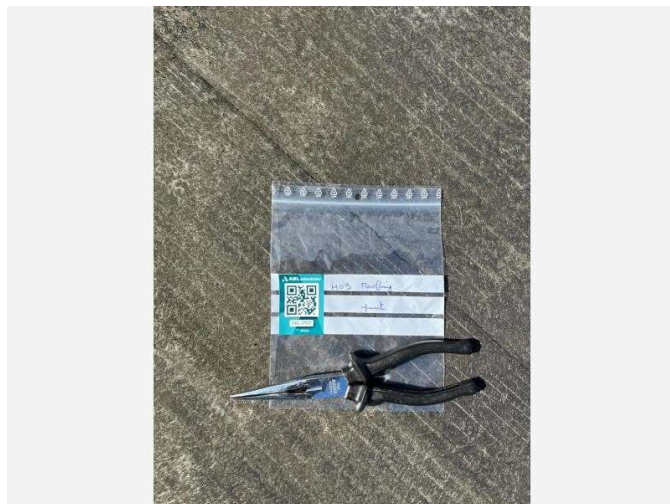
Fiche 19: Dakbedekking - Roofing

Geen asbest

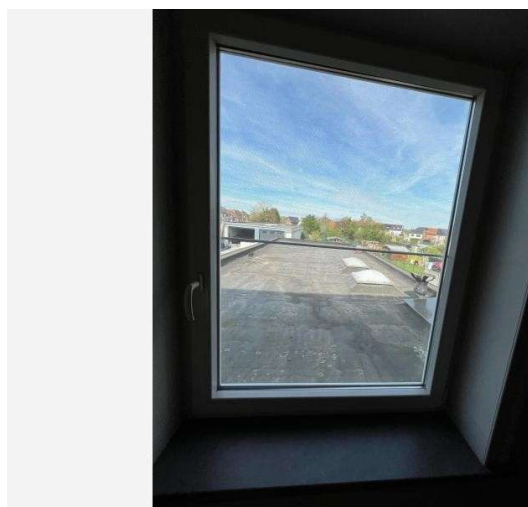
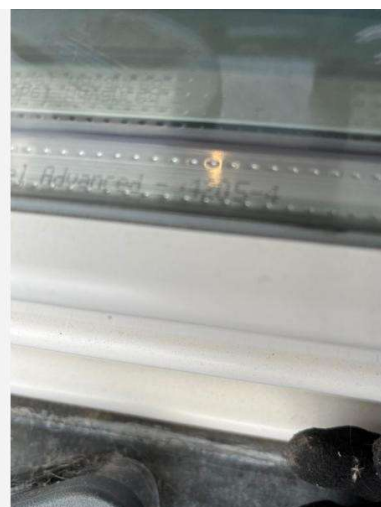
Beschrijving	Notitie	Terug te vinden op plannen
Fiche 21: Afdichtingsmateriaal (mastiek,kit,..) aan schrijnwerk - Niet verdacht	Het aanwezig afkittingsmateriaal is niet asbest-verdacht.	-
Fiche 22: Dakbedekking - niet verdacht	Geen asbestverdachte dakbedekking aanwezig.	Plan 3.1: Afdak plan Plan 4.1: Bijgebouw plan
Fiche 23: Niet-asbestverdachte stookketel	De volgende materialen aan onderdelen van een centrale verwarming werden vastgesteld als niet-asbestverdacht, nl stookketel	-
