# Asbestinventarisatetest

Pontweg 107, 9310 Aalst

Attestnummer : **20260830-000147.000**

**Asbestveilig** (maar mogelijk niet asbestvrij)

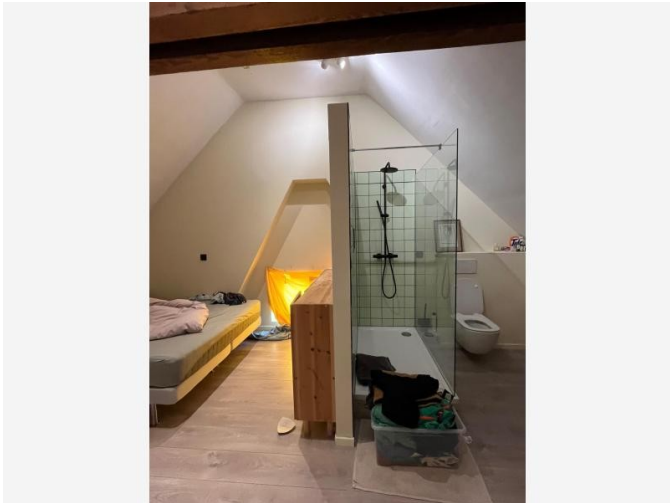
*Situeringsfoto*

**Reden:** Het te onderzoeken materiaal situeert zich hoger dan 3,50 m te rekenen vanaf een veilige ondergrond

**Uitleg van de asbestdeskundige:** Aangezien het onderdak niet zichtbaar is langs de binnenkant van het dak wegens dat dit afgewerkt is, en vanuit de zolder(raam) niet vaststelbaar is welk onderdak er aanwezig is en er ook de beperking is van de hoogte wordt hier een beperkingsfiche van middellange termijn opgemaakt.

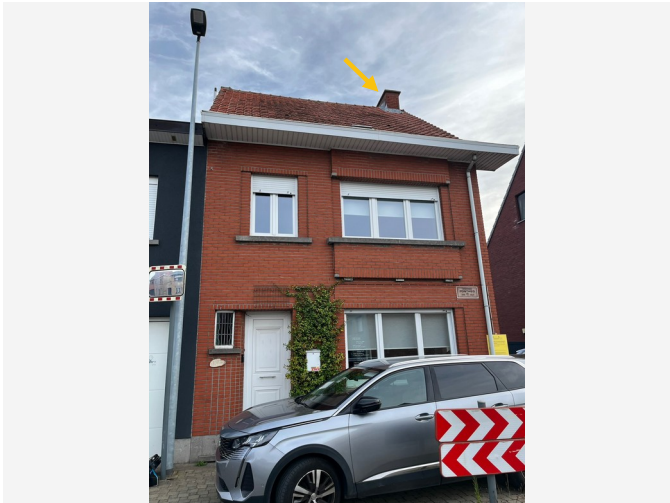
Situeringsfoto

**Reden:** Het te onderzoeken materiaal situeert zich hoger dan 3,50 m te rekenen vanaf een veilige ondergrond

**Uitleg van de asbestdeskundige:** De binnenzijde van de schouw kon niet geïnspecteerd worden. Ook van buitenaf was inspectie onmogelijk omwille van de hoogte(hoger dan 3.5m). Asbestverdachte toepassingen kunnen aanwezig zijn. Dit betreft een beperking op middellange termijn.

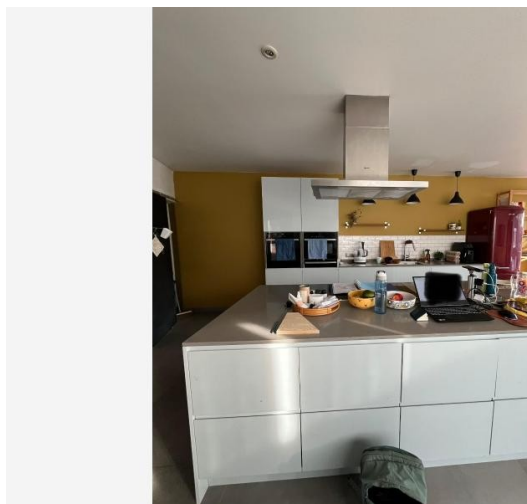
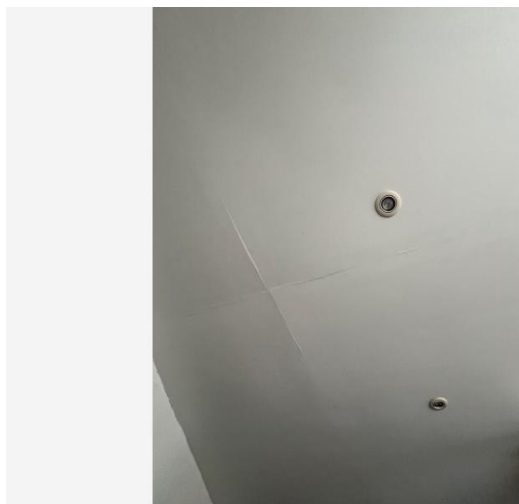
Het plafond bestaat uit niet-asbestverdachte gipskartonplaten/hout-/pvc platen . Zonder destructie is het niet mogelijk om na te gaan of er asbestverdachte materialen aanwezig zijn achter de gipskartonplaten/hout-/pvc platen.

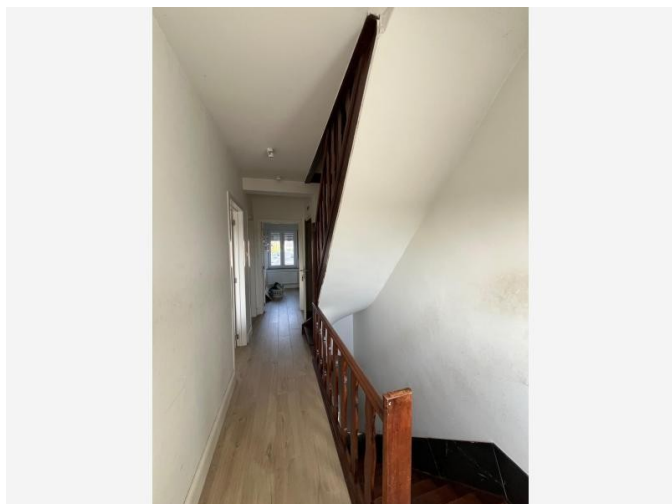
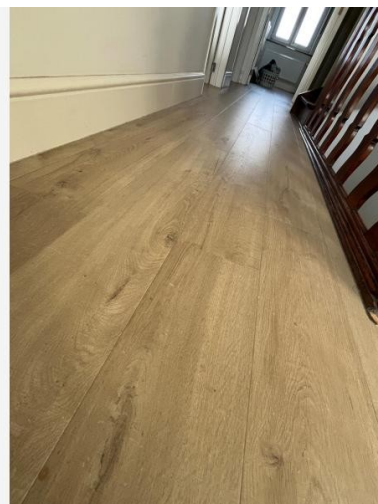
De aanwezige vloerbekleding is niet asbestverdacht. De onderliggende laag was echter niet inspecteerbaar zonder destructie tijdens de inspectie. Mogelijk is de onderliggende laag asbestverdacht.

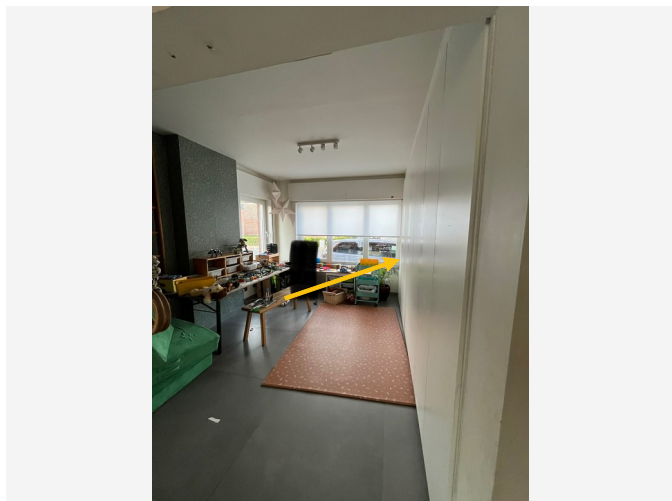
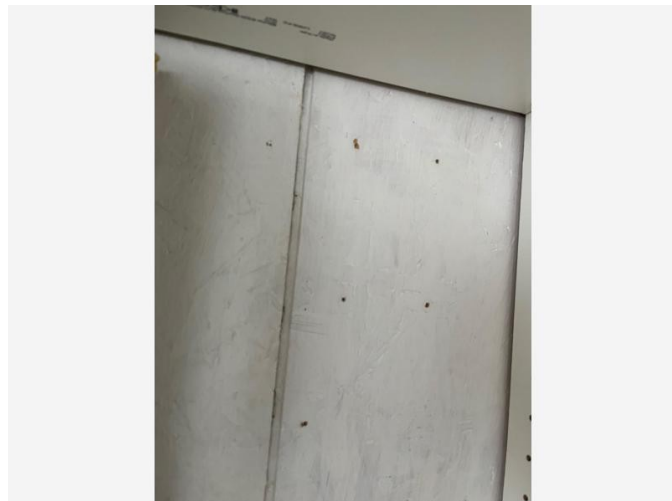
## Fiche 5: Valse wand(en)/voorzetwand(en) - Gipskarton-Pvc-hout

De valse wand(en)/voorzetwand(en) bestaat(bestaan) uit niet-asbestverdachte gipskartonplaten/hout-/pvc platen. Zonder destructie is het niet mogelijk om na te gaan of er asbestverdachte materialen aanwezig zijn achter de valse wand(en)/voorzetwand(en).

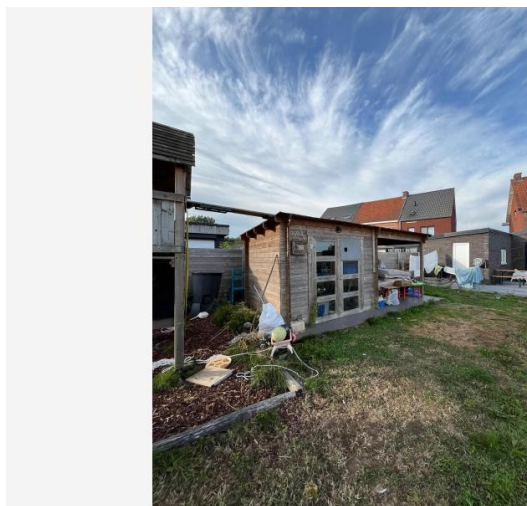
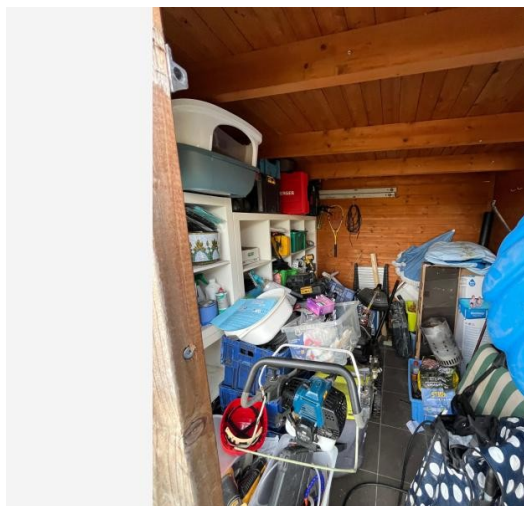
Bij inspectie is gebleken dat het tuinhuis is opgebouwd uit niet asbestverdachte materialen.

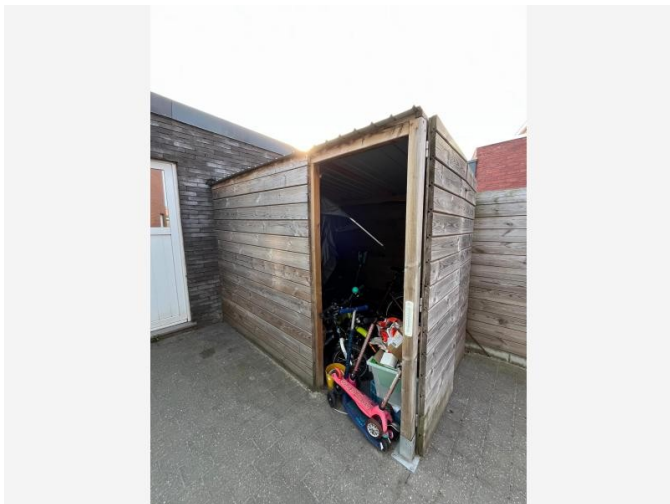
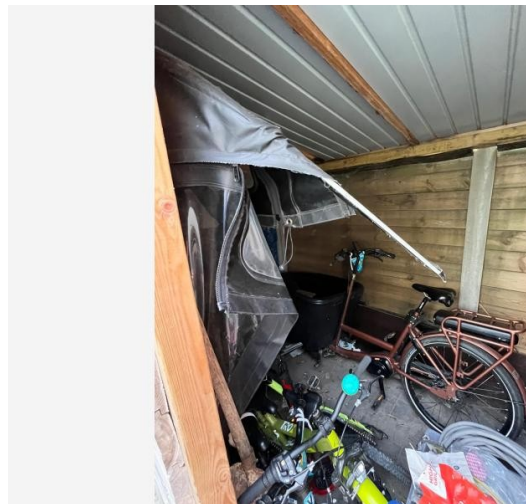
Bij inspectie van de berging is gebleken dat deze is opgebouwd uit niet asbestverdachte materialen.

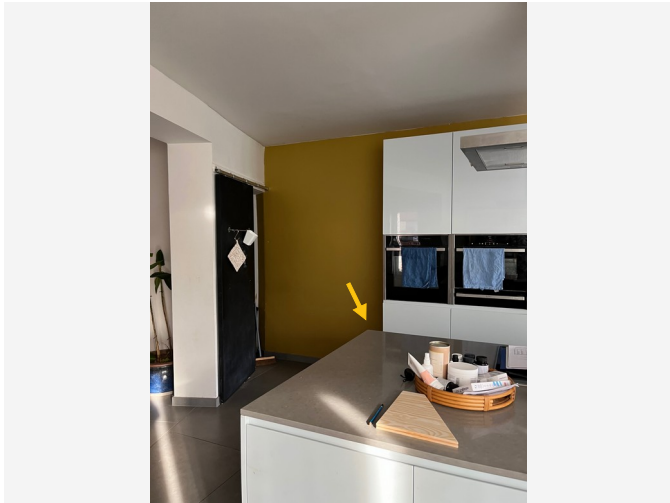
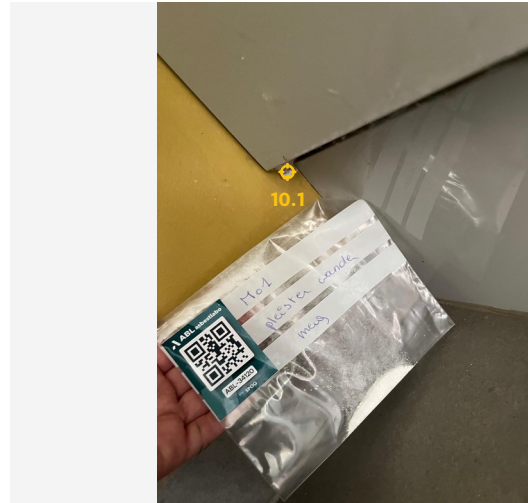
## Fiche 10: Pleisterwerk wanden

Geen asbest

| # | Type | Referentie | Resultaat |
|---|---|---|---|
| 10.1 | Mengmonster | M01 | Geen asbest |

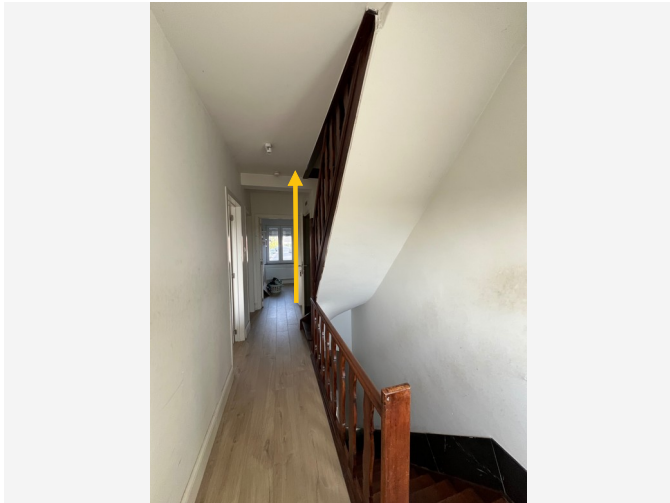
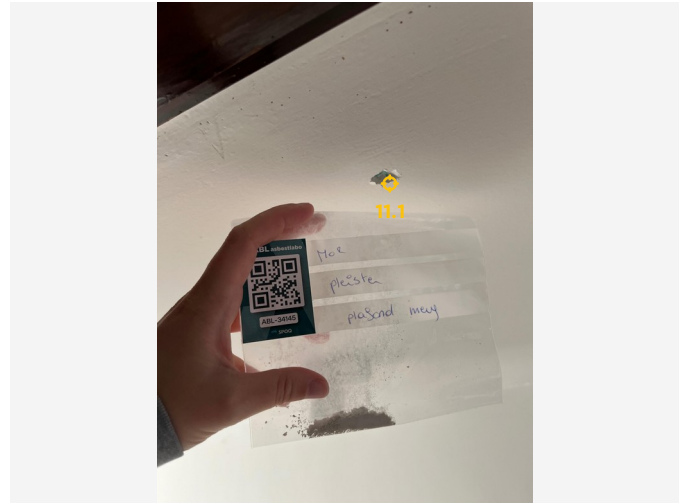
## Fiche 11: Pleisterwerk plafonds

Geen asbest

| # | Type | Referentie | Resultaat |
|---|---|---|---|
| 11.1 | Mengmonster | M02 | Geen asbest |

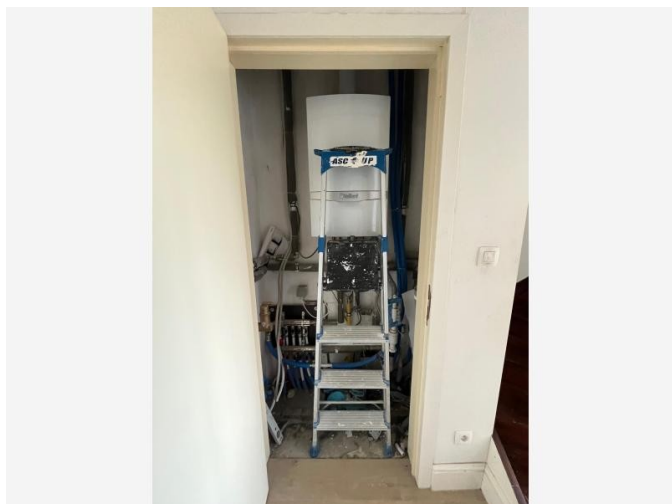
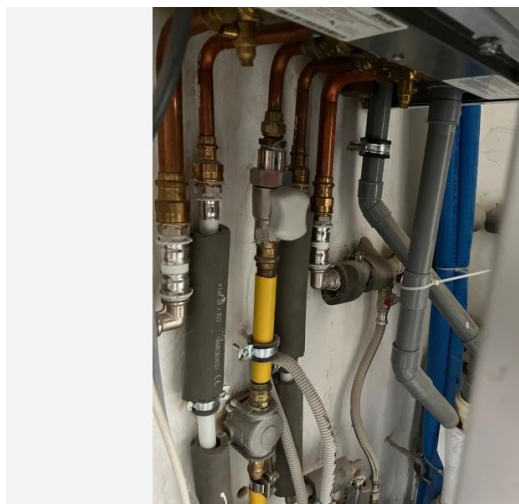
### Fiche 12: Leidingisolatie - niet verdacht

| Beschrijving | Notitie | Terug te vinden op plannen |
|---|---|---|
| Fiche 12: Leidingisolatie - niet verdacht | Geen asbest verdachte leidingisolatie aanwezig. | - |

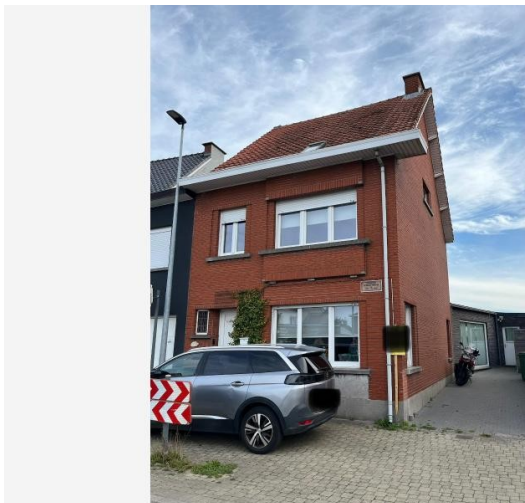
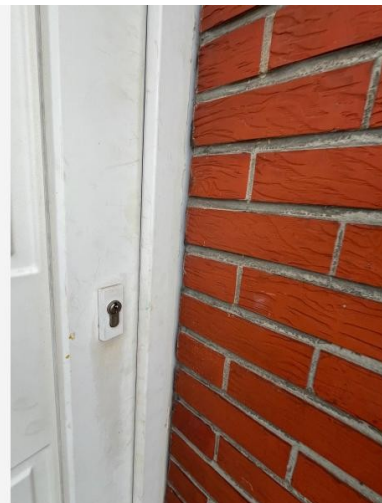
## Fiche 14: Afdichtingsmateriaal (mastiek,kit,..) aan schrijnwerk - Niet verdacht

| Beschrijving | Notitie | Terug te vinden op plannen |
|---|---|---|
| Fiche 14: Afdichtingsmateriaal (mastiek,kit,...) aan schrijnwerk - Niet verdacht | Het aanwezig afkittingsmateriaal is niet asbest-verdacht.<br><br>Betreft silicone | - |

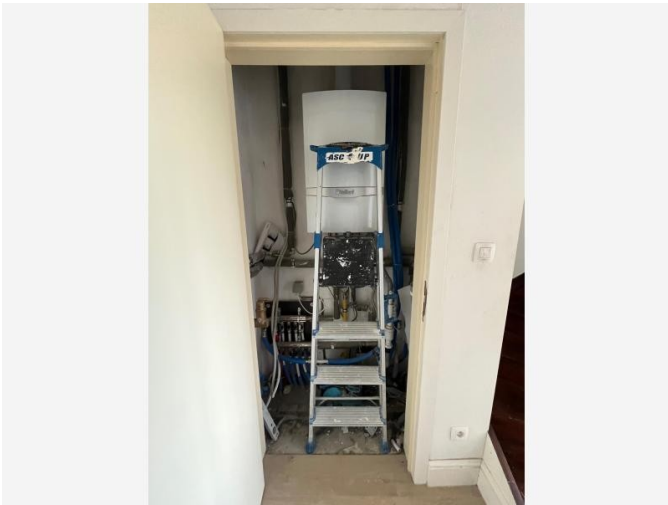
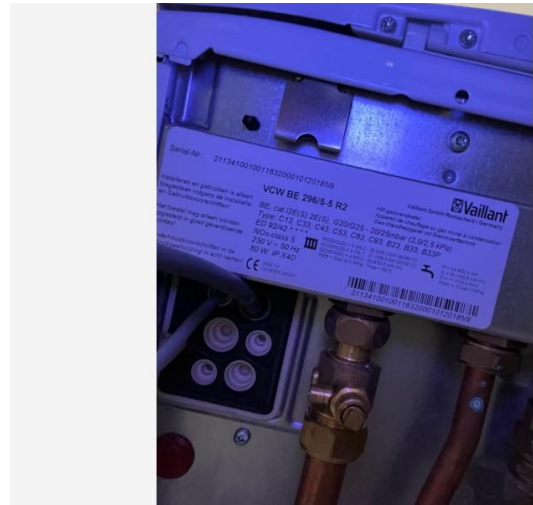
## Fiche 15: Materialen aan de stookketel(dichtingen, isol mat,...) niet verdacht

| Beschrijving | Notitie | Terug te vinden op plannen |
|---|---|---|
| Fiche 15: Materialen aan de stookketel(dichtingen, isol mat,...) niet verdacht | De materialen aan de stookketel (dichtingen, isolerend materiaal,...) zijn niet asbest verdacht.<br><br>De ketel heeft een bouwjaar van 2013 | - |
