# Asbestinventarisatetest

Bevrijdingsweg 3, 3910 Pelt

Attestnummer : 20260613-000174.000

Uitgegeven op : 13.06.2026

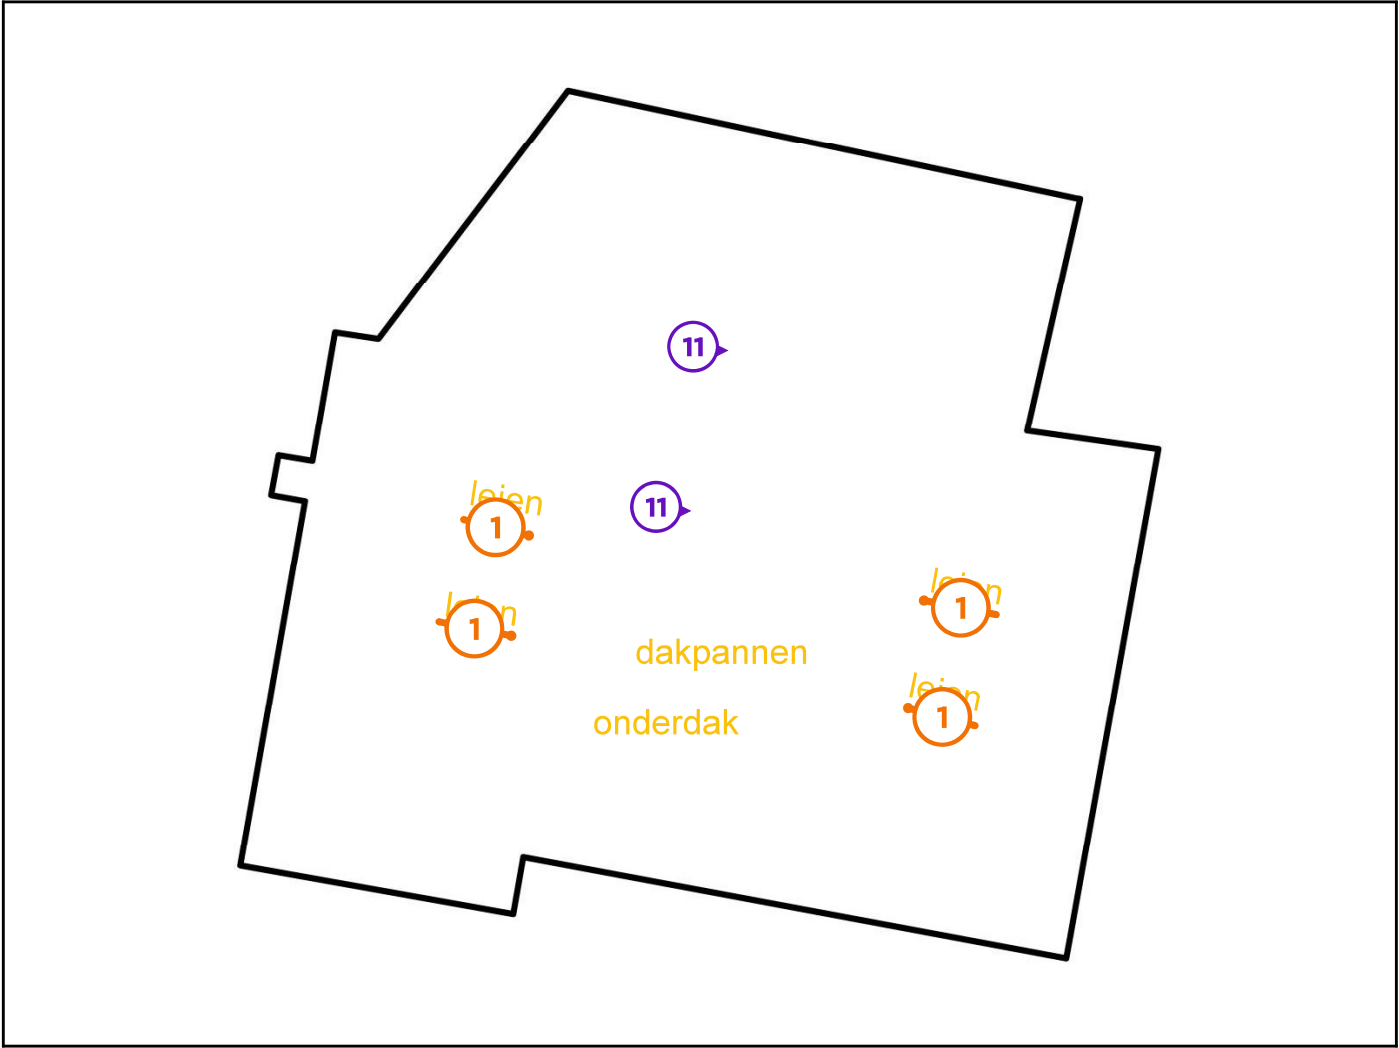
# Plan 1.6: plan dak

| Beschrijving | Type | Actie |
|---|---|---|
| 1. leien aan de zijkant van de dakkapel | Asbestmateriaal | Verwijderen |

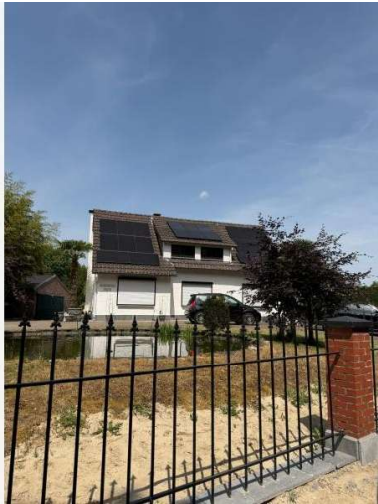
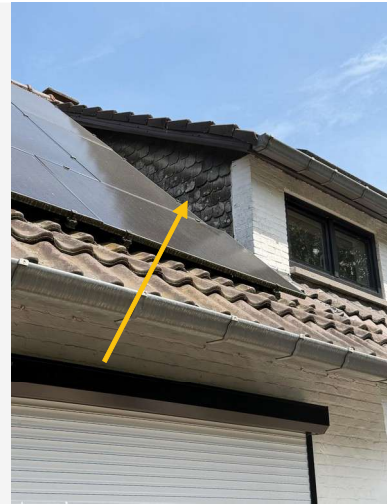
| Fiche 1: leien aan de zijkant van de dakkapel..... | 26 |

Overzichtsfoto

Detailfoto

Het asbestmateriaal valt onder de mijlpaal van 2034.

| Eindbeoordeling materiaalrisico | Laag materiaalrisico en/of verlaagde kans op vezelvrijgave |

| Gebondenheid | Categorie 1: hechtgebonden in oorsprong |
| Asbestsoort (vezeltype) | Crocidoliet aanwezig |
| Asbestconcentratie | Laag (< 50%) |
| Afschermingsgraad van het gehele materiaal | Geheel of deels vrij aan de buitenlucht, maar geen contact met binnenlucht |
| Toestand van het materiaal | Licht beschadigd, licht verweerd. Intacte calciumsilicaatplaat of materiaal met categorie 3-gebondenheid |

| Beschrijving | leien aan de zijkant van de dakkapel |
| Opmerking | <p>aan de zijkant van alle dakkapellen zijn er leien gebruikt. (voorkant en achterkant van de woning)</p> <p>Dit is zo een nauwkeurig mogelijke inschatting van de hoeveelheid, hier kunnen echter geen rechten aan ontleend worden.</p> |

Verwijderen

- Verwijder dit asbestmateriaal zo snel mogelijk. Volg de toestand goed op.
- Hemelwater dat afspoelt van asbestcement daken of gevels kan asbestdeeltjes bevatten. Gebruik het enkel voor gesloten circuits (bv. spoelen toiletten). Reinig na het vervangen van het dak of de gevel de dakgoten en regenwaterput of -ton om asbesthoudend sediment of slib te verwijderen
- Voer bijkomende staalname(s) uit.

- Eenvoudige handelingen: mag via doe-het-zelf of door werknemer(s) met opleidingsattest eenvoudige handelingen  
Deze toepassing kan door een aannemer die over een opleidingsattest eenvoudige handelingen beschikt of door een particulier (doe-het-zelf), verwijderd worden indien er geen verhoogd risico op vrijgave van asbestvezels (max. concentratie 0,01 vezels/cm<sup>3</sup> - CODEX Art. VI.3-54) ontstaat en de toepassing voorafgaand wordt gefixeerd/bevochtigd; de individuele elementen zonder machinale werktuigen (boormachine,

slijpschijf, hogedrukreiniger,...) en zonder breken of gooien een voor een losgemaakt worden; en ten slotte dubbel en luchtdicht verpakt weggevoerd worden naar een erkend afvalpunt (recyclagepark).

In de zone mogen geen derden en/of minderjarigen aanwezig zijn en moet elke betrokken persoon steeds gepaste persoonlijke beschermingsmiddelen dragen: minimaal een FFP3-mondmasker (EN 149), wegwerpoverall met kap (minimaal Cat III, type 5/6), wegwerphandschoenen en overschoenen of afspoelbaar. De werkzaamheden moeten onmiddellijk worden gestaakt indien de opgelegde voorwaarden met betrekking tot verwijdering, opslag, vervoer en afvoer niet kunnen worden opgevolgd. (Bron: VLAREM II: 6.4.0.1 par1, par2 en par3)

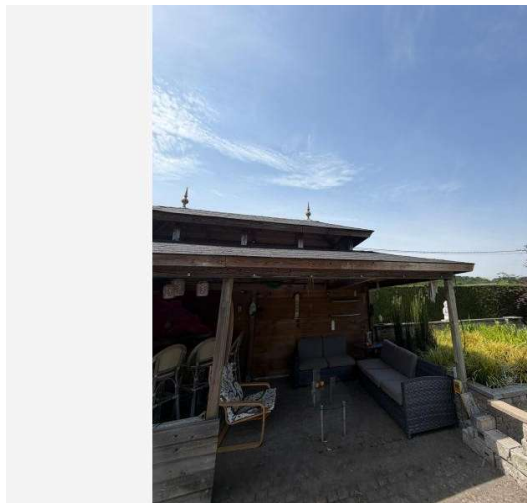
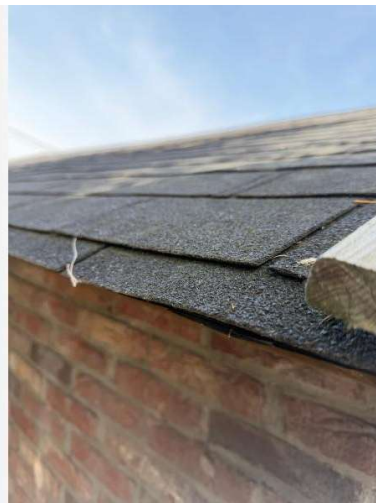
## Fiche 2: dakbedekking shingles uit roofing (welness, garage en prieel)

Geen asbest

| # | Type | Referentie | Resultaat |
|---|---|---|---|
| 2.1 | Mengmonster | 003 - MM roofing leien: | Geen asbest |

| Opmerking | dit gaat over de shingels op de garage, prieel en wellness |

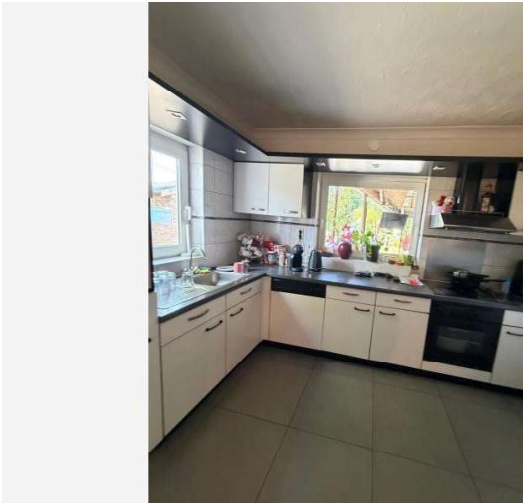
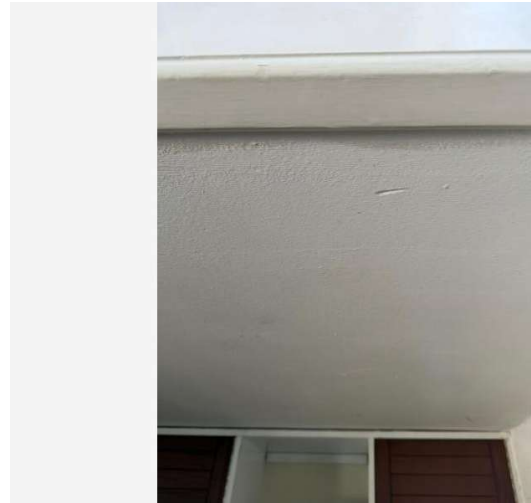
## Fiche 3: pleisterwerk plafond

Geen asbest

| # | Type | Referentie | Resultaat |
|---|---|---|---|
| 3.1 | Mengmonster | 002 MM pleister plafond: | Geen asbest |

| Opmerking | een zo nauwkeurige inschatting van de hoeveelheid<br>op de gelijkvloers zijn alle plafonds bespleisterd.<br>Geen pleisterwerk plafond aanwezig op verdieping 1<br>Staalname genomen in badkamer, gang, slaapkamer en living |

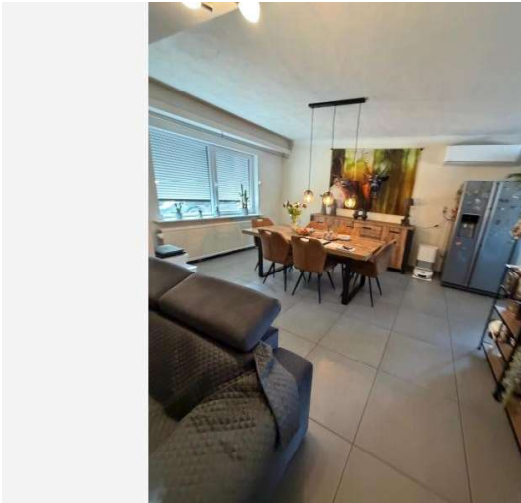
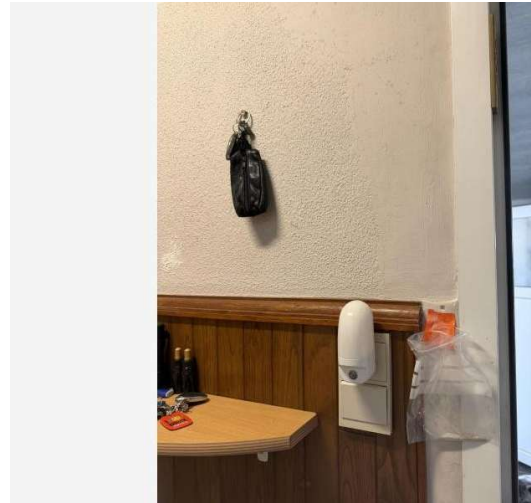
## Fiche 4: pleisterwerk wanden

Geen asbest

| # | Type | Referentie | Resultaat |
|---|---|---|---|
| 4.1 | Mengmonster | 001 MM pleister wand: | Geen asbest |

| Opmerking | een zo nauwkeurige inschatting van de hoeveelheid<br>alle wanden zijn bepleisterd (behalve de badkamer en het toilet)<br>In de wellness zijn er ook wanden bepleisterd<br>Staalname genomen in: keuken, hal, wellness en wasplaats |

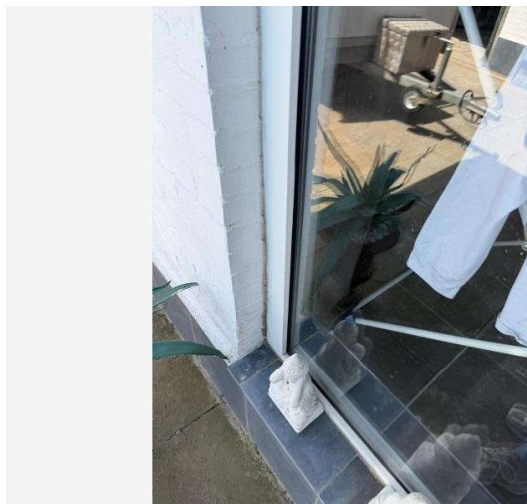
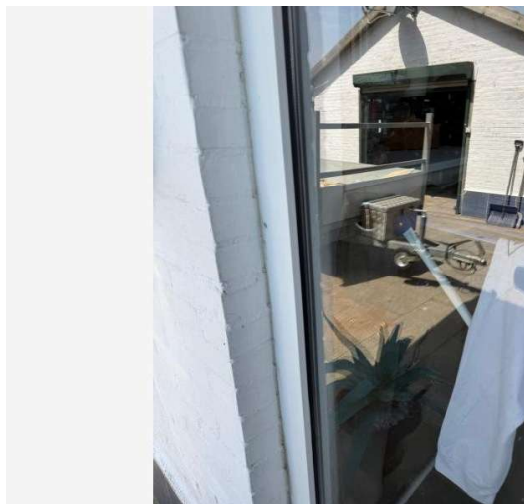
### Fiche 5: kit/ stopverf aan ramen en deuren

| Beschrijving | Notitie | Terug te vinden op plannen |
|---|---|---|
| Fiche 5: kit/ stopverf aan ramen en deuren | de kit is flexibel en dus ook niet asbestverdacht. Deze werd gecontroleerd in de woning en alle andere bijgebouwen. | - |

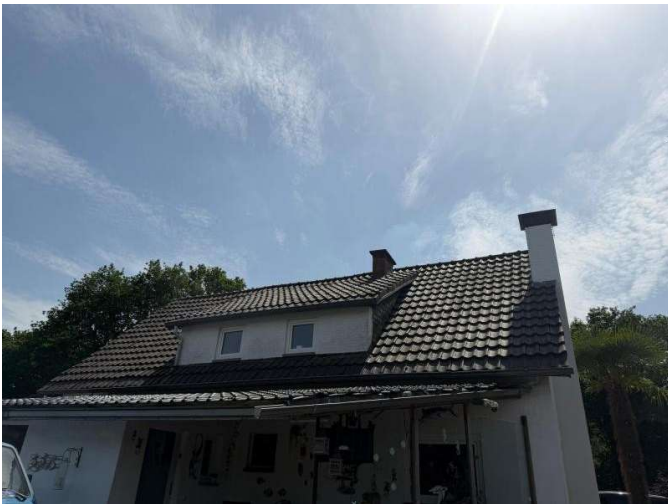
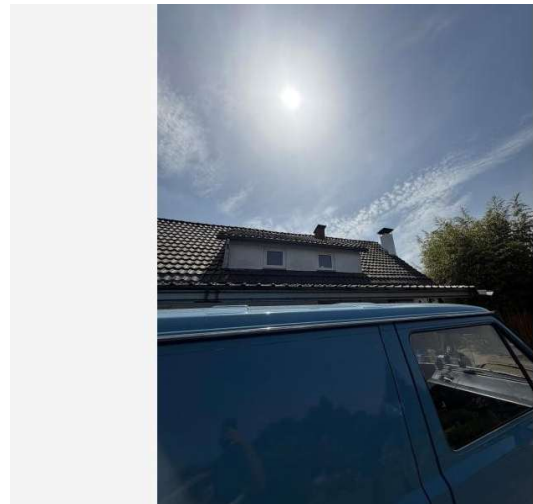
## Fiche 7: dakbedekking woning

| Beschrijving | Notitie | Terug te vinden op plannen |
|---|---|---|
| Fiche 7: dakbedekking woning | de dakbedekking bestaat uit dakpannen | Plan 1.6: plan dak |

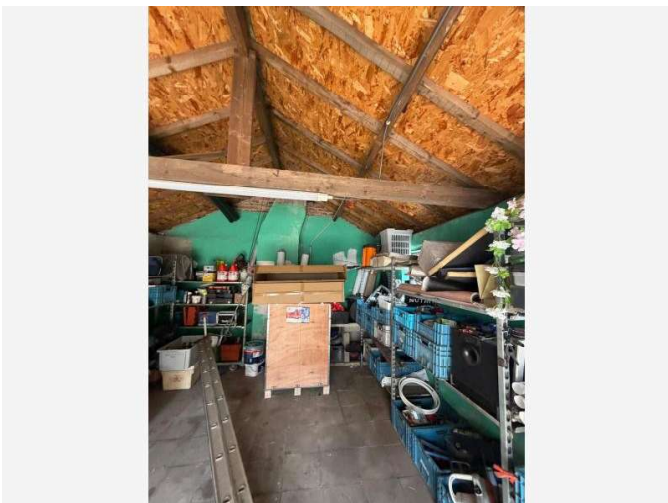
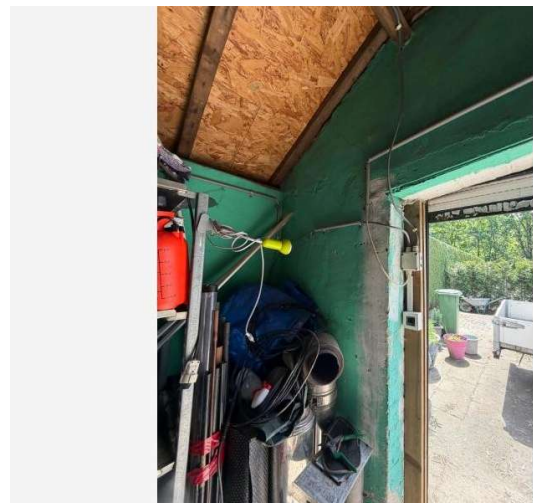
## Fiche 8: onderdak garage en wellness

| Beschrijving | Notitie | Terug te vinden op plannen |
|---|---|---|
| Fiche 8: onderdak garage en wellness | onderdak van garage, wellness zijn beiden niet asbestverdacht | Plan 2.1: Wellness plan<br>Plan 4.1: garage plan |

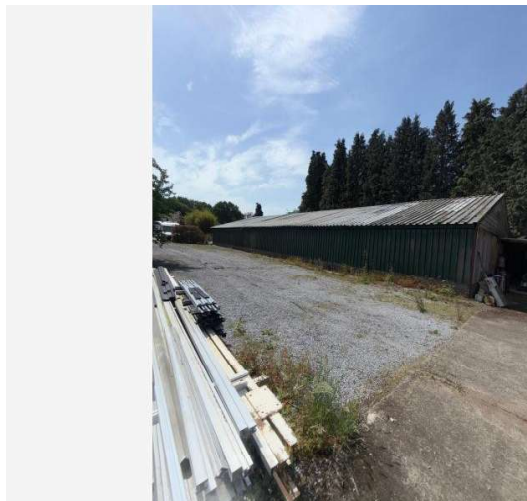
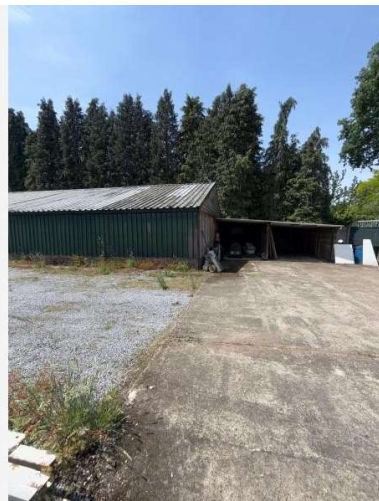
## Fiche 9: dakbedekking werkplaats en opslag hall

| Beschrijving | Notitie | Terug te vinden op plannen |
|---|---|---|
| Fiche 9: dakbedekking werkplaats en opslag hall | dit dak bestaat uit steeldeck | Plan 5.1: Bijgebouw plan<br>Plan 6.1: Bijgebouw plan |

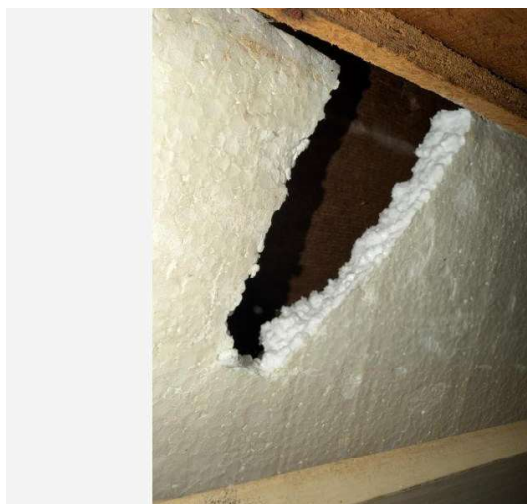
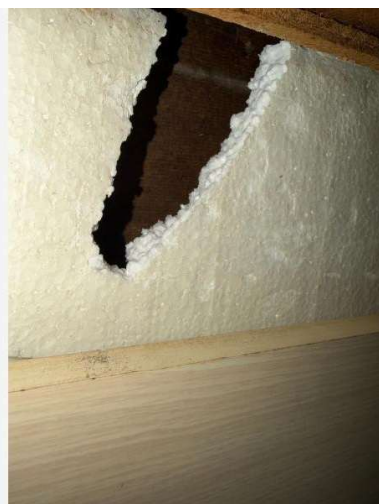
## Fiche 10: onderdak woning

| Beschrijving | Notitie | Terug te vinden op plannen |
|---|---|---|
| Fiche 10: onderdak woning | het onderdak is een onderdakfolie | Plan 1.6: plan dak |
