Asbestinventarisatetest

Wijerpad 7, 3910 Pelt

Attestnummer : 20260126-000439.000

Uitgegeven op : 26.01.2026

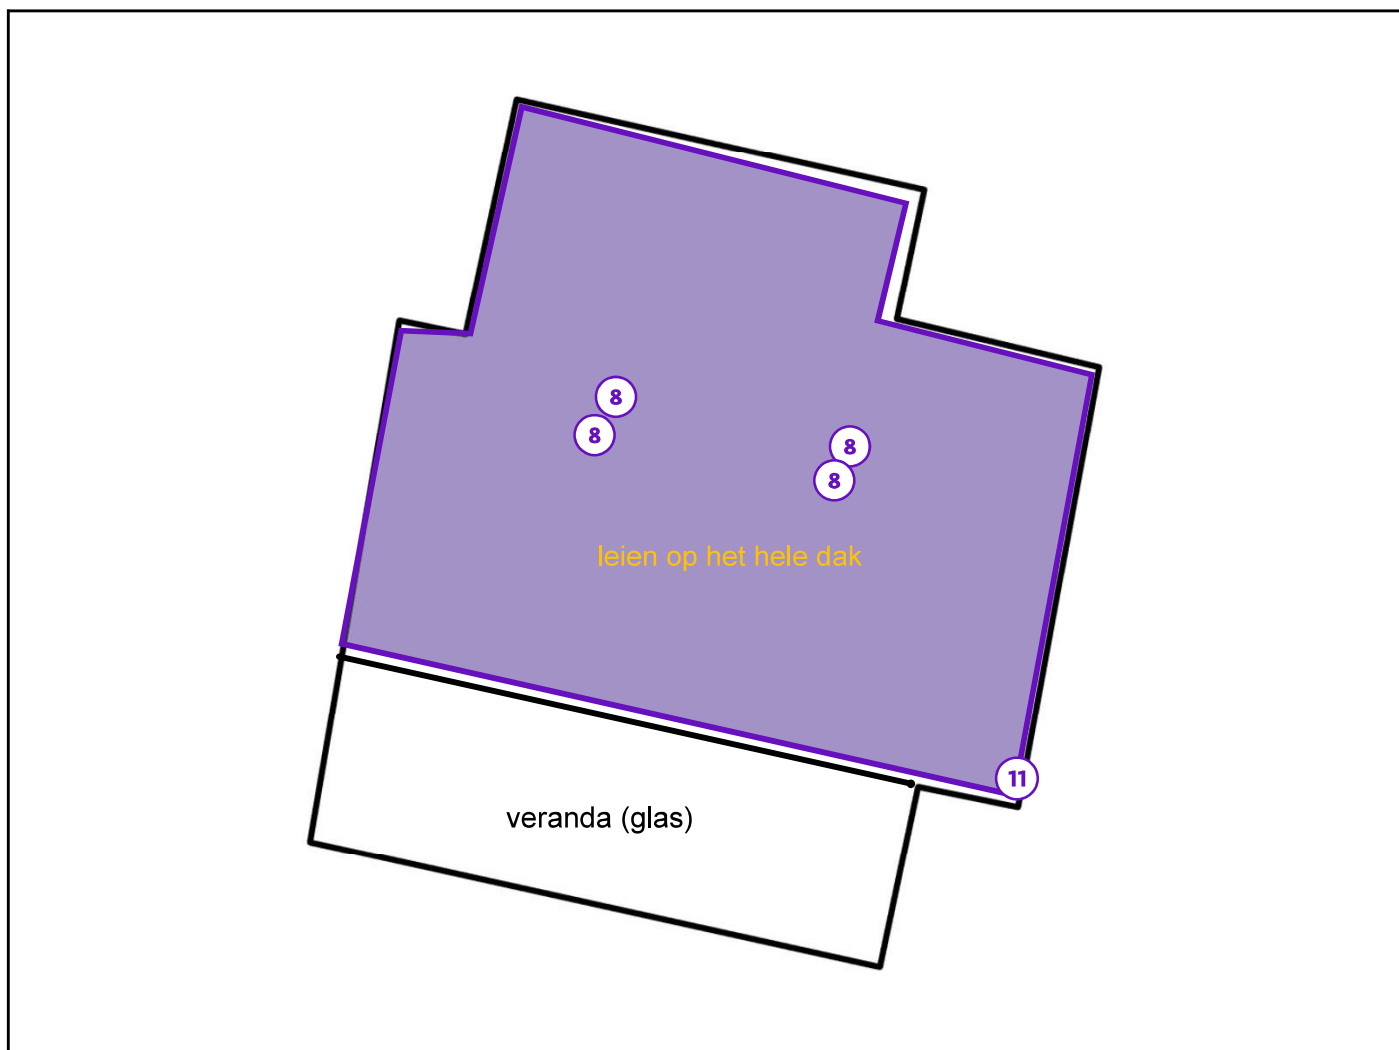
Plan 1.5: plan dak

Beschrijving	Type	Actie
1. leien	Asbestmateriaal	Dringend verwijderen
8. Materialen van rookgaskanalen	Overige ruimte of materiaal	-
11. onderdak	Overige ruimte of materiaal	-

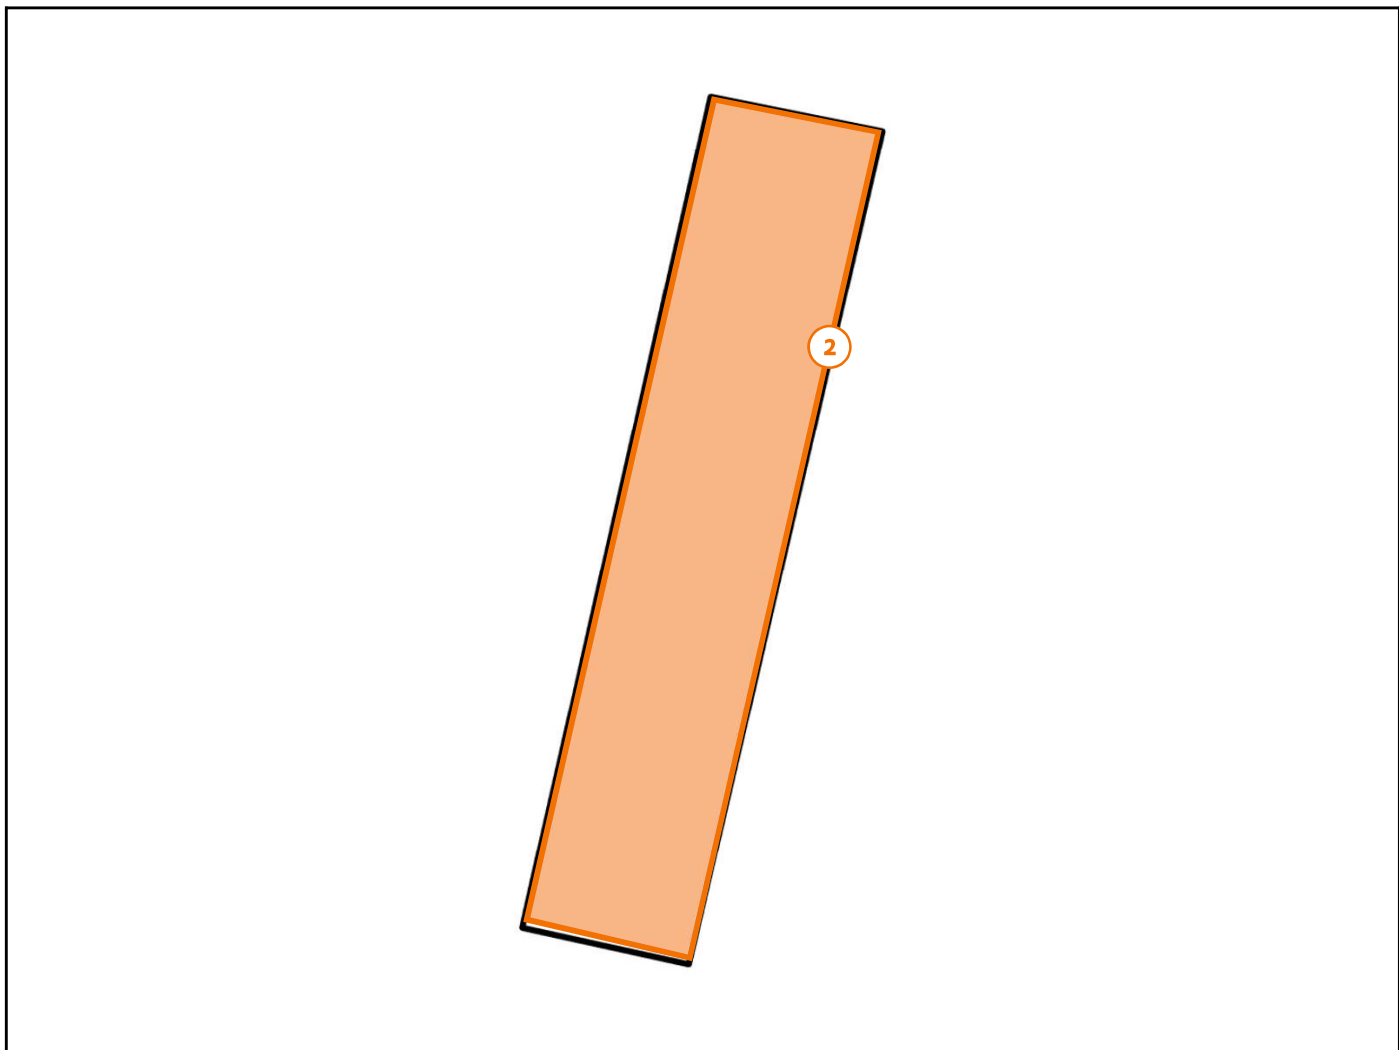
Plan 2.1: Bijgebouw plan

Beschrijving	Type	Actie
2. golfplaten garage / werkhuis	Asbestmateriaal	Verwijderen

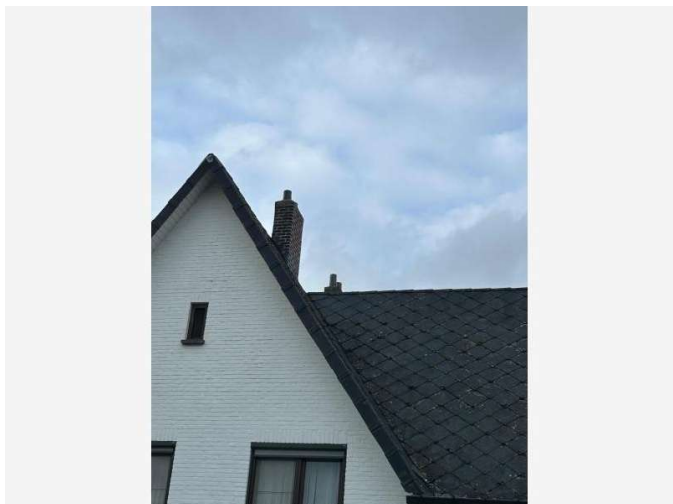
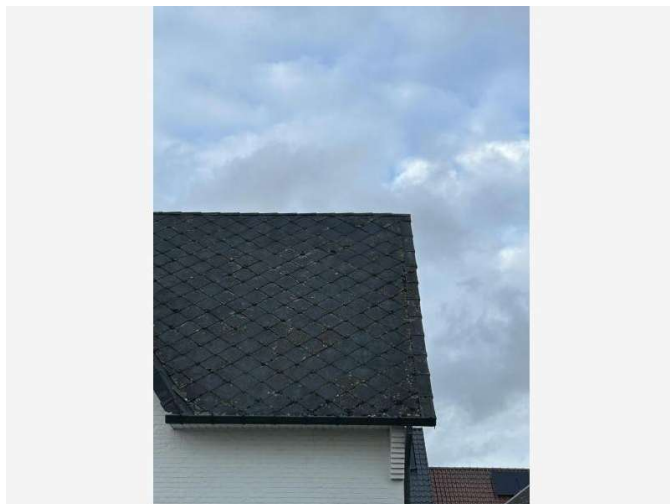
Dringend verwijderen

Eindbeoordeling materiaalrisico	Hoog materiaalrisico en/of hoge kans op vezelvrijgave
---------------------------------	---

Gebondenheid	Categorie 1: hechtgebonden in oorsprong
Asbestsoort (vezeltype)	Crocidoliet aanwezig
Asbestconcentratie	Laag (< 50%)
Afschermingsgraad van het gehele materiaal	Geheel of deels (ook) vrij aan de binnenlucht
Toestand van het materiaal	Matig beschadigd, matig verweerd

Beschrijving	leien
Omgeving	Grenst aan binnen- en buitenlucht
Primaire drager	Schuin dak
Asbestmateriaal	Dak- en gevelbekleding - Lei, shingle
Bindmiddel van asbestmateriaal	Cement
Gebondenheid op basis van bindmiddel	Hecht
Hoeveelheid (oppervlakte - aantal)	<ul style="list-style-type: none">• 91,00 m² - 1 stuk
Totale oppervlakte	91,00 m ²
Eenvoudig bereikbaar	Ja
Bevestigingswijze	<ul style="list-style-type: none">• Geklemd• Genageld, geniet
Identificatiemethode	De asbestdeskundige beoordeelt het materiaal als asbesthoudend, en dit zonder monsternamen.
Destructieve handeling voor identificatie	Nee
Opmerking	vermoedelijke hoeveelheid

- Verwijder dit asbestmateriaal zo snel mogelijk. Volg de toestand goed op.
- Voer bijkomende staalname(s) uit.

- Eenvoudige handelingen: mag via doe-het-zelf of door werknemer(s) met opleidingsattest eenvoudige handelingen
leien zijn hechtgebonden asbest, we raden aan om deze door een aannemer of dakwerker met opleidingsattest te laten verwijderen.

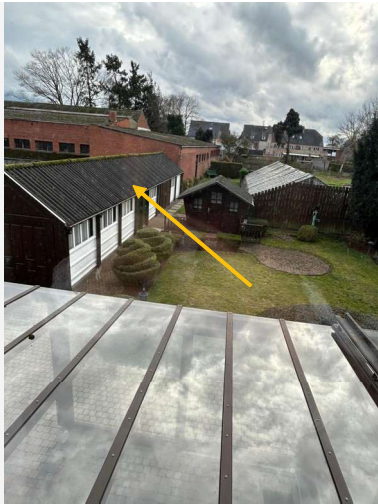
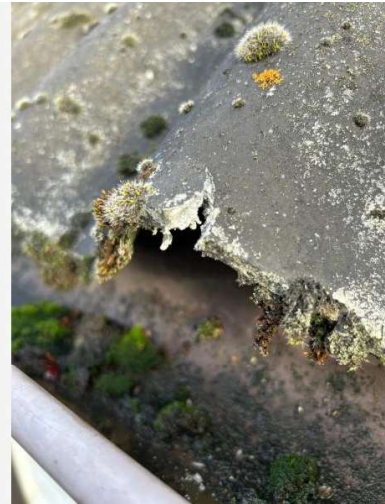
Verwijderen

Eindbeoordeling materiaalrisico	Verhoogd materiaalrisico en/of verhoogde kans op vezelvrijgave
---------------------------------	--

Gebondenheid	Categorie 1: hechtgebonden in oorsprong
Asbestsoort (vezeltype)	Crocidoliet aanwezig
Asbestconcentratie	Laag (< 50%)
Afschermingsgraad van het gehele materiaal	Geheel of deels vrij aan de buitenlucht
Toestand van het materiaal	Matig beschadigd, matig verweerd

Beschrijving	golfplaten garage / werkhuis
Omgeving	Buiten
Primaire drager	Schuin dak
Asbestmateriaal	Dak- en gevelbekleding - Golfplaat
Bindmiddel van asbestmateriaal	Cement
Gebondenheid op basis van bindmiddel	Hecht
Hoeveelheid (oppervlakte - aantal)	<ul style="list-style-type: none">• 68,00 m² - 1 stuk
Totale oppervlakte	68,00 m ²
Eenvoudig bereikbaar	Ja
Bevestigingswijze	<ul style="list-style-type: none">• Geschroefd
Identificatiemethode	De asbestdeskundige beoordeelt het materiaal als asbesthoudend, en dit zonder monsternamen.
Destructieve handeling voor identificatie	Nee

- Verwijder dit asbestmateriaal zo snel mogelijk. Volg de toestand goed op.
- Voer bijkomende staalname(s) uit.

- Eenvoudige handelingen: mag via doe-het-zelf of door werknemer(s) met opleidingsattest eenvoudige handelingen
golfplaten zijn hechtgebonden asbest en kan zelf verwijderd worden of door een werknemer met opleidingsattest.

Draag hierbij de nodige pbm's en bied deze aan in het recyclagepark in de juiste zakken. Zorg zeker dat de platen niet breken.

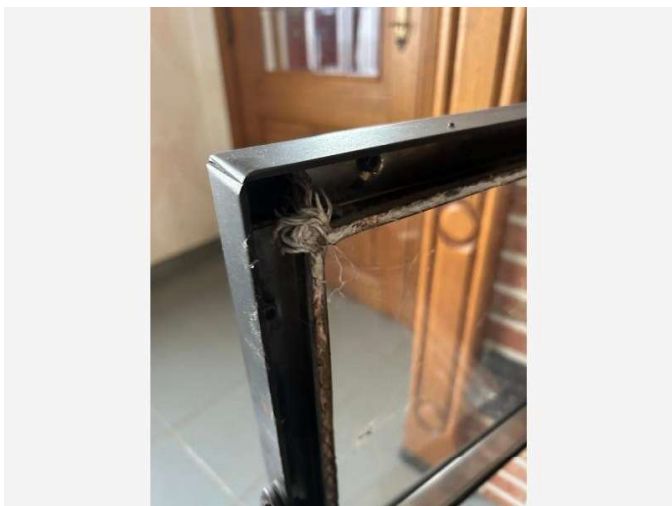
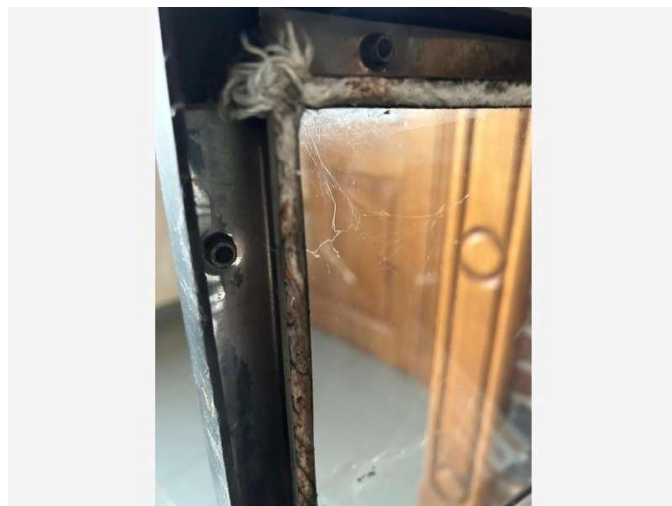
de koord aan de kachel is niet asbest verdacht.

Basis voor advies	De asbestdeskundige beoordeelt het materiaal als niet-asbestverdacht.
-------------------	---

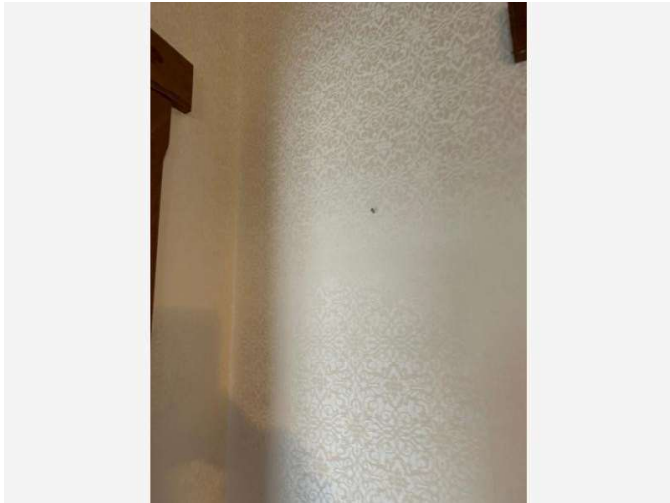
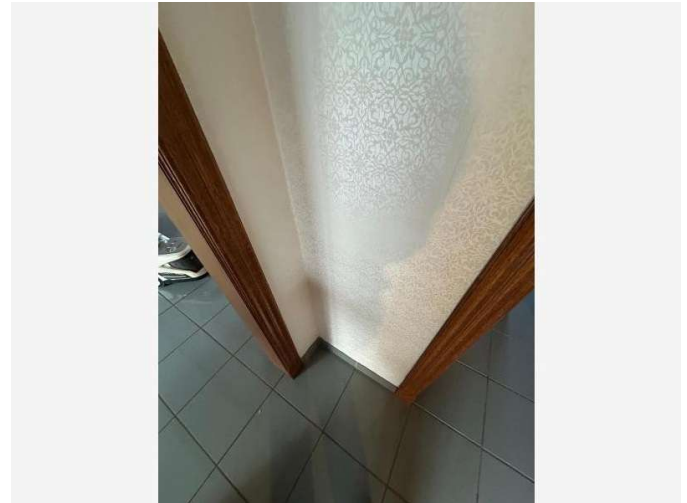
Geen asbest

#	Type	Referentie	Resultaat
4.1	Mengmonster	001 - VAND- MM	Geen asbest

Beschrijving	pleisterwerk wanden
Omgeving	Binnen
Primaire drager	Binnenwand
Bindmiddel van materiaal	Gips - kalk
Gebondenheid op basis van bindmiddel	Niet-hechtgebonden
Hoeveelheid (oppervlakte - dikte - aantal)	• 250,00 m ² - 1,00 cm - 1 stuk
Totaal volume	2,50 m ³
Identificatiemethode	Een monstername door de asbestdeskundige met laboanalyse door een asbestlabo.
Destructieve handeling voor identificatie	Nee
Opmerking	vermoedelijke hoeveelheid geen pleisterwerk aan de plafonds, badkamer beneden en boven zijn betegeld en hebben vast plafond.

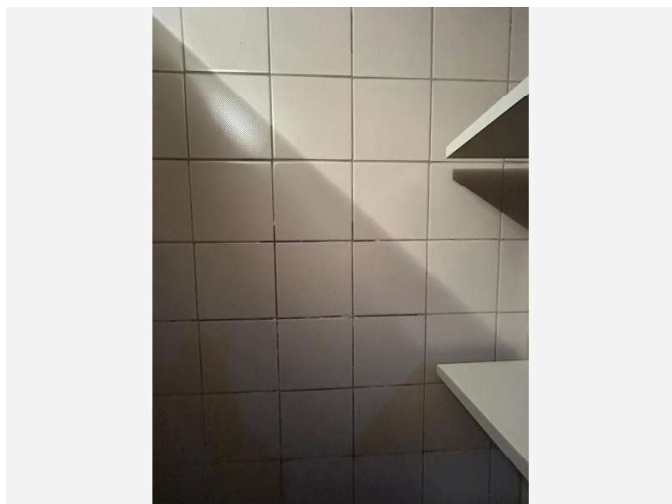
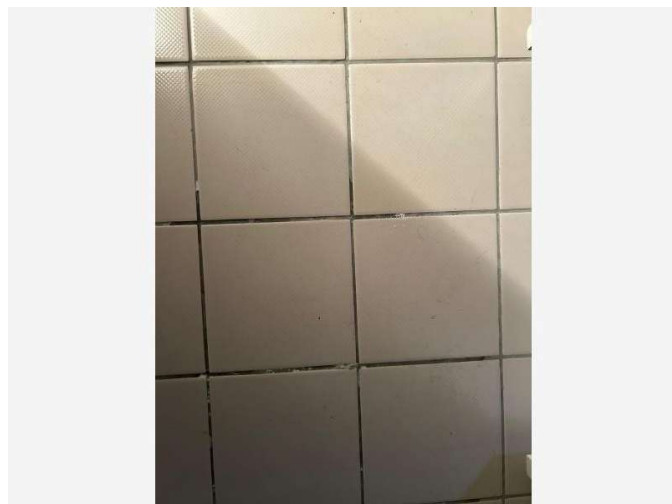
Geen asbest

#	Type	Referentie	Resultaat
5.1	Puntmonster	002- VAND - WANDTEGEL:	Geen asbest

Beschrijving	wandtegel kelder
Omgeving	Binnen
Primaire drager	Vloer
Bindmiddel van materiaal	Cement
Gebondenheid op basis van bindmiddel	Hecht
Hoeveelheid (oppervlakte - dikte - aantal)	• 10,00 m ² - 0,70 cm - 1 stuk
Totaal volume	0,07 m ³
Identificatiemethode	Een monstername door de asbestdeskundige met laboanalyse door een asbestlabo.
Destructieve handeling voor identificatie	Nee
Opmerking	vermoedelijke hoeveelheid

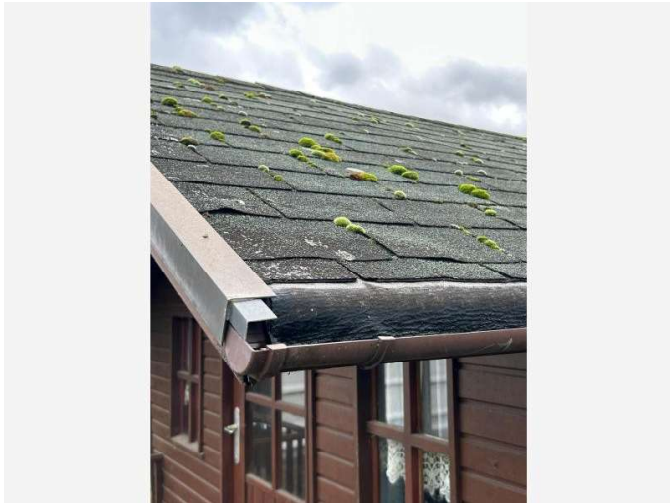
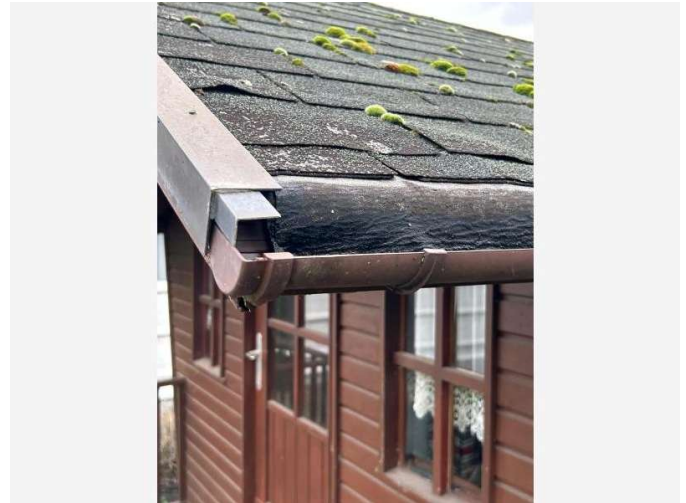
Fiche 6: roofing tuinhuis

Geen asbest

#	Type	Referentie	Resultaat
6.1	Puntmonster	003 - VAND- ROOFING	Geen asbest

Beschrijving	roofing tuinhuis
Omgeving	Buiten
Primaire drager	Schuin dak
Bindmiddel van materiaal	Bitumen (roofing, teer, asfalt)
Gebondenheid op basis van bindmiddel	Hecht
Hoeveelheid (oppervlakte - aantal)	• 11,82 m ² - 1 stuk
Totale oppervlakte	11,82 m ²
Identificatiemethode	Een monstername door de asbestdeskundige met laboanalyse door een asbestlabo.
Destructieve handeling voor identificatie	Nee

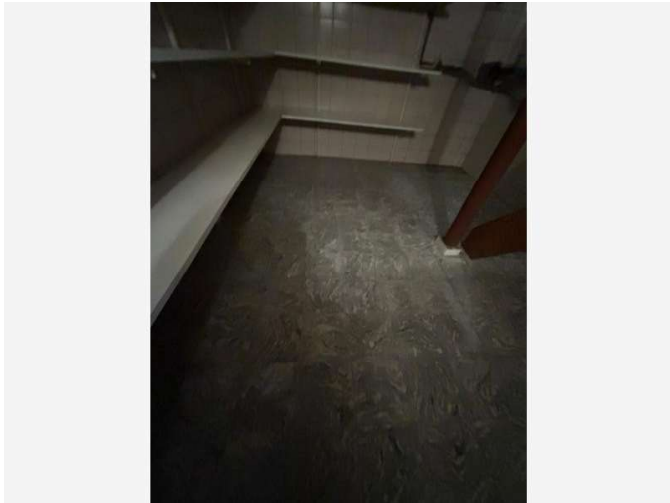
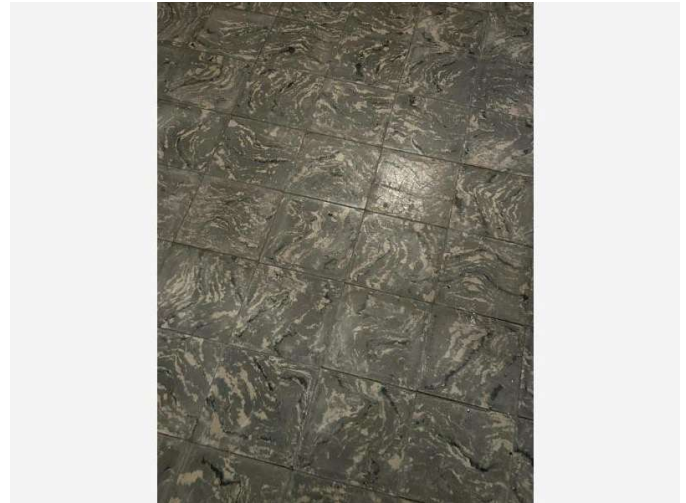
Geen asbest

#	Type	Referentie	Resultaat
7.1	Puntmonster	004 - VAND- VLOERTEGEL:	Geen asbest

Beschrijving	vloertegel
Omgeving	Binnen
Primaire drager	Vloer
Bindmiddel van materiaal	Cement
Gebondenheid op basis van bindmiddel	Hecht
Hoeveelheid (oppervlakte - dikte - aantal)	• 18,00 m ² - 1,00 cm - 1 stuk
Totaal volume	0,18 m ³
Identificatiemethode	Een monstername door de asbestdeskundige met laboanalyse door een asbestlabo.
Destructieve handeling voor identificatie	Nee
Opmerking	vermoedelijke hoeveelheid
