Asbestinventarisatattest

Schoolstraat 12/1, 3910 Pelt

Attestnummer : 20260511-000279.000

Asbestveilig (maar niet asbestvrij)

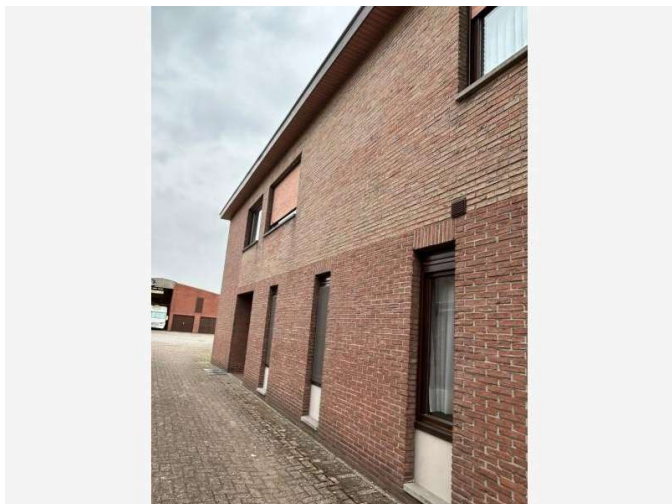
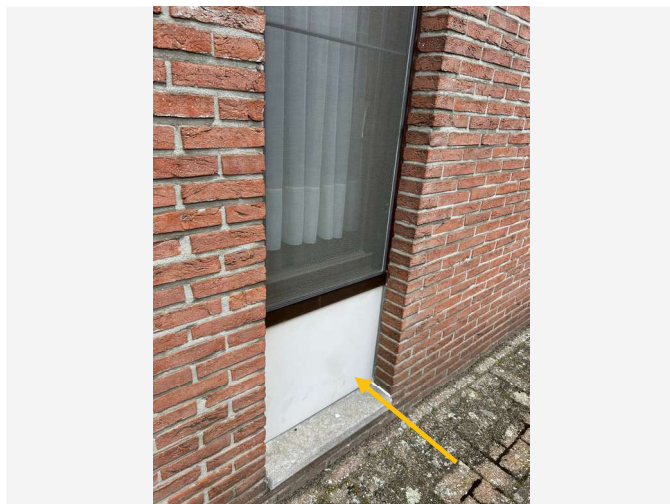
Het asbestmateriaal valt onder de mijlpaal van 2040.

| Eindbeoordeling materiaalrisico | Laag materiaalrisico en/of verlaagde kans op vezelvrijgave |

| Asbestsoort (vezeltype) | Crocidoliet aanwezig |
| Afschermingsgraad van het gehele materiaal | Geheel of deels vrij aan de binnenlucht, maar geen contact met binnenluchtstromen |
| Toestand van het materiaal | Onbeschadigd, niet verweerd |

| Beschrijving | glasalpaneel aan ramen |
| Asbestmateriaal | Plaat, paneel, tablet - Geëmailleerd, type Glasal |
| Identificatiemethode | <p>De asbestdeskundige beoordeelt het materiaal als asbestverdacht en dus asbesthoudend, en dit zonder monstername.</p> <p>Motivatie: De monstername brengt andere schade aan dan schade die inherent is aan de monstername.</p> |
| Opmerking | <p>Deze panelen zijn asbestverdacht, er is geen staalname genomen omdat we anders schade kunnen toebrengen.</p> <p>Bij renovatie werken raden we aan om deze te laten bemonsteren.</p> |

- Zorg voor een veilig beheer. Vermijd het beschadigen van het asbestmateriaal. Controleer de toestand jaarlijks op wijzigingen.
- Voer bijkomende staalname(s) uit.

- Eenvoudige handelingen: mag via doe-het-zelf of door werknemer(s) met opleidingsattest eenvoudige handelingen
Eenvoudige handelingen: mag via doe-het-zelf of door werknemer(s) met opleidingsattest eenvoudige handelingen
Deze toepassing kan door een aannemer die over een opleidingsattest eenvoudige handelingen beschikt of door een particulier (doe-het-zelf), verwijderd worden indien er geen verhoogd risico op vrijgave van asbestvezels (max. concentratie 0,01 vezels/cm³ - CODEX Art. VI.3-54) ontstaat en de toepassing voorafgaand

wordt gefixeerd/bevochtigd; de individuele elementen zonder machinale werktuigen (boormachine, slijpschijf, hogedrukreiniger,...) en zonder breken of gooien een voor een losgemaakt worden; en ten slotte dubbel en luchtdicht verpakt weggevoerd worden naar een erkend afvalpunt (recyclagepark).

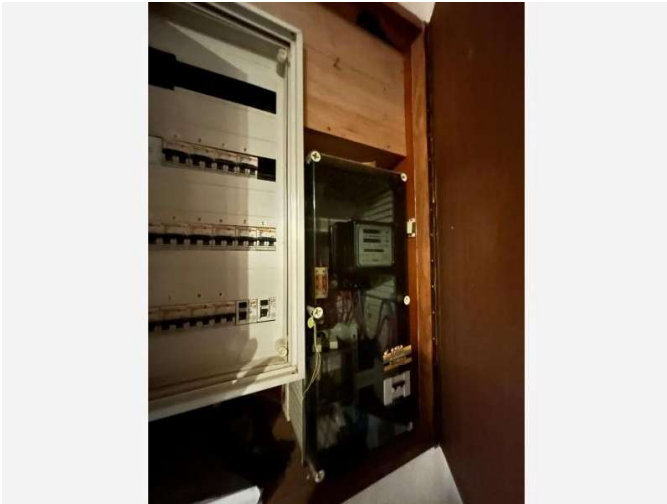
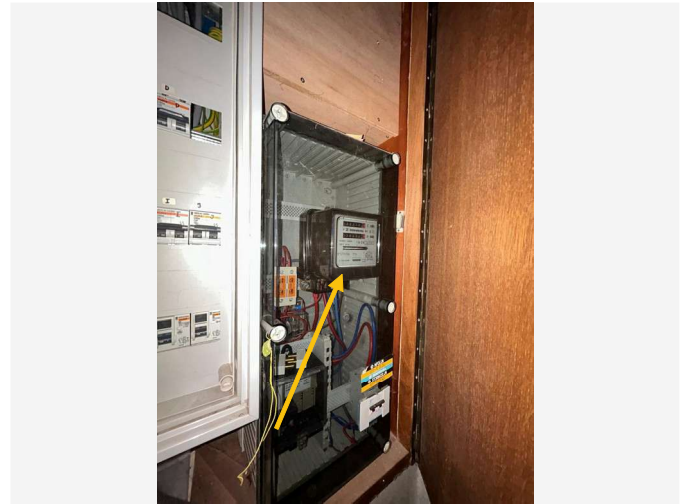
Het asbestmateriaal valt onder de mijlpaal van 2040.

Verwijdering door netbeheerder, eigendom van netbeheerder

Zeer laag materiaalrisico en/of zeer lage kans op vezelvrijgave

| Asbestsoort (vezeltype) | Crocidoliet aanwezig |
| Afschermingsgraad van het gehele materiaal | Stootvaste afscherming of omkasting |

| Beschrijving | meter in bakeliet |
| Asbestmateriaal | Plaat, paneel, tablet - Type Bakeliet |
| Identificatiemethode | <p>De asbestdeskundige beoordeelt het materiaal als asbestverdacht en dus asbesthoudend, en dit zonder monstername.</p> <p>Motivatie: De materialen behoren niet toe aan de eigenaar voor wie de asbestdeskundige de asbestinventaris uitvoert.</p> |

- Zorg voor een veilig beheer. Vermijd het beschadigen van het asbestmateriaal. Controleer de toestand jaarlijks op wijzigingen.
- Voer bijkomende staalname(s) uit.

Deze toepassing kan door de netbeheerder die over een opleidingsattest eenvoudige handelingen beschikt verwijderd worden indien er geen verhoogd risico op vrijgave van asbestvezels (max. concentratie 0,01 vezels/cm³ - CODEX Art. VI.3-54) ontstaat en de toepassing voorafgaand wordt gefixeerd/bevochtigd; de

individuele elementen zonder machinale werktuigen (boormachine, slijpschijf, hogedrukreiniger,...) en zonder breken of gooien een voor een losgemaakt worden; en ten slotte dubbel en luchtdicht verpakt weggevoerd worden naar een erkend afvalpunt (recyclagepark).

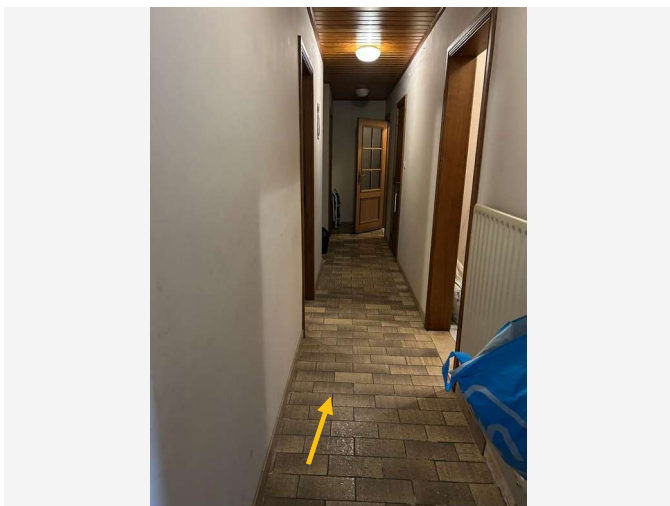
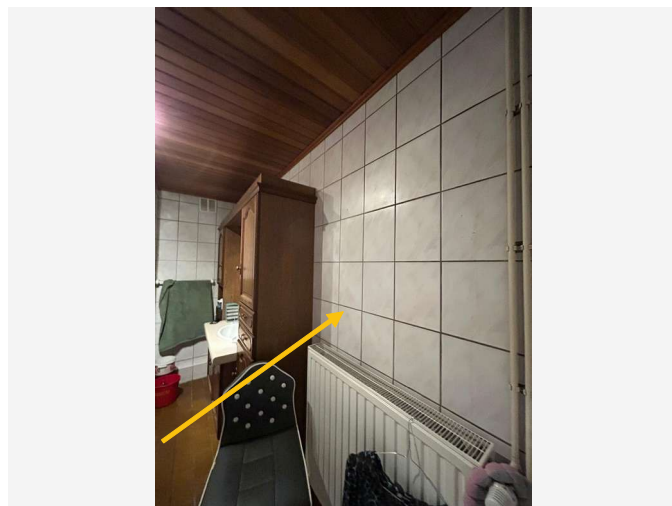
de wandtegels en vloertegels zijn afgewerkt met intacte tegels zonder zichtbare beschadigingen. Inspectie van de

onderliggende lijmlaag is niet mogelijk zonder uitbreiding naar een destructief onderzoek.

Asbesthoudende tegellijmen hoort men te verwijderen in een hermetische zone.

Bijkomend onderzoek sterk aan te raden.

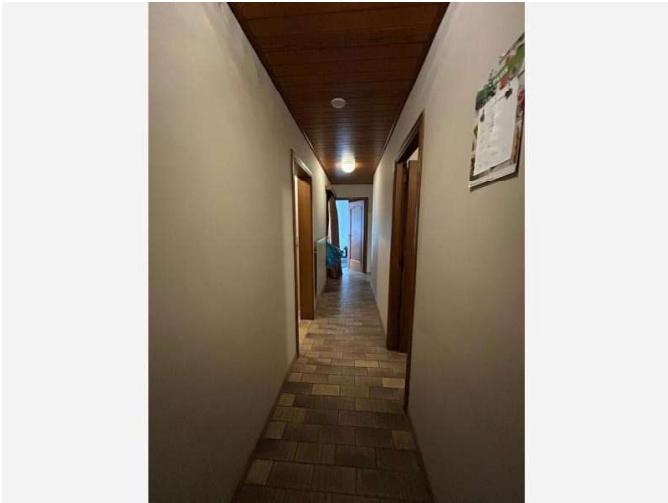
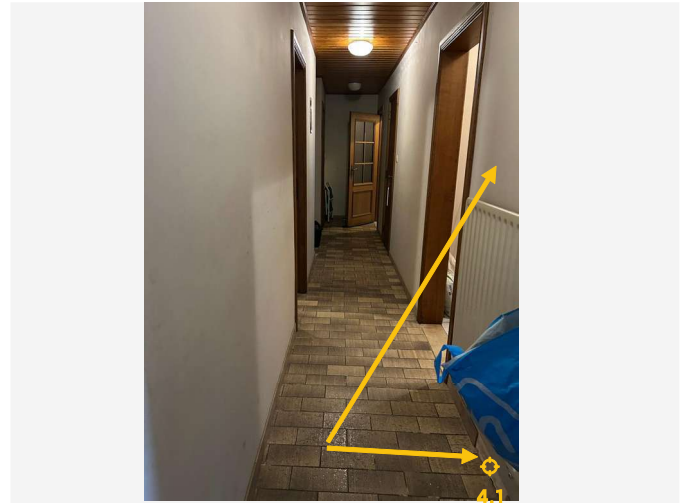
Geen asbest

| # | Type | Referentie | Resultaat |
|---|---|---|---|
| 4.1 | Puntmonster | 002 - pleister wand: | Geen asbest |

| Beschrijving | pleisterwerk wanden |
| Opmerking | er is 1 enkele wand die bepleisterd is. zie plan Al de andere wanden bestaan uit gyproc Badkamer(s) zijn betegeld. |

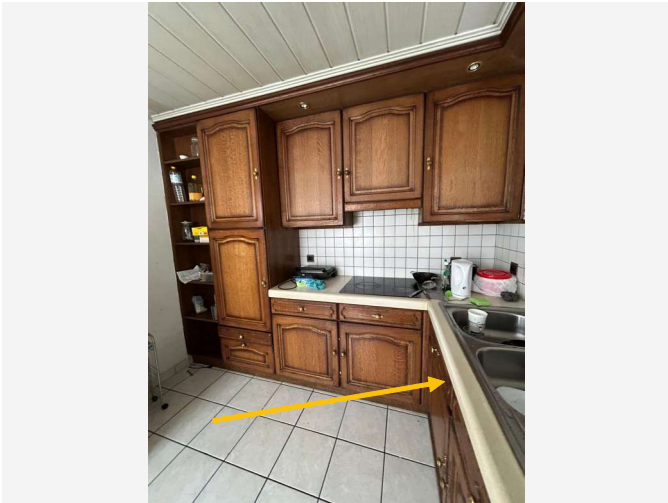
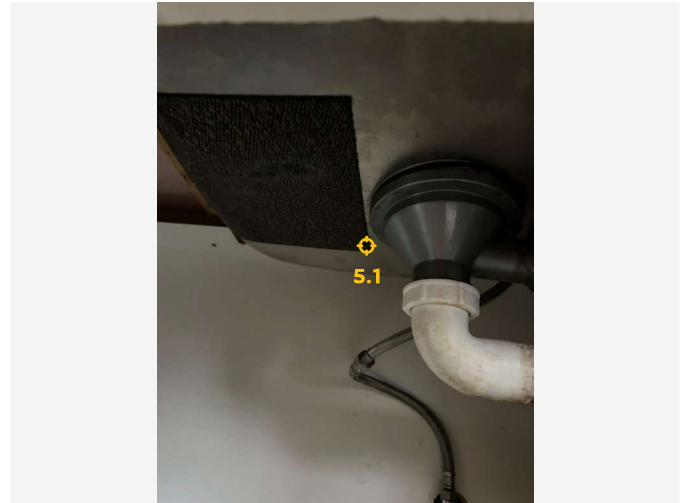
Fiche 5: antidreunplaatje onder spoelbak

Geen asbest

| # | Type | Referentie | Resultaat |
|---|---|---|---|
| 5.1 | Puntmonster | 001 antidreun: | Geen asbest |

| Beschrijving | antidreunplaatje onder spoelbak |

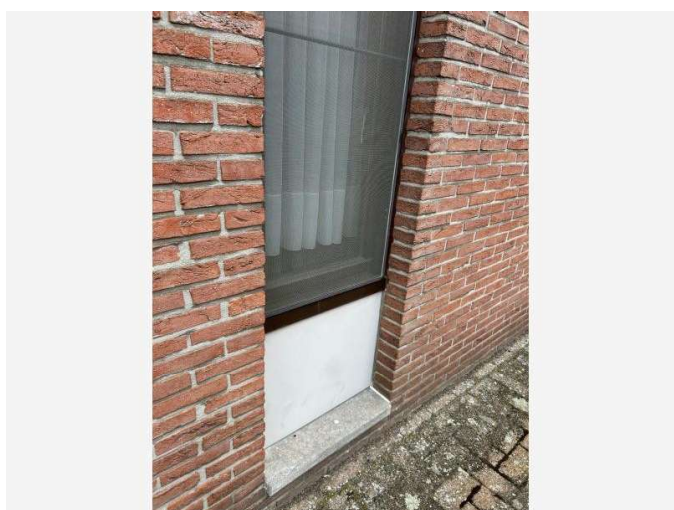
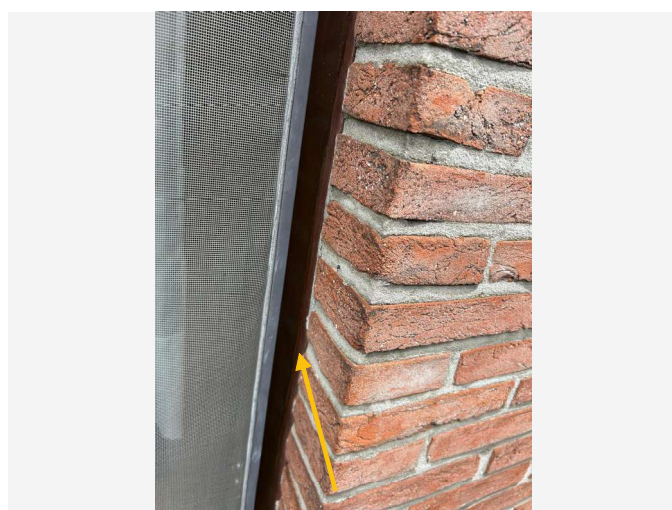
| Beschrijving | Notitie | Terug te vinden op plannen |
|---|---|---|
| Fiche 6: Afdichtingsmateriaal (mastiek, kit, ...) aan schrijnwerk | alle kits werden onderzocht (zowel aan schrijnwerk als aan de ramen) deze zijn flexibel en dus niet asbestverdacht. | - |

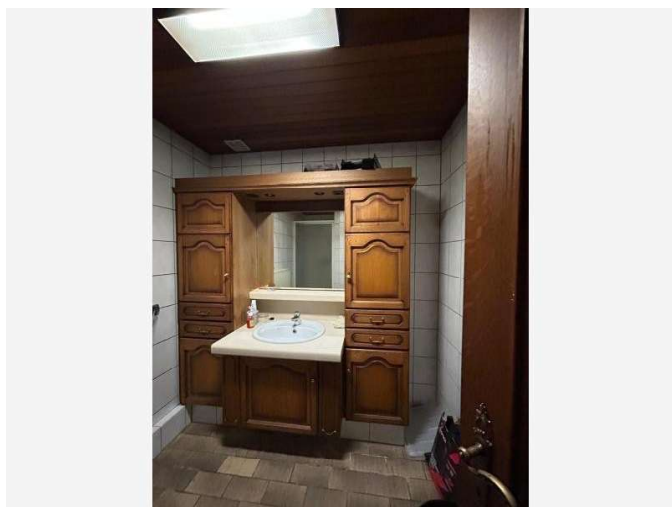
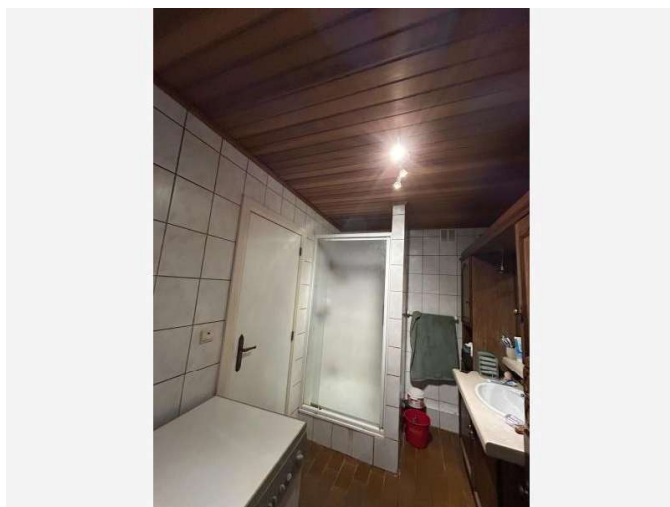
| Beschrijving | Notitie | Terug te vinden op plannen |
|---|--|---|
| Fiche 12: Pleisterwerk plafond | alle plafonds zijn niet bepleisterd, valse plafonds. | - |
